柏崎刈羽原子力発電所 1号機
再循環系配管サンプル(K1-PLR)に関する
調査報告書
(受託調査)

2004年6月

シュラウド・再循環系配管サンプル調査チーム

Report of Examination of the Samples from Primary Loop Recirculation Piping (K1-PLR)
at Kashiwazaki-Kariwa Nuclear Power Station Unit-1
(Contract Research)

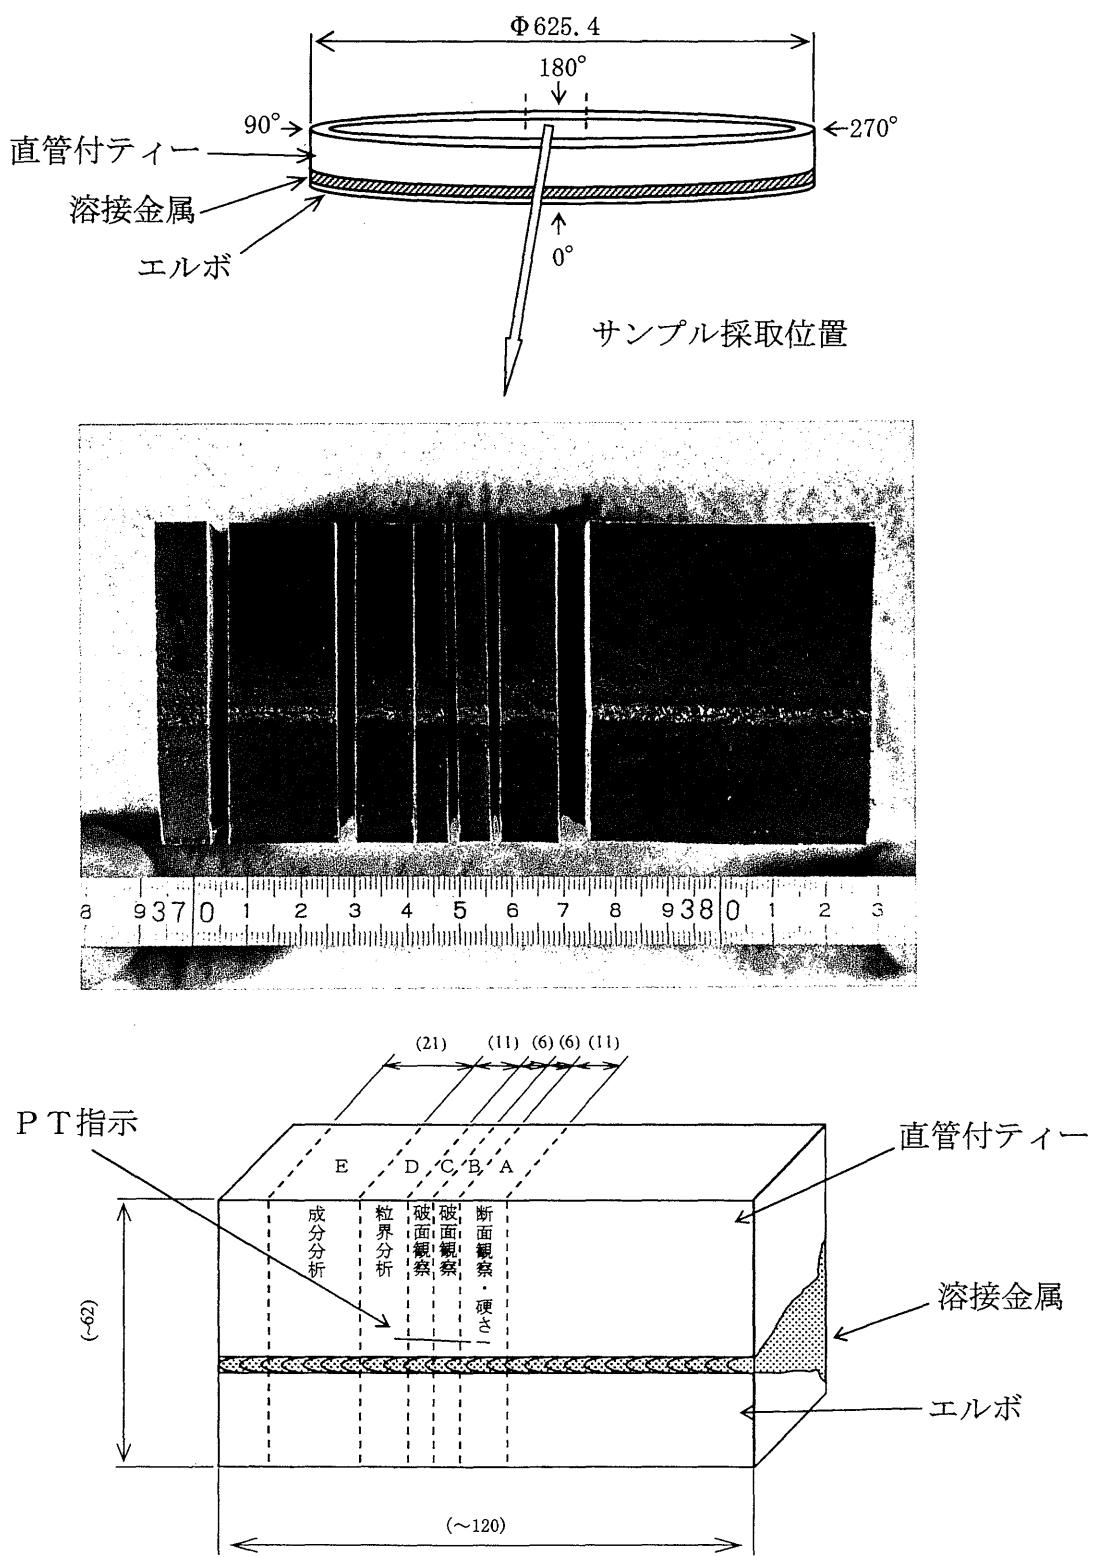
図2.1.2 調査サンプルの採取位置及びサンプルの切り出し方法

東京電力(株)柏崎刈羽原子力発電所1号機の再循環系配管の系統概要を図 2.1.1 に示す。調査サンプルの採取位置及びサンプルの切り出し方法を図 2.1.2 に示す。本調査に使用したサンプルは、東京電力(株)により、この図に示すように再循環配管から採取されたものである。

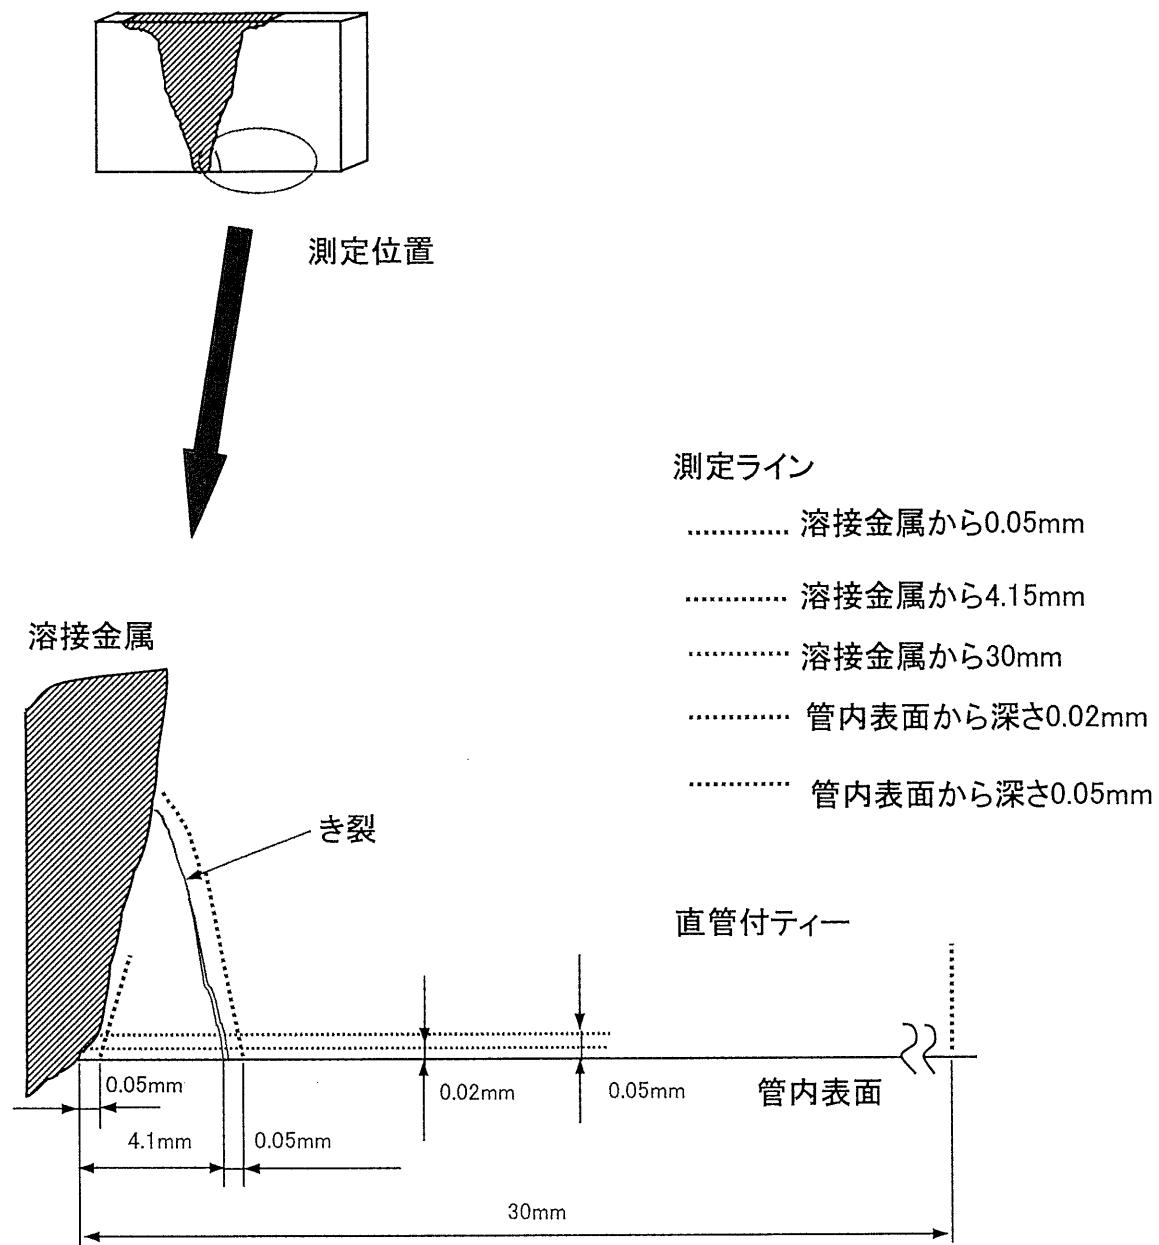
図 2.4.4.1 断面のビッカース硬さ測定位置

加工及び溶接による材質変化、変形状況等を確認するために、サンプル A の金属組織観察面について、硬さ試験を実施した。負荷荷重は 10g として、ビックカース硬さを測定した。まず、深さ方向の分布を調べるため、溶接金属端から 0.05mm、4.15mm(き裂に沿って)および 30mm のそれぞれの位置から管内部方向に表面下 0.5mm まで測定した。また、表面近傍の分布を調べるため、内表面から深さ 0.02mm、0.05mm のそれぞれの位置で溶接金属端から管内表面に平行に硬さを測定した。それらの測定位置を図 2.4.4.1 に示す。さらに、深さ方向及び表面に平行な方向にそれぞれ 2mm ピッチで硬さ測定を行い、硬さ分布のマッピングを行った。

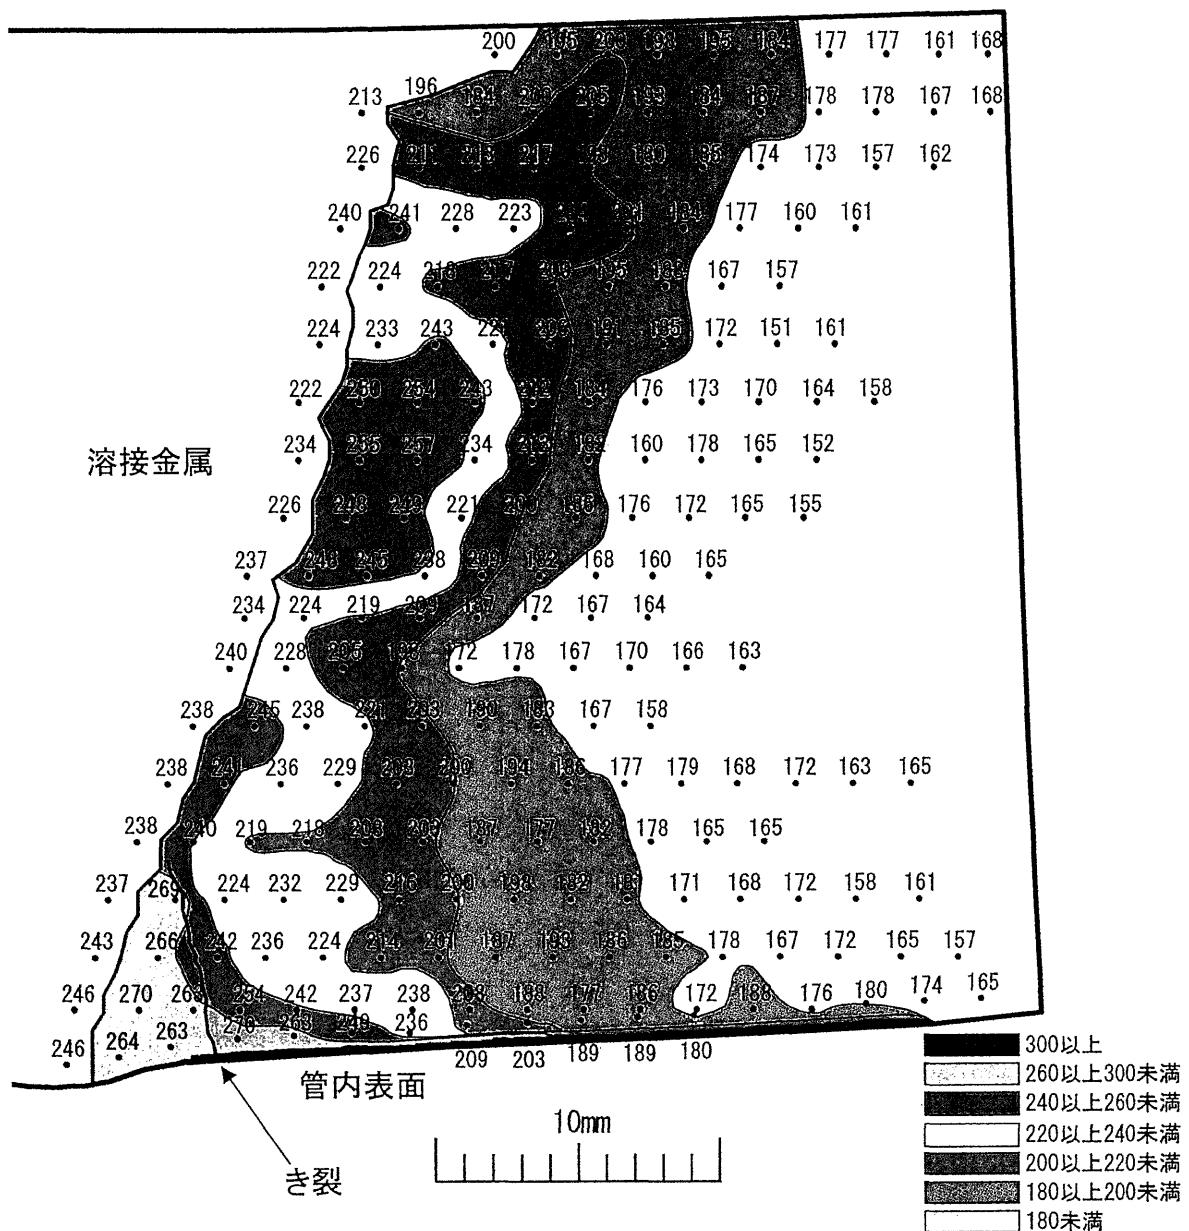
図 3.4.3 断面のビッカース硬さ(HV1)の2次元的分布

硬さの測定結果を図 3.4.1 及び図 3.4.2 に示す。図 3.4.1 から分かるように、管内表面近傍のき裂に沿った溶接金属端から 4.15mm の位置及び 30mm の位置には、深さ $100 \mu\text{m}$ 程度のビックアース硬さが 300 を上回る硬化層が存在していた。これは、断面金属組織観察結果において、表面近傍に加工組織が観察されたことと一致する。溶接金属に極めて近い 0.05mm の位置では、溶接の熱影響を受けたと考えられ、ビックアース硬さは 240 程度に軟化していた。また、図 3.4.2 に示すように、管内表面に沿っては、溶接金属から 4mm 以上離れた管内表面ではビックアース硬さは 300 以上であり、溶接金属に近い 0～4mm の範囲では熱影響により組織の再結晶化が生じたため軟化していた。さらに、図 3.4.3 に硬さの2次元的分布を示す。この図からも分かる通り、管内表面に沿って硬さが 300 以上の層が拡がり、溶接金属に近い部分では硬さが高くなっている。き裂は、硬さが 300 以上で溶接金属に最も近く、溶接による残留応力が高いと推定される部分から発生していた。

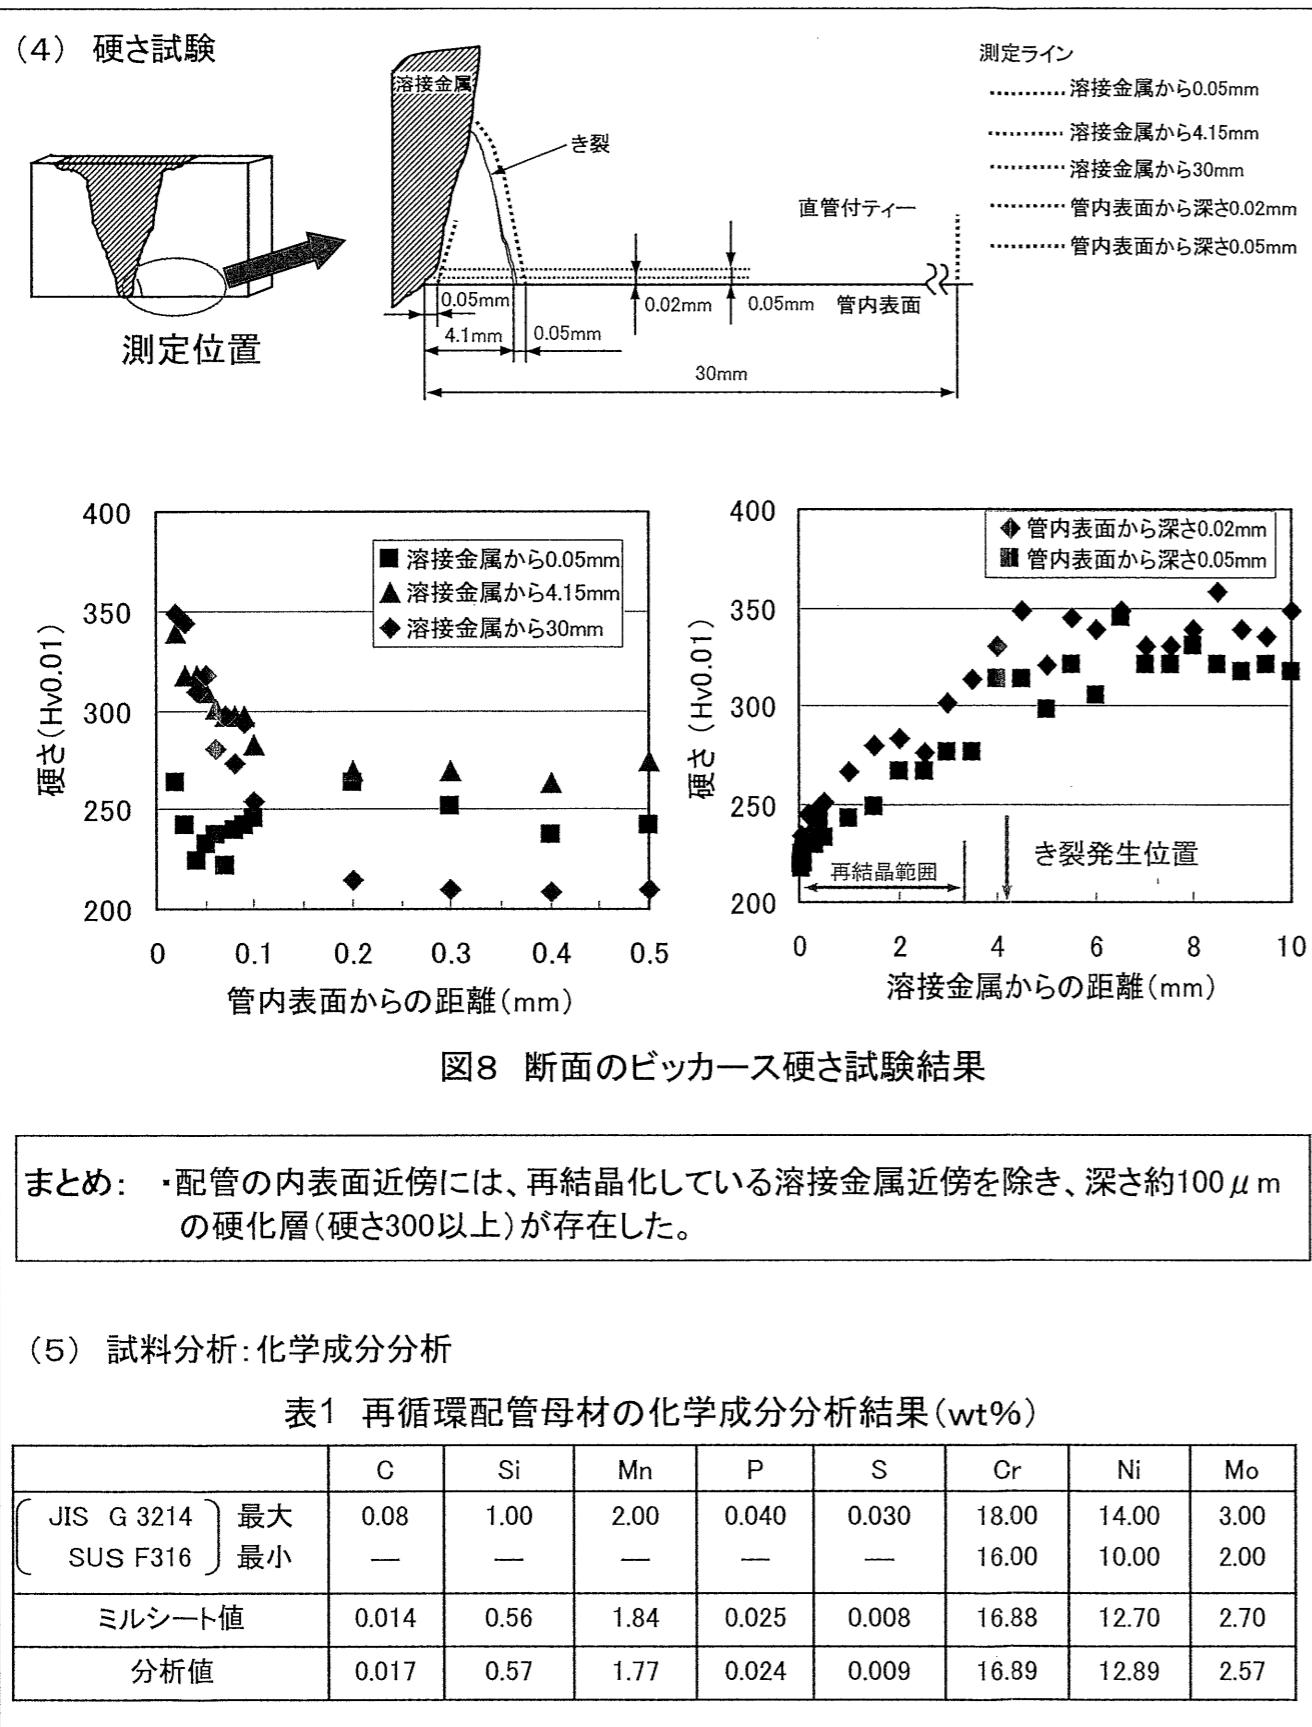
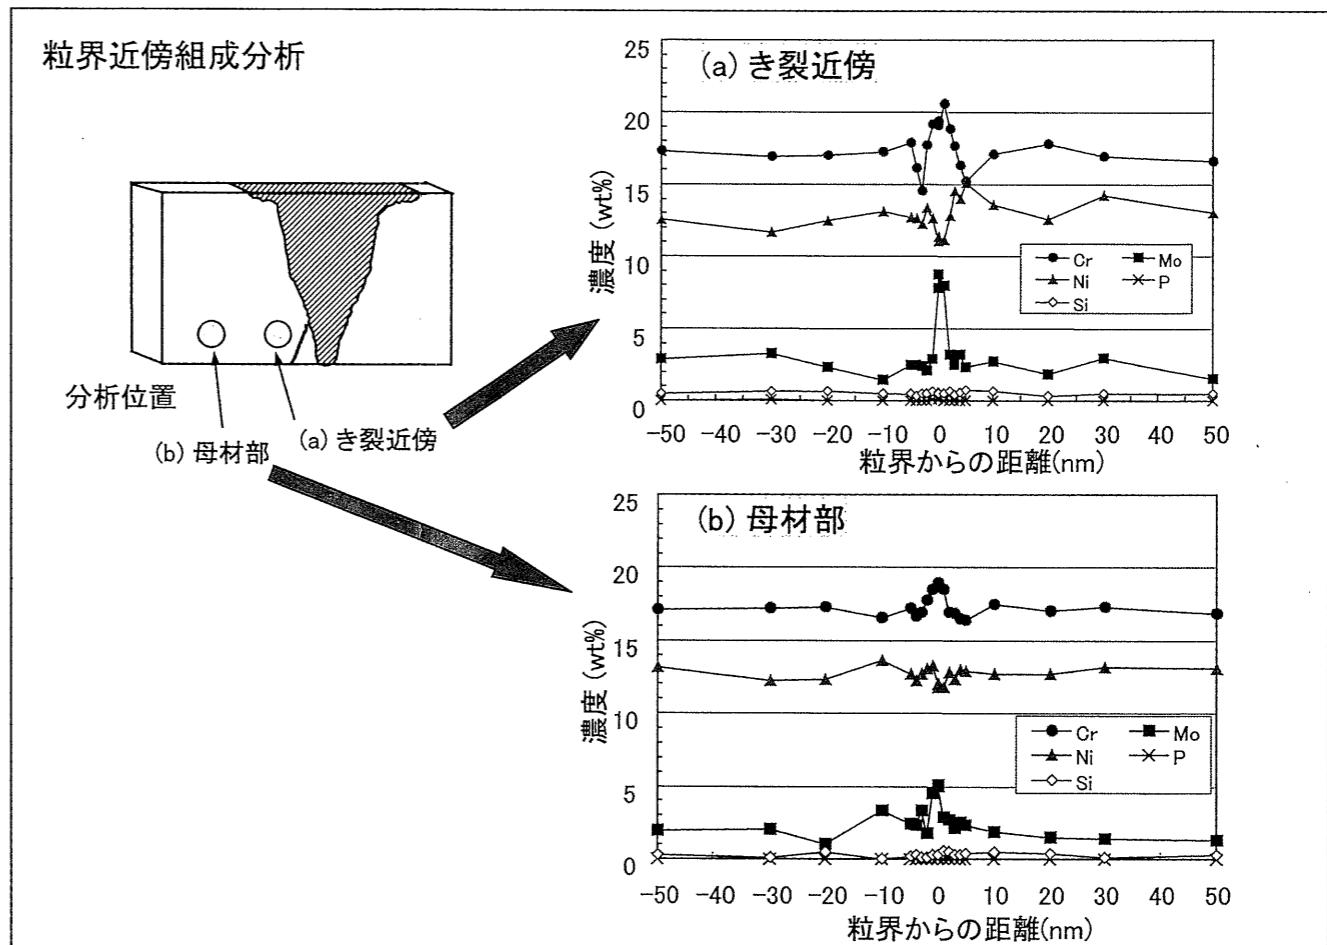
- 材料中の化学成分元素の含有量は、JIS G 3214、SUS F316を満足していた。
- き裂近傍の結晶粒界近傍において、ごくわずかにCr濃度が低下していた。
