研究用原子炉(JRR-4)の制御棒挿入
障害事象に係る再発防止対策

2005年7月

JRR-4管理課・研究炉利用課

**Preventive Measures for the Recurrence of Control Rod Insertion Failure in
Japan Research Reactor No.4 (JRR-4)**

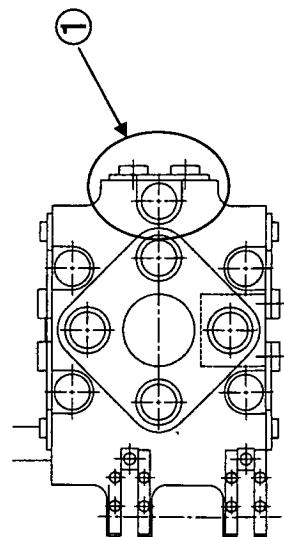
機器配置図

| 点検対象機器 | 確認部位 | 数量 | 異常の 有無 | 緩みの 有無 | 備考 |
|---|---|---|---|---|---|
| ① C5制御棒下部振れ止め | ハンドル部ネジ穴 テフロン製ガイド 皿小ネジ ハンドル | 2 1 2 1 | 無 無 無 無 | 無 無 無 無 | 新品と交換 新品と交換 新品と交換 開閉動作異常なし |
