再処理施設における溶媒の  
熱化学反応に関する安全性実証試験  
(受託研究)

1995年3月

Thermochemical Test of Solvent in Nuclear Fuel Reprocessing Plants

In a Russian reprocessing plant in Tomsk, an explosive event occurred on April 6, 1993 due to pressurization of a tank containing uranyl nitrate solution by a rapid thermal decomposition of solvent with nitric acid. This event shows a singular reaction behavior that a large amount of heat is evolved under a boiling point (121°C) of nitric acid solution, even though a valve at the exhaust pipe of tank is reported to be opened. Accumulation of unstable decomposition materials is inferred in the tank due to a degradation of solvent caused by reactions with nitric acid.

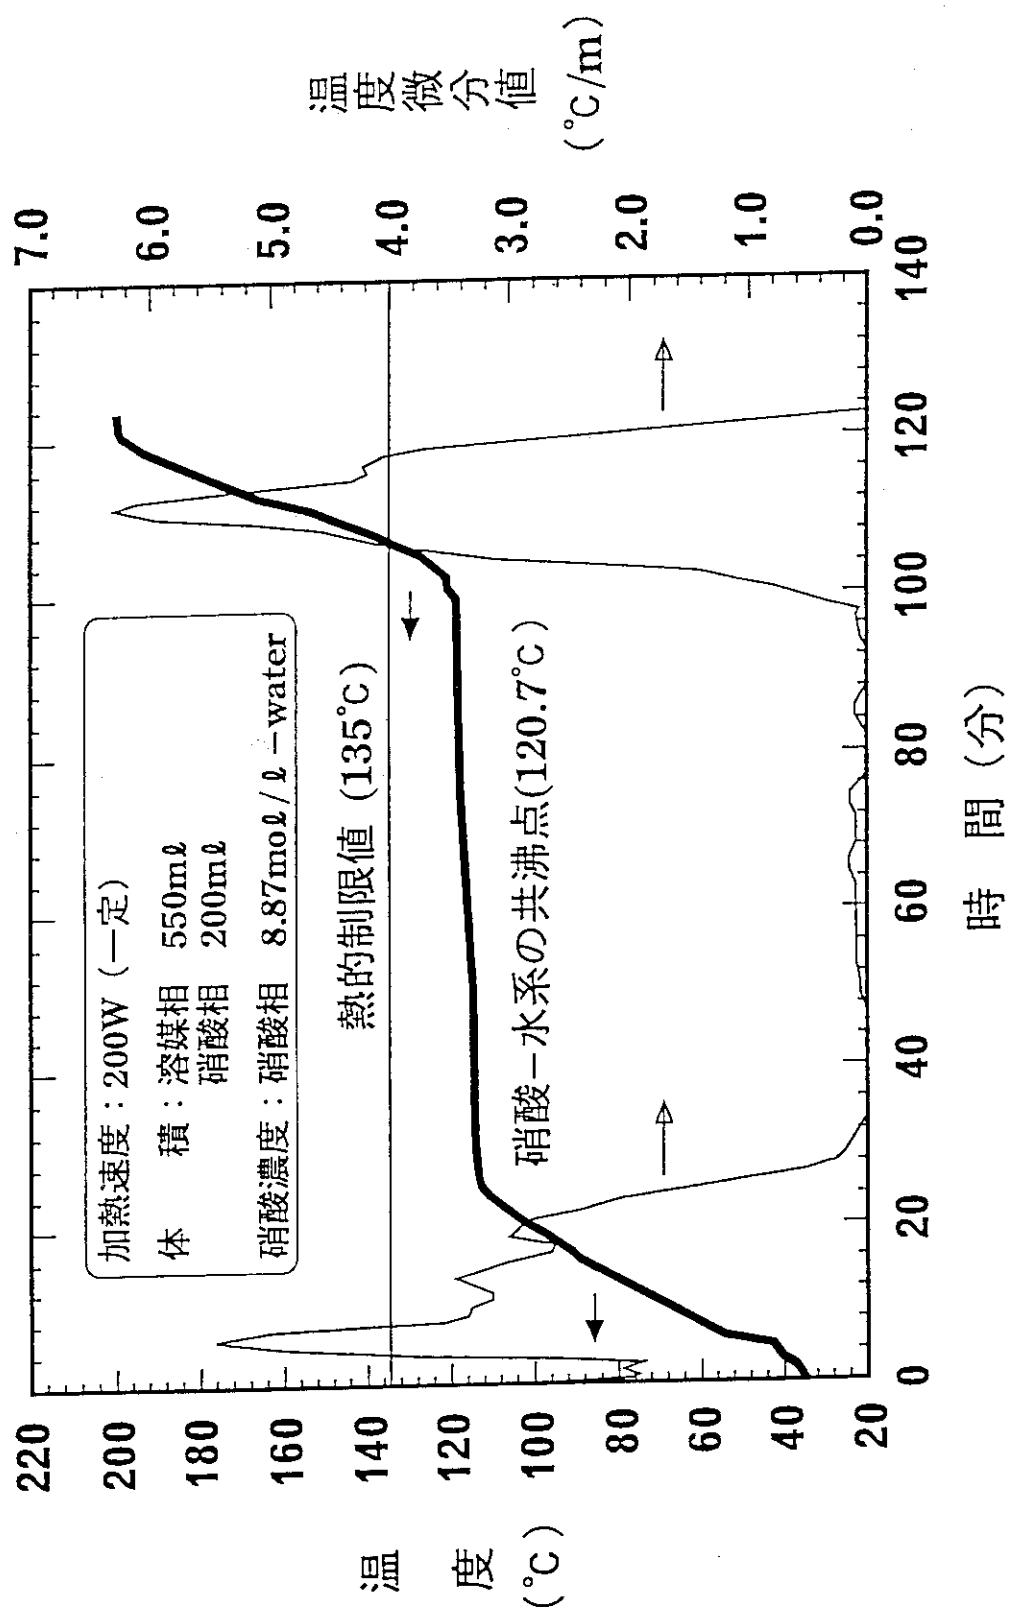
図2. 3 33%TBP/n-ドデカン/硝酸水溶液の加熱試験（開放系）

- ① 図2. 2は、硝酸水溶液の存在下でTBP/n-ドデカン試料を熱量計(DSC)の密閉容器にとり、一定の昇温速度で加熱し、溶媒と硝酸の熱分解反応による発熱量と温度の関係を調べたものである<sup>(2)</sup>。図中に示された発熱開始温度は、低温側では135°Cから、高温側では270°Cから現れている。この結果は、高純度のTBP/n-ドデカンの熱分解反応は135°C以下では起こらないことを示している。
- ② 図2. 3にTBP/n-ドデカンと硝酸水溶液を開放系の反応槽に蓄え、一定の電力で加熱した場合の反応槽内の温度と温度上昇速度(温度微分値)の時間変化を示した<sup>(2)</sup>。開放系の反応槽を加熱すると、反応槽内の温度は硝酸/水の共沸点(121°C)に達して蒸発が始まり、その結果、硝酸水溶液の蒸発潜熱効果により槽内の温度は一定に保たれる。硝酸水溶液が蒸発により無くなると、溶媒と硝酸の熱分解反応が始まり、槽内の温度が急激に上昇することが分かる。従って、反応槽が十分開放であり、水相が存在する限り、溶媒と硝酸の熱分解反応が起こっても、槽内の温度は硝酸水溶液の沸点を超えることはなく、急激な熱分解反応に起因した事故には進展しないことが分かる。

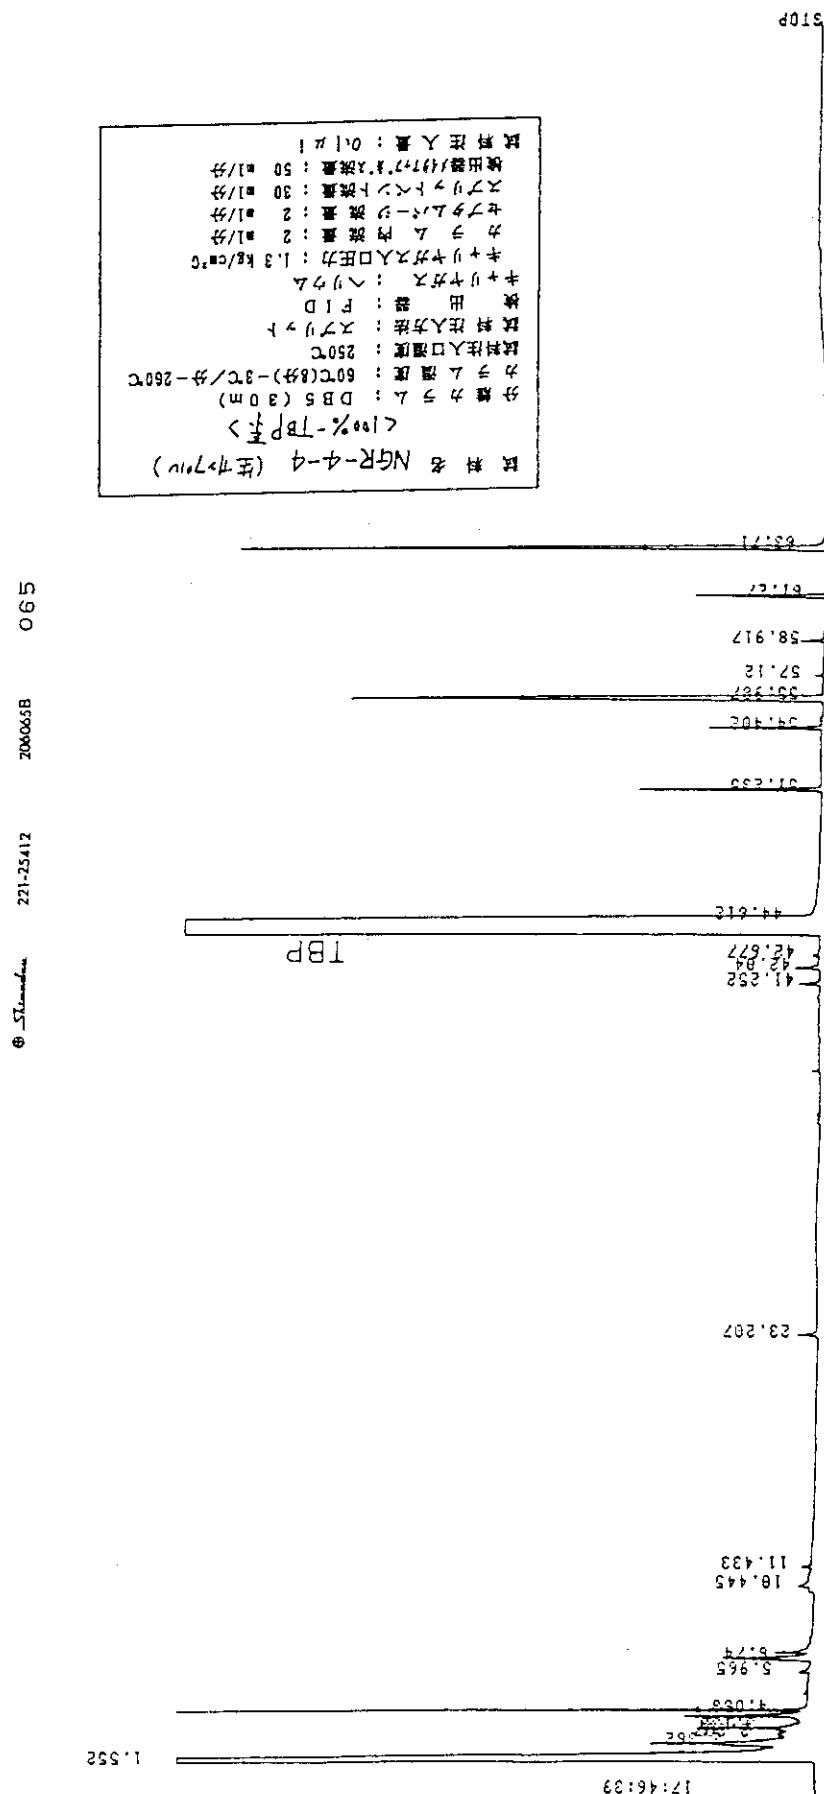
図3. 3 劣化した100vol.%TBPのがクロマトグラム(FDI検出器)

図3. 3に③の試験(100vol.%TBP)で硝酸を滴下して得た劣化溶媒のガスクロマトグラムを示した。図中には、n-ドデカンと硝酸の劣化反応に由来するピークは現れていない。図中、保持時

間が7分以下の位置に熱分解分解反応で生成した低分子量の劣化生成物が現れている。これら低分子劣化生成物は硝酸と反応し易いn-ブタノール（約1.8分）、熱的に不安定な硝酸n-ブチル（約2.2分）などである。また、TBPのピークの後（約43分）に現れるピーク群はTBPのニトロ化合物である。

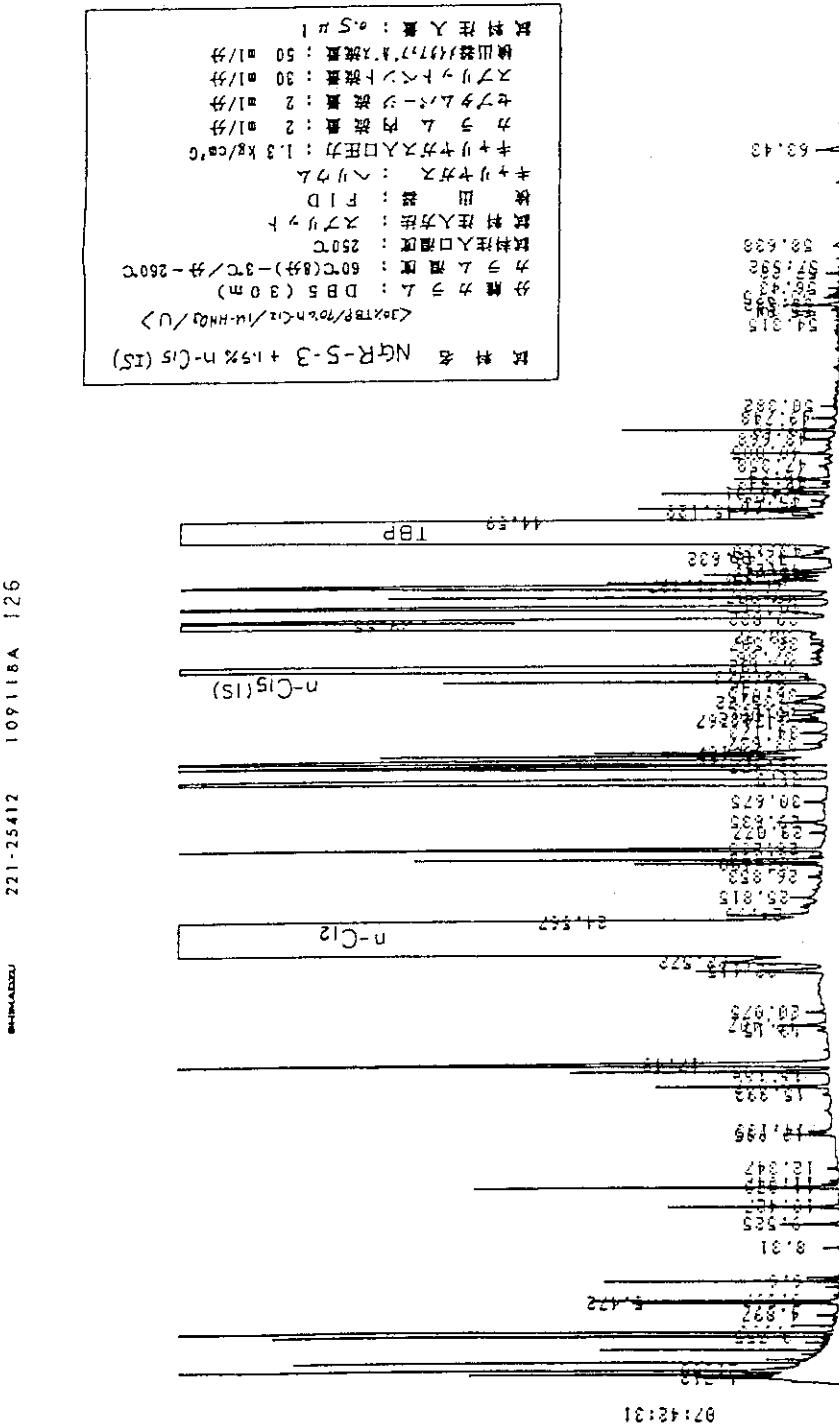
図3. 6 硝酸ウランを含む劣化した30vol.%TBP/ $n$ -ドデカノンのガスクロマトグラム (FID検出器)

分析の結果から、硝酸ウランの存在は溶媒の劣化反応を抑制する効果があることが分かった。図3. 6は、④の試験により得た溶媒（30vol.%TBP/n-ドデカン/硝酸ウラン）のガスクロマトグラムを示したものである。この結果は、図3. 2に示した硝酸ウランを添加しない試料のガスクロマトグラムとほぼ同じであるが、硝酸ウランを添加した試料ではピーク面積から求めた劣化生成物の収量は明らかに減少している。これは、硝酸ウランを含む溶媒と硝酸の反応速度定数が、硝酸ウランを添加しない速度定数より小さいという実験事実によく一致している<sup>(2)</sup>。

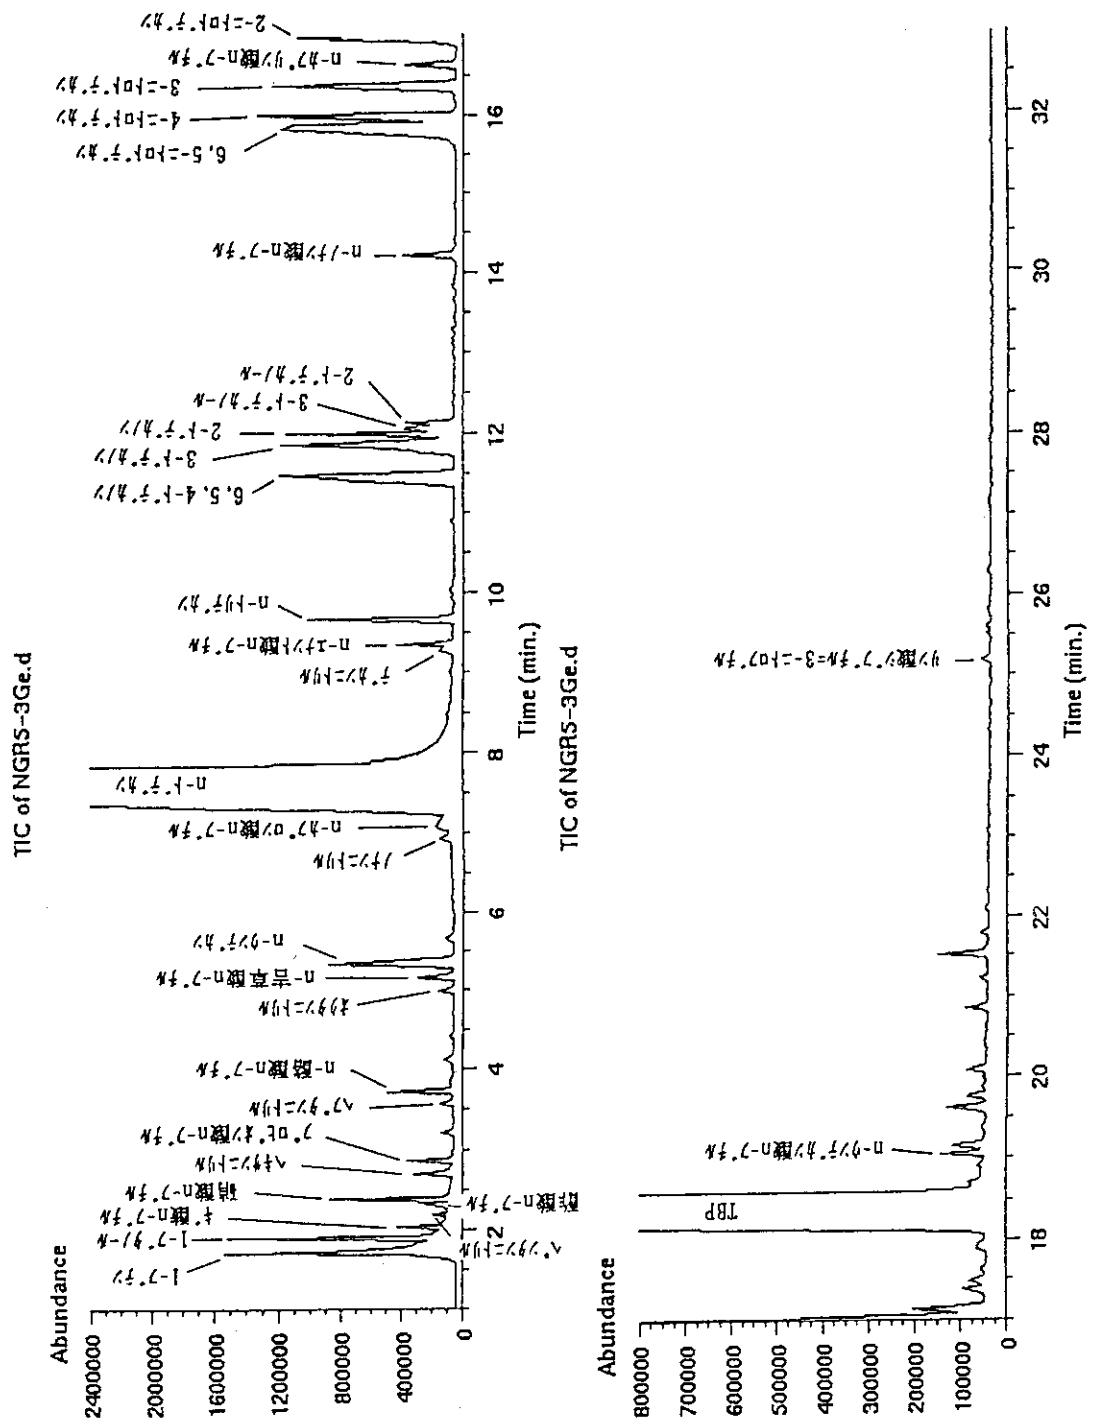
図3.8 ガスクロマトグラフ／質量分析計で分析した溶媒の劣化生成物

図3. 8は、表3. 1に示した④の試験で得た劣化溶媒をGC/MS分析計を用いて分析した結果を示した。GC/MS分析法は、質量分析計を検出器としているため、その測定データから劣化生成物の化学構造が決定できる。また、測定データから化学構造が決定できない場合には、その化合物の質量数から化学構造を推定して化学合成する。次いで、合成した化合物をGC/MS分析計を用いて同一の条件下で測定し、両者の測定結果が一致すれば推定した化合物の化学構造が同定されることになる。図3. 8の示した劣化生成物の幾つかの種類は、このような化学合成により化学形を同定したものである。

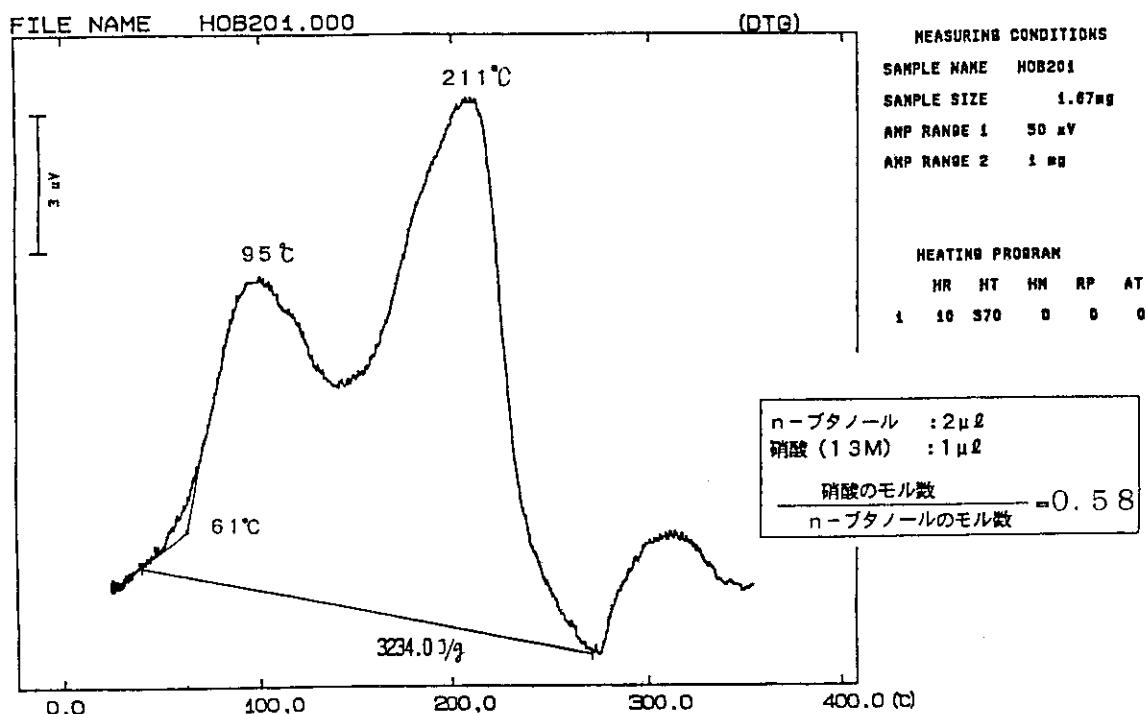
図4. 2 硝酸/n-ブタノールのDTA曲線 (HOB20)

n-ブタノールと硝酸が反応すると硝酸n-ブチルが生成するが、硝酸が十分に存在する場合には、n-ブタノールや硝酸n-ブチルはさらに硝酸と反応して熱分解する。図4.2～図4.7にn-ブタノールと硝酸の熱分解反応における発熱曲線を示した。図中には、発熱開始温度、ピーク温度、硝酸/n-ブタノールのモル比、及び反応熱(J/g)が示されている。図4.2は、硝酸/n-ブタノールのモル比が0.58の場合の発熱曲線である。モル比が0.58の場合には、発熱の開始温度は約60°C、反応熱は約3200kJ/kgである。図4.3～図4.5に示したように、硝酸/n-ブタノールのモル比が大きくなると発熱の開始温度は低くなる傾向がある。図4.4に示した発熱曲線は、基線の取り方に問題があるので、反応熱を過小評価している可能性がある。図4.4の発熱開始温度は約30°Cである。図4.6と図4.7のDTA曲線から分かるように、硝酸/n-ブタノールのモル比が大きくなると、発熱の開始温度を表す低温側の発熱ピークは消失している。この理由は、n-ブタノールと硝酸がより低温で反応し、DTA測定では検出できなかったためである。従って、硝酸水溶液が存在する場合には、n-ブタノールは低温で反応することが分かる。

n-ブタノールと硝酸の反応による発熱開始温度は、図4.2～図4.5に示したように30～60°Cである。しかも、硝酸／n-ブタノールのモル比が増大すると発熱開始温度はさらに低下する。従って、硝酸水溶液が存在する系では、仮にn-ブタノールが生成したとしても、硝酸と常温で反応し、硝酸n-ブチルが生成すると考えてよい。従って、トムスク7の貯槽では、n-ブタノールの蓄積量は小さいと推定できるので、異常な化学反応を引き起こす原因になるとは考えられない。

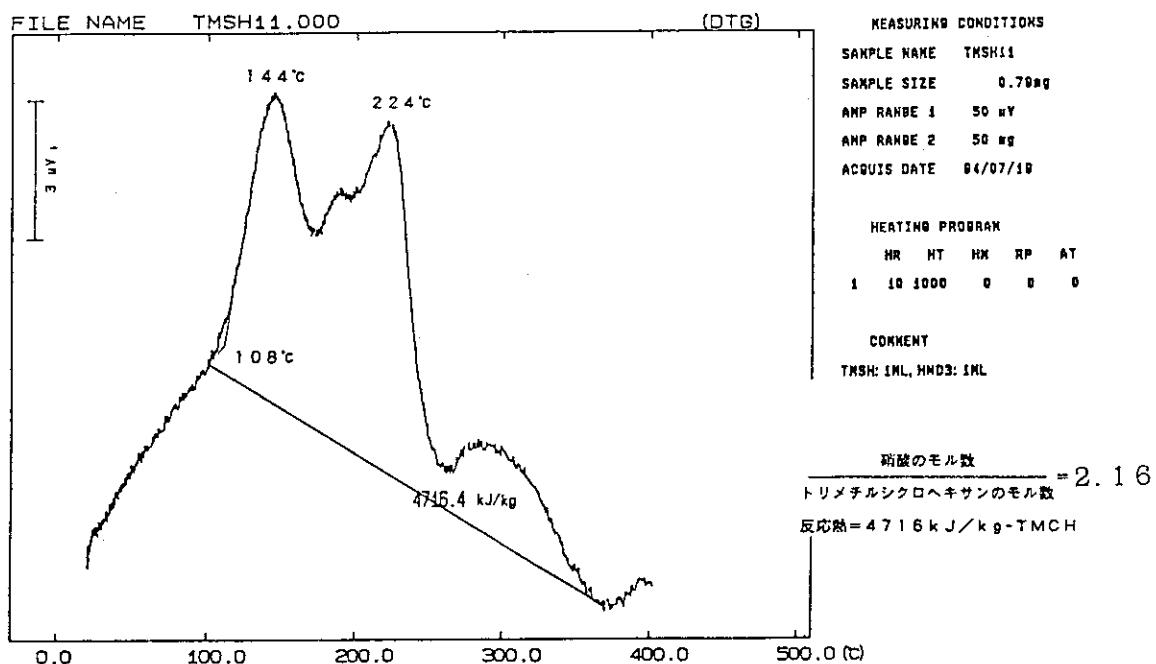
図5.7 硝酸/TMCHのDTA曲線 (TMCH11)

図5.7～図5.14に代表的な環式炭化水素である1,3,5トリメチルシクロヘキサン（TMCH）と硝酸の発熱曲線を示した。図中には、発熱開始温度、ピーク温度、モル比、及び反応熱（kJ/kg）が示されている。しかし、図5.7に示した基線のベースラインは安定ではないので、反応熱は過小評価されている可能性がある。図の結果から、環式炭化水素と硝酸の発熱開始温度は約130°Cであることが分かる。この発熱開始温度は、硝酸によるTBP/n-ドテカンの熱分解開始温度にはほぼ一致している<sup>(2)</sup>。従って、環式炭化水素と硝酸の反応による発熱開始温度は硝酸水溶液の沸点（121°C）以上であり、異常な化学反応の起因物質となる可能性は低いことを示している。

図5.7～5.14に示したように、代表的な環式炭化水素である1,3,5トリメチルシクロヘキサン (TMCH) と硝酸の発熱開始温度は約130°Cである。この温度は硝酸水溶液の沸点より高く、低温で発熱反応を引き起こす恐れは無いと言える。
