97-003

JT-60トロイダル磁場コイル
冷却管内部観察用ファイバースコープの開発

新井 貴・小池常之・清水正亜

日本原子力研究所
Japan Atomic Energy Research Institute

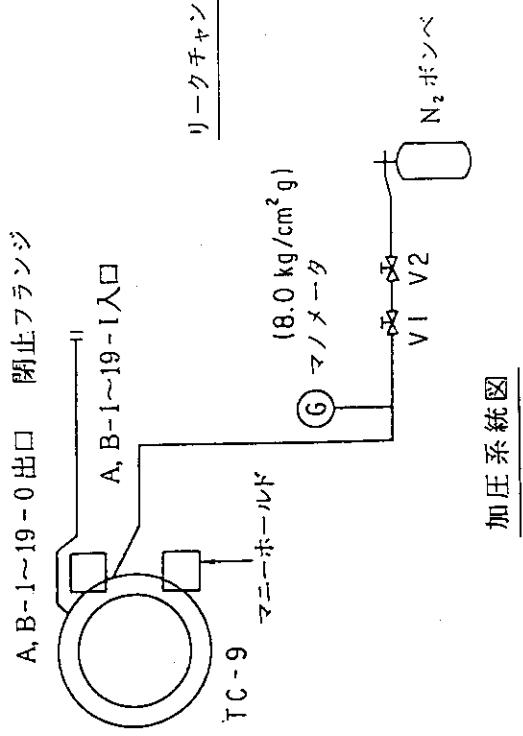
図 2. 2 TFC-9 冷却チャンネル気密試験結果（抜粋）

TC-9 各チャンネル毎に N₂ ガスを封入し圧力の経過を見る。

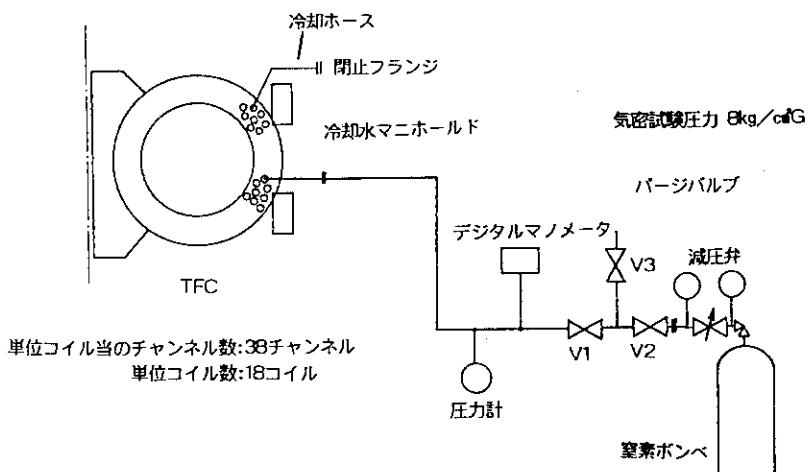
チャンネル	圧力 (kg/cm ²)								備考
	0分	2分	5分	10分	15分	20分	29~15分 圧力下	冷却流路	
A-1	8.054	8.052	8.052	8.050	8.050	8.048	0.002	2流路	
2	8.152	8.149	8.148	8.146	8.146	8.145	0.003	"	
3	8.149	8.148	8.147	8.146	8.145		0.003	"	
4	8.253	8.253	8.252	8.251	8.251		0.002	"	
5	8.138	8.138	8.138	8.138	8.138		0.000	"	
6	8.117	8.116	8.115	8.114	8.114		0.002	"	
7	8.143	8.142	8.142	8.141	8.141		0.001	"	
8	8.122	8.121	8.120	8.120	8.120		0.001	"	
9	8.201	8.201	8.201	8.200	8.200		0.001	"	
10	8.239	8.239	8.238	8.237	8.237		0.002	"	
11	8.274	8.273	8.272	8.272	8.272		0.001	"	
12	8.120	7.950	7.380	6.840	6.343	5.880	1.607	"	最大リーク
13	8.140	8.139	8.138	8.138	8.138		0.001	1流路	
14	8.439	8.438	8.438	8.437	8.436	8.436	0.002	"	
15	8.246	8.245	8.244	8.243	8.243		0.002	"	
16	8.170	8.168	8.168	8.167	8.167		0.001	"	
17	8.064	8.063	8.063	8.063	8.063		0.000	"	
18	8.117	8.115	8.114	8.113	8.112		0.003	"	
19	8.162	8.162	8.161	8.160	8.158	8.158	0.004	"	
12①	8.417	8.055	-	6.733	-	5.369	2.433	"	リーク

12②	8.116	8.115	-	8.111	-	8.106	0.009	"

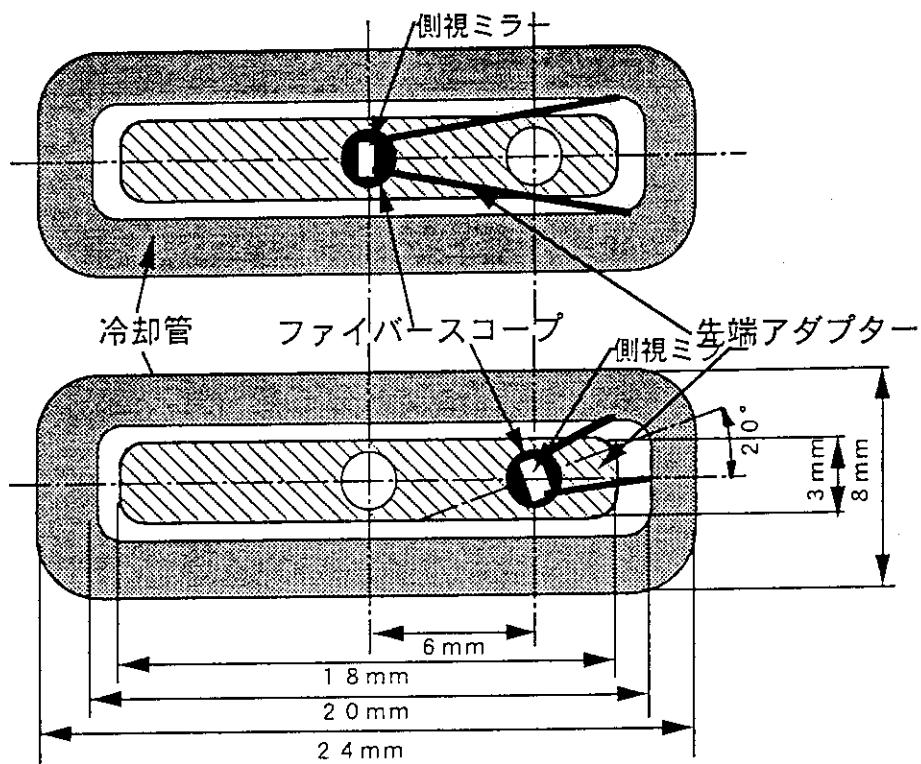
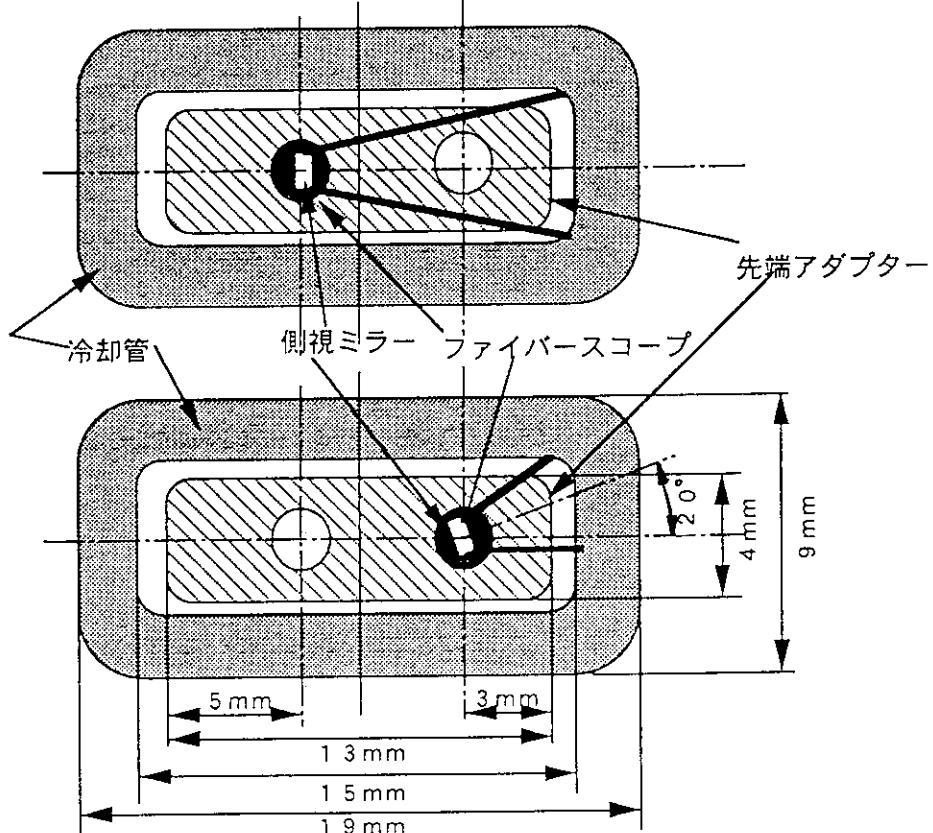
図3.6 先端アダプターと冷却管断面における位置関係

先端機構は、矩形冷却管内の幅及び高さ方向の位置固定とファイバースコープ先端の回転防止のために必要なものである。まず第一段階では、ファイバースコープを2本抱き合わせ粘着テープにて固定した一体型とし、冷却管内に挿入した。この結果は、約1.4mまで挿入できたが抵抗が非常に大きくファイバーの折れが懸念された。次に、翼状粘着テープを先端付近に取付け回転防止を試みたが冷却管内にて遊びが大きく視野にぶれを生じた。このような経験を基に、先端部分に剛性の強いFRP材を使用して冷却管内をガイドする方法とした。試験は、模擬欠陥の予備観察の際に使用した90度湾曲矩形配管を利用し、1面をアクリル板にすることにより挿入状況が確認できるようにした。写真2に先端アダプターの通過試験を示す。これによりアダプターの通過具合を確認しながら形状を決定した。側視用のアダプターは、ファイバーを固定する位置を偏心させることにより視野を移動させる構造とし、これを数種類用いて冷却管内全域をカバーできるようにした。また、その後、実機コイルの観察経験により、欠陥は、冷却管コーナー部に存在していることが多いと判断してコーナーを中心に観察できるように水平面から20度傾けた位置で観察できるようにファイバースコープ先端部分を改造した。図3.6に先端アダプターと冷却管断面における位置関係を示す。
