97-025

JT-60電動発電機セルビウス装置の  
絶縁性能劣化対策

日本原子力研究所那珂研究所核融合装置試験部

Degradation in Dielectric Strength of FRP Insulators and Its Countermeasure  
in a Static Scherbius System Speed Controller of the JT-60 Motor Generator

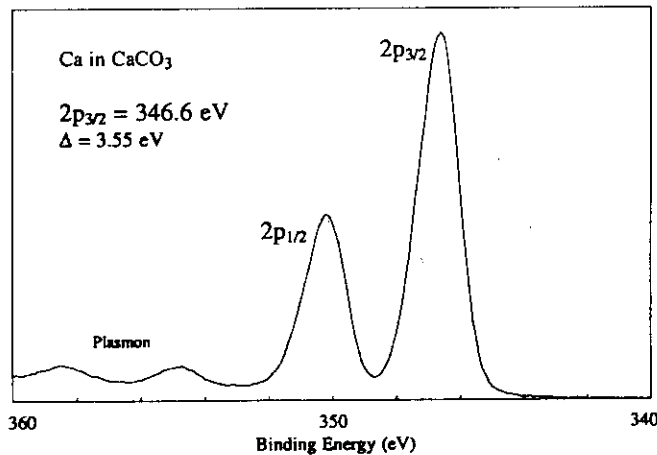
第4.4図 XPSハンドブックによるCaCO<sub>3</sub>の2P電子エネルギースペクトル

2P<sub>3/2</sub>電子に注目すると絶縁劣化したFRPのCaは348.10 eV (ピーク) 及び塩素雰囲気に浸したFRPのCaは348.08 eV (ピーク) で電子の結合エネルギーはほぼ同じである。そしてXPSハンドブック (Perkin-Elmer Co) によるとCaCO<sub>3</sub>は346.6 eV (ピーク)、CaCl<sub>2</sub>は348.4 eV (ピーク)、Ca(NO<sub>3</sub>)<sub>2</sub>は348.7 eV (ピーク)、CaSO<sub>4</sub>は348.1 eV (ピーク) となっている。実際の使用品及び塩化水素テスト品の2P電子の結合エネルギーのスペクトルピークはCaCO<sub>3</sub>のスペクトルピークに対して1.5 eV大きくシフトしている。つまりこれらの分析結果から実際の使用品 (実際に使用して絶縁劣化したFRP) は、表面近傍にCaCl<sub>2</sub>、Ca(NO<sub>3</sub>)<sub>2</sub>、CaSO<sub>4</sub>が存在し、また塩化水素雰囲気に浸したものでは、CaCl<sub>2</sub>が存在するものとはほぼ結論づけられる。

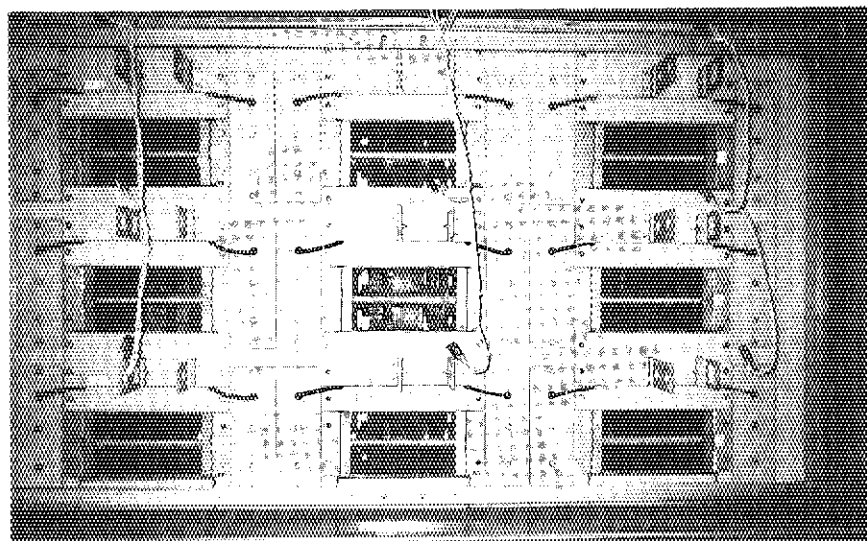
ダイオード整流器盤 (ダイオードスタック及びFRP絶縁板)

NP-RM20（CaCO<sub>3</sub> 20%充填）は、セルピウス装置のダイオード整流器スタック絶縁、及び交流、直流平角ブス貫通部の絶縁に使用されている。主回路絶縁抵抗低下は、この絶縁材の絶縁性能劣化が原因であったため、光電子分光分析を実施した。

Therefore, the insulators are replaced with new ones of calcium carbonate free FRP for maintaining the dielectric strength of the insulators at a good level.
