高速増殖炉もんじゅ発電所
建設地点における

植生写真観察調査報告書

(平成12年度 秋季調査分)

核燃料サイクル開発機構

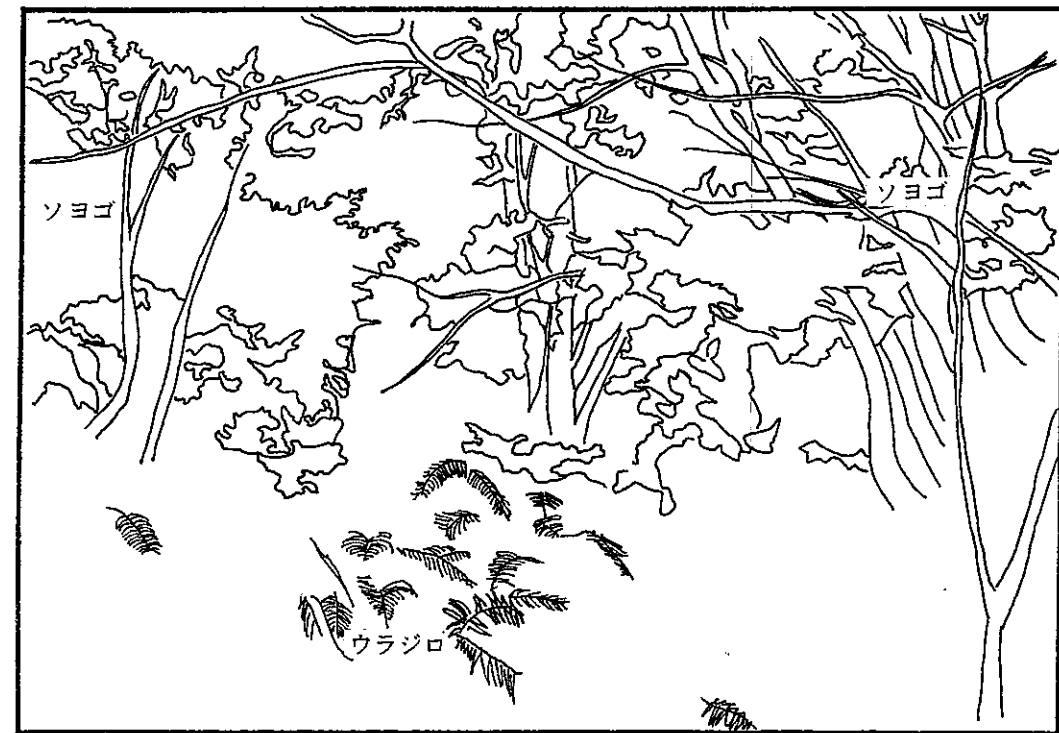
写真2

写真1ではトベラやアキグミが旺盛に成長しているのが確認できる。しかし、前年度から減少していたソヨゴの葉群は今年度調査時においては全く葉をつけていなかった。写真2では右側にハイネズがみられ良好な生育をしているが、造成後に侵入したアキグミ、タニウツギのうち今年度は特にアキグミが引き続き著しい成長をみせ、奥に生育するコナラやクロマツが隠れてしまっている。林縁においてはかなりの密生状態を呈しており、観察しづらくなっている。今年度に至っても大きな変化はみられない。
