「常陽」照射炉心第6次取替燃料集合体用
下部端栓溶接及び試験検査報告書
(業務報告)

2000年2月

核燃料サイクル開発機構

「常陽」照射炉心第6次取替燃料集合体用下部端栓溶接及び試験検査報告書

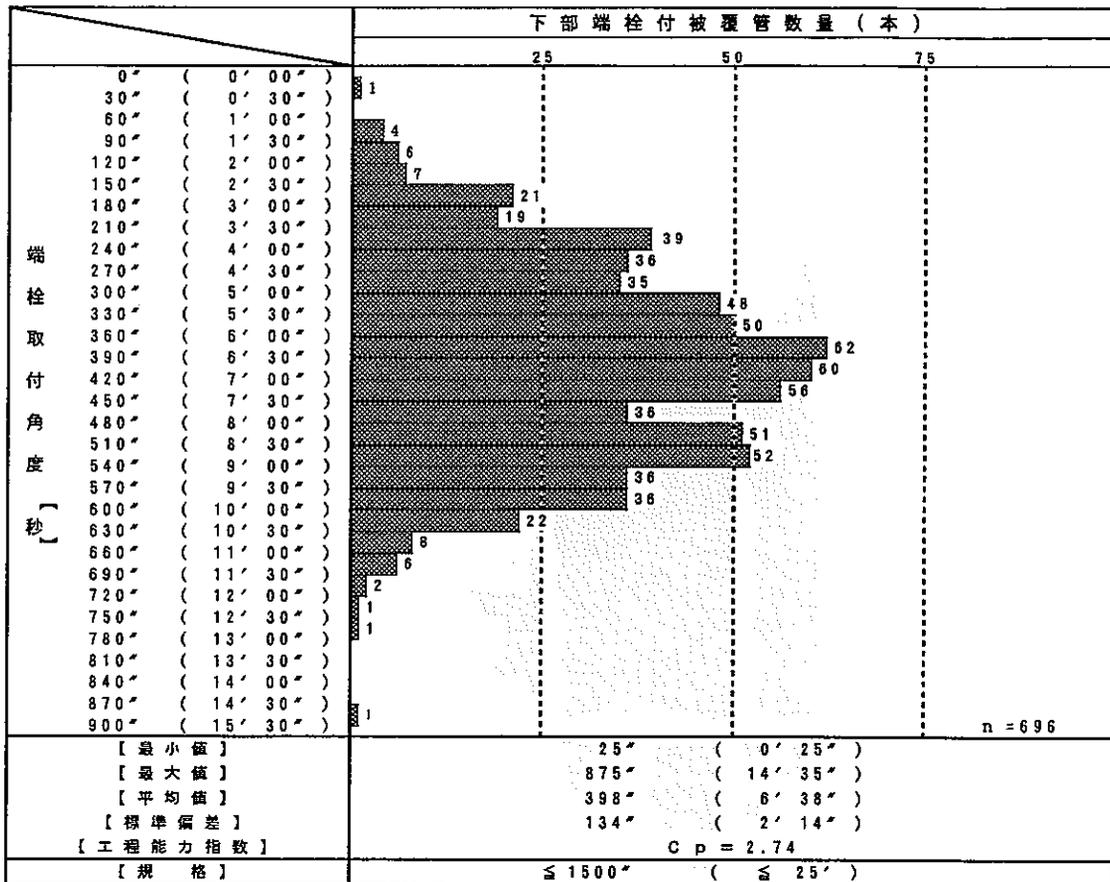
図-6 端栓取付角度検査結果【その1燃料集合体用 (PNC1520材)】

検査結果を、その1燃料集合体用とその2燃料集合体用に分けて比較すると、端栓取付角度検査では、図-6, 7, 8, 9に示すとおり、平均値はその1燃料集合体用のPNC1520材で6'38", SUS316相当材で6'31"、標準偏差はそれぞれ2'14", 2'09"であり、その1燃料集合体用全体の平均値は6'38"、標準偏差は2'14"であった。また、その2燃料集合体用の平均値は6'05"、標準偏差は1'56"であった。

さらに、「常陽」第6次取替燃料集合体で使用した下部端栓と被覆管の母材の材質で分けて比較すると、端栓取付角度検査では、図-6, 10に示すとおり、平均値はPNC1520材で6'38", SUS316相当材で6'07"であり、標準偏差はそれぞれ2'14", 1'57"であった。

端栓取付角度検査については、測定値の分布及び変動係数（標準偏差を平均値で割った量で相対的なバラツキを示すもの）を、測定値の分布においては、図6～図10に示すとおり、多少広い範囲で分布しておりバラツキが若干大きいことがわかる。

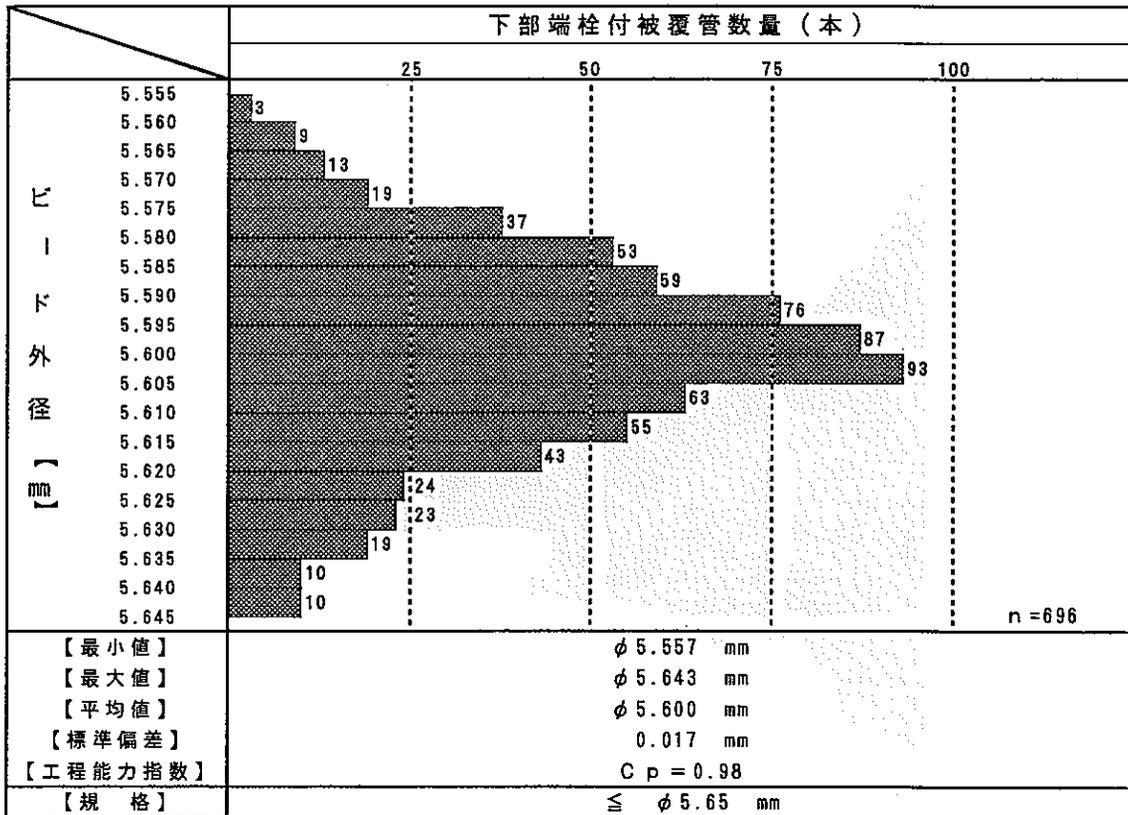
図-11 ビード外径検査結果【その1燃料集合体用 (PNC1520材)】

溶接ビード外径検査では、図-11, 12, 13, 14に示すとおり、平均値はその1燃料集合体用のPNC1520材で $\phi 5.600$ mm, SUS316相当材で $\phi 5.603$ mm、標準偏差はそれぞれ0.017 mm, 0.015 mmであり、その1燃料集合体用全体では平均値は $\phi 5.601$ mm、標準偏差は0.016 mmであった。また、その2燃料集合体用の平均値は $\phi 5.597$ mm、標準偏差は0.014 mmであった。

溶接ビード外径検査では、図-11, 15に示すとおり、平均値はPNC1520材で $\phi 5.600$ mm, SUS316相当材で $\phi 5.597$ mmであり、標準偏差はそれぞれ0.017 mm, 0.014 mmであった。

図11～図15に示すビード外径検査結果から、その1及びその2燃料集合体用に分けて測定値の分布状態を見ると、その1燃料集合体のSUS316相当材を除き正規分布に等しい形を示している。
