現地補修溶接継手および経年化溶接継手の  
健全性評価技術の開発（第1報）  
光学顕微鏡による組織観察と硬さ試験  
（研究報告）

2004年3月

核燃料サイクル開発機構  
大洗工学センター

Development of integrity assessment methods for aged and on-site repair welds  
(1) Metallurgical examination using optical microscopy and hardness test

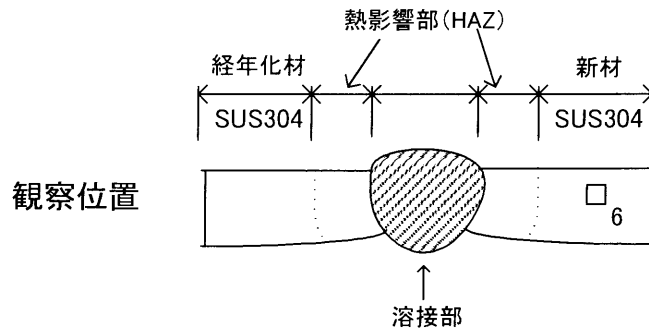
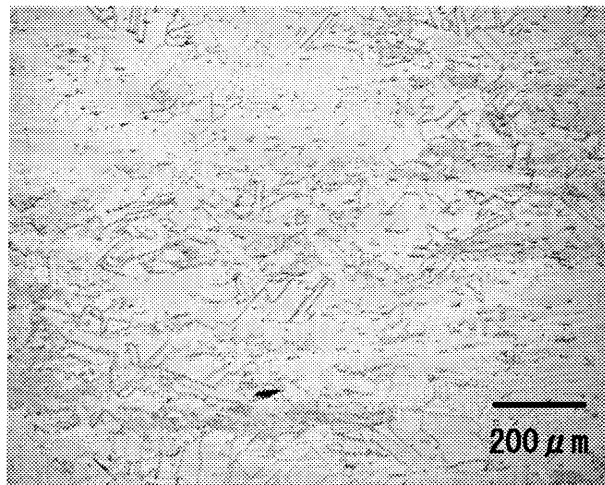
6-1 新材側母材

また、新材側においては、母材から HAZ にかけての広い範囲で、マルテンサイト相が観察された（たとえば、図 5 の 6-2 および図 6 の 5-1）。他方、経年化材側においては、マルテンサイト相は母材で散見される（たとえば、図 8 の 1-2）程度であり、マルテンサイト相の観察頻度を比較すると、明らかに新材側の方が大きかった。なお、このようなマルテンサイト相は、SUS304 など室温でオーステナイト相が不安定なステンレス鋼が加工等による応力を受けるとき、オーステナイト相が剪断変形して生じる、いわゆる加工誘起マルテンサイト相<sup>[1]</sup>である可能性が高い。生成したマルテンサイト相は、500℃以上に加熱することで再びオーステナイト相に変態する<sup>[2]</sup>とされていることから、経年化材側では 529℃×数千時間の実機使用中に再変態した可能性がある。

図5 SITR 模擬補修継手新材側母材のミクロ組織

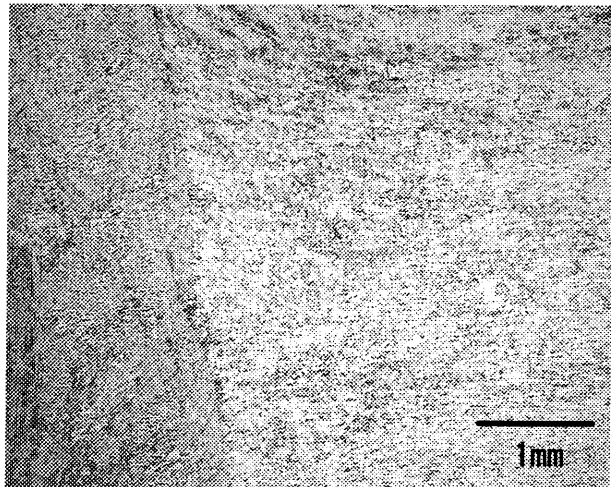
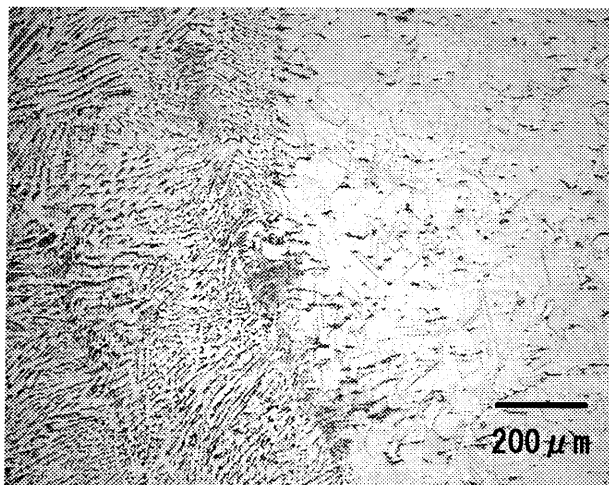
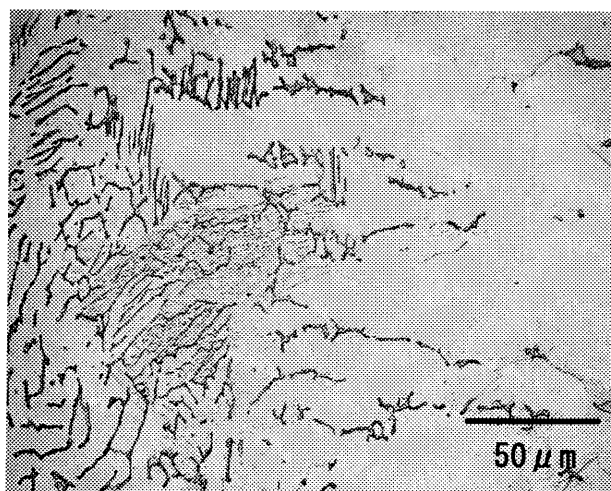
SITR 模擬補修継手の新材側母材の組織を図 5 に、HAZ およびボンド部の組織を図 6 に、それぞれ示す。これらの図において、新材側の母材から熱影響部（以下、「HAZ」という。）にかけて、炭化物等の析出は観察されなかった。SITR 模擬補修継手の経年化材側 HAZ およびボンド部の組織を図 7 に、母材の組織を図 8 に、それぞれ示す。これらの図において、ボンド部には補修溶接時の入熱による再固溶組織が観察され、HAZ や母材の結晶粒界にはわずかな炭化物の析出が観察された（たとえば図 7 の 2-2）が、結晶粒内への析出は見られなかった。また、SITR 模擬補修継手の経年化材側 HAZ および母材には、クリープポイドは観察されなかった。

図6 SITR 模擬補修継手新材側溶接部近傍のミクロ組織

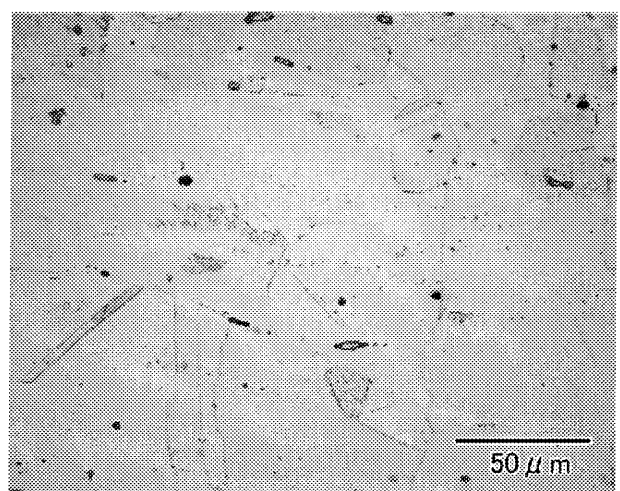
5-2 新材側HAZ

図 25 に示す SITR 模擬補修継手に対するビッカース硬さ試験結果において、HAZ の硬さは、新材側 HAZ の硬さが経年化材側 HAZ のそれよりもわずかに大きかった。この硬さの違いの原因として、以下が考えられる。すなわち、4.1(1) で述べたとおり、図 6 に示す新材側 HAZ の金属組織と、図 7 に示す経年化材側 HAZ のそれとを比較すると、新材側 HAZ には広い範囲でマルテンサイト相が見られたのに対し、経年化材側 HAZ ではほとんど見られなかった。観察視野数は限られるものの、新材側 HAZ におけるマルテンサイト相の出現頻度は経年化材側 HAZ におけるそれよりも小さいと考えることができる。このことが硬さの非対称な分布を生み出した可能性があるといえる。

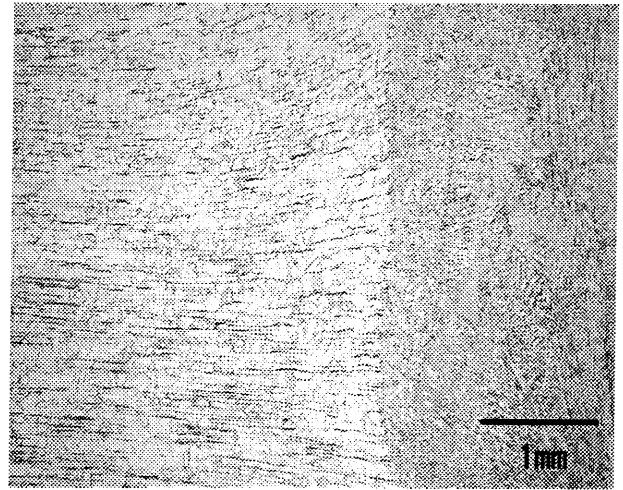
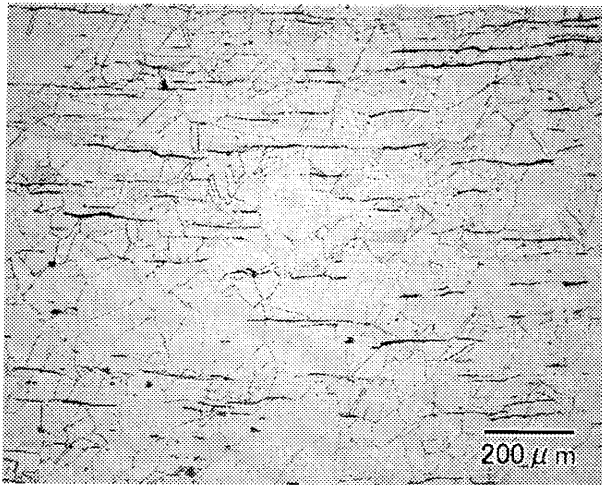
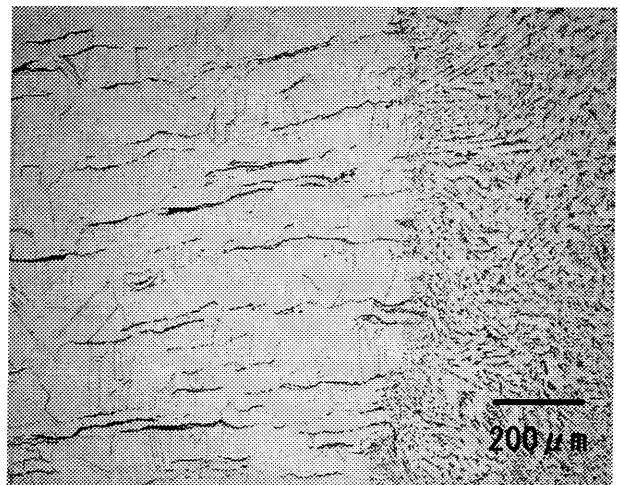
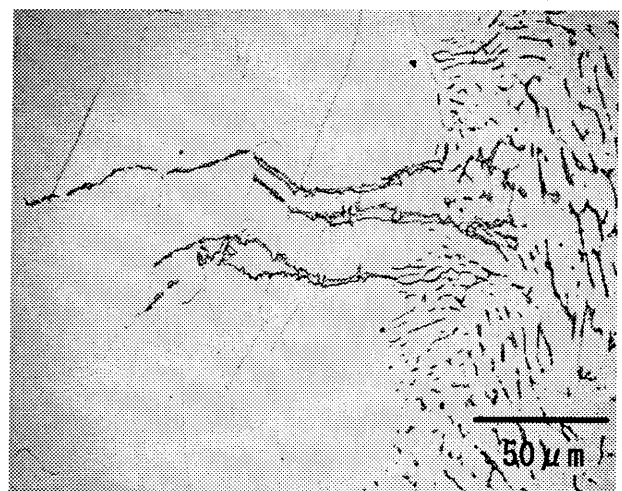
図7 SITR 模擬補修継手経年化材側溶接部近傍のミクロ組織

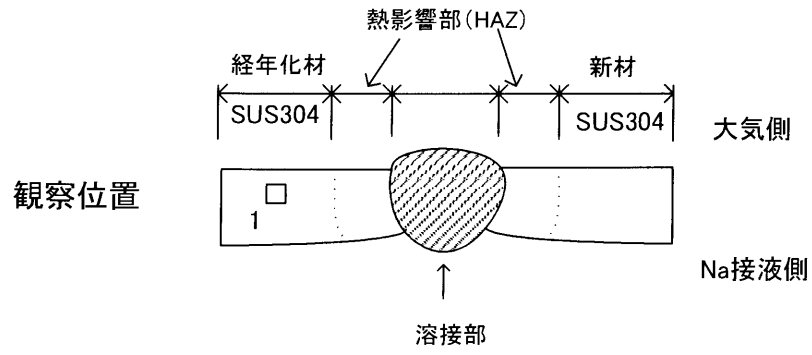
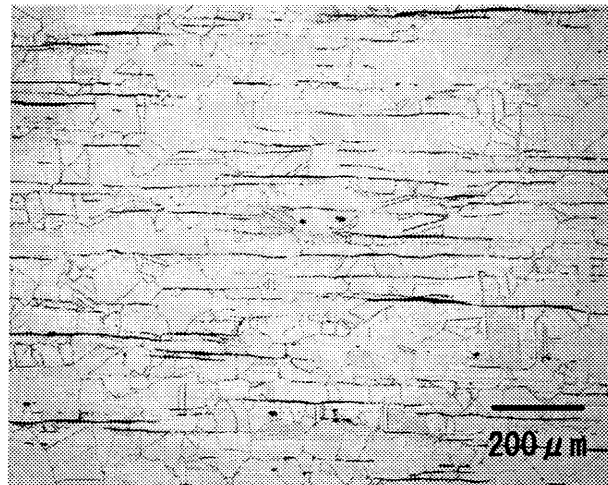
1-1 経年化材側母材

図8 SITR 模擬補修継手経年化材側母材のミクロ組織

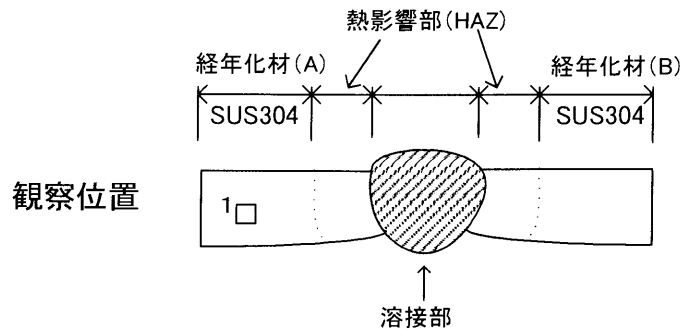
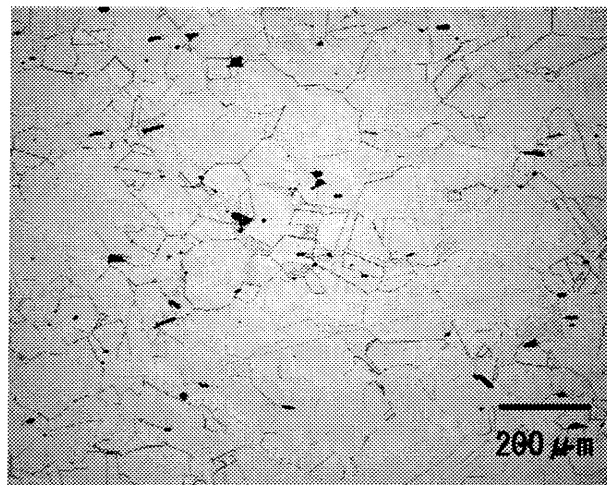
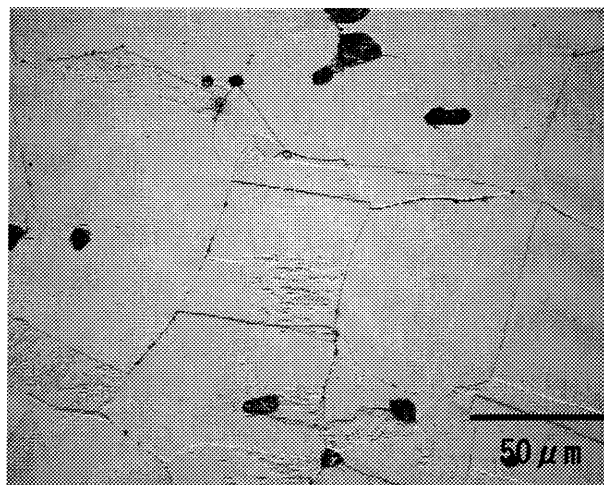
SITR 経年化継手の母材、HAZ およびボンド部の組織を図 9～12 に示す。これらの図において、母材から HAZ にかけての結晶粒界に、高温長時間使用に伴う炭化物のわずかな析出が観察された（たとえば図 10 の 2-2）が、結晶粒内への析出は見られなかった。また、クリープポイドも観察されなかった。これらの

図9 SITR 経年化継手経年化材(A)側母材のミクロ組織

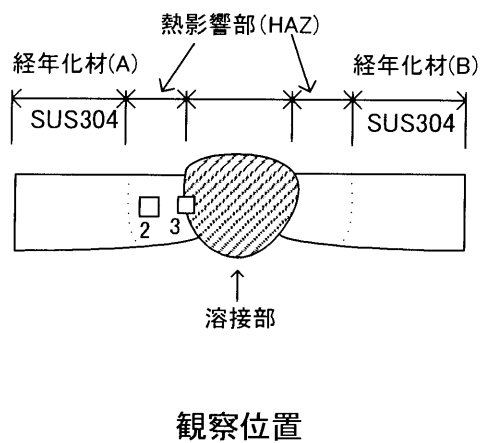
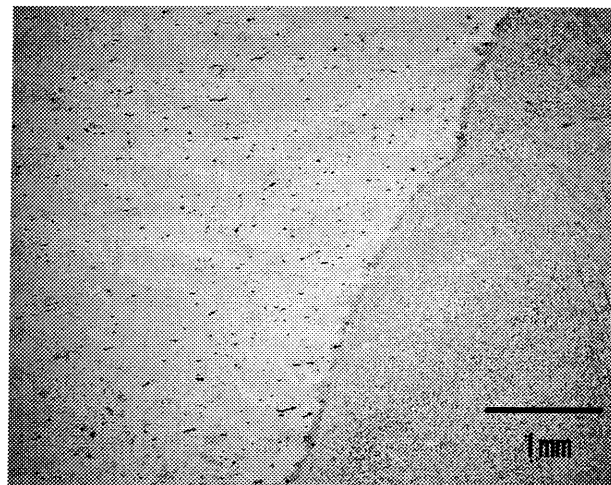
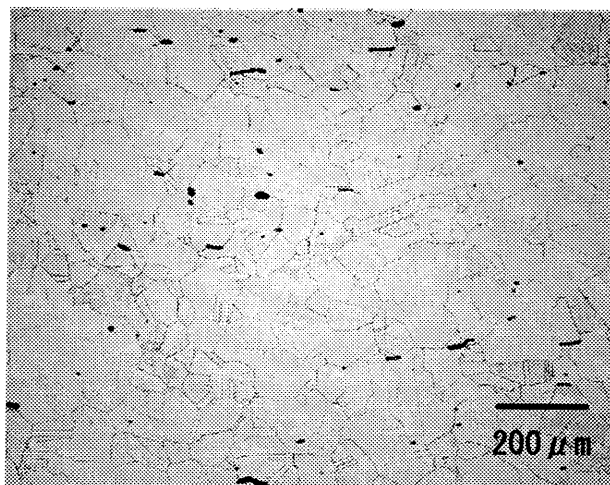
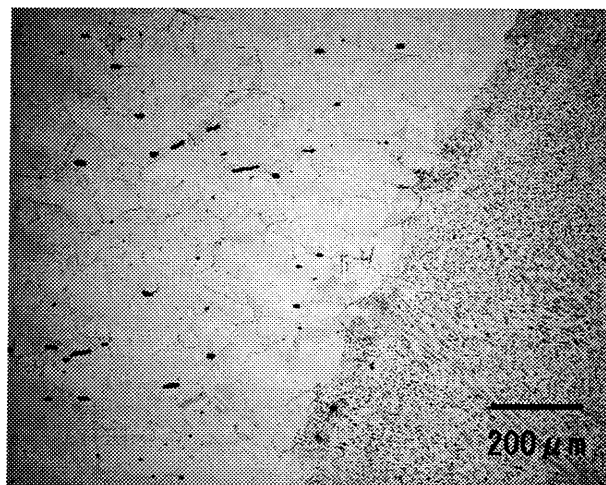
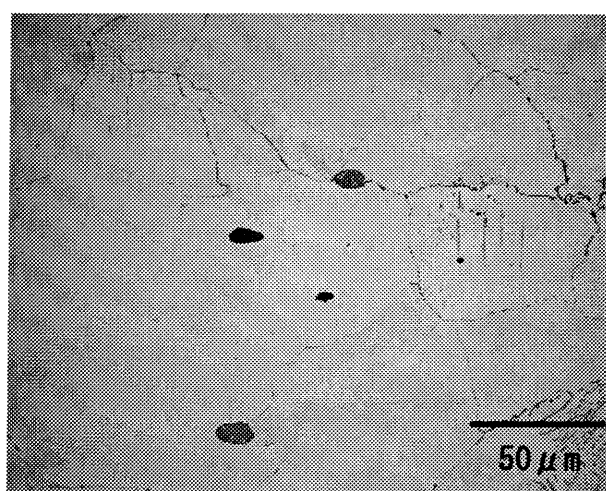
図10 SITR 経年化継手経年化材(A)側溶接部近傍のマイクロ組織

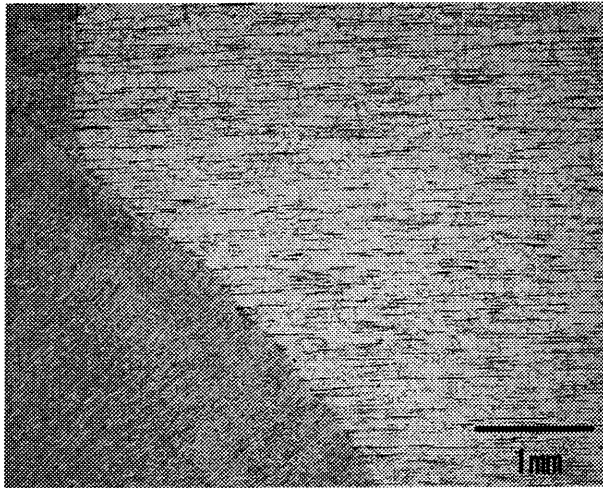
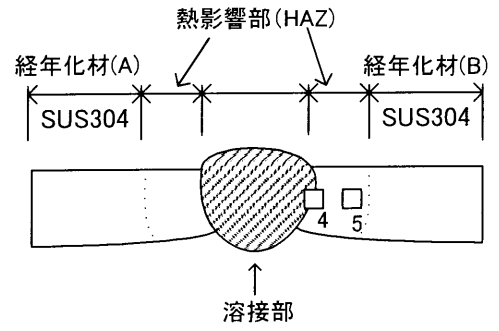
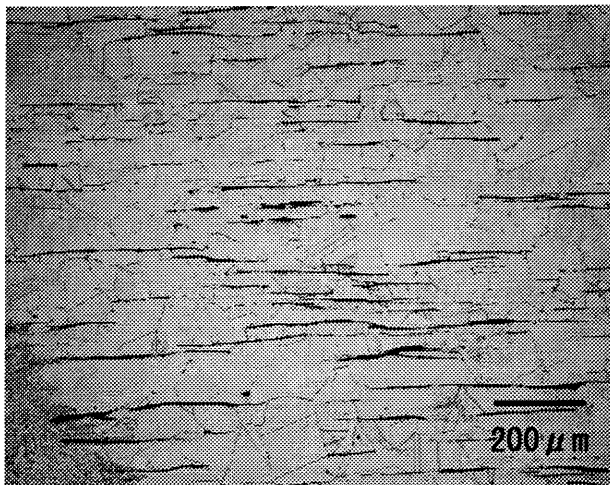
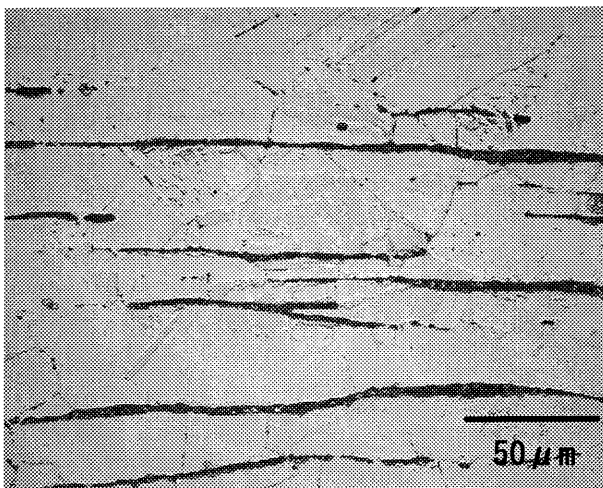
図11 SITR 経年化継手経年化材(B)側溶接部近傍のミクロ組織

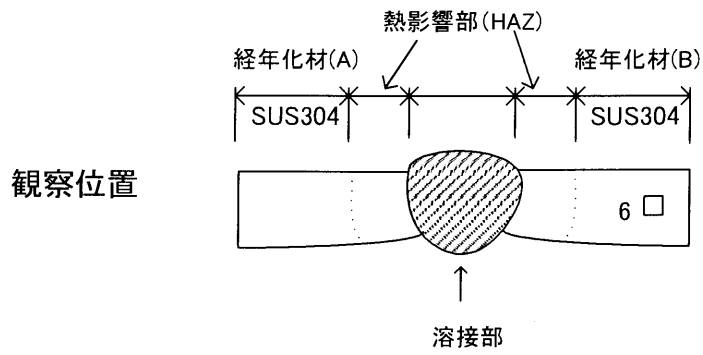
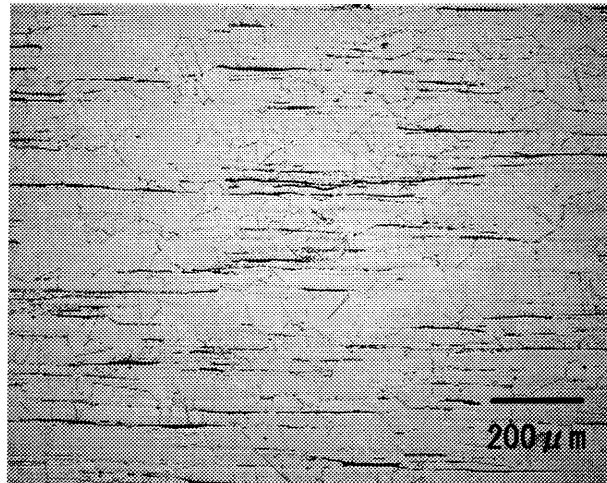
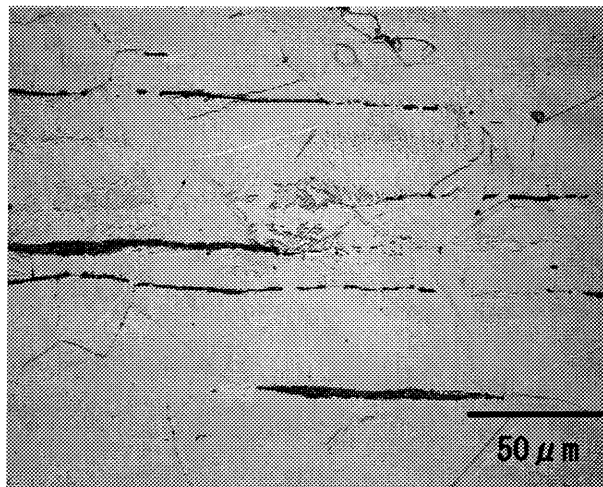
図12 SITR 経年化継手経年化材(B)側母材のミクロ組織

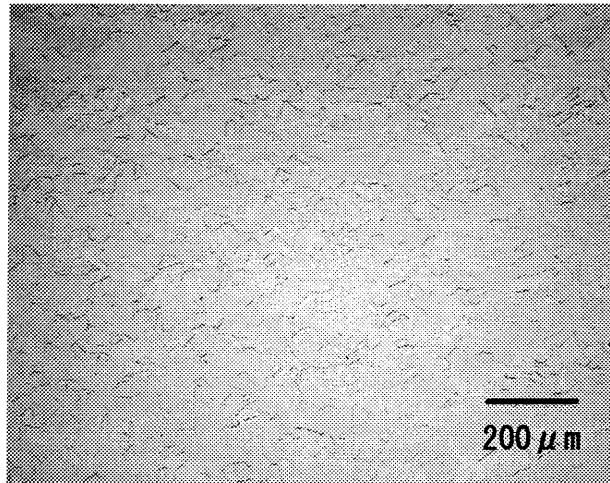
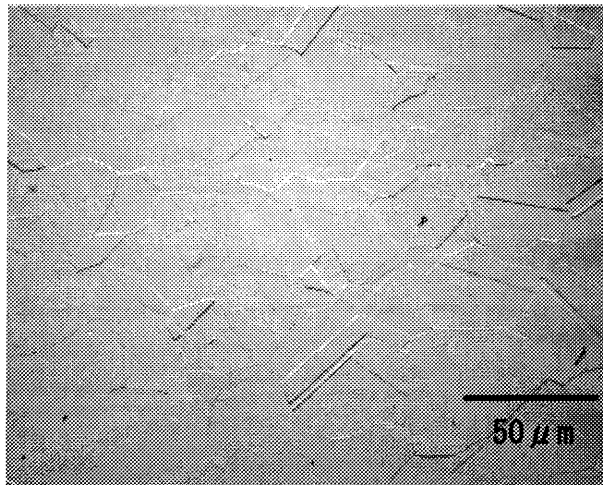
図13 PBTL 模擬補修継手新材側母材のミクロ組織

PBTL 模擬補修継手の新材側母材の組織を図 13 に、HAZ およびボンド部の組織を図 14 に、それぞれ示す。これらの図において、新材側の母材から HAZ にかけて、炭化物等の析出は観察されなかった。PBTL 模擬補修継手の経年化材側 HAZ およびボンド部の組織を図 15 に示す。これらの図において、ボンド部には補修溶接時の入熱による炭化物の再固溶組織が観察され、HAZ の結晶粒界にはわずかな炭化物の析出が観察された（図 15 の 5-2）。クリープポイドは観察されなかった。

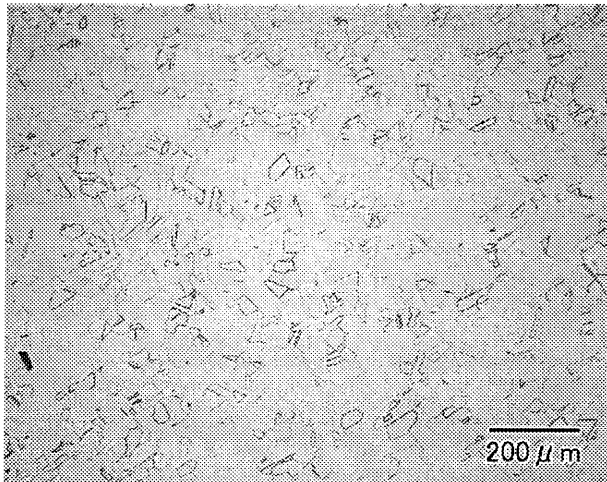
2-1 新材側HAZ

図 27 に示す PBTL 模擬補修継手の新材側の母材から HAZ にかけての硬さは、経年化材側のそれに比較してわずかに大きい傾向が見られる。図 14 の 2-1 に示す新材側の HAZ 組織と、図 15 の 5-1 に示す経年化材側の HAZ 組織の間に顕著な違いが見られないことから、ここで見られた硬さの違いは、木村ら<sup>14)</sup>の指摘のように、主として転位密度の変化によると考えられるが、今後、電子顕微鏡等を用いたさらに詳細な観察や分析を実施して確認する必要がある。

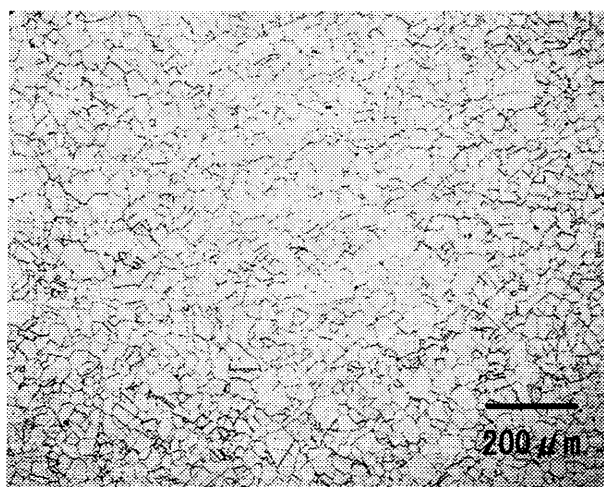
1-1 経年化材(A)側母材

PBTL 経年化継手の母材、HAZ およびボンド部の組織を図 16～18 に示す。これらの図において、母材から HAZ にかけての結晶粒界に、高温長時間使用に伴う炭化物のわずかな析出が観察された（たとえば図 16 の 1-2）。これは、530～560°Cにおいて約 8,300 時間使用された SUS304 の組織としては通常の組織であると言える。なお、クリープポイドは観察されなかった。

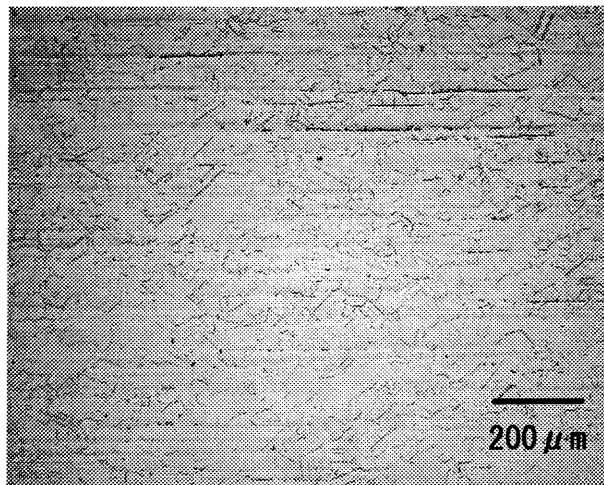
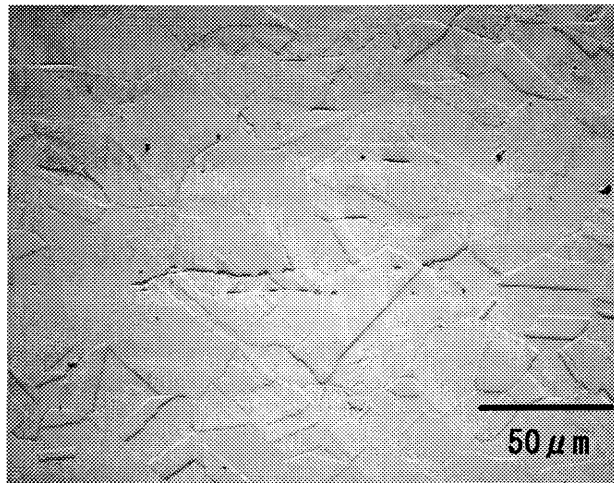
図19 Phenix経年化補修継手低経年化材側母材のミクロ組織

Phenix 経年化補修継手の低経年化材（316LSS）側母材の組織を図 19 に、低経年化材側 HAZ およびボンド部の組織を図 20 に、高経年化材（304SS）側 HAZ およびボンド部の組織を図 21 にそれぞれ示す。これらの図において、低経年化材側の母材から HAZ にかけてクリープポイドの発生や炭化物等の析出は観察されず、今回の光学顕微鏡による観察の範囲では、ほとんど処女材と変らない状態と言えた。また、高経年化材側ボンド部近傍の HAZ には、補修溶接時の入熱による炭化物の再固溶組織が観察され、補修溶接後の使用でそれらの炭化物が再析出した様子はほとんど見られなかった（図 21 の 4-3）。一方、高経年化材側ボンド部から少し離れた HAZ の結晶粒界には、わずかな炭化物の析出が観察された（図 21 の 5-2）。低経年化材側および高経年化材側の HAZ、母材いずれにおいてもクリープポイドは観察されなかった。

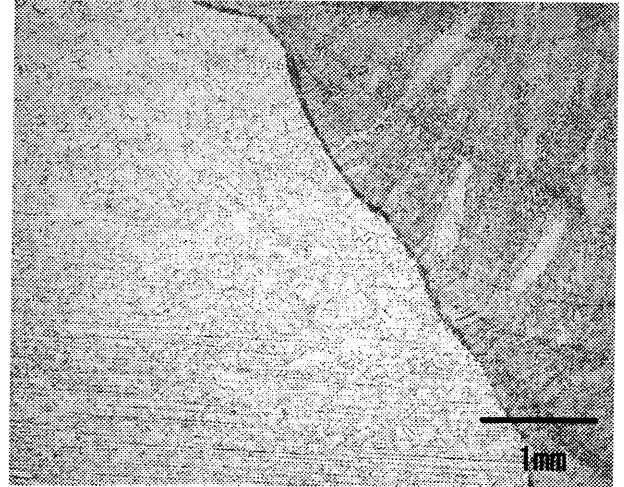
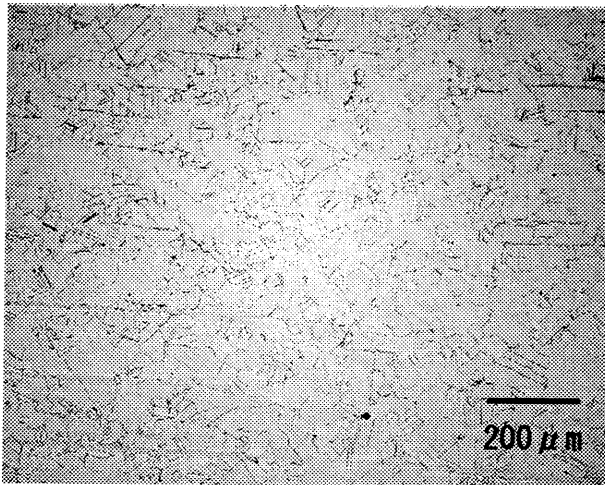
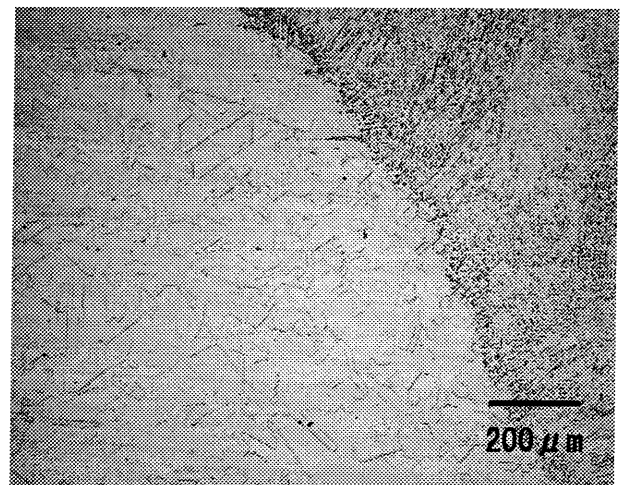
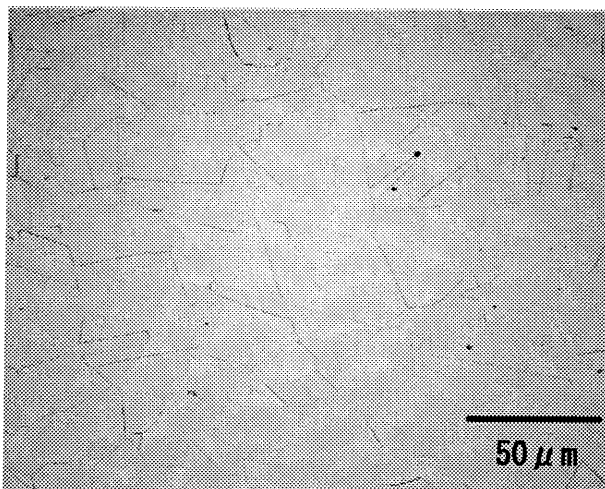
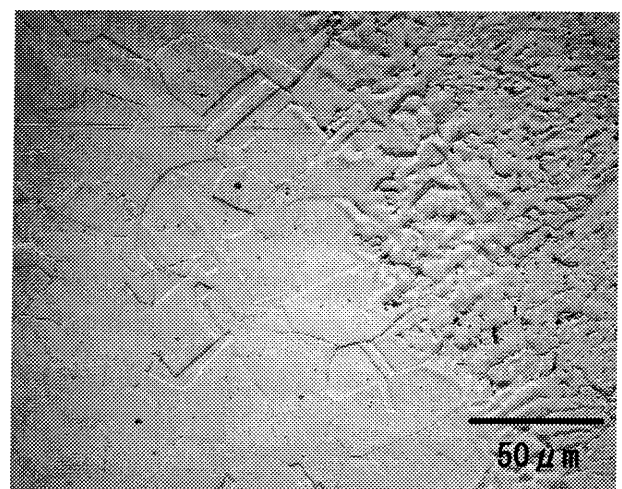
図20 Phenix経年化補修継手低経年化材側溶接部近傍のミクロ組織

Phenix 経年化補修継手の低経年化材側 HAZ (図 20) と高経年化材側 HAZ (図 21) の組織を比較すると、低経年化材側の結晶粒界には析出物等が見られなかったのに対し、高経年化材側の結晶粒界には長時間使用に伴う炭化物の析出が観察された。次に、Phenix 経年化補修継手の高経年化材側 HAZ (図 21) と高経年化材と同じ熱履歴を受けた Phenix 経年化継手の組織 (図 24) を比較すると、前者は後者に比べて、結晶粒界に析出した炭化物密度が大幅に小さい。両者の総使用時間は同じであることから、ここで見られた違いは、いったん結晶粒界に析出した炭化物が、現地補修溶接の入熱によって再固溶したことによるものと考えられる。一般的に、炭化物が凝集・粗大化すると靱性や耐食性の低下が懸念されるが、今回実施した観察の範囲では、Phenix 経年化補修継手の高経年化材側 HAZ に、Phenix 経年化継手 HAZ と比較して炭化物の凝集・粗大化はなく、むしろ上述したような炭化物の再固溶が見られた。このことから、今回の観察の範囲では、現地補修溶接の入熱は、結晶粒界に析出した炭化物の補修溶接後の挙動に悪い影響を及ぼさないことが示唆された。

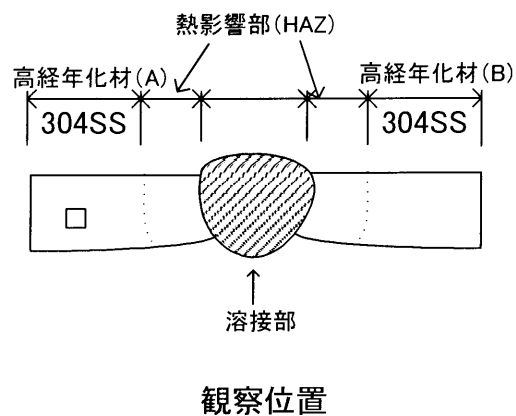
5-2 高経年化材側HAZ

図21 Phenix経年化補修継手高経年化材側溶接部近傍のミクロ組織

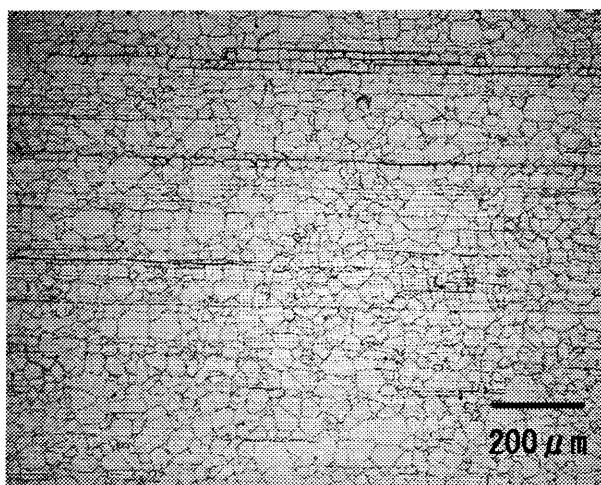
1-1 高経年化材(A)側母材

Phenix 経年化継手の母材、HAZ およびボンド部の組織を図 22～24 に示す。これらの図において、母材から HAZ にかけての結晶粒界に、高温長時間使用に伴う炭化物の析出・成長が観察される（図 22 の 1-2、図 23 の 3-3）が、結晶粒内への析出は見られなかった。クリープポイドは観察されなかった。

図22 Phenix経年化継手経年化材(A)側母材のミクロ組織

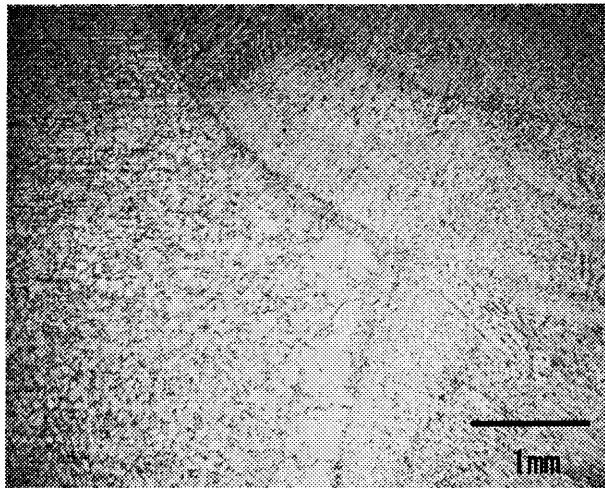
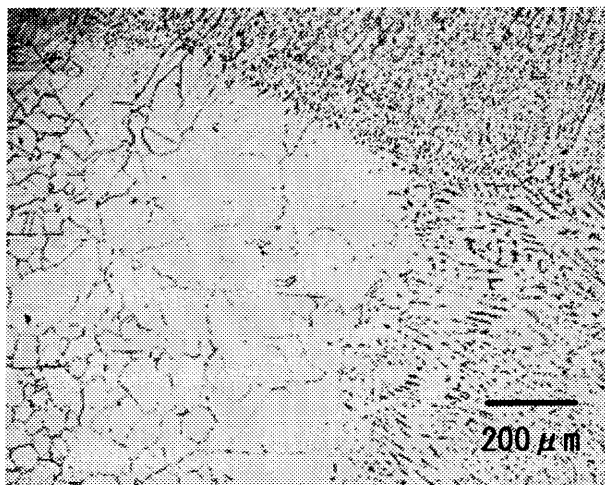
図23 Phenix経年化継手経年化材(A)側溶接部近傍のミクロ組織

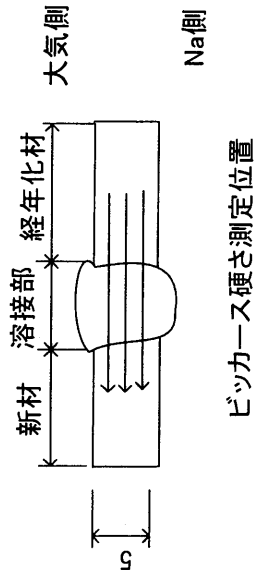
図27 PBTL 模擬補修継手の硬さ試験結果

PBTL 模擬補修継手に対するビッカース硬さ試験結果を図 27 に示す。この図から、溶接部近傍での硬さの変化は、SITR 模擬補修継手に比較して小さいことがわかる。新材側の母材から HAZ にかけての硬さは、経年化材側母材のそれに比較してわずかに大きい傾向が見られる。

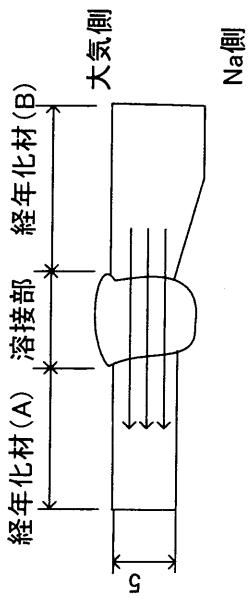
図28 PBTL 経年化継手の硬さ試験結果

PBTL 経年化継手に対するビッカース硬さ試験結果を図 28 に示す。この図から、溶接部近傍での硬さの変化は、SITR 経年化継手に比較して小さいことがわかる。経年化材 (A) 側および経年化材 (B) それぞれの母材から HAZ にかけての硬さの分布は、経年化材 (A) の硬さがやや大きい傾向が見られる。

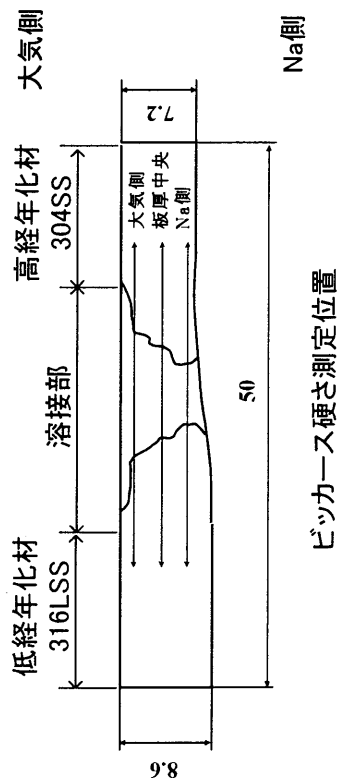
図29 Pnenix経年化補修継手の硬さ試験結果

Phenix 経年化補修継手に対するビッカース硬さ試験結果を図 29 に示す。この図から、低経年化材側 (316LSS) の母材から HAZ にかけての硬さが高経年化材側 (304SS) のそれに比較してわずかに小さく、継手における硬さ分布は左右非対称となっている。

Phenix 経年化補修継手の高経年化材側の母材から HAZ にかけて、母材の Hv ≒ 170 程度から HAZ の Hv ≒ 200 程度まで硬さの増加が見られる (図 29) のに対し、Phenix 経年化継手の母材から HAZ にかけての硬さは Hv ≒ 170~180 程度でほぼ平坦 (図 30) であった。Phenix 経年化補修継手において見られた HAZ にお

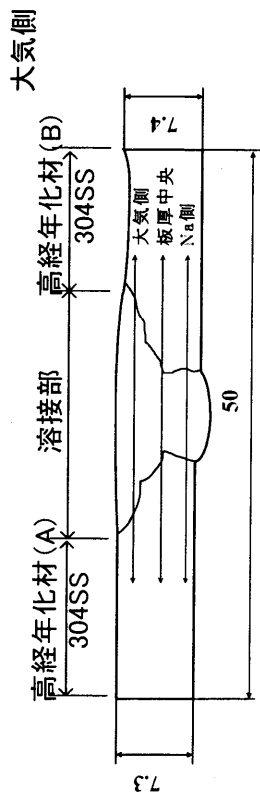
図30 Phenix経年化継手の硬さ試験結果

Phenix 経年化継手に対するビッカース硬さ試験結果を図 30 に示す。この図から、溶接部近傍での硬さの変化は、Phenix 経年化補修継手に比較して小さいことがわかる。経年化材 (A) 側および経年化材 (B) それぞれの母材から HAZ にかけての硬さの分布は、ナトリウム接液側表面より 3/4t (大気側表面より 1/4t) のラインで経年化材 (A) の硬さがやや大きい傾向が見られるが、ほぼ左右対称となっている。
