# 照射後試験用渦電流探傷技術の開発 — PFC030 照射燃料ピン試験結果 — (技術報告)

2004年3月

核燃料サイクル開発機構  
大洗工学センター

Development of Eddy Current Testing Technique  
for Irradiated Fuel Pins  
— ECT results of irradiated fuel pins of PFC030 —

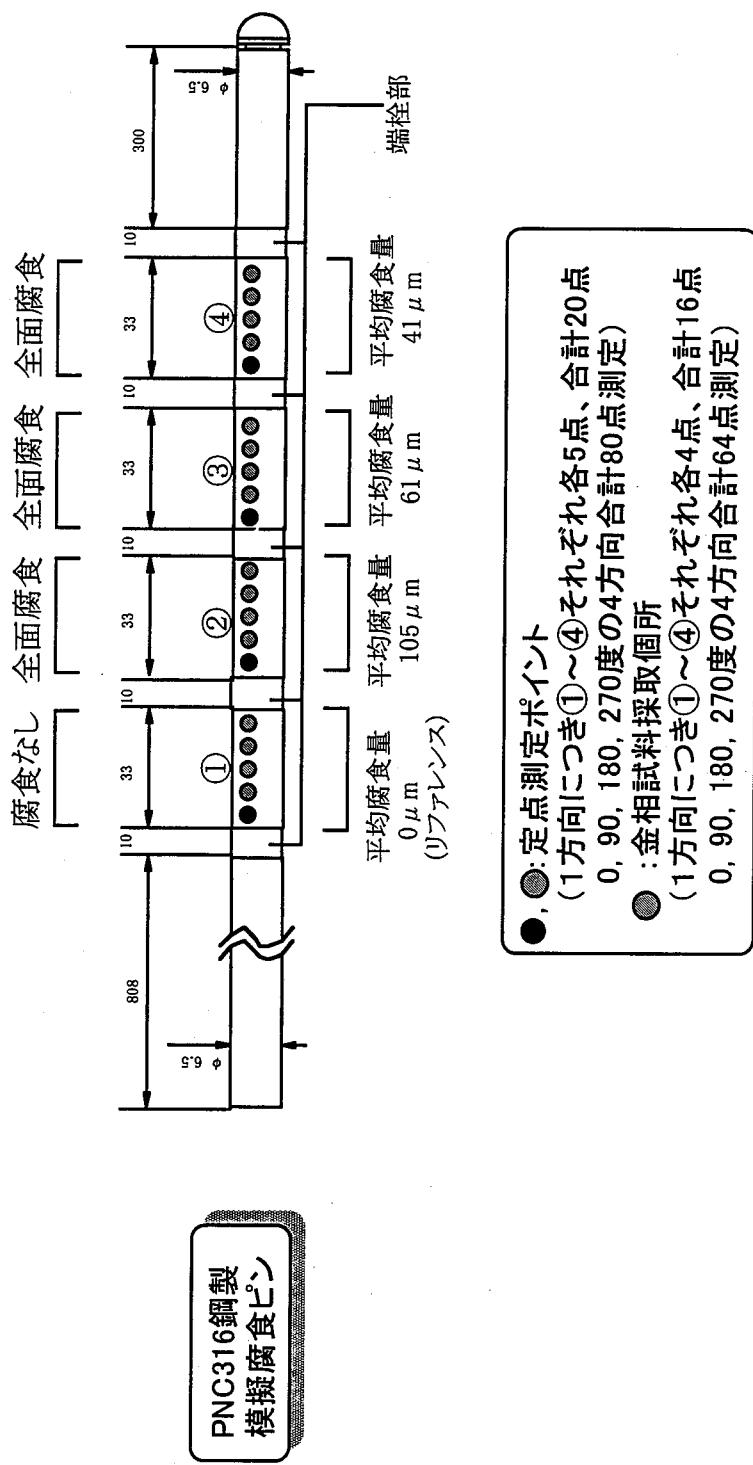
図2.1.1 模擬腐食ピン仕様及び定点測定ポイント、金相試料採取ヶ所

連続測定及び定点測定とともに、同一の模擬燃料ピンを用いて試験を実施した。試験に供したピンは、燃料等の内部構造物が装填されていない中空ピンである。その内面を、およそ 10 mm 間隔で、長さ 33 mm にわたって 3 箇所全面腐食させた。なお、その 3 箇所とは別に、同じ 33 mm 長さ 1 箇所を腐食させずにリファレンスとした。図 2.1.1 に腐食箇所を含めた模擬燃料ピンの概略図を示す。

模擬燃料ピンの内面腐食後の被覆管肉厚量を確認するために、金相試験を実施した。金相試験は、定点測定箇所と基本的に同一とし、1方向につき端栓付近を除いた各部4箇所ずつ、一方方向合計16箇所、4方向合計64箇所について実施した（図2.1.1参照）。

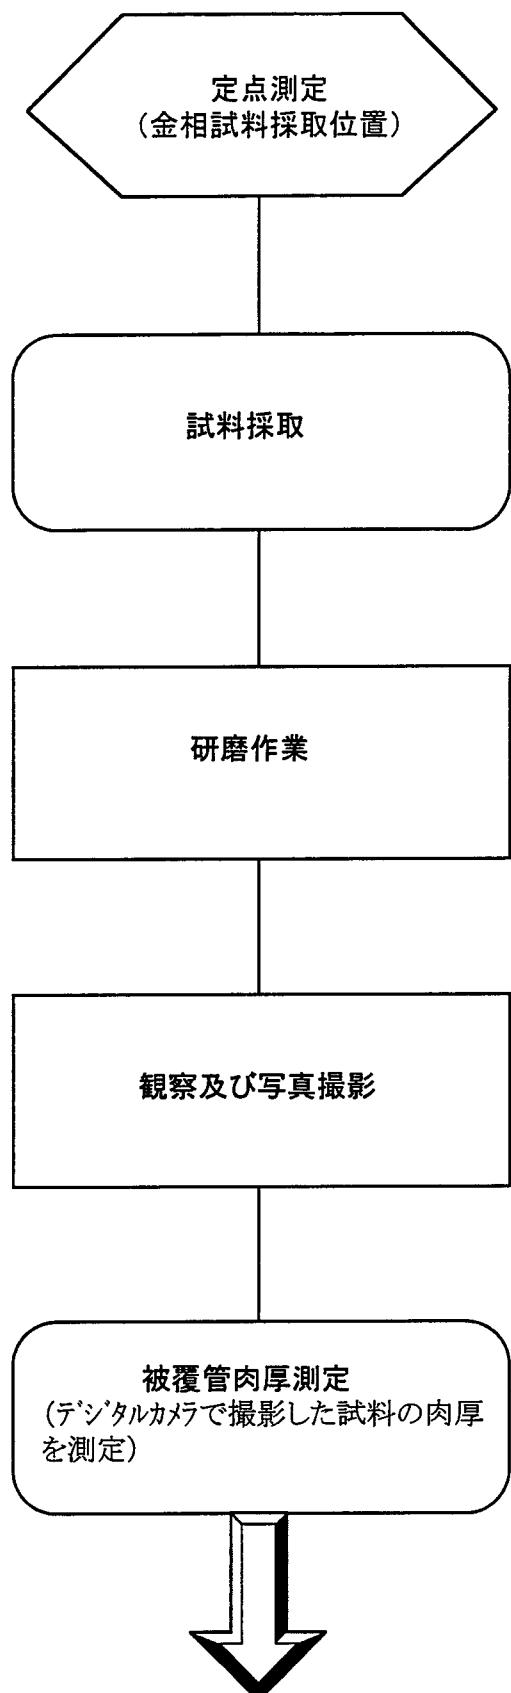
図2.1.2 金相試験フロー

金相試験結果により、以下の事項を確認  
①模擬腐食ピンの内部状況把握(腐食状態)  
②腐食量と渦電流信号値の相関関係の把握

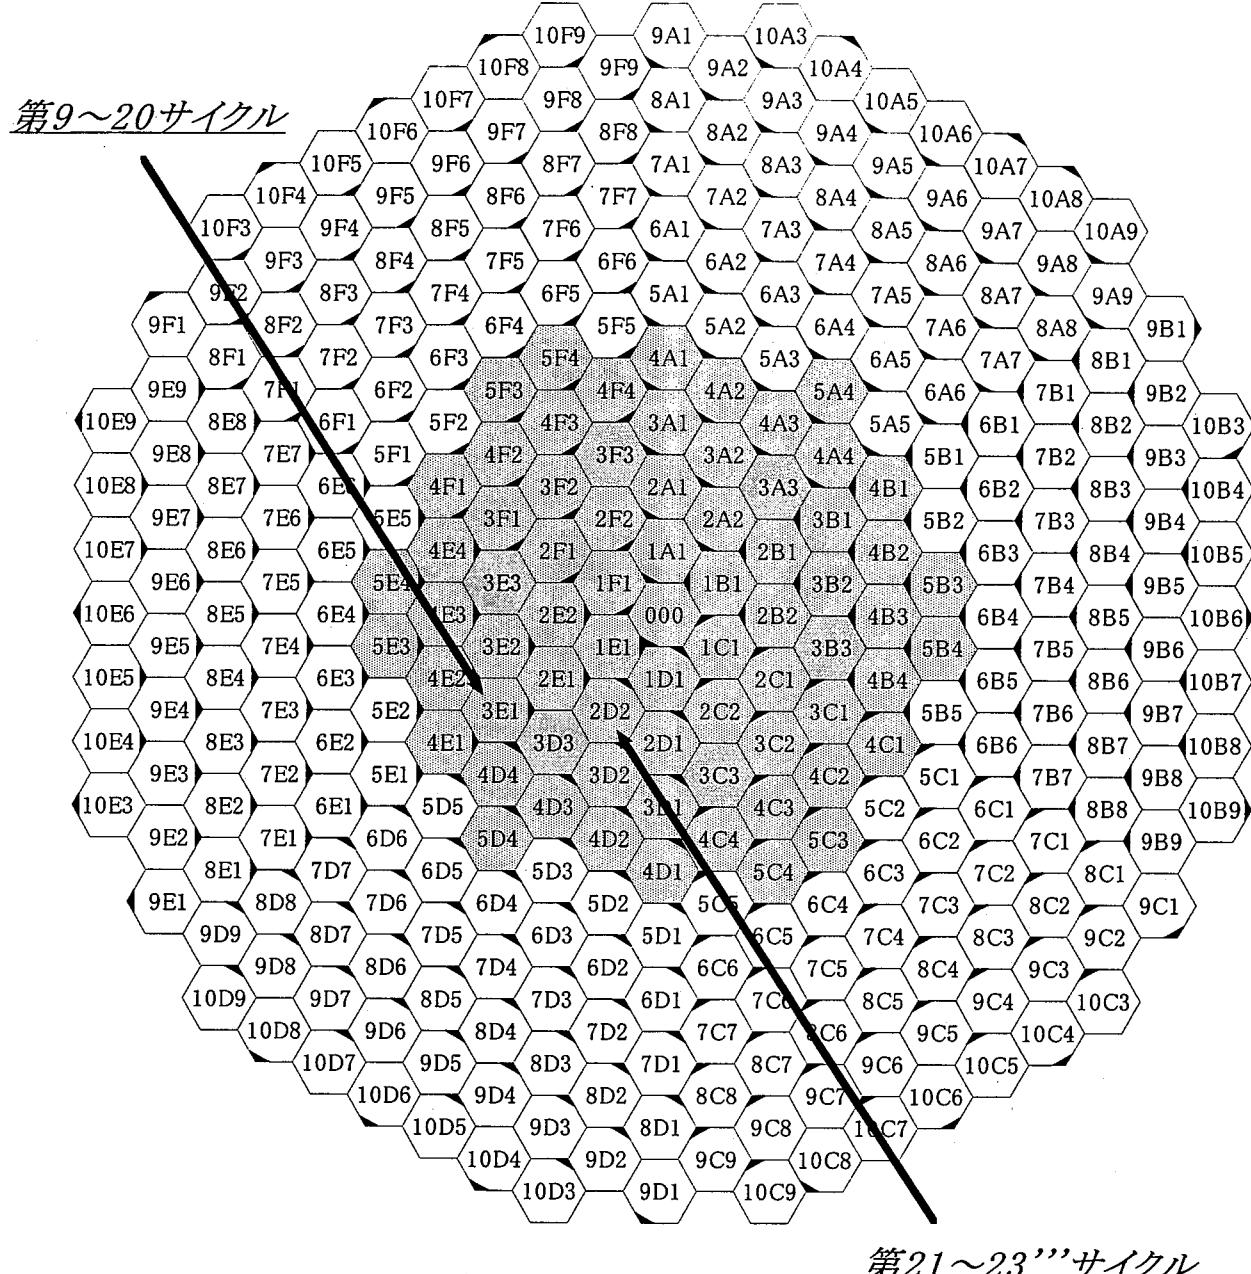
図3.1.1 「常陽」MK-II 炉心におけるPFC030(C3M)の装荷位置

PFC030 の装荷位置を図 3.1.1 に示す。PFC030 は、「常陽」MK-II 炉心において第 9~20 サイクルまでは 3E1 位置にて(12" サイクルで一旦ラック内に取り出し、12'" サイクルで再び 3E1 位置に装荷)、第 21~23'" サイクルまで 2D2 位置にて照射した。照射条件を表 3.1.1 に示す。トータル照射日数は 836.7 日 (E.F.P.D)、集合体の最大中性子照射量及び最高燃焼度はそれぞれ、 $17.8 \times 10^{26} \text{ n/m}^2$  ( $E \geq 0.1 \text{ MeV}$ ) 及び 119.2GWd/t である。

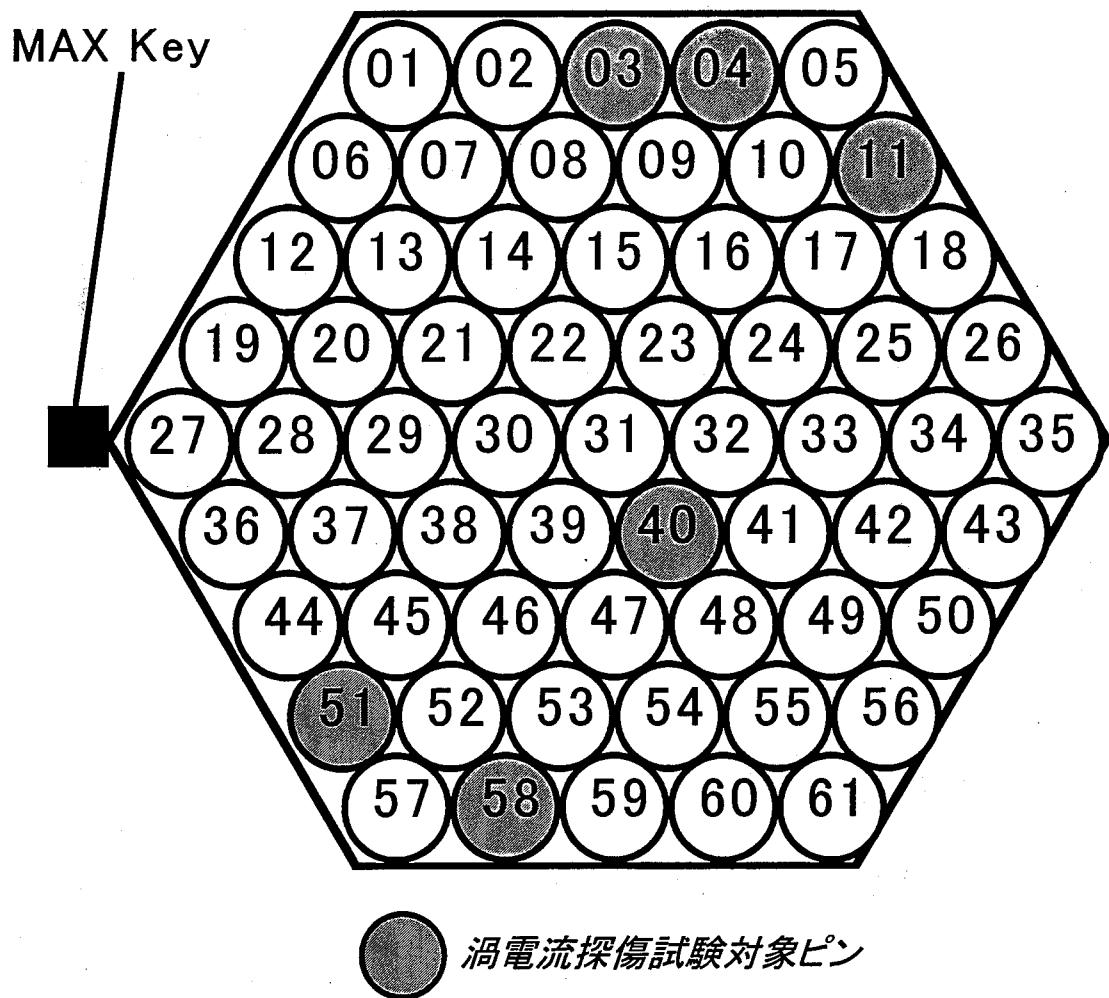
図3.1.2 PFC030ピン配置図

燃料ピンの配置を図 3.1.2 に示す。試験対象ピンについても同図に併記した。試験対象ピンの照射条件は表 3.1.2 のとおりである。同表に示す値は燃焼度、中性子照射量とともに、燃料上端部付近（燃料部下端からの軸位置：525 mm、ピン下端からの軸位置：909.3 mm）の値である。燃料上端部付近において中性子照射量、燃焼度が最大であったピンは G351 ピンであり、それぞれ  $9.7 \times 10^{26} \text{ n/m}^2$  ( $E \geq 0.1 \text{ MeV}$ )、77.4GWd/t である。

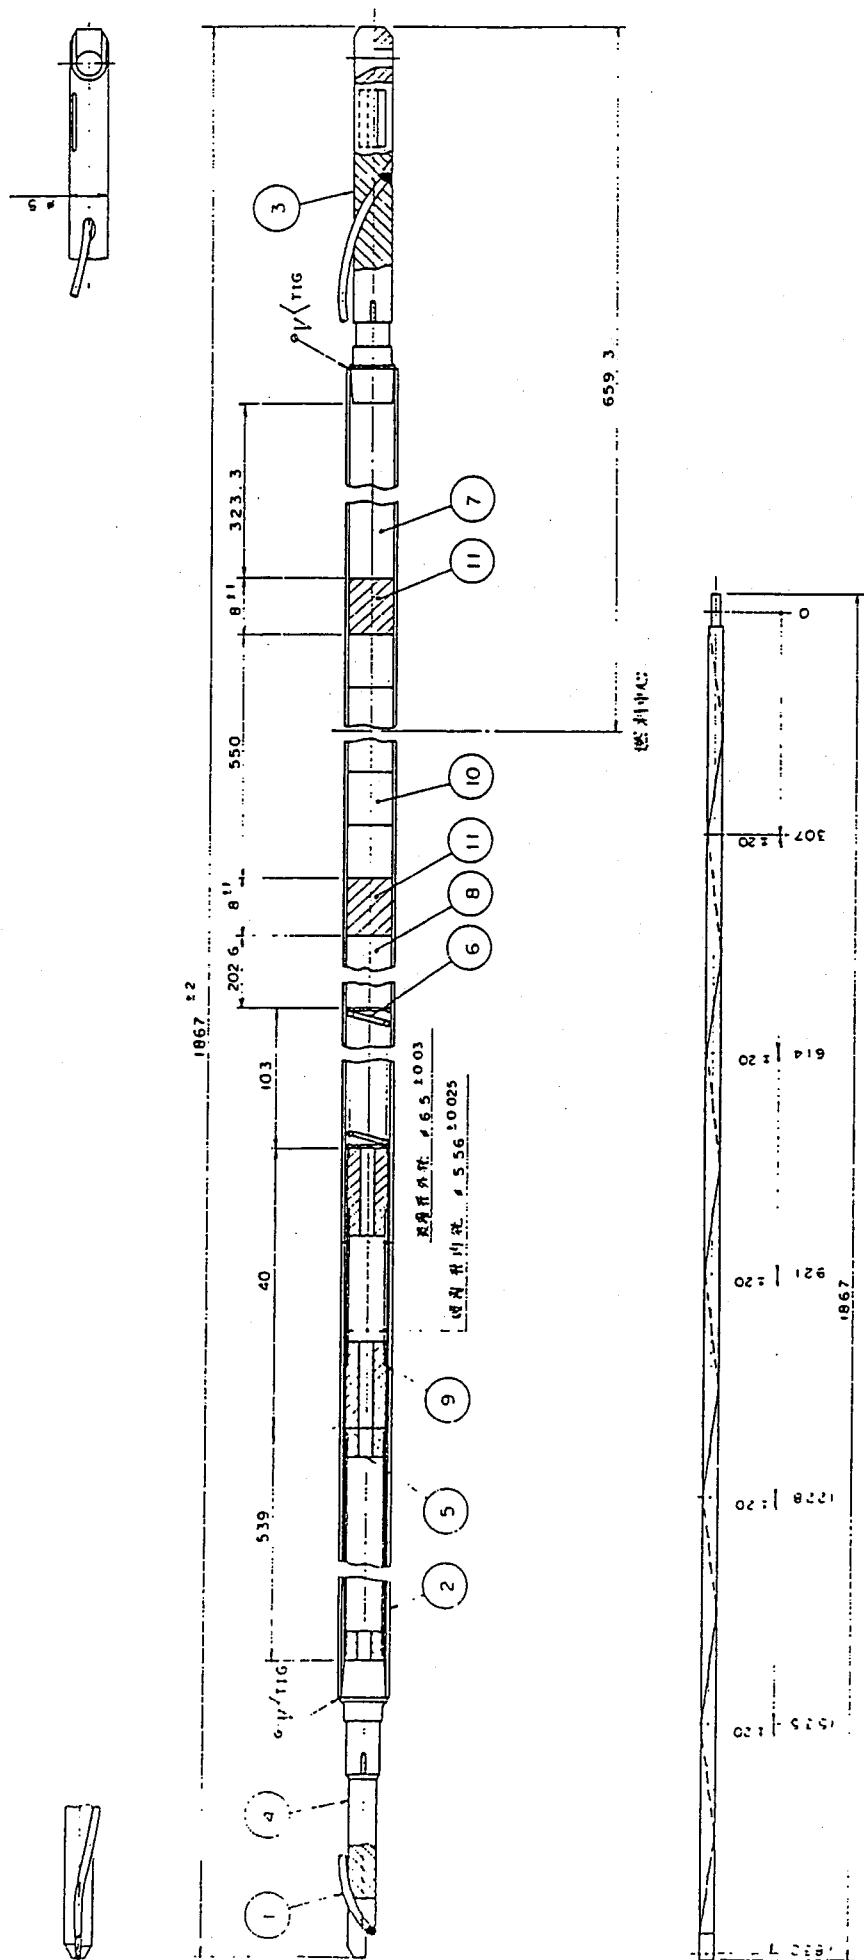
図3.1.3 PFC030特殊燃料集合体燃料ビン構造 (1/5)

照射後燃料ピン 6 本を欠陥探傷試験に供した。試験に供した燃料ピンの内部には燃料等の内部構造物が装填されている。図 3.1.3 に PFC030 特殊燃料集合体燃料ピンの構造を示す。試験対象燃料ピン番号は以下のとおりで

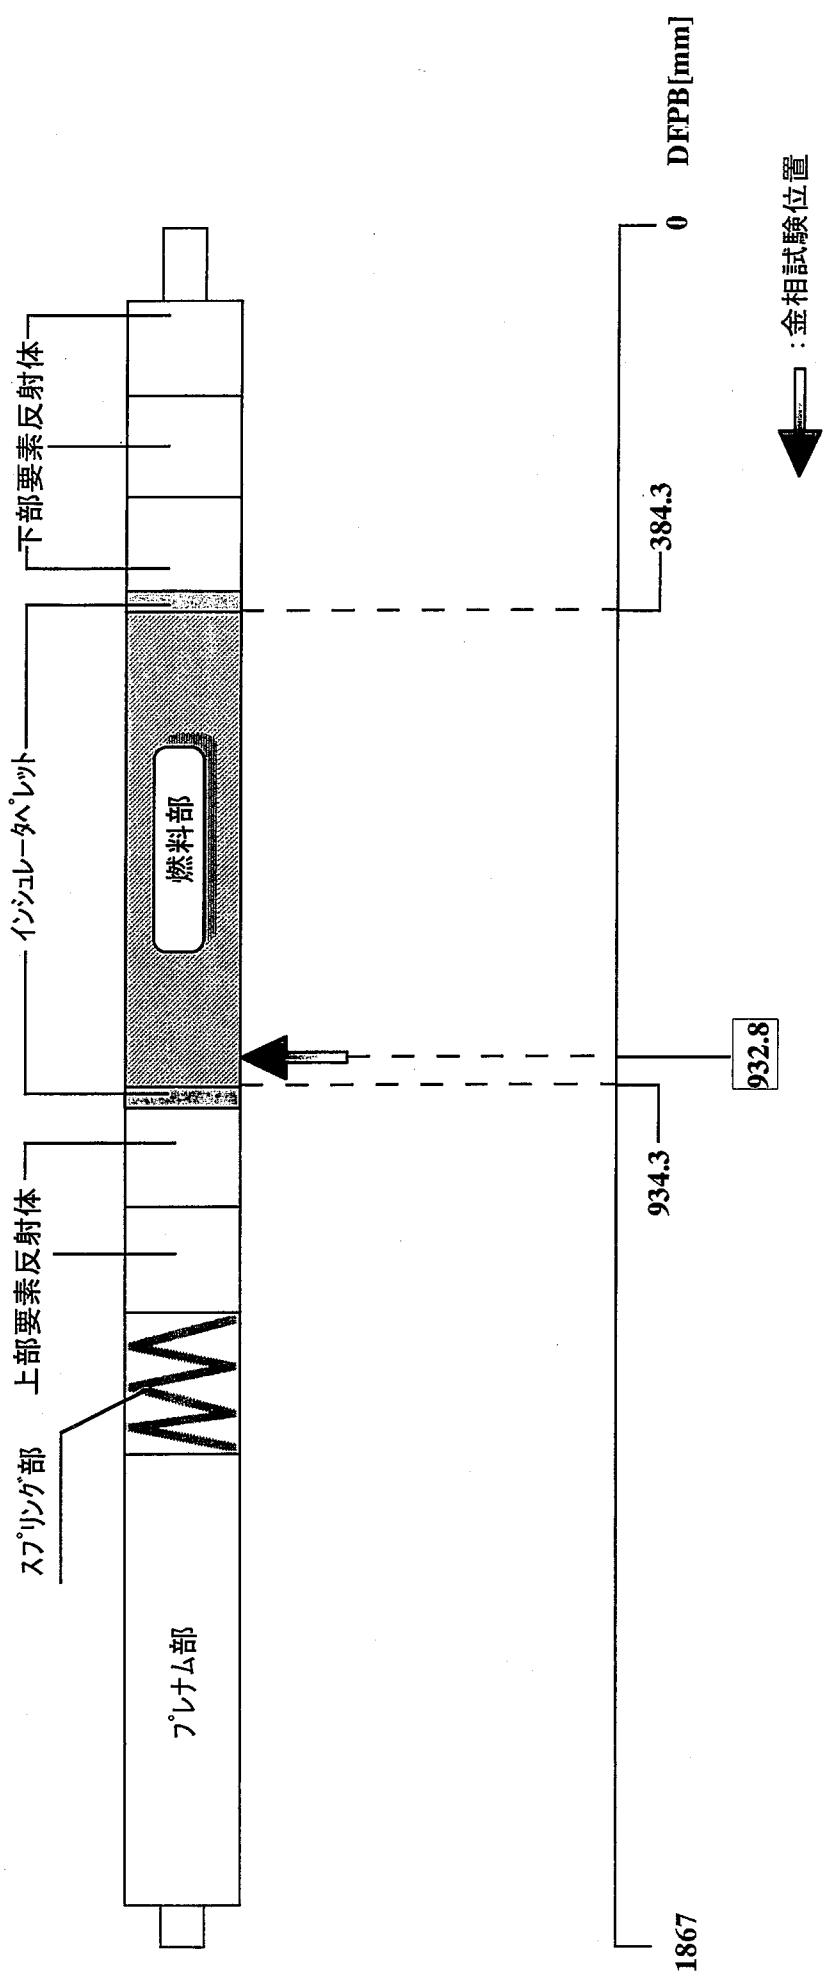
図3.1.4 G311ピンの金相試験位置

G311 ピンについて、金相試験を実施した。観察位置は照射温度、燃焼度とともに高く、被覆管内面腐食の発生する可能性が高いと予想される燃料上端部（ピン下端からの距離 : 932.8 mm）とした。観察位置を図 3.1.4 に示

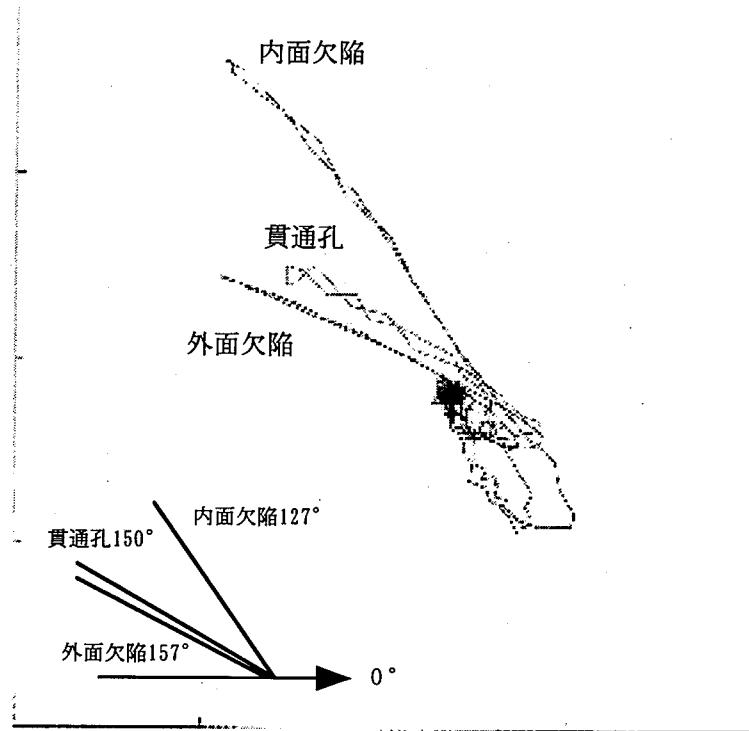
図3.2.3 標準欠陥ピン( $\phi 5.5\text{mm}$ )のリサーチュ

これまでに、渦電流探傷検査で得られる  $\phi 5.5 \text{ mm}$  標準欠陥ピンの内面欠陥、外側欠陥、貫通孔の位相角はそれぞれ 127 度、157 度、150 度であることがわかっている。しかし、 $\phi 6.5 \text{ mm}$  標準欠陥ピンを用いた試験は実施されていない。したがって、ここでは  $\phi 6.5 \text{ mm}$  照射後燃料ピンの欠陥探傷リサージュから得られた位相角を、 $\phi 5.5 \text{ mm}$  標準欠陥ピンのそれと比較して評価した。 $\phi 5.5 \text{ mm}$  標準欠陥ピンのリサージュは図 3.2.3 に示すとおりである。
