各国事故情報データ収集・調査

(動力炉・核燃料開発事業団 委託研究成果報告書)

1986年10月

株式会社アイ・イー・エー・ジャパン

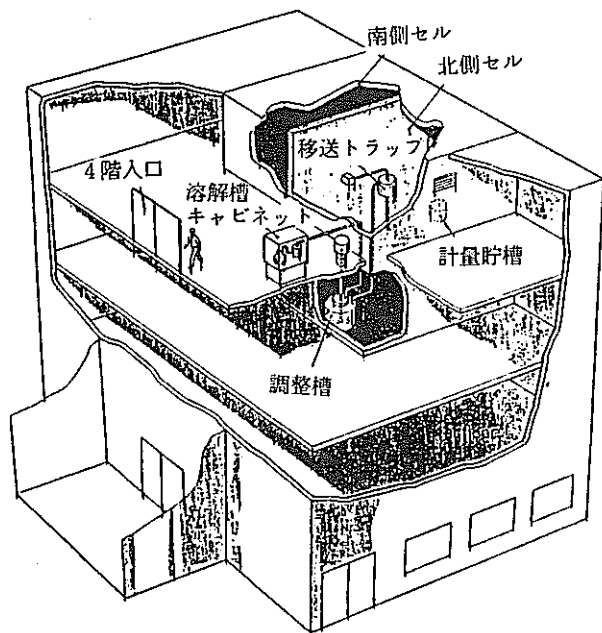
図 1

PRPは種々のプルトニウム含有物からプルトニウムを回収するための施設で、1954年に完成した。施設の概略図を図-1に示す。2基のコンクリート（30cm厚さ）セルを有し、処理装置は溶解槽（図-2の②）から移送トラップ⑤まで2組が並列に配置されている（図では省略）。調整槽④は抽出工程の給液を調整する。プルトニウム溶液はここから減圧で移送トラップに一旦送られたのち、計量貯槽⑥からパルスカラムに入る。抽出残液は廃液槽⑨に入るがPu回収率が悪い時には調整槽にリサイクルされる。

非安全形状のすべての容器には中性子モニタを装備することが勧告され、運転再開前に設置された。また、各容器は完全な排水と洗浄ができるように改造された。

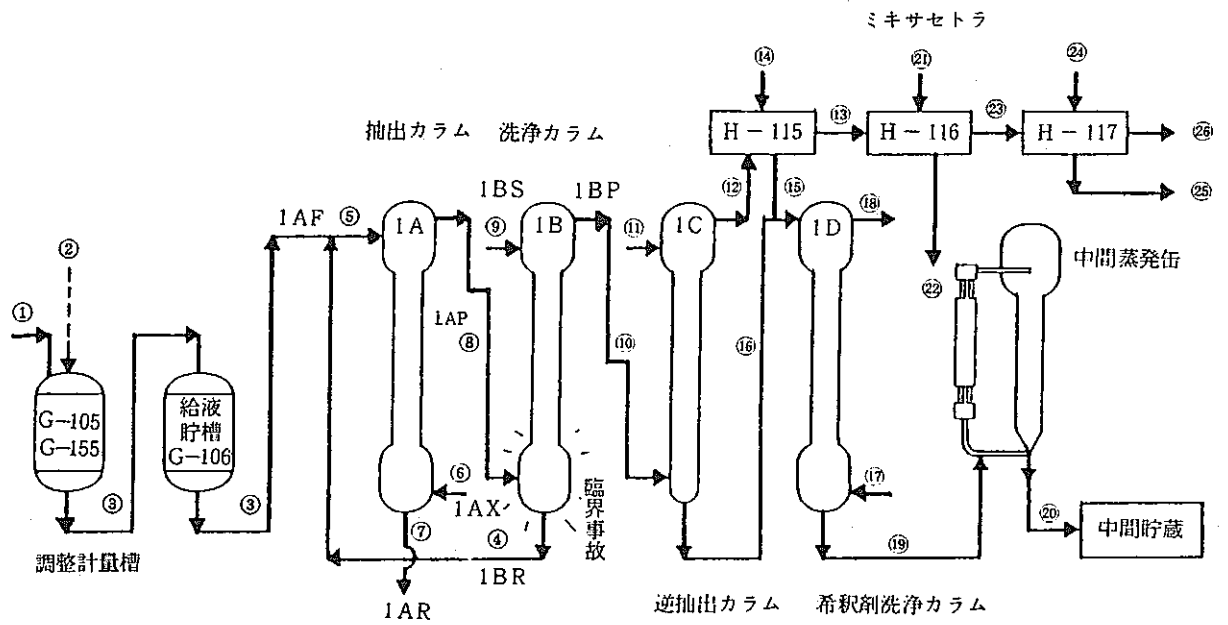
図 1

- (1) 1 B カラムへの硝酸アルミニウムの給液が規定通りでなく、水相溶液が洗浄液というより逆抽出液となってしまった。このため、カラム 1 A と 1 B 内にウランが蓄積し、1 B が臨界濃度に達した。
- (2) 給液としての仕様を満足しない硝酸アルミニウムを使用した場合には、臨界に至る可能性は事故前から認識されていた。そのため、検出器の設置が定められている。しかし、設置されていた計装は、作動せず、また要求されていた追加の計装もまだ設置されていなかった。

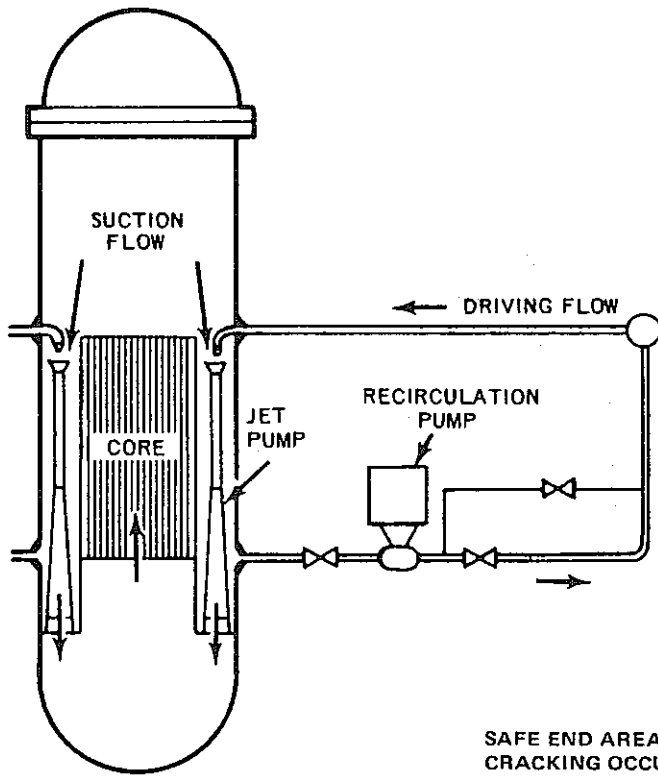
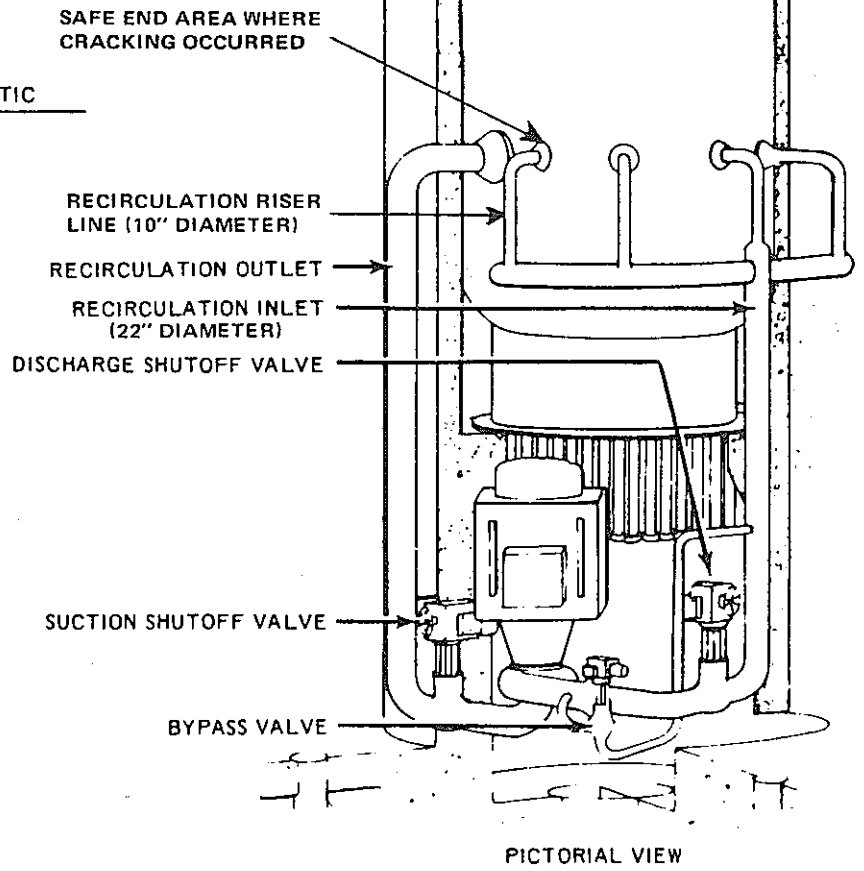
☒ - 1

セーフエンド試料の冶金学的分析の結果から、クラックは、熱で鋭敏化された粒界応力腐食割れによるものと報告された。クラックは最初、セーフエンドとその内部のサーマルスリーブとの間の狭いクレビス部に発生し、それが外壁方向に進展した (図-2参照)。また、施工においては、セーフエンドの外側は機械加工され、その後に溶接補修が行われたため、これがクラックの進展に寄与したと思われる。

- 1) 応力を最小化するような異なる設計を採用した新しいセーフエンドと交換した。
- 2) セーフエンドの交換時の溶接技術及び溶接員の資格認定を行うための広範囲な訓練及びモックアップ・プログラムを作成した。

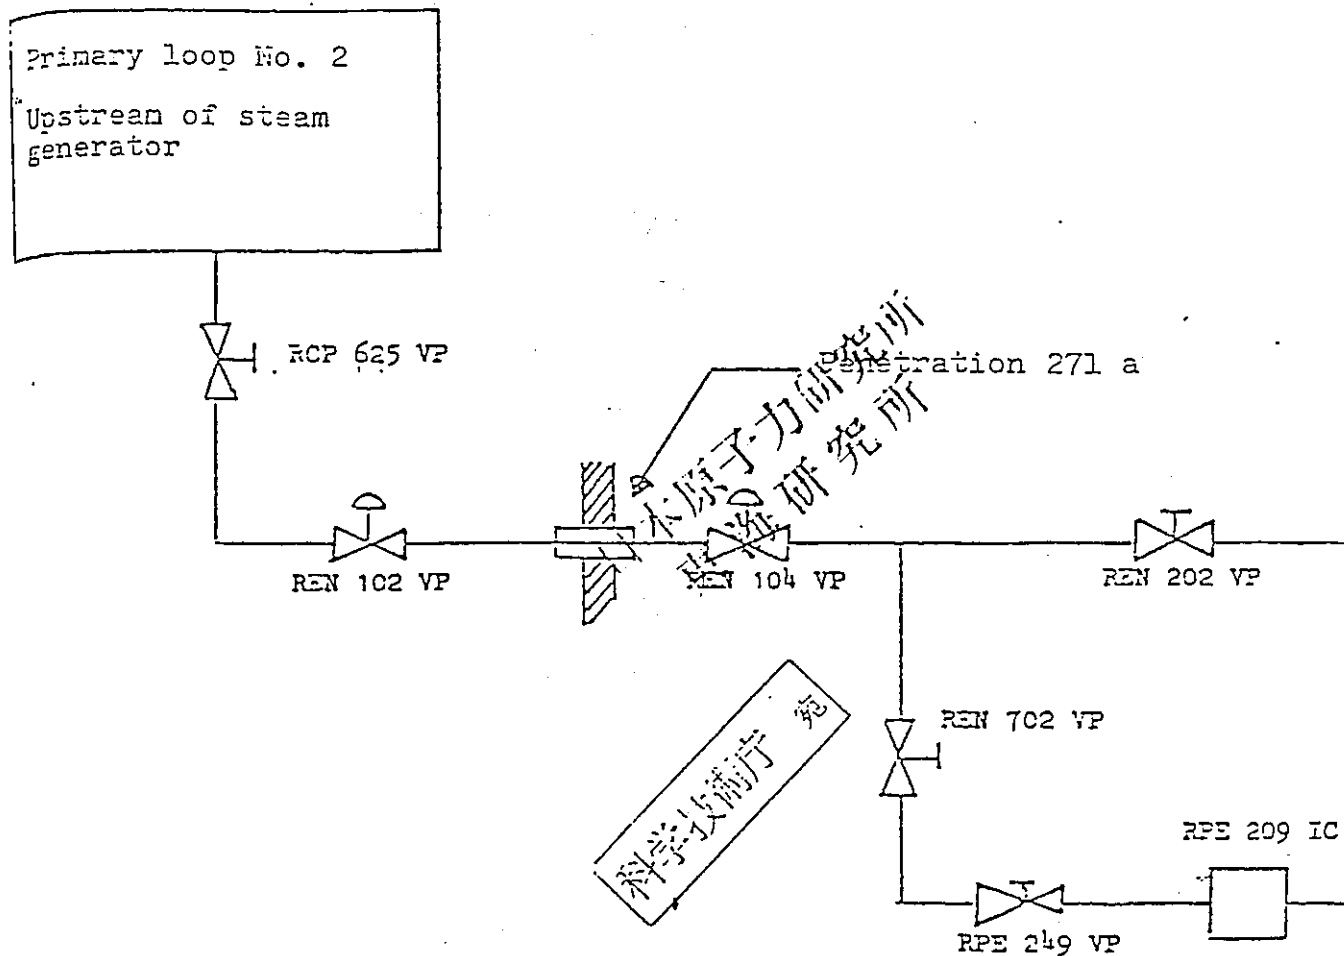
图-1

- (1) 制御室のバルブリミットスイッチが正しい表示をしていなかった。
- (2) REN 102 VP「閉」の確認を制御室だけで行い、実際に格納容器に入って、REN 102 VPを手動で閉じなかった。
- (3) REN 102 VPの上流のRCP 625 VPが閉じられておらず、高温・高圧下での修理作業は、上流を2重隔離して行うという運転規則が守られていなかった。
- (4) 使用されていたガラス窓付流量計は高温・高圧下での安全性に劣っていた。

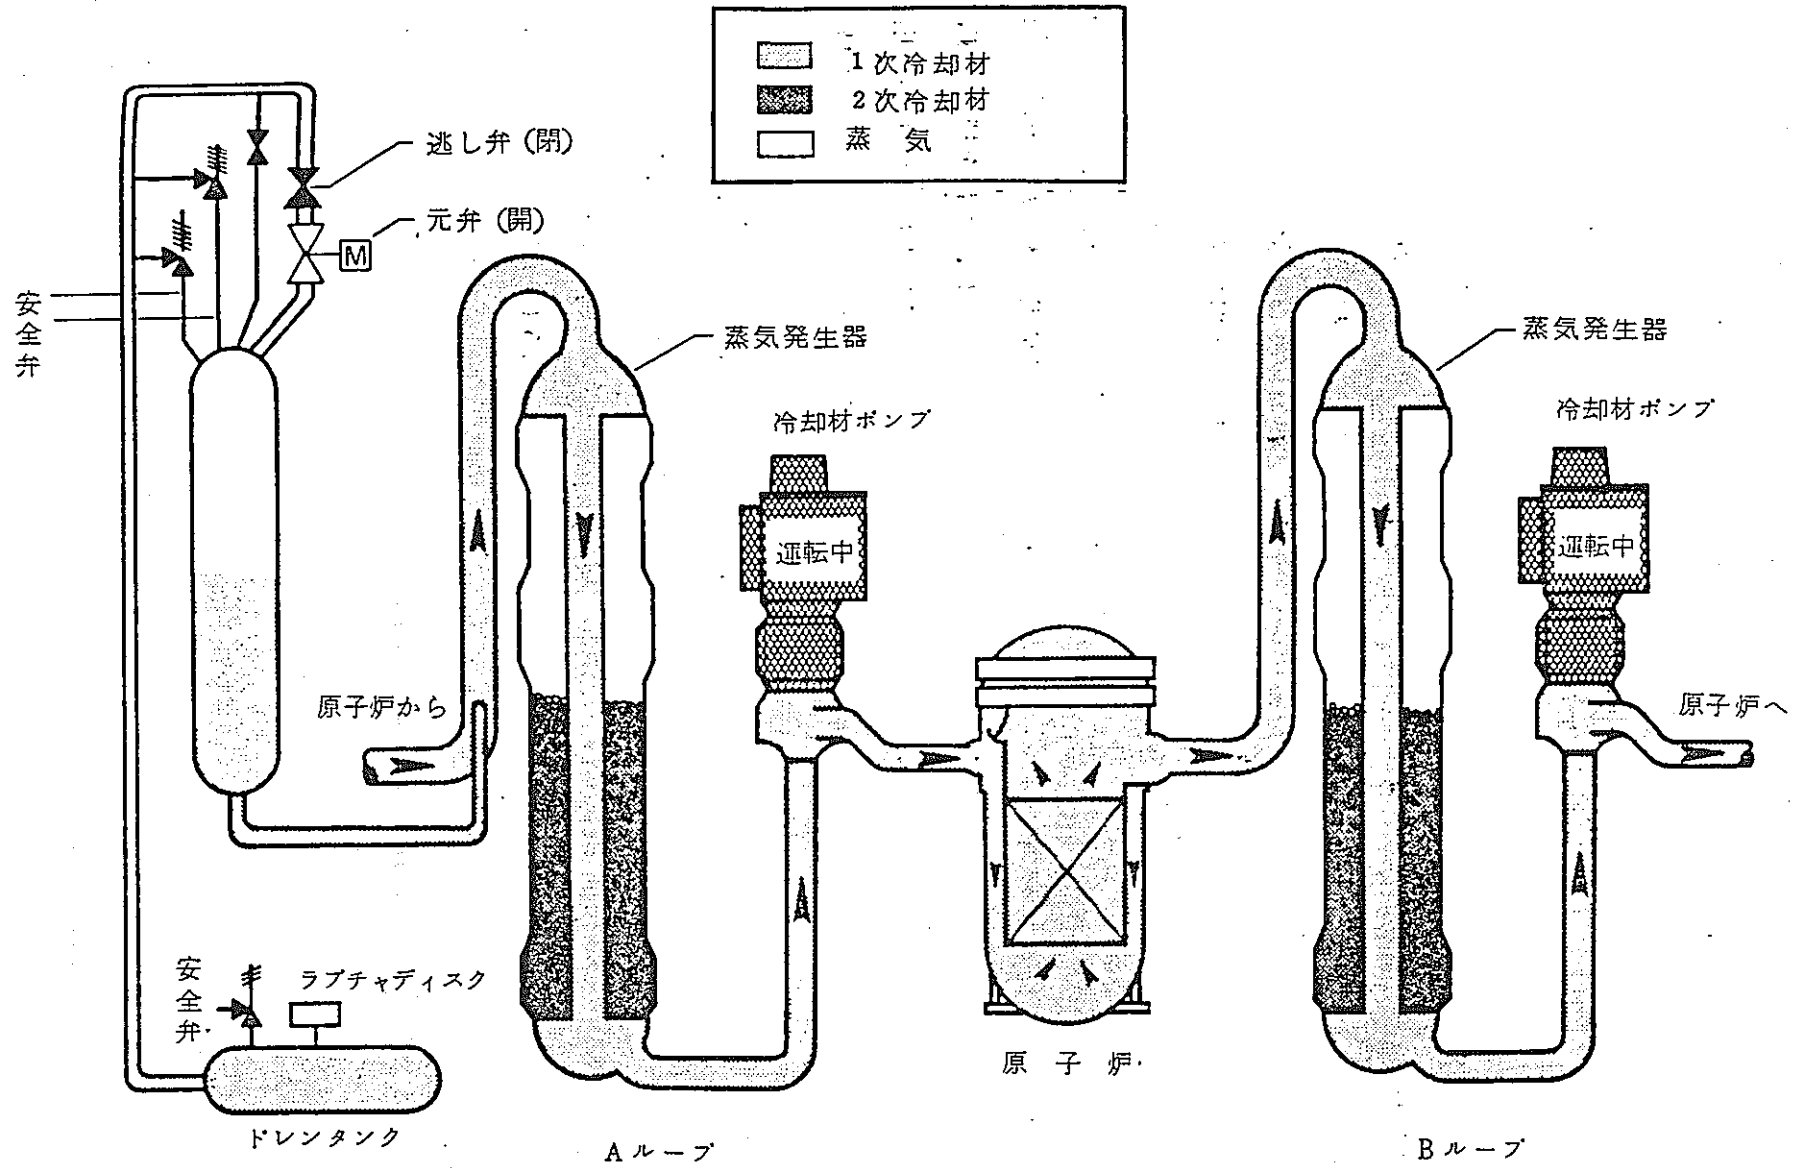
図-2

事故の直前、原子炉は定格の約97%の出力で運転されていた。この状況を図-2に示す。
