遠隔配管工事システムに係る モックアップ試験

— 成 果 報 告 書 —

1992年3月

三菱電機株式会社

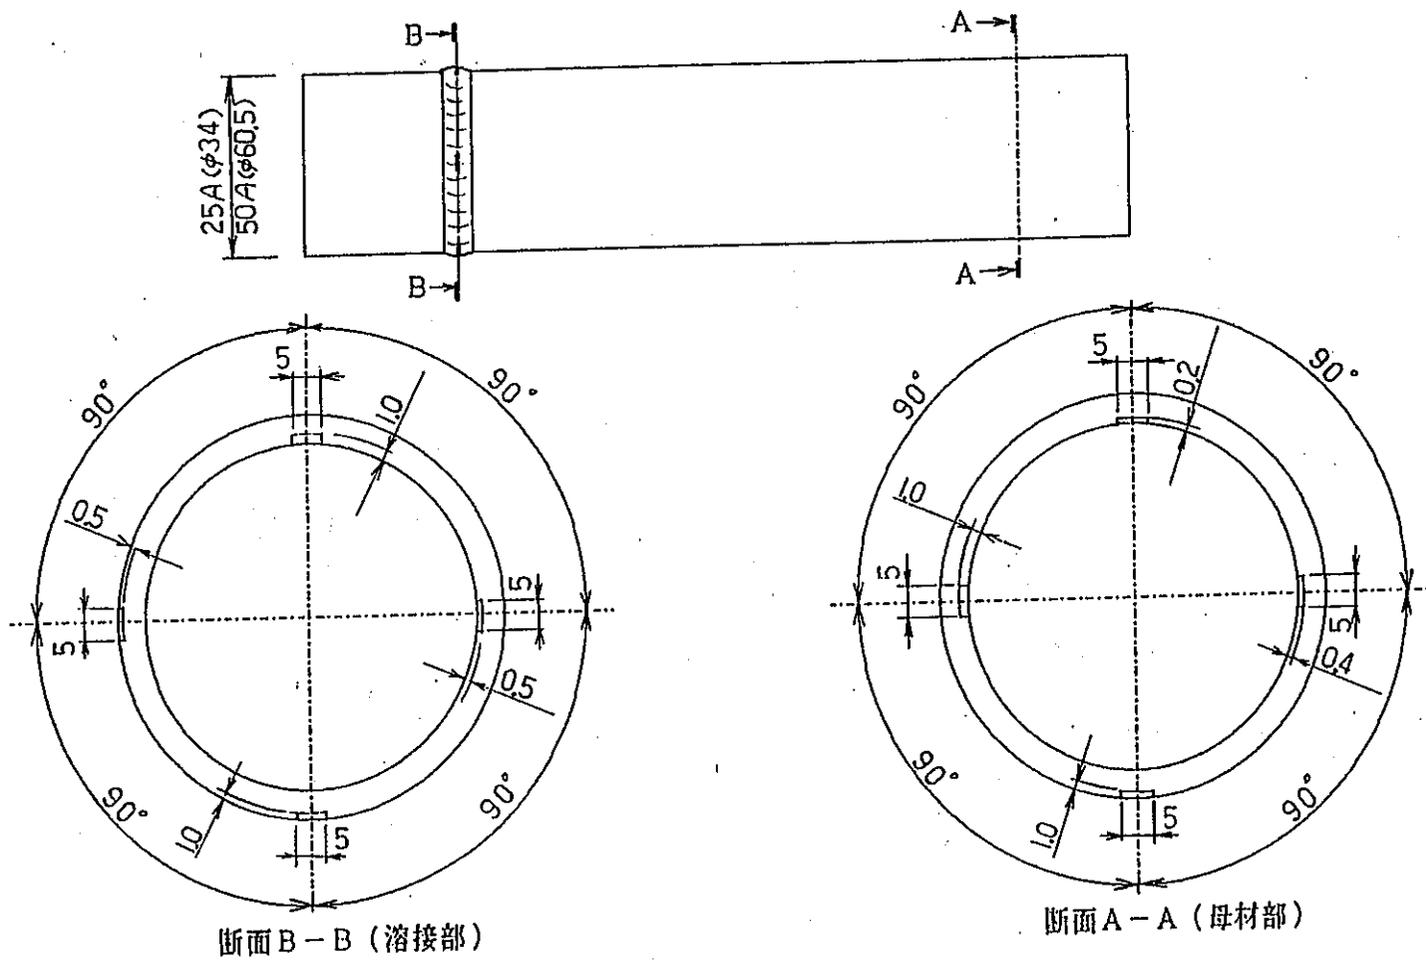
図2 評価試験用試験片人工欠陥加工図 (新規加工分)
溶接部・母材部

注1) 人工欠陥は25Aと50Aの配管の溶接部、熱影響部及び母材部にそれぞれ図2、3に示す欠陥を加工した。

尚、再処理施設等の溶接に関する技術基準を定める規則（別表.9）によると、溶接部の超音波探傷試験における感度基準は直径2.4mm長さ40mmの横穴であるが、今回の試験対象配管の肉厚は2.8mm～3.9mmと薄くて直径2.4mmの横穴を加工できない。そこで直径2.4mmの横穴と同等の検出感度が得られる欠陥として深さ1mmの角溝欠陥（3.2.1項の注1を参照）を加工して感度基準とした。また、欠陥検出能の限界を把握するために、上記深さ寸法よりも浅い欠陥も加工した。

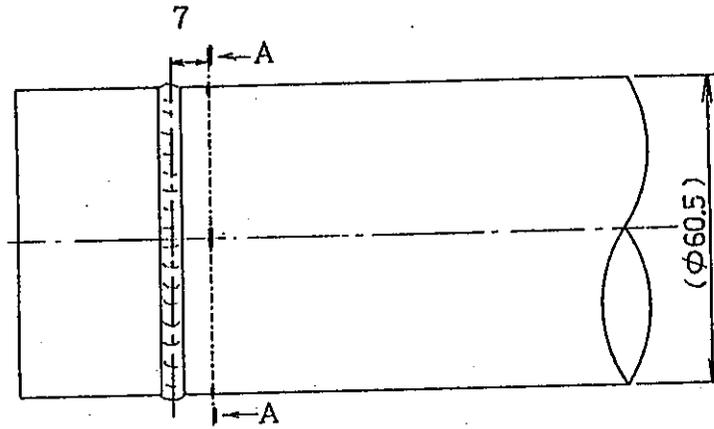
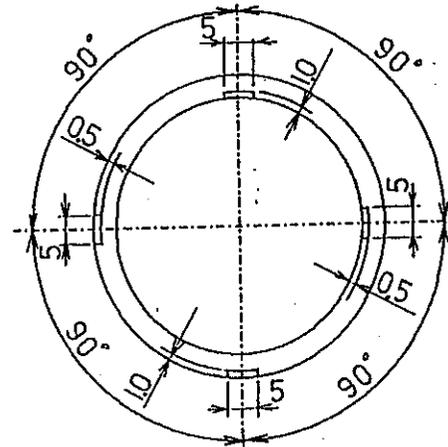
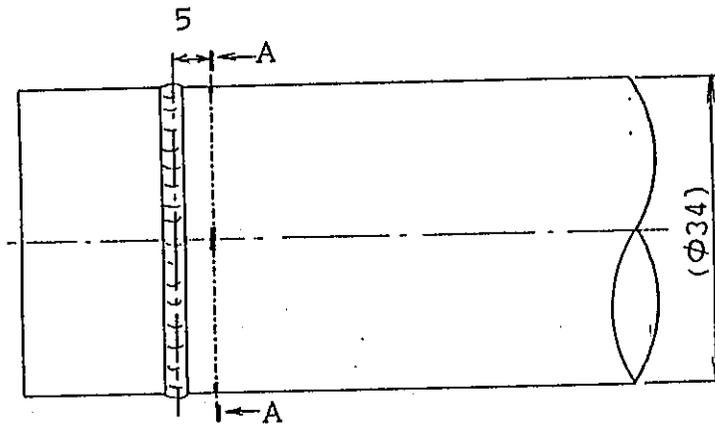
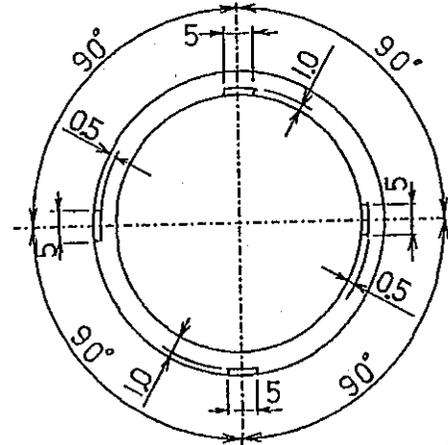
図3 評価試験用試験片人工欠陥加工図 (新規加工分)
熱影響部

熱影響部における欠陥検出能は深さ1mm長さ5mmの角溝で25Asch10が5.3dB、50Asch40が3.5dBであり、判定基準とした6dB以上を確保することができなかった。

熱影響部では溶接時の熱により金属組織が粗大化して超音波の反射を生じさせ、その結果欠陥検出能が低下することが予想されるが、基準となる深さ1mm長さ5mmの角溝とそれより小さい欠陥として深さ0.5mm長さ5mmの角溝の2種類の欠陥を加工して、それぞれの欠陥に対する欠陥検出能および再現性の把握を行う。

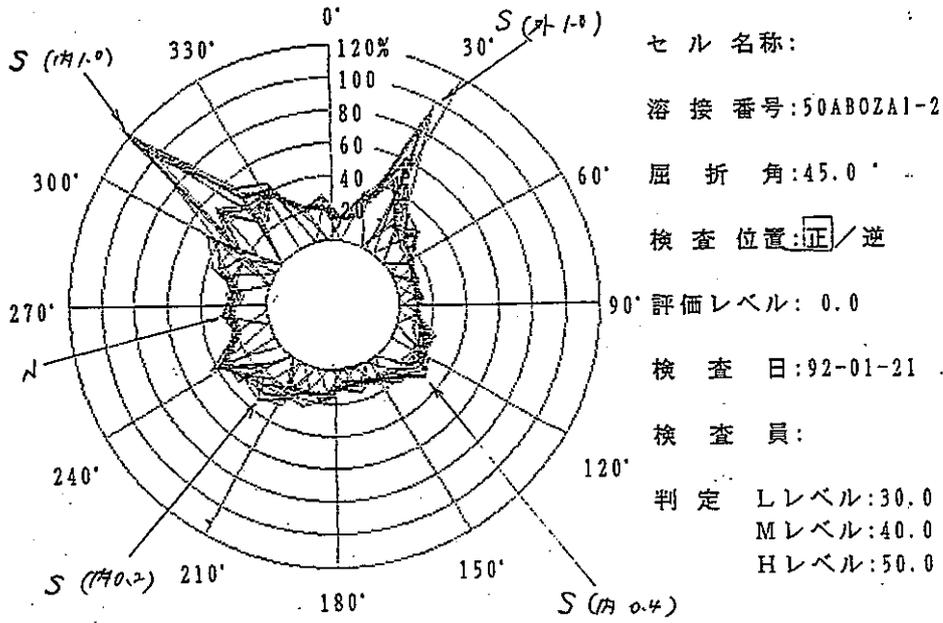
図4. 欠陥位置表示シート1の例

尚、試験は全て検査センサ移動装置による自動走査とし、測定結果はデータ処理装置に表示される欠陥位置表示シート1（円周断面表示）の指示値を使用した。図4に欠陥位置表示シート1の例を示したが、この図は配管の円周断面上のどの角度の位置にどれだけの大きさの反射波が現れたかを示すもので、この例では25°の方向に95%レベルの反射波と、310°の方向に120%レベルの反射波が検出されており、それぞれの欠陥は深さ1mm長さ5mmの角溝欠陥である。また、130°と220°付近にも人工欠陥の存在は図2、3よりあらかじめわかっているため、上記4つの角度に挟まれたほぼ中央の角度付近（70°と160°と260°と350°付近）に発生する反射波がノイズであると特定できる。欠陥検出能を最もきびしく評価する意味からこのノイズの中でもっとも高い反射波をノイズとして測定すると260°と350°付近が高くて30%レベルとなる。これらの値を上記式に代入すると25°位置の欠陥はS/Nが95%/30%=3.2となり、次に $\log 3.2$ の値を求めると0.5となる。そして最後に $\log 3.2 = 0.5$ の値に20を掛けることによりS/Nとして10dBという結果が得られる。同様に310°位置の欠陥についてS/Nを求めるとS/N=120%/30%=4となり、 $\log 4 = 0.6$ に20を掛けると12dBのS/Nが得られる。

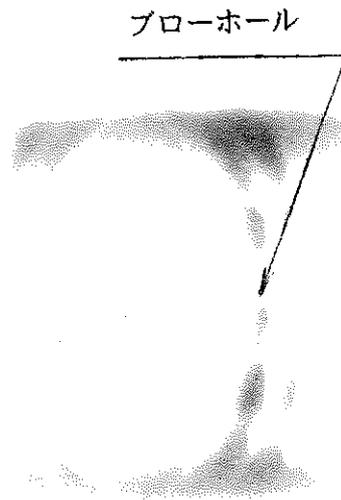
写真4 自動溶接ユニットによる50A垂直姿勢溶接試験片RT記録(0時方向)

すなわち、溶接ユニットで製作された6本の溶接試験片において、表面検査手段のVT、PTでは表面に露出した欠陥の存在は確認されなかった。しかし、体積検査手段であるRTでは6本の中の1本にブローホールが存在していることが確認された。また、体積検査手段の検査装置(UT)では6本の溶接試験片中の1本だけに欠陥指示が確認され、この1本はRTで検出されたブローホールの存在する試験片であり、本検査装置(UT)の試験結果は他の検査手段による試験結果と一致することが確認できた。

一方、溶接ユニットで製作した溶接試験片には6本（25Aが3本、50Aが3本）のなかで50Aの垂直姿勢で溶接した試験片の1本の溶接部分（内部）に約1mm程度のブローホールの存在がRTにより確認された。この様子を写真4に示す。また、検査の結果を表3にまとめた。表の中で欠陥の存在が確認されなかったものは「良」と欠陥の存在が確認されたものは欠陥の種類をそれぞれ記述した。

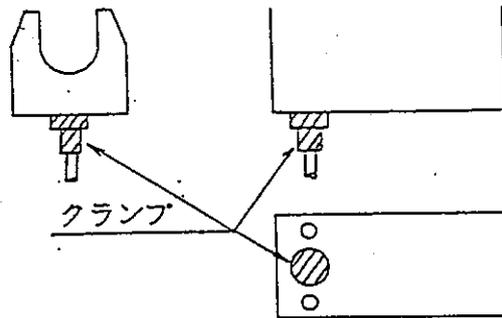
〔課題〕 ケーブルクランプがないため、センサ側コネクタ部分でケーブルの断線が生じる。

〔解決の方策〕 軽量で強固なケーブルクランプをセンサ移動装置に取り付けて、ケーブルの重量をクランプで確実に受けるようにする。

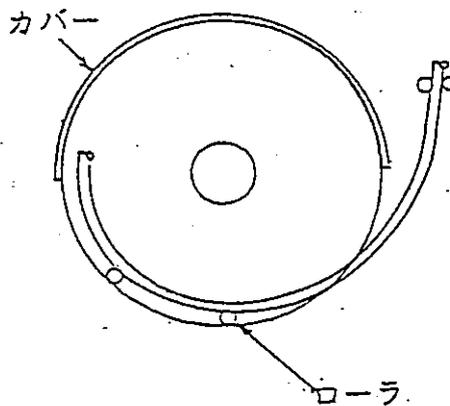
② ケーブルモジュール内でのケーブルの引っ掛かり防止策 -

〔課題〕 ケーブルモジュール内部でドラムにケーブルが引っ掛かり、ケーブルの引出し、及び巻戻しができなくなる。

〔解決の方策〕 ケーブルの落下防止カバーの内側2~3か所にローラーを設けて、ケーブルと落下防止カバー間の摩擦係数を軽減させると同時にケーブルドラムの上部180°の範囲にもケーブルゆるみどめカバーを設けて、ケーブルがドラムの外径より外側に出ないようにすることにより引出し時に発生するケーブルのたるみによる引っ掛かりを防止する。
