遠隔配管工事システムに係る
モックアップ試験

— 成 果 報 告 書 —

(動力炉・核燃料開発事業団 契約業務報告書)

三菱電機株式会社

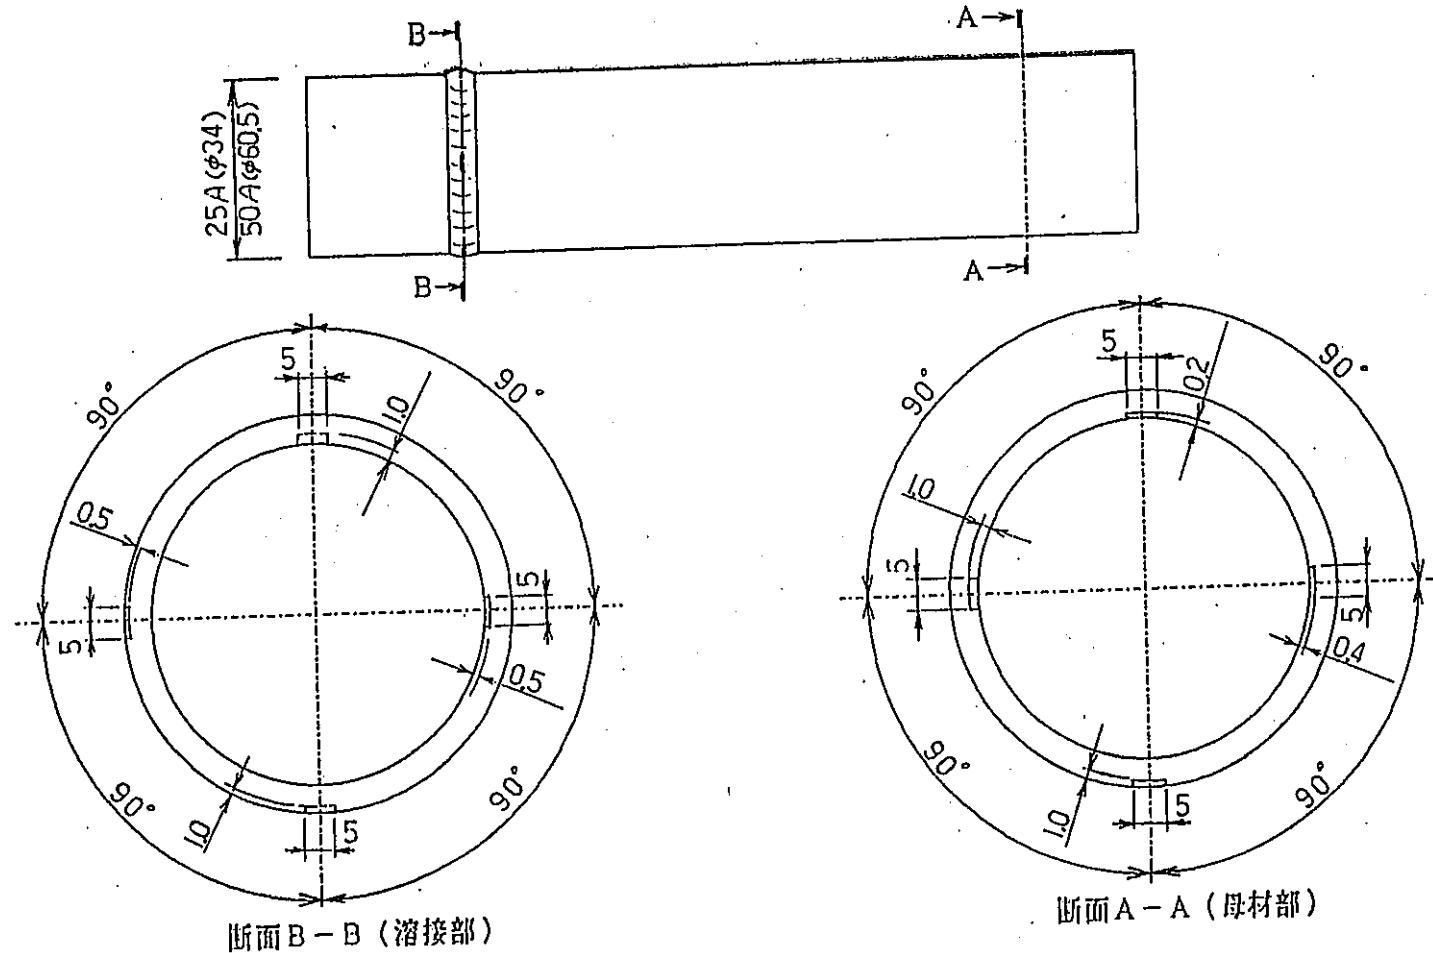
図1 評価試験用試験片人工欠陥加工図(新規加工分)
溶接部・母材部

注1) 人工欠陥は25Aと50Aの配管の溶接部、熱影響部及び母材部にそれぞれ図1、2に示す欠陥を加工した。

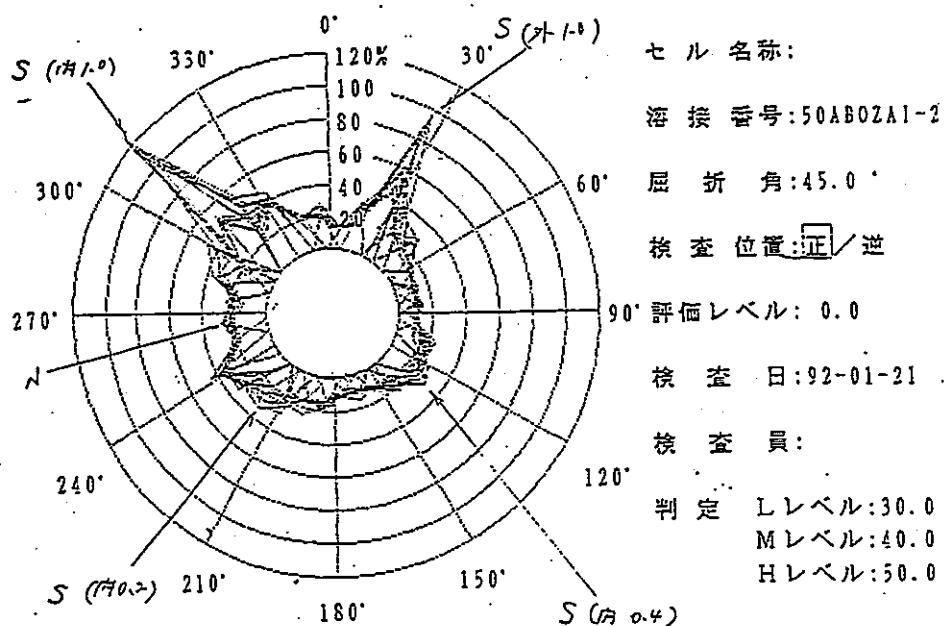
図3. 欠陥位置表示シート 1 の例

尚、試験は全て検査センサ移動装置による自動走査とし、測定結果はデータ処理装置に表示される欠陥位置表示シート1（円周断面表示）の指示値を使用した。図3に欠陥位置表示シート1の例を示したが、この図は配管の円周断面上のどの角度の位置にどれだけの大きさの反射波が現れたかを示すもので、この例では 25° の方向に95%レベルの反射波と、 310° の方向に120%レベルの反射波が検出されており、それぞれの欠陥は深さ1mm長さ5mmの角溝欠陥である。また、 130° と 220° 付近にも人工欠陥の存在は図2、3よりあらかじめわかっているため、上記4つの角度に挟まれたほぼ中央の角度付近（ 70° と 160° と 260° と 350° 付近）に発生する反射波がノイズであると特定できる。欠陥検出能を最もきびしく評価する意味からこのノイズの中でもっとも高い反射波をノイズとして測定すると 260° と 350° 付近が高くて3.0%レベルとなる。これらの値を上記式に代入すると 25° 位置の欠陥は $S/N = 95\% / 30\% = 3.2$ となり、次に $10 \log 3.2$ の値を求めると0.5となる。そして最後に $10 \log 3.2 = 0.5$ の値に20を掛けることにより S/N として10dBという結果が得られる。同様に 310° 位置の欠陥について S/N を求めるとき $S/N = 120\% / 30\% = 4$ となり、 $10 \log 4 = 0.6$ に20を掛けると12dBの S/N が得られる。
