高速増殖原型炉もんじゅ

40%出力試験中における2次系ナトリウム漏えいについて(第2報)

40%出力試験中における2次系ナトリウム漏えいについて  
(第2報)

動力炉・核燃料開発事業団

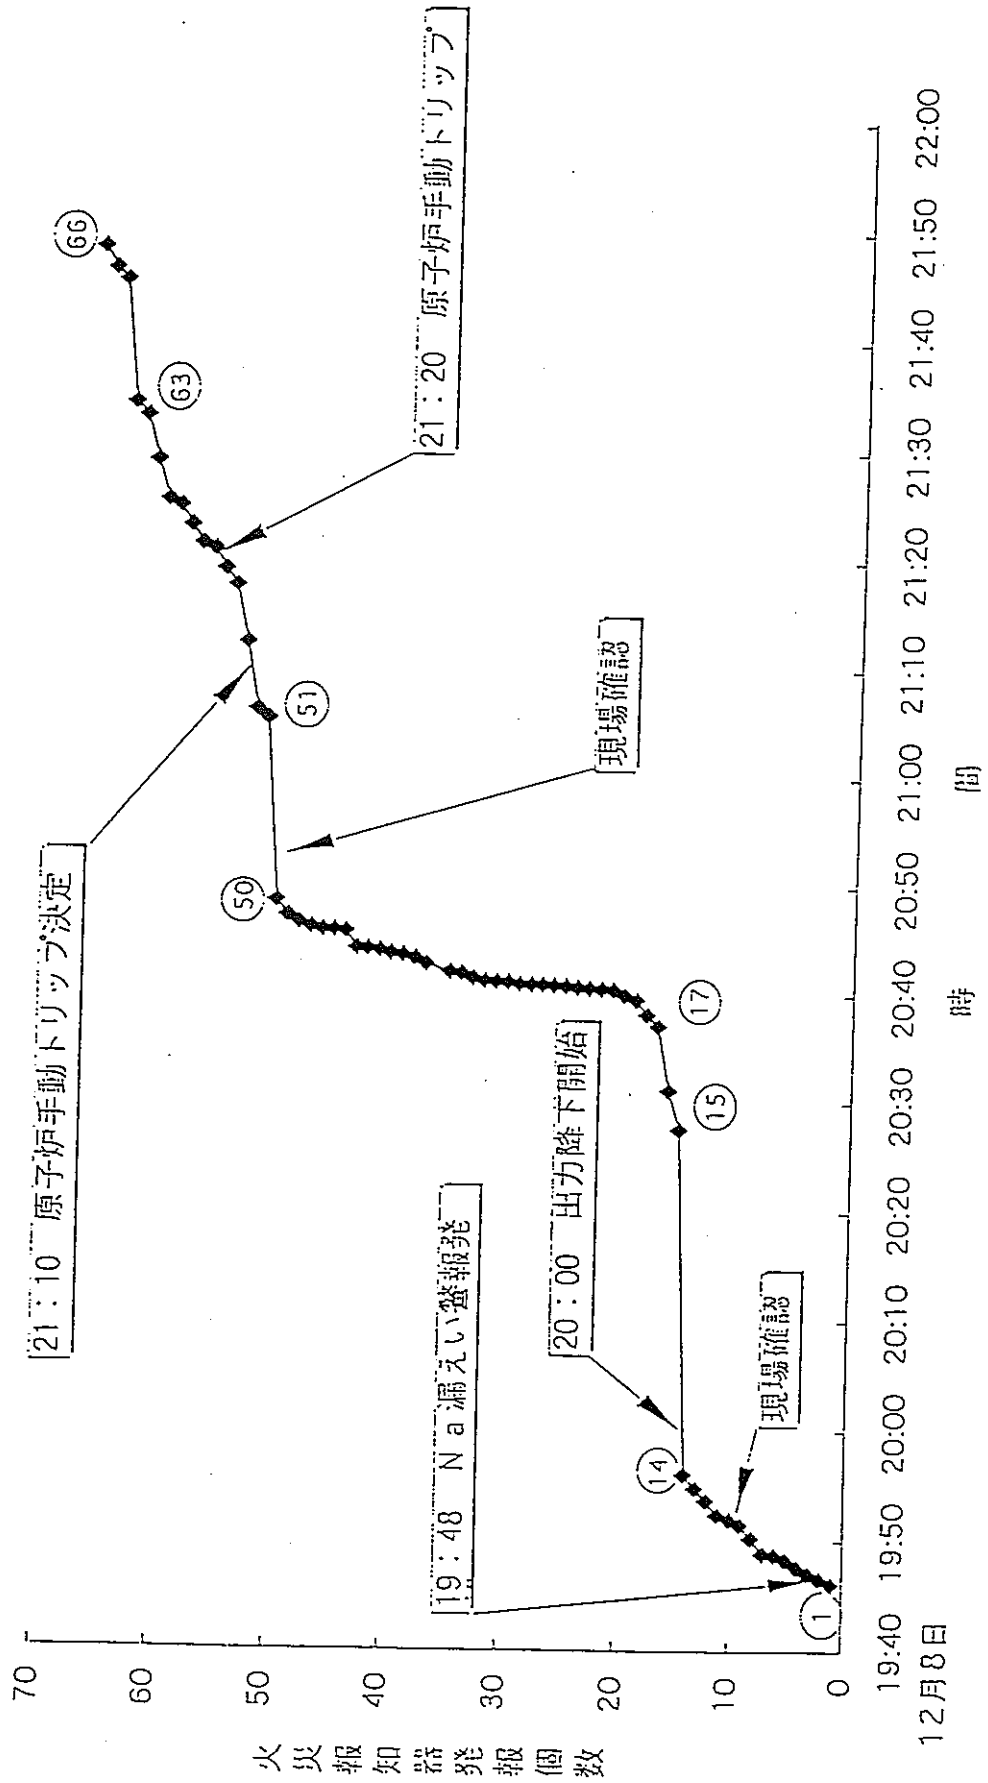
# 2次主冷却系Cルーパトリウム漏洩時火災報知器作動累積

12月8日19時47分、2次冷却系ナトリウム漏えい事故により発生した煙による、2次冷却系配管室（C）等で発報した火災報知器の作動状況は、漏えい箇所にもっとも近接した火災報知器（020L-01）が最初に発報した後、同室内の入口側への煙の水平移動により同室内の火災報知器が約10分の間に次々と作動した。

今回の漏えい事故において、同日21時48分までに合計66個の火災報知器が作動した。

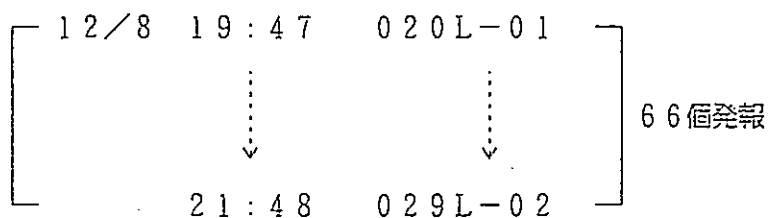
〔火災警報知口器発報後のリセット状況〕

漏えい発生後の火災報知器の作動状況は、検出部における煙の状況により、一時的にリセットされるものもあったが、全体としては、蒸気発生器室（C）換気系の停止以降ゆっくりではあるが順次リセットされ、12月13日時点では1個（029L-14）のみが作動していたが、検出器の不良と判明し、12月14日に検出器を交換し、全ての警報がリセットされた。

リセット操作実施日時	リセット個数	リセット不可個数	リセット不可な火災報知器番号	備考	
12/9	12:05	59個	7個	020L-01, 02, 03 04, 05, 06 029L-14	
	13:22	1個	6個	020L-01, 03, 04 05, 06 029L-14	
	15:13	2個	4個	020L-01, 03, 04 029L-14	
	22:39	1個	3個	020L-01, 04 029L-14	
12/10	14:54	1個	2個	020L-01 029L-14	
	18:03	1個	1個	029L-14	
12/11	0:15	0個	1個	029L-14	
12/14	21:21	1個	0個	—————	029L-14は、常時動作状態であったため、センサ交換後リセットを行った。(66個全てリセット)
12/15	12:52	1個	0個	—————	020L-01は、動作状態が不安定であったため、センサ交換後リセットを行った。

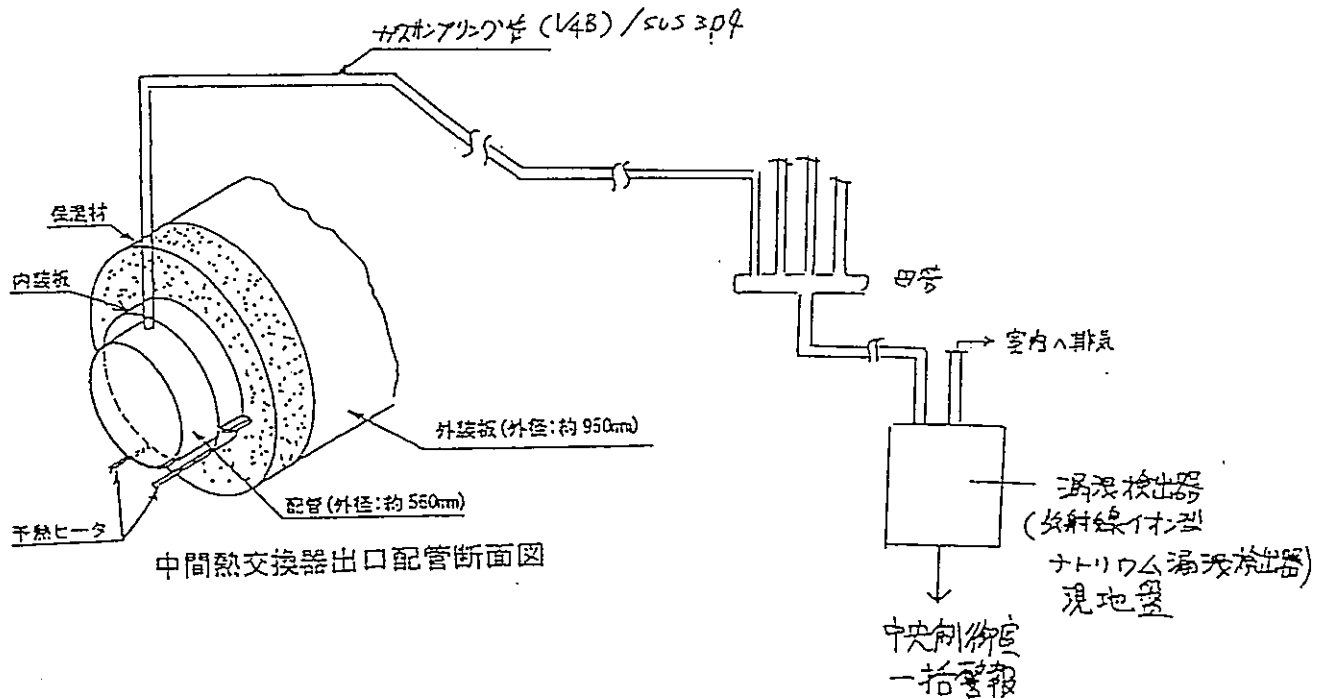
2次系主配管のナトリウム漏えい検出器は、放射線イオン化式検出器を採用している。放射線イオン化式検出器（RID：Radiative Ionization Detector）とは、検出器電極間にイオン源としてAm-241を置き電極に電圧をかけておき、ナトリウムが電極間に導入されるとイオン化粒子の動きが鈍り、指示電流が低下するという原理を利用した検出器である。

2次系主配管のナトリウム漏えいの検出には、下図に示すように、常時、配管表面と保温構造体の内装板で構成される空隙部の気体を吸引サンプリングし、そのサンプリングした気体を放射線イオン化式検出器に導入し、電流の時間的変化を検出して警報を発するものである。

前記1.に示す2次系主配管のナトリウム漏えい検出器の作動原理及び構成によると、漏えいナトリウムとサンプリングガス中の酸素とが反応してできたエアロゾルがこの検出器に到達するまでの時間と、エアロゾルが保温構造体の外側に出て部屋の天井にある火災報知器に達するまでの時間によって発報時間に違いが生じる。

本事故は、後者の方が時間的に早かったものであるが、これは、漏えい箇所の位置、即ち、内装板の内側、外側の違いやそれぞれの検出器に到達するまでの時間によるものと推定される。

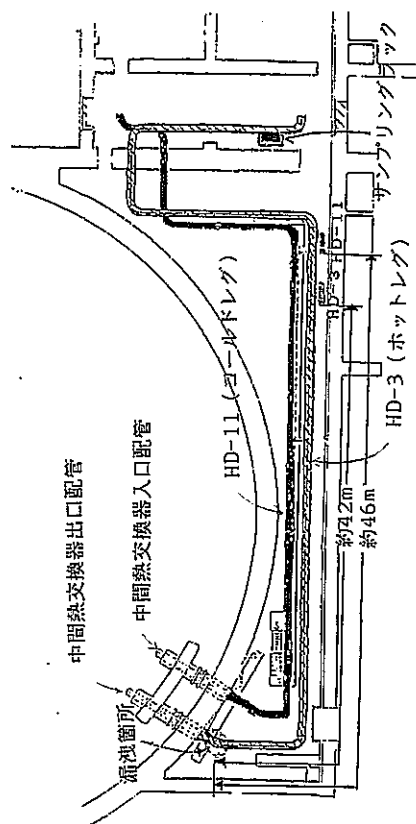
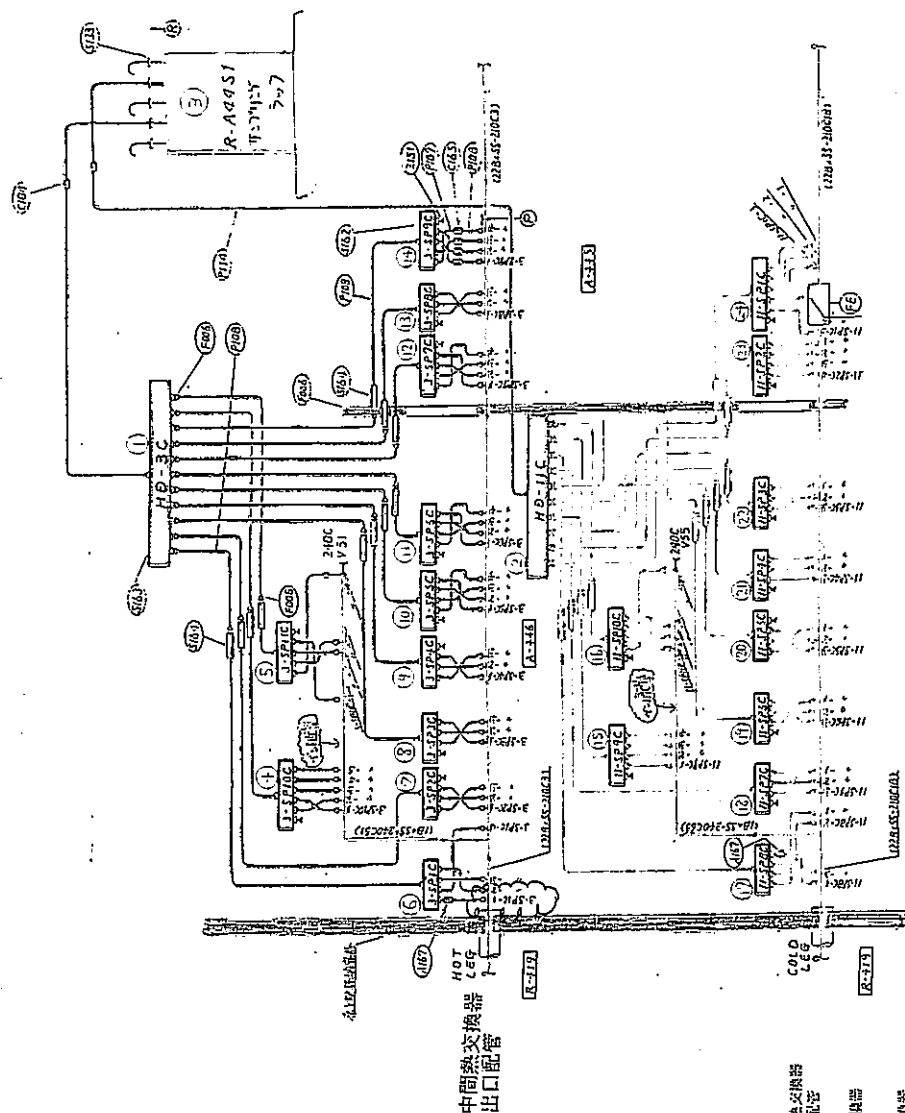
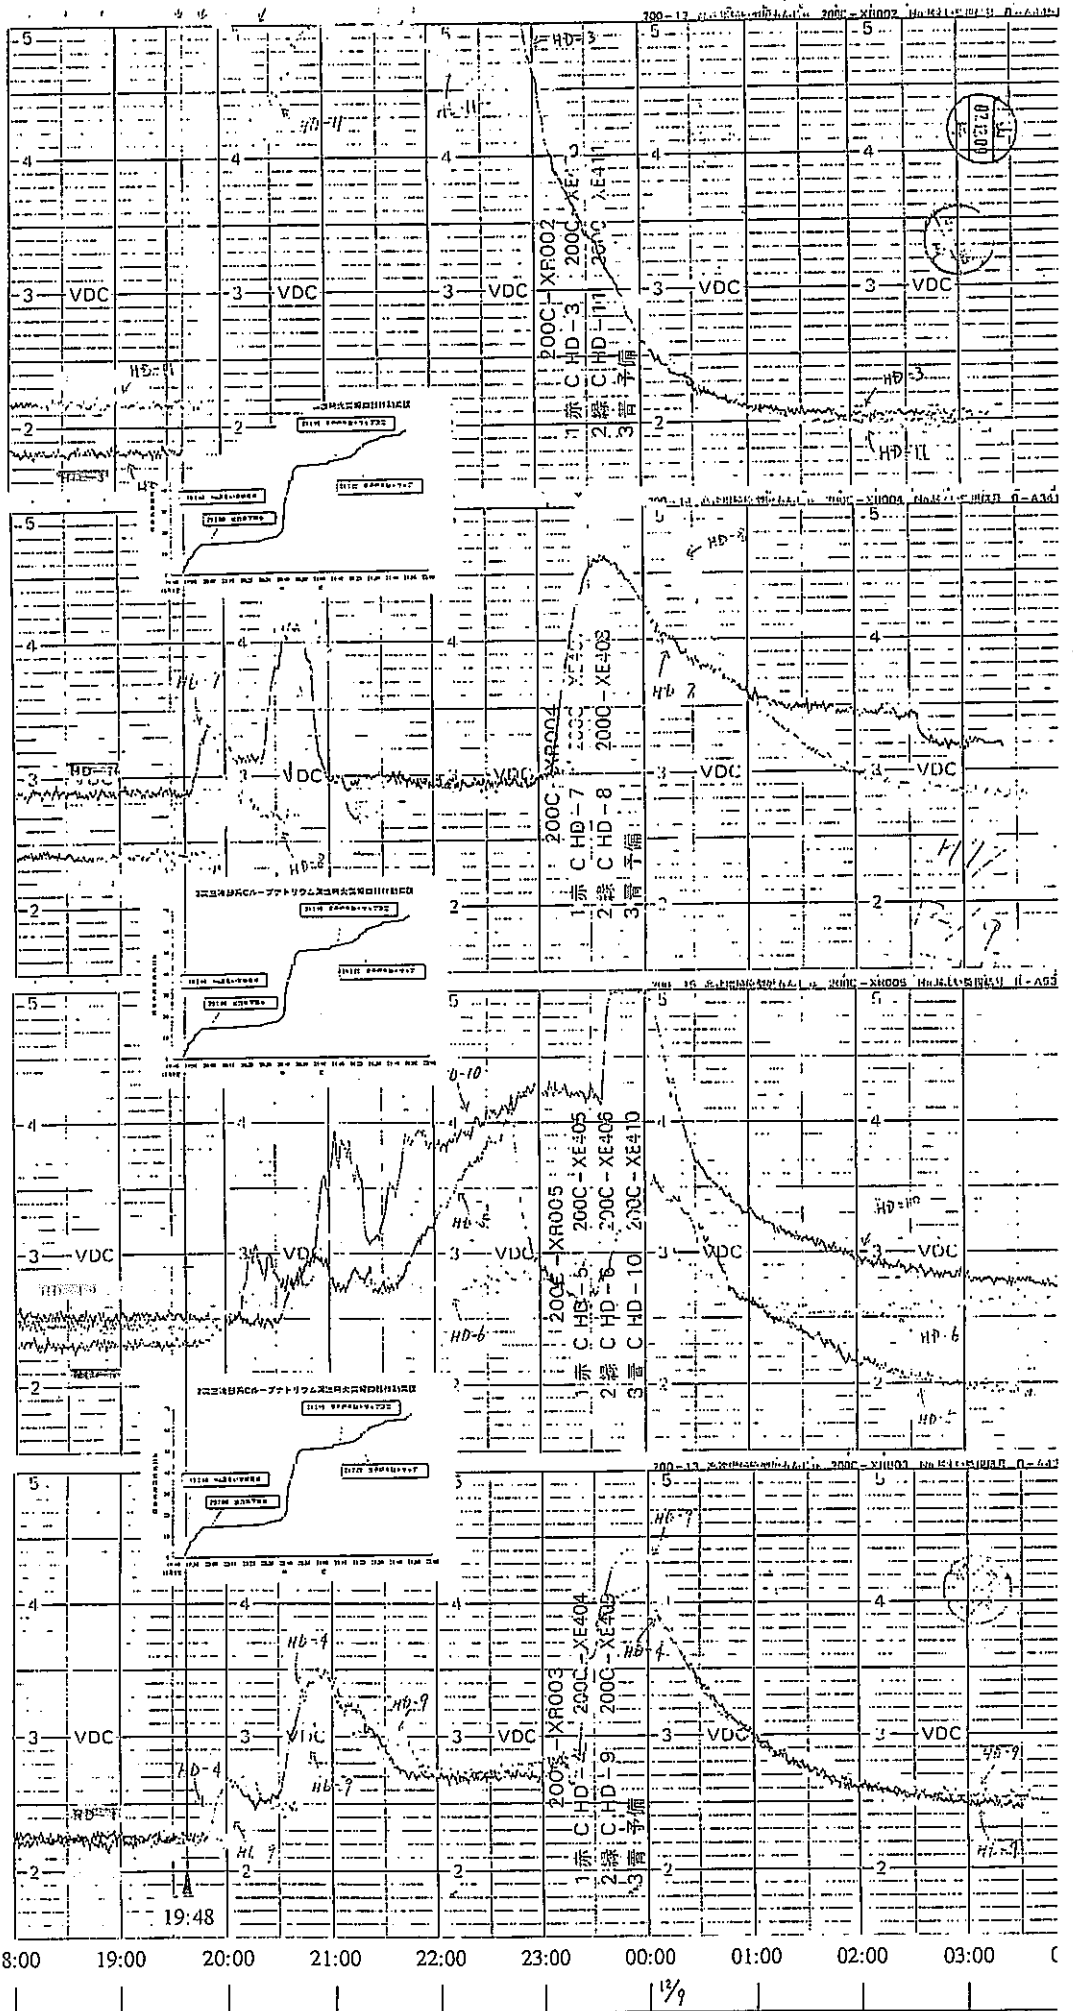
Na漏えい検出器配置図

今回の事故発生時には、IHX出口配管部と入口配管部のナトリウム漏えい検出器が発報している。

漏えい発生後、約1時間23分後以降で、蒸気発生器入口側配管及び蒸発器本体部他でナトリウム漏えい検出器が作動しているが、これは、ナトリウム漏えいに伴う部屋全体への煙の拡散による影響があると推定される。

日時		場所	警報状態
12月8日	19時48分25秒	C系検出器ヘッド3 (A-445、446) 〔中間熱交換器出口配管部〕	発報
	19時48分55秒	C系検出器ヘッド11 (A-445、446) 〔中間熱交換器入口配管部〕	発報
	21時10分05秒	C系検出器ヘッド4 (A-438、439) 〔2次主冷却系配管部, 過熱器部〕	発報
	21時10分05秒	C系検出器ヘッド9 (A-440) 〔2次主冷却系蒸発器部, 配管部〕	発報
	22時04分45秒	C系検出器ヘッド5 (A-441) 〔補助冷却設備配管部〕	発報
	22時05分05秒	C系検出器ヘッド10 (A-540) 〔2次主冷却系配管部, 循環ポンプ部〕	発報
	22時10分05秒	C系検出器ヘッド4 (A-438、439) 〔2次主冷却系配管部, 過熱器部〕	リセット
	22時10分05秒	C系検出器ヘッド9 (A-440) 〔2次主冷却系蒸発器部, 配管部〕	リセット
	23時04分45秒	C系検出器ヘッド5 (A-441) 〔補助冷却設備配管部〕	リセット
	23時18分55秒	C系検出器ヘッド8 (A-340) 〔2次主冷却系配管部〕	発報

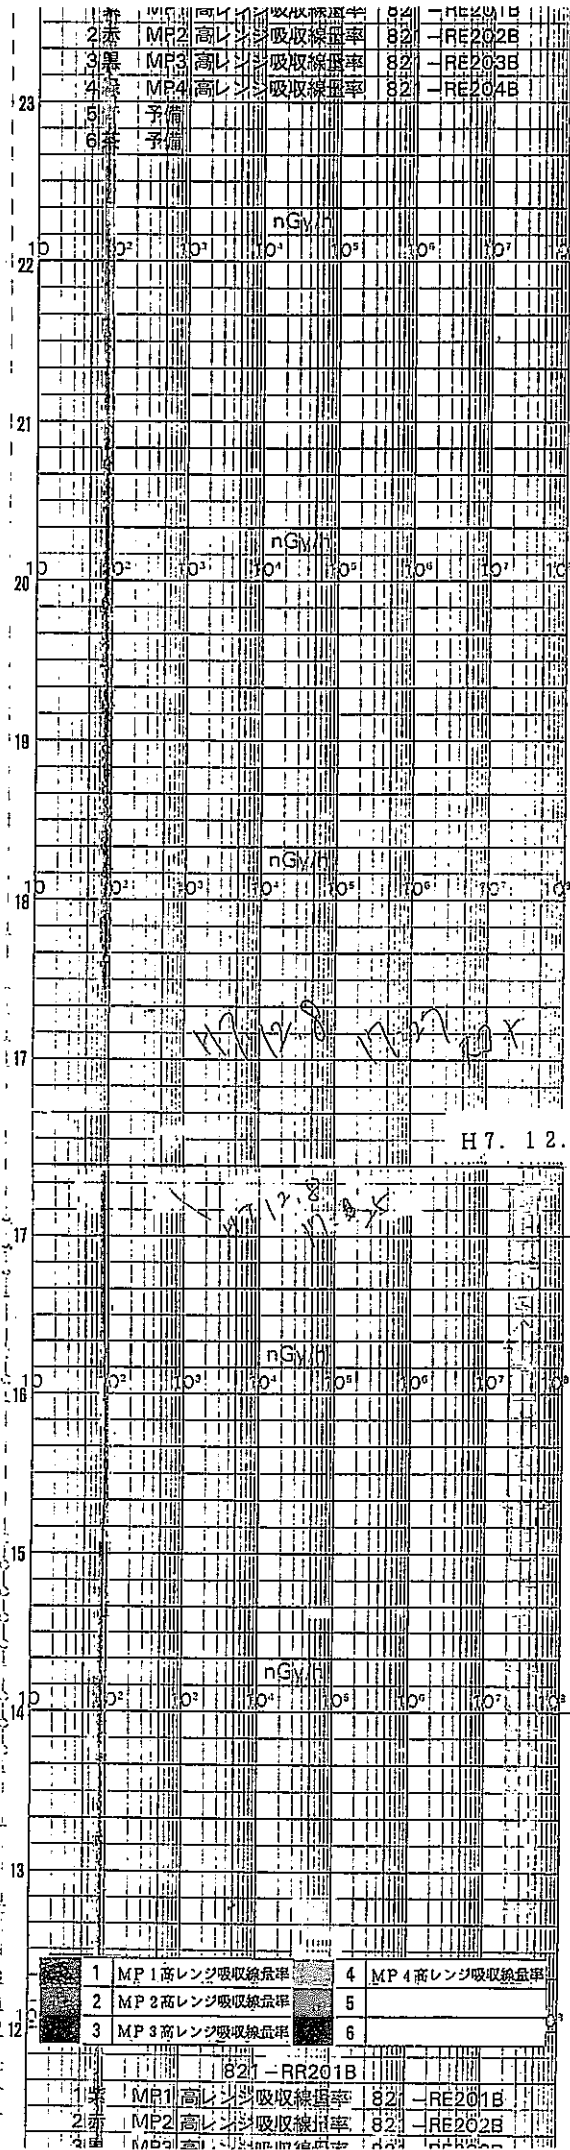
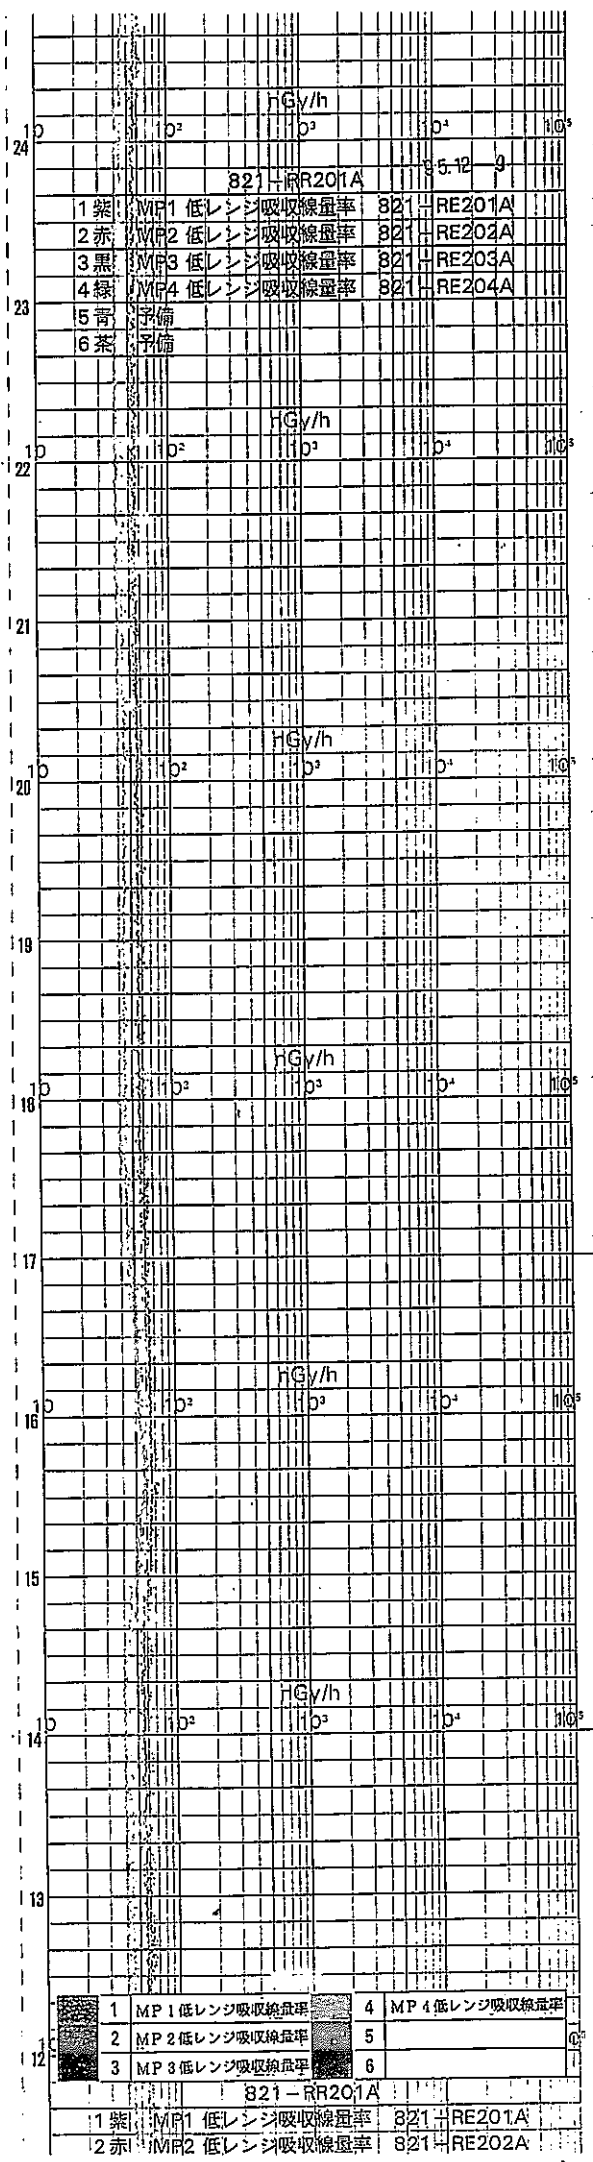
モニタリングポスト, モニタリングステーションの指示値の変動は通常の範囲内であった。

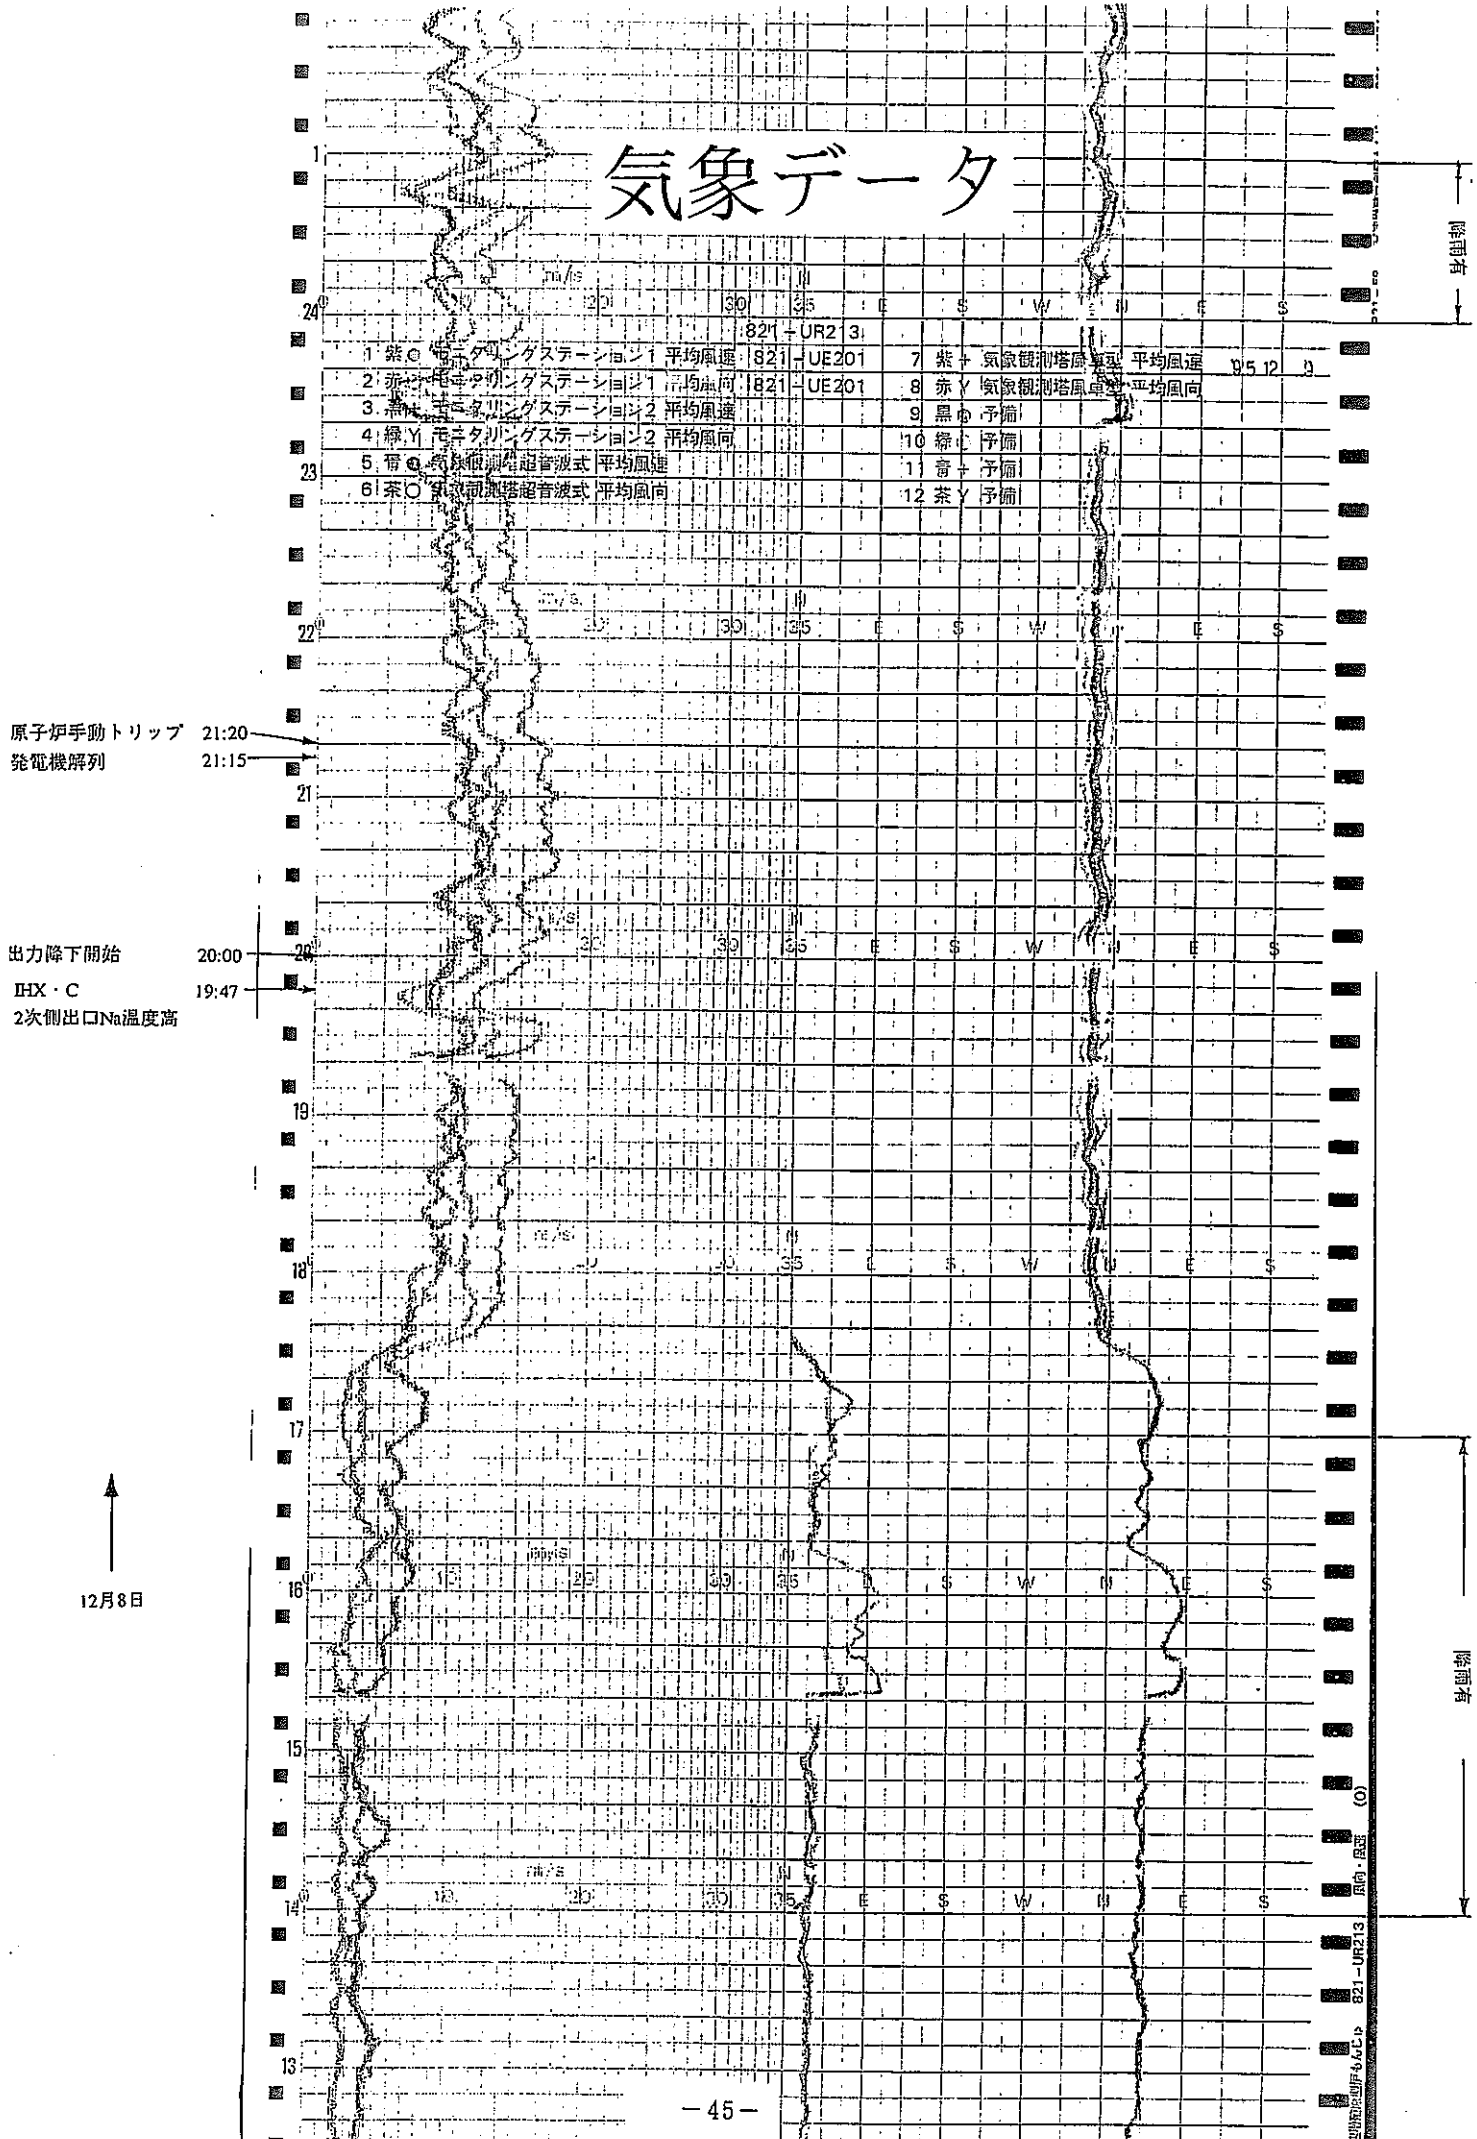
# 気象データ

漏えい事故発生時、北北西の風（約10m/s）が吹いていたことから、当該排気ダクトから放出された煙は、この風に運ばれて蒸気発生器室（C）及び原子炉補助建物一般換気装置給気ガラリーより建物内に導入されたと考えられる。
