40%出力試験中における  
2次主冷却系ナトリウム漏えい事故について  
(第5報報告書)の概要

動力炉・核燃料開発事業団  
高速増殖炉もんじゅ建設所

平成9年3月21日  
動力炉・核燃料開発事業団  
高速増殖炉もんじゅ建設所

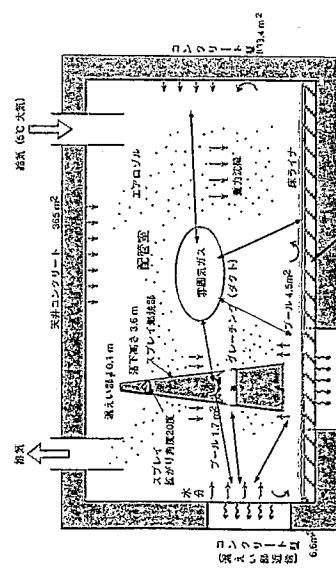
**ナトリウム燃焼拳動解析 解析モデル**

**ナトリウム燃焼拳動解析** (第 I 編4.1.1)

目的 : ナトリウム漏えい時のナトリウム燃焼拳動を把握し、構造材各部の温度等を評価する。

内容 : A-446室の2次主冷剤系ホース・ブレイク配管から床ライナまでのナトリウム漏下中ににおけるスプレイ燃焼配管から床ライナ及びグレードチャネル上でのブール燃焼時の各部燃度及び燃焼速度等を解析する。

解析コード: スプレイ・ブール燃焼解析コード ASSCOPPS

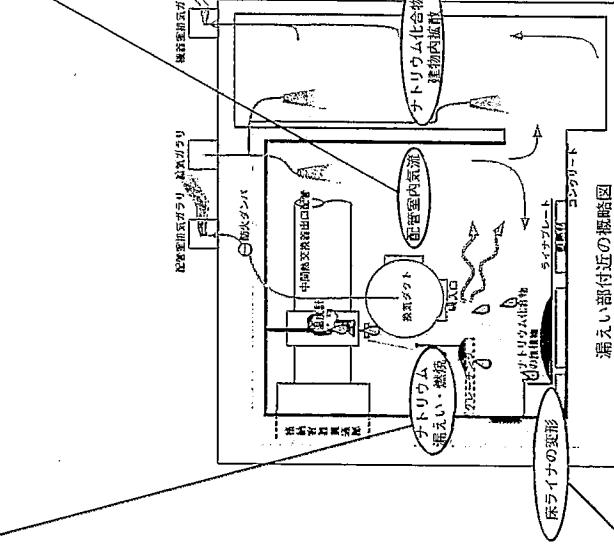
**配管室気流解析 解析メッシュ**  
**原子炉補助建物内のエアロゾル移行拳動解析 (第 I 編4.1.3)**

「もんじゅ」事故時の配管室内の気流・温度分布の挙動変化を3次元熱流体解析コード（FLOW-3D）により解析した結果、給気ダクトからの気流は床面上を漏えい部に向かい、燃焼発熱により上昇し、天井部では逆に隣室方向に戻る循環流（対流）を形成する等の気流の流れを明らかにした。

内容 : 配管室の燃焼にともなう氣流変化、温度変化、エアロゾル濃度変化を、換気系の運動状態の変化に応じて解析する。

使用コード: 3次元熱流体解析コード FLOW3D

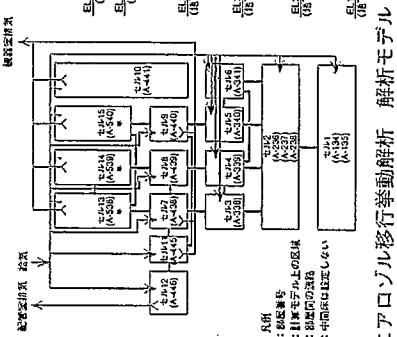
「もんじゅ」事故時に発生したエアロゾルの拡散に関して各部屋の濃度、付着密度についてエアロゾル挙動解析コード（MAPHY-AEROSOL）により、計算を実施し、原子炉補助建物内のエアロゾル付着分布を精度よく再現することができた。また、ナトリウム漏えい検出器の信号変化も再現できた。

目的 : 換気系の運動状態の変化が、エアロゾル移行拳動に及ぼす影響を明らかにする。

内容 : ナトリウム漏えい時の補助建物内のエアロゾルの移行経路及び各部屋の漏度・沈降速度・付着量の時間的変化をエアロゾル拳動解析コードを用いて解析する。

解析コード: エアロゾル拳動解析コード MAPHY-AEROSOL
