高速増殖原型炉もんじゅ
2次主冷却系ナトリウム漏えい事故について

原因調査結果のまとめ

平成9年2月

動力炉・核燃料開発事業団
高速増殖炉もんじゅ建設所

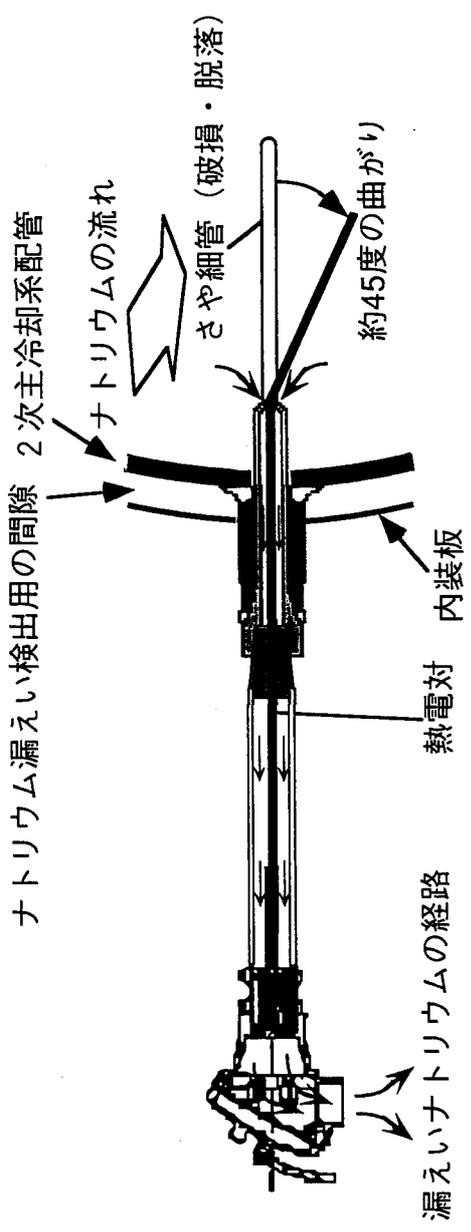
折れたさや管回収作業

温度計は熱電対とさや管からできています。今回の事故では、このさや管のくびれた部分（段付部）から折れ、折れたさや管（ロストパーツ）はその後、過熱器で見し回収しました。

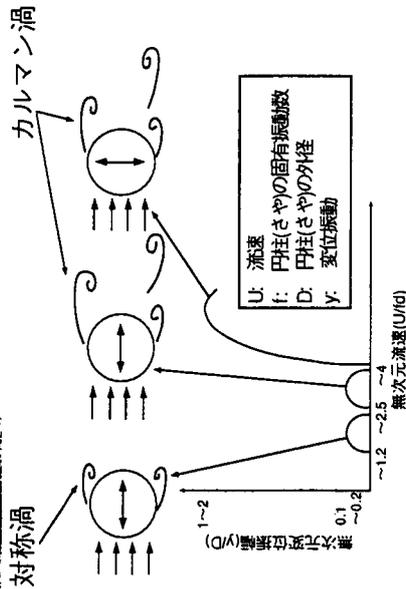
破面の様相の模式図説明

温度計の破損は、配管内を流れるナトリウムによりさやや細管下流側に対称渦が発生し、これによる流体力でさやや細管部が振動し、さやや段付部で高サイクル疲労が生じ破損したものと判断しました。

- 破面の電子顕微鏡による観察を実施
- ・主き裂の破面で次の4種類の領域が確認できた。
 - き裂発生・合体領域：複数個の疲労き裂の発生 [き裂発生領域]
 - 組織・結晶依存型破面領域 [き裂進展領域]
 - : SUS304で疲労き裂進展が遅いときの特徴
 - ストライエーション領域
 - : 疲労き裂進展が早いときの特徴
 - ディンプル領域：延性的破断の特徴 [破断領域]

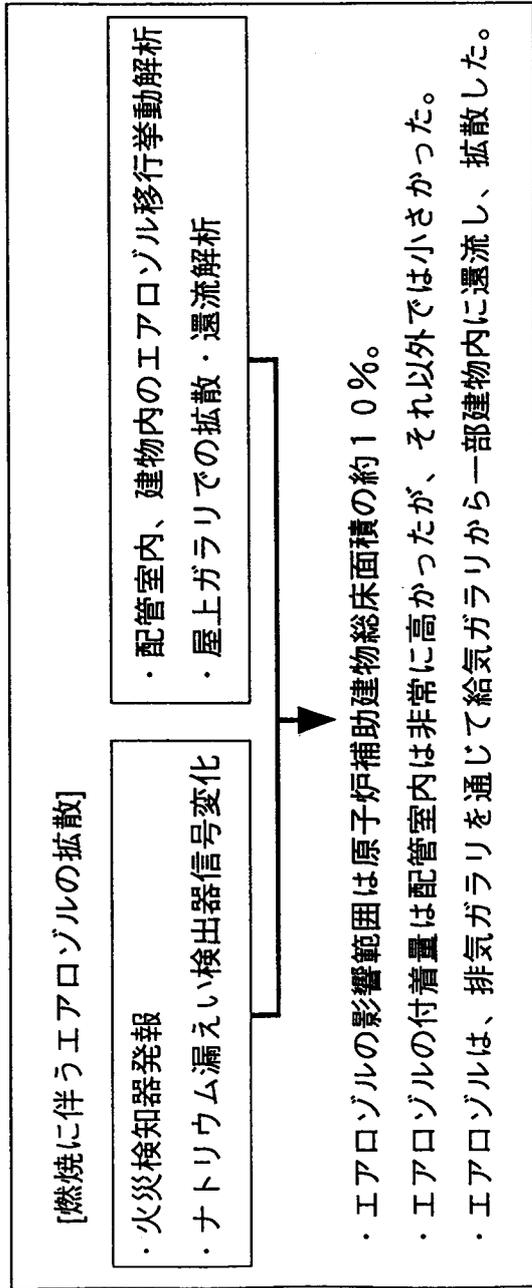
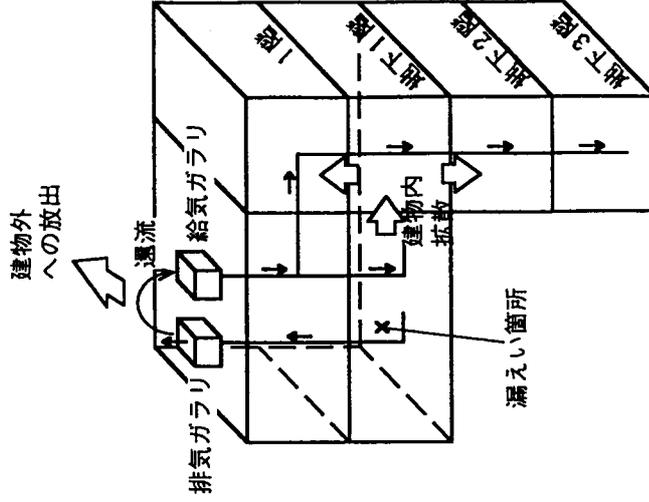
建物内拡散

当該温度計部から漏えいしたナトリウム量については $640 \pm 42 \text{kg}$ と評価しています。建物内で約410kgのナトリウム（金属換算）を回収し、約230kgのナトリウムがエアロゾルとして建物外に放出したと推定しています。建物内エアロゾルの拡散範囲は、床面積で約 $5,580 \text{m}^2$ （原子炉補助建物の約10%）に至りました。放出されたエアロゾルは、空気中で急速に安定な炭酸ナトリウムや重曹へと変化し、塩分の自然環境濃度と同等レベルまで希釈されたものと推定しています。放出されたナトリウムに含まれるトリチウムについては、原子力発電施設からの平常放出実績より十分小さく、環境への影響はなかつたと判断しています。
