## A T R圧力管の炉外水素富化試験

### (I) 水素富化時における局部水素脆化発生原因の調査

Gas Hydriding Test of Pressure Tube for Advanced Thermal Reactor

1982年12月

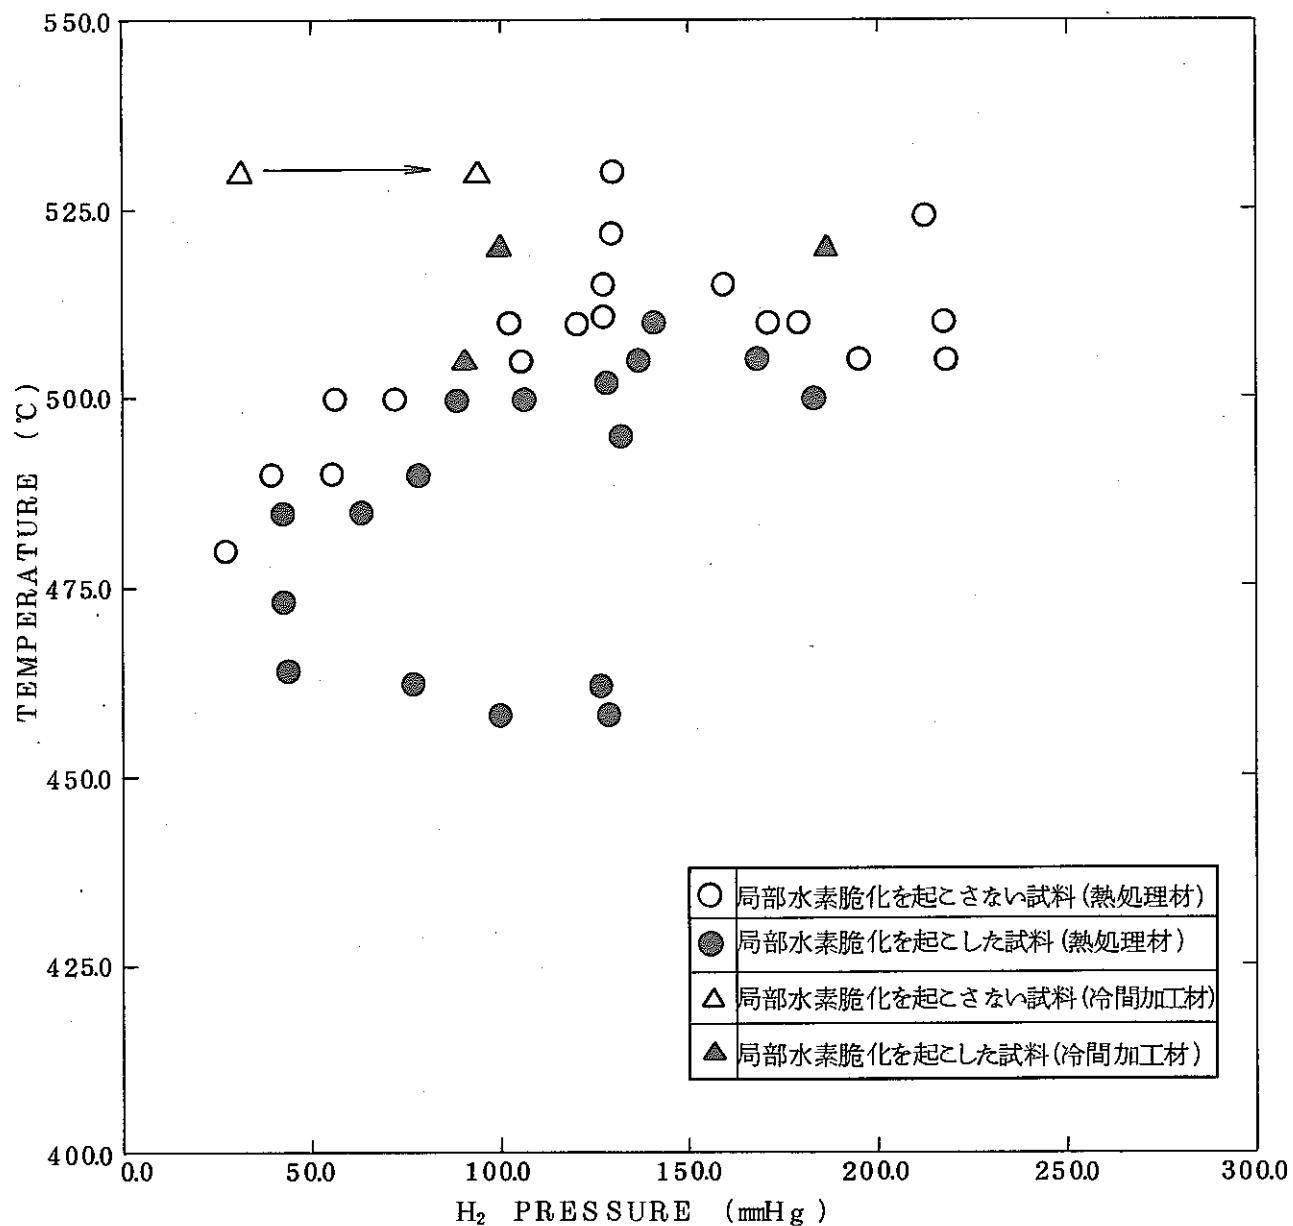
図2 受入れ材試料の水素富化試験結果(熱処理材および冷間加工材)

受入れ材のままの熱処理材試験片の水素富化試験結果を表1に示す。試験条件のうち温度は500°Cを中心にしてその前後を含む数条件、また水素圧力は約20~220mmHgの範囲とした。この試験結果を局部水素脆化の有無について、試験温度と水素圧力の関係でまとめると図2に示すようになる。即ち、100~120mmHg以上の水素圧力では、試験温度505~510°Cを境にしてそれ以上の温度では局部水素脆化が起らなくなっている。しかし、水素圧力約100mmHg以下では水素圧力の低下に伴って局部水素脆化発生限界温度が徐々に低下してくる傾向を示した。即ち、温度条件だけではなく水素圧力条件も局部水素脆化の発生に影響を及ぼしていることが明らかとなった。

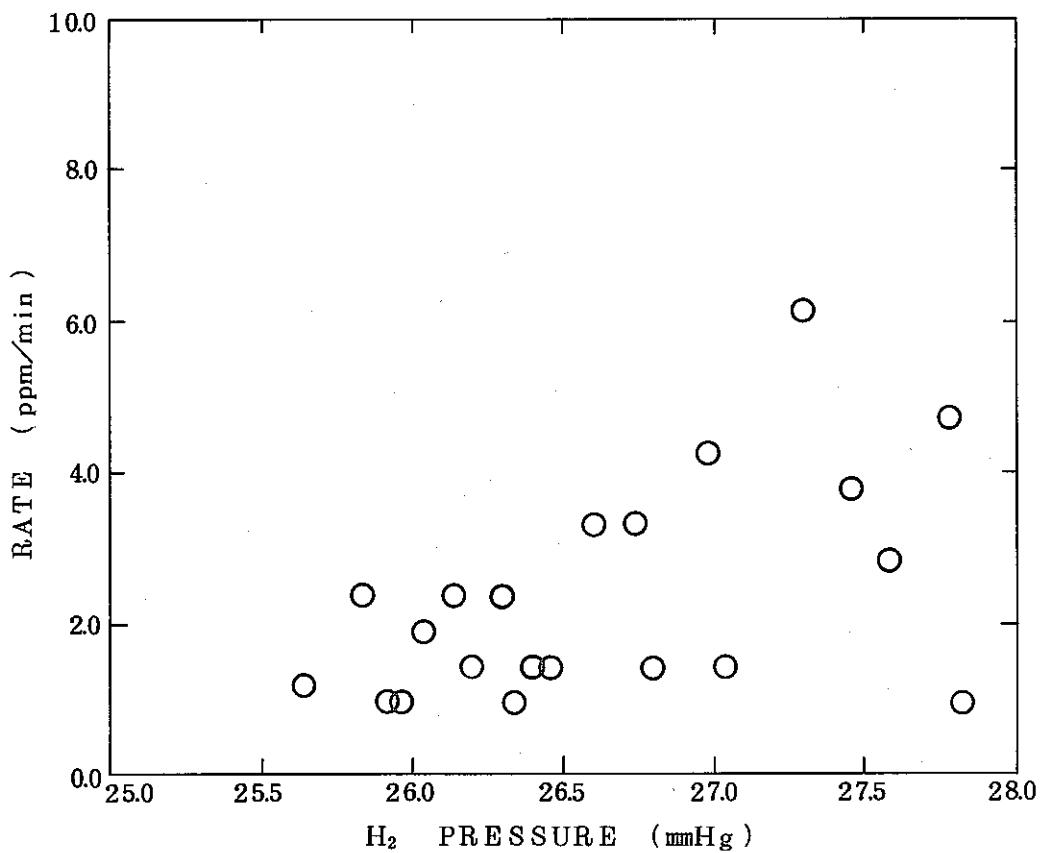
図3. 受入れ材試料の水素吸収速度変化—熱処理材  
(試験番号G 350, 温度 480 ℃, 脆化—無し)

次に水素吸収速度の変化と局部水素脆化の関係を図3~図11に示す。これらの図においてX軸は、水銀マノメータで読んだ水素圧力、Y軸は、水素吸収速度を示す。図3は初期水素圧力28mmHg、試験温度480°Cで試験した場合の水素圧力と水素吸収速

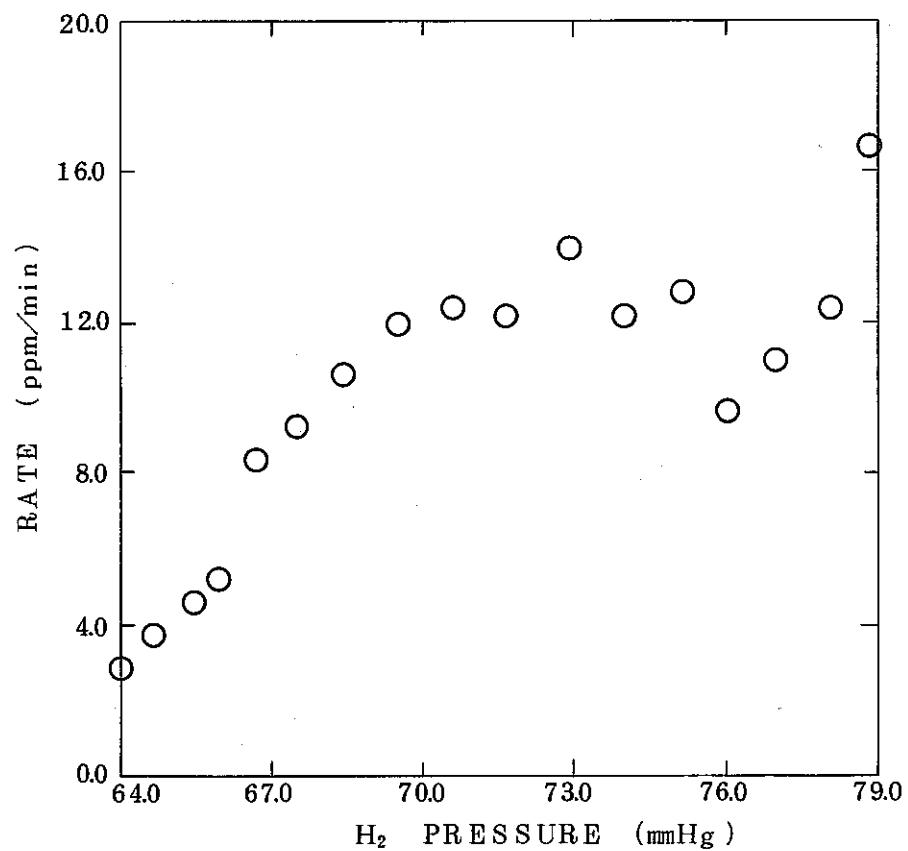
図4. 受入れ材試料の水素吸収速度変化—熱処理材  
(試験番号G 334, 温度490°C, 脆化—有り)

水素圧力が異なる場合で、共に局部水素脆化が発生した場合の試験結果を図4と図5に示す。図4は初期水素圧力79mmHgで、試験温度490°C、図5は初期水素圧力132mmHgで試験温度495°Cである。この両図から水素圧力の低い場合には水素吸収速度が遅く、水素圧力の高い場合には速いという違いのあることが明らかとなった。しかし、490~495°Cにおける全般的な水素吸収速度変化の傾向はほぼ同じで図3のように水素吸収速度が比較的急速に低下していくことのないことが判る。

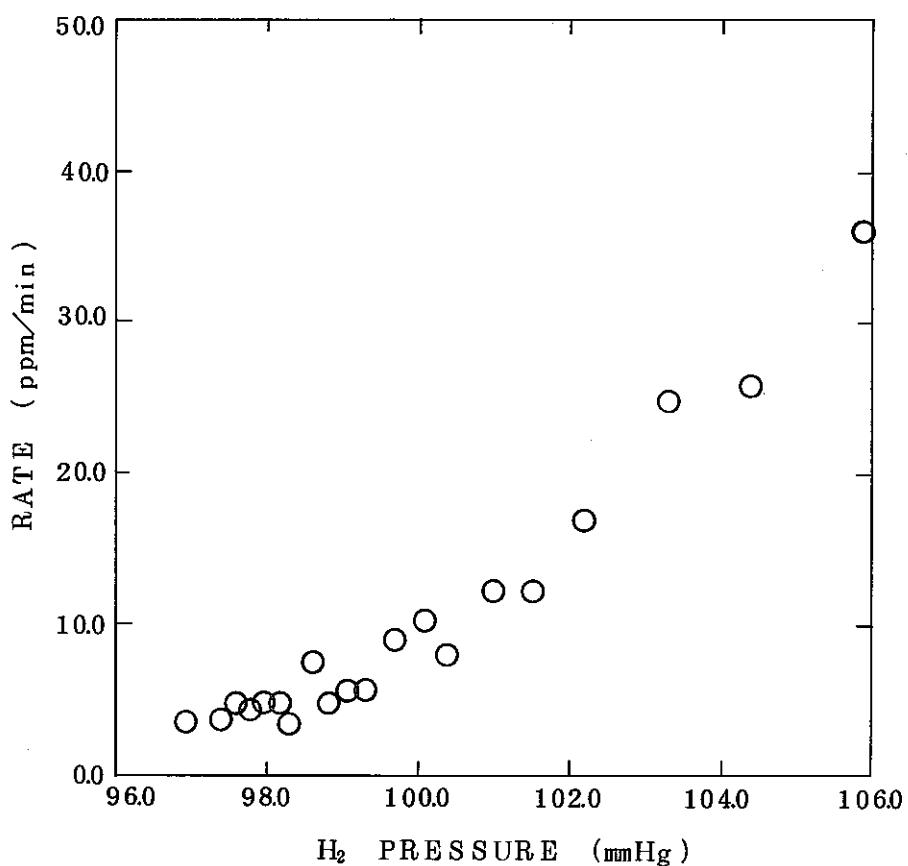
図 8. 受入れ材試料の水素吸収速度変化 -熱処理材  
(試験番号G 3 4 6, 温度 5 0 5 ℃, 脆化一無し)

図8と図9は、温度505°Cで水素圧力が図6や図7よりも高い場合であるが、水素吸収速度の減少傾向はほぼ図6や図7と同じである。

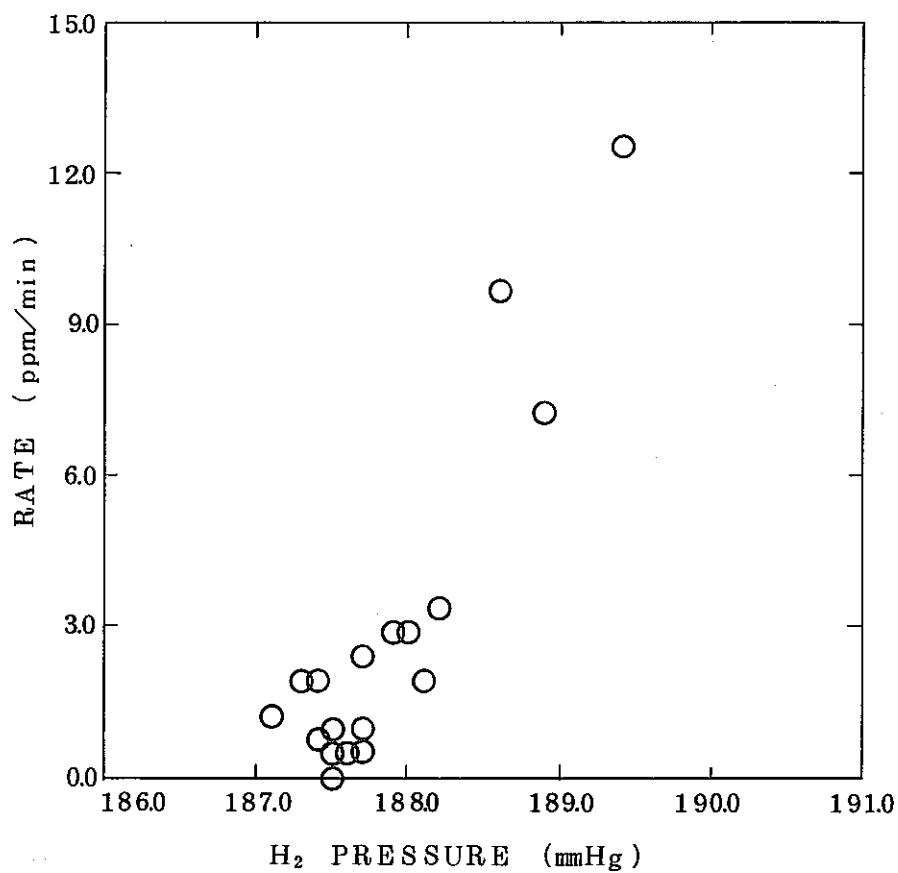
図15. 酸洗処理試料の水素吸収速度変化—熱処理材  
(試験番号G 353, 温度 500°C, 脆化—無し)

水素吸収速度の減少は、受入れ材試料の局部水素脆化を起さない場合より更に急激に低下していた。これは酸洗処理試料の表面被膜が受入れ材試料表面に比べ、はるかに水素を通し難いためであると考えられる。図15は本酸洗処理試料の水素富化試験において、最も初期水素吸収速度の速い場合の例であるが、水素圧力189mmHgにおいても初期水素吸収速度は12.55ppm/minであり、さらに水素富化開始後約15分経過した付近から急速に水素吸収しなくなった。

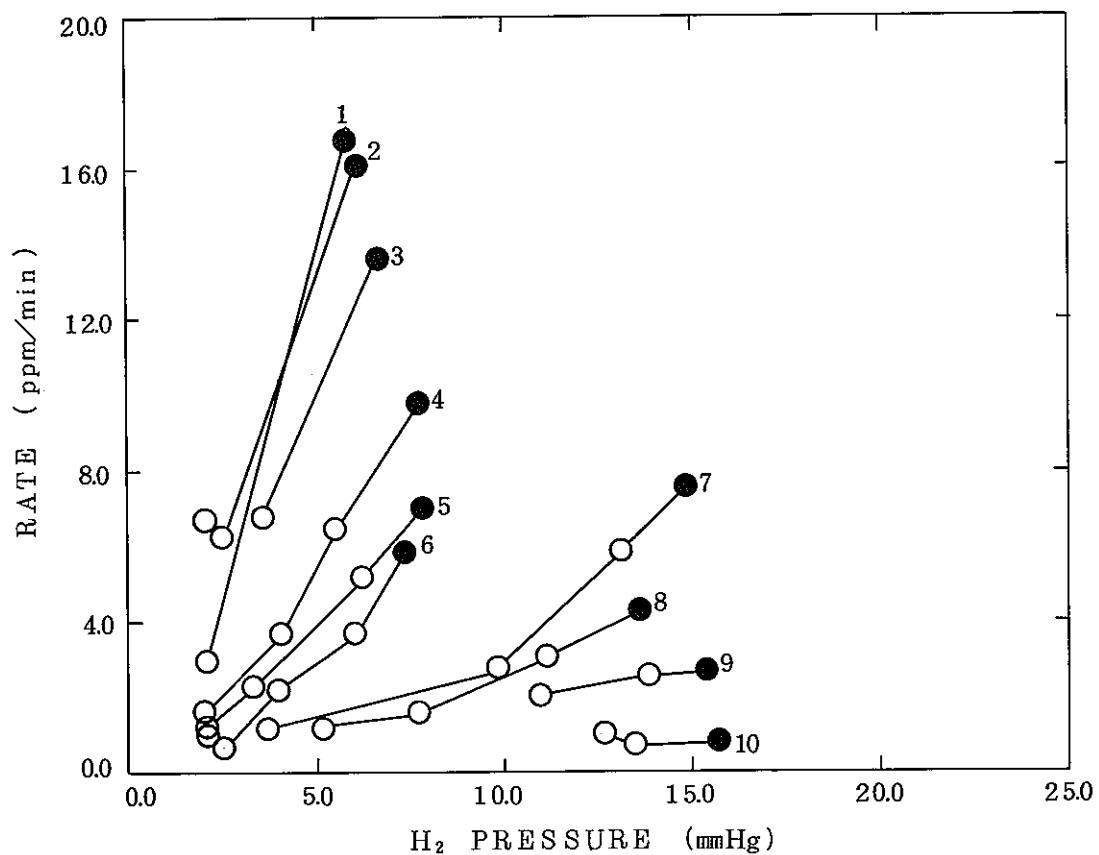
図16. サンド・ブラスト処理材の水素吸収速度変化（試験番号G003）

図16には温度400°Cにおける水素吸収傾向を示す。サンド・ブラスト処理試料の場合水素吸収速度が非常に速いため、図に示すように水素圧力を低圧側から高圧側へ徐々に上げて行く方法を用いて水素富化した。これは前述したようにサンド・ブラスト処理試料

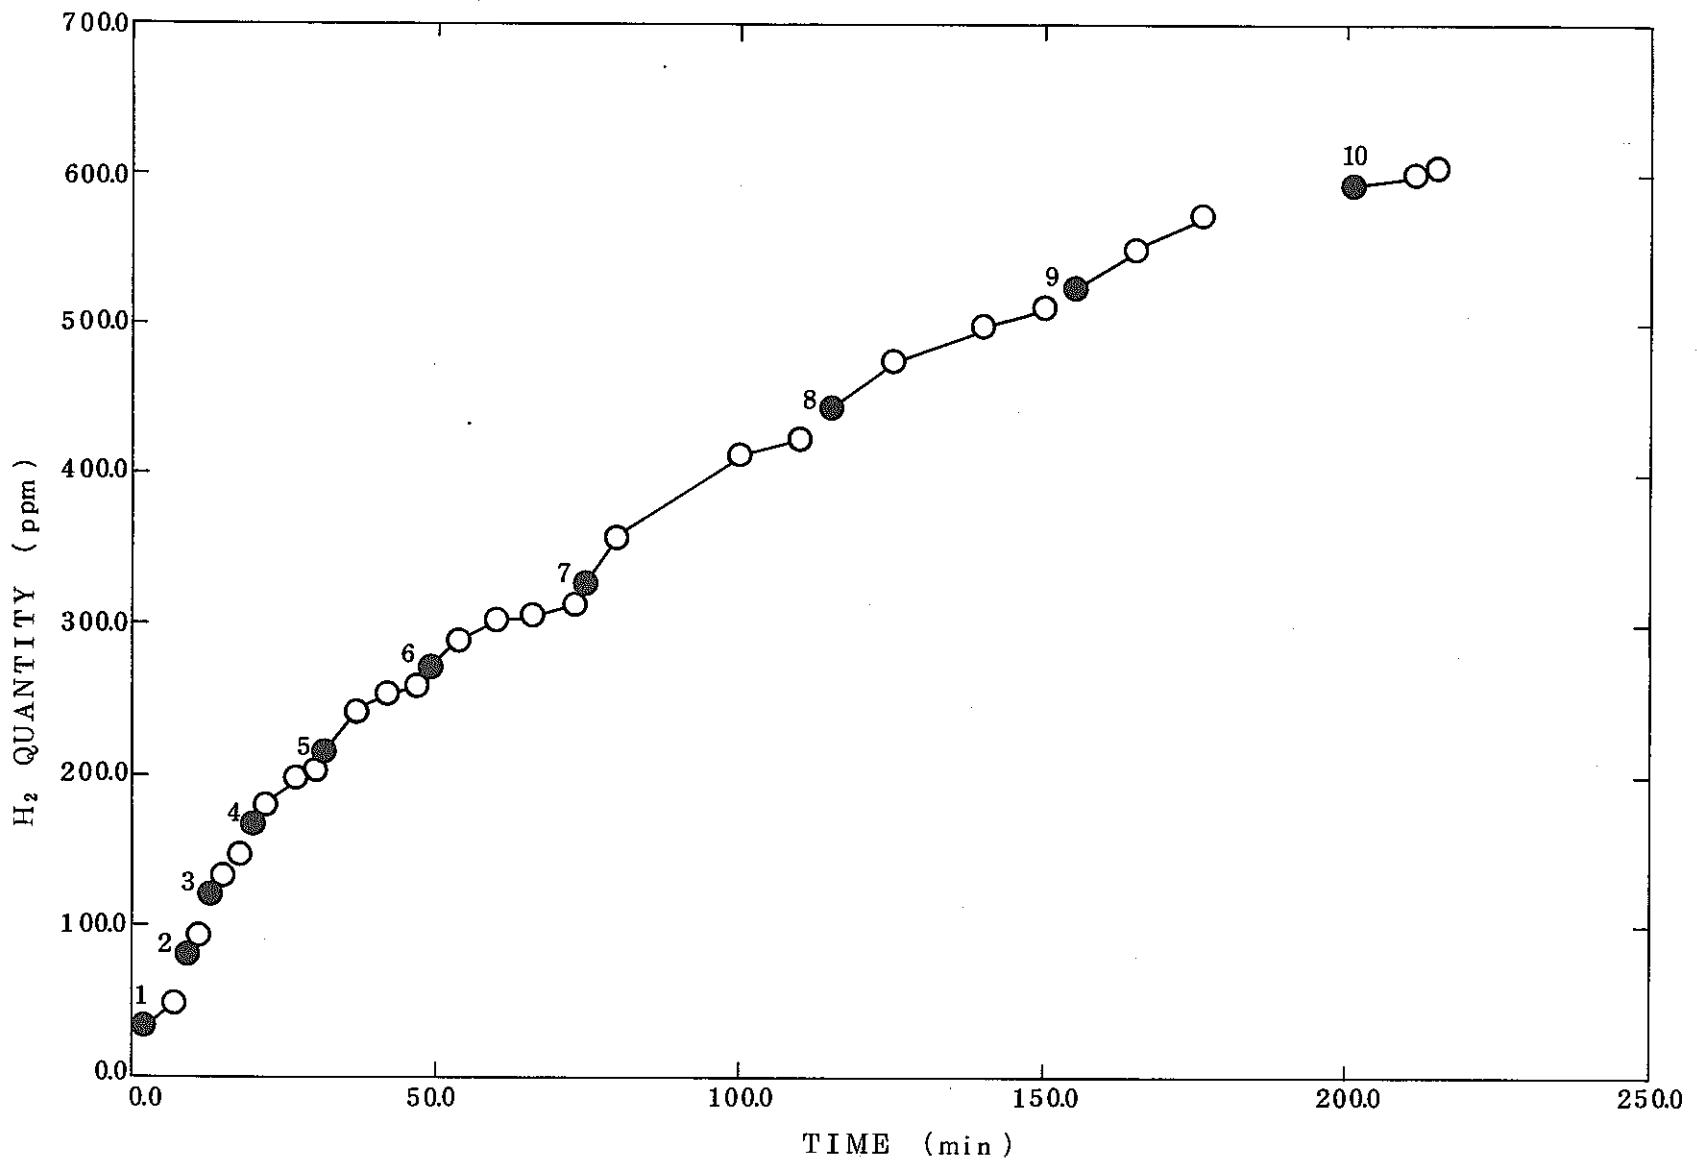
図17. サンド・blast処理材の水素吸収傾向(試験番号G003)

図17は、水素富化時間と水素吸収量の関係を示したものである。図より各サイクルにおける水素吸収量の鈍化傾向が明らかである。この鈍化傾向の原因としては、水素吸収が進むにつれて水素吸収表面付近に推積する水素化物の量が多くなり、徐々に水素吸収し難くなるため。あるいは、試験時間が長くなるにつれて、試料表面が徐々に酸化膜で覆われてくるため等が考えられる。

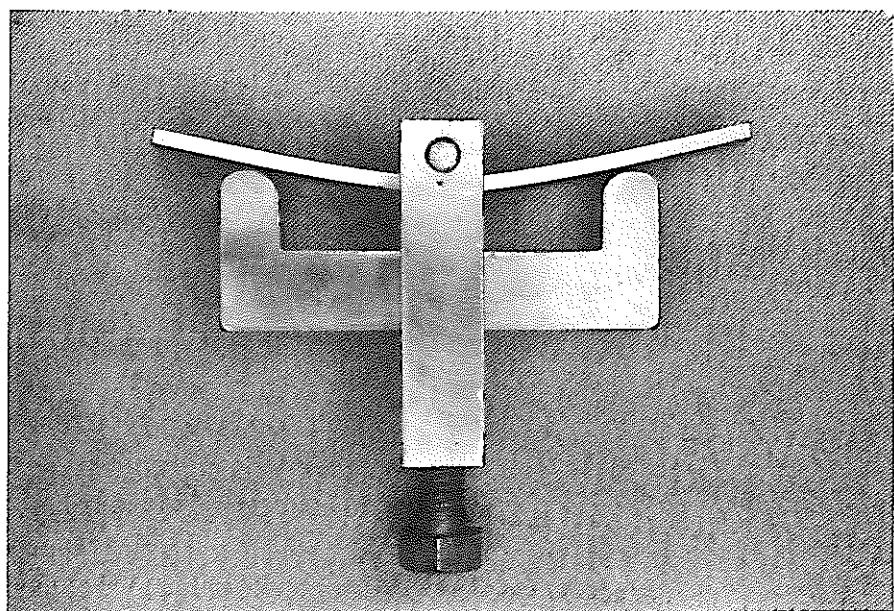
写真 11 3点曲げ応力負荷治具

この試験は、本来曲げ応力を負荷して応力集中した部分からの局部水素脆化について試験しようと始めたものであったが、応力は加熱によって、ほとんど解放されてしまい、本来の目的である応力集中状態における水素富化試験の意味をなさなくなってしまった。しかし、写真11に示した曲げ応力を負荷するための治具と試験試料との接点から、しばしば局部水素脆化が発生した。即ち、応力は3点曲げで負荷したのであるが局部水素脆化は、

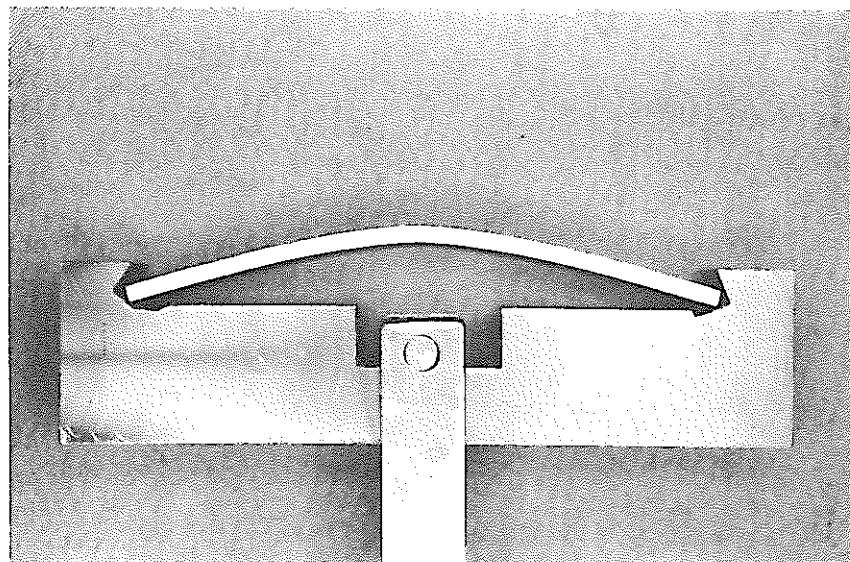
写真12 2点保持応力負荷治具  
(材質: ステンレス鋼)

治具と試験試料が接触した両脇の2点や中央の1点から多発していた。また治具との接点数を少なくするために、写真12に示した2点保持の応力負荷治具を用いて試験したが、この治具にセットするまでに前記の3点曲げによる応力負荷治具を用いたので、局部水素脆化はやはり前記と同様の部分に発生したもののが多かった。この局部水素脆化と治具接点が一致した理由は、試験試料への治具締め付けによって試料表面の被膜が破壊され、水素の吸収しやすい欠陥部分を作ったためとも考えられる。写真13に治具接点からの局部水素脆化例を示す。また、写真14には試験試料外表面（ベルト研磨面）にヤスリで傷を付けた試料の走査型電子顕微鏡表面観察写真を示す。同様に写真15には引っかき傷を付けた試料の表面を示し、写真16には応力負荷治具による圧痕部分を示す。また、写真17には応力負荷治具による圧痕部分から局部水素脆化を起こした例を示す。写真よりヤスリ傷や引っかき傷と応力負荷治具による圧痕とは明らかな違いのあることが判かる。しかし、同じ試験条件で試験したにもかかわらず、前述したヤスリ傷の場合と応力負荷治具で圧痕を付けた場合とで結果が異なる詳細原因については不明である。

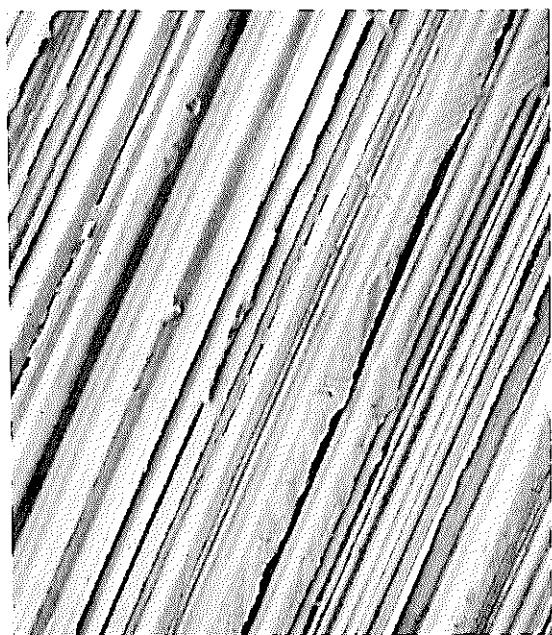
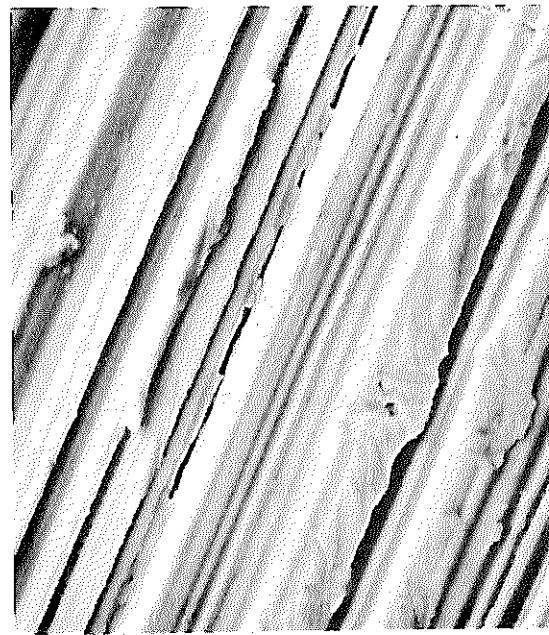
写真19 受入れ材試料表面(圧力管M.4.5)

は写真19に示す受入れ材試料表面に見られるようなベルト研磨後の比較的深い溝の跡が残っているものと考えられる。このピット状のものが直接局部水素脆化の核となる可能性もあるが、あるいは、先のL.Lundeが述べているように弗酸濃度を高めるピットとなり、その濃度の高い弗酸によって酸化被膜に弱い部分が出来て局部水素脆化の核となるのかも知れない。しかし、本試験結果では、先に述べたように酸洗処理試料の局部水素脆化は起らなかった。

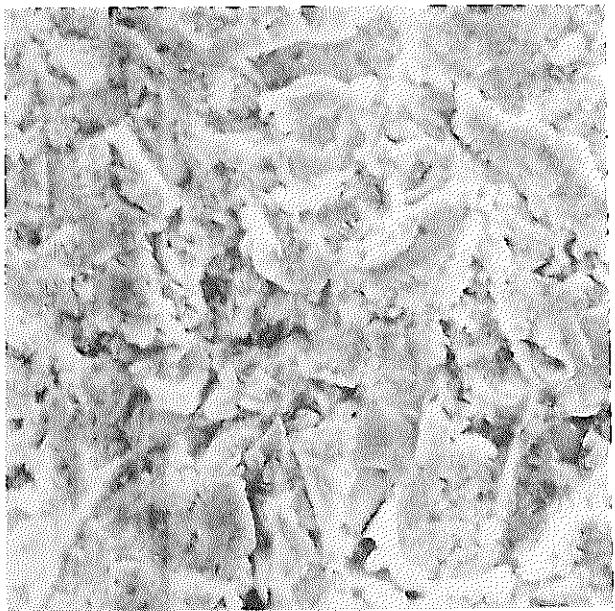
写真26 サンド・ブラスト処理表面（圧力管#845）

被膜を剥離しながら試料表面を這うように進行しているように見える。従って、サンド・プラスト処理表面は新生面を全面に渡って露出し、受入れ材試料のように局部的に水素吸収しやすい部分を作るのではなく、試料全面が水素吸収しやすい表面になったものと考えられる。写真26にサンド・プラスト処理表面の観察写真を、また、写真27には激しい水素脆化でもサンド・プラスト処理面が剥離せずに残っている例を示す。
