**新型転換炉実証炉燃料の
HBWRにおける負荷追従試験（V）
IFA-555ロッド1の照射後試験結果（その1）**

**動力炉・核燃料開発事業団
東 海 事 業 所**

新型転換炉実証炉燃料のHBWRにおける負荷追従試験（V）

IFA-555ロッド1照射後試験結果（その1）

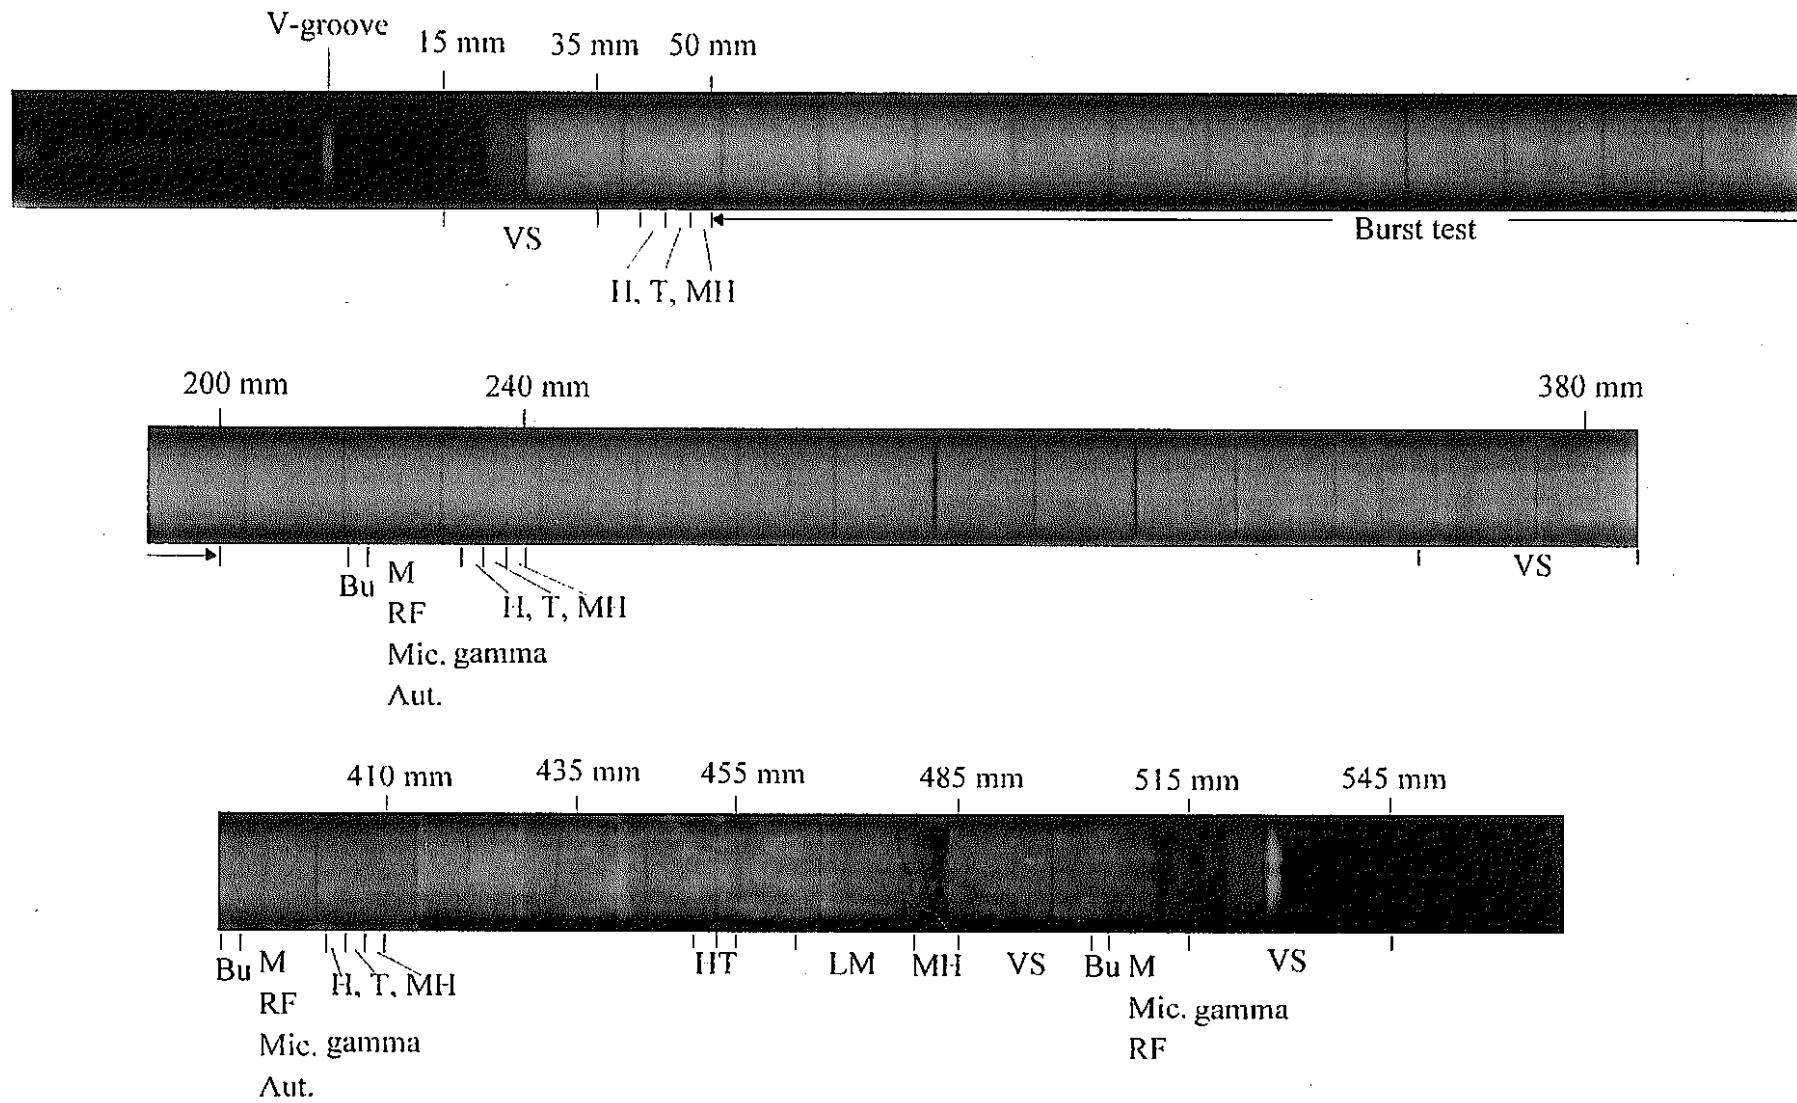
図1.1 燃料棒の中性子ラジオグラフィ上での切断位置

より462～478mmの位置で、軸方向断面の試料が採取された。また、試料の角度は0°から360°まで計測されている。顕微鏡写真上の黒点が0°であることを示し、角度は燃料を上部から見て、時計方向に増加する。図1.1に燃料棒の切断位置を中性子ラジオグラフ写真のコピーの上に示す。

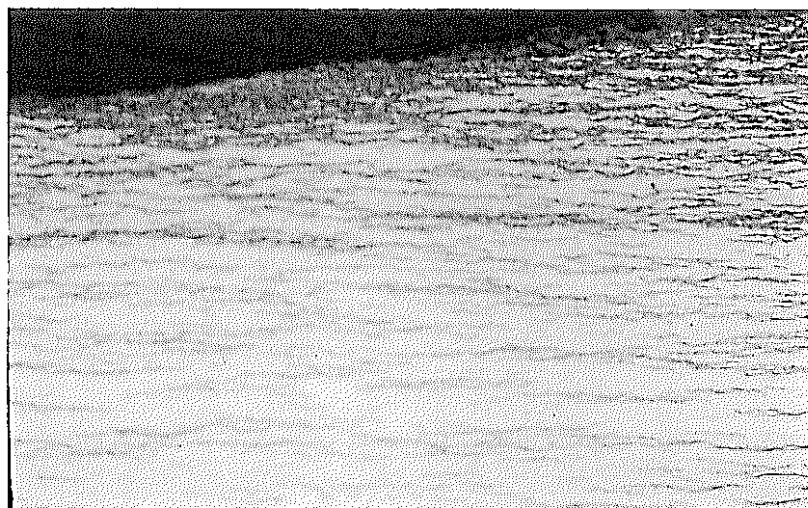
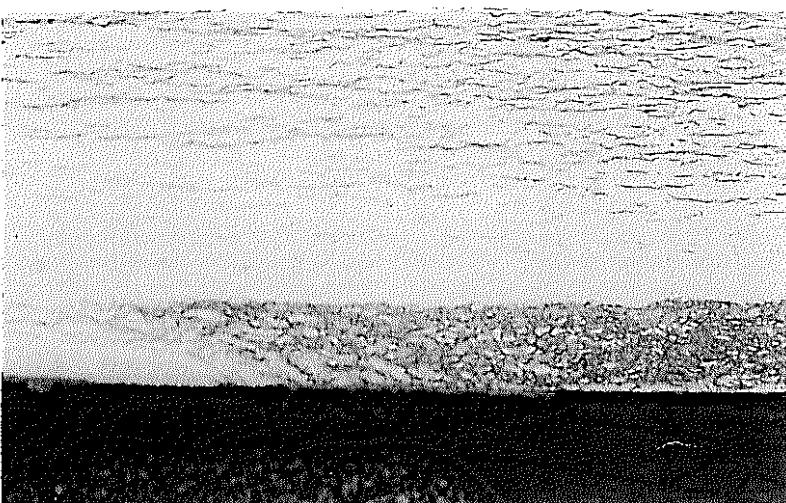
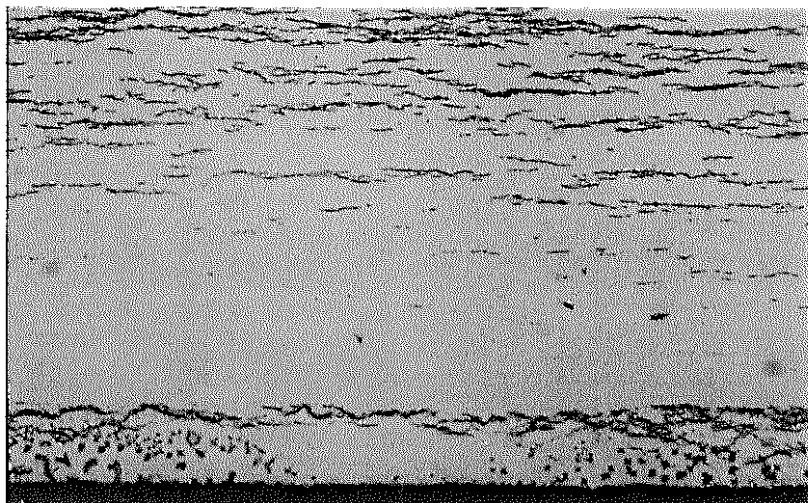
図2.2.8 被覆管の水素化物 図2.2.6の詳細 IFA-555-1, 462-478mm位置

Zrライナー層に数カ所、局所的な著しい腐食（水素化物）が観察された。このZrライナーの腐食部分は、燃料ペレットの大きなクラックに対応して観察されている。

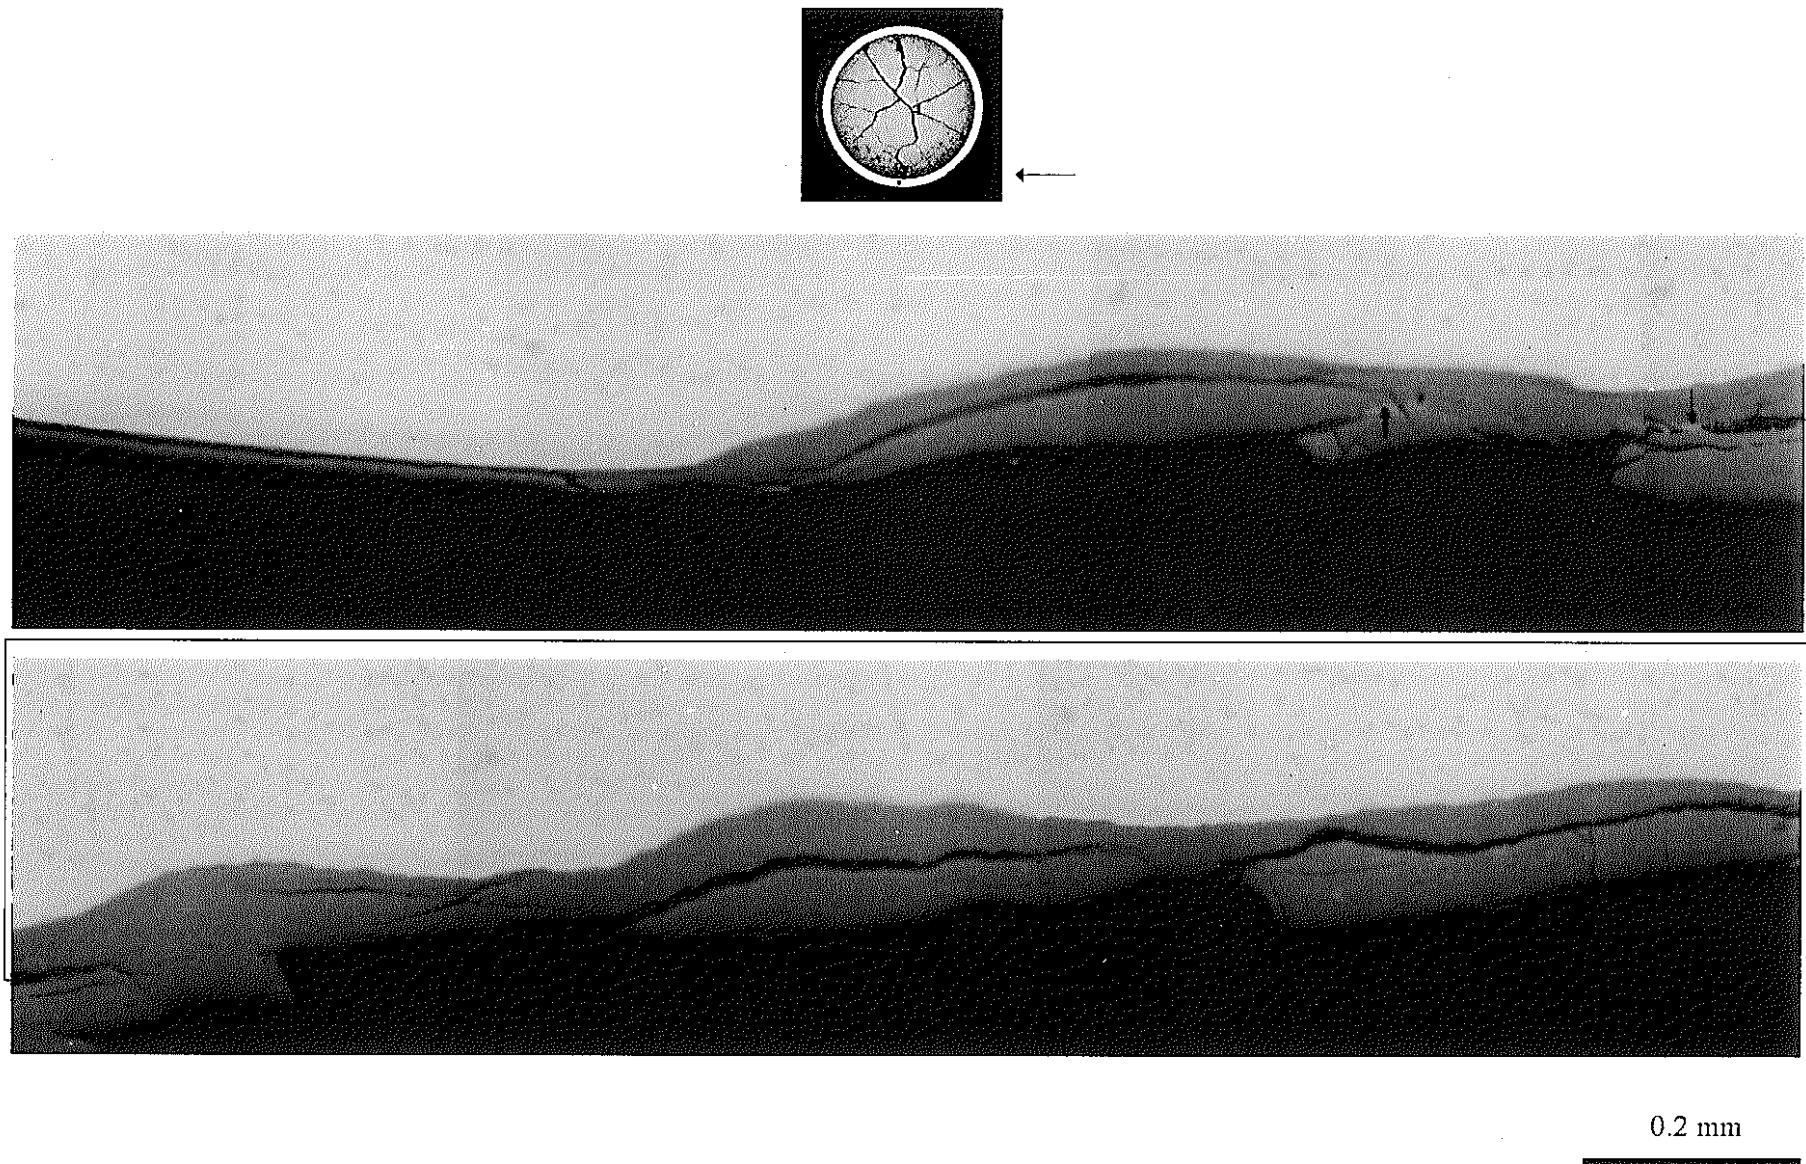
図2.3.2 被覆管の冷却材側の酸化物層 横断面、研磨 IFA-555-1, 232mm位置

232mmでの横断面には、全般的に被覆管外周にかなり均一で、濃い冷却材側の酸化膜が見られる（図2.3.1）。酸化物とジルカロイ界面及び酸化皮膜が剥離している近くで、酸化膜にクラックが発生している。腐食を受けて被覆管の厚さが減少した大きな領域と2、3の小さな領域及びレンズ状酸化物（ノジュラー腐食）が見られる。図2.3.2に詳細を示す。同様の部分には、白い酸化物（図中矢印で示す）も見られる他、レンズ状の酸化物の中にクラックが見られる。あるものは被覆管の周方向に平行に、またあるものは半径方向に見られる。232mm横断面のZrライナーの燃料ペレット側に、非常に薄く、不連続で、多孔質な酸化膜が見られる。図2.3.3に詳細を示す。燃料ペレット側には、酸化物が燃料ペレットと干渉（結合）したと思われる部分がある（図2.3.3b,c,d）。また別の部分では、小さなレンズ状の酸化物が、Zrライナー厚さを僅かに減少させている（図2.3.3b,e,f）。

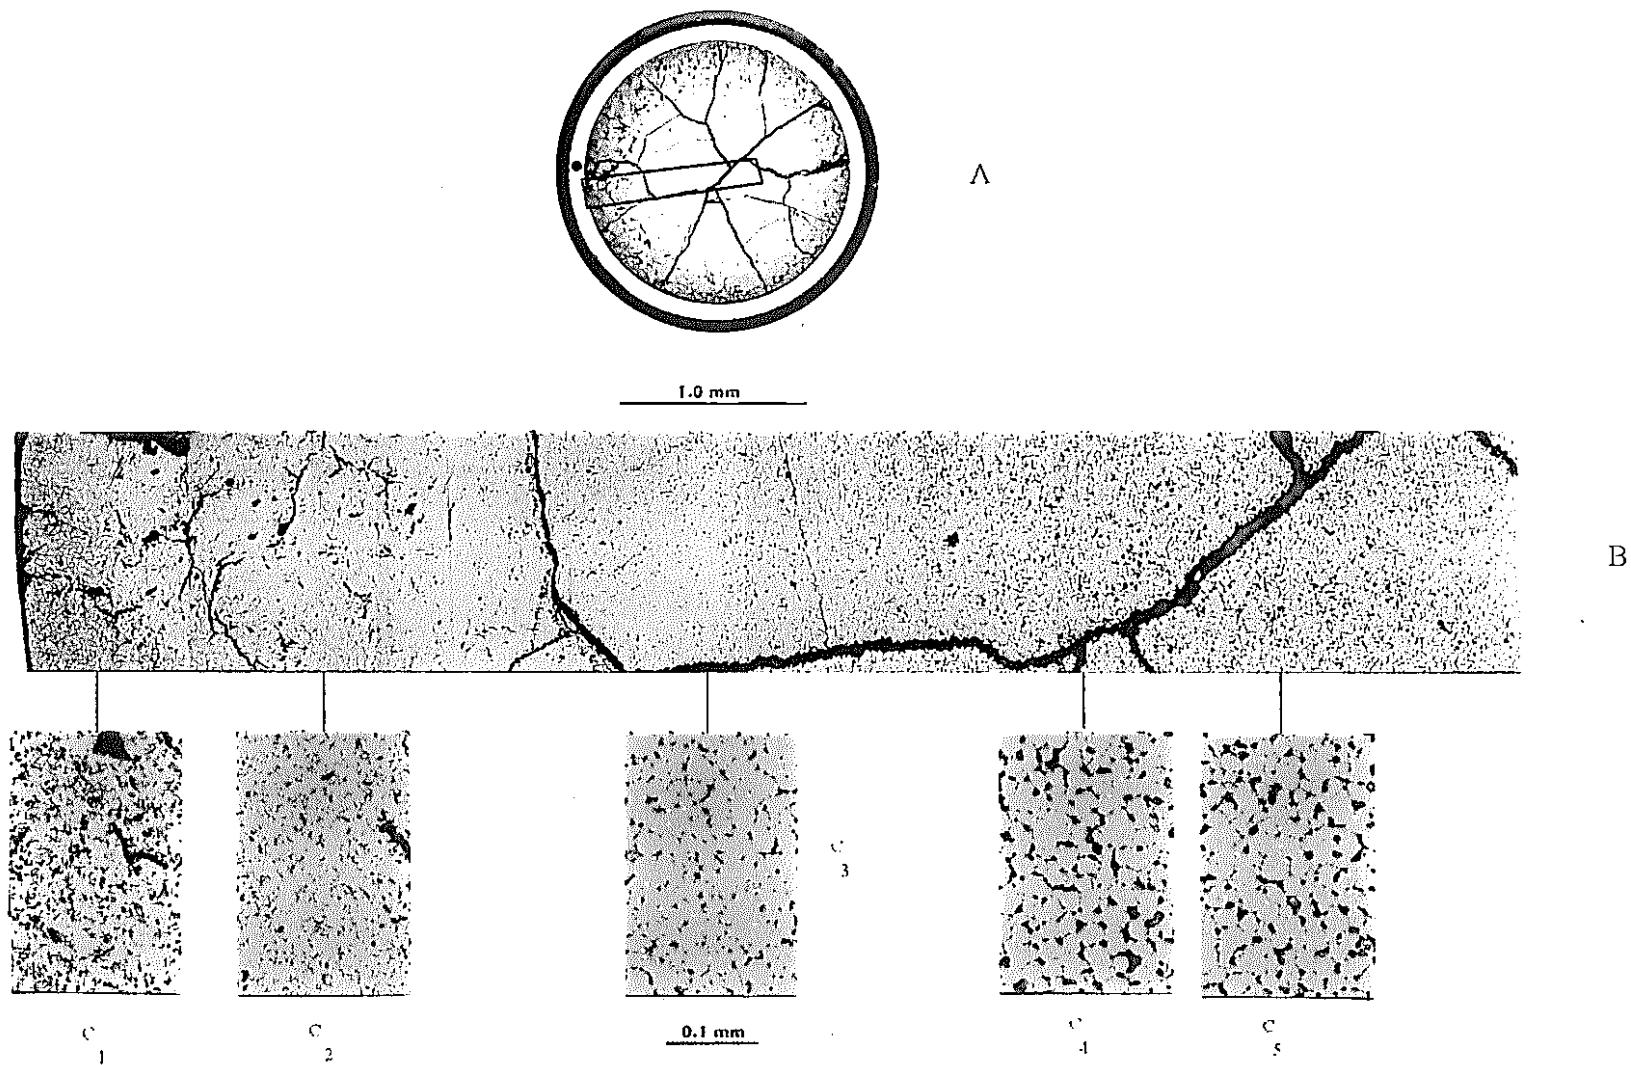
図2.4.1 燃料ペレット中のポア、ボイド、FP 横断面、研磨 IFA-555-1, 232mm位置
(A)全体、(B)燃料ペレット半径方向、(c)詳細

232mmの横断面観察には燃料ペレットの断面全体に径方向クラックが見られる。ペレット/被覆管のギャップは、はっきりと観察できる。また、被覆管の冷却材側に腐食による減肉が観察できる。

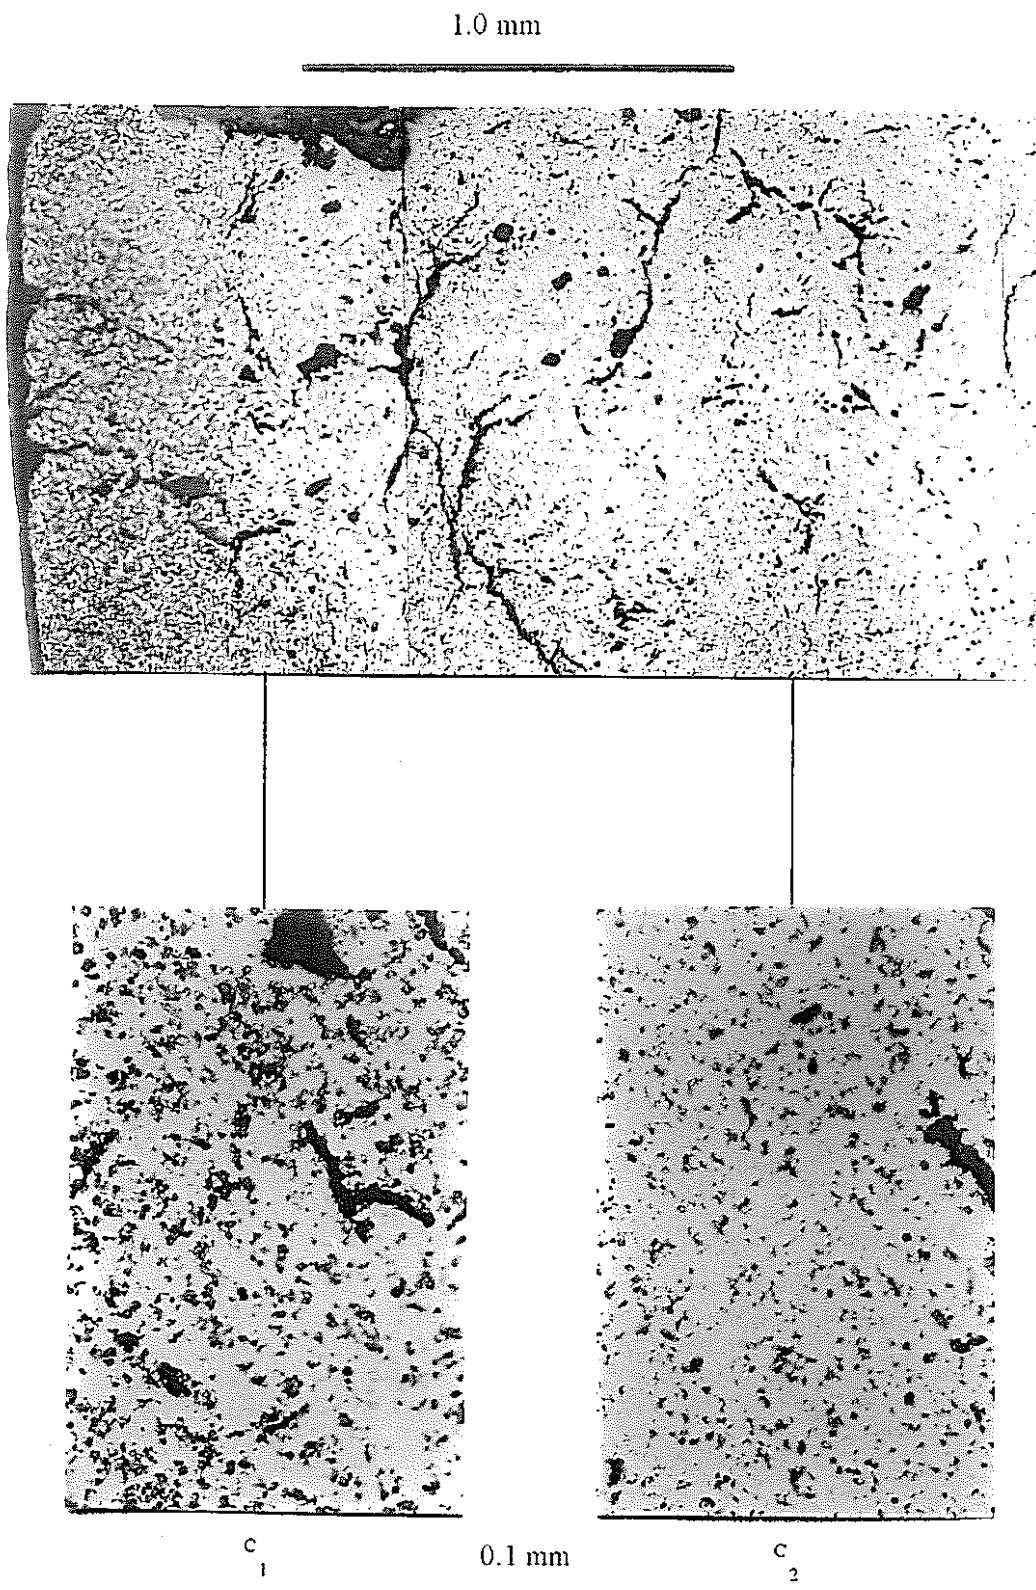
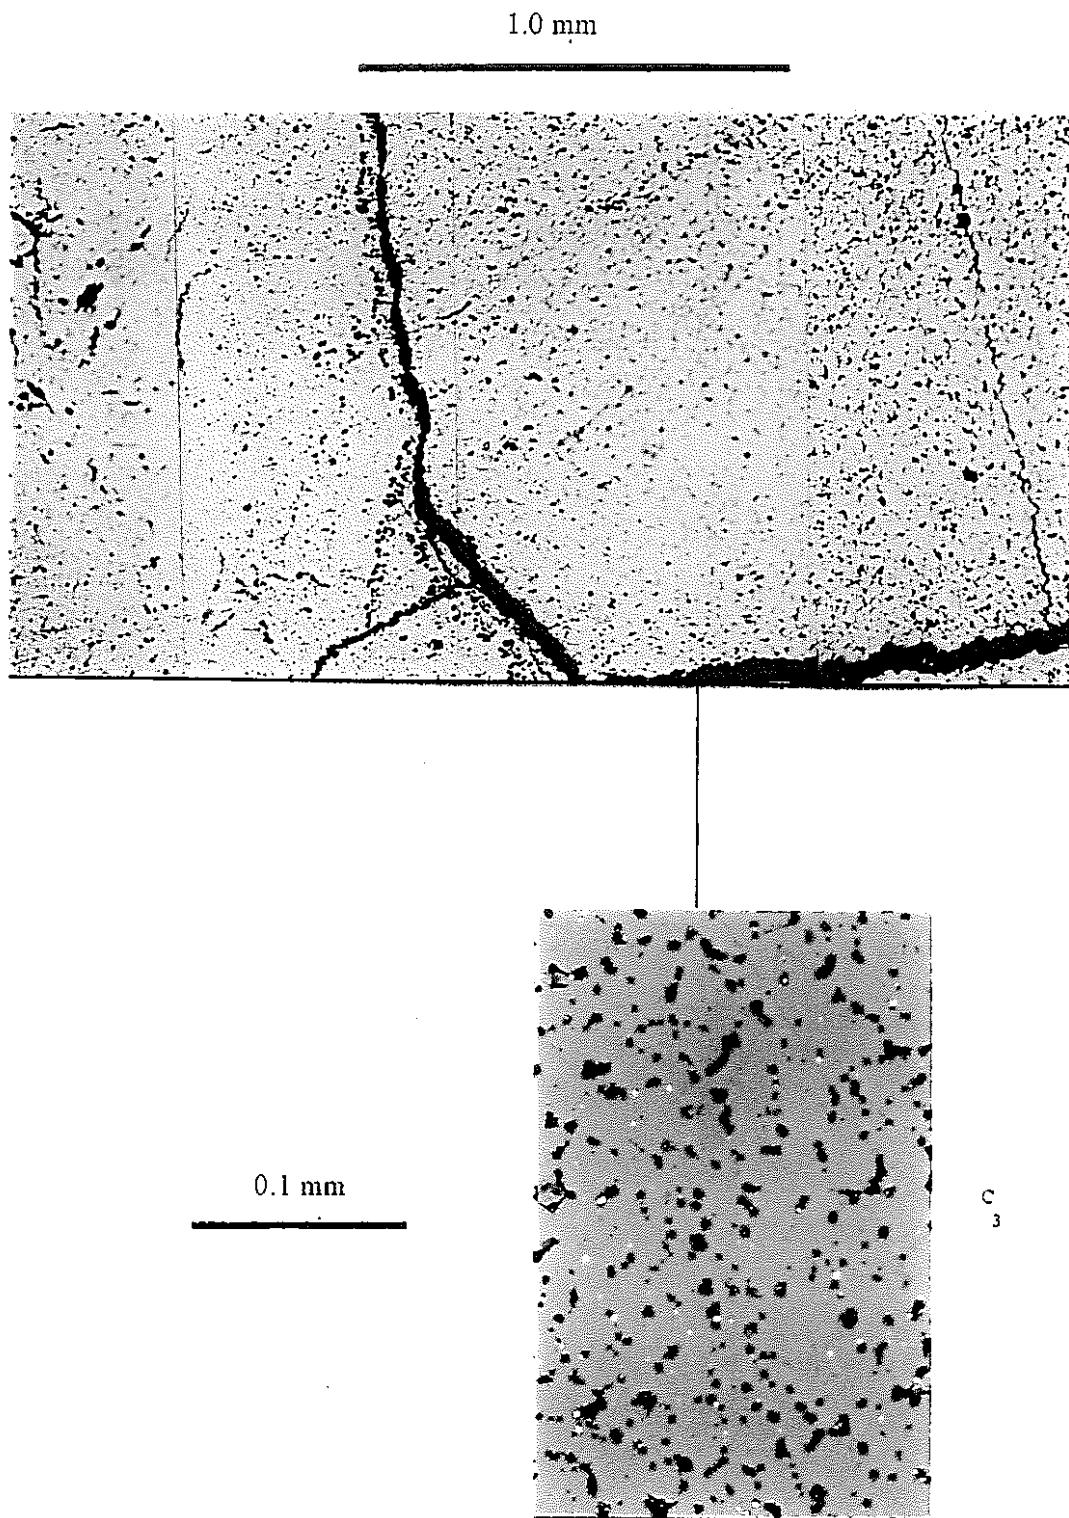
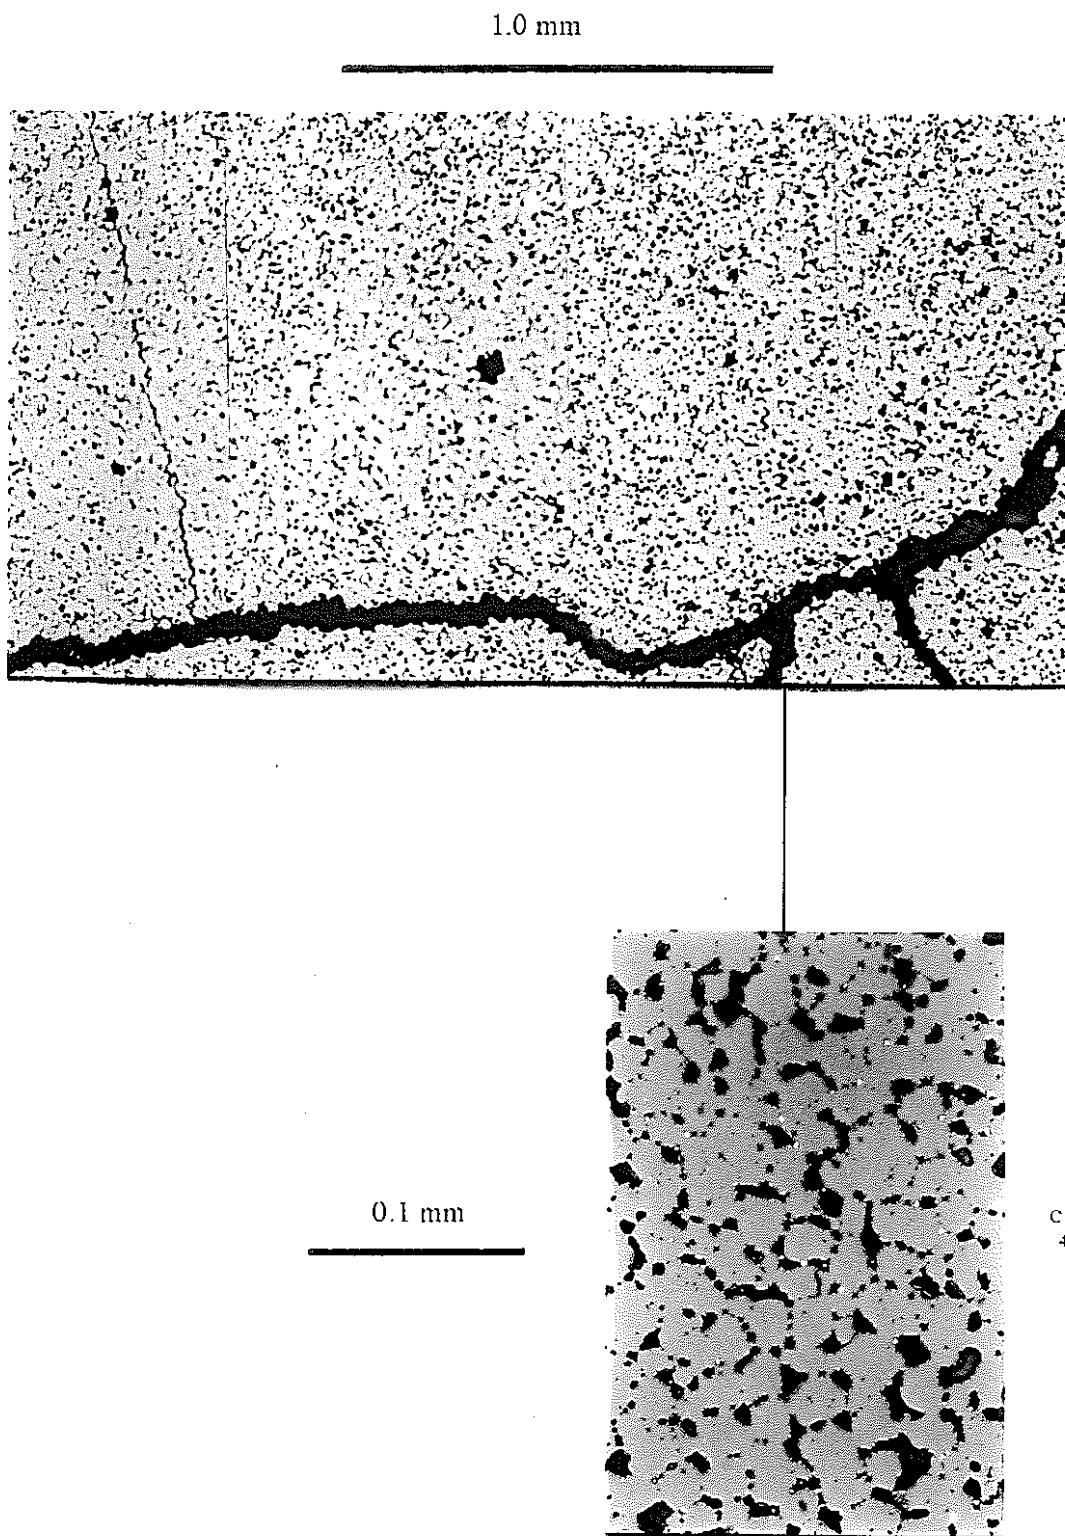
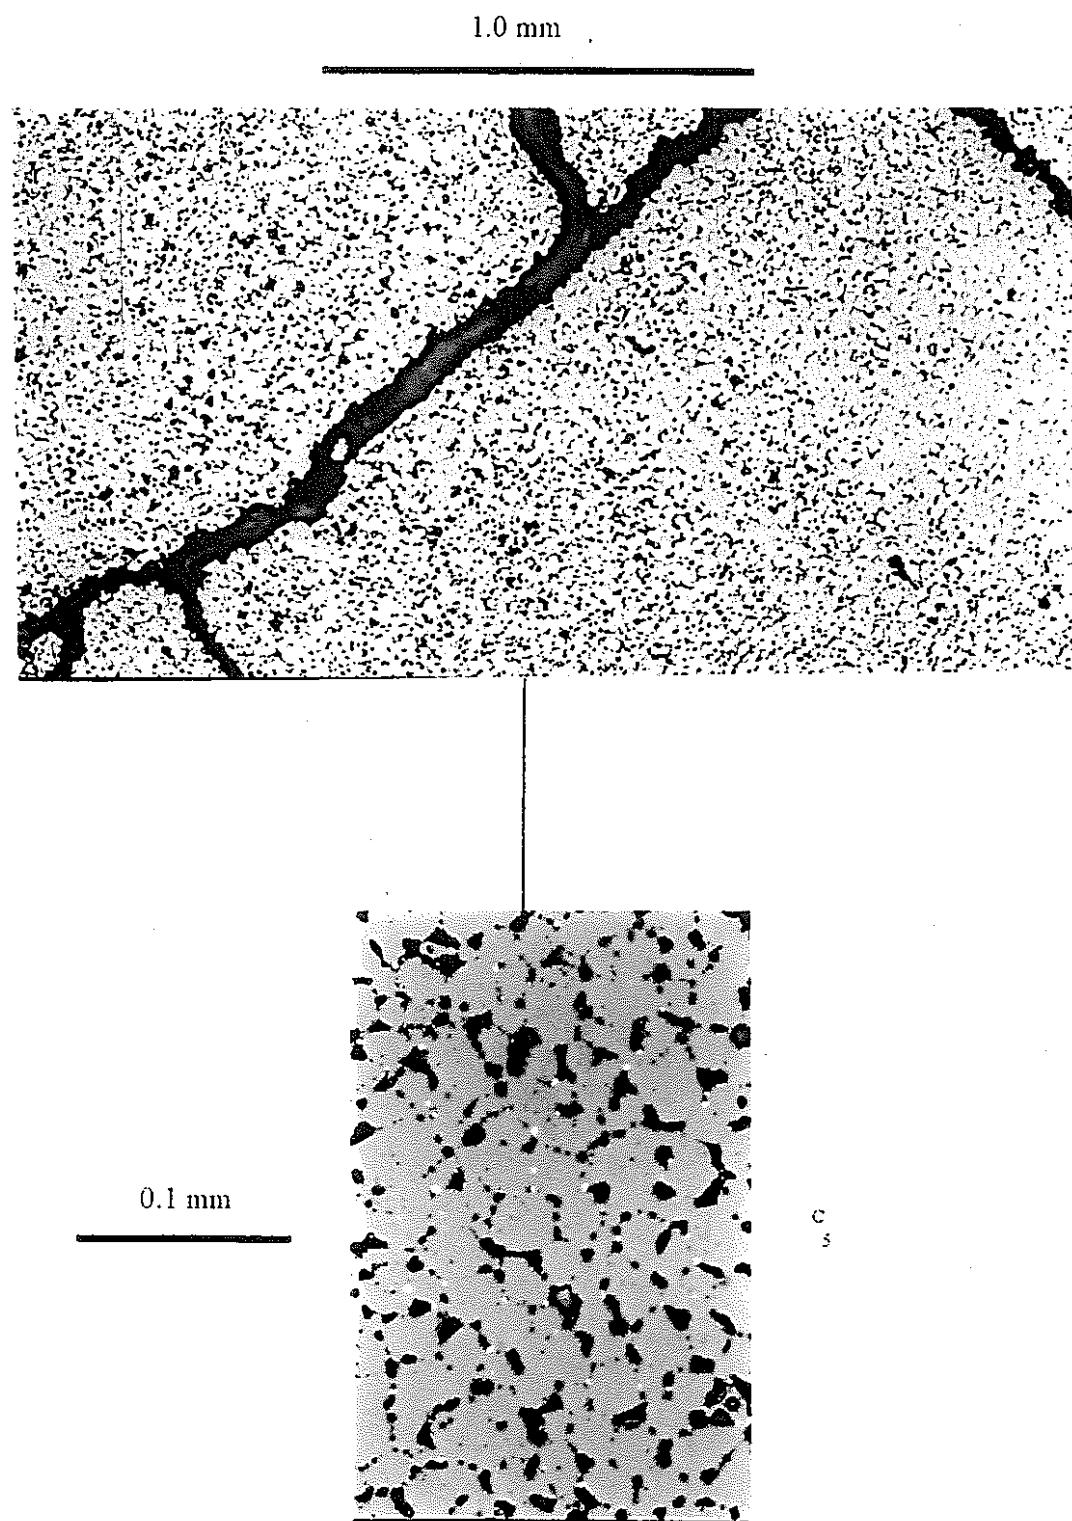
図2.4.2 図2.4.1の燃料ペレット半径方向の詳細 IFA-555-1, 232mm位置

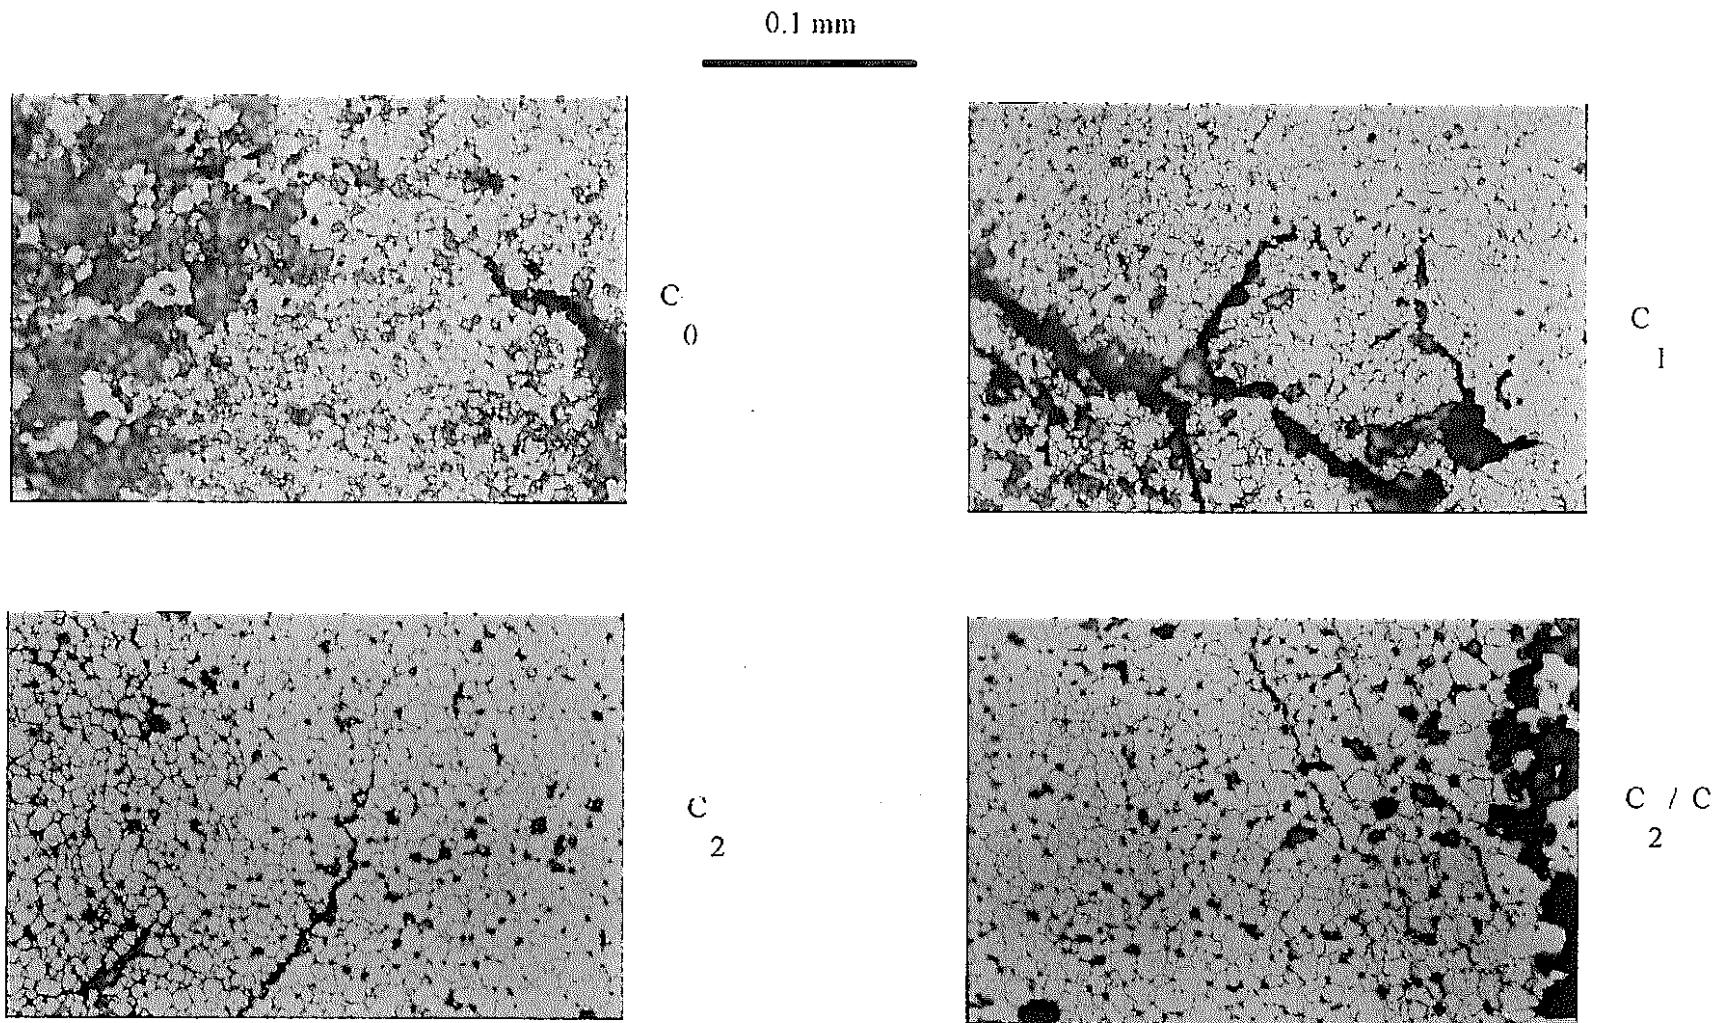
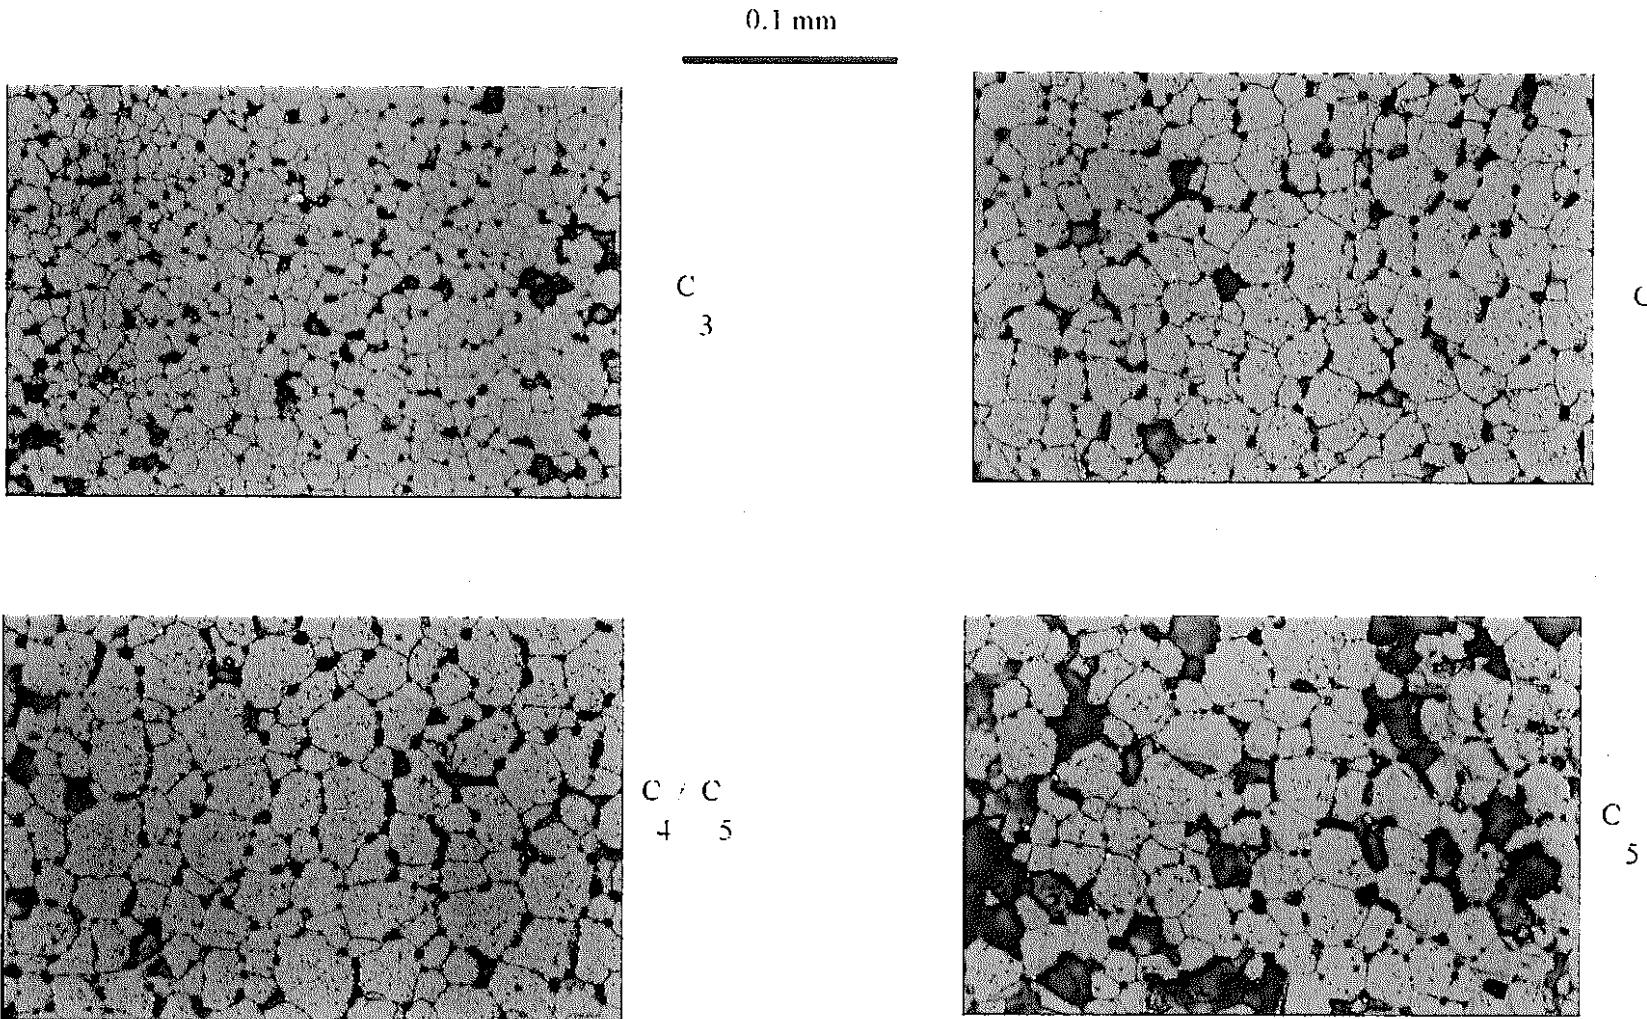
図2.4.6 燃料ペレット半径方向の詳細 エッティング IFA-555-1, 232mm位置

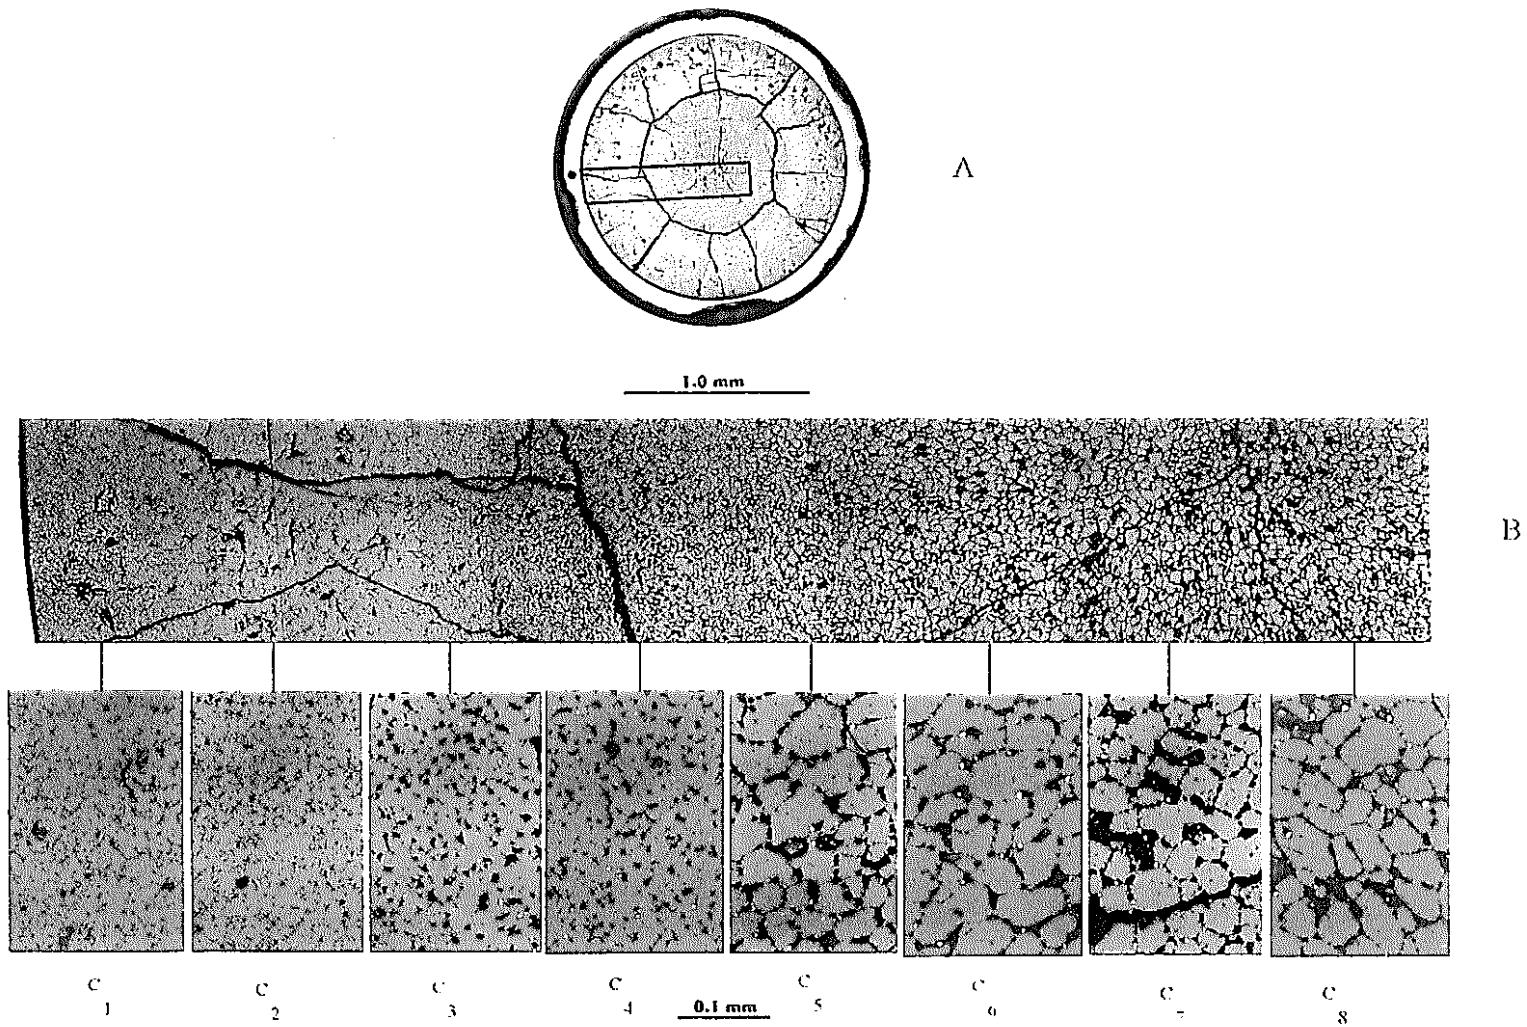
図2.4.8 燃料ペレット中のポア、ボイド、FP 横断面、研磨 IFA-555-1, 401mm位置
(A)全体、(B)燃料ペレット半径方向、(c)詳細

401mmの横断面観察では、径方向中間部で周方向の円形クラックが観察でき、その外側では径方向のクラックが、内側では大きな径方向クラックの痕跡が観察できる。この円形クラックを境に内側では組織が大きく変化している。また、ペレット/被覆管のギャップは、はっきりと観察できる。被覆管は冷却材側で大きな腐食があり、最大のところで被覆管は1/3以下に減肉している。
