**新型転換炉実証炉燃料の
HBWRにおける負荷追従試験（V）
IFA-555ロッド1の照射後試験結果（その1）**

**動力炉・核燃料開発事業団
東 海 事 業 所**

新型転換炉実証炉燃料のHBWRにおける負荷追従試験（V）

IFA-555ロッド1照射後試験結果（その1）

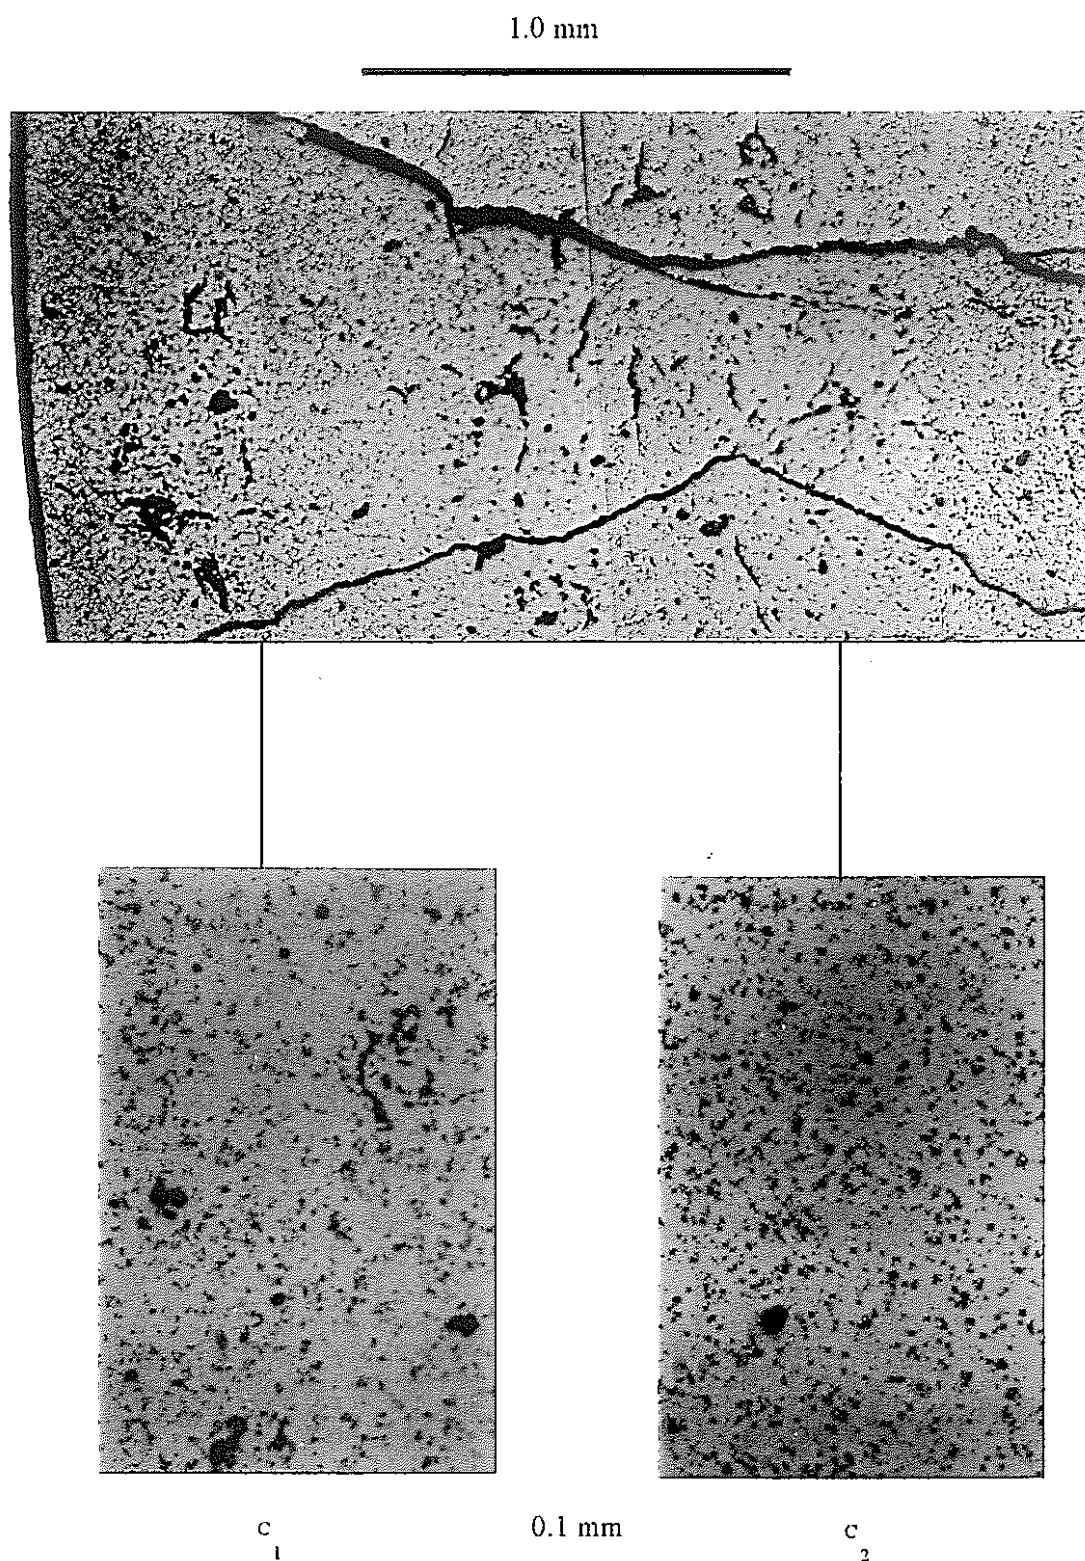
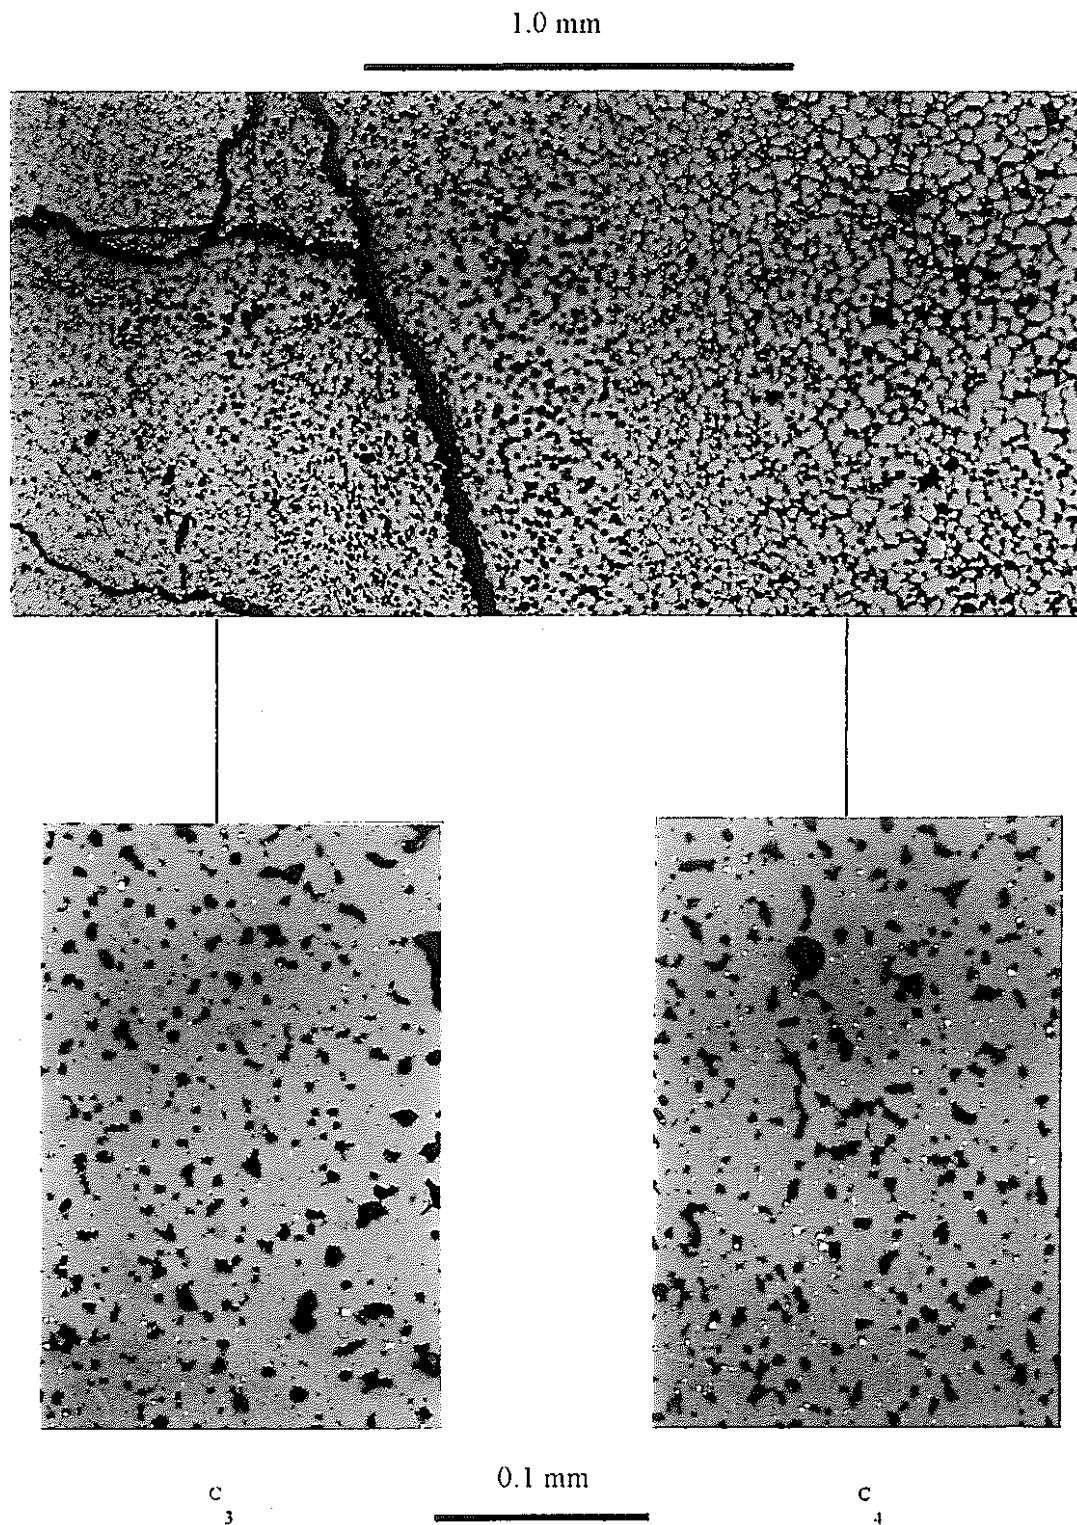
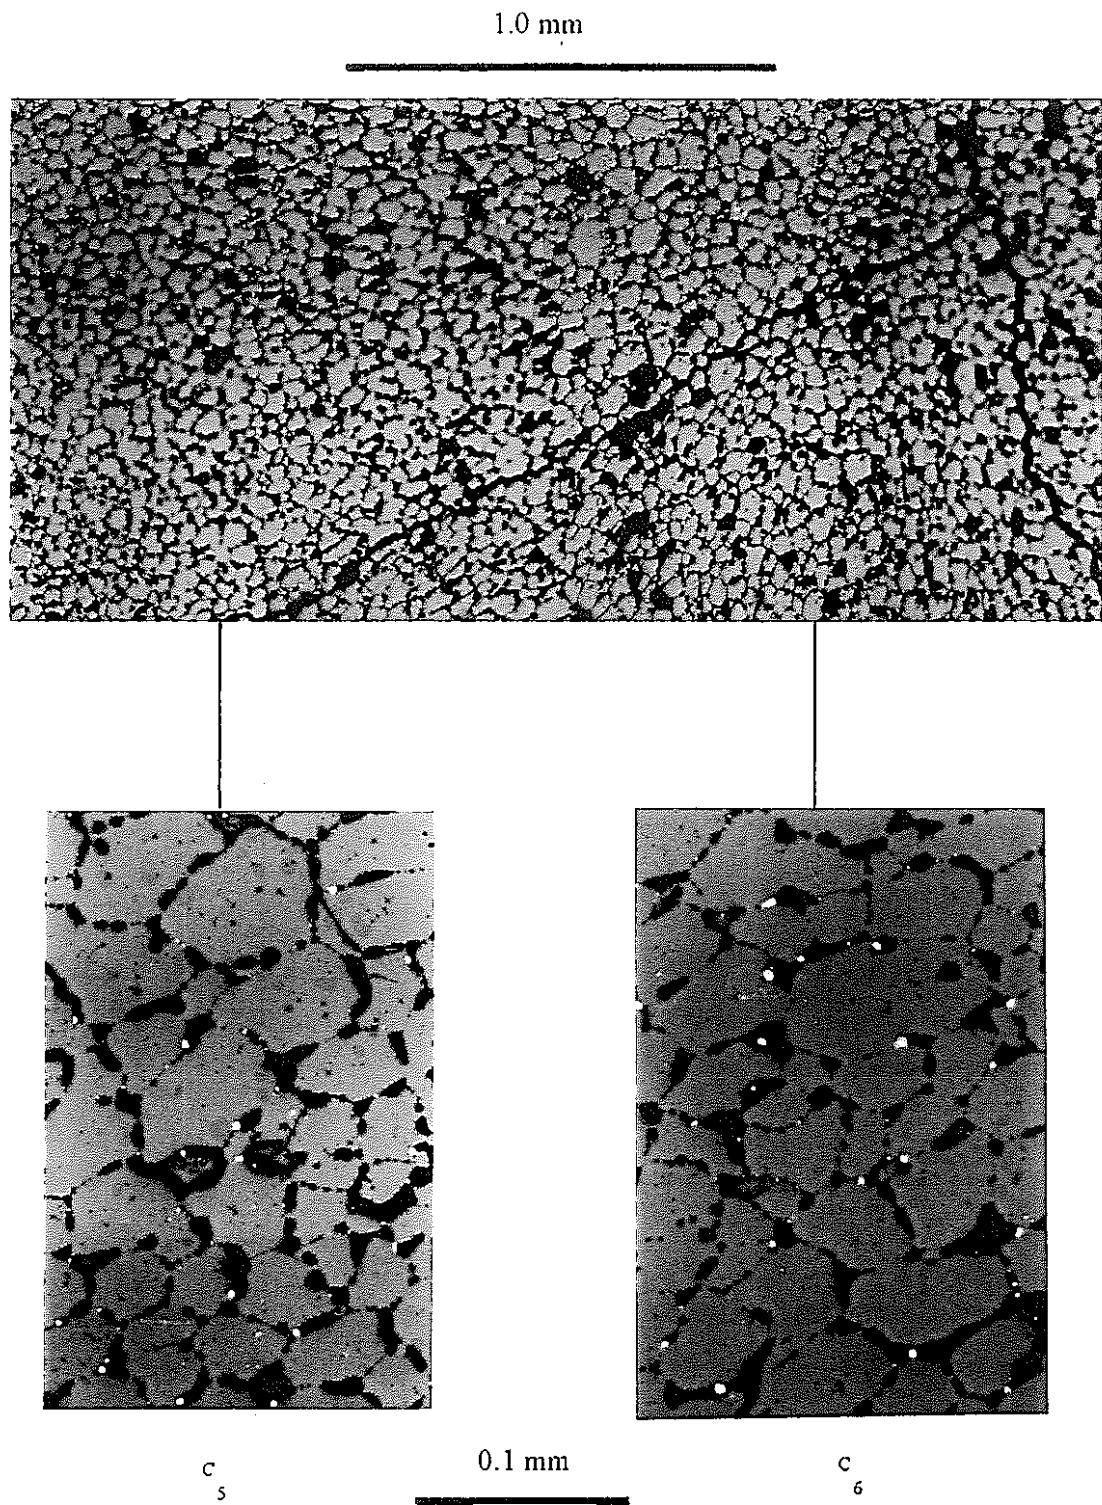
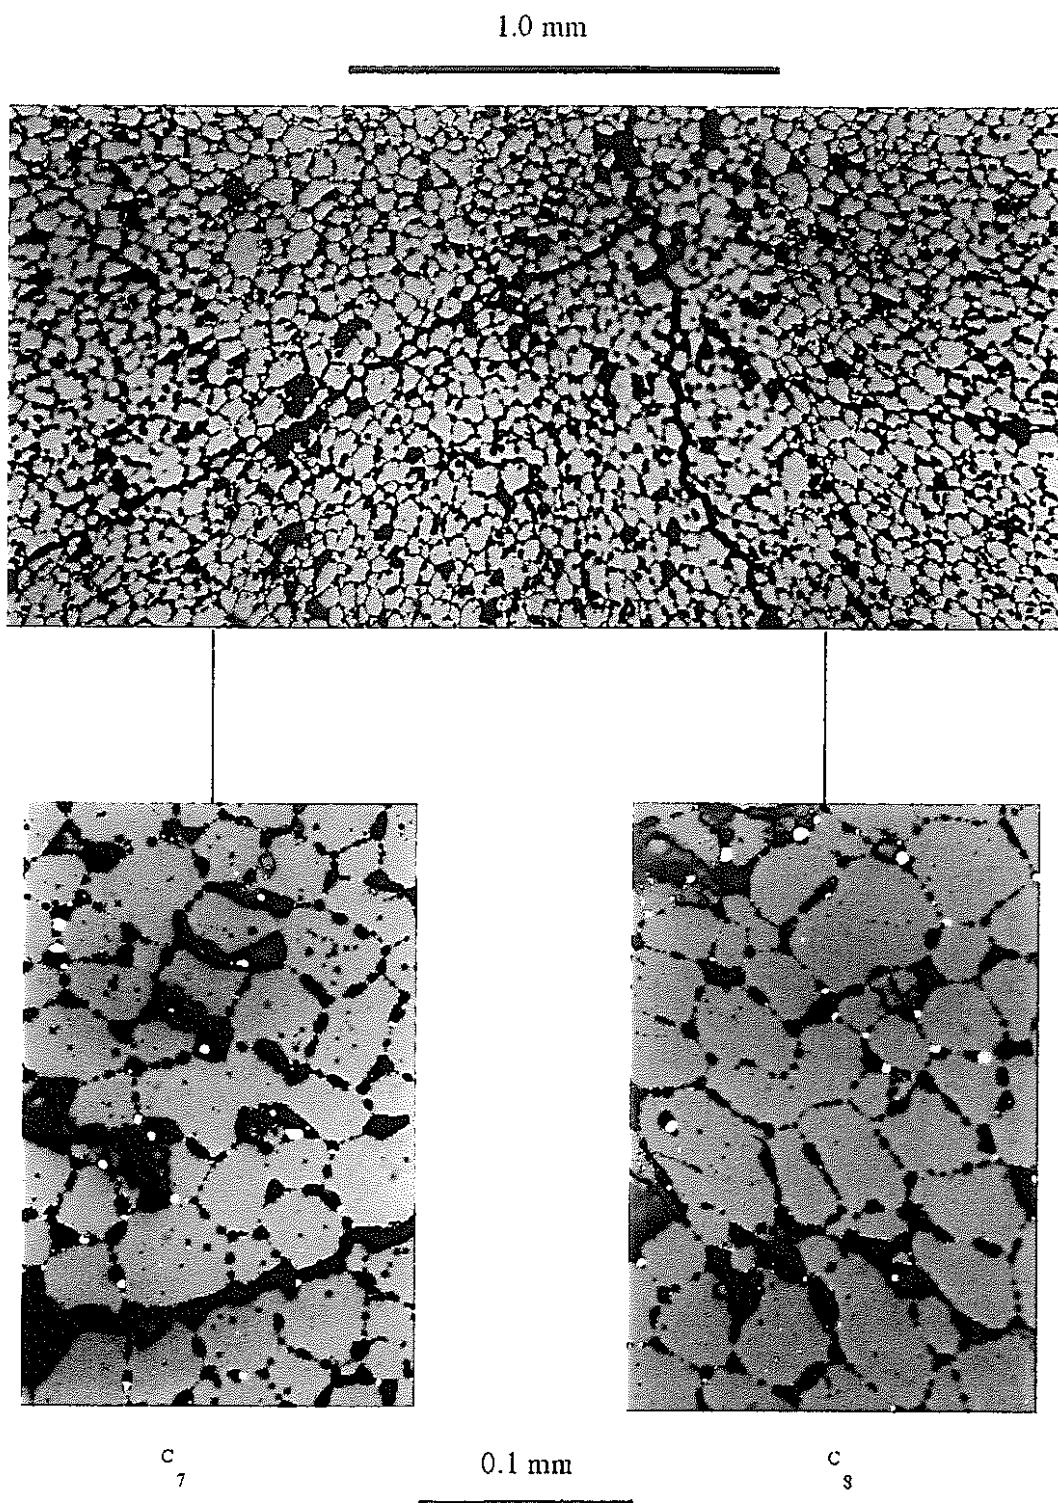
図2.4.9 図2.4.8の燃料ペレット半径方向の詳細 IFA-555-1, 401mm位置

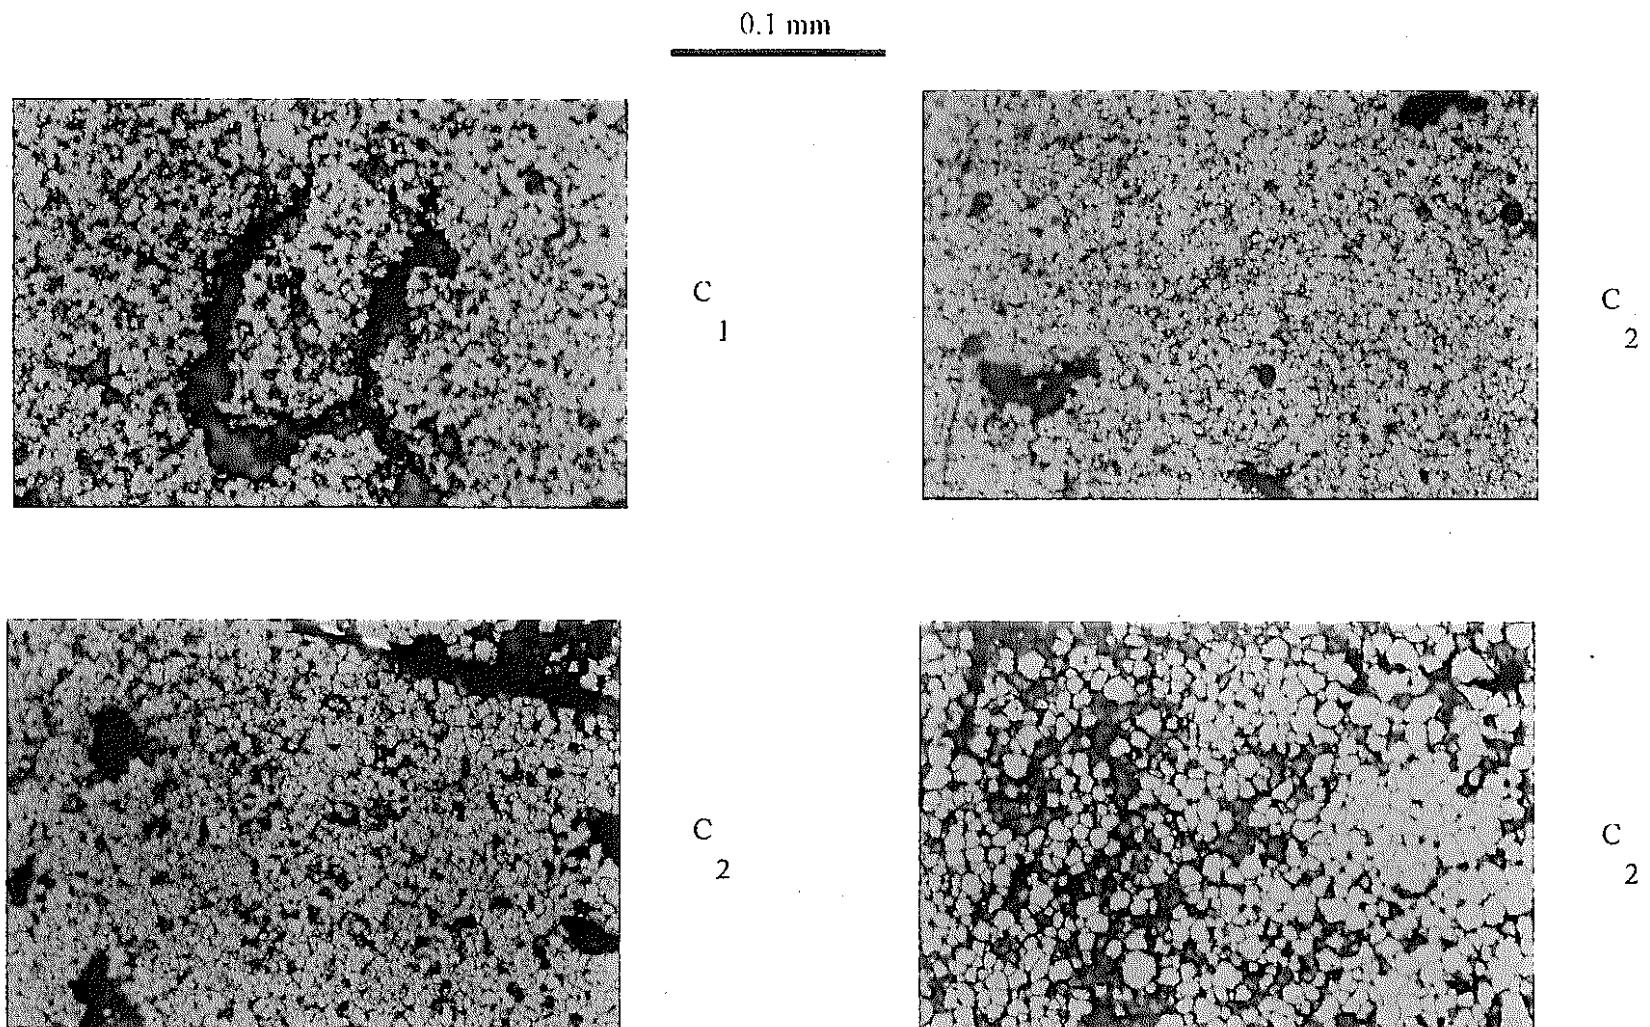
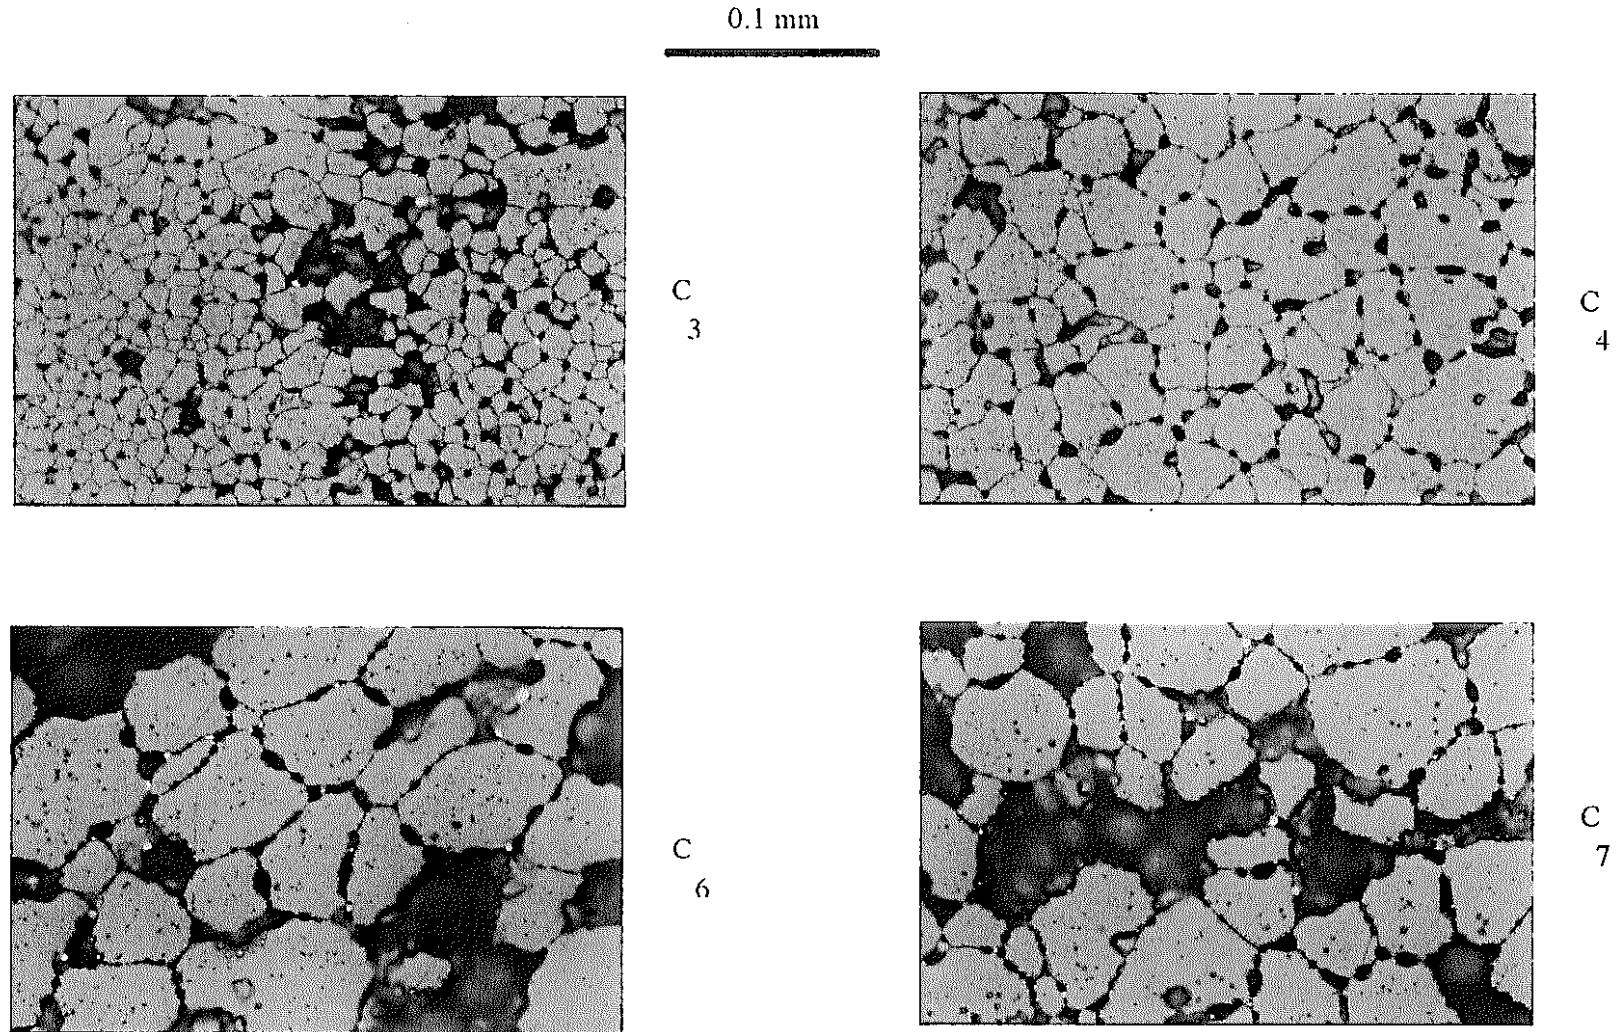
図2.4.13 燃料ペレット半径方向の詳細 エッティング IFA-555-1, 401mm位置

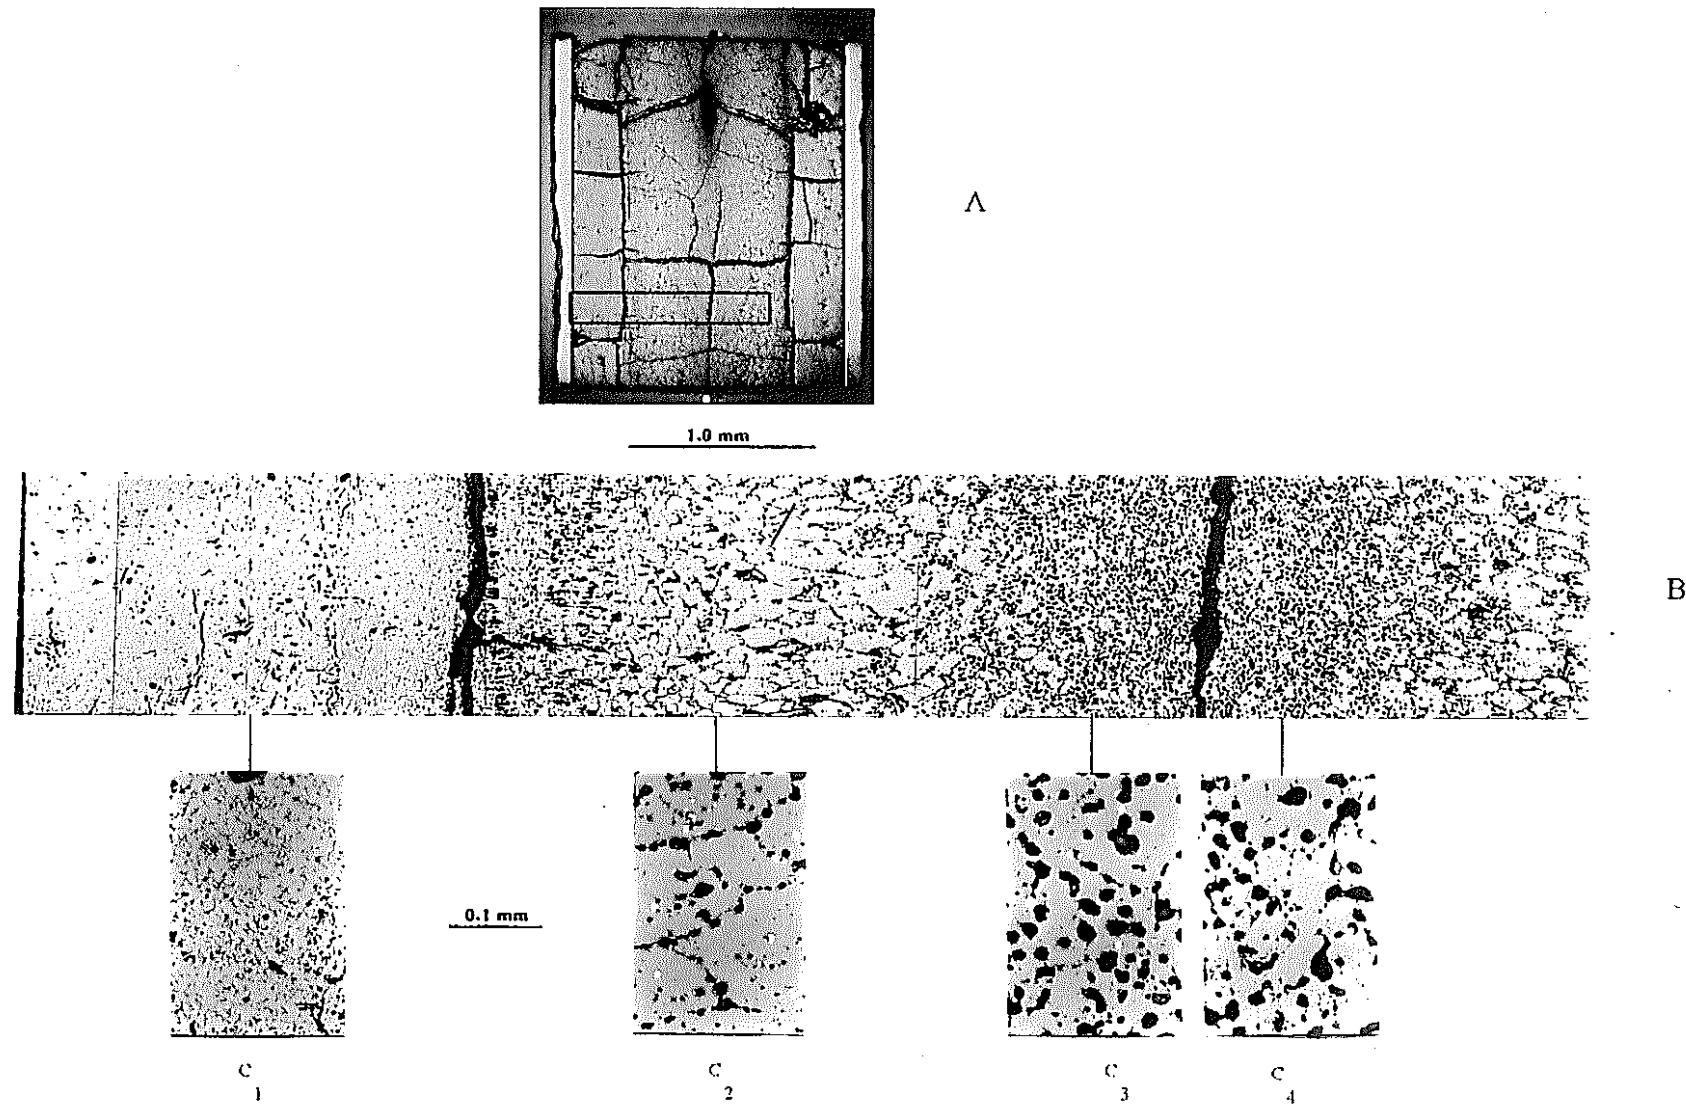
図2.4.15 燃料ペレット中のポア、ボイド、FP 縦断面、研磨 IFA-555-1, 462-478mm位置
(A)全体、(B)燃料ペレット半径方向、(c)詳細

462～478mmの燃料ロッドの中心を通る縦断面観察では、径方向中間部に軸方向のクラックが存在している。このクラックは、ペレット全長に対して軸方向に平行に貫通しており、このクラックの中心側では燃料組織が大きく変化している。また、ペレットのディッシュ部は観察できなく、チャンファ部は大きくなっているようである。被覆管は冷却材側で腐食による減肉が観察できる。

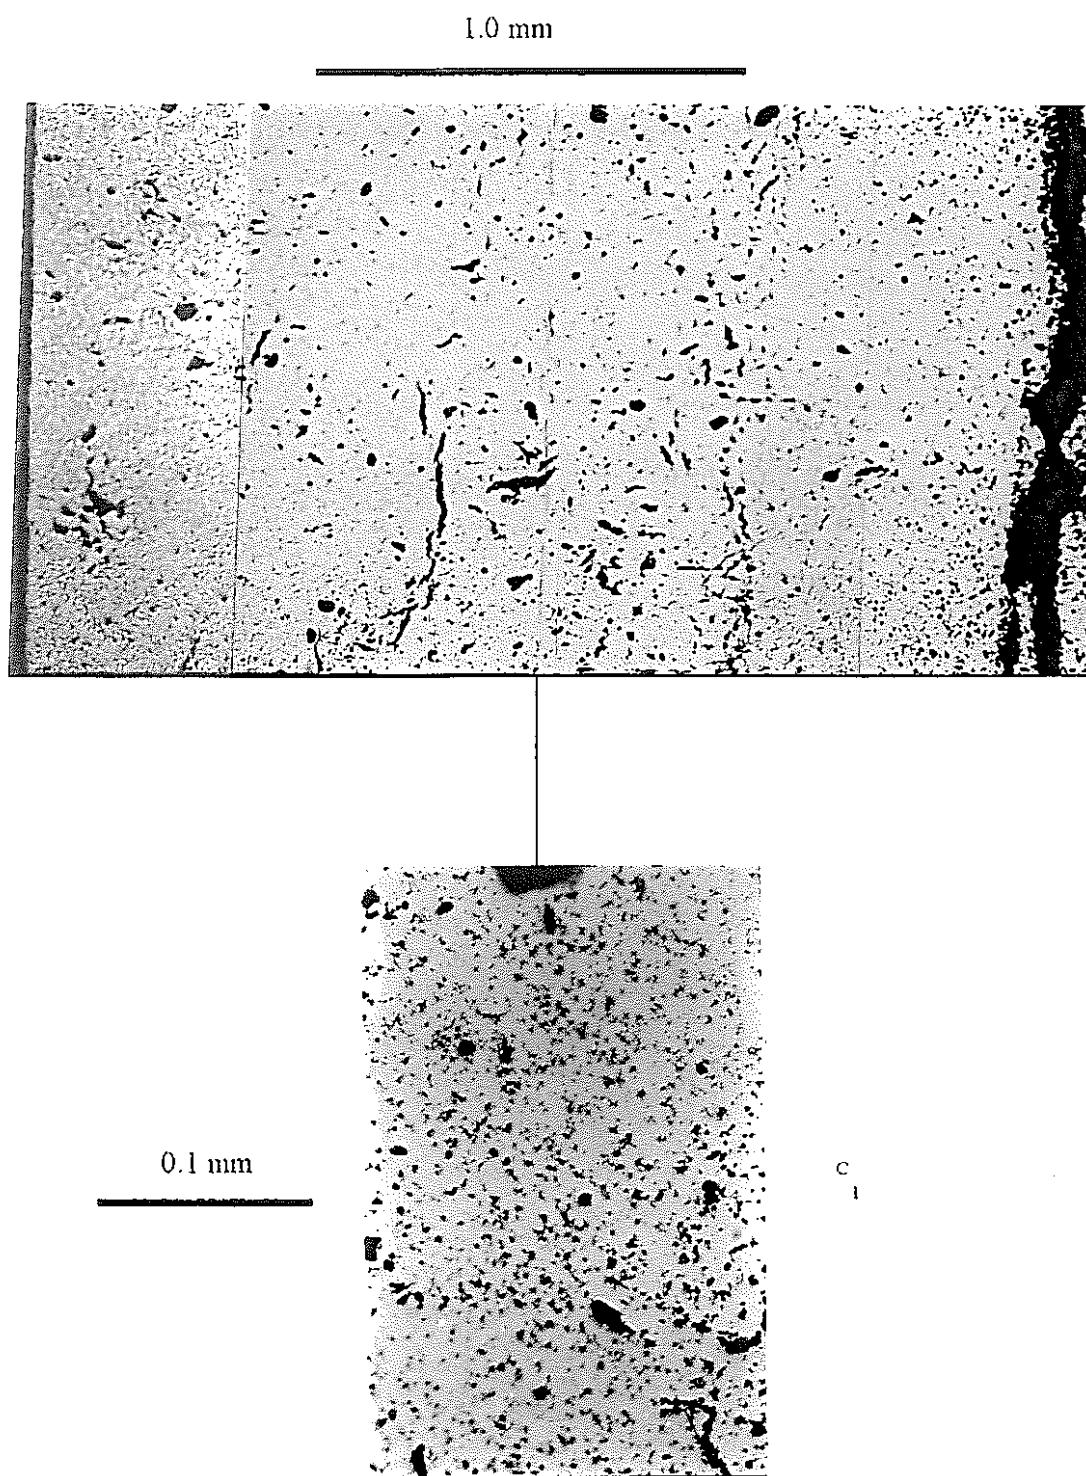
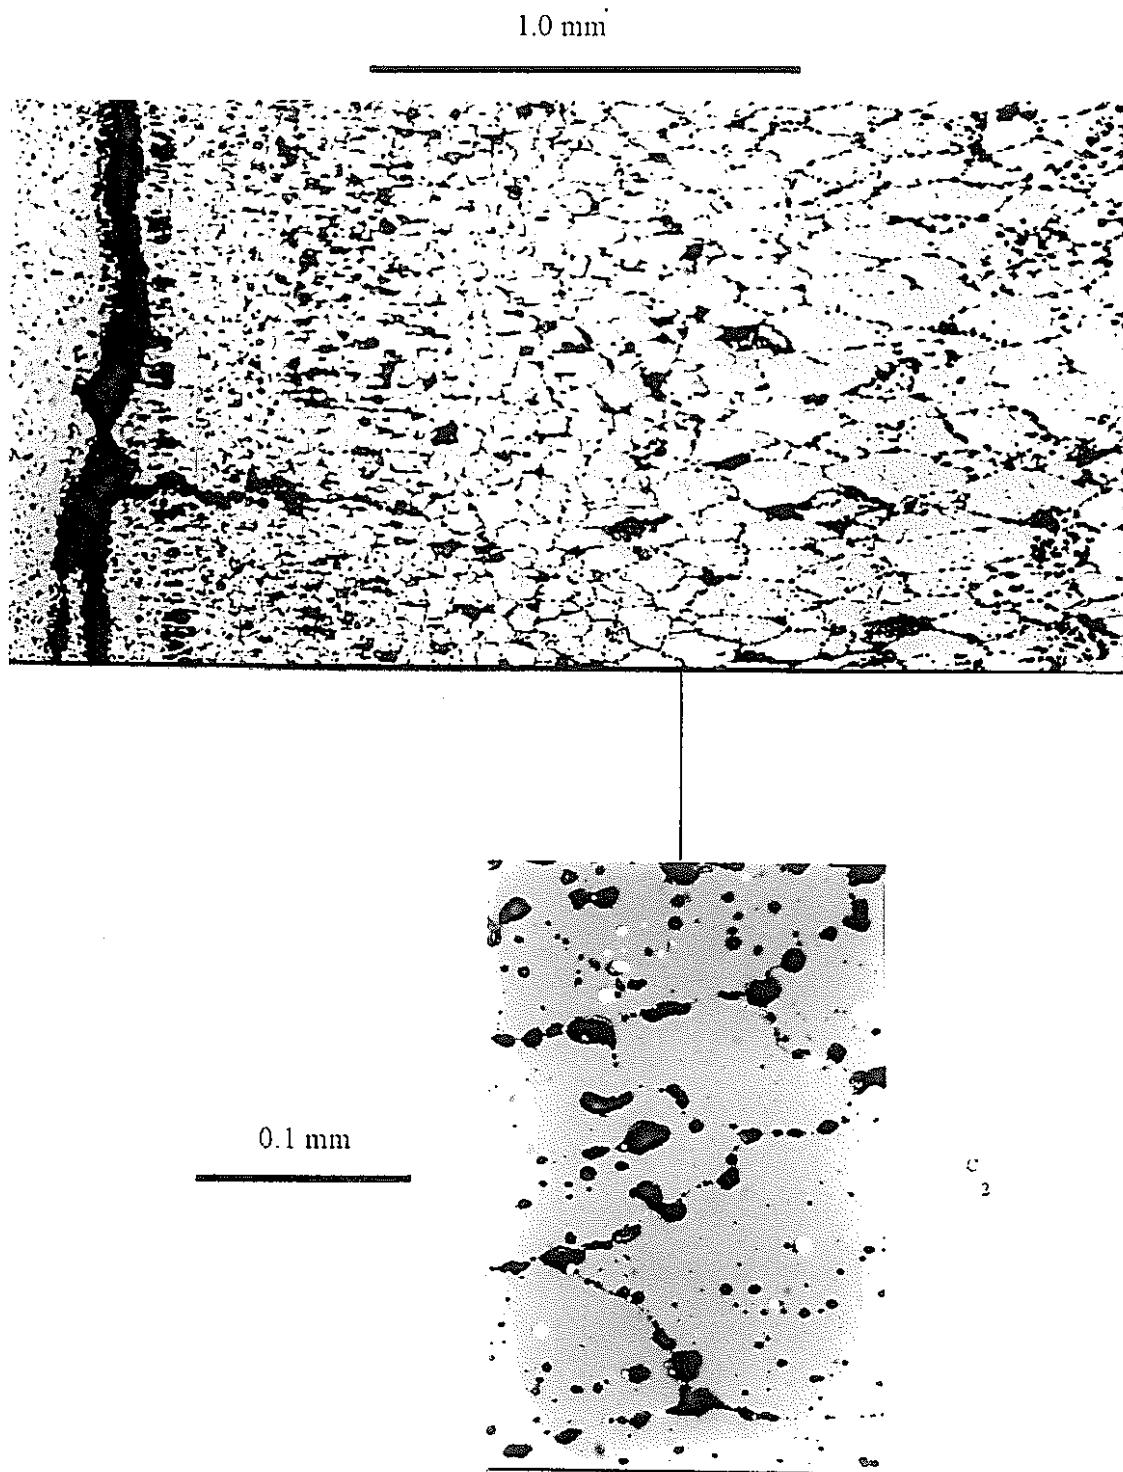
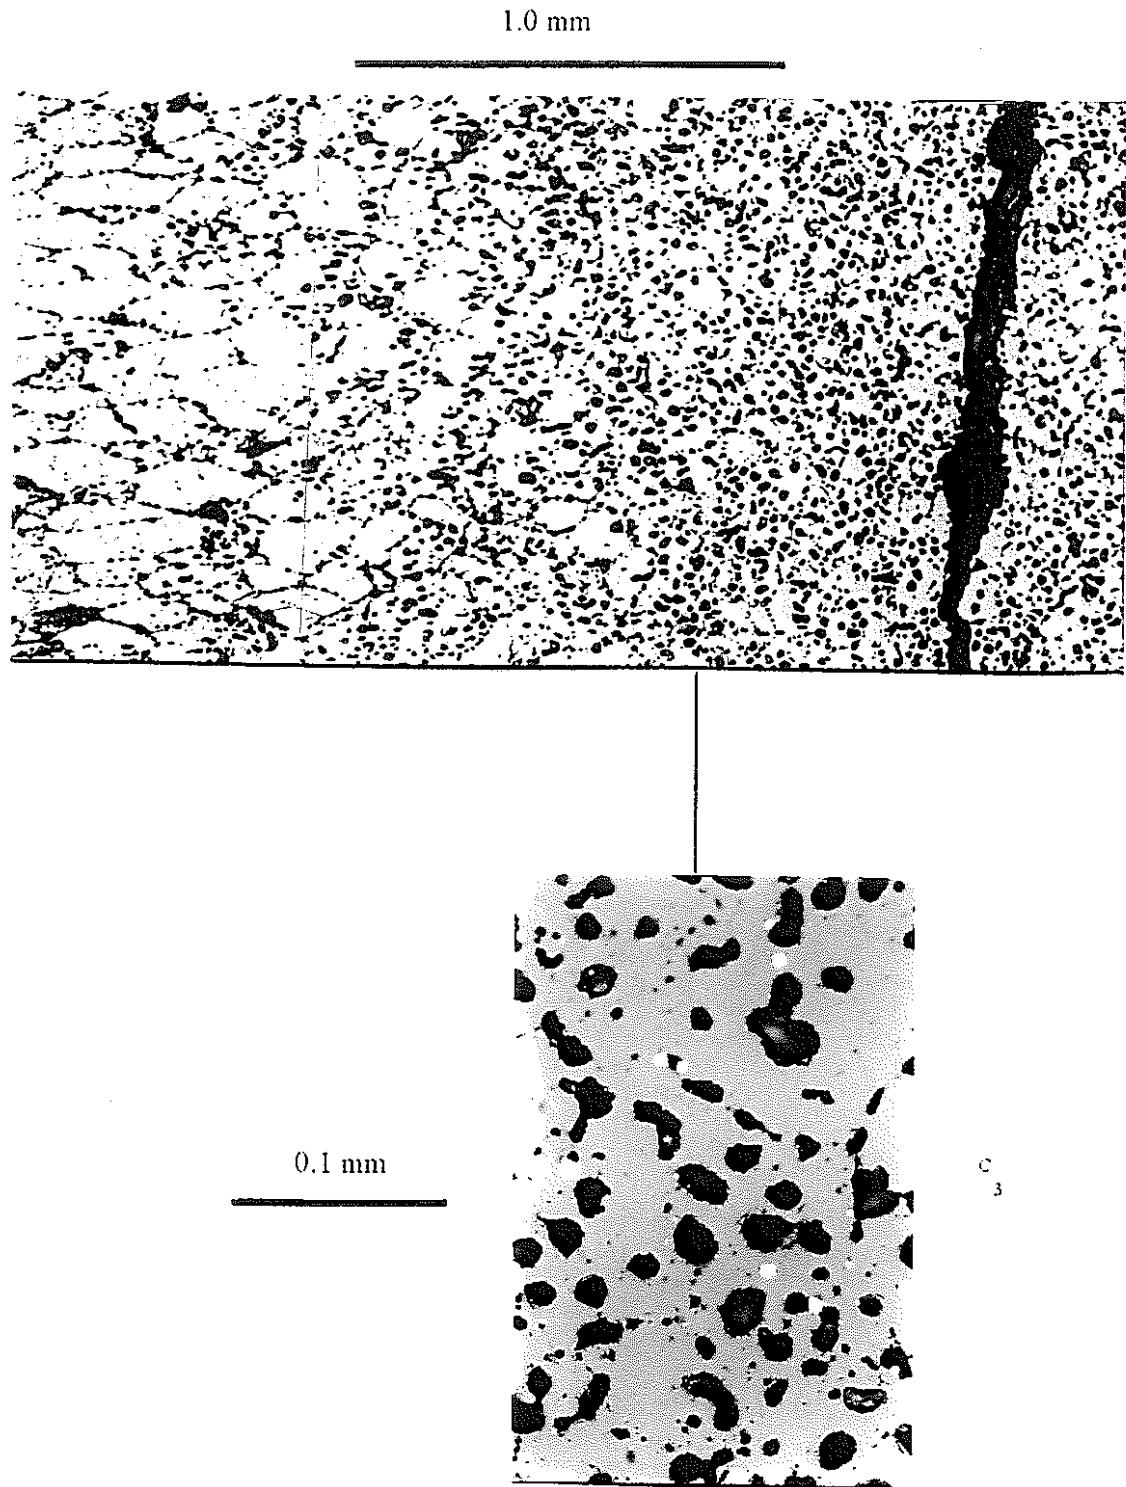
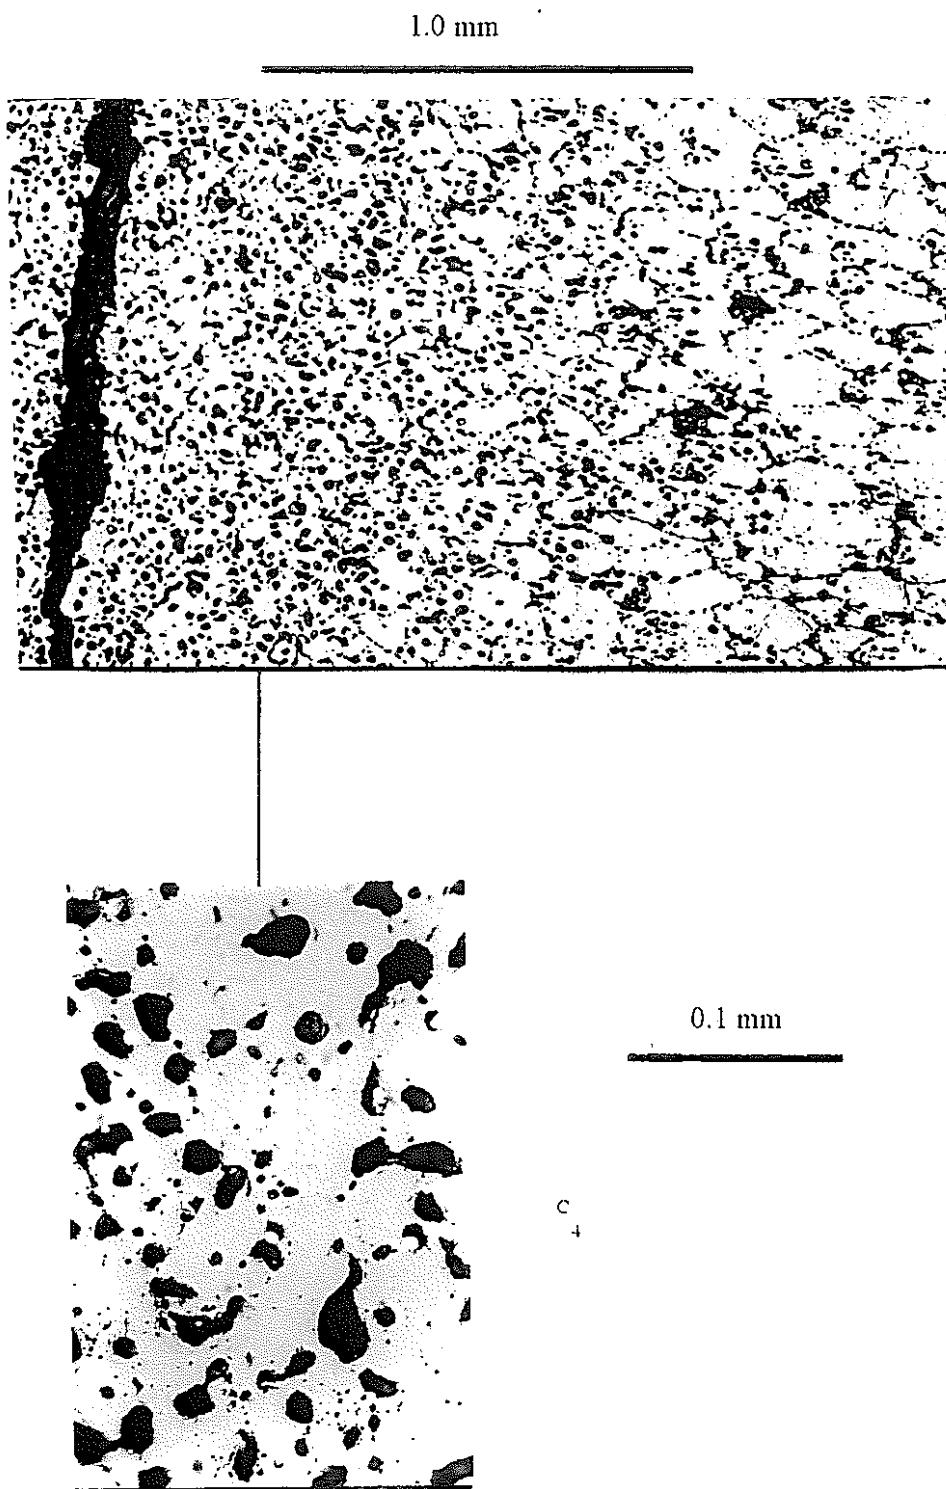
図2.4.16 図2.4.15の燃料ペレット半径方向の詳細 IFA-555-1, 462-478mm位置

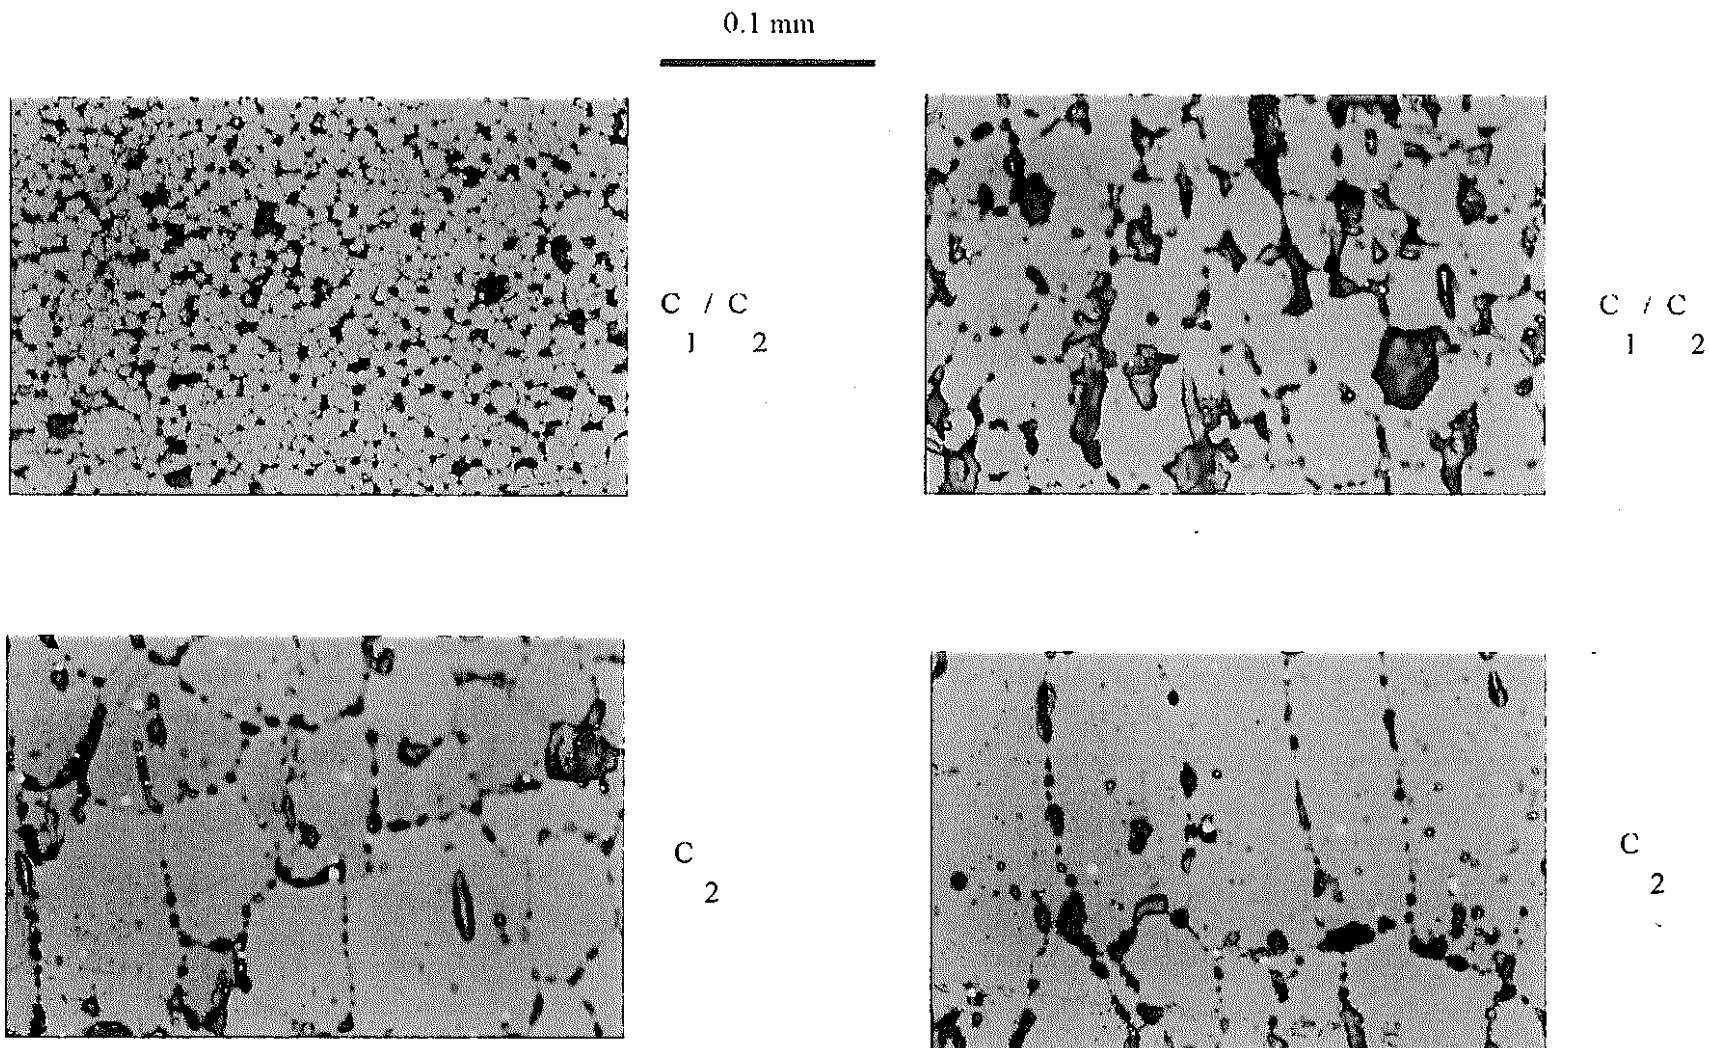
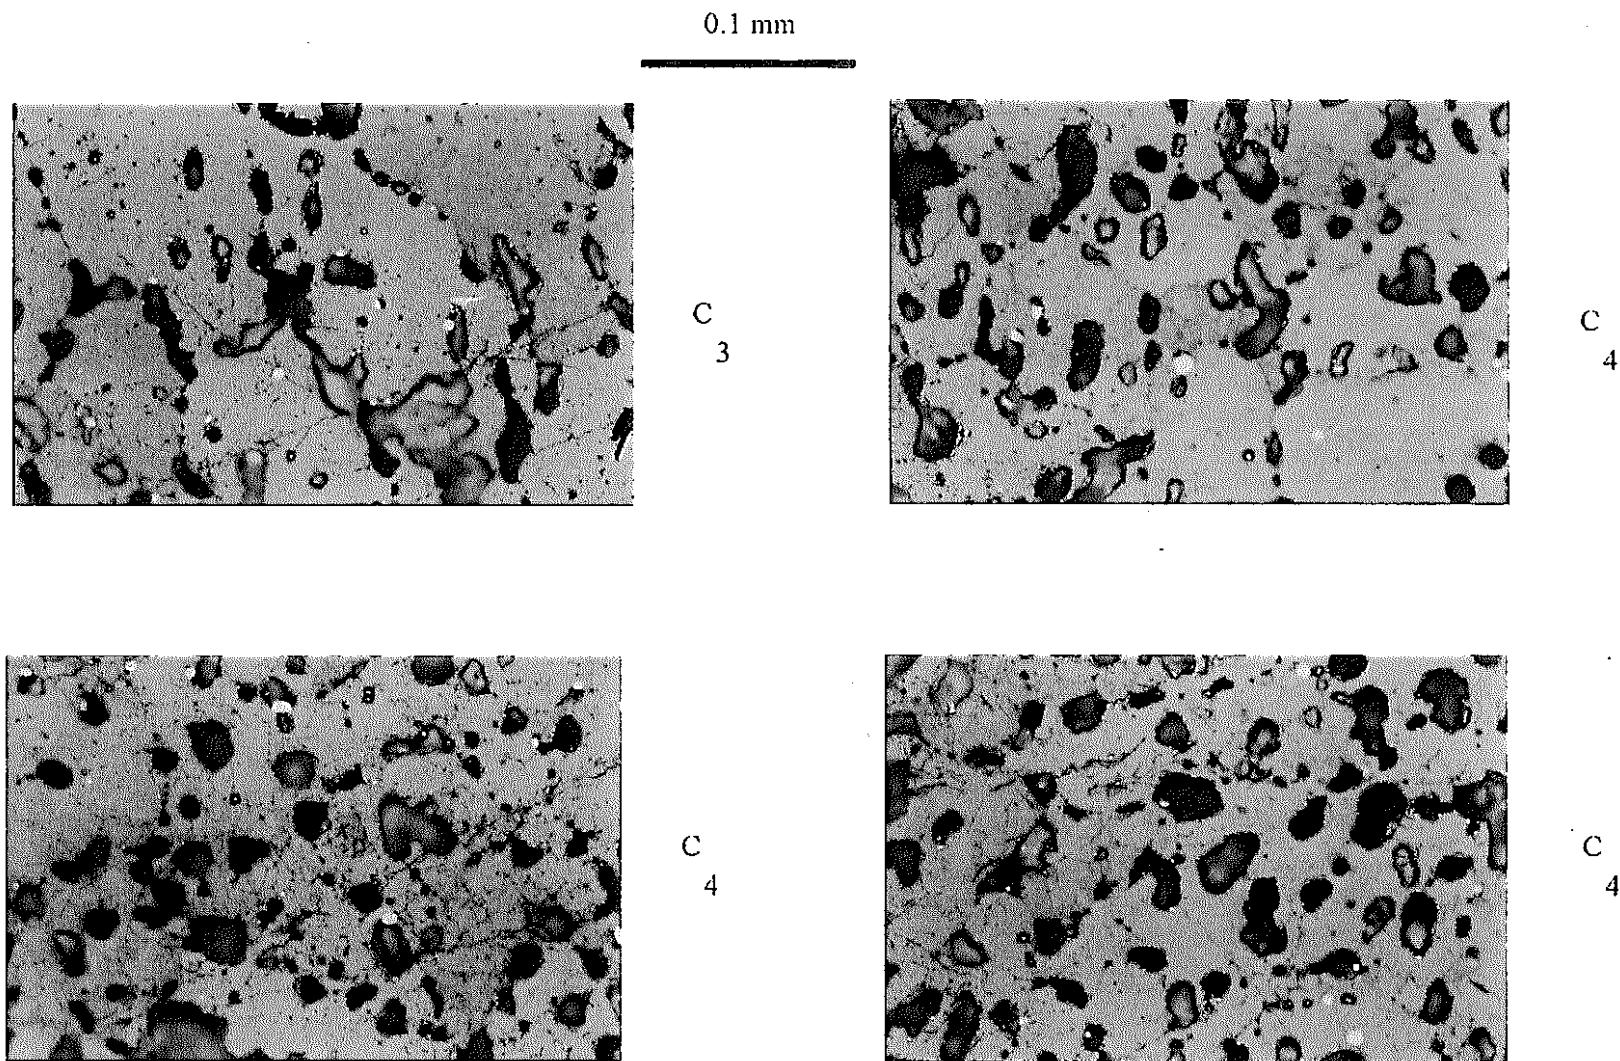
図2.4.20 燃料ペレット半径方向の詳細 エッティング IFA-555-1, 462-478mm位置
