**新型転換炉実証炉燃料の
HBWRにおける負荷追従試験（V）
IFA-555ロッド1の照射後試験結果（その1）**

**動力炉・核燃料開発事業団
東 海 事 業 所**

新型転換炉実証炉燃料のHBWRにおける負荷追従試験（V）

IFA-555ロッド1照射後試験結果（その1）

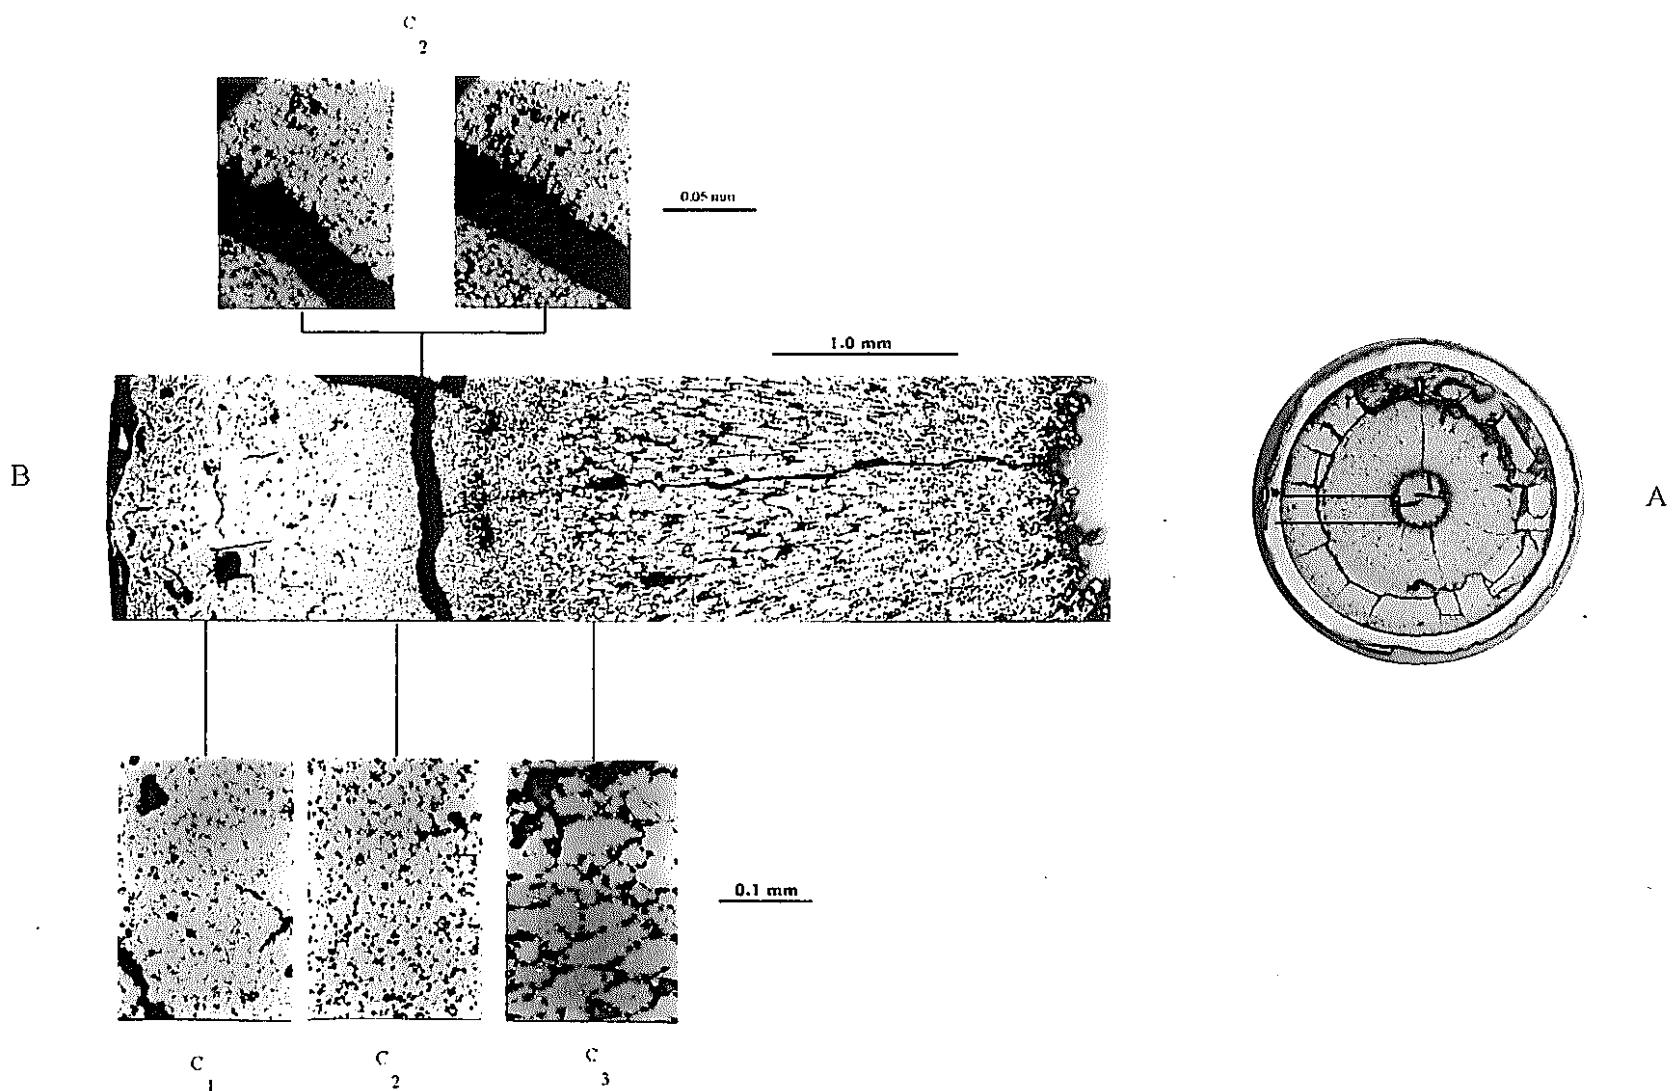
図2.4.22 燃料ペレット中のポア、ボイド、FP 縦断面、研磨 IFA-555-1, 462-478mm位置
(A)全体、(B)燃料ペレット半径方向、(c)詳細

509mmの横断面観察でも、径方向中間部に円形クラックが観察できる。その外側では径方向クラックによりペレットは碎け、一部は移動している。さらに、燃料ペレット中心部には数mmの中心空孔が観察できる。被覆管は、冷却材側で、全周にわたって腐食しており、最大のところで被覆管の1/2程度まで減肉している。

結晶サイズ、結晶形状、結晶中の小ポアの分布を調べた。ポアが小さいと、ほとんど残留した核分裂ガスがバブルの形態となっている。縦方向及び断面方向(509mm)の両方とともに、燃料ペレット中心近傍の細長い柱状晶のゾーン及び中心ポイドがある。細長い結晶が、低温の領域から中心の高温の領域に向かう明らかな結晶の成長方向を示している。

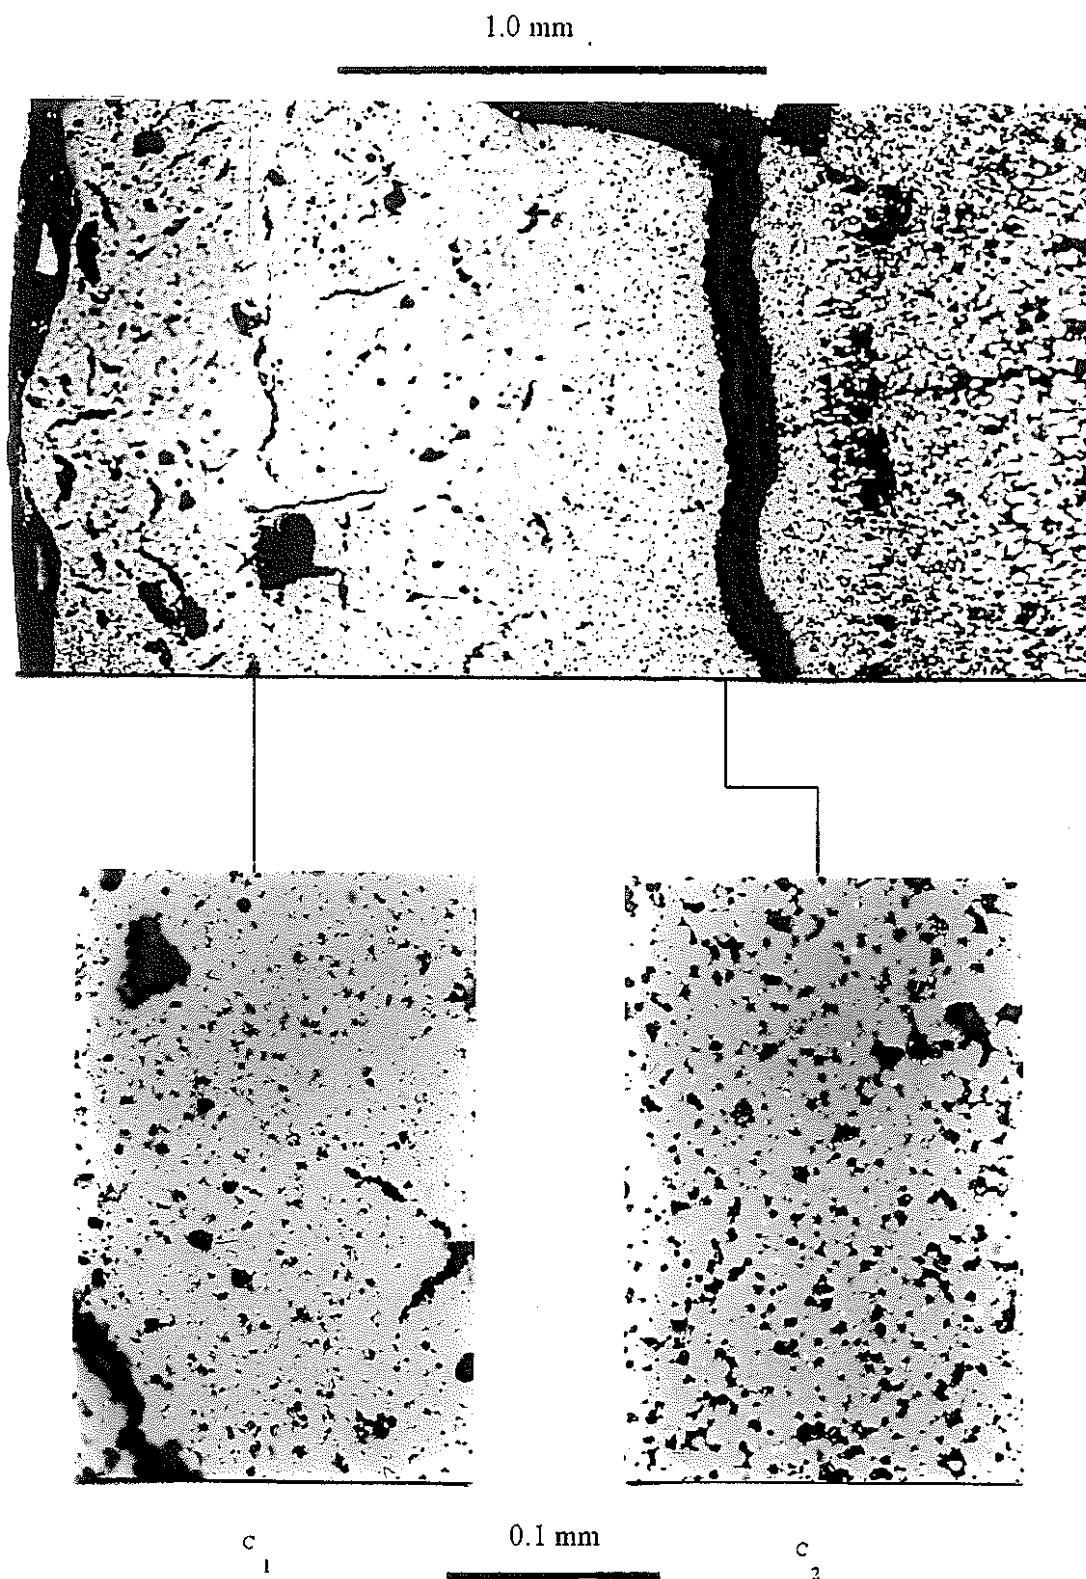
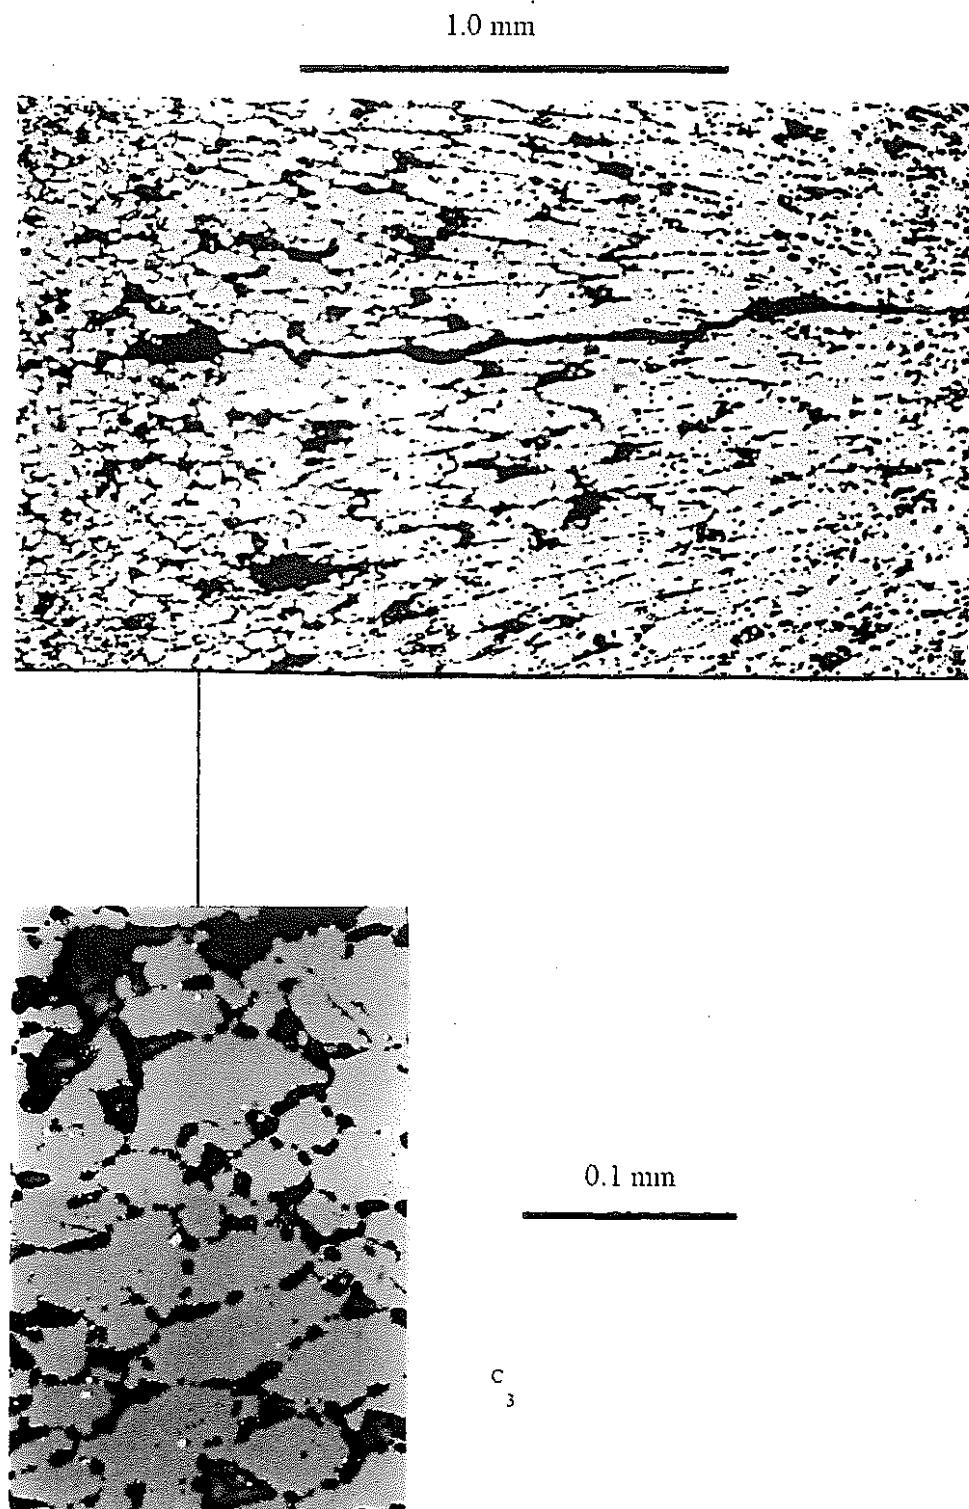
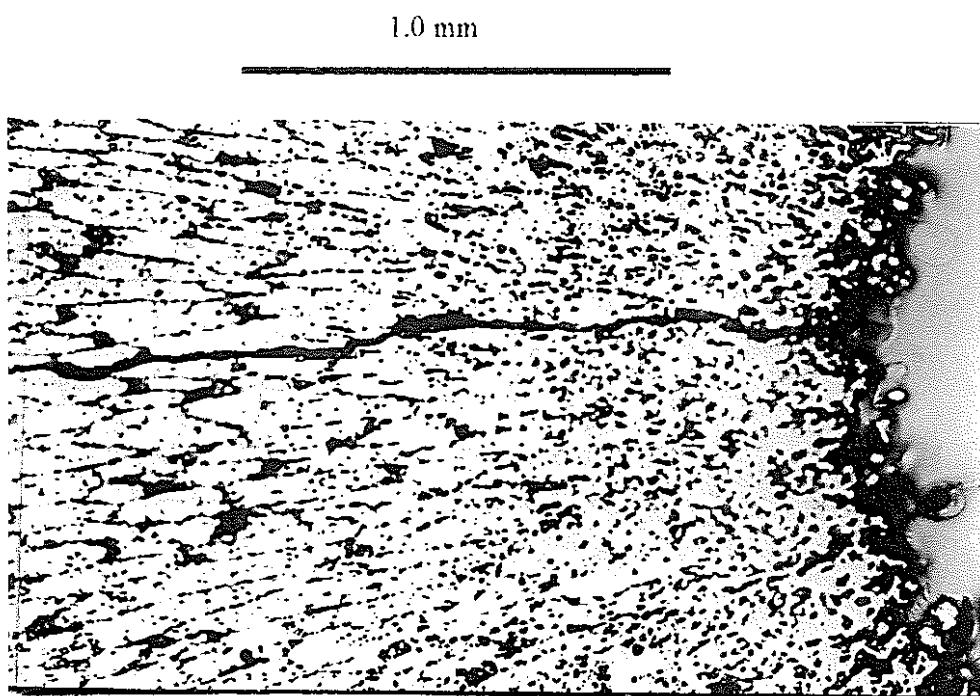
図2.4.23 図2.4.22の燃料ペレット半径方向の詳細 IFA-555-1, 509mm位置

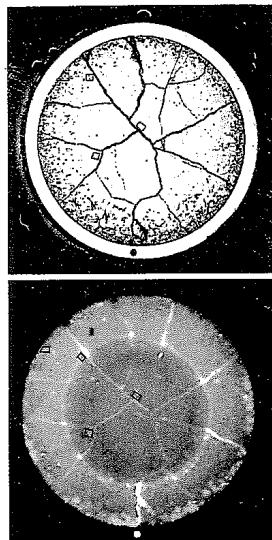
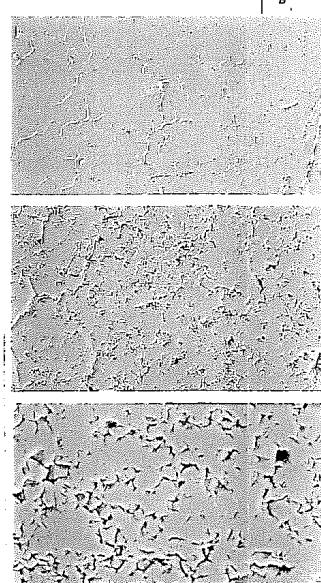
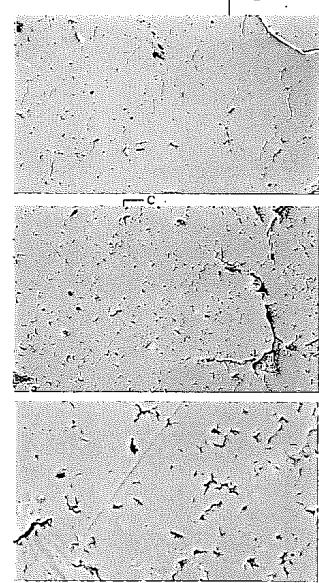
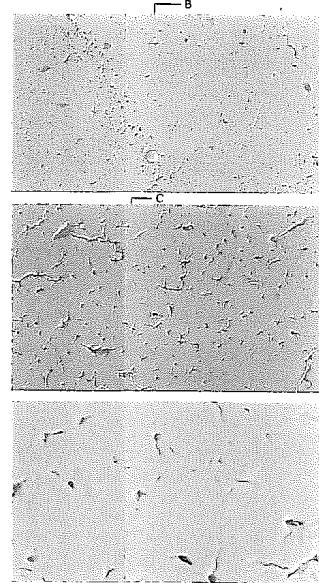
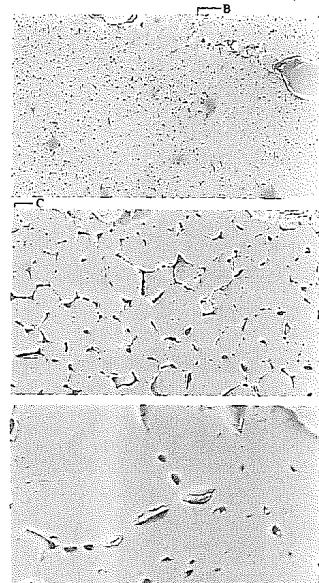
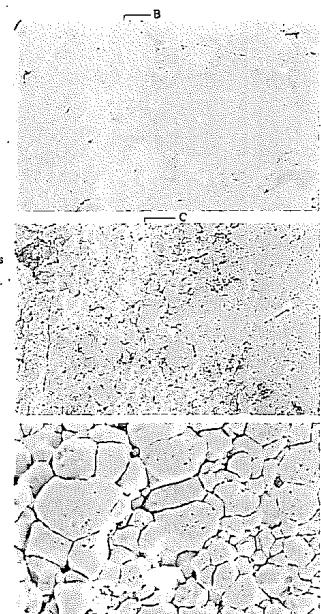
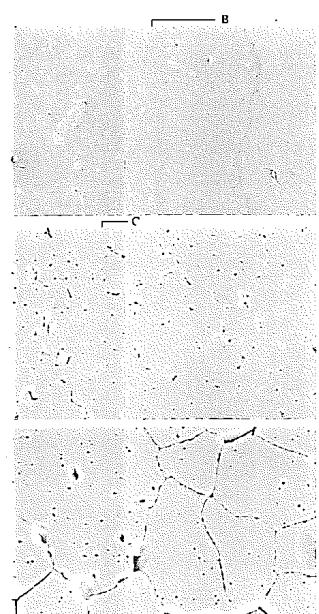
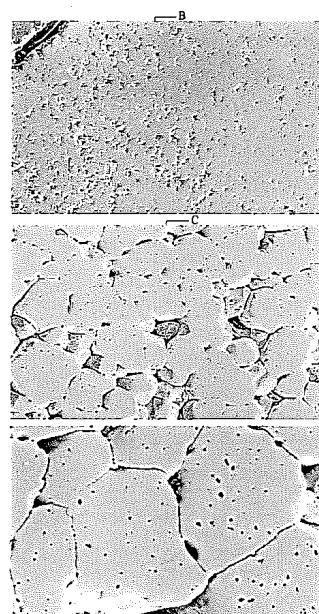
図2.5.1に232mmの断面の研磨後及びエッティング後の写真を示す。径方向の中間の位置では結晶粒界の3重点にボイドが観察できる。燃料ペレット中心では、3重点に加えて結晶粒界に沿って連なってボイドが観察でき、研磨後の写真でも結晶粒の形状がわかる。燃料ペレット中心ほどボイドが大きくなっている。結晶粒径は外周部に比べ燃料ペレット中心で2倍以上に成長しており、 $20\mu m$ 以上に達している。

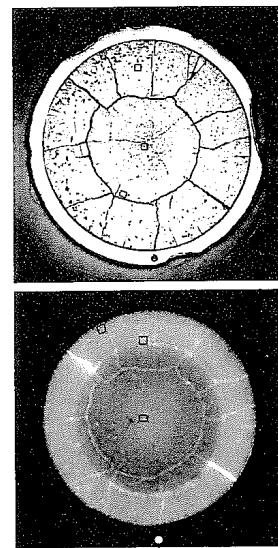
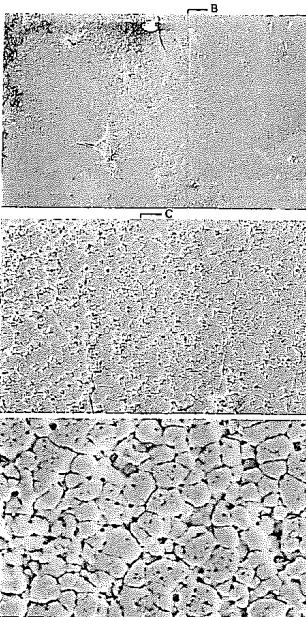
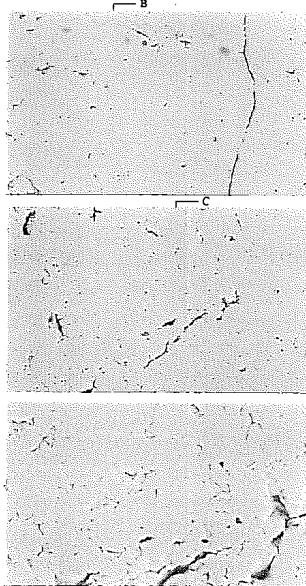
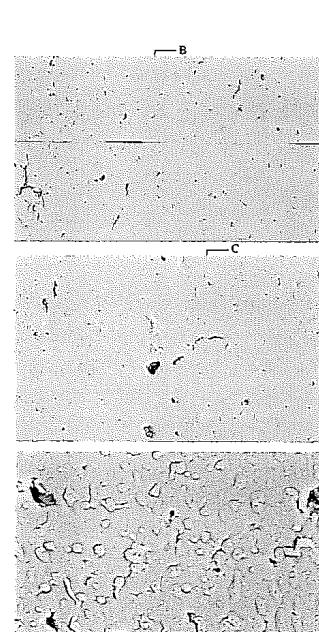
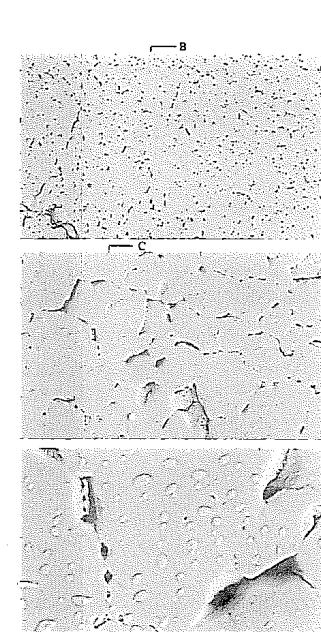
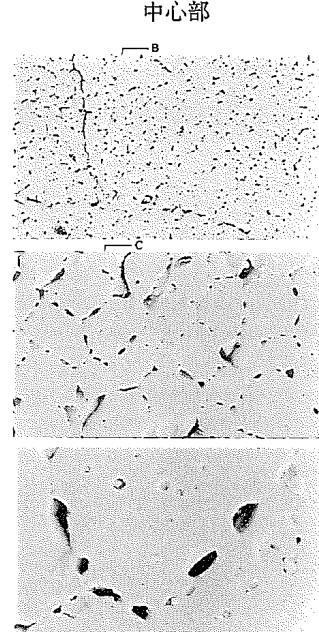
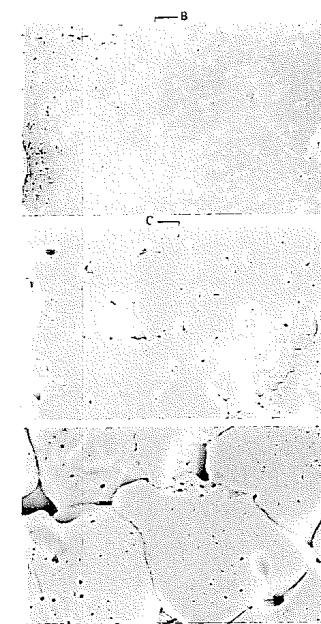
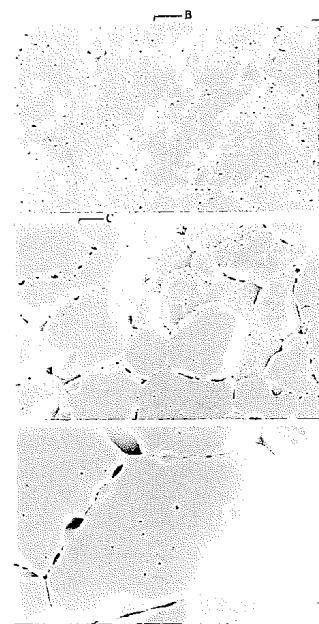
図2.5.2に401mmの位置の研磨後及びエッティング後の写真を示す。研磨後の写真で径方向中間部の写真で結晶粒内に析出物が観察できる。燃料ペレット中心では結晶粒界に沿って連なってボイドが観察できる。結晶粒径は燃料ペレットの外周部に比べ、中心部では4.5倍に成長しており、 $30\mu m$ 以上に達している。

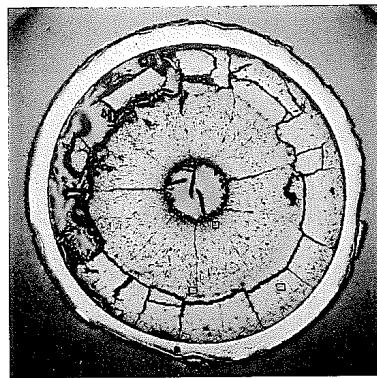
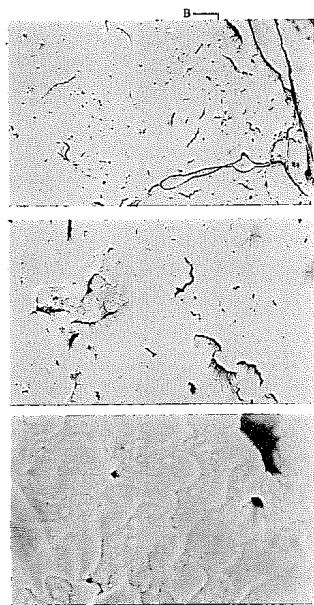
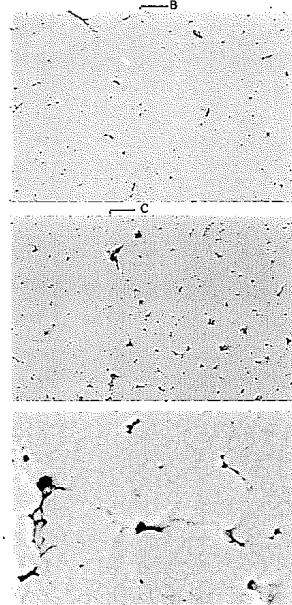
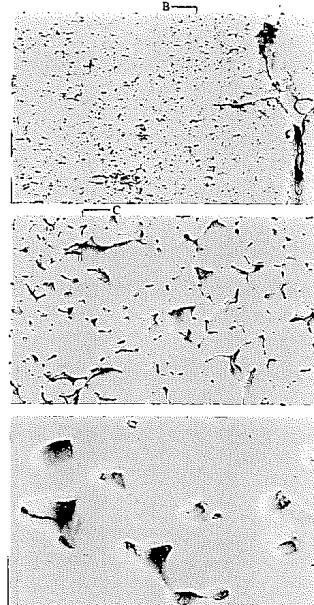
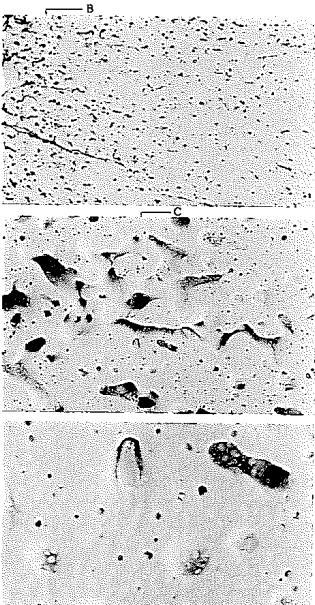
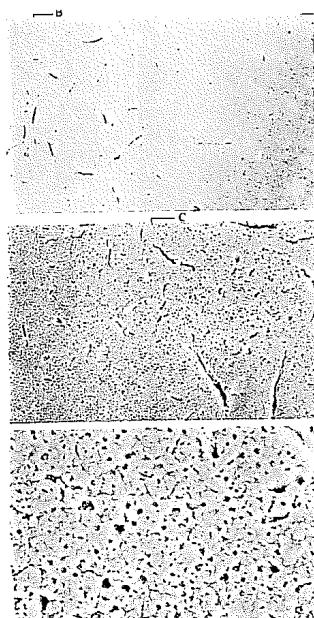
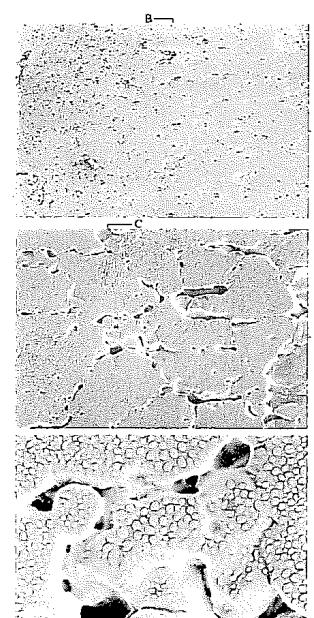
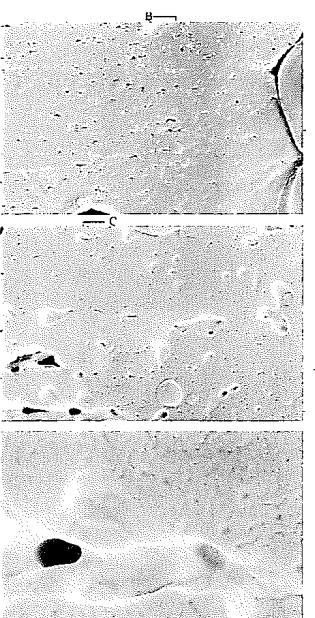
図2.5.3に509mmの位置の研磨後及びエッティング後の写真を示す。径方向中間部では結晶粒界に沿って連なってボイドが観察できる。燃料ペレット中心部のボイドは径方向に細長くのびた形状である。燃料ペレット中心の結晶粒界はわからず、結晶粒径は識別できない。

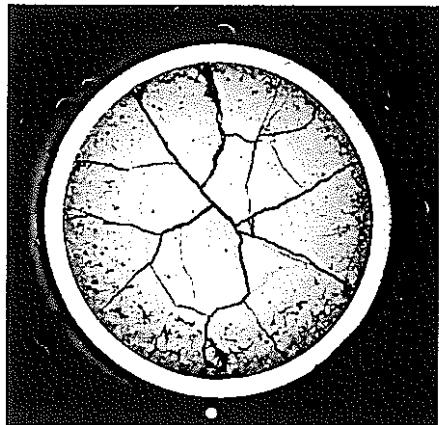
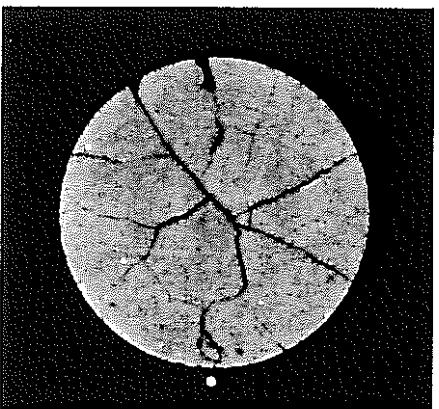
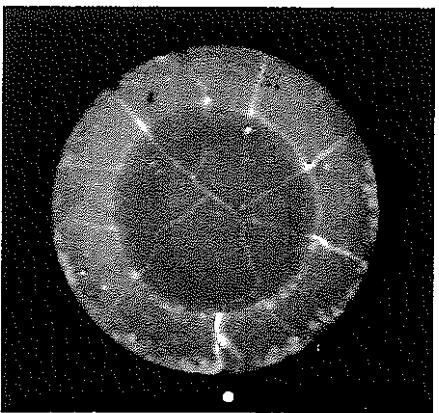
図4.1 マクロ写真、 α 及び β/γ オートラジオグラフィ IFA-555-1, 232mm位置

232mm位置（図4.1）の横断面マクロ写真において、 α 線強度が高い部分は、 α オートラジオグラフィ写真上で白点／白い領域で示される。写真から α 線源は、燃料ペレット内に比較的均一に分布している。クラックやボイドは黒い領域で示されている。燃料ペレット外周部において、わずかに α 線強度が高い。この α 線強度が高い領域は、燃料ペレット外周部の組織がポーラスな領域と一致している。

232mm位置（図4.1）の横断面 β/γ オートラジオグラフィ写真は、 β 線源と γ 線のコンビネーションによる典型的なものであった。 β/γ 線強度が高い部分は、 β/γ オートラジオグラフィ写真上で白点／白い領域で示されており、クラックやボイドも白くなっている。しかし、必ずしもそこに β/γ 線源が蓄積されているとは限らない。これらの強度の高い場所は、クラックやボイドといった燃料ペレット横断面表面積と比較し、より大きな表面積からもたれされたものである。

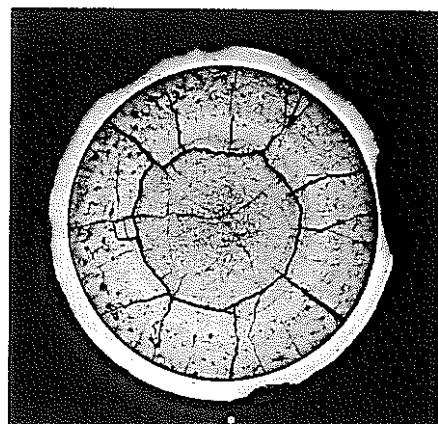
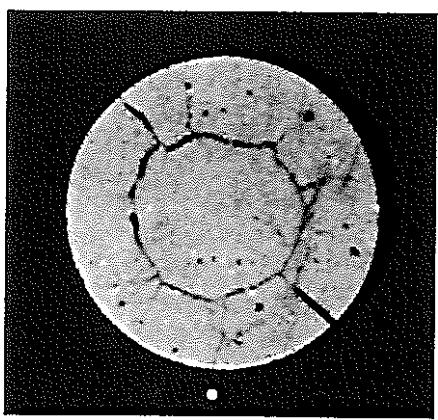
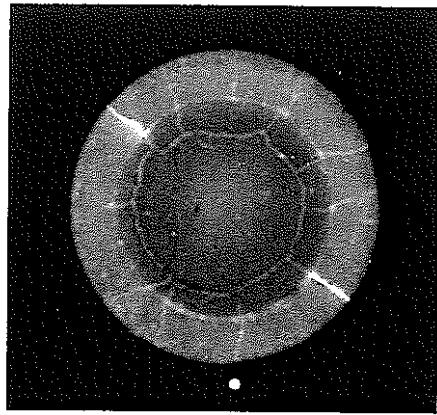
図4.2 マクロ写真、 α 及び β/γ オートラジオグラフィ IFA-555-1, 401mm位置

401mm位置（図4.2）の α 線強度は、外縁で高い傾向が見られる。 α 線強度の高い部分が数カ所、燃料ペレット外周付近に観察される。これらの α 線強度の高い部分は、燃料ペレット金相断面の組織がポーラスな位置と一致している。

401mm位置（図4.2）の燃料ペレット横断面 β/γ オートラジオグラフィ写真には、2つの特徴が見られる。これらは、 β/γ 線源強度の違いによって、明確に定義できる2つの β/γ 線源強度が高い領域である。1つは、燃料ペレット外周部の β/γ 線源強度が高い領域であり、その幅は燃料ペレット半径の30%に相当する。この β/γ 線源強度が高い領域の内縁に、更に強度が高い部分が観察される。この更に強度が高い部分の位置は、円

周クラックの位置と同一ではない。もう一つは、燃料ペレットの中央部でありその幅は、燃料ペレット中心から燃料ペレット半径の35%に相当する。これらの β/γ 線源強度の高い領域は、燃料ペレット金相横断面に見られる組織のポーラスな領域と一致している。

燃料ペレット外周部の β/γ 線源強度が高い領域の幅は、燃料棒下端付近(232mm位置)より上端(401mm位置)の方が狭い。
