定期品質管理試験における基準外  
TLD 数の年度別推移と分析

1997年7月

動力炉・核燃料開発事業団  
東 海 事 業 所

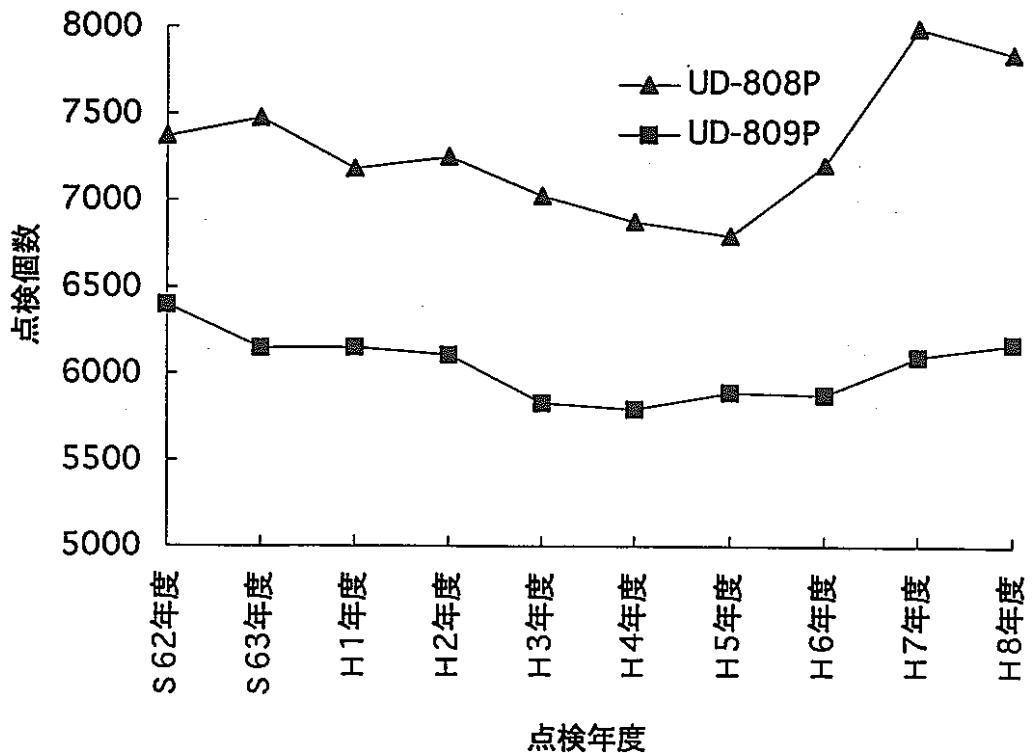
図 3-1 TLD線量計点検個数の推移

図3-1に点検したTLD線量計数の推移を示す。平成6～8年に新規にUD-808P線量計を1,200個、UD-809P線量計を600個購入しているため点検個数が僅かに増加しているが、全体的にはほぼ横這い状態である。

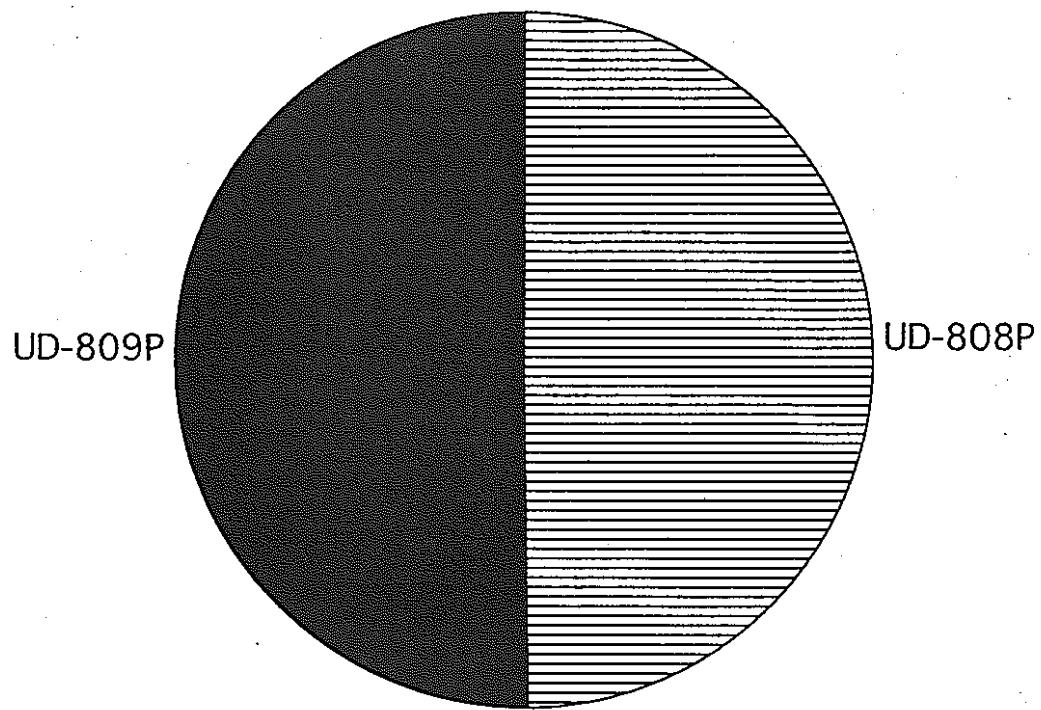
図 3-4 UD-808PとUD-809P線量計の不格個数全体の割合

図3-4に不合格のうちのUD-808P線量計とUD-809P線量計の割合を示す。

不合格要因のうち、外観不良についてはUD-808P線量計の方が全体に占める割合が多い。これは、 $\beta$ 線測定用のエレメントG1とG2の $\beta$ 線入射窓の部分の破損によるものが大部分を占めているためである。また発光異常は、UD-808P線量計、UD-809P線量計とともに同程度の割合である。ゼロ点線量不良については、UD-809P線量計に多く見られるが、これは前述したように熱容量の違い等によるものである。

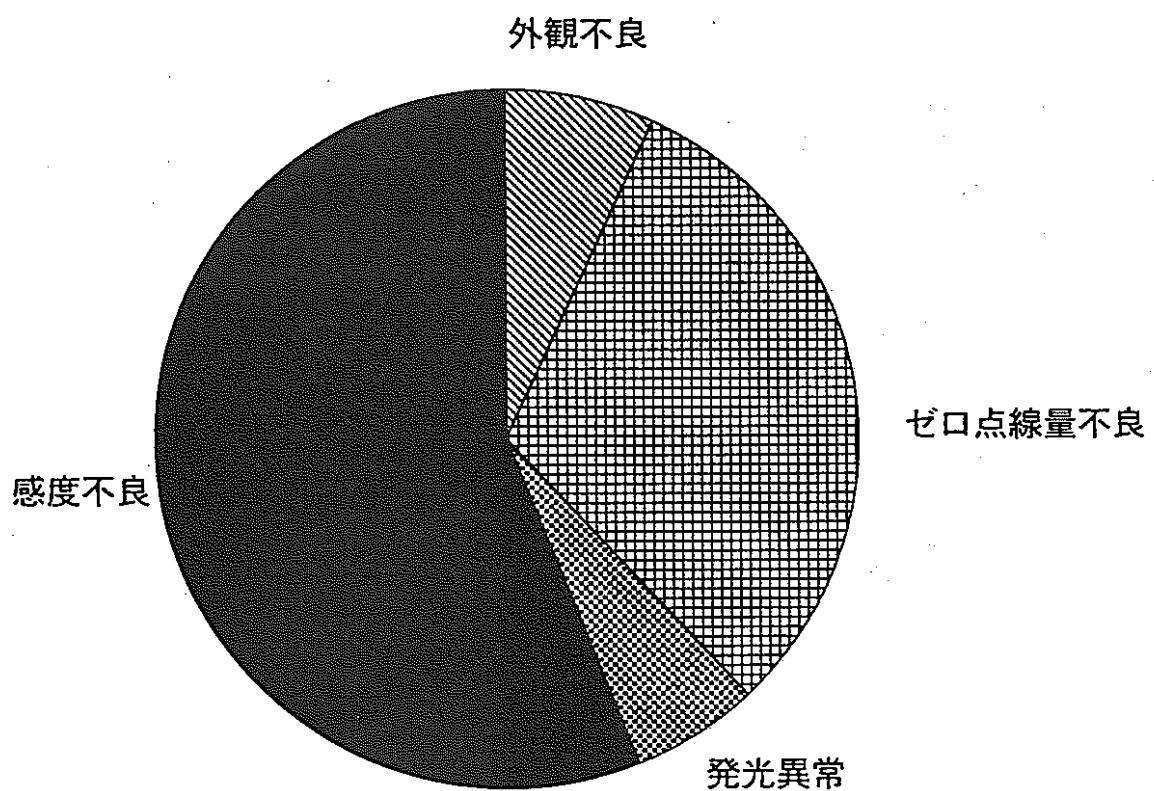
図 3-5 総不格要因の内訳

図3-5に不合格要因の内訳を示す。図3-6(a)(b)はそれぞれUD-808P線量計、UD-809P線量計についての不合格要因の内訳である。

以上の分析結果を基に、今後、不合格個数をより少なくする、あるいは線量計の信頼性を損なうことなく線量評価精度を向上させる方策を立案した。このうち外観不良及び発光異常については、下表に示す対策を既に実施済みである。また、不合格割合の最も高い感度不良については、TLD一個一個についてその感度の個体差を補正する係数を適用することで線量評価精度が向上する。
