アスファルト固化処理施設火災・爆発事故の 原因究明のための時系列調査報告書

1997年12月

動力炉・核燃料開発事業団
東 海 事 業 所

アスファルト固化処理施設火災・爆発事故の原因究明のための時系列調査報告書

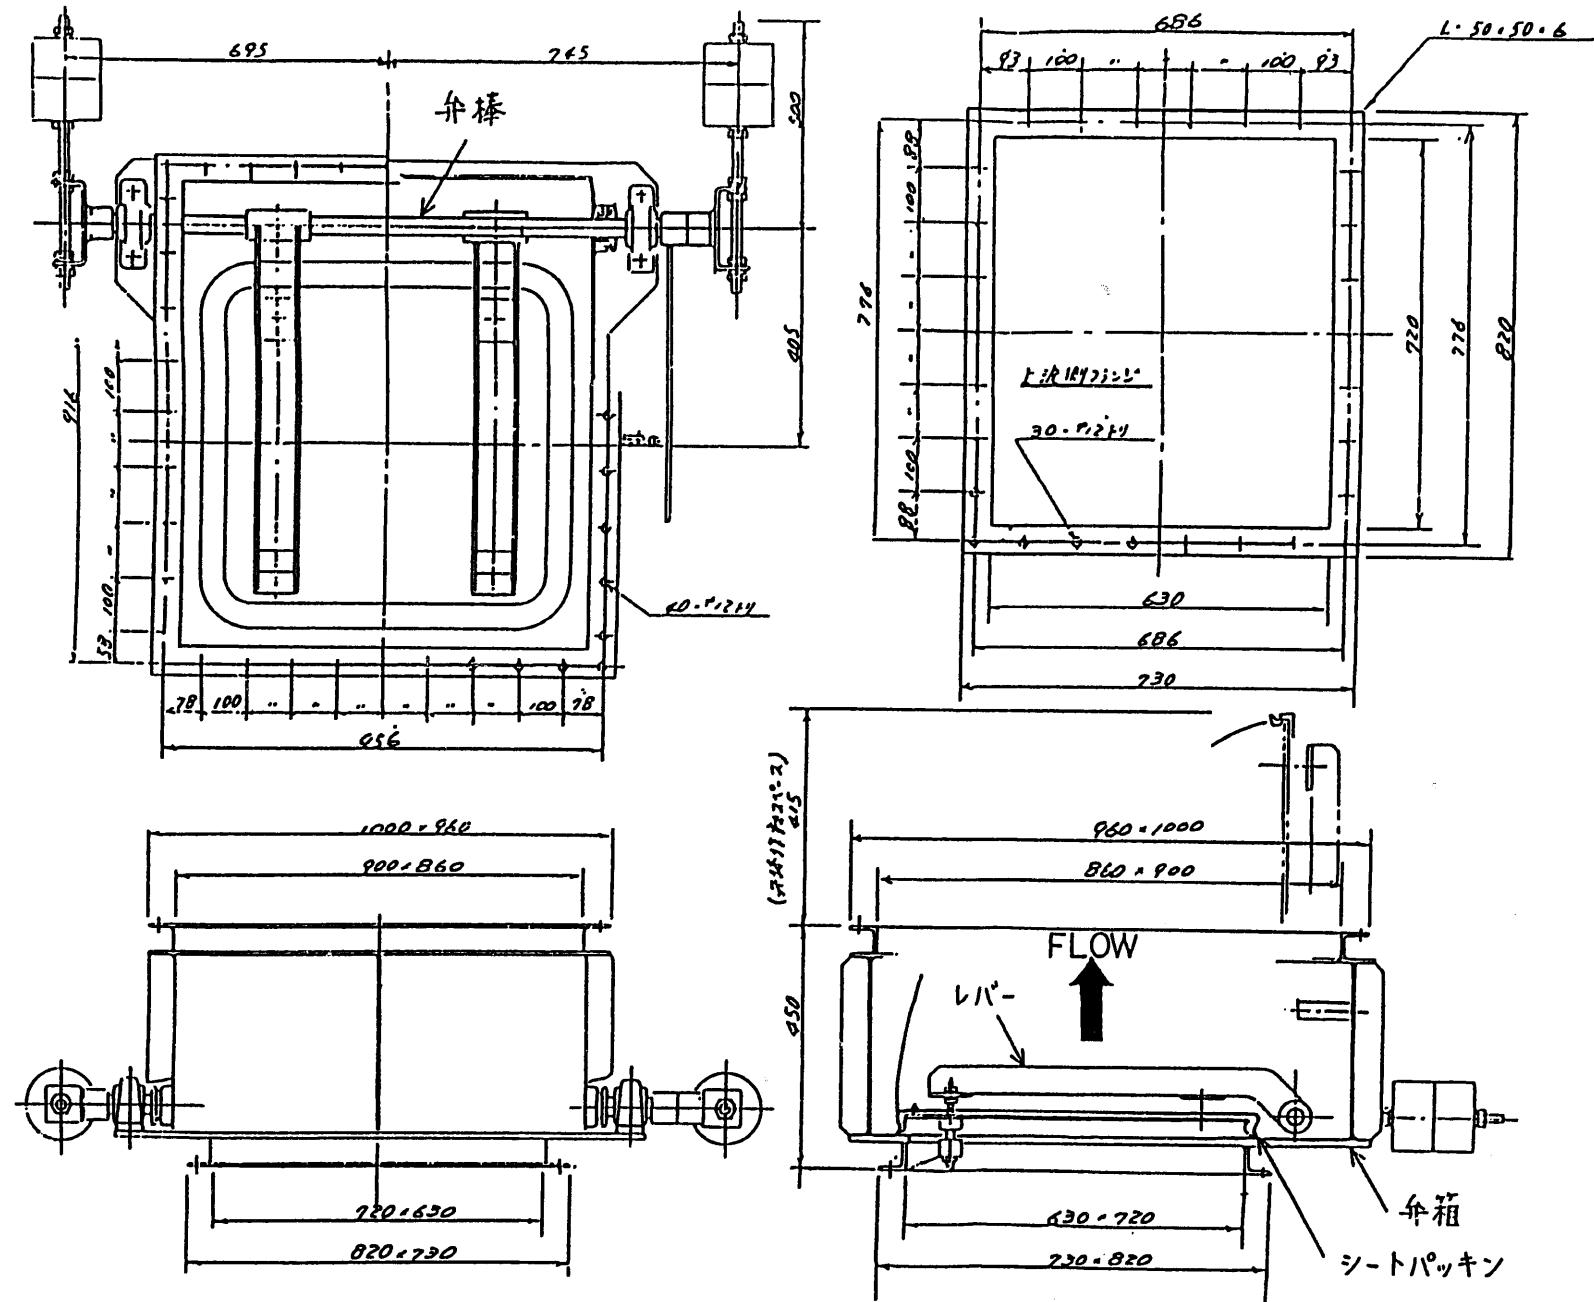
図-7 排風機出口側ダンパ(逆止弁) 構造図

- (1) 火災発生前、本施設の建家及びセル換気系の運転状態は、再処理施設(環境施設)の安全作業基準(別添-1 参照)に定められている通り、「自動」による連続運転状態であった(送風機は、K15,K16 が稼働中、セル系排風機は K22,K24 が稼働中、グリーン・アンバー系排風機は K18,K20 が稼働中、図-1 参照)。
- (2) 第12回事故調査委員会(平成9年6月18日)の資料12-5-2「火災発生時の消火操作」で述べた通り、消火マニュアルによると水噴霧消火の際に、LOCAL PANEL 上の FDT152 のスイッチを ON にし、アスファルト充てん室(R152)への給気を停止させることになっていた。しかし、この操作を行わなかった。
- (3) 消火操作後、K22,K24 手前にある排気フィルタ 10 基の内 F19~F27(F28 は予備機)が目詰まりを起こし、K22,K24 からの排気が遮断され、それぞれの出口にあるダンパ(空気の流れによって押されることにより閉となる構造)は閉となった(図-2 参照)。この時、「換気系異常」警報が吹鳴した(10:13 頃)。

K22,K24 の出口側ダンパが閉となったため、設計通りに、予備機である K23 が起動した(表-1 参照)。しかし、F19~F27 の目詰まりにより、空気の流れがなかったため、同様に出口側ダンパが閉のままであった。
- (4) 以上の状態から、設計通りに、送風機(K15)及びグリーン・アンバー系排風機(K20)のみの制限運転状態となり(表-1、図-3 参照)、この状態が、「換気系異常」警報吹鳴(10:13 頃)から換気系を手動運転に切り替える(10:23 頃)まで、約 10 分間続いた。なお、今回の事象のように、セル系排風機 3 系統(K22~K24)全てが異常となった場合の対応処置については、運転手順書等に記載していなかった。

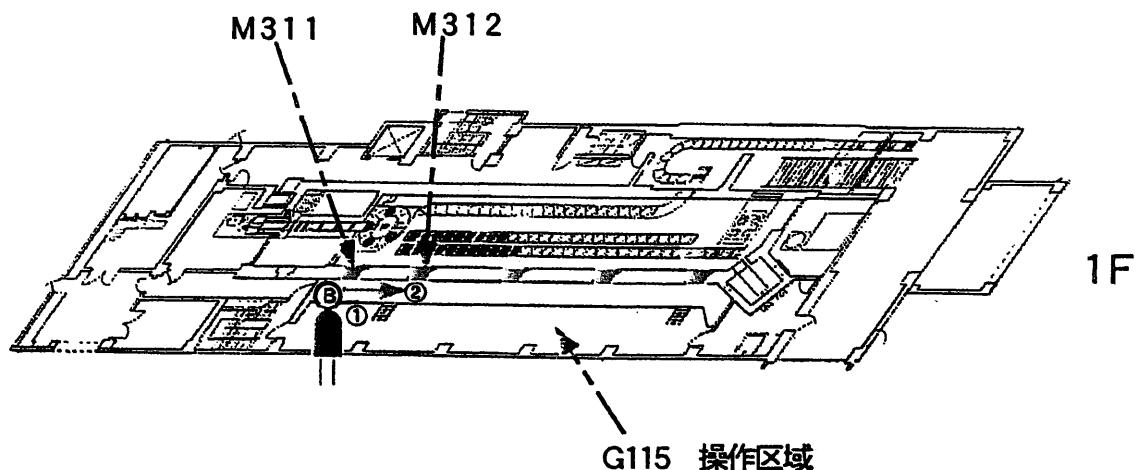
図-3 10:06頃の状況(1/2)
(火災発見)

- ① 作業員Bが、M311よりセル内が光ったのを見た。
- ② 作業員Bが、M312より右奥のドラム缶1本からの火柱(2m程度)を見た。

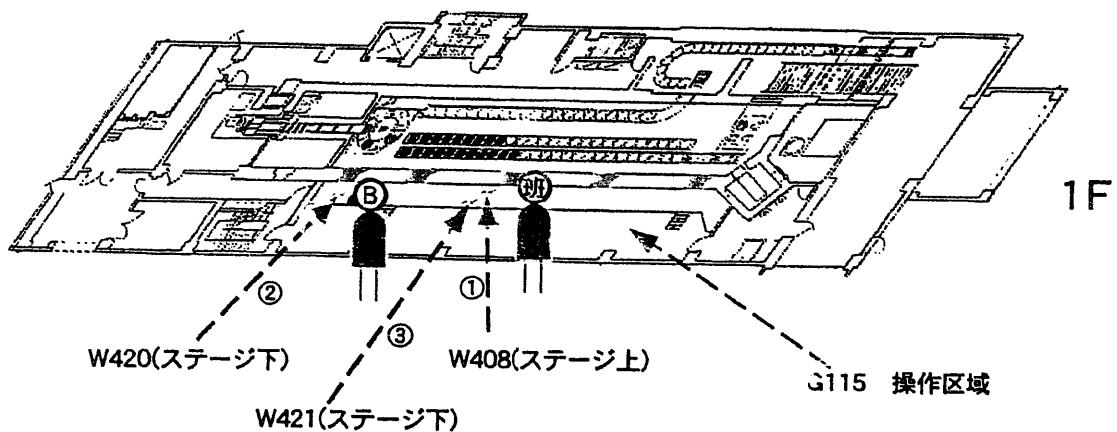
図-7 10:12頃の状況(水噴霧消火作業)

- ① 班長代理が、元弁のW408(ゲート弁)を全開。
- ② 作業員Bが、W420(ボール弁)を開。
- ③ 班長代理が、W421(ボール弁)を開。

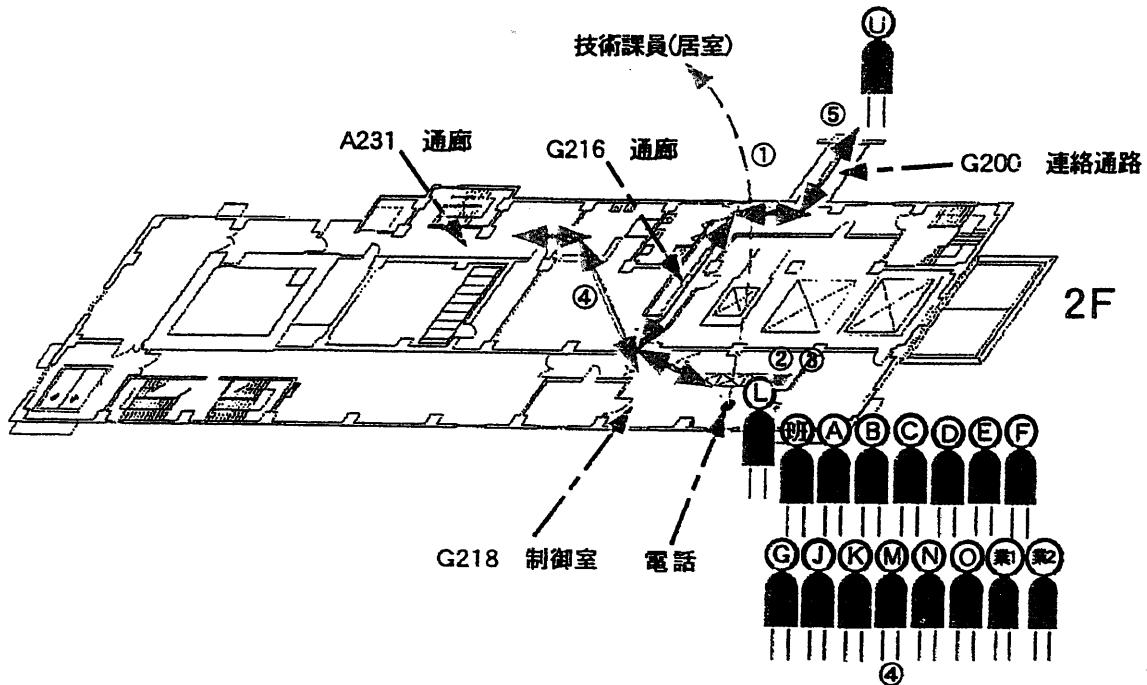
**図-12 10:22～10:24頃の状況
(換気系の自動運転から手動運転への切り替え等)**

- ① 作業員Lが、建家内負圧バランスの乱れによる汚染拡大の恐れがあると認識し、技術課員に電話。『換気系プロワを停止する。』
- ② 作業員Lが、換気系を「自動」から「手動」に切り替え。これにより、給気プロワ及び排気プロワを停止。
- ③ その後、レッド系換気系を再起動させるため、レッド系プロワ(K22、K23、K24)の起動操作を手動で順番に試みたが、3台ともオレンジランプ点灯(プロワ運転、ダンパ閉)の状態であったため、プロワを停止した。
- ④ 作業員Mが、排風機起動操作による現場状況確認のため、A436(排風機室)に向かったが、A231内が、煙で視界が悪かったのでG218に戻った。
- ⑤ 作業員Uが、Z施設より到着。アンバー区域のβダストモニタの指示値上昇を連絡し、作業員の身体サーベイを依頼した後、Z施設に戻った。

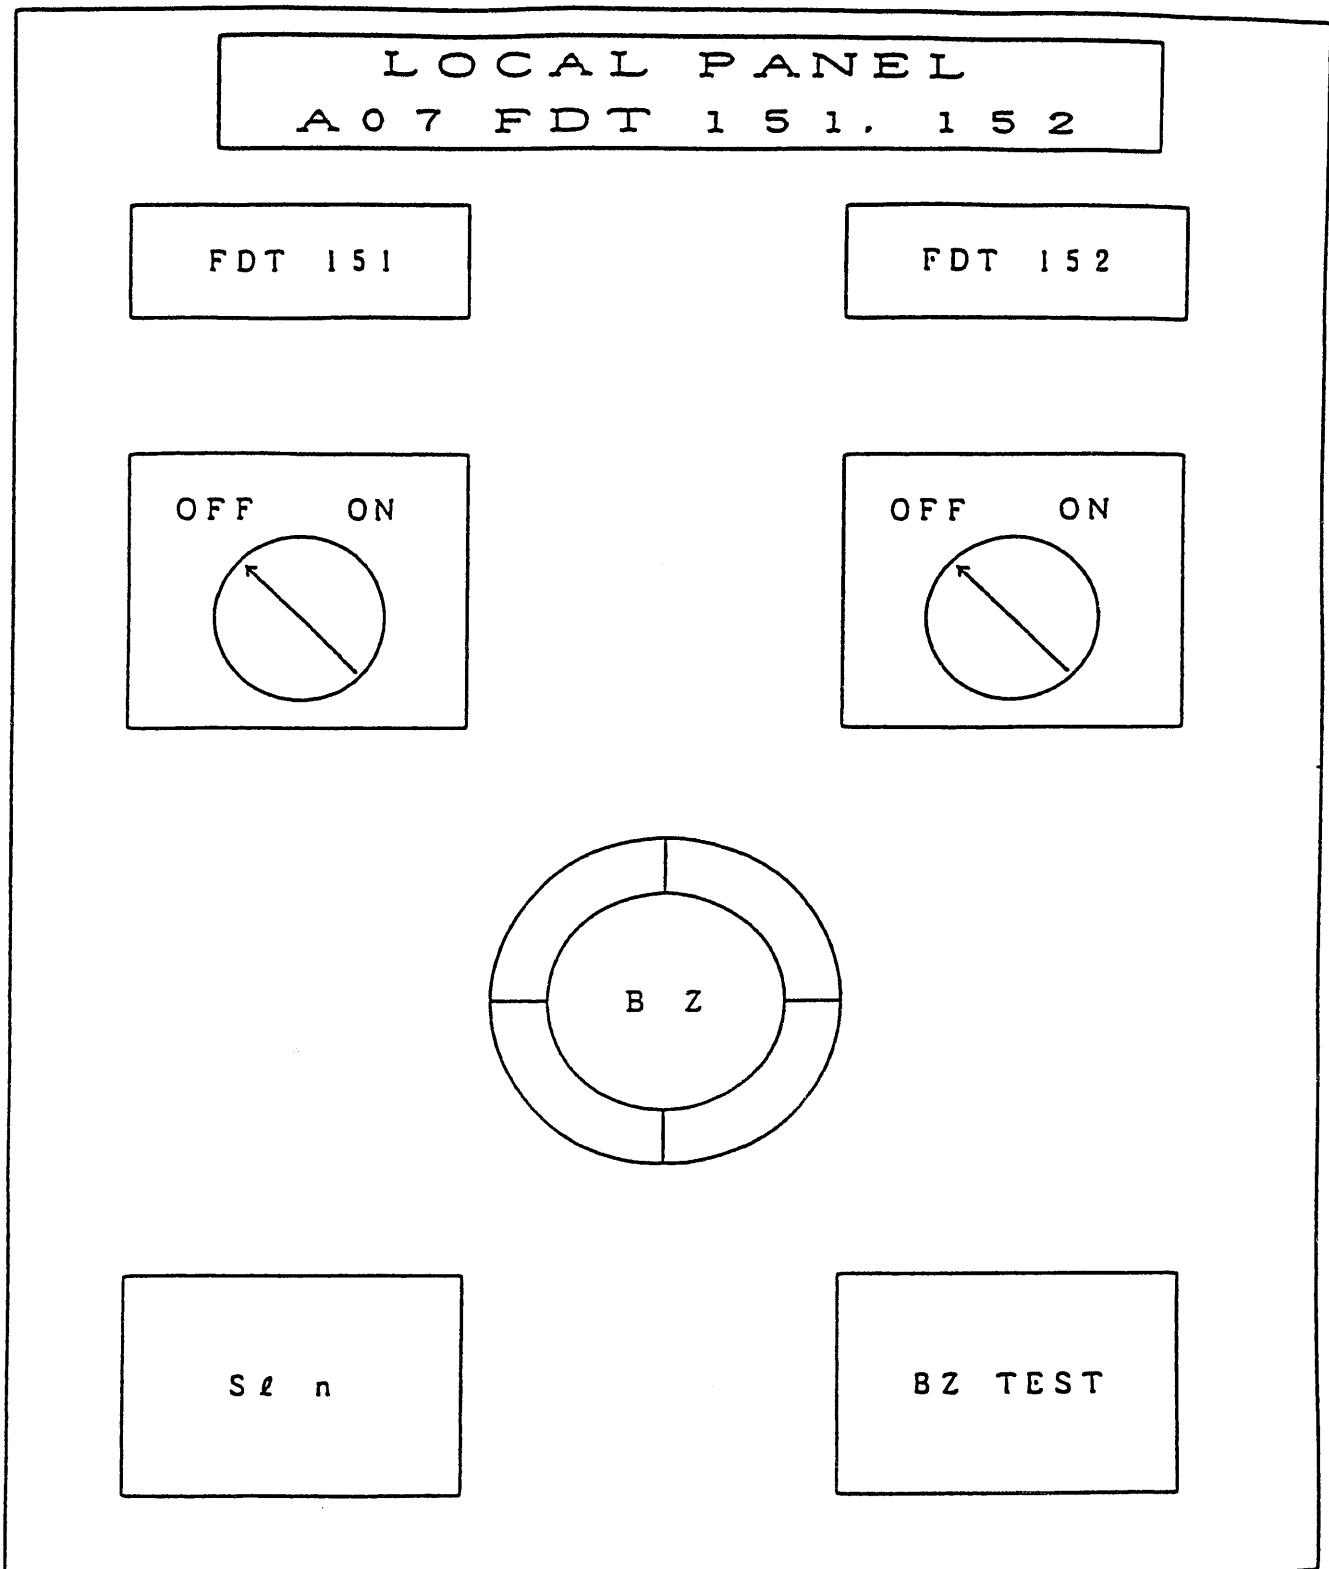
図-5 LOCAL PANEL(FDT 151,FDT 152)

消火マニュアルによると、アスファルト充てん室(R152)内で火災発生を確認した場合は、水噴霧消火の許可を得た後、まず、二酸化炭素消火装置操作箱(図4 参照)の切り替えスイッチを CO₂遮断にし、LOCAL PANEL 上(図5 参照)の FDT152 を ON にする(これにより、給気ダンパ(A07W100,W103,W104)が閉となり R152 への給気が停止し、バイパスダンパ(A07W105,W106)が開となる(図6 参照))。その後、Twa 元弁(W400)の開の確認、給水元弁(W408)の開操作を実施した後、火災区画に応じて、W420～W423 のいずれかを操作するようになっていた。更に、鎮火を確認後、各弁の閉操作、LOCAL PANEL 上の FDT152 の OFF、二酸化炭素消火装置操作箱の切り替えスイッチを自動にすることとなっていた。

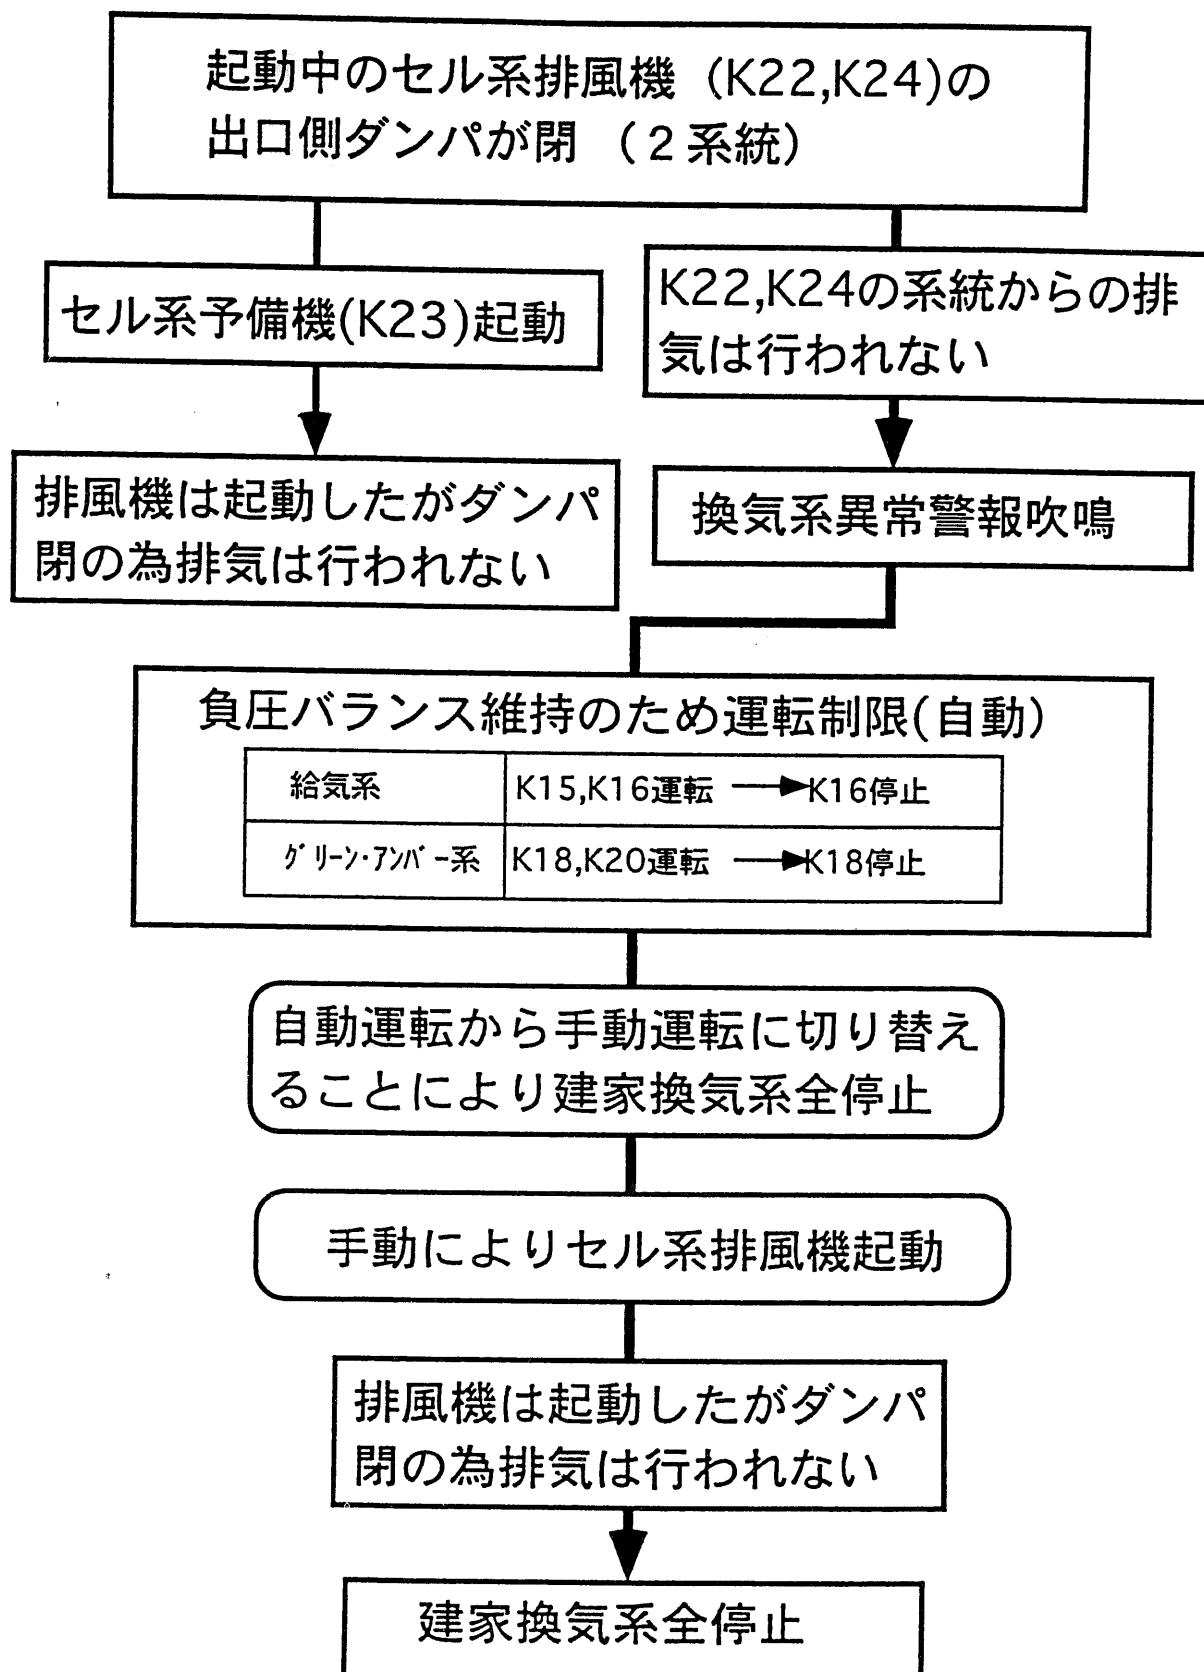
図-4 火災時における換気系の動作フロー図

(5) 手動運転に切り替えた後、運転員は換気系を復旧しようとして、換気・空調設備運転手順書(別添-2参照)に従い、セル系排風機の起動を試みたが、排風機は起動したものの、出口側ダンパが閉の状態のままで排気が行われなかつたため、排風機を停止させた。以上の換気系の動作フローを図-4に示す。
