アスファルト固化処理施設火災・爆発事故

におけるセル排気系フィルタの被害状況

—アスファルト固化処理施設火災・爆発事故

原因究明・再発防止に関する調査・検討—

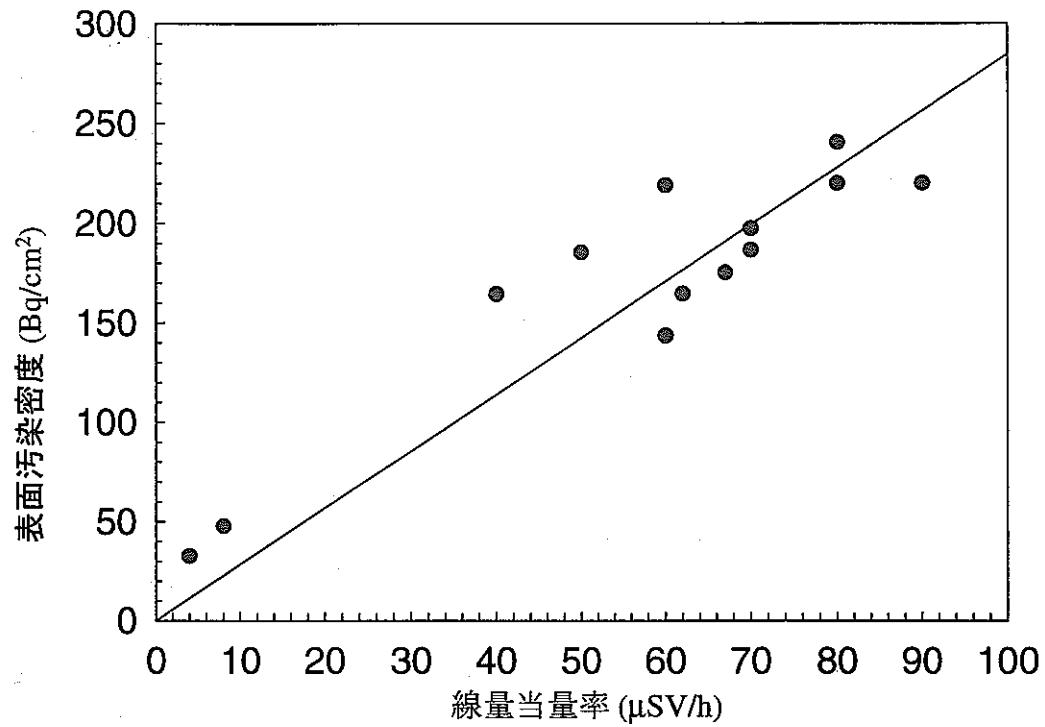
図 4-4 HEPAフィルタの線量当量率と表面汚染密度の相関

付着した煤中に含まれる放射性核種組成を調べるために、フィルタメディアを一部採取し、Ge 検出器を用いてガンマ線スペクトル分析を行った。図 4-3 に HEPA フィルタの表面汚染密度を、線量当量率とあわせて示す。また表 4-2 に組成比を示す。プレフィルタについては、メディアの重量当たりの付着放射能として表 4-3 に示す。これよりフィルタ付着核種は Cs-137 が大半で 90%を占め、以下 Cs-134, Ru-106, Co-60 の順で検出されている。また、線量当量率と表面汚染密度の相関を図 4-4 に示す。これより線量当量率と表面汚染密度はほぼ直線関係であることがわかる。

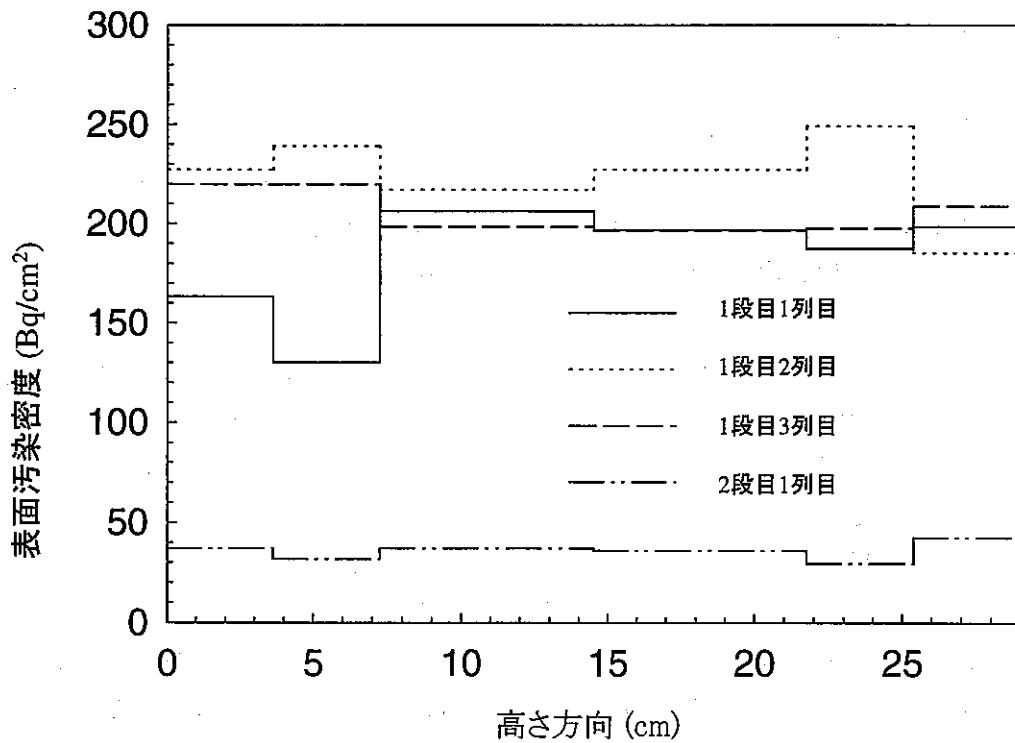
図 4-5 高さ方向の表面汚染密度分布

次にフィルタの深さ方向への放射性核種の付着分布を示す。通常の使用状態において、粒子は深さ方向に均一に吸着されるが、今回のように粒子密度が非常に高い条件では、局所的にメディアに吸着していることも考えられる。そこで、10台のケーシングのうちほぼ中心に配置されている F-26 ケーシングのフィルタメディアについて、高さ方向の表面汚染密度分布を調べた。この結果を図 4-5 に示す。これより、全体に下流

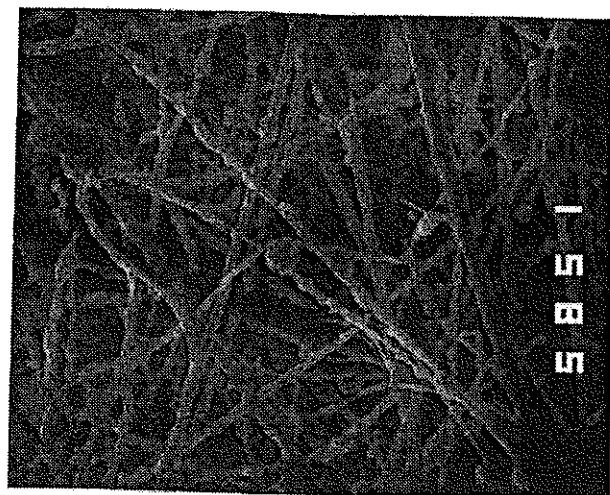
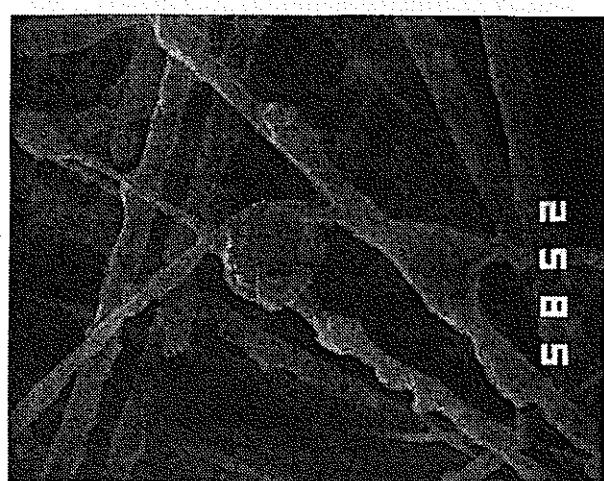
写真4-5 定常交換されたHEPAフィルタの二次電子像（試料H-BLK-A）

試料F-27-2の表・中間・裏層（写真4-4-1～3）、H-BLK-A（写真4-5）及びBEF-H-1（写真4-6）についてそれぞれ1,000倍、3,000倍で観察を行った。試料F-27-2表層のSEM写真から、フィルタ纖維間の隙間が見えないほど、非常に多数の粒子が均一に付着している様子が観察される。付着物は粒子状のものが多く、フィルタ纖維を付着物中に取り込んでいる物は少ない。付着量を比較すると、表層で最も多く、ついで裏層に多い。中間層ではわずかに見られる程度である。中間層に粒子が非常に少ないとから、粒子はほとんどフィルタ表面で捕獲されたと考えられる。裏層の付着物は、表層に比べて特に粒子状のものが多いことから、メディアが破損した後に再付着したと考えられる。試料H-BLK-Aでは付着物は全く見られない。試料BEF-H-1では付着物が比較的多く見られるが、試料F-27-2に比較すると非常に少ない。その上、付着物が纖維を取り込んでいるものも多い。

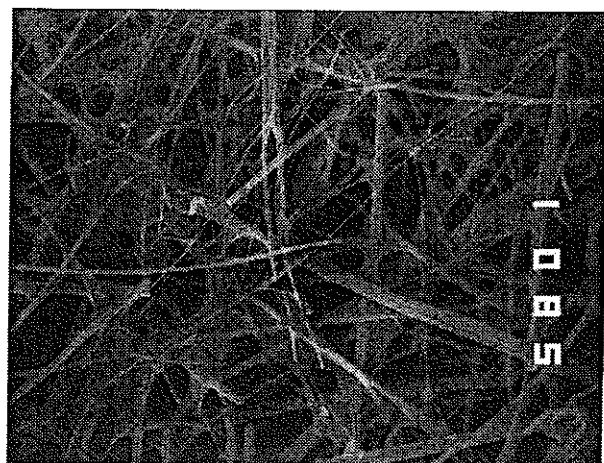
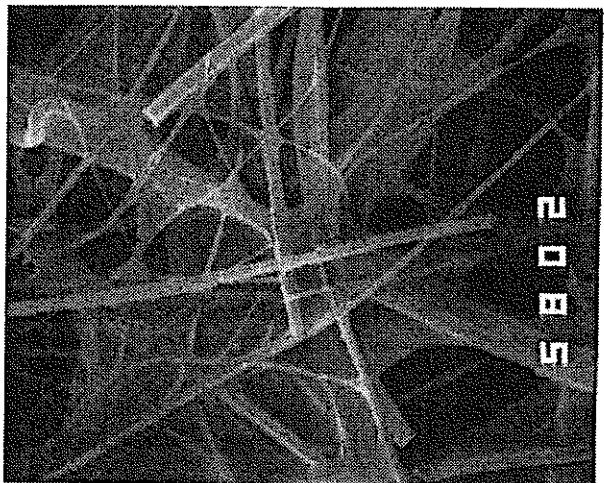
写真4-6 未使用HEPAフィルタの二次電子像（試料BEF-H-1）

試料F-27-2の付着粒子は直径数 μm ～数十 μm の大きさを持ち、ほぼ球形である。一つの粒子の中に多数の小さい粒子が見られることから、粒子がフィルタ上ではなく空气中を移動する間に成長したと考えられる。試料BEF-H-1の粒子もほぼ球形で、その直径は数 μm 程度である。試料BEF-H-1では付着物が纖維を取り込んでいることから、纖維上で成長したと見られる。一方、試料F-27-2の付着物が粒子状で纖維を取り込んでいないこと、試料BEF-H-1に比べて非常に大きいことから、事故時のレッド系排気ダクト内の粒子濃度は、非常に大きかったと考えられる。
