# MAINE YANKEE第I炉心燃料の性能評価

EVALUATION OF FUEL ROD PERFORMANCE  
IN MAINE YANKEE CORE I

# EVALUATION OF FUEL ROD PERFORMANCE IN MAINE YANKEE CORE I

EPRI NP-218  
(Research Project 586-1)

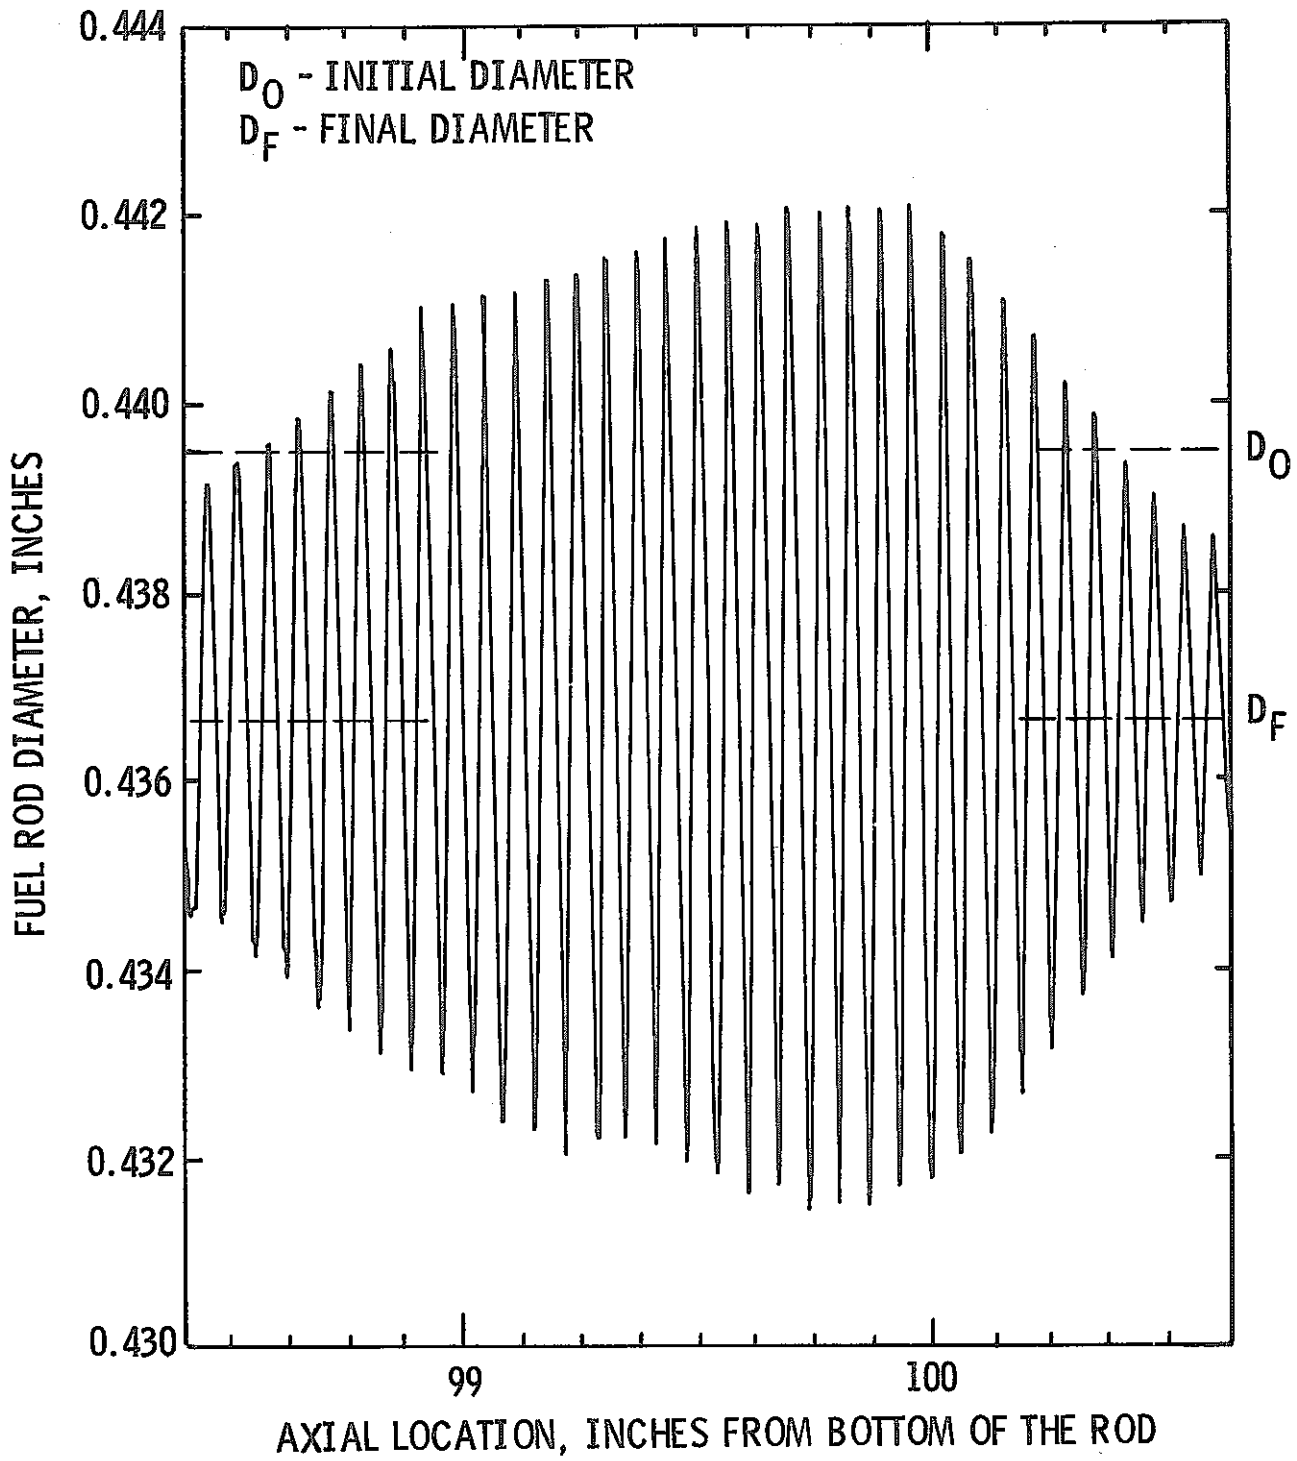
Fig. 4-2 大きなオーバーリティ (10.6ミル) を示している JBP  
-005 のプロフィロメータ・トレースの一部

燃料棒のオーバリティ（すなわち、与えられた軸方向位置における最大および最小直径の差）は、0.2から16.2ミルの範囲にわたっている。Table 4-3に、燃料棒の何本かで観察されたオーバリティの種々の範囲の積算長さを示す。積算長さは、与えられた範囲のオーバリティを有するすべての長さを加えることによって得られた値である。燃料棒で観察された典型的なオーバリティの範囲は、Fig. 4-2、4-3、および4-4に示されたプロフィロメトリ・トレースに見ることができる。それらは、それぞれJBP-005燃料棒の最大オーバリティ領域、典型的な領域およびプレナム領域である。

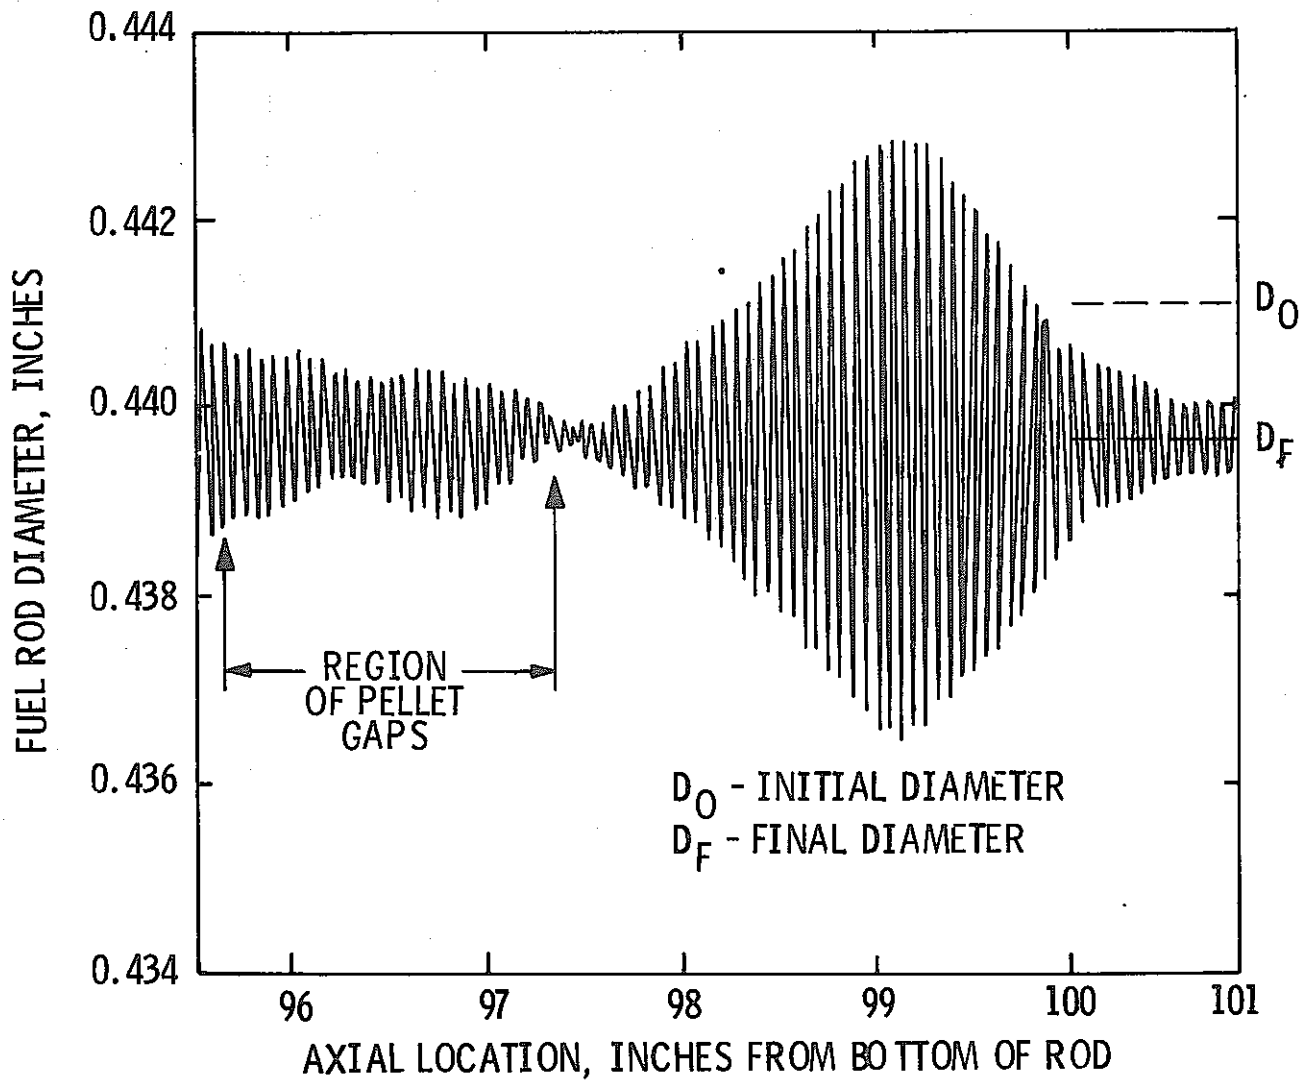
Fig. 4-6 ペレット・ギャップのすぐ上に最大のオーバーリティを有する領域を示しているJBP-027のプロフィロメータ・トレースの一部

燃料棒の高オーバリティ領域が、ガンマ・スキャンニングによって検出された燃料スタックのギャップと一致しているのは、わずか2つの場合だけであった。JBY-157燃料棒の場合には、Fig. 4-5（Fig. 4-19のガンマ・スキャントレースも参照）に示されているように高オーバリティ領域はギャップ部と一致している。これは、ギャップがオーバリティに寄与していることを示唆している。もう1つJBP-027燃料棒の場合には、Fig. 4-6（Fig. 4-20のガ

ンマ・スキャントレースも参照)に示されているように、最大のオーバーリティ領域はペレットギャップのちょうど上に位置している。これに対しては、炉停止時に高オーバーリティ領域にペレットが引っかかり、その下にギャップが生じたという説明が可能である。

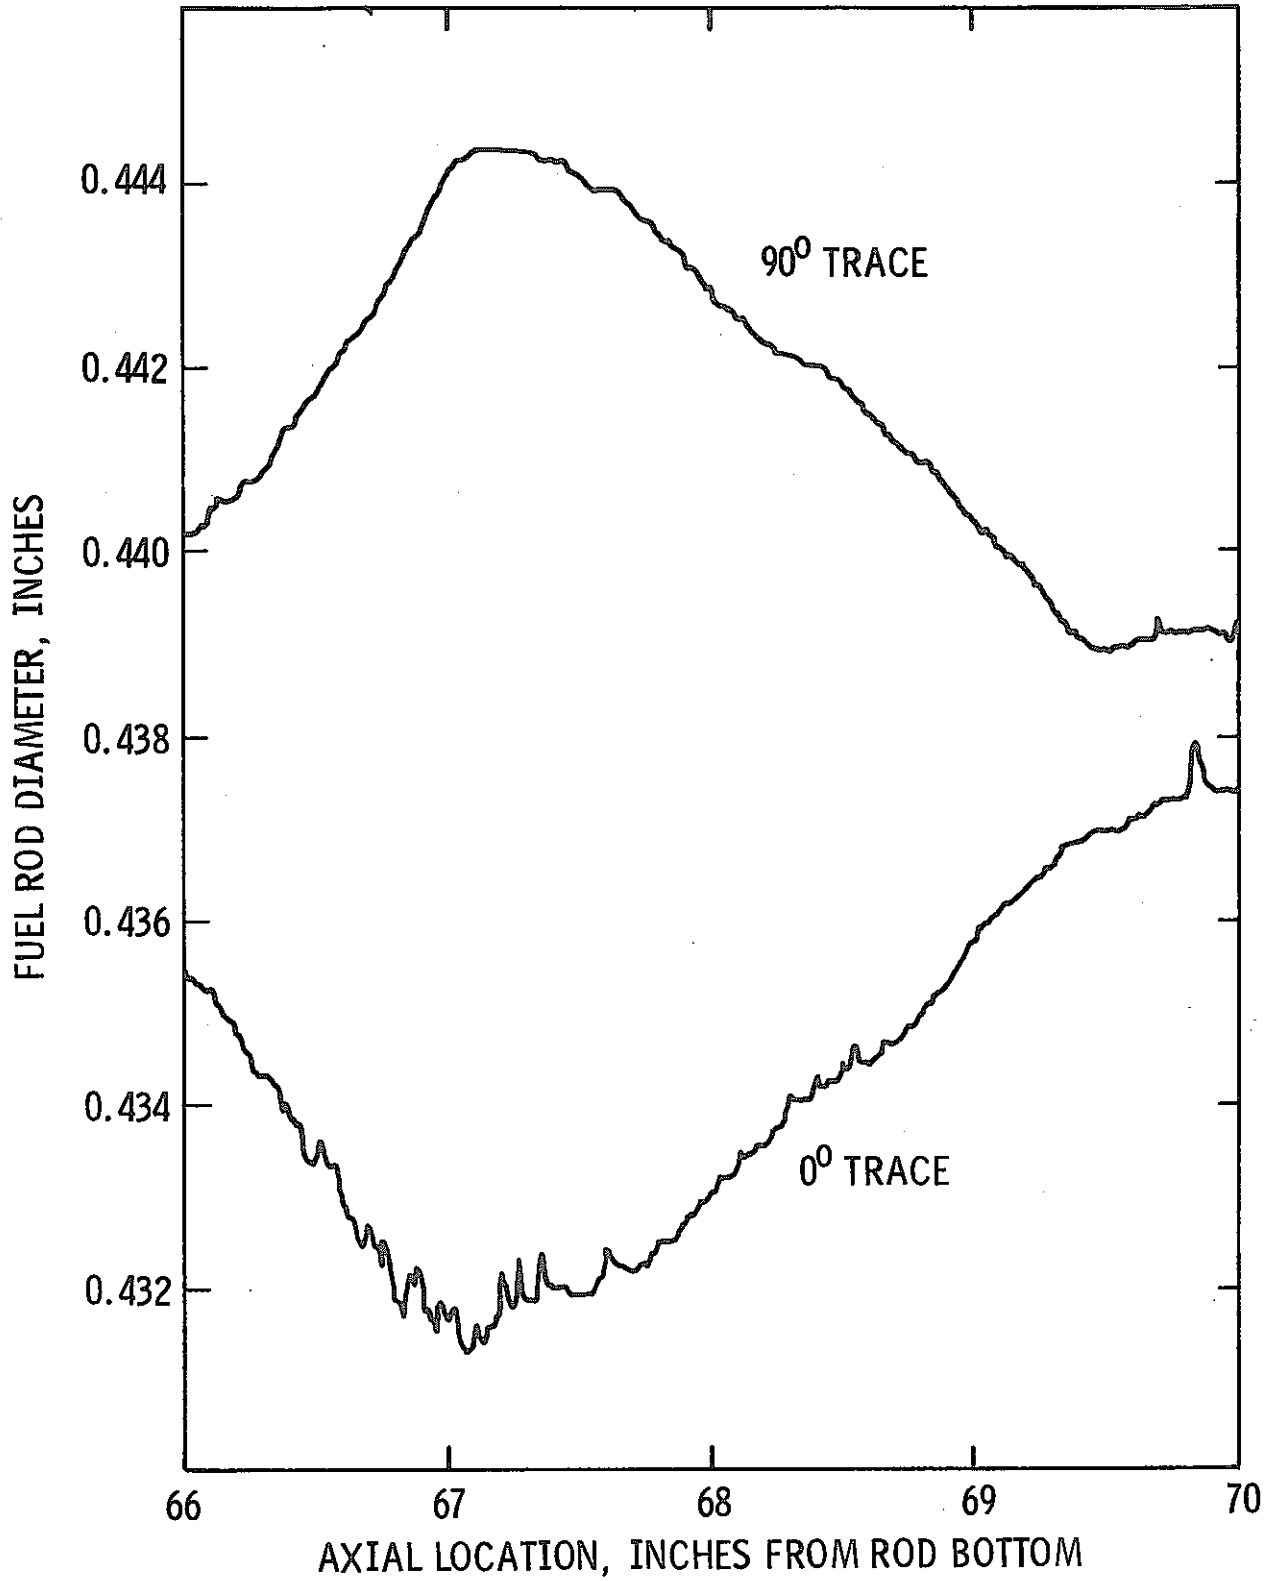
Fig. 4-7 燃料棒オーバリティの回転を示している, JBY-097  
 の0度および90度における直線直径トレースの重ね  
 合せ

その他の目立った観察結果は、オーバーリティの主軸の方向が周期的に変化していることである。方向変化の大部分は90度のオーダーであるように思える(すなわち、主軸が90度毎の回転を示している)。さらに、方向の変化は周期的であり、3~4インチの長さにわたって徐々に生じているように思われる。ほとんどすべての場合に、変化はオーバーリティの最小部を通ることによって生じている。これは、2方向の直線トレースを重ね合わせることによってFig. 4-7に表示されている。オーバーリティの回転は、被覆管にらせん状のオーバーリティ・パターンを引き起こす被覆管の製造工程の結果であると信じられている。それはまた、製造工程の結果である被覆管肉厚のらせん状のわずかな偏心に起因している可能性もある。

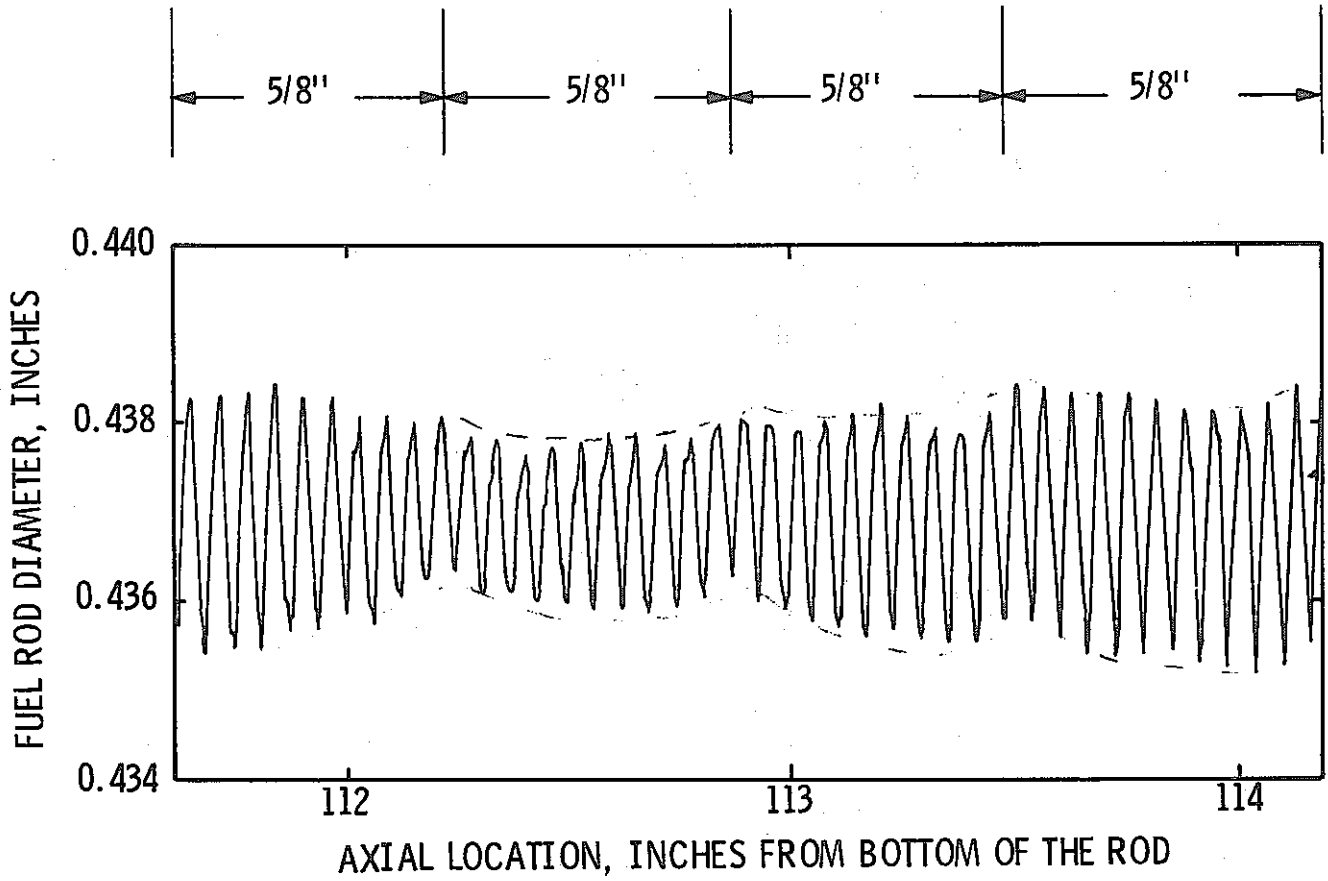
Fig. 4-8 燃料ペレット・リッジングを示しているJBP-005の  
プロフィールメータ・トレースの一部

第1キャンペーンで得られた直径のらせん状トレースによると、燃料棒のほとんどに0.1ミル程度の高さの被覆管リッジングがわずかに示されていた。リッジは主に、燃料棒の下から70~120インチの間の軸方向の位置で観察された。約0.25ミルの高さの顕著なリッジも2,3個観察された。例えば、Fig. 4-8はJBP-005燃料棒で観察されたより顕著なリッジを示している。

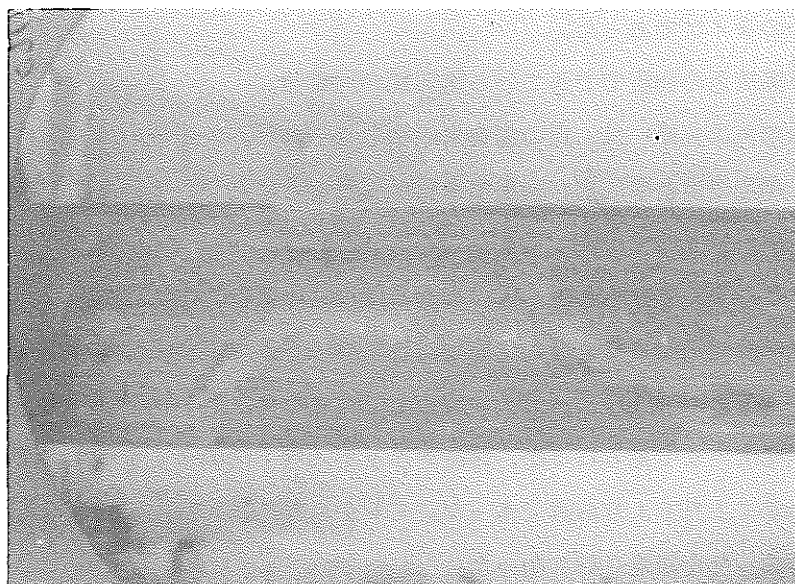
P5709

ホット・セルで観察された密着性の腐食生成物の量は、プールサイド試験時に観察された量と等しいように思われた。しかし、薄片状の腐食生成物の量は、プールサイド試験時に観察された量よりもかなり少なかった。これは多分取り扱い中のロスに起因するのであろう。Fig. 4-10～4-13は、外観検査中に燃料棒の表面に観察された種々のタイプの腐食生成物の典型的な外観を示している。2つのタイプの腐食生成物に加えて、腐食生成物の帯が何本かの燃料棒に観察される。Fig. 4-14は、JBY-157燃料棒で観察された腐食生成物の帯の典型的な外観を示している。この部分のガンマ・スキャンによって、この帯は燃料のデンシフィケーションによって引き起こされたペレット・スタック中のギャップと関連していることが示された（Fig. 4-19参照）。

Fig. 4-10 KCA-058の37-3/4インチの位置における  
クラッド・パターン

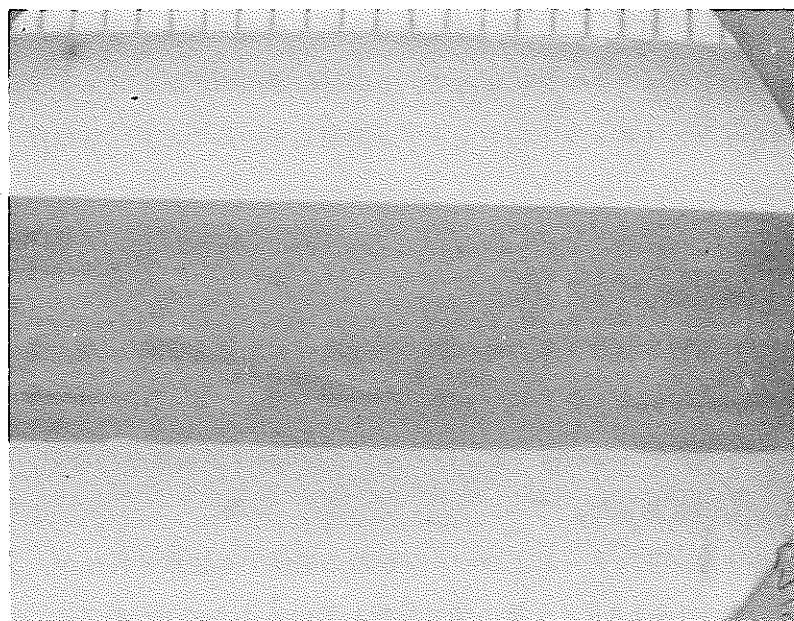
P5715

Fig. 4-11 HBV-009の33インチの位置における多量の黒色  
クラッド・パッチ

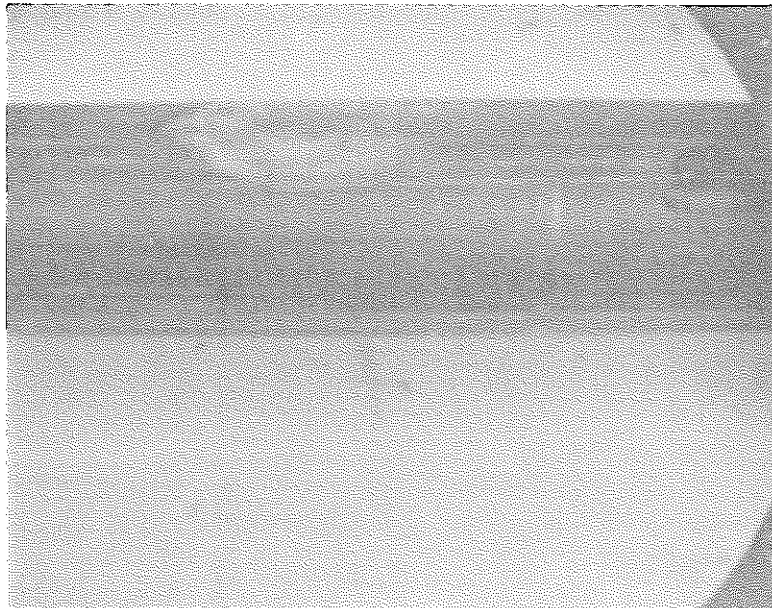
P5710

Fig. 4-12 KCA-058の85-1/2インチの位置における明るいオレンジ色をしたクラッドのパッチ

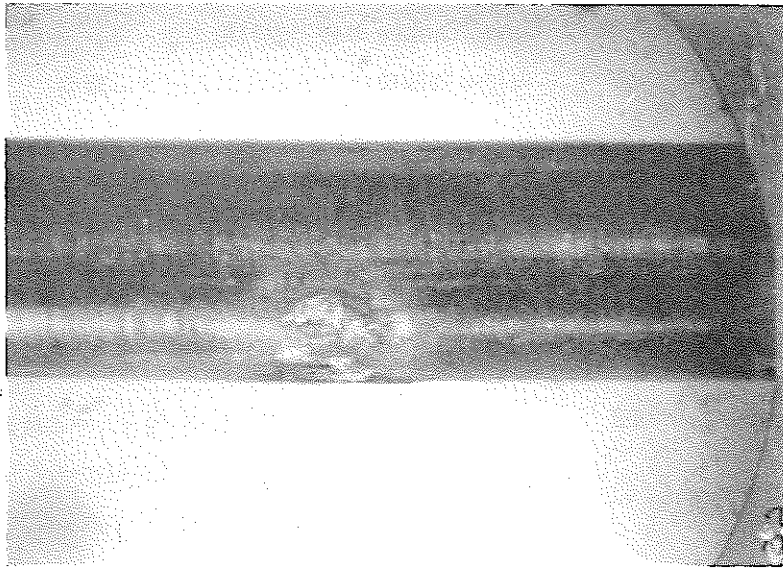
P5802

Fig. 4-15～4-18は、破損した燃料棒で観察されたブリストアおよびバルジの外観を示している。

Fig. 4-15 JBP-003の10 1/4インチの位置における  
ブリストー部の外観

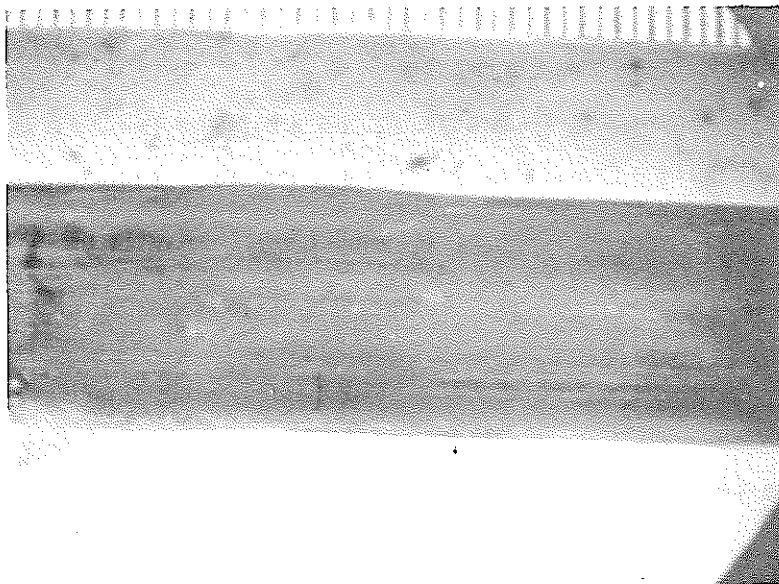
C1994

Fig. 4-17 JBY-145の1-5/8インチの位置におけるバルジ部

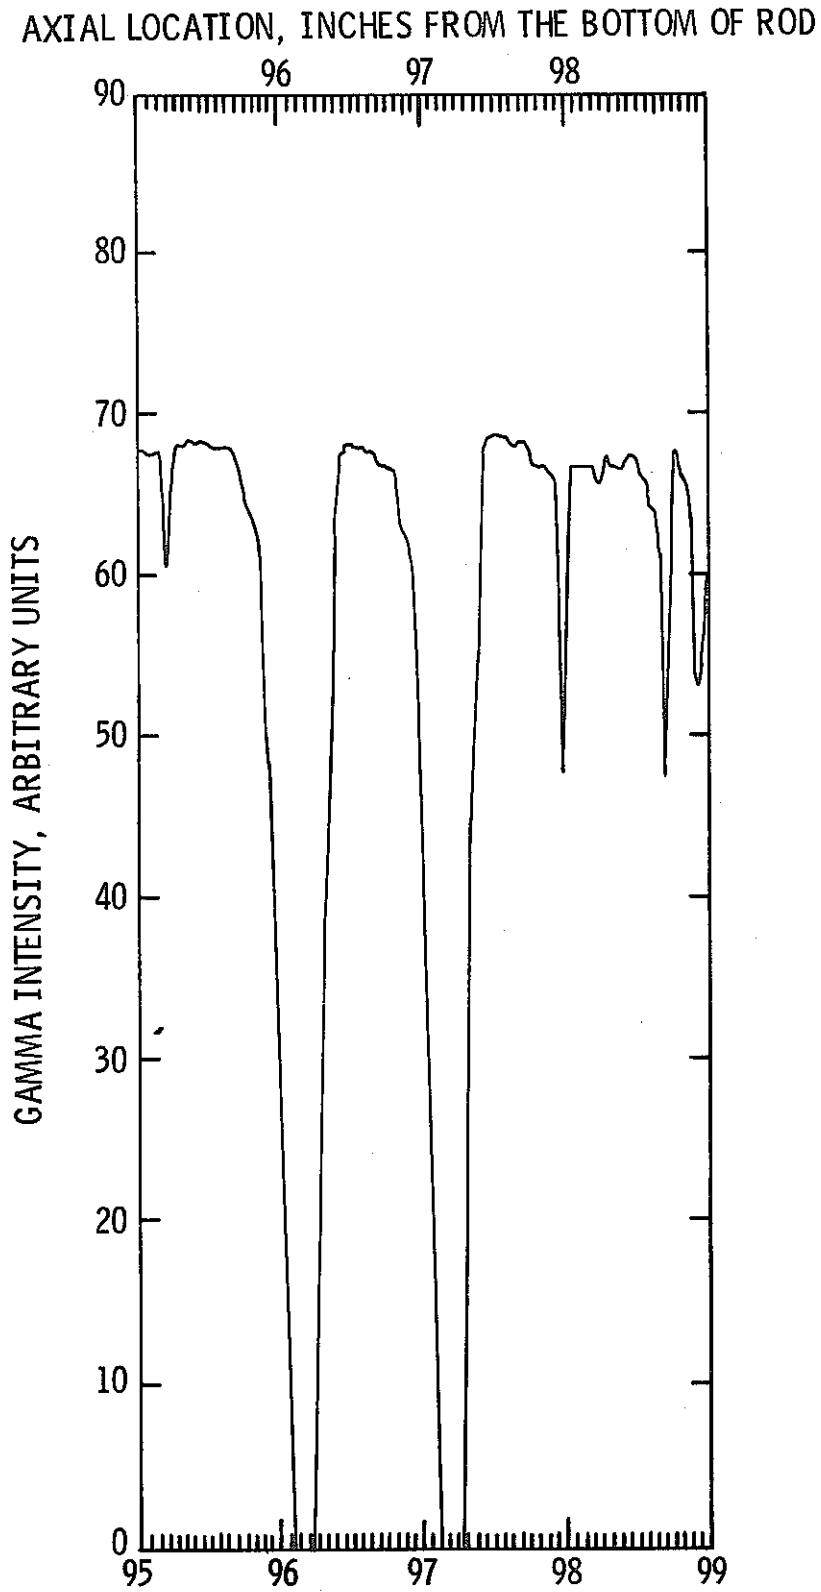
Fig. 4-20 ペレット・ギャップを示している JBP-027 の  
ガンマ・スキャンの一部

第1ホット・セル試験キャンペーンにおいて、燃料スタックに関連した異常を検出し、いろいろな燃料棒の相対的な燃焼度プロファイルを決定するために、11本の燃料棒についてグロス・ガンマ・スキャンを行なった。ガンマ・スキャンのチャートは、ほとんどすべての燃料棒でペレットの境界に非常に小さなギャップが分布していることを示していた。数箇所大きなギャップが観察され、最も大きなギャップは約0.4インチであった。Fig. 4-19および4-20に、JBY-157およびJBP-027燃料棒のギャップ領域で得られたガンマ・スキャンのトレースを示す。

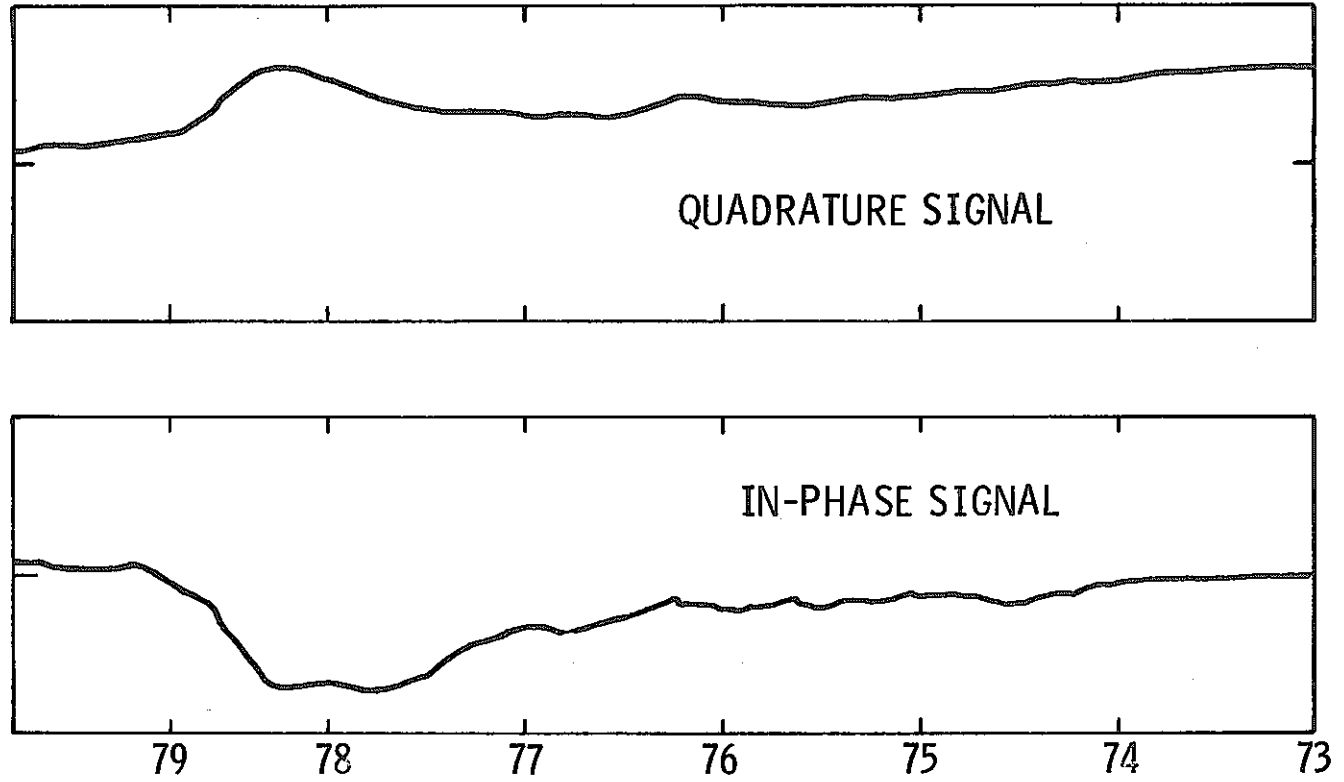
燃料棒	位置および集合体	信号の位置*	備考
JCN-182	K1, B069	78-5/16~78-3/8	長い信号——同様の信号がプールサイド試験中に観察された。
		81-1/2	弱い信号——プールサイド試験中には観察されなかった。
		76-13/16	弱い信号——プールサイド試験中には観察されなかった。
		74-7/16	弱い信号——プールサイド試験中には観察されなかった。
JCN-199	D2, B069	92-5/16	対応するプールサイド信号は91-3/16インチの位置。
		87-1/2	プールサイドでは観察されなかった。
		48-27/32	プールサイドでは観察されなかった。
JBY-142	J5, B069	90-1/16	プールサイドでは観察されなかった。
		87-9/32	対応するプールサイド信号は89-7/16インチの位置。
		37-5/8	対応するプールサイド信号は37-5/16インチの位置。
JBY-157	E11, B069	40-5/16 )	これらの信号はプールサイドでも観察された。その位置は、ガンマ・スキヤン・トレースで観察された燃料スタック中のギャップと一致している。
		40-5/32 )	
JBP-005	E11, B042	94-3/16 )	数個の他の弱い信号が観察された。これらのうちの1つを除いたすべてのものがプールサイドで観察された。
		37-7/16 )

Fig・4 - 23 燃料棒の下部から 78-5/16 と 78 - 3/8 インチの間における強い内表面信号を示している, JCN-182 の 100 KHZ における渦電流トレース

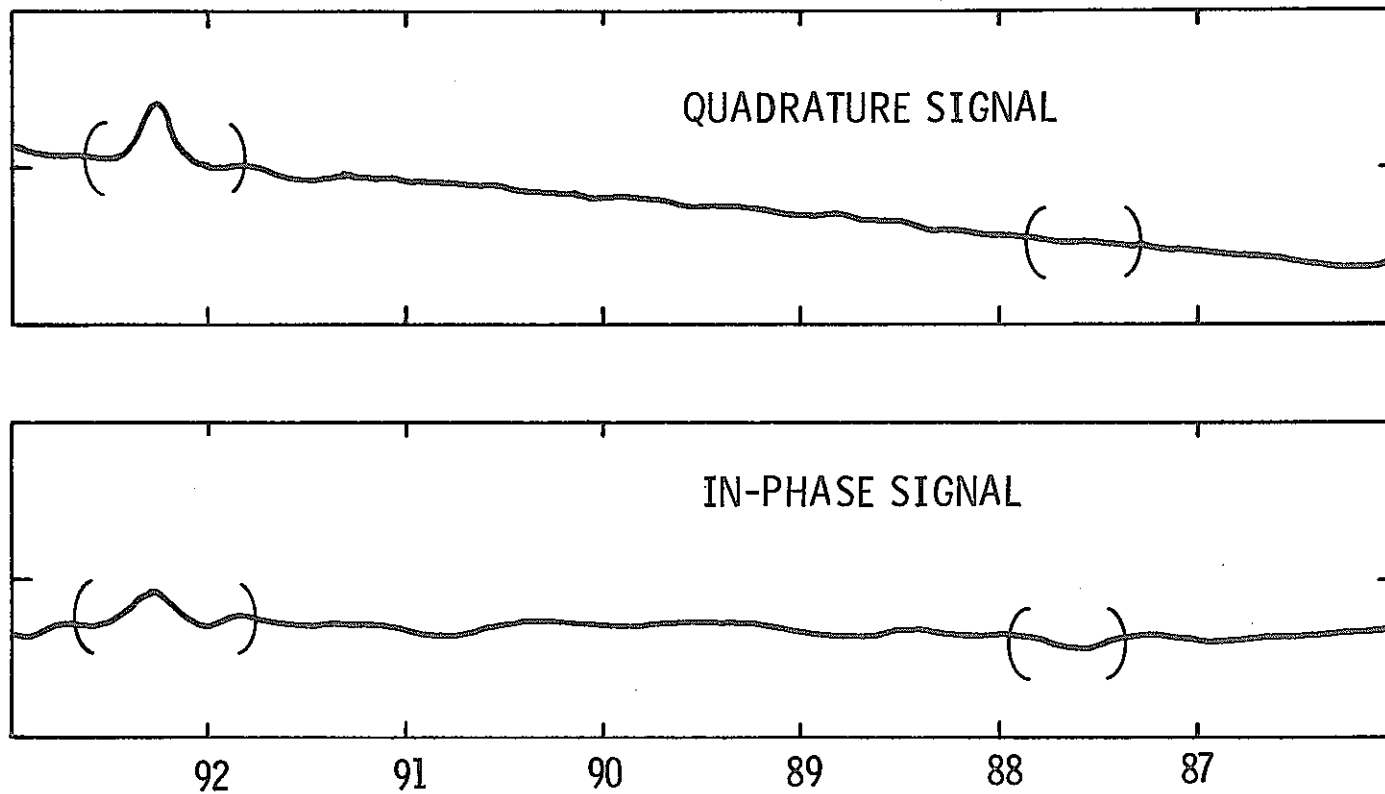
Fig. 4-24 燃料棒の下部から92-5/16および87-1/2インチ  
 の位置における信号を示している、JCN-199の100  
 KHZにおける渦電流トレース

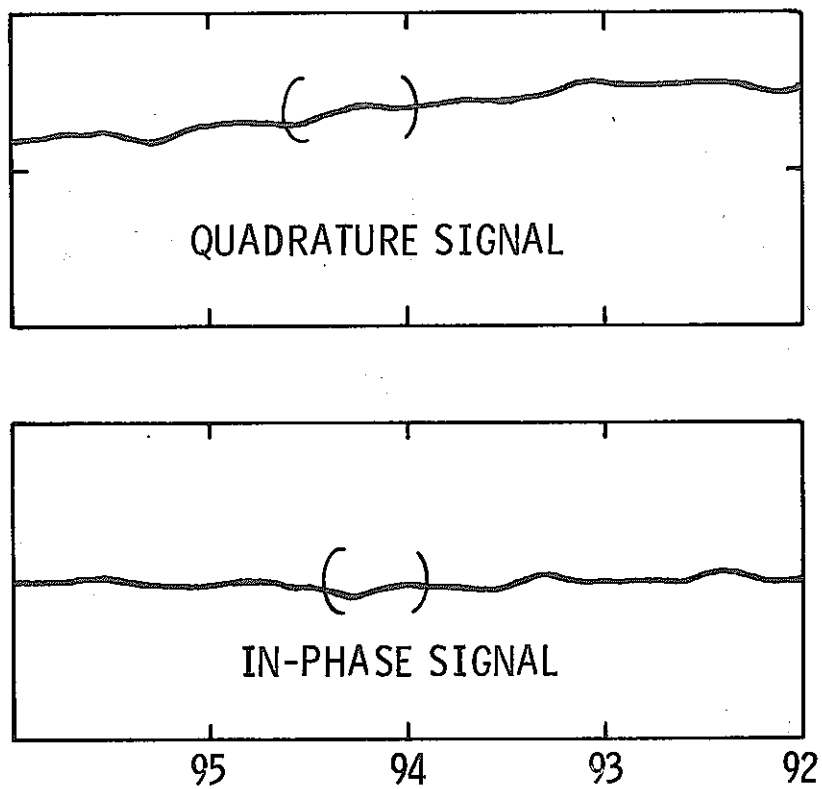
Fig. 4-25 燃料棒の下部から94-3/16インチの位置における信号を示している、JBP-005の100KHZにおける渦電流トレース

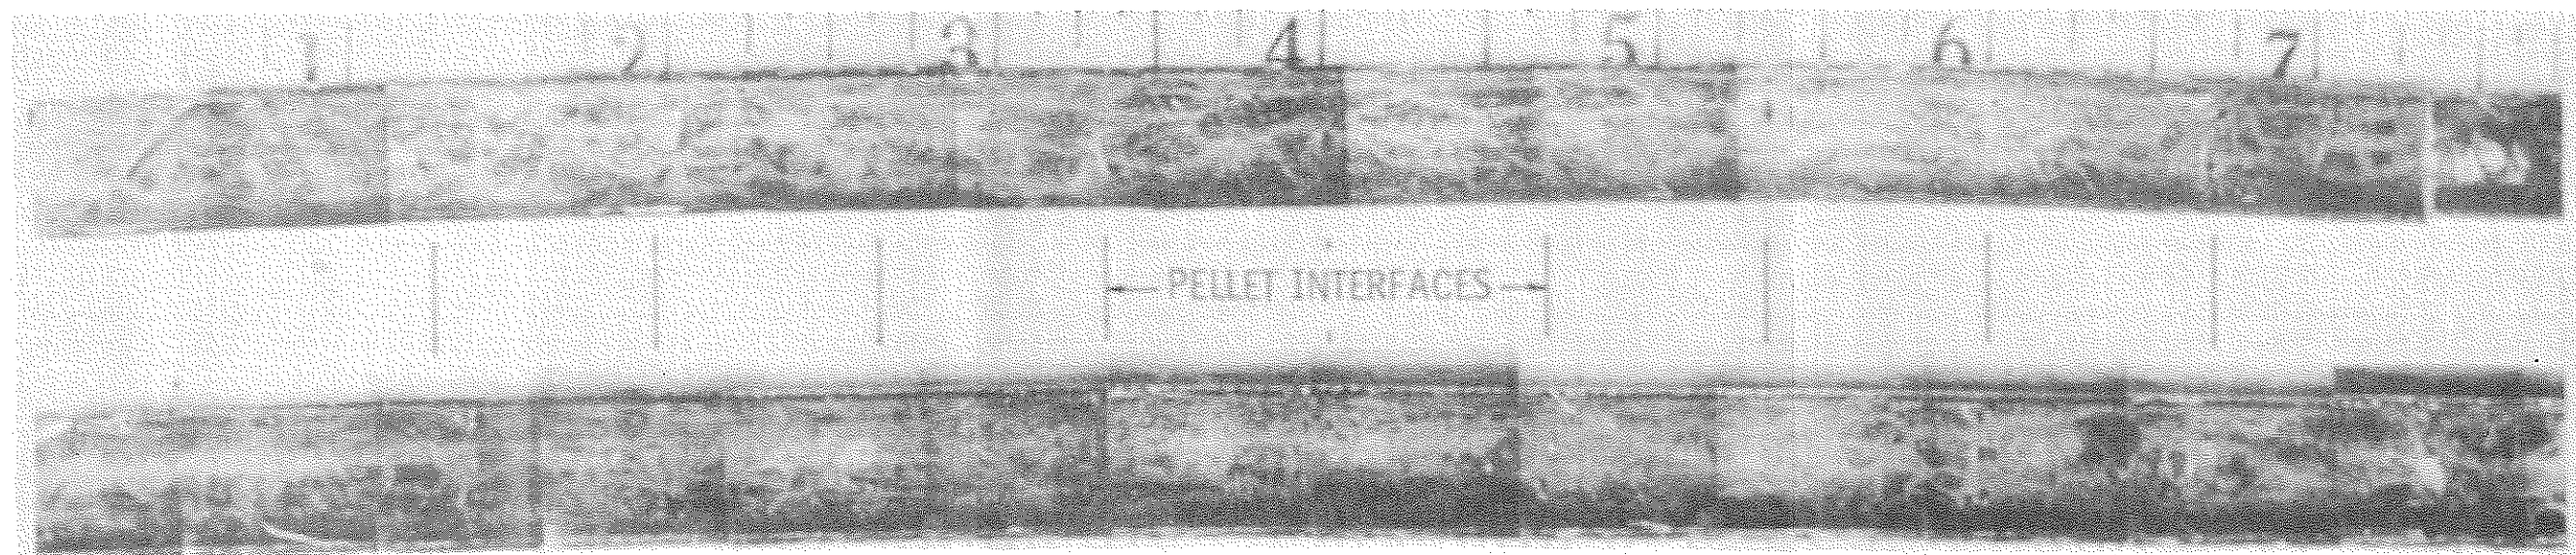
JBY-027から採取した試料の検査結果から、Fig. 4-27に見られるように主にペレット境界において燃料片が被覆管に強く固着していることが分かった。一般的な特性化の目的に加えて、この部分を選択した大きな理由はそれがプールサイド試験において強い渦電流信号（燃料棒の下部から53-1/4インチの位置）を含んでいたからである。Fig. 4-28に示されているように、

Fig. 4-27 ペレット境界における燃料-被覆管ボンディングを有する2つのシェルを示している、JBP-027の切開した被覆管の合成写真

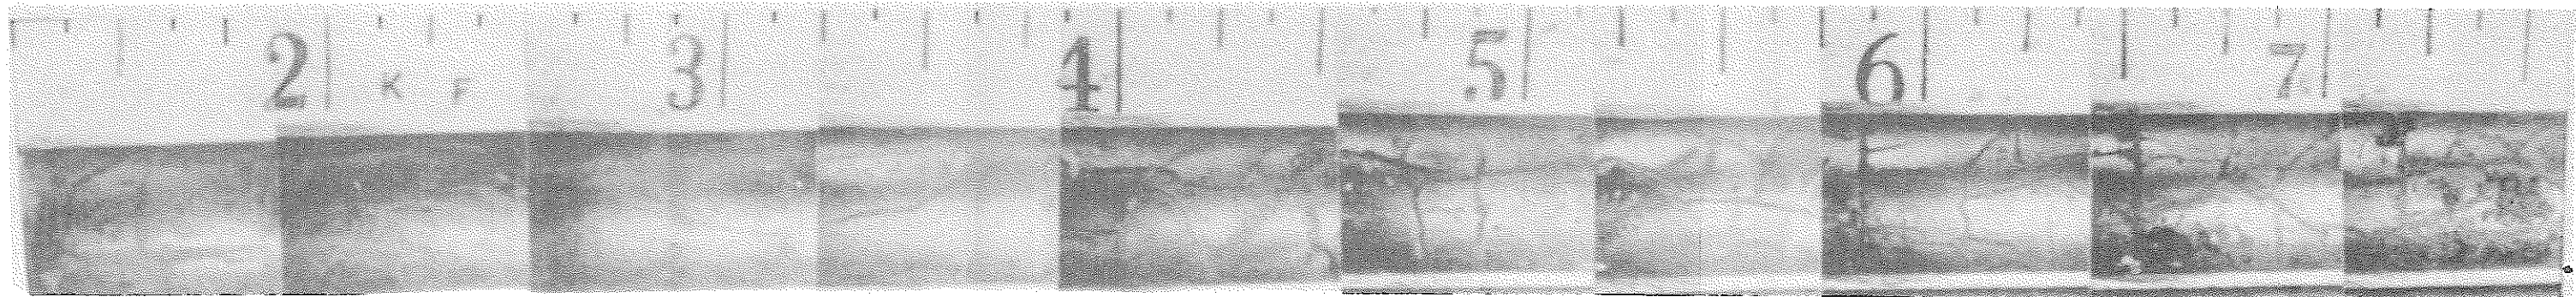
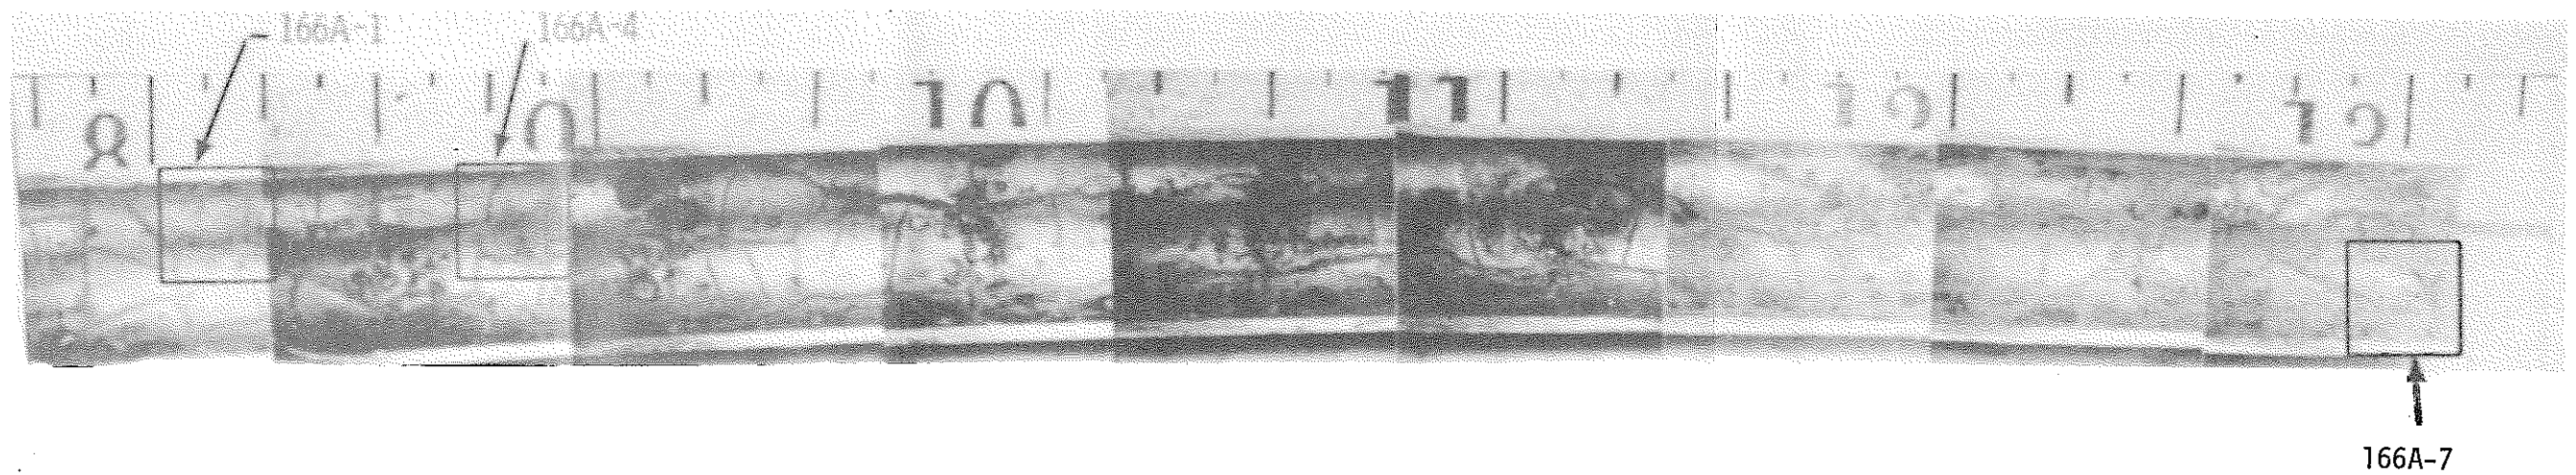
1. 高いガス放出率を示したバッチBの燃料棒 (JCN-196)では、ペレット境界における燃料と被覆管の固着は燃料棒の下部から4インチのところではまっているように見える。これはJCN-196の下部の0度面の合成写真である Fig. 4-29 に示されており、この位置より上のすべてのペレット境界に固着が生じていることを示している。Fig. 4-30 に示されているこの部分の切開する前の Cs-137 ガンマ・スキャンも、4インチより下の部分を除いたすべてのペレット境界にセシウムのピークがあることを示しているということは注目に値する。この部分の内表面には、Fig. 4-29 に見られるようにペレットのクラック・パターンに関連したマークも示されていた。

Fig. 4-29 ANLにおいてSEM試験が行なわれたJCN-196の下端  
(8-1/4-13-1/4インチの部分)の切開した被覆管  
の0度面の合成写真-試料の大体の位置および識別番号  
が示されている。

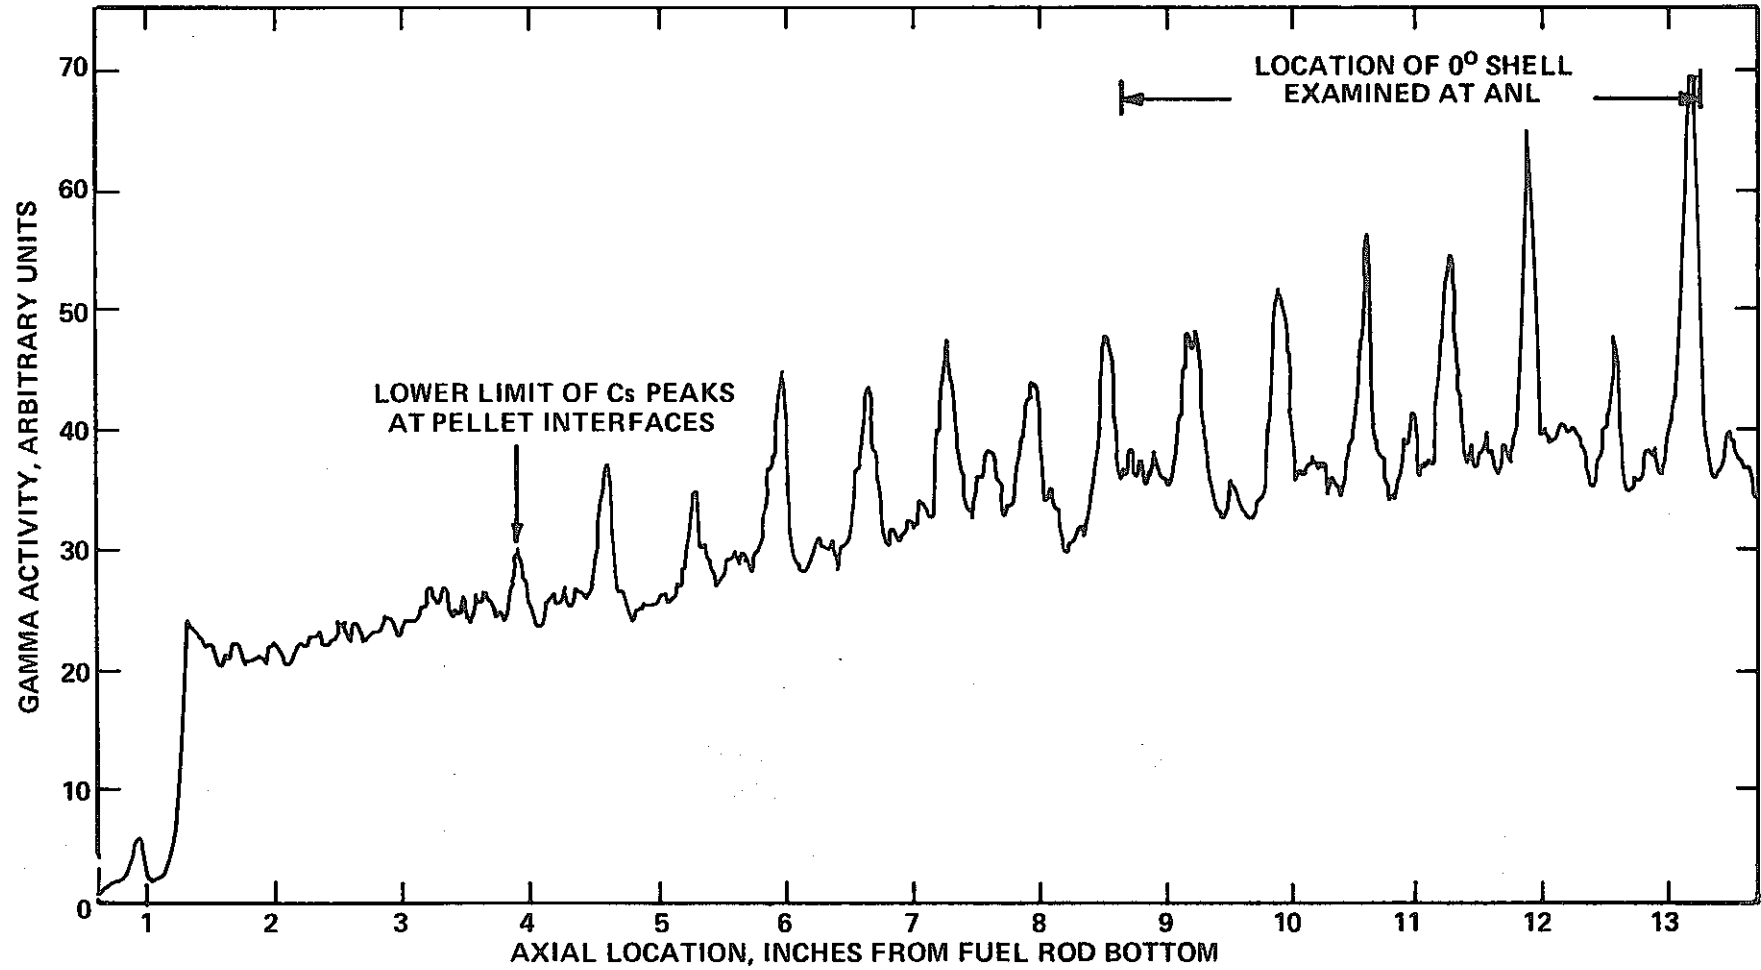
Fig. 4-30 被覆管内面試験に供された JCN-196 の下端の完全な燃料棒 (whole rod) に対する Cs-137 のガンマ・スキャン

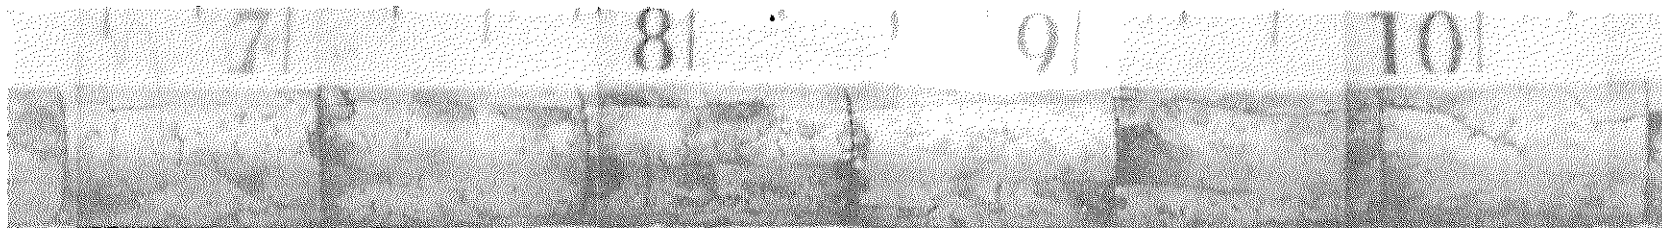
2. JCN-196の80から90インチの部分だけは切開の後も燃料の配列を保存することができたので、ペレットのクラック・パターンの観察が可能であった。興味深いのは、軸方向のクラックの多くは Fig. 4-31 に示されているように、1つのペレットから次のペレットにかけて同一の軸方向に連続して発生しているように見える。このことは、ペレット境界におけるペレットのクラック上の被覆管の応力集中パターンをモデリングする場合、ペレットのクラックは軸方向に一致しているとするのが適当であることを示唆している。

Fig. 4-31 ペレットからペレットへの軸方向クラックの連続性を示しているJCN-196の一部（燃料棒の下部から86-1/2-90-1/2インチ）

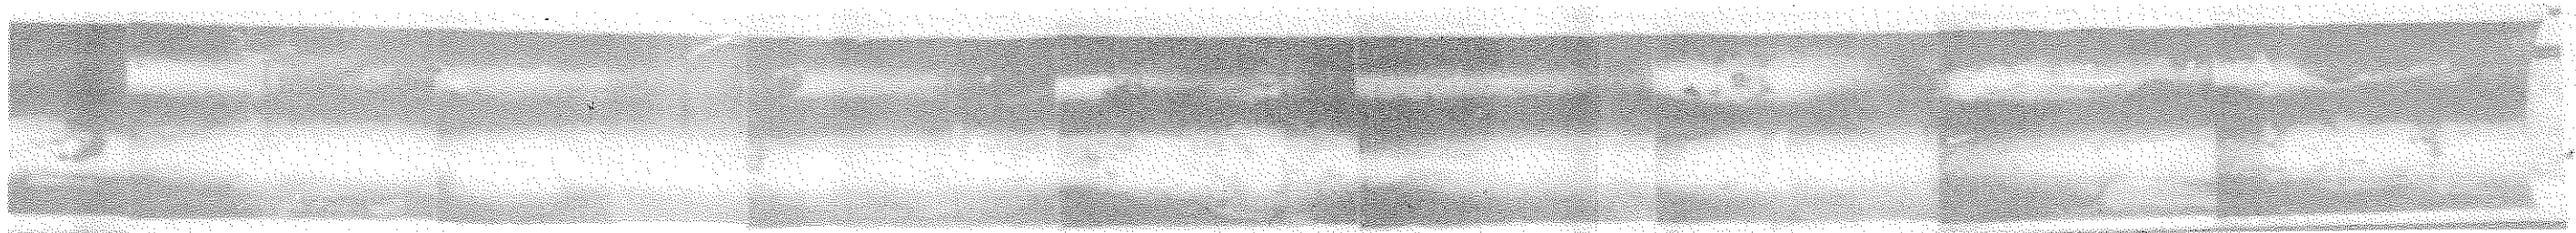
3. Fig. 4-32 から明らかなように、低いガス放出率を示したバッチBの燃料棒 (JBP-004) の被覆管内表面には、高いガス放出率を示した燃料棒の同じ位置のものと比較して実質上固着は生じていない。
4. バッチBの燃料棒 (第1キャンペーンにおける JBP-027 および第2キャンペーンにおける JCN-196) と違って、高いガス放出率を示したバッチAの燃料棒 (HBU-169) の被覆管内表面にはペレット境界においても顕著な燃料と被覆管の固着は観察されなかった。しかし、90度面の合成写真である Fig. 4-33 に示されているように、被覆管の表面に付着している円形の“沈着物 (deposit)” が観察された。これらの沈着物は、切開する前に被覆管と接触していた  $UO_2$  ペレット上の円形のスポット (spot) に対応させることができた (Fig. 4-34 参照)。より詳細な観察によって、この沈着物の特徴はそれが円形状であること以外に、ペレットのクラックおよびペレットの端面の近傍に生じる傾向にあるということが分かった。これらの特徴は、Fig. 4-32 に示されているように、JCN-196 の同じ位置の被覆管内表面上には容易に認められなかった。

Fig. 4-32 高いガス放出率を示した燃料棒 JCN-196 と低いガス放出率を示した燃料棒 JBP-004 の 86-91 インチの部分における被覆管内表面の外観の比較 (上に示されている JCN-196 の被覆管はさらに試験を行なうために ANL に送られた。)

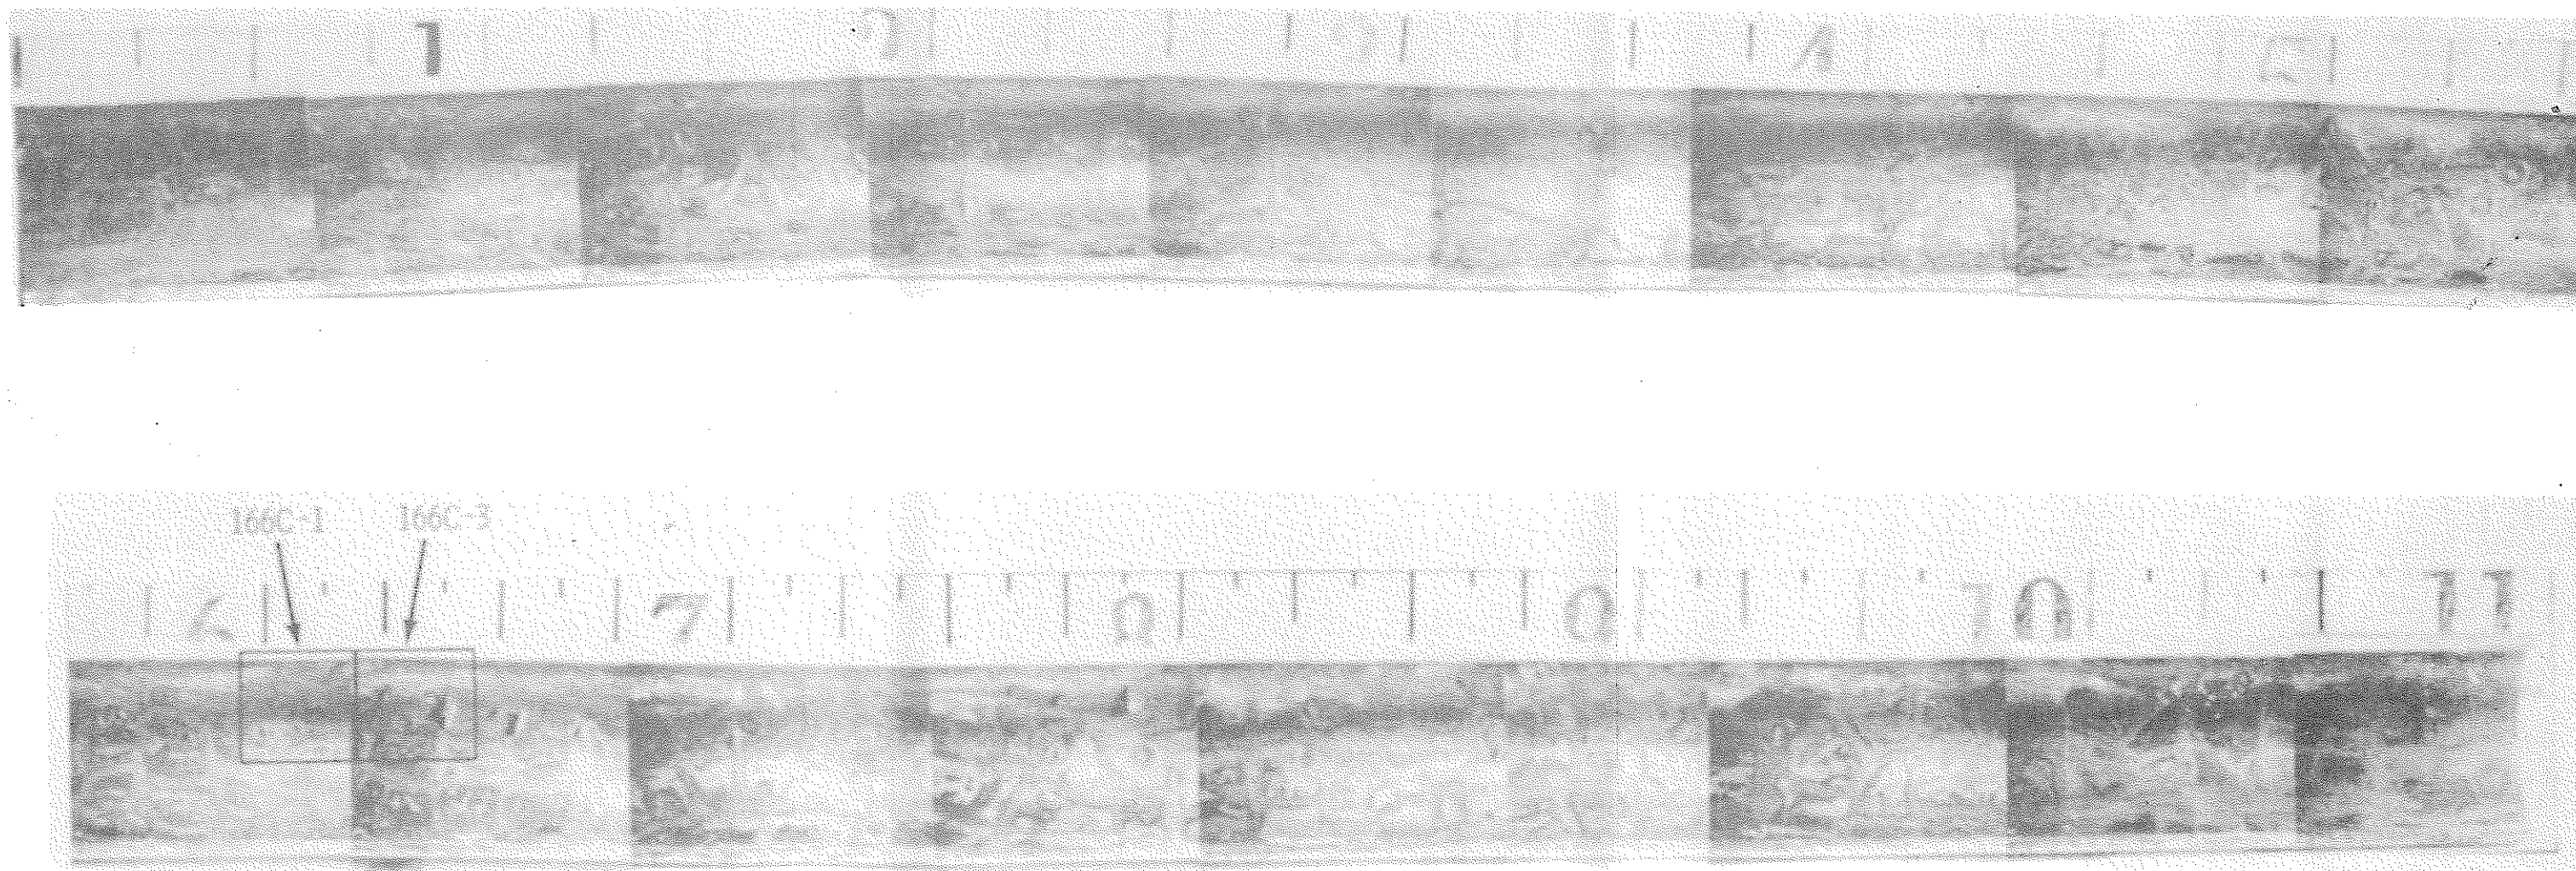
Fig. 4-33 ANLにおいてSEMによる試験が行なわれたハッチAの高  
ガス放出率燃料棒（HBU-169-燃料棒の下部から80-  
91インチ）の被覆管内表面の外観- 試料の大体の位置と  
識別番号が示されている。
