# MAINE YANKEE第I炉心燃料の性能評価

EVALUATION OF FUEL ROD PERFORMANCE  
IN MAINE YANKEE CORE I

# EVALUATION OF FUEL ROD PERFORMANCE IN MAINE YANKEE CORE I

EPRI NP-218  
(Research Project 586-1)

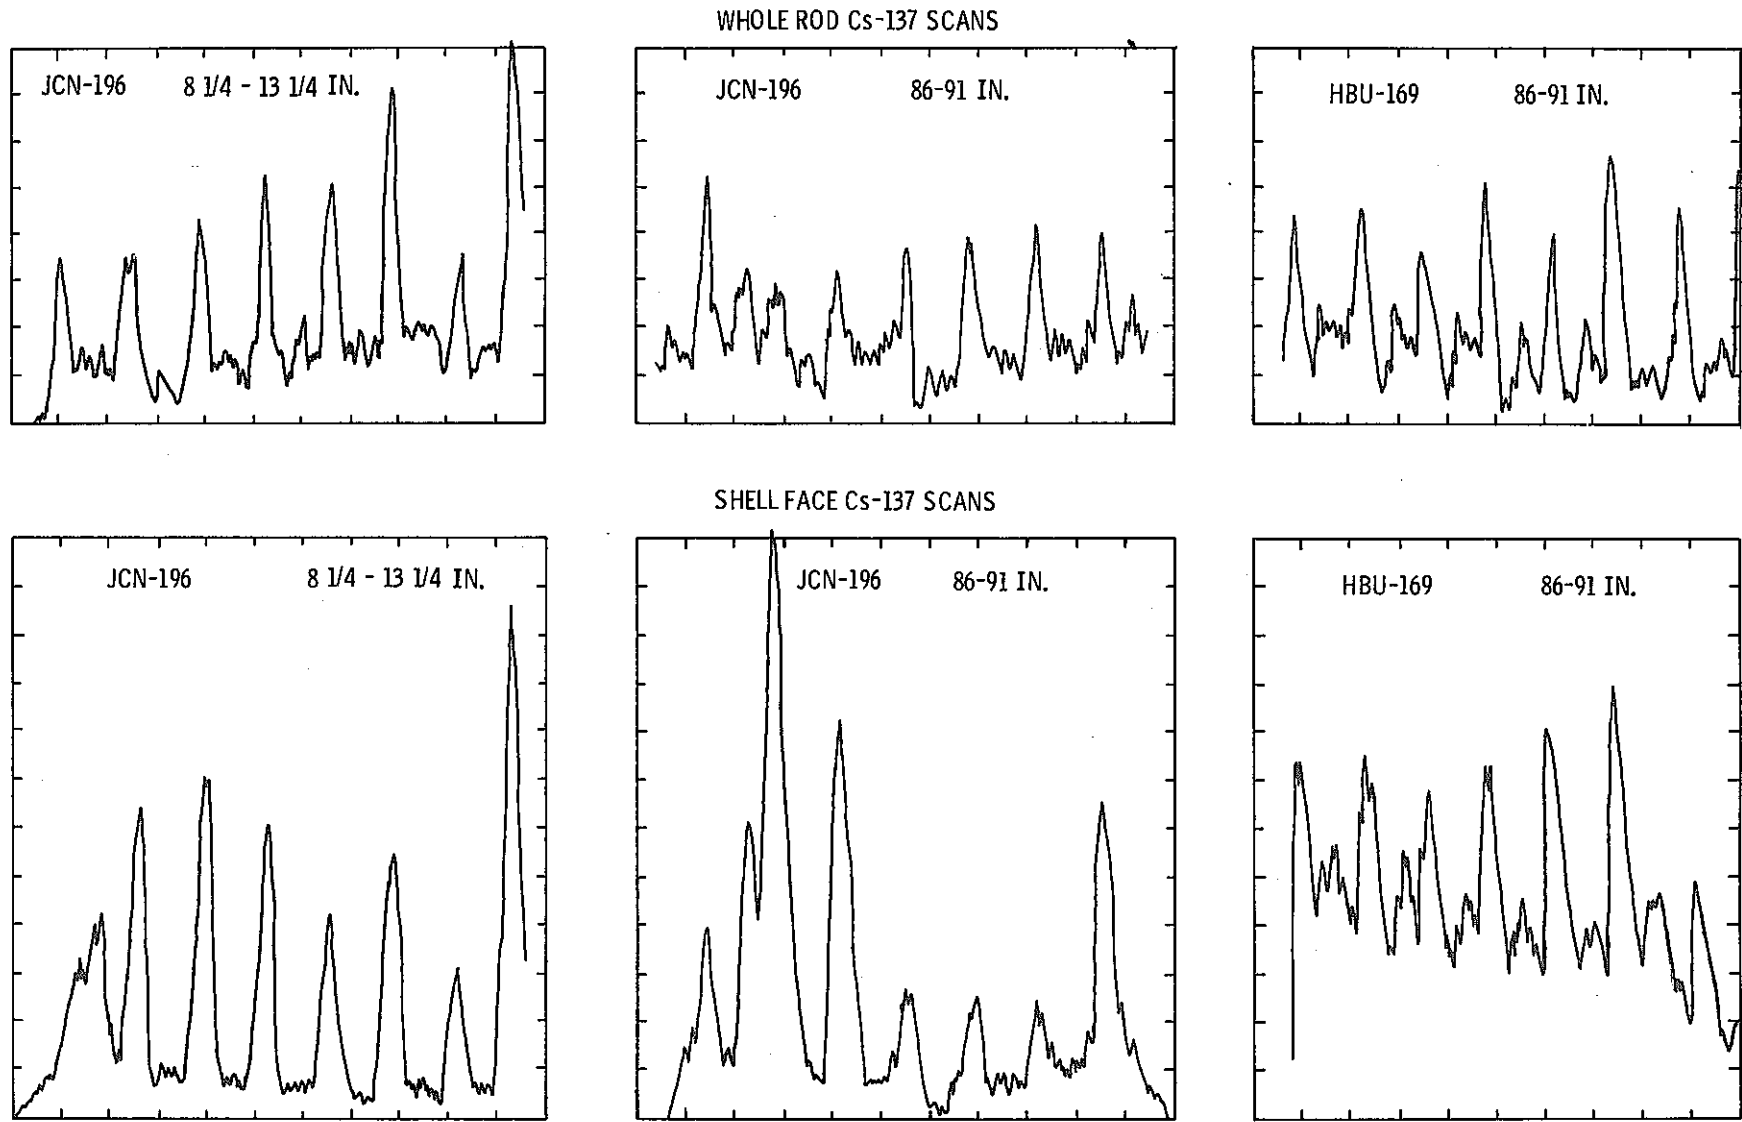
1. 3種類のスキャンのすべてがペレット境界で強いピークを示しており、これは被覆管内表面に固着している物質のガンマ放射核分裂生成物の主要な成分がセシウムであることを示している。
2. 切開する前の燃料棒に対するガンマ・スキャンおよびそれに対応する内表面のガンマ・スキャンは、Fig. 4-35に示されているように類似のセシウム・ピーキングパターンを示しているが、これは両方の測定においてセシウムの源は固着した物質であるということを示唆している。
3. Fig. 4-35から明らかのように、HBU-169から採取した試料は他の2つの試料と違って、ペレット境界の中間にかなり規則的な2次セシウム・ピークを示した。これは、HBU-169の切開面の外観検査で観察された固着物質の比較的均一な軸方向分布とも一致しているように見える。

Fig. 4-35 ペレット境界におけるセシウム濃度の集中を示している、完全な燃料棒と切開した面に対するCs-137のガンマ・スキンの比較

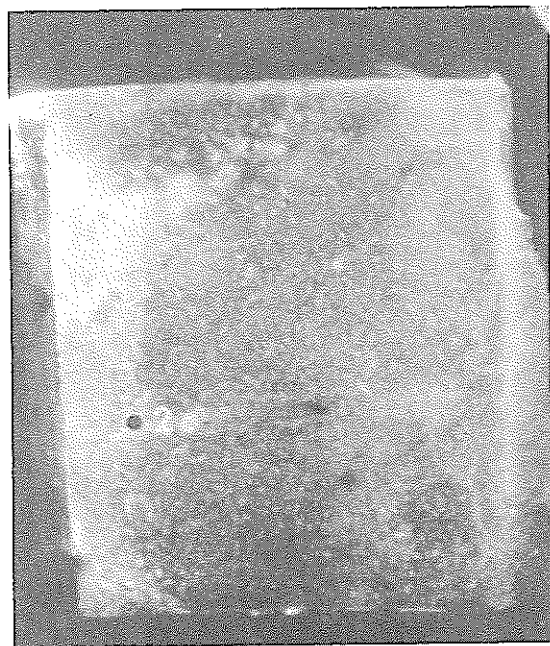
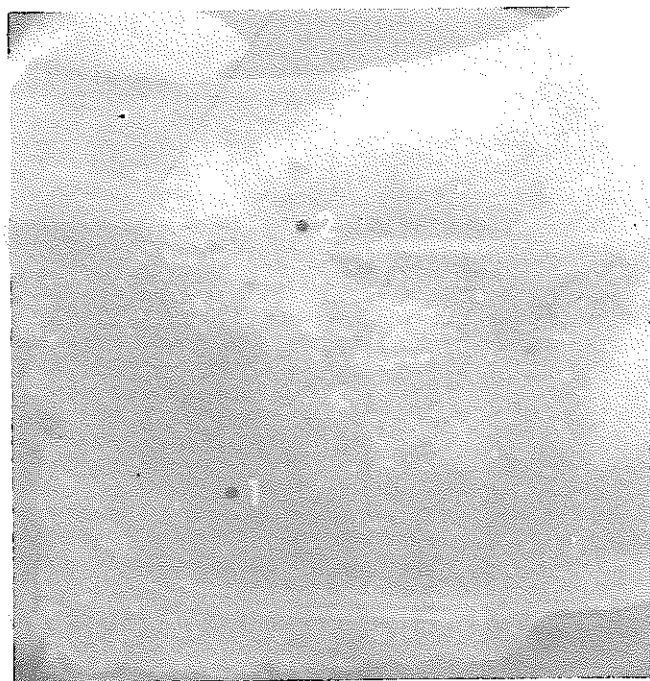
鏡写真が、Fig. 4-36 および 4-37 に示されている。すべての試料は、最初の長さが1/4インチで周方向の幅も1/4インチの大きさであった。166A-7の試料の場合には、検出器がバックグランド放射で飽和するのを防ぐため金製のコリメータを使ったにもかかわらず、放射能が強すぎてX線分析は不可能であった。したがって、化学的な特性化を行なうために、Fig. 4-37 に示されているようにこの試料を2つの小さな試料(166A-7-1 および 166A-7-3)に分割した。

Fig. 4-36 JCN-196の被覆管試料の低倍率SEM写真

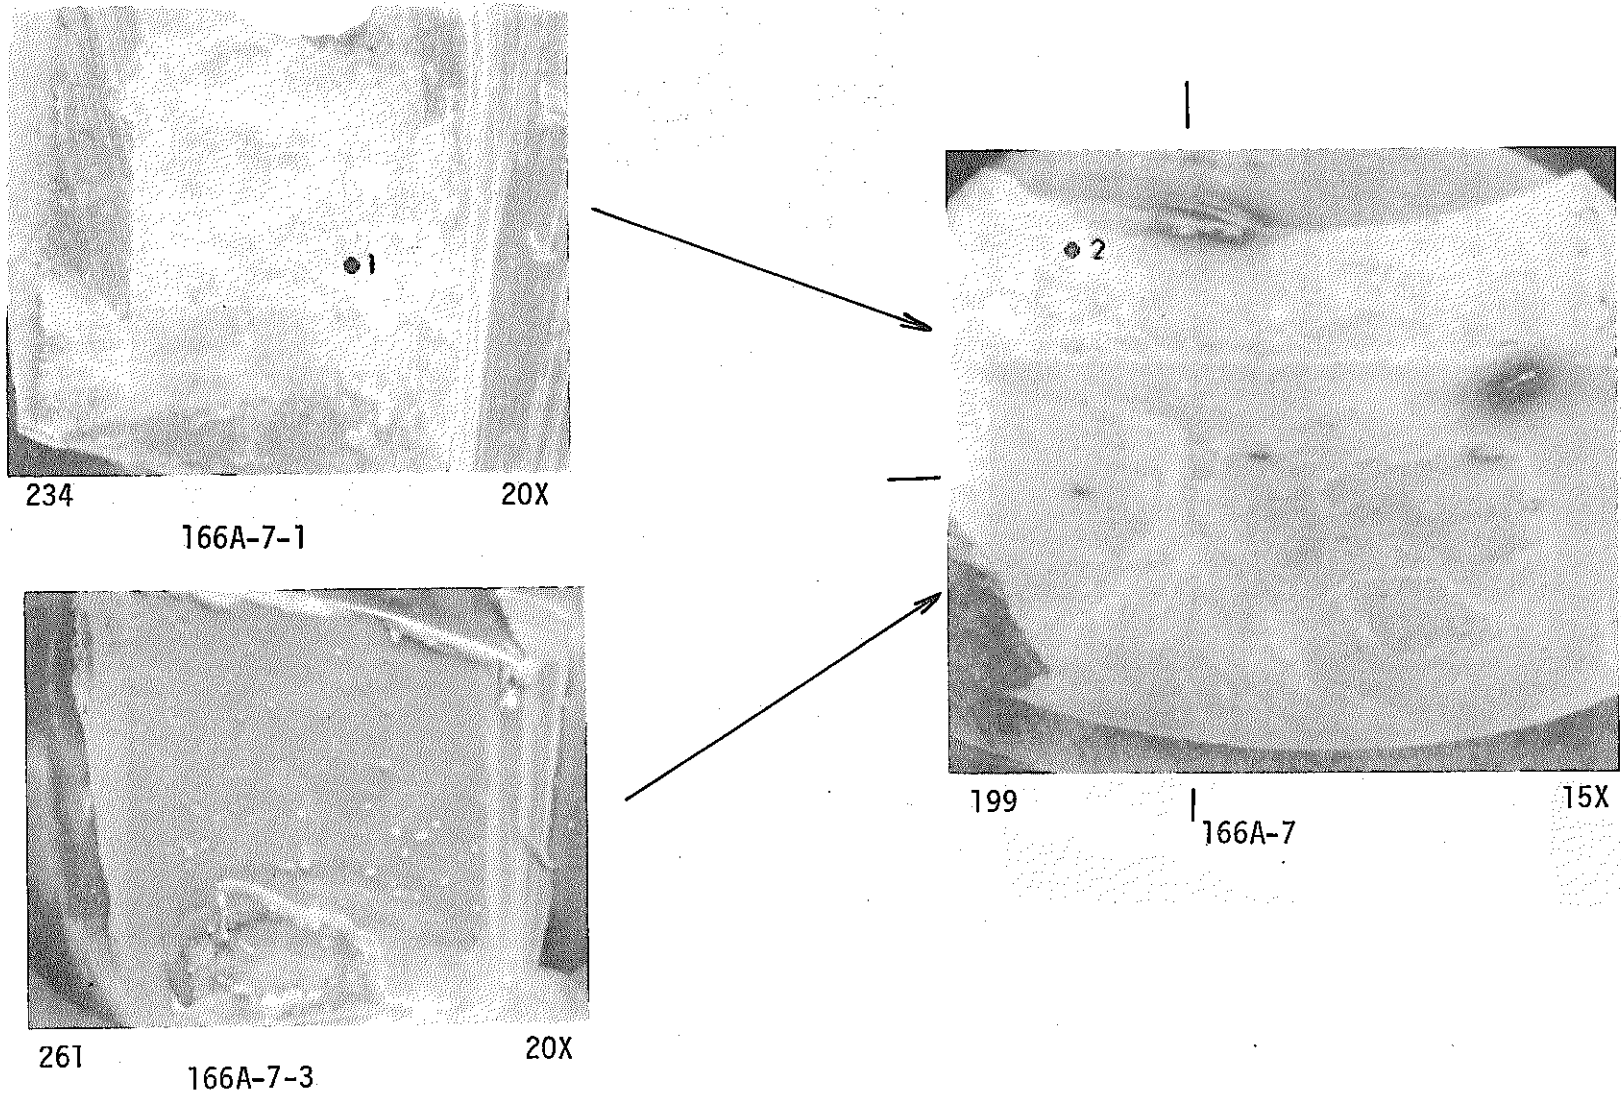
Fig. 4-37 放射線強度を減少させるために分割された、JCN-196の被覆管試料166A-7の低倍率SEM写真

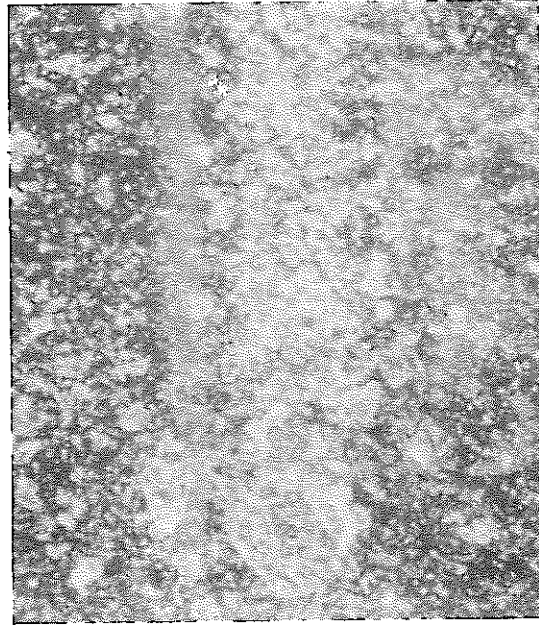
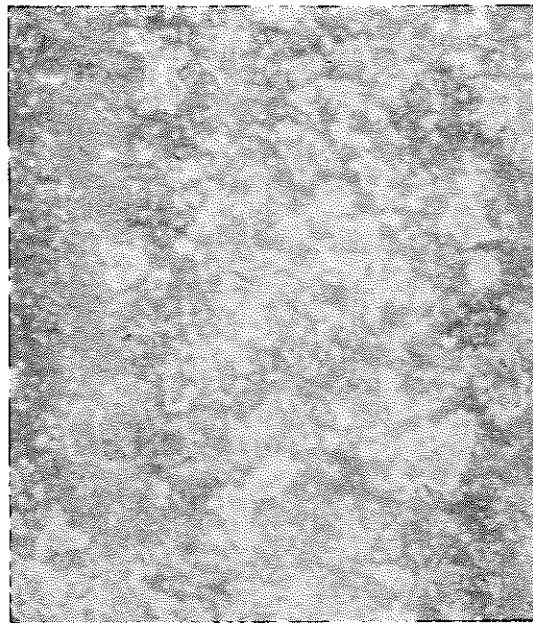
1. SEM写真でしま状に見える被覆管上のペレット・クラックのマークは、いろいろな大きさと形の微粒子が固着している領域で構成されている。このしま状に見える部分のその他の興味ある特徴は、それらの両側に沿って非常に小さなノジュール(nodule)がかなり均一に分布しているということである。これらの観察結果はしま領域の典型的なSEM写真であるFig. 4-38, 4-39, 4-40 および 4-41 に示されている。

Fig. 4-38 左側に均一で小さなノジュールのバンドを有する，被覆管ストライプ上に集中した粒子を示している166A-1 (Fig. 4-36) のポイント2近傍のSEM写真

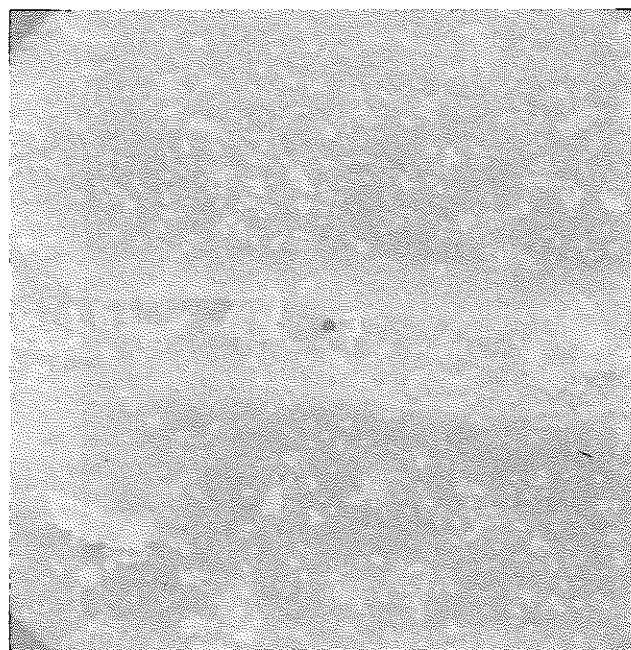
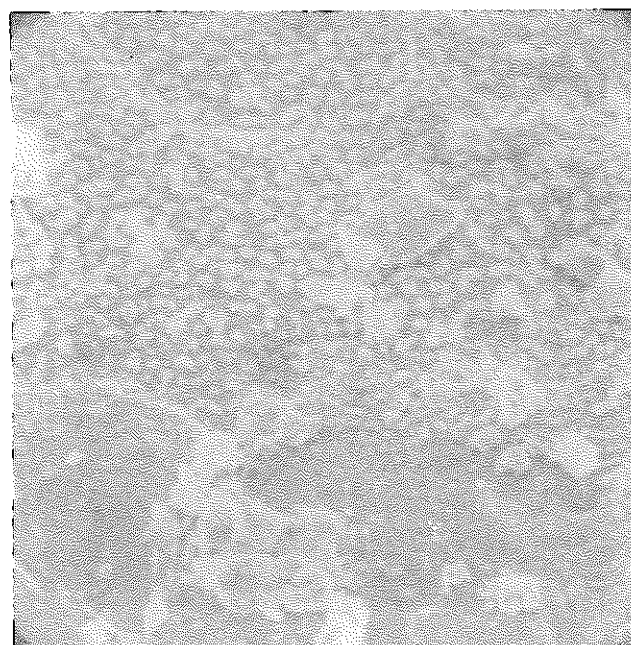
Fig. 4-39 上-被覆管ストライプを示している166A-4 (Fig. 4-36)のポイント2の近傍のSEM写真

下-ストライプの上側に小さなノジュールのバンドを示している, 上の写真のポイント3近傍の詳細

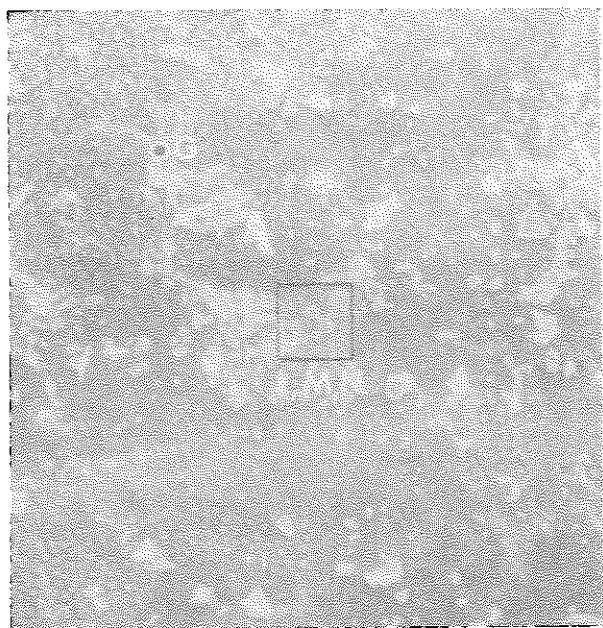
Fig. 4-40 上-Fig. 4-39 (上)のポイント3近傍の被覆管ストライプ  
上にある小さな粒子を示しているSEM写真  
下-Fig. 4-39 (下)にあるノジュールの高倍率  
SEM写真

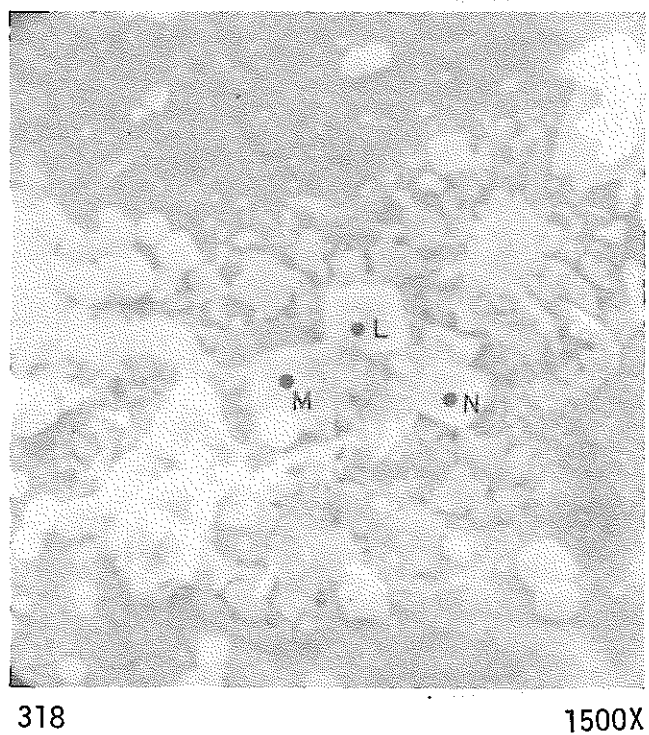
3. もっと重要なことはしま状領域に分布しているいろいろな粒子の化学的な特性化の結果である。X線分析によって比較的多量のセシウムが見つけれられたばかりではなく、テルルおよびヨウ素も検出された。例えば、Fig. 4-43のX線スペクトルにおいてテルル、セシウム、ウランおよびジルコニウムが粒子の成分であることが示されている。Fig. 4-41 に示されている3つの小さな結晶(L, M および N)のX線スペクトルは、それによって主にセシウムとヨウ素が存在することが示されているが故により興味深いものである。これは、3つのすべての結晶に対して得られたX線スペクトルの典型的なものであるFig. 4-44 に示されている。X線スペクトロメータを校正するために同一の測定系で純粋なヨウ化セシウムを分析したということに注目すべきである。この分析に基づいてセシウムとヨウ素のX線ピークの予想位置がFig. 4-44 に示されている。被覆管試料がすでに実験室の空気にふれたという観点から、結晶の化学成分は純粋なヨウ化セシウムよりもセシウムおよびヨウ素の酸化物および/または水和物になっていそうであると思われる。被覆管表面にセシウムと共にテルルおよびヨウ素が発見されたことにより、今までは単なる予想でしかなかったそれらの被覆管表面上における存在(特にヨウ素)が今ははっきりと検出された。さらにこの結果は、高いガス放出率を示した燃料棒においてはセシウムと同様に比較的蒸発性であるテルルとヨウ素も再分布しているということを示している。続いて行なわれたX線スペクトロメトリよりもずっと感度の良いANLのイオン・マイクロプローブ(Ion Microprobe)による被覆管内表面の分析によってもこれらの元素の存在が確認された。

Fig. 4-41 Fig. 4-40 (上)のストライプ中の小さな結晶の高倍率SEM写真

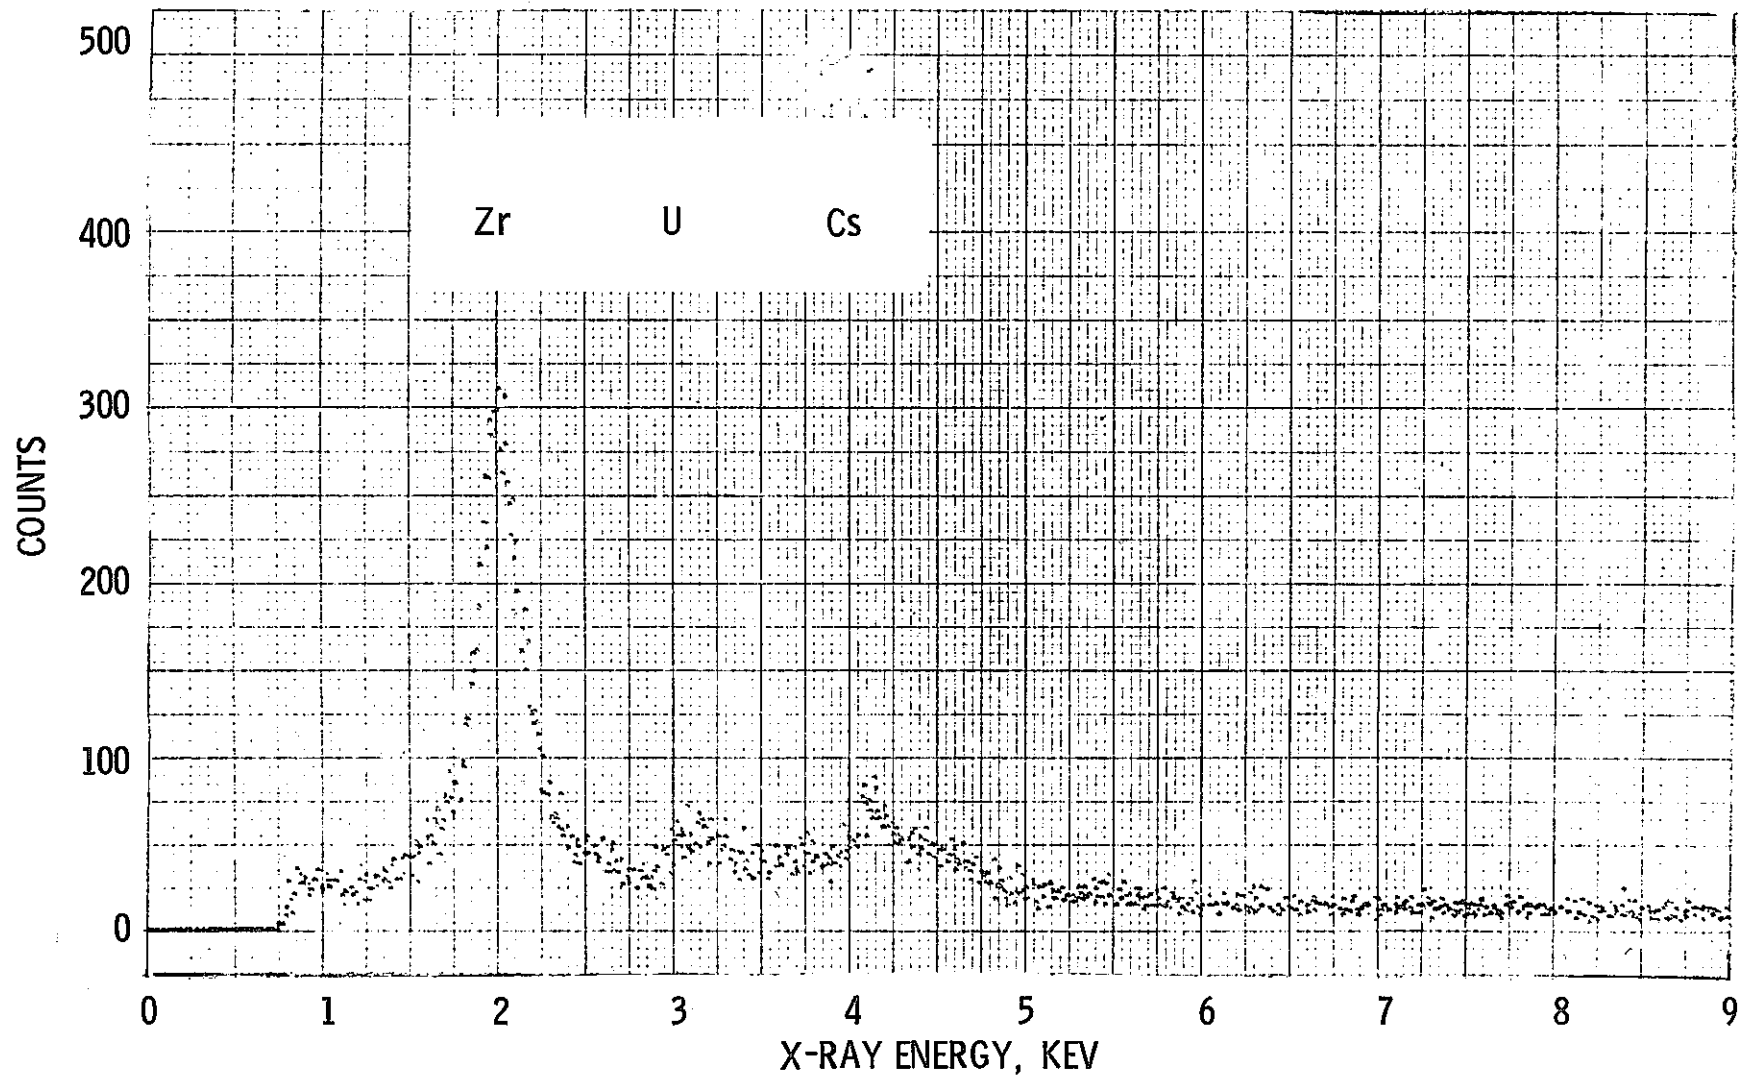
2. Fig. 4-42 に示されている小さなノジュールの典型的なX線スペクトルは、それがウランおよびセシウムを含んでいるということ、ならびに見かけ上ジルコニウムが主な成分であるということを示している。しかし、これらは非常に小さな粒子であるので、ジルコニウムのX線はバックグランドから放射されたものかも知れない。

Fig. 4-42 ノデュールの中にZr, Cs およびUが存在することを示している, Fig. 4-40中のポイントHのX線スペクトル

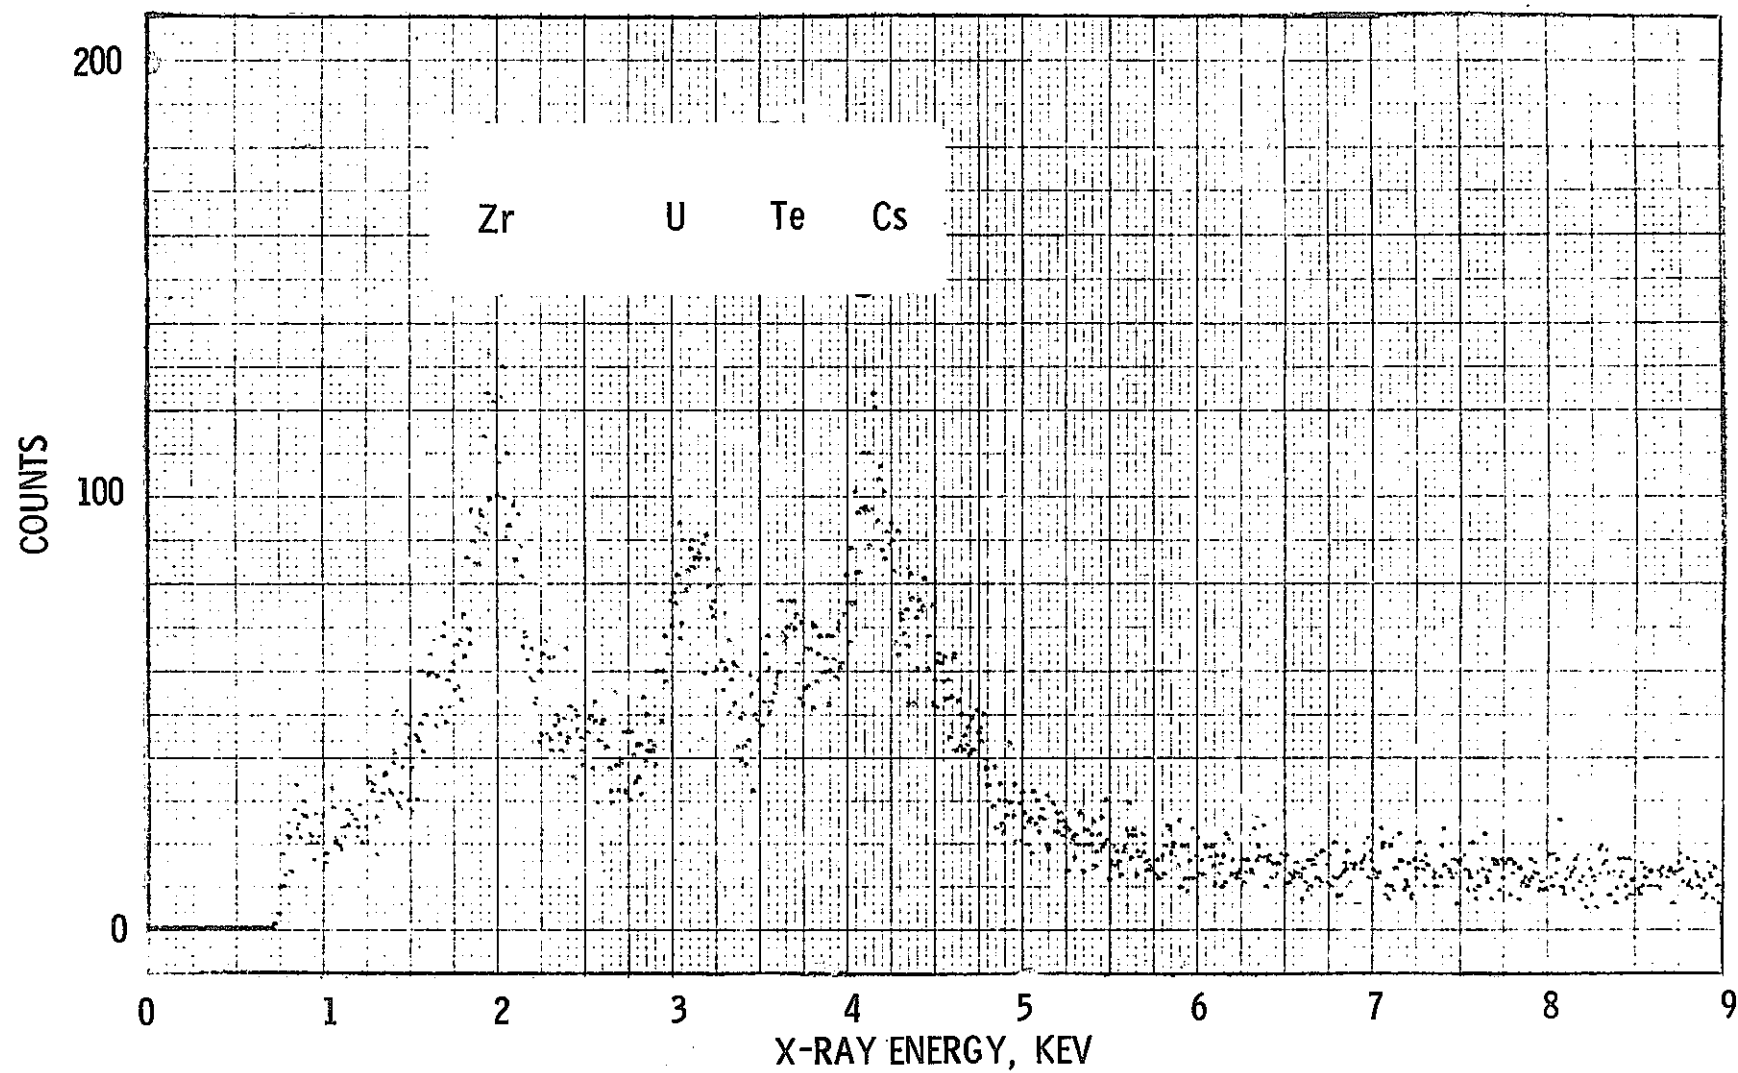
Fig. 4-43 Zr, Cs, UおよびTeの存在を示している, Fig. 4-40(上)中のポイントGのX線スペクトル

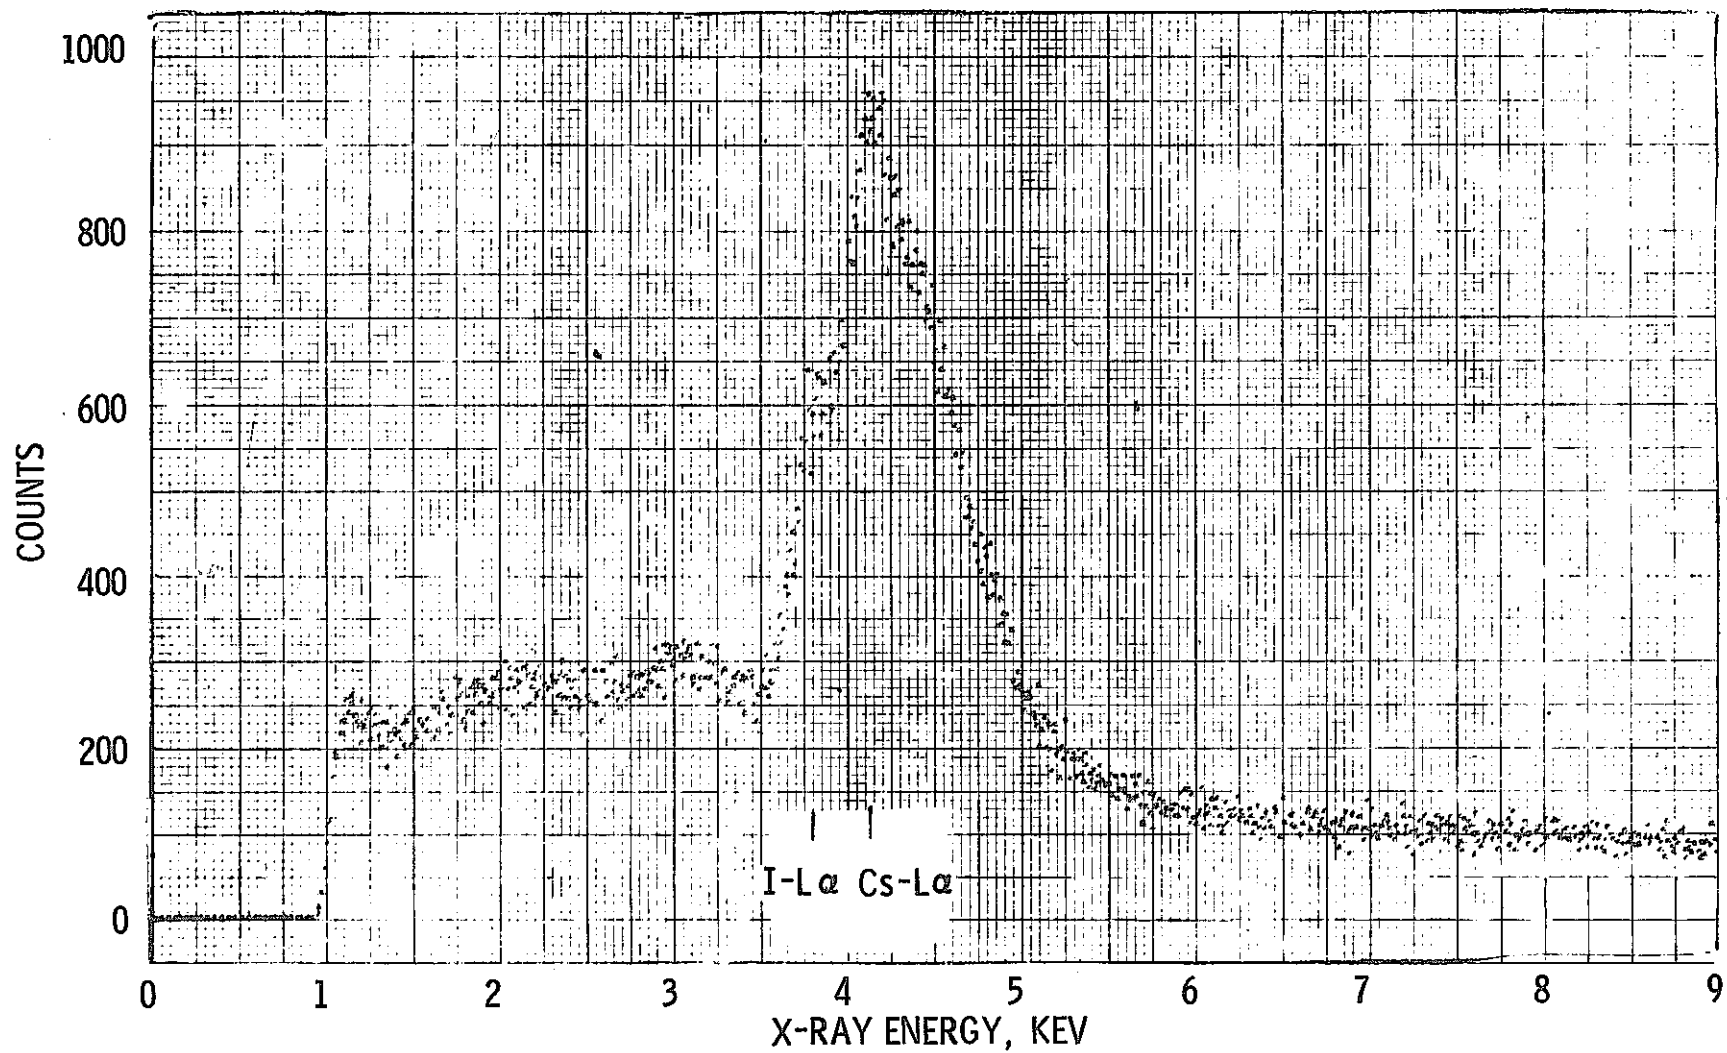
Fig. 4-44 セシウムおよびウランが主要な元素として存在することを示している, Fig. 4-41 中の粒子の X 線スペクトル

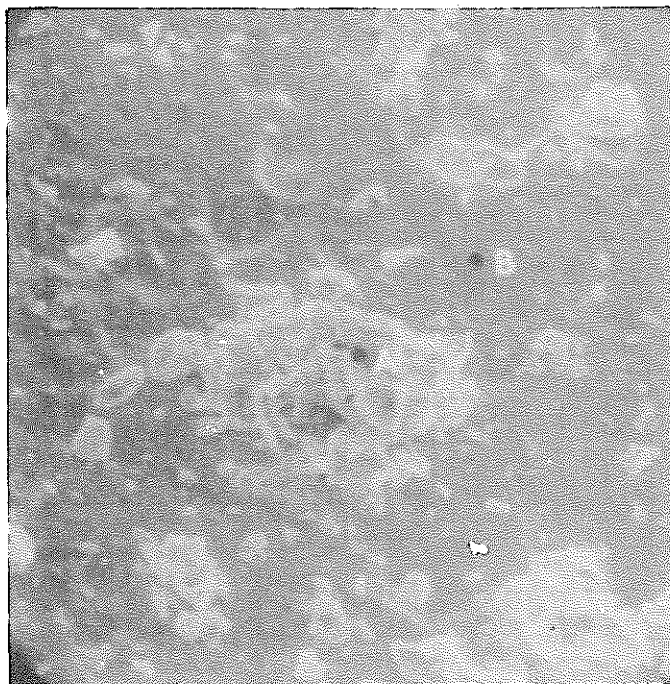
4. しま状領域から遠く離れた被覆管内面上の小さな粒子は、ウランおよびセシウムから構成されていることが分った。Fig. 4-45 にそのような粒子を示すと共に、Fig. 4-46 には対応する X線スペクトルを示す。この粒子に隣接する領域の X線スペクトルである Fig. 4-47 にジルコニウムだけしか観察されないことから、暗いバックグラウンドは被覆管表面であることが確認された。
5. 切開した被覆管面上に観察された（特に HBU-169 の場合に）大きな、厚い沈着物（deposit）は、Fig. 4-37 における 166A-7 の試料の SEM写真で明らかなように JCN-196 の表面上にも観察された。166A-7-1 の試料中のそのような沈着物の X線分析によって示されているように（Fig. 4-48）、これらはウランおよびセシウムを高濃度に含有しているように思われる。この沈着物の厚さが薄いように見える部分の分析を試みたが、強い放射能のために X線検出器が飽和してうまく行かなかった。検出器に達するビームはかなり良くコリメートされているので、この薄い部分は Fig. 4-48 に示されている部分よりも強い放射能を有していると結論づけられ、セシウムが唯一の主要な放射エネルギーであるが故に、このことは沈着物の被覆管表面に近い部分が比較的高濃度のセシウムを含んでいることを示唆している。これらの観察結果は、第 4.10 節に記載されている横断面の金相試料の電子・マイクロプローブ（electron microprobe）分析の結果とも一致している。
6. これらの大きな、厚い沈着物の著しい特徴は、それらの形が円形または楕円形であるということである。この円形の傾向は割れのパターンにも現われており、Fig. 4-49 に示されているように同心円状になっている。したがって、そのような SEM写真によって JCN-196 の被覆管上に付着している物質は、目視による外観検査でもっと明らかに円形状に見えた HBU-169 の被覆管上の沈着物と類似しているということが確認された。

Fig. 4-45 166A-4 (Fig. 4-36) 試料上のポイント1近傍の  
粒子のSEM写真

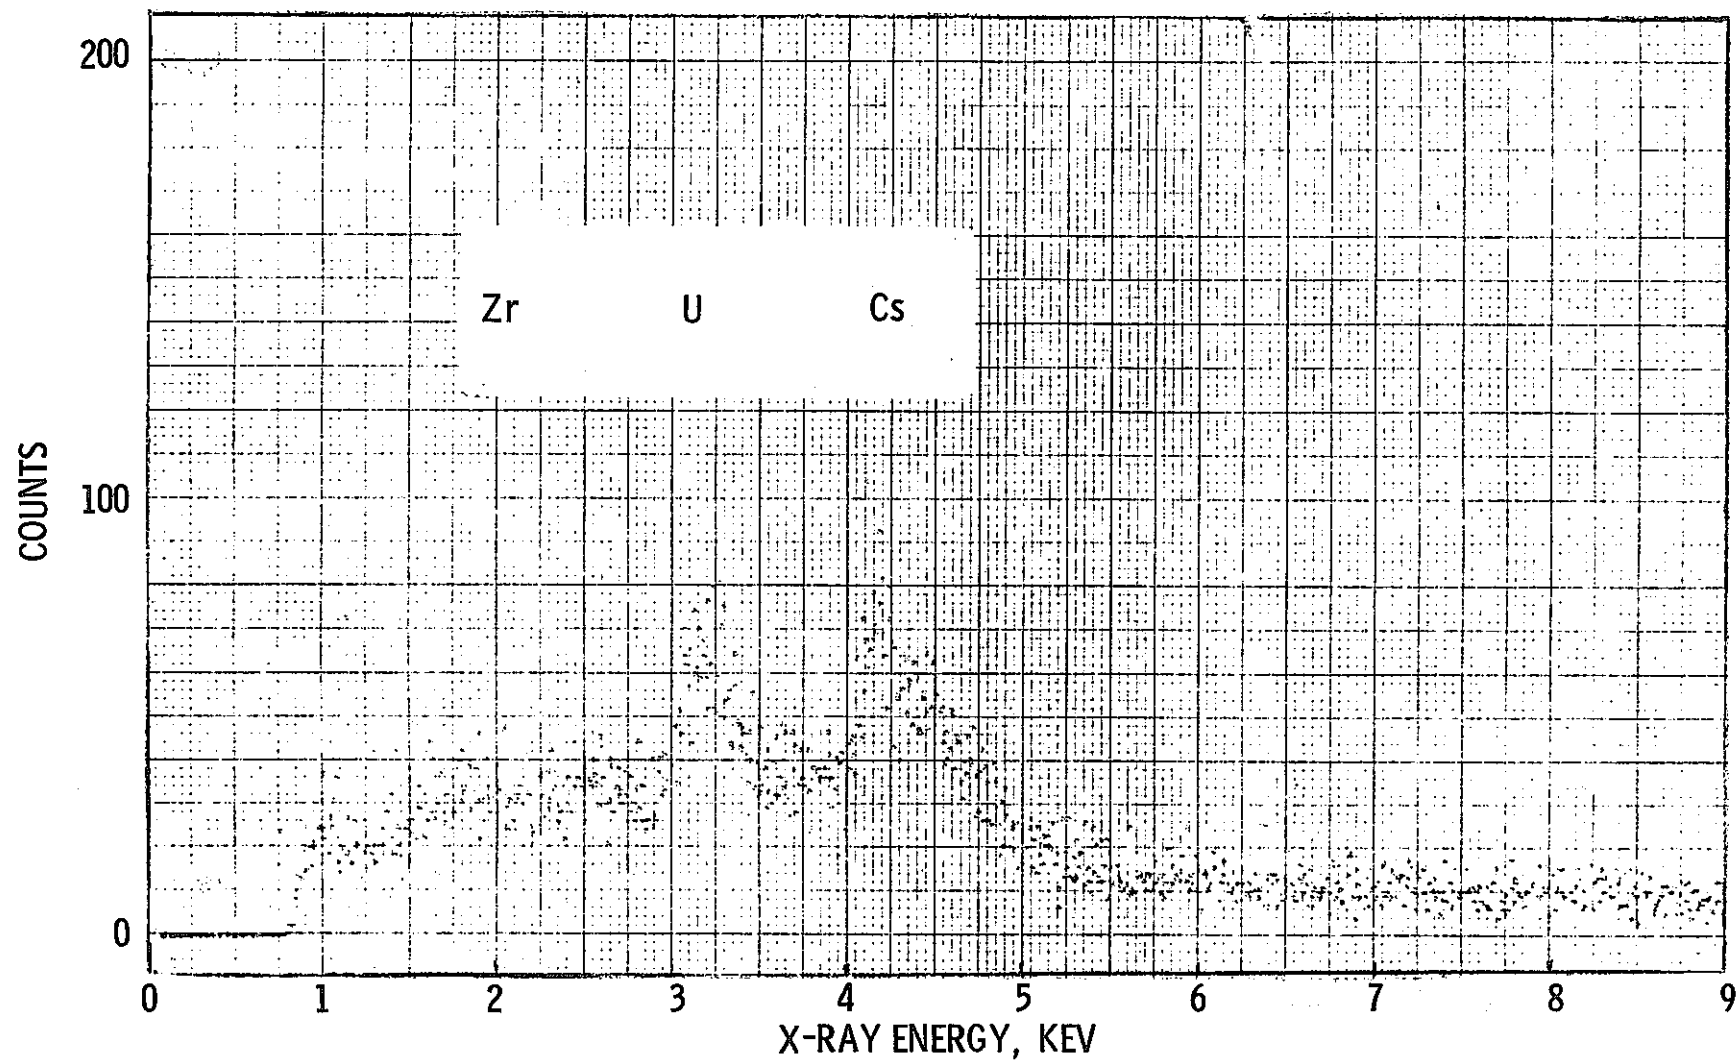
Fig. 4-46 ウランおよびセシウムが存在を示している, Fig. 4-45中の粒子AのX線スペクトル

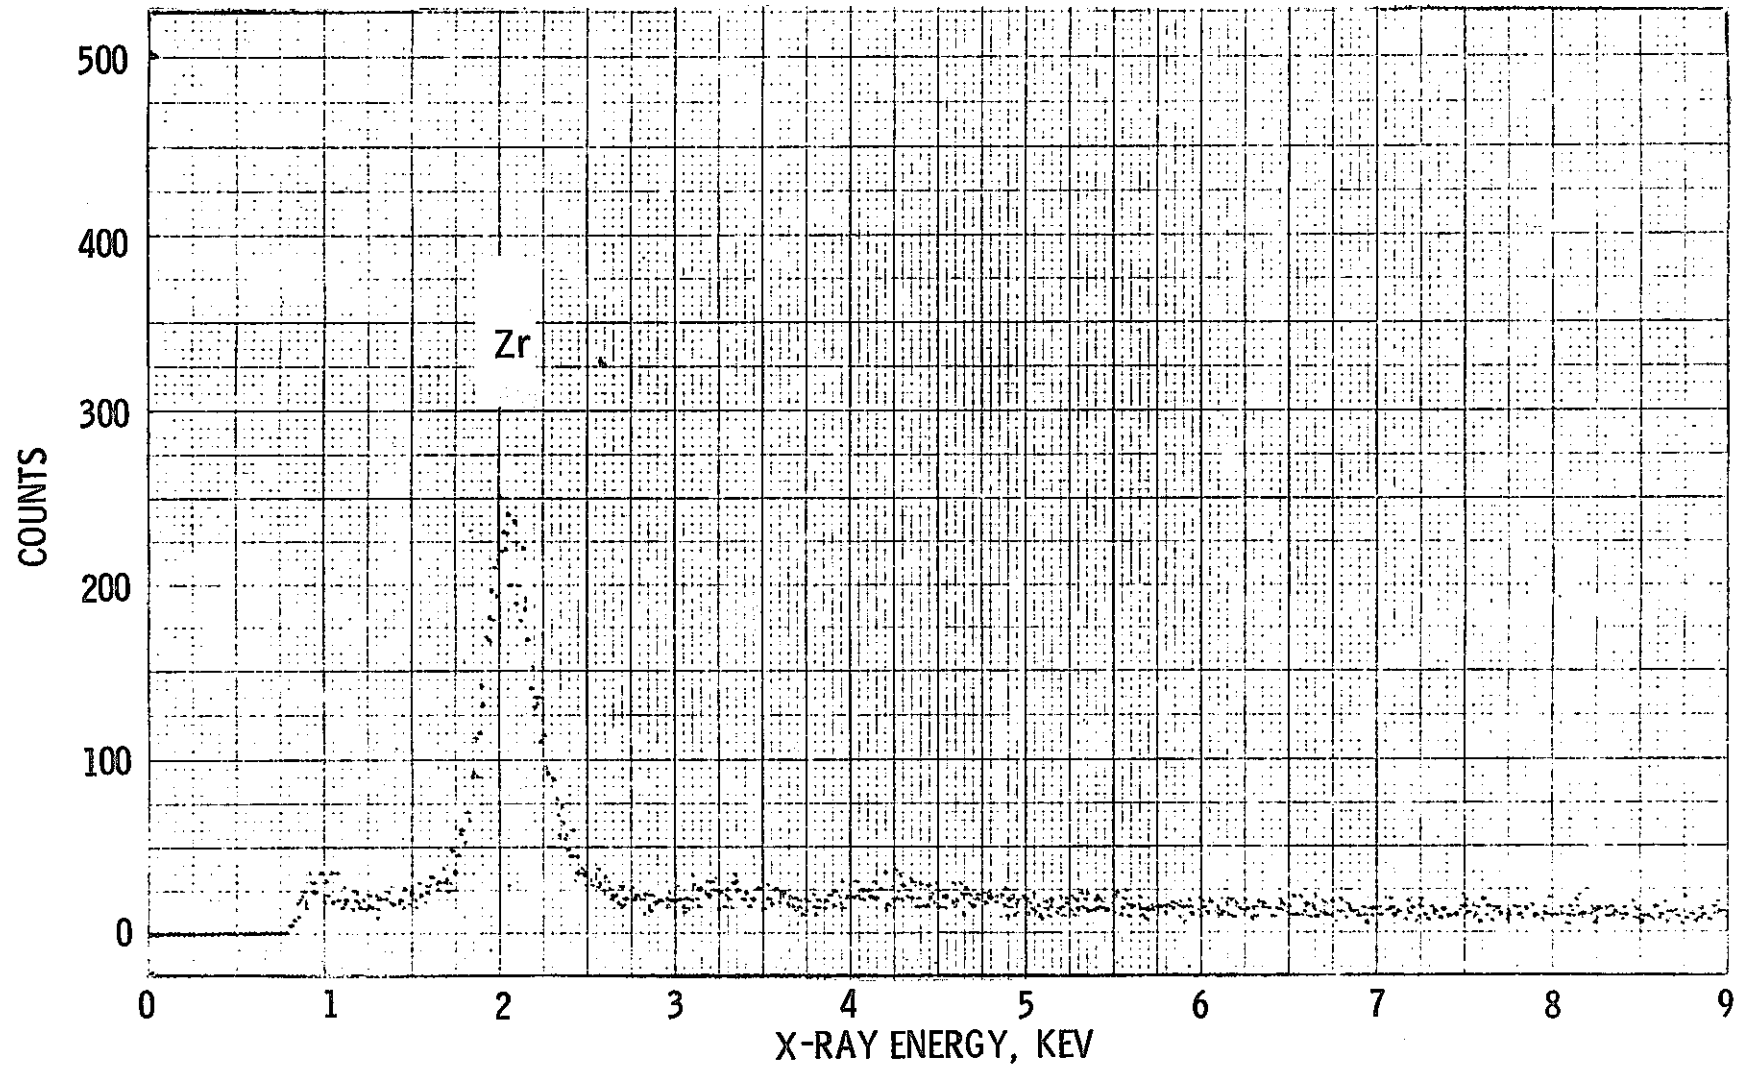
Fig. 4-47 ジルカロイ被覆管表面上の黒色のバックグラウンド物質中に  
ジルコニウムが存在することを示している, Fig. 4-45  
中のポイントBのX線スペクトル

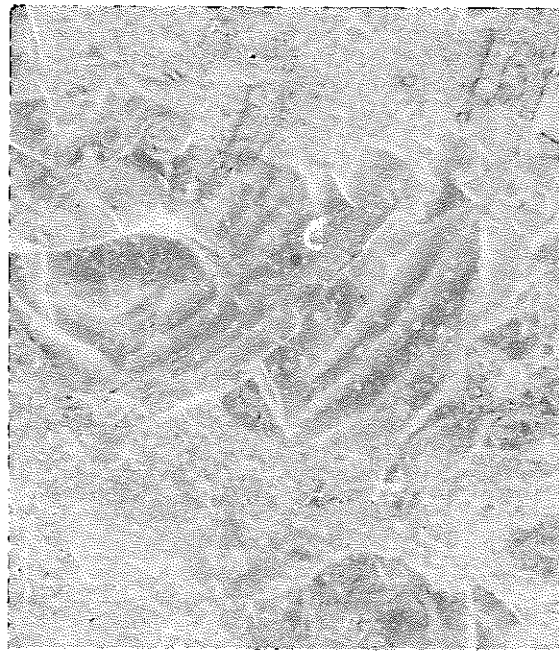
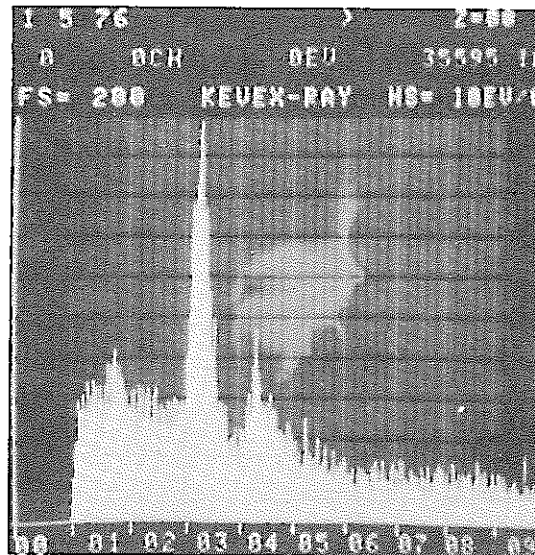
Fig. 4-48 Fig. 4-37中の166A-7-1のポイント1近傍のSEM写真およびウランとセシウムが存在を示しているポイントCのX線スペクトル

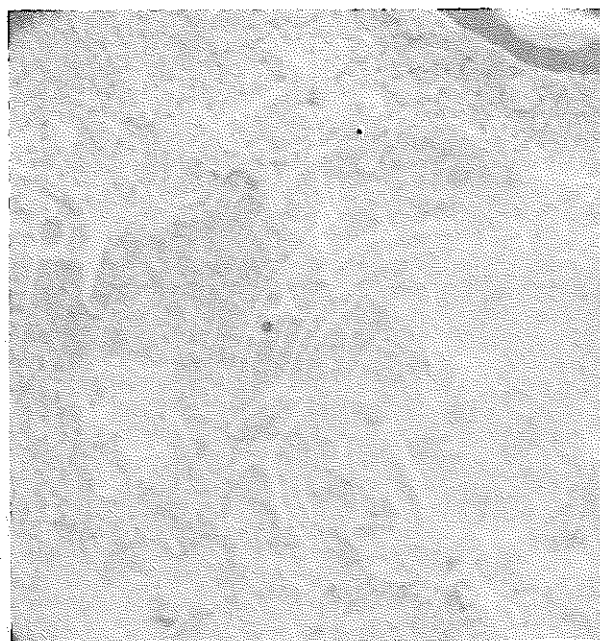
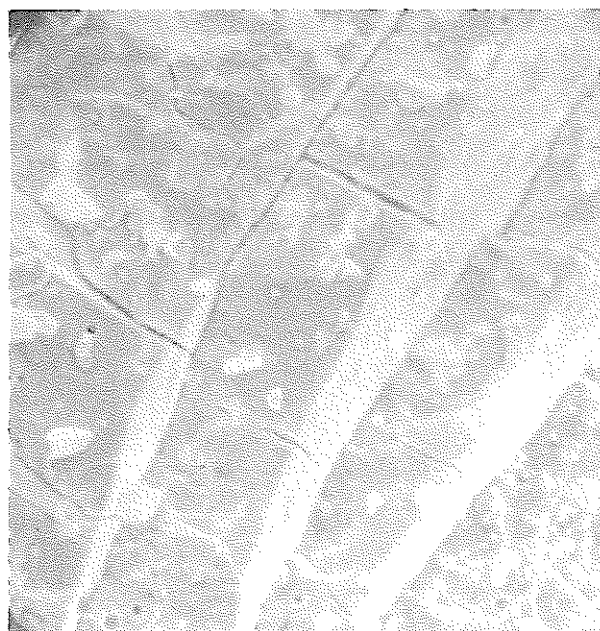
この観察の結果として、HBU-169 の沈着物は JCN-196 の被覆管上の沈着物と外観が事実上同一であるということが明らかになった。例えば、大きな沈着物の円形および同心円状の割れパターンを示している Fig. 4-51 は、Fig. 4-49 に示されている JCN-196 の場合の写しであると考えられる。HBU-169 の沈着物が円形であるという他の例が Fig. 4-52 に示されている。それで 2 つの被覆管試料上の沈着物は、たぶん同じような核分裂生成物の放出挙動および同じような化学過程によって生じたものであろう。

Fig. 4-49 上-円形の特徴を示している, Fig. 4-37中の166  
A-7のポイント2近傍の沈着物

下-上の写真のポイントA近傍の同心円割れパターンの  
詳細

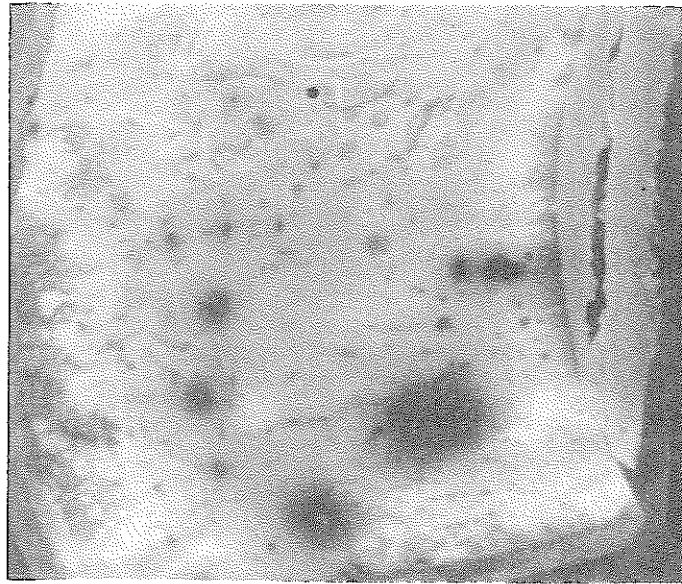
HBU-169 から採取された 2 つの試料（そのうちの 1 つは Fig. 4-50 に示されている）は放射線が強すぎて X線による分析はできなかった。したがって SEM による試験は、JCN-196 の試料との形状的な類似性を証明するための追加データを得ることに限定された。（形状が類似していれば化学的組成の類似性の証拠にもなるであろう。）

Fig. 4-50 HBU-169の被覆管試料166C-3の低倍率SEM  
写真

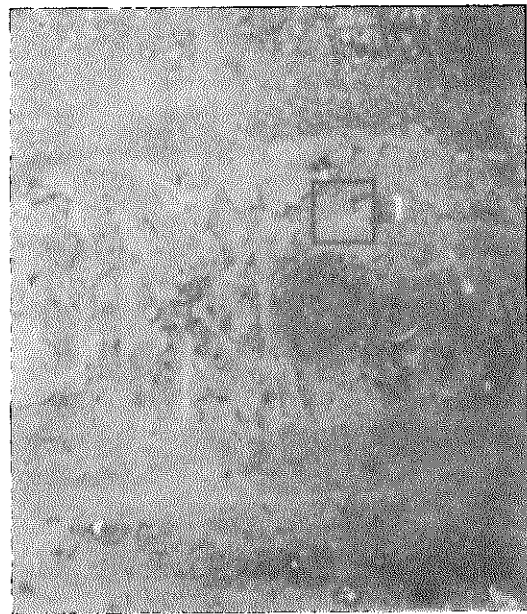
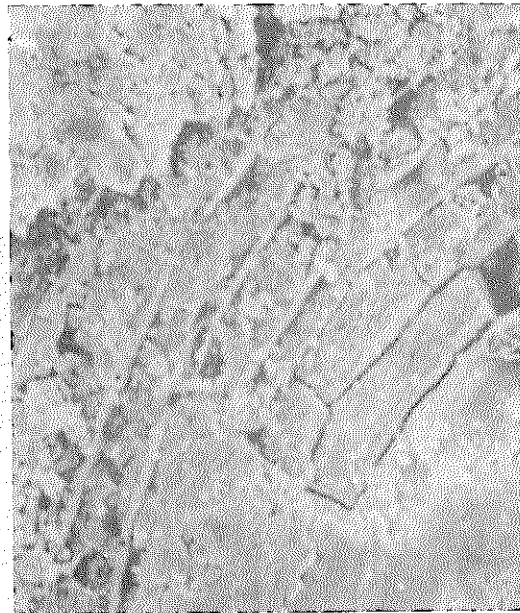
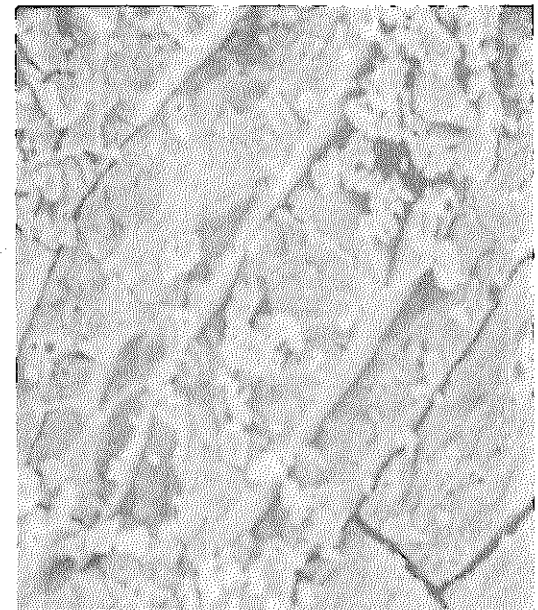
Fig. 4-51 Fig. 4-50 中の 166C-1 のポイント 2 近傍の沈着物の円形状および同心円割れパターンを示している SEM 写真 ( Fig. 4-49 の割れパターンとの類似性に注目 )

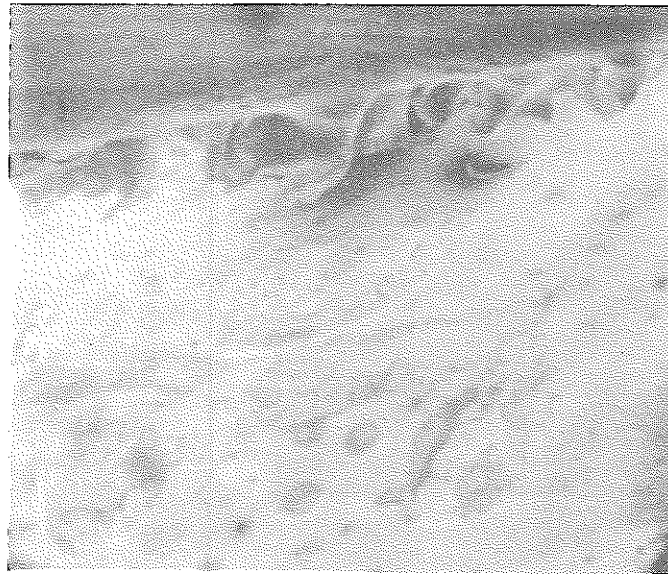
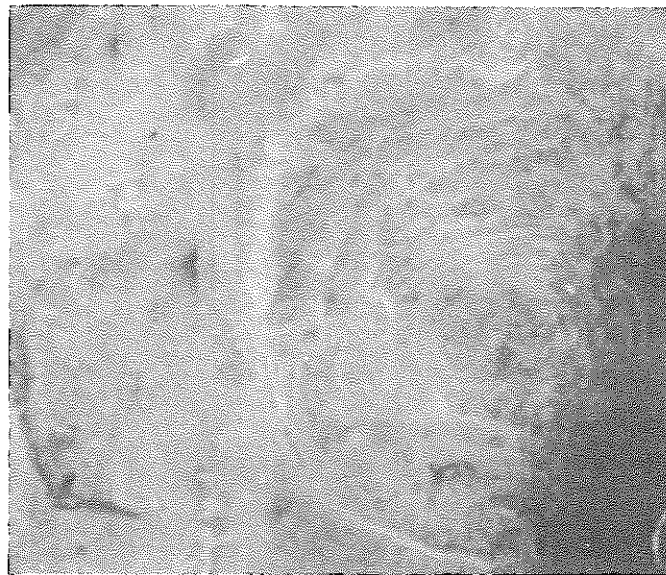
Fig. 4-52 Fig. 4-50中の166C-3のポイント1近傍の沈着物の円形状を示しているSEM写真

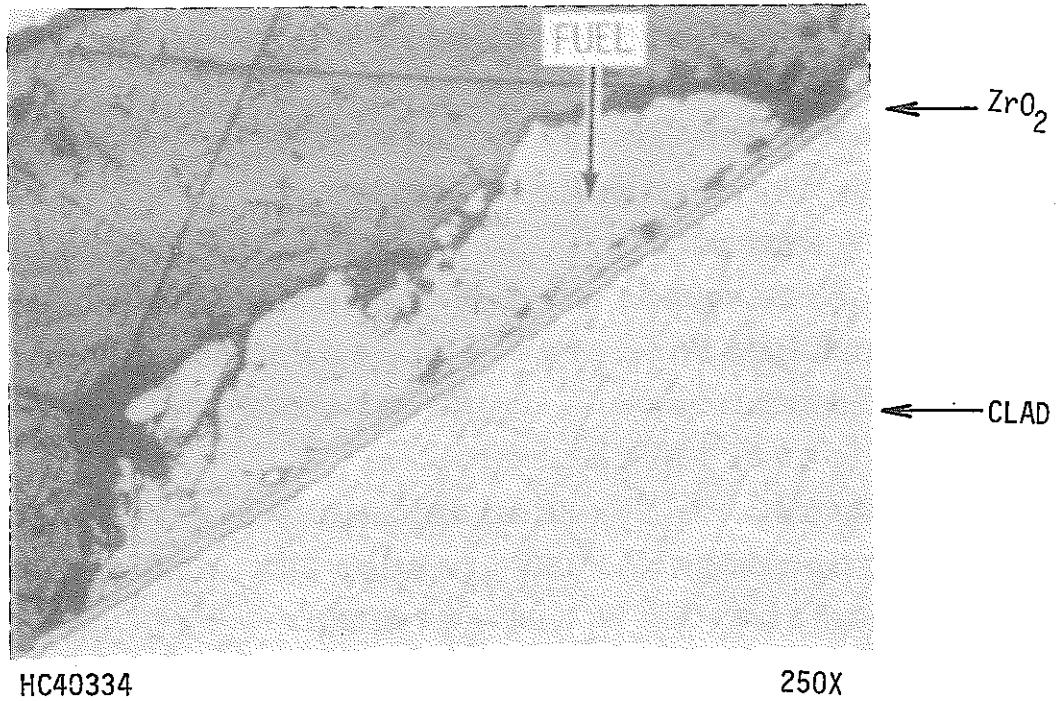
燃料 - 被覆管の固着は, プールサイドにおける渦電流探傷試験で 59-5/16 インチの位置に強い信号が生じたために選択された JBP-027 燃料棒から採取した試料で最初観察された。(付録 B に示されているように, JBP-027 燃料棒はプールサイドにおける渦電流試験で強い信号を示した。この観点から, この燃料棒はホット・セルにおける渦電流試験で試料が必要になる前に切断された。) 少しづつ研磨を行ない金相試験を行なったが, Fig. 4-53 から 4-55 に示されているような燃料 - 被覆管の固着を除いて異常は観察されなかった。

Fig. 4-53 JBP-027の下部から59-1/8インチの位置における燃料/被覆管ボンディング(研磨のまま)

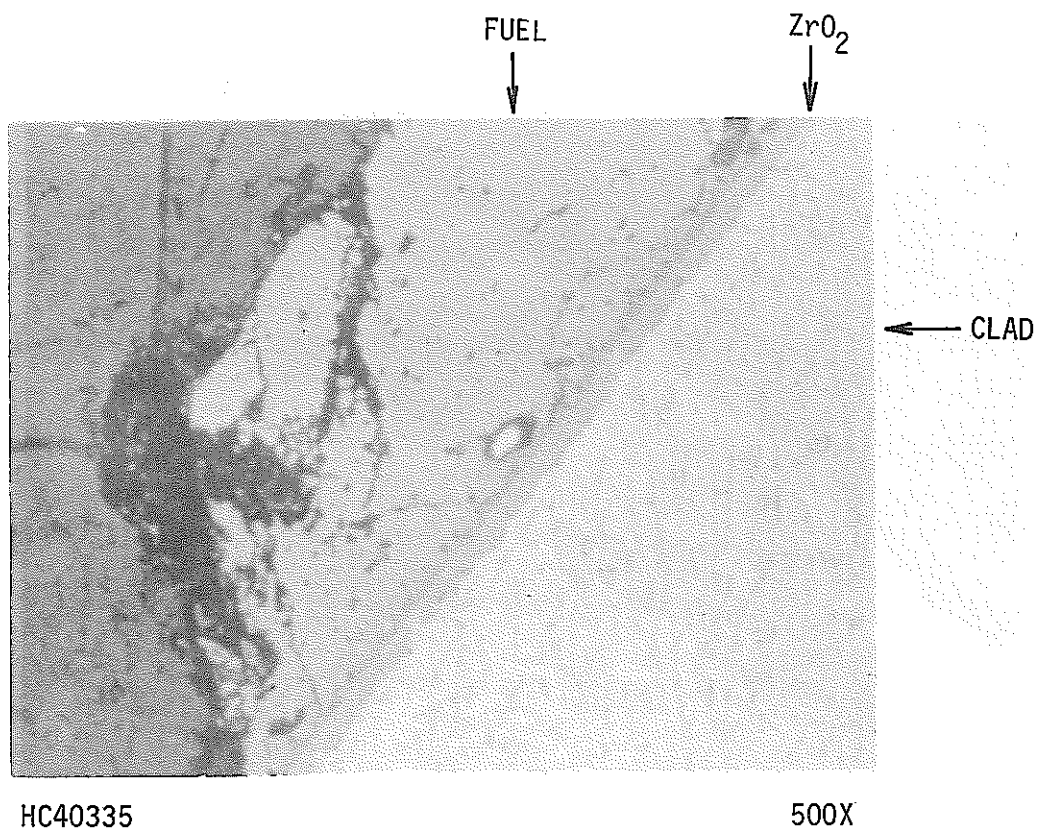
Fig. 4-54 Fig. 4-53 に示されている JBP-027 の燃料/被覆管ボンディングの詳細
