# MAINE YANKEE第I炉心燃料の性能評価

EVALUATION OF FUEL ROD PERFORMANCE  
IN MAINE YANKEE CORE I

# EVALUATION OF FUEL ROD PERFORMANCE IN MAINE YANKEE CORE I

EPRI NP-218  
(Research Project 586-1)

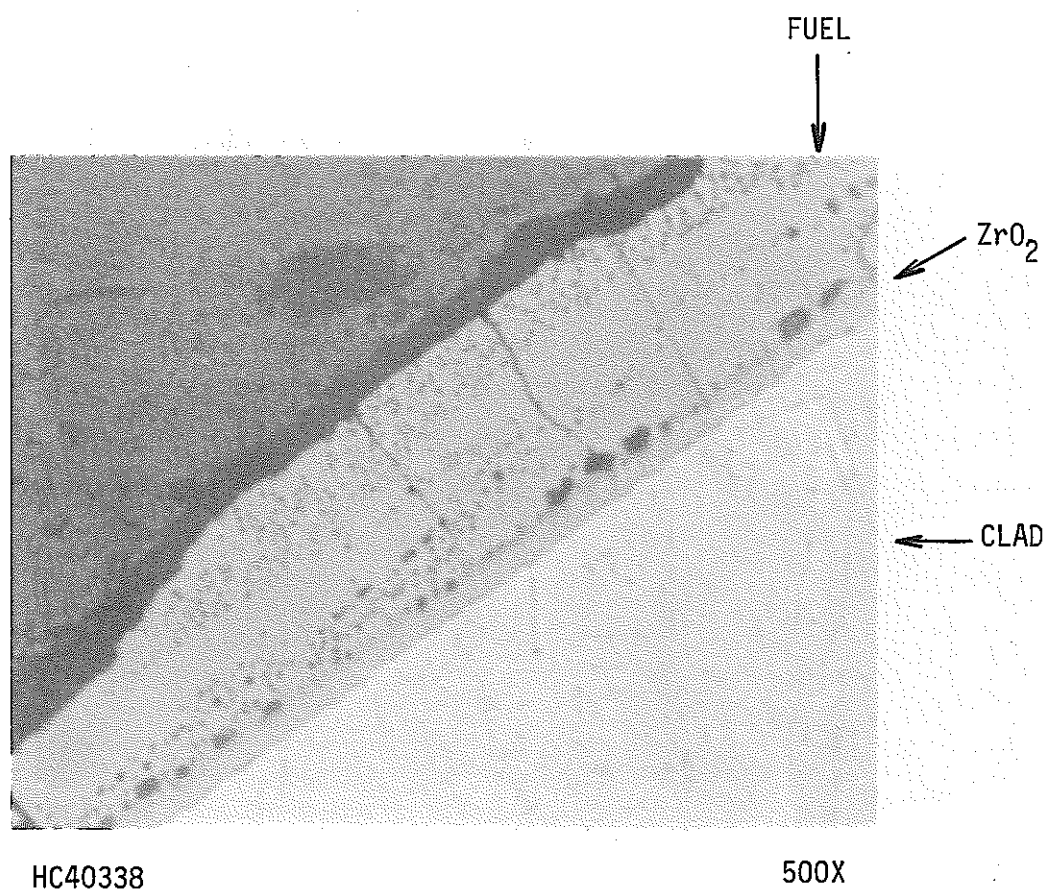
燃料 - 被覆管の固着は, プールサイドにおける渦電流探傷試験で 59-5/16 インチの位置に強い信号が生じたために選択された JBP-027 燃料棒から採取した試料で最初観察された。(付録 B に示されているように, JBP-027 燃料棒はプールサイドにおける渦電流試験で強い信号を示した。この観点から, この燃料棒はホット・セルにおける渦電流試験で試料が必要になる前に切断された。) 少しづつ研磨を行ない金相試験を行なったが, Fig. 4-53 から 4-55 に示されているような燃料 - 被覆管の固着を除いて異常は観察されなかった。

Fig. 4-55 JBP-027の下部から59-1/8インチの位置における燃料/被覆管ボンディングのその他の領域  
(研磨のまま)

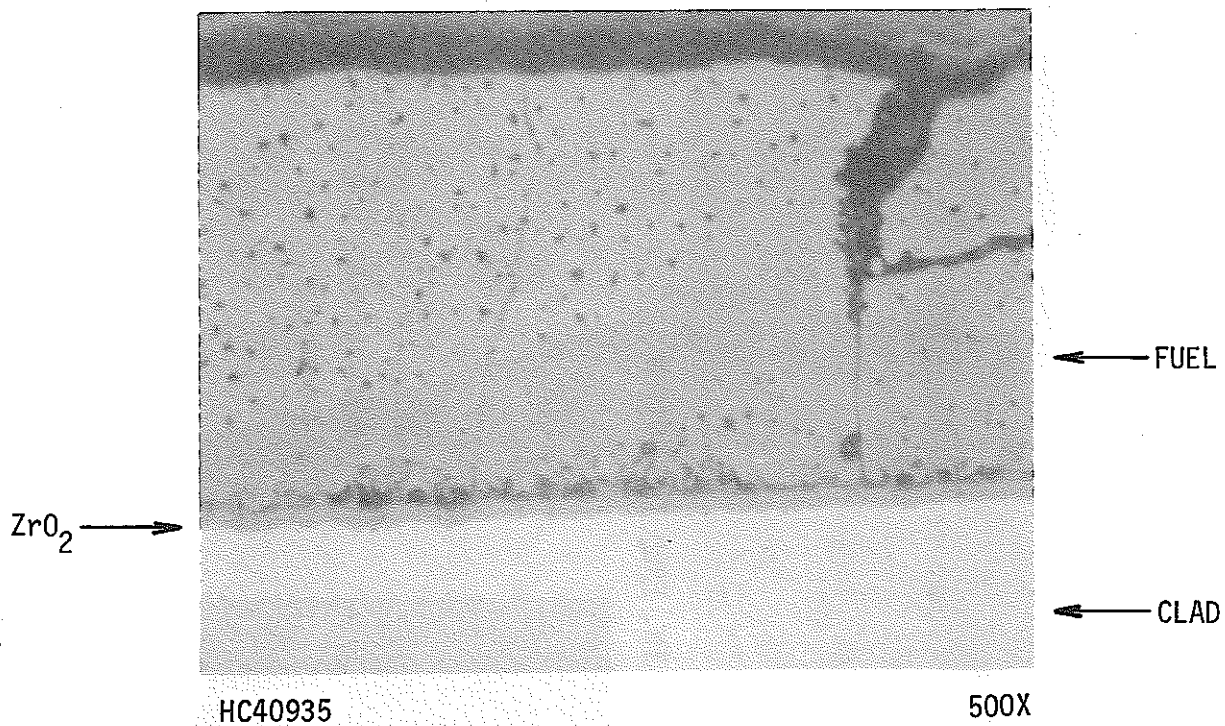
この結果は, プールサイド試験で得られた大きな渦電流信号はホット・セル試験で得られたものと同様に被覆管の欠陥 (defect) よりも燃料 - 被覆管の固着と関連しているということを示唆している。Fig. 4-56 に示されているように JCN-182 燃料棒のマウント No. X-330 が固着以外の異常を示さなかったことによって確証された。この試料は, Fig. 4-23 のトレースに示されているようにホット・セルにおける渦電流試験で内表面に大きな ECI が観察されたために選択された。

Fig. 4-56 Fig. 4-23 に示されている JCN-182 の下部から  
78-5/16 インチ付近の渦電流信号に関係してい  
る、マウント No. X-330 の燃料/被覆管ボンディ  
ング (研磨のまま)

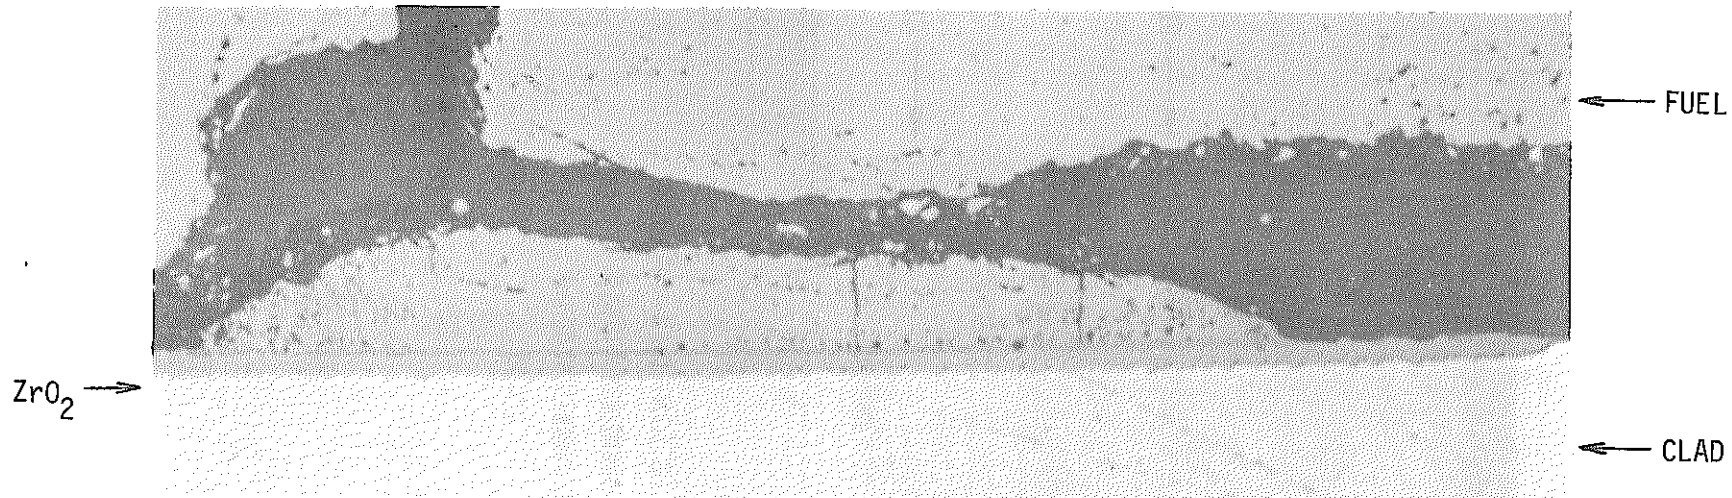
JBV-097 AT 45 7/8 IN. FROM THE BOTTOM

第 2 ホット・セルキャンペーンにおいても, 燃料 - 被覆管の固着が高いガス放出率を示した燃料棒でしばしば観察された。例えば, Fig. 4-57 は横断面の金相試料における典型的な固着領域を示している。Fig. 4-58 は, ペレット境界またはその近くにおける固着の例を示している縦断面試料の詳細である。

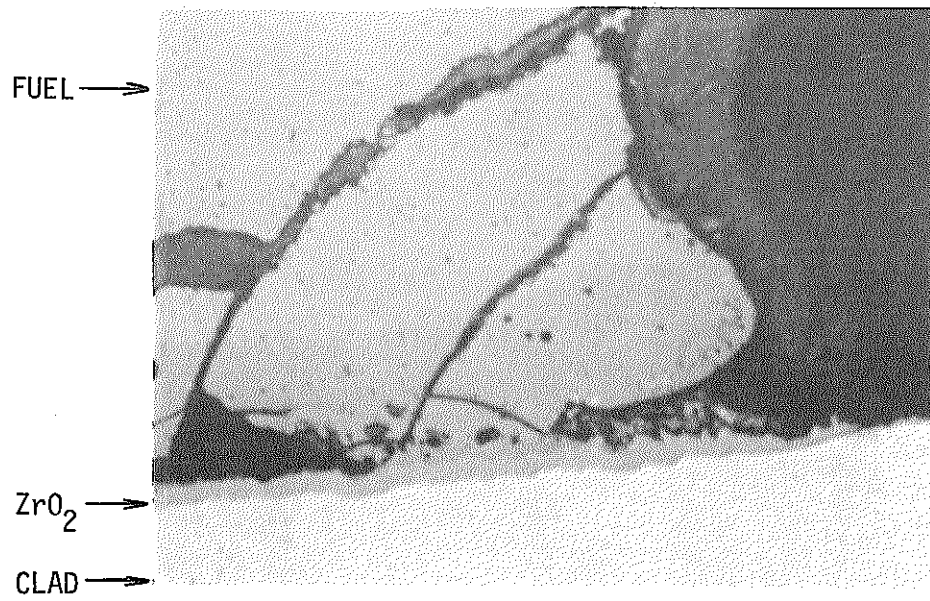
Fig. 4-58 JBY-097の下部から36インチの位置における燃料/被覆管ボンディングを示している縦断面試料  
(研磨のまま)

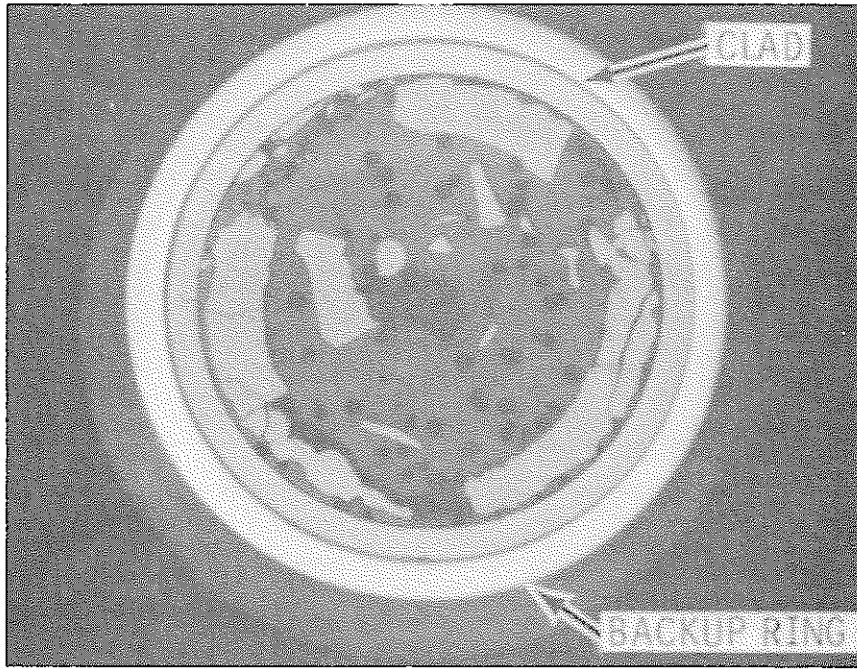
2つの被覆管内面クラックから成っているその他の欠陥が、Fig. 4-25のトレースにおいて燃料棒の下部から94-3/16インチの位置に示されている ECIを含んでいる JBP-005 燃料棒から採取されたマウント NaX-342 で観察された。(これは高いガス放出率を示した燃料棒の比較的高い燃焼度の位置であることに注意せよ。) 2つのクラックのうちの1つは、Fig. 4-61および4-62に示されているように、ペレットとペレットの境界における最初の試験面ですぐに観察された。クラックを特性化し、その軸方向の長さを求めるために表面を少しずつ研磨しながら連続的に金相試験が行なわれた。4ミルだけけずり込んだ第2番目の面で、第1のクラックに隣接した第2のクラックが見つかった。両方のクラックは61ミルの長さにわたって以後の5つの面でも観察された。クラックの典型的な外観は、第6番目の面の写真である Fig. 4-63から4-66に示されている。最初の面から全体で93ミルけずり込んだ後で両方のクラックが消えた。Fig. 4-67に示されている2つのクラックの“マップ”から、第1のクラックの最大深さは肉厚の65%であり、第2のクラックのそれは肉厚の45%であることが分かる。深い方のクラックの軸方向の長さは1/8~3/16インチの間であり、もう一方のクラックの長さは約1/16インチである。クラックの幅は狭く、研磨したままの状態では検出するのが困難だったので、その外観を特性化するためばかりではなくそれが見えるようにするためにもエッチングをする必要があったということに注意しなければならない。

Fig. 4-61 JBP-005から採取したマウントX-342のペレット境界におけるクラックのマクロ写真（ペレット端面のディッシュのため燃料が存在しない）

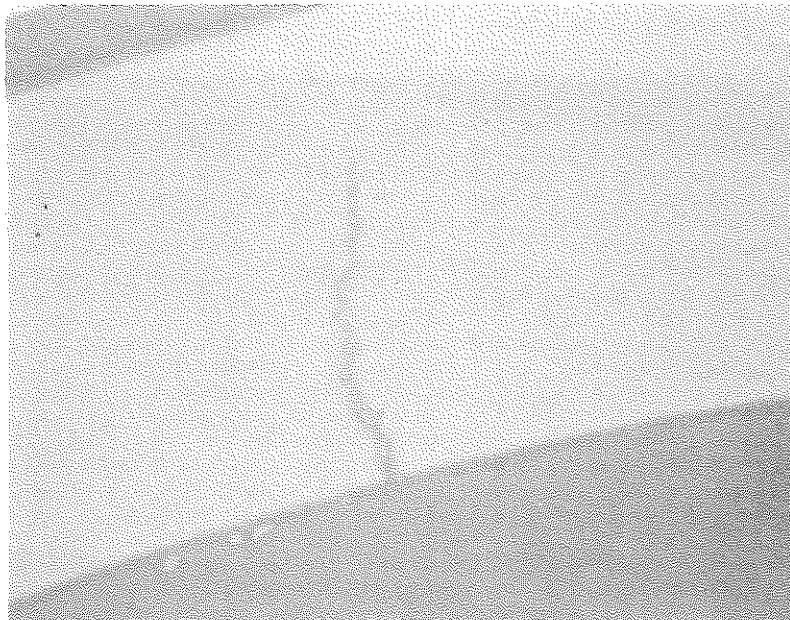
Fig. 4-62 JBP-005から採取したマウントX-342のペレット境界の1番目の表面の75度の位置にあるクラック（エッチング）

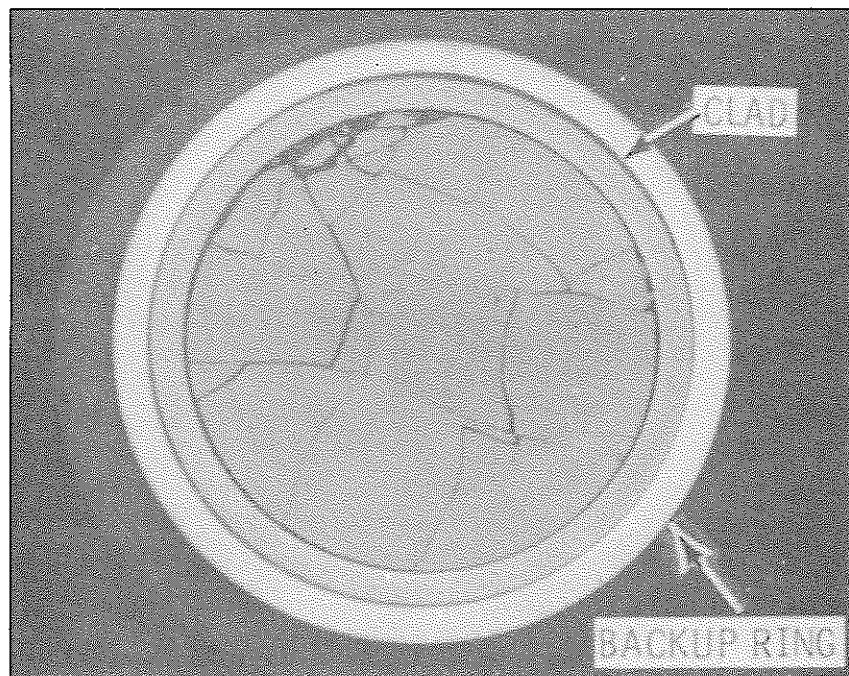
Fig. 4-63 JBP-005から採取されたマウントX-342の6番目の表面のマクロ写真(エッチング)

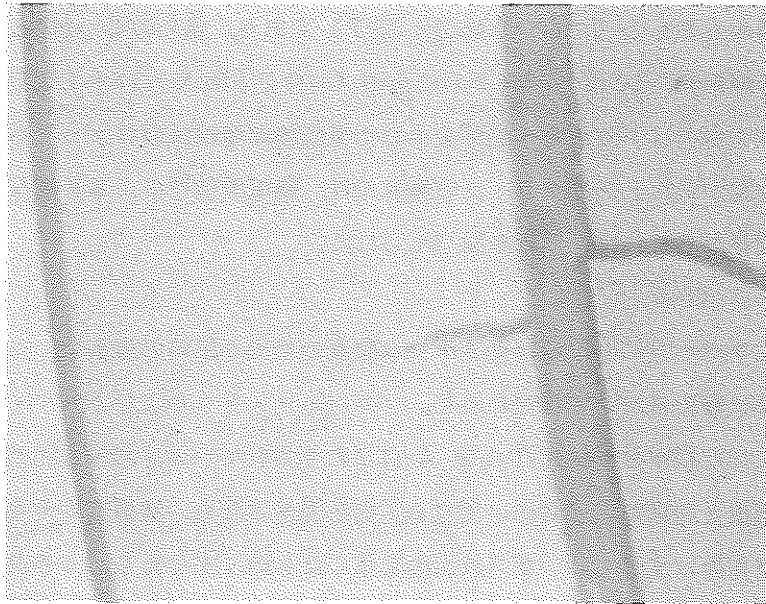
初期破損の形跡を調べるために10個の試料について金相試験が行なわれ、そのうちの2つはJBP-005における被覆管クラックに類似したクラックを有していることが分った。クラックの1つは、Fig. 4-69および4-70に示されているように、JBY-097（マウントNo X-421）で見い出された。また、Fig. 4-71から4-74に示されているようにJBP-122（マウントNo X-431）でも一組のクラックが見い出された。JBP-005の場合と同様にクラックはペレット・クラックの近くのペレット境界で見い出された。それらも幅が狭く、一般に研磨したままの状態では観察されなかった。

JBP-122およびJBP-005はB-042集合体の同じ象限のもので、両方の燃料棒の同じ位置（下部から約9.5インチ）で被覆管クラックが発見されたということは注目して値する。JBY-097はB-069集合体から選ばれたもので、そのクラックも比較的高出力部である下部から約8.8インチの位置で見い出された。最初に見い出されたJBY-097のクラックは、その後走査型電子顕微鏡によって特性化された（第4.9節参照）。JBP-122燃料棒のクラックは調査手法を実証するための2次的な試験の一部として後で見つかったものなので、光学顕微鏡以上の特性化は行なわれなかった。両方の場合において、クラックを含んでいる被覆管表面は偏光による金相試験によって特性化された。この目的のために、試料を簡単に再研磨し、反応の遅いエッチング液でエッチングし、次に電解研磨した。偏光および/または淡い照明の下で観察したところ、すべてのクラックには双晶（twin）やすべり（slip）の形跡がなく粒内を貫通していることが分ったが、これは塑性変形が起こらなかったことを示している。この形態はクラックが枝分かれしていることと共に応力腐食割れと一致している。

Fig. 4-69 JBY-097の下部から88-3/8インチの位置における初期被覆管クラックのマイクロ写真(エッチング)

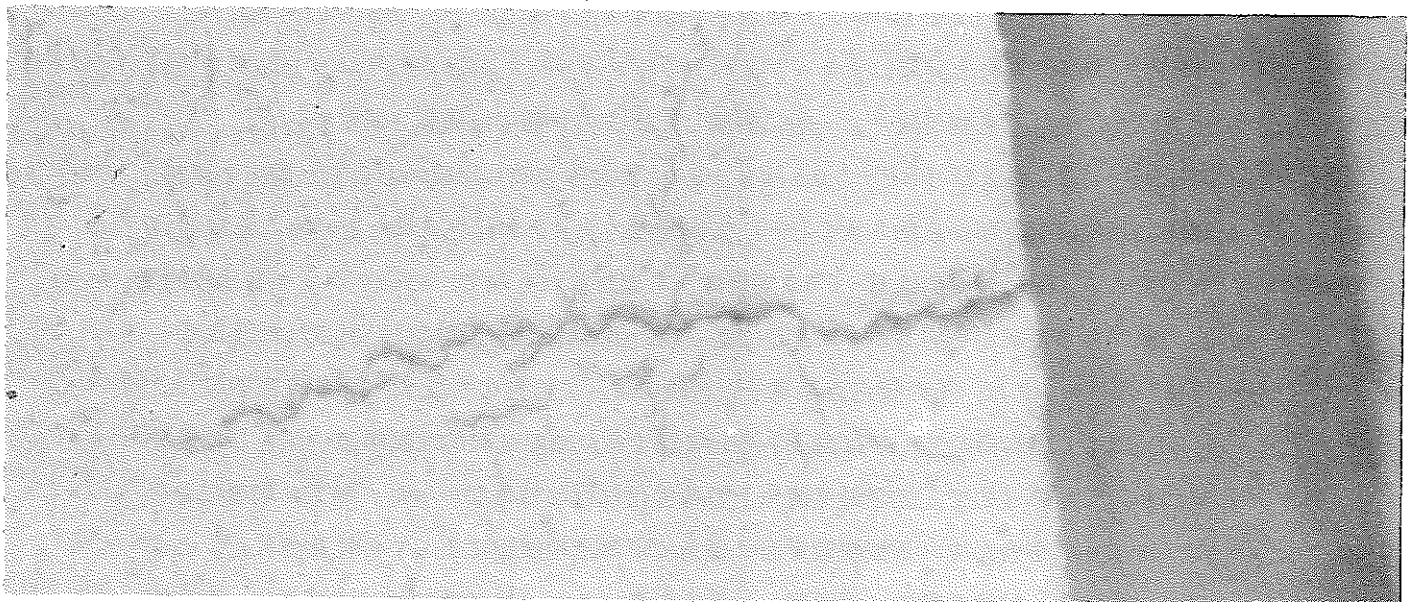
Fig. 4-70 Fig. 4-69に示されているJBY-097の初期被覆管クラックの詳細(エッチング)

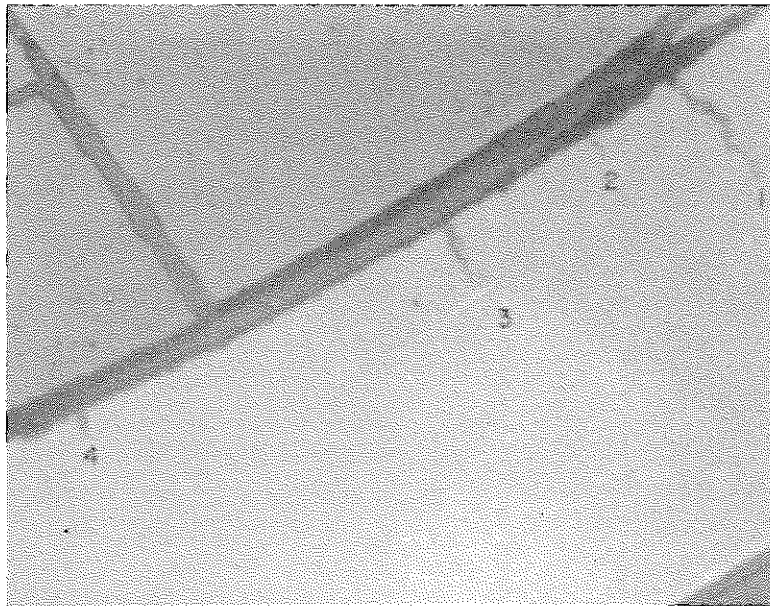
Fig. 4-71 JBP-122の下部から95インチの位置における初期被覆管クラックのマイクロ写真(エッチング)

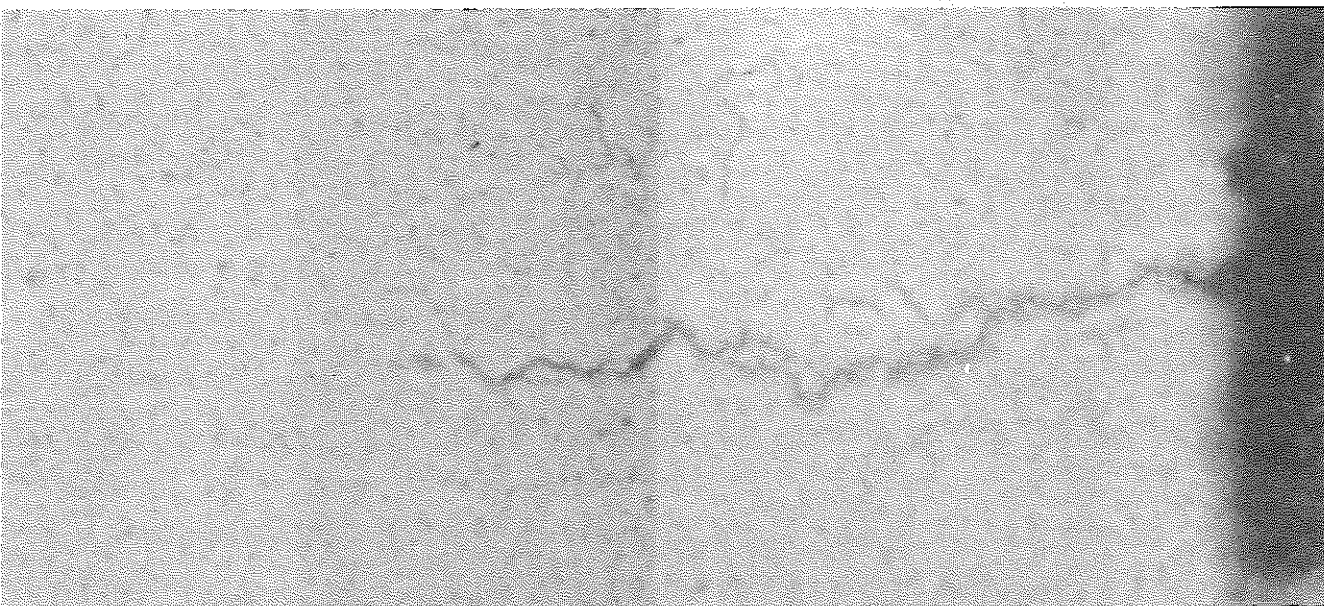
Fig. 4-72 Fig. 4-71に示されているJBP-122の初期被覆管クラックNo.1の詳細(エッチング)

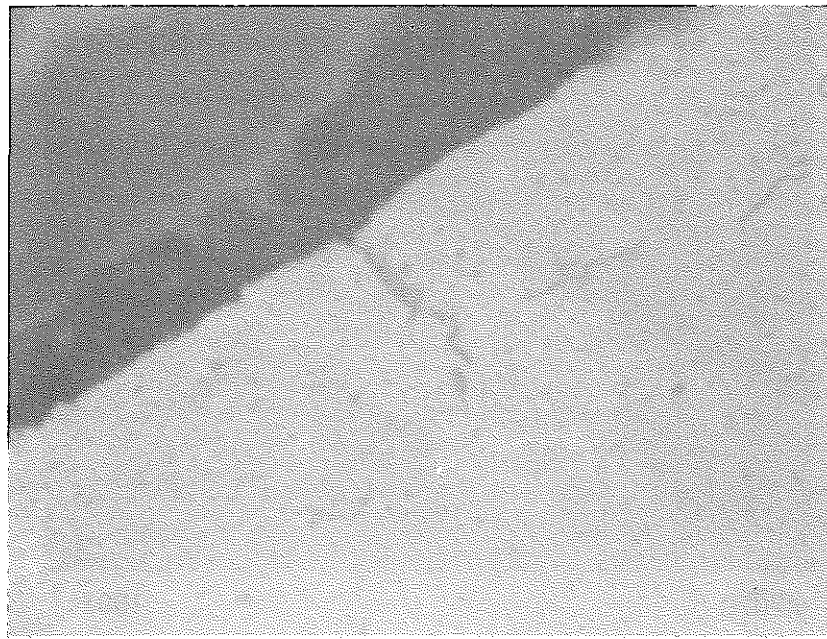
Fig. 4-73 Fig. 4-71に示されているJBP-122の初期被覆管クラックNo.2の詳細(エッチング)

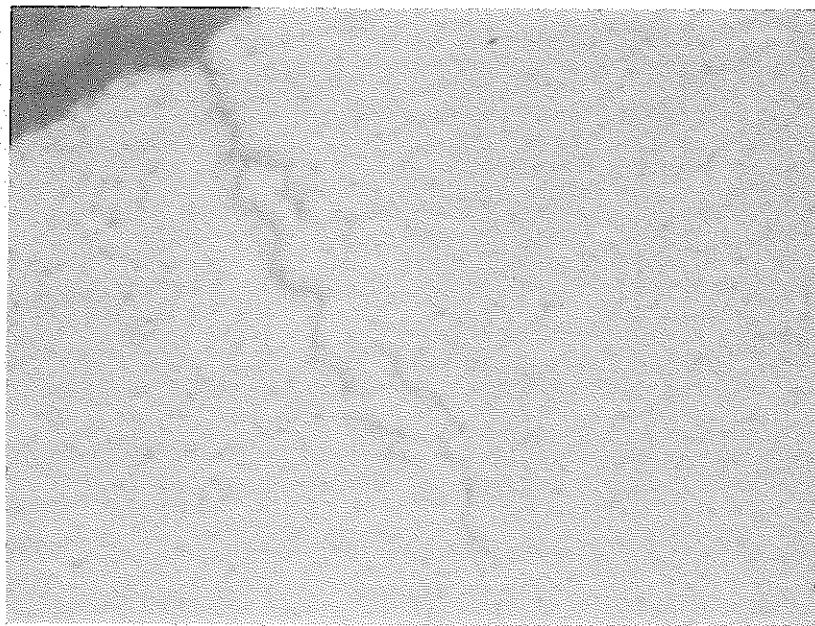
Fig. 4-74 Fig. 4-71に示されているJBP-122の初期被覆管クラックNo.3の詳細(エッチング)

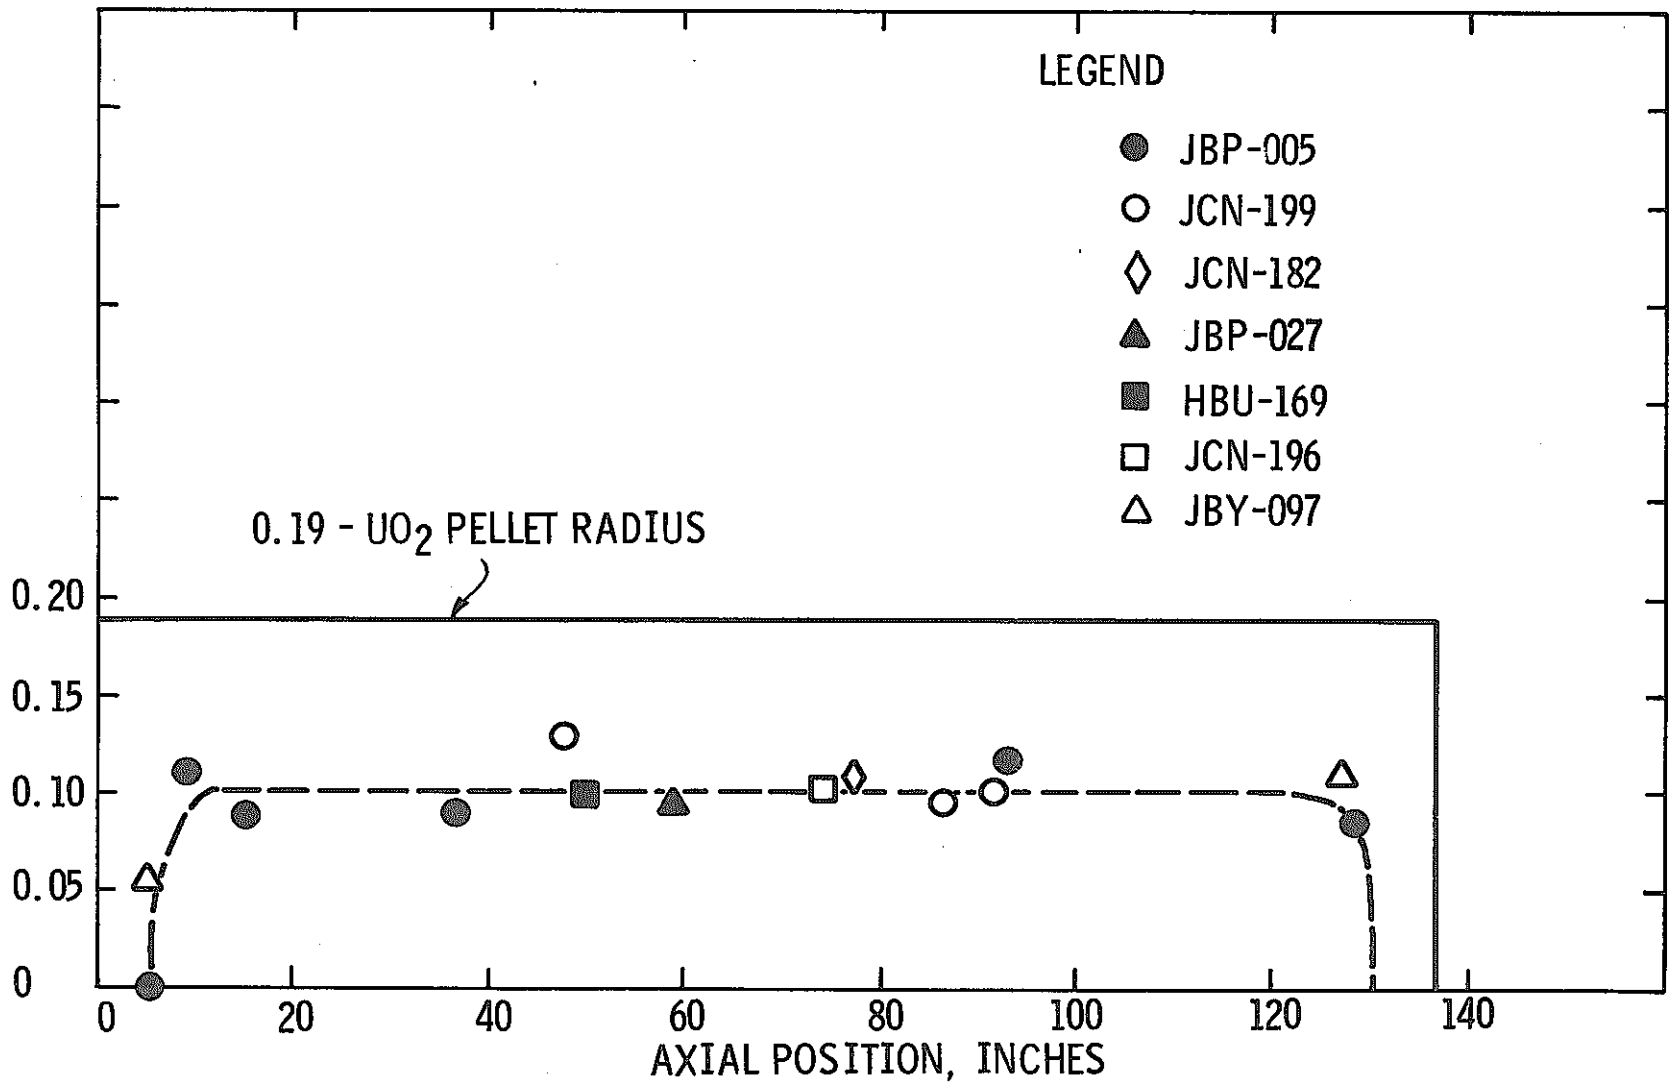
JBY-097 から採取された 2 つの試料は、ある程度の等軸晶成長を示していた。JBP-005 においては、下部から約 10 インチのところではそのような結晶成長を示していたが、下部から 6 インチのところでは結晶成長は観察されなかった。しかし、下部から 128 インチのところでは結晶成長が観察された。後の 2 つの切断面の合成写真が、それぞれ Fig. 4-77 および 4-78 に示されている。Table 4-13 に載っているほとんどの試料の等軸晶成長半径が測定\*され、Fig. 4-79 に軸方向位置の関数としてプロットされている。この図から、高いガス放出率を示した典型的な燃料棒においては、等軸晶の成長は燃料スタック長さの約 90% および燃料体積の 25% 以上にわたっていると見積られる。

Fig. 4-79 高ガス放出率燃料棒における等軸晶成長の範囲

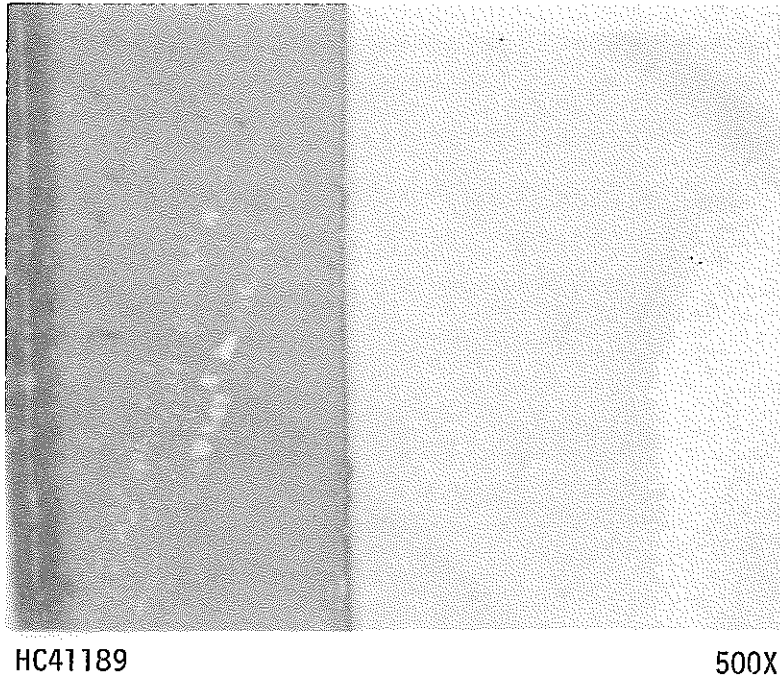
高燃焼度燃料棒から採取した試料のいくつかについて、酸化ジルコニウム皮膜の厚さの測定値が被覆管の内外表面断面の500倍の写真を用いて得られた。Fig. 4-80は被覆管の外表面上の酸化皮膜の典型的な外観を示している。外表面上の酸化皮膜に対して得られた測定値は0.08から0.22ミル(2から5.6ミクロン)の範囲であったが、大部分の値は0.1ミル(2.5ミクロン)であった。これらの値は、被覆管外表面の平均温度が600°F(315.6°C)であると仮定すると、PWR中(炉外は勿論)のジルカロイ-4に関して報告(5)されている典型的な長期腐食速度と良く一致している。

Fig. 4-80 マウントNo.X-330の被覆管外表面上にあるZrO<sub>2</sub>層の外観（研摩のまま）

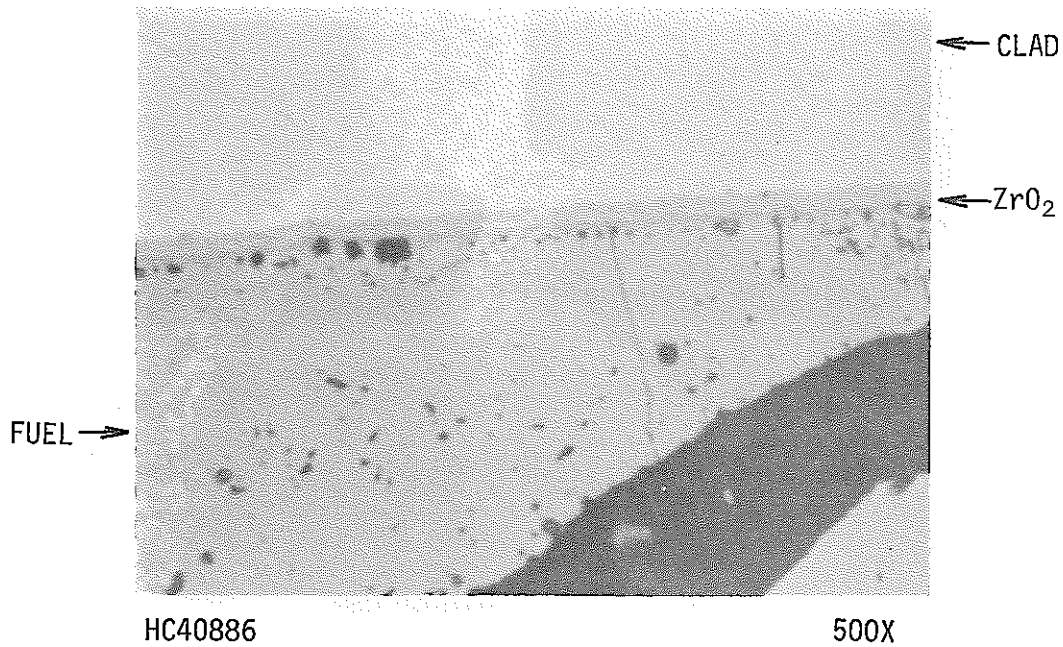
被覆管の内表面については、Fig. 4-81に示されているように、燃料と被覆管の接触が明らかであるところだけで測定可能な酸化皮膜が見られた。他の部分では、500倍に拡大しても酸化皮膜は検出されなかった。燃料の固着が生じている部分の酸化皮膜の厚さは0.16から0.24ミル(4から6ミクロン)の範囲であった。これはYankee Roweの第V炉心の燃料棒(ここでは、仕様限界以上のペレットが存在したため燃料と被覆管の接触が起った)で観察された酸化皮膜の厚さ(6)と同程度である。

Fig. 4-81 燃料 - 被覆管ボンディング位置から採取したマウント X-331  
の被覆管内表面上にあるZrO<sub>2</sub>層の外観（研摩のまま）

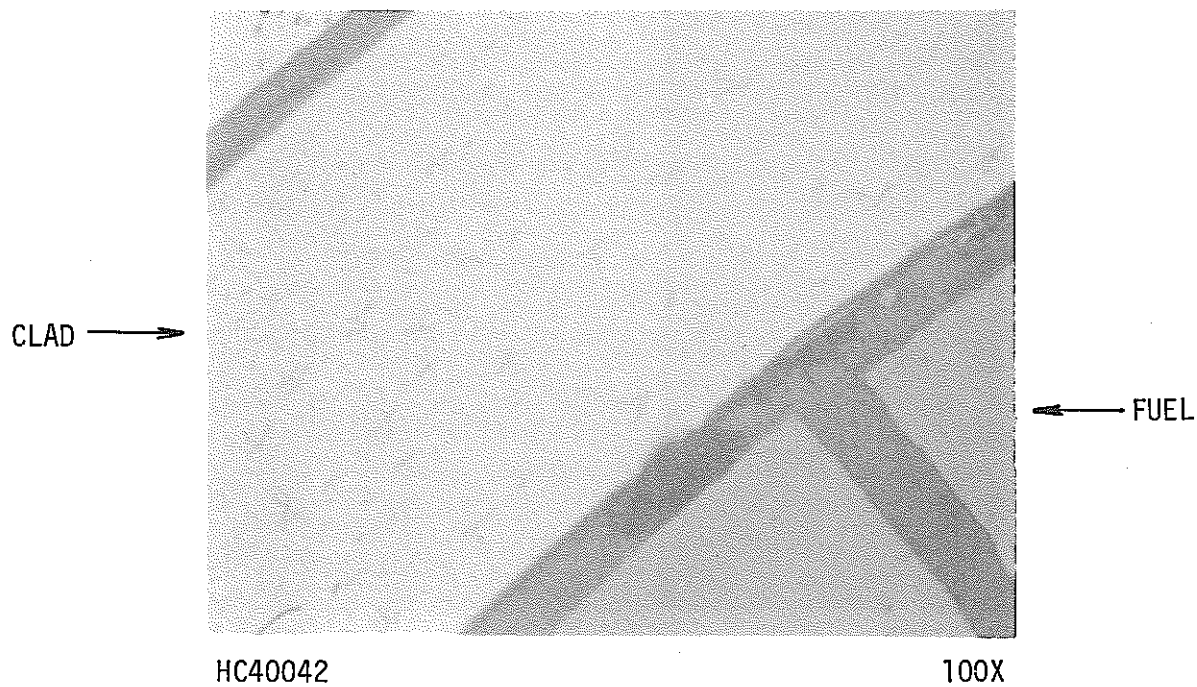
多くの金相試料に対してエッチングした状態で観察を行ない、被覆管中の水素濃度を評価した。観察の結果、水素化物は一般にランダムに分布しており、濃度も低いということが分った。Fig. 4-82は被覆管中に観察される水素化物の典型的な外見を示している。被覆管中の水素の量は、すでに報告されている金相写真(7,8)との比較に基づいて、顕微鏡写真から60-70ppmであると見積られた。冷却材からの水素吸収量(約50ppm)は、その時間と温度においてジルカロイ-4被覆燃料棒に対して予想される値(5)と一致している。

Fig. 4-82 JBP-027 から採取した試料中の水素化物の典型的な外観 (エッチング)

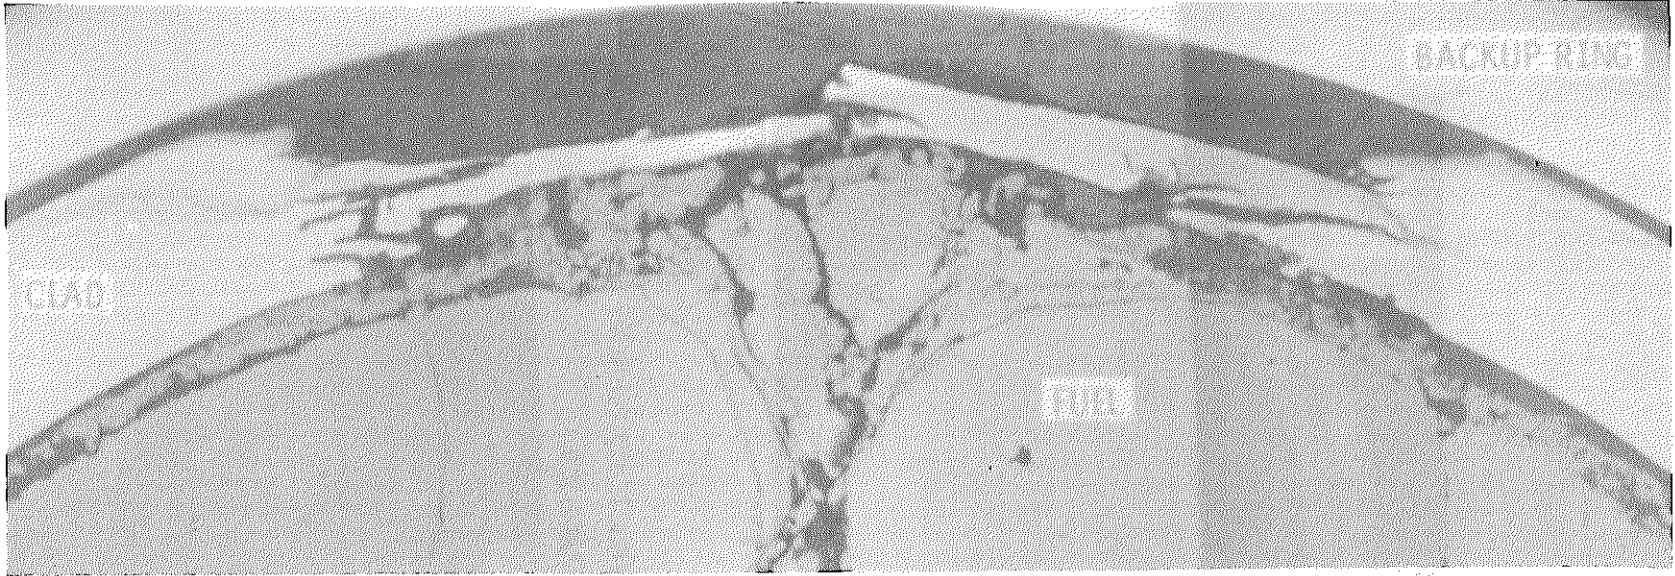
Fig. 4-85 KCA-109から採取したマウントNo.X-344における破損部の詳細

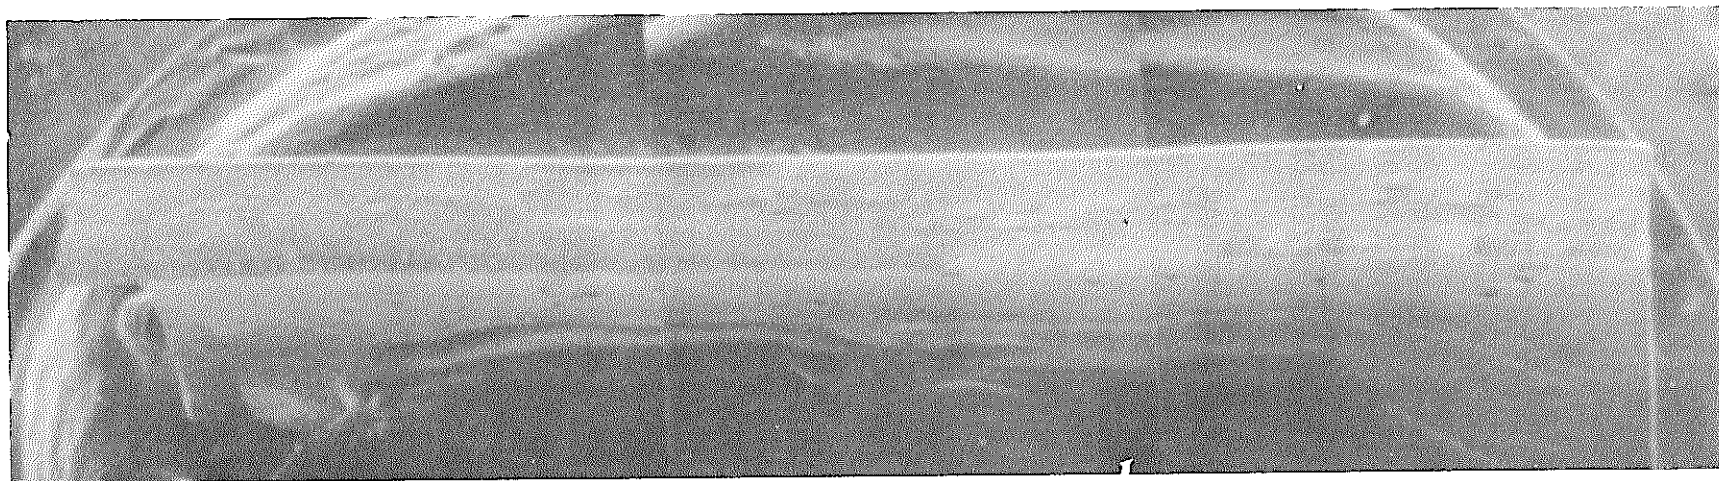
破断面の全体像が Fig. 4-86 の SEM 写真に示されているが、その中に詳しい調査に供された部分が 1 点鎖線で示されている。破断面の低倍率試験の結果、4 つの分離されたゾーンのあることが示された。被覆管の内表面から外表面に向かって、ゾーンの状態は以下の各項に記述されるとともに Fig. 4-87 に示されている。

Fig. 4-86 JBY-097の下部から88インチの位置から採取した破断部のSEM写真

したがって、これらのSEMによる観察結果は、SCCがJBY-097の下部から約88インチの位置で見出された被覆管クラックの原因であるという強い証拠を構成している。

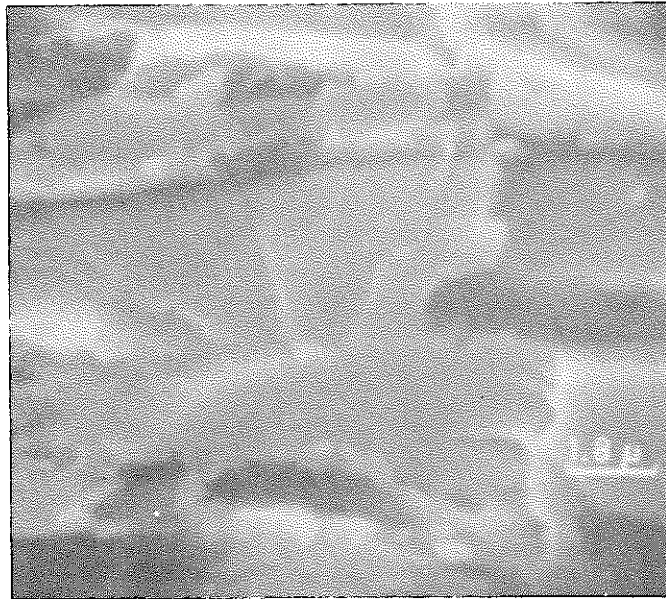
破断面の全般的な観察の後で観察の焦点は第 2 のゾーン、すなわち最初のクラックの酸化された部分からクラック先端までの領域に当てられた。Fig. 4-88 から 4-91 に示されているように、この部分はリバー・パターン (river pattern) といくつかの縦みぞ (fluting) を有する粒内劈開を示している。Fig. 4-92 から 4-94 に示されている顕微鏡写真のステレオペア (stereo-pair) によって、粒内劈開および延性ディンプリングの完全な存在が実証されている。これは、ヨウ素による応力腐食割れ (SCC) によって炉外で引き起こされた破断面と類似の形状を有している炉内での被覆管クラックの特徴として Wood ら(9)および Garlick(10)によって報告された破断と同じタイプである。この点について、ジルカロイの SCC に関する Cox および Wood のレビュー(11)を引用することは価値のあることである。

Fig. 4-89 Fig. 4-88の中心部の拡大写真

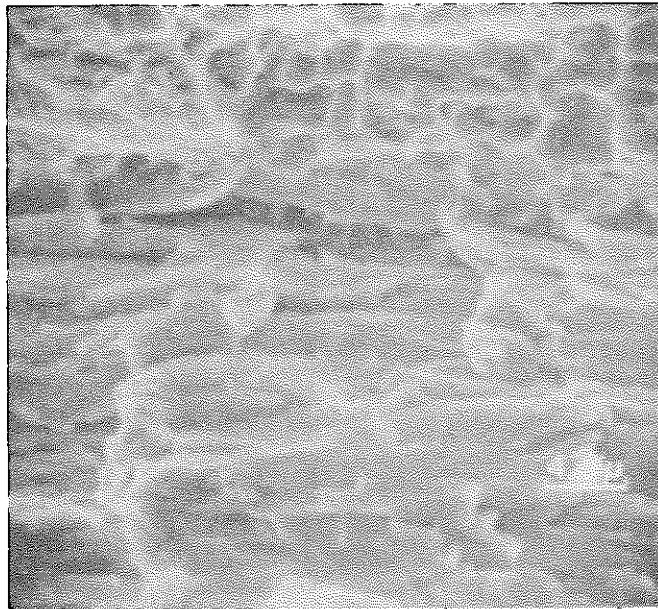
Fig. 4-90 第2および第3領域の間の遷移部の拡大写真

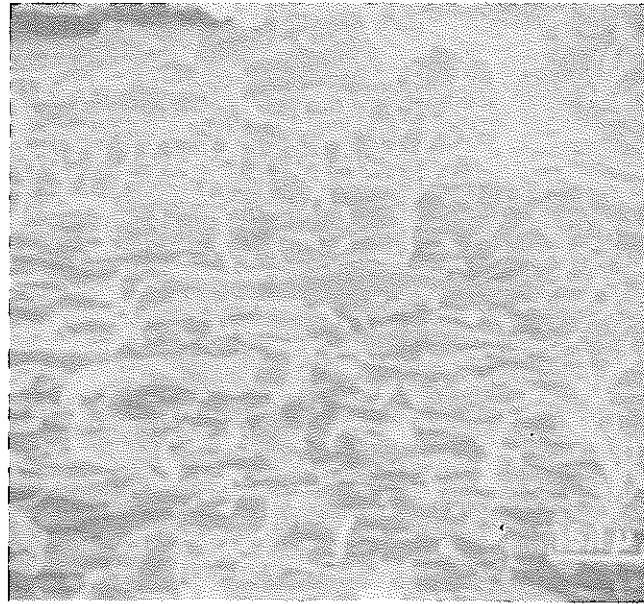
Fig. 4-91 クラック先端における破断面

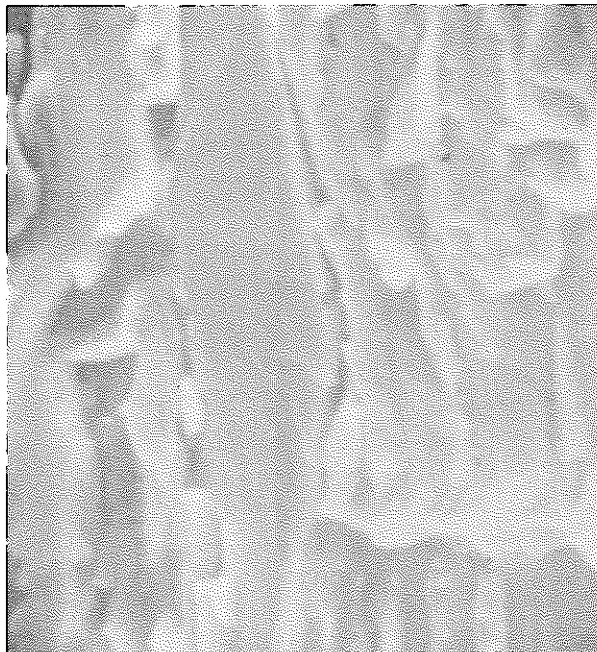
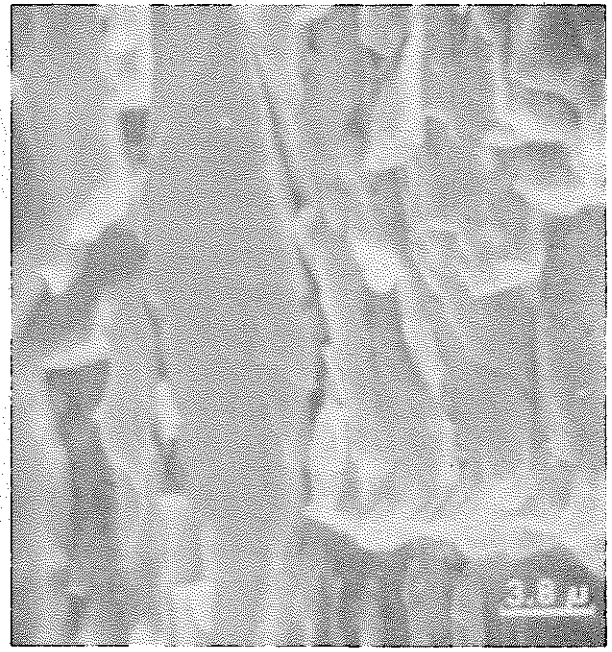
Fig. 4-92 Fig. 4-90を90度回転した中心部の高倍率ステレオ・ペアー

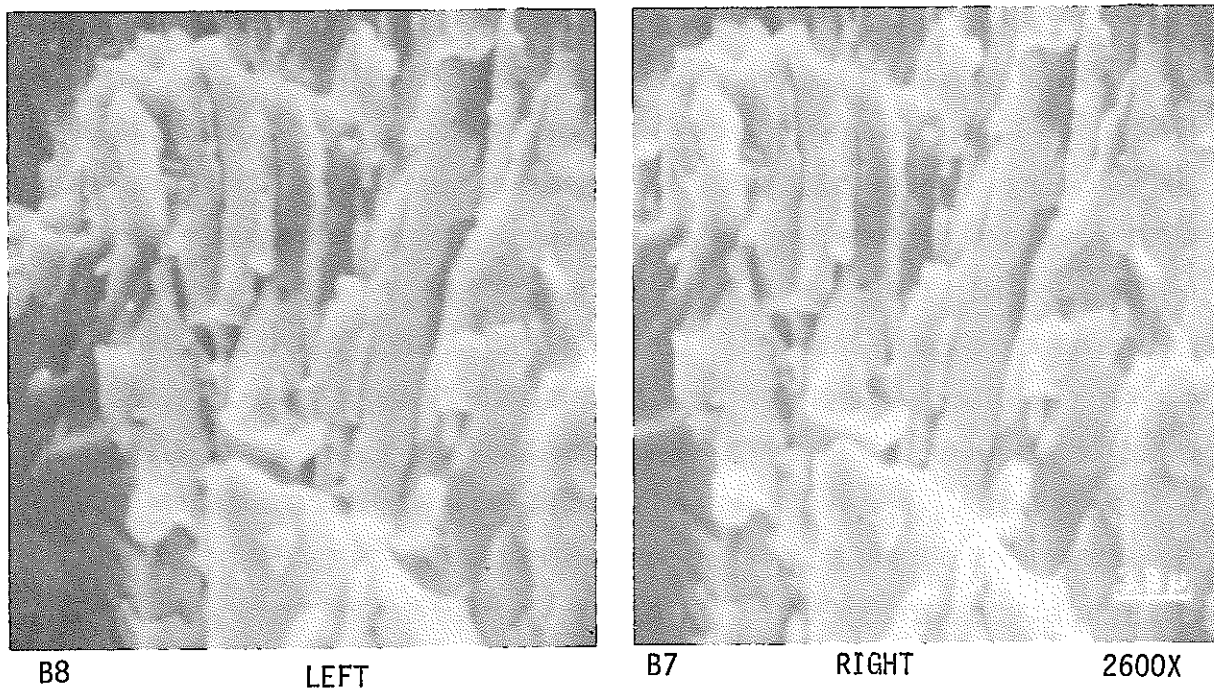
Fig. 4-93 劈開を示している第2領域のステレオ・ペアー

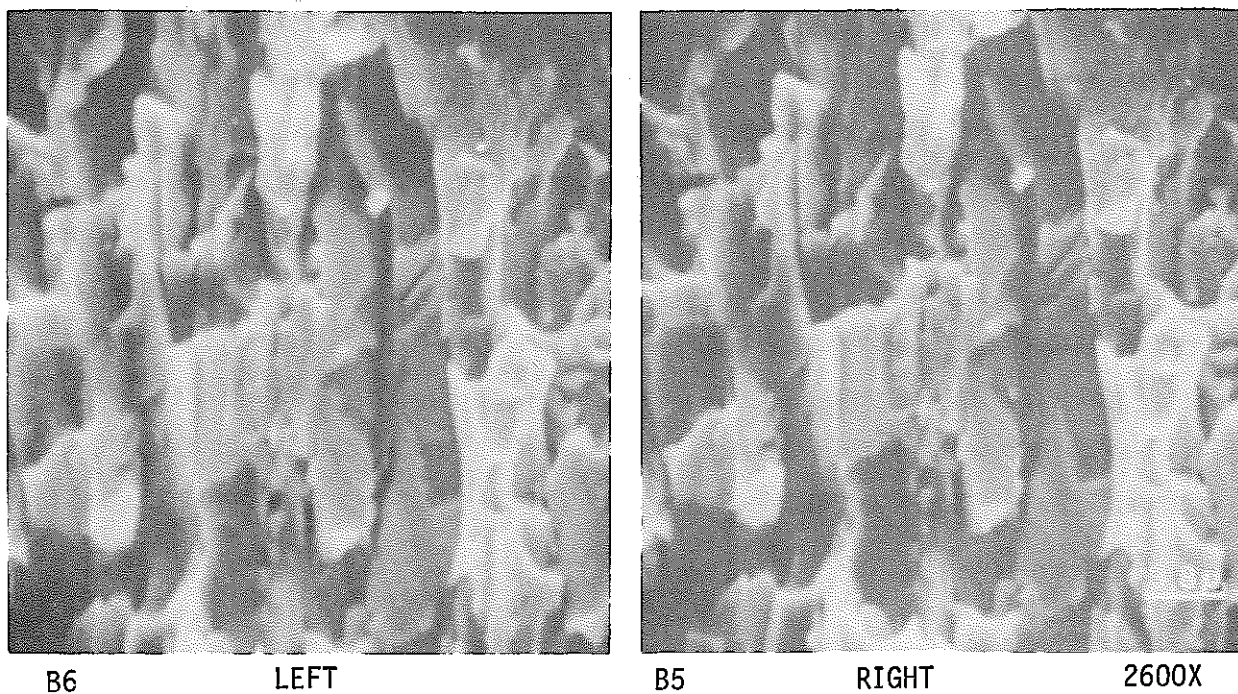
Fig. 4-94 リバー・パターンおよび劈開を示している第2領域のステレオ・ペアー

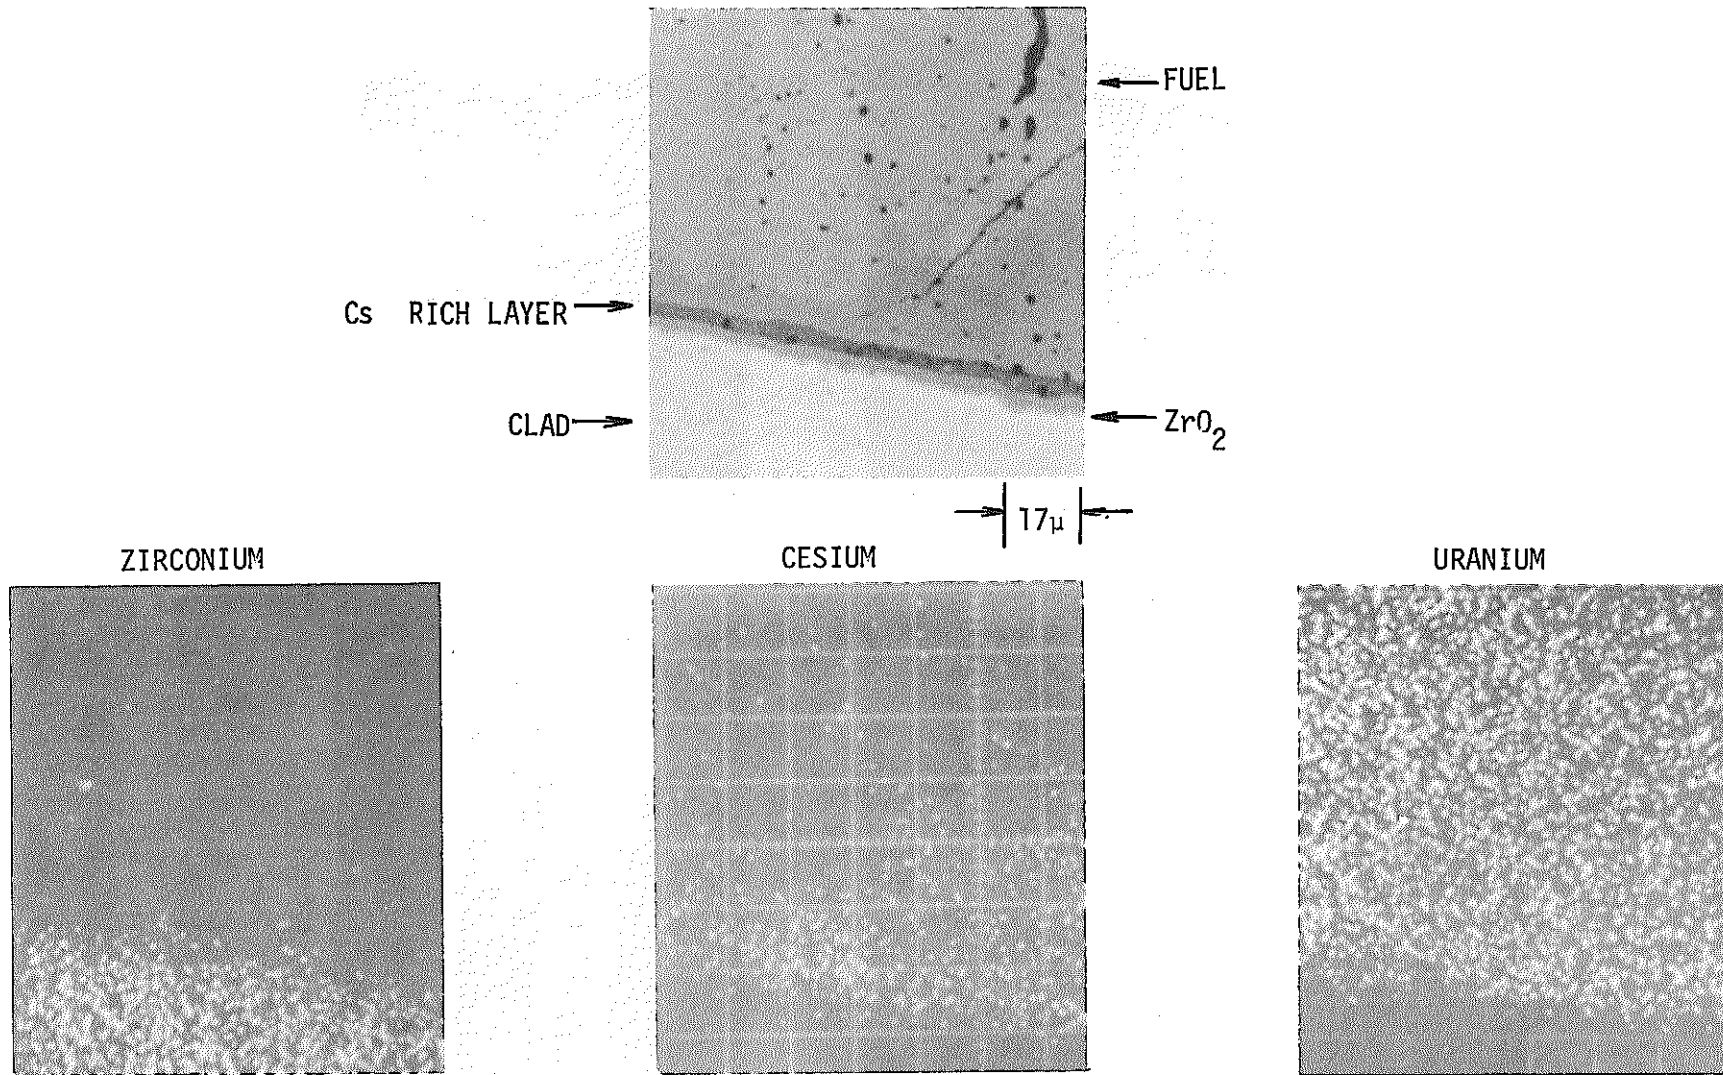
この試料の分析には $2\theta$  スキャンおよび関心のある領域で検出された元素の X線像の作成が含まれていた。 $2\theta$  スキャンではウラン、ジルコニウムおよびセシウムだけが検出された。調査した領域の顕微鏡写真およびその領域に存在している3つの元素に対する X線像を Fig. 4-95に示す。

Fig. 4-95 Fig. 4-24 に示されている JCN-199 の下部から 92- 5/16 インチ付近の渦電流信号に関連し、マイクロプローブ分析のために選択されたマウント NaX-339 における燃料-被覆管ボンディング領域。X 線像が下の写真に示されている。

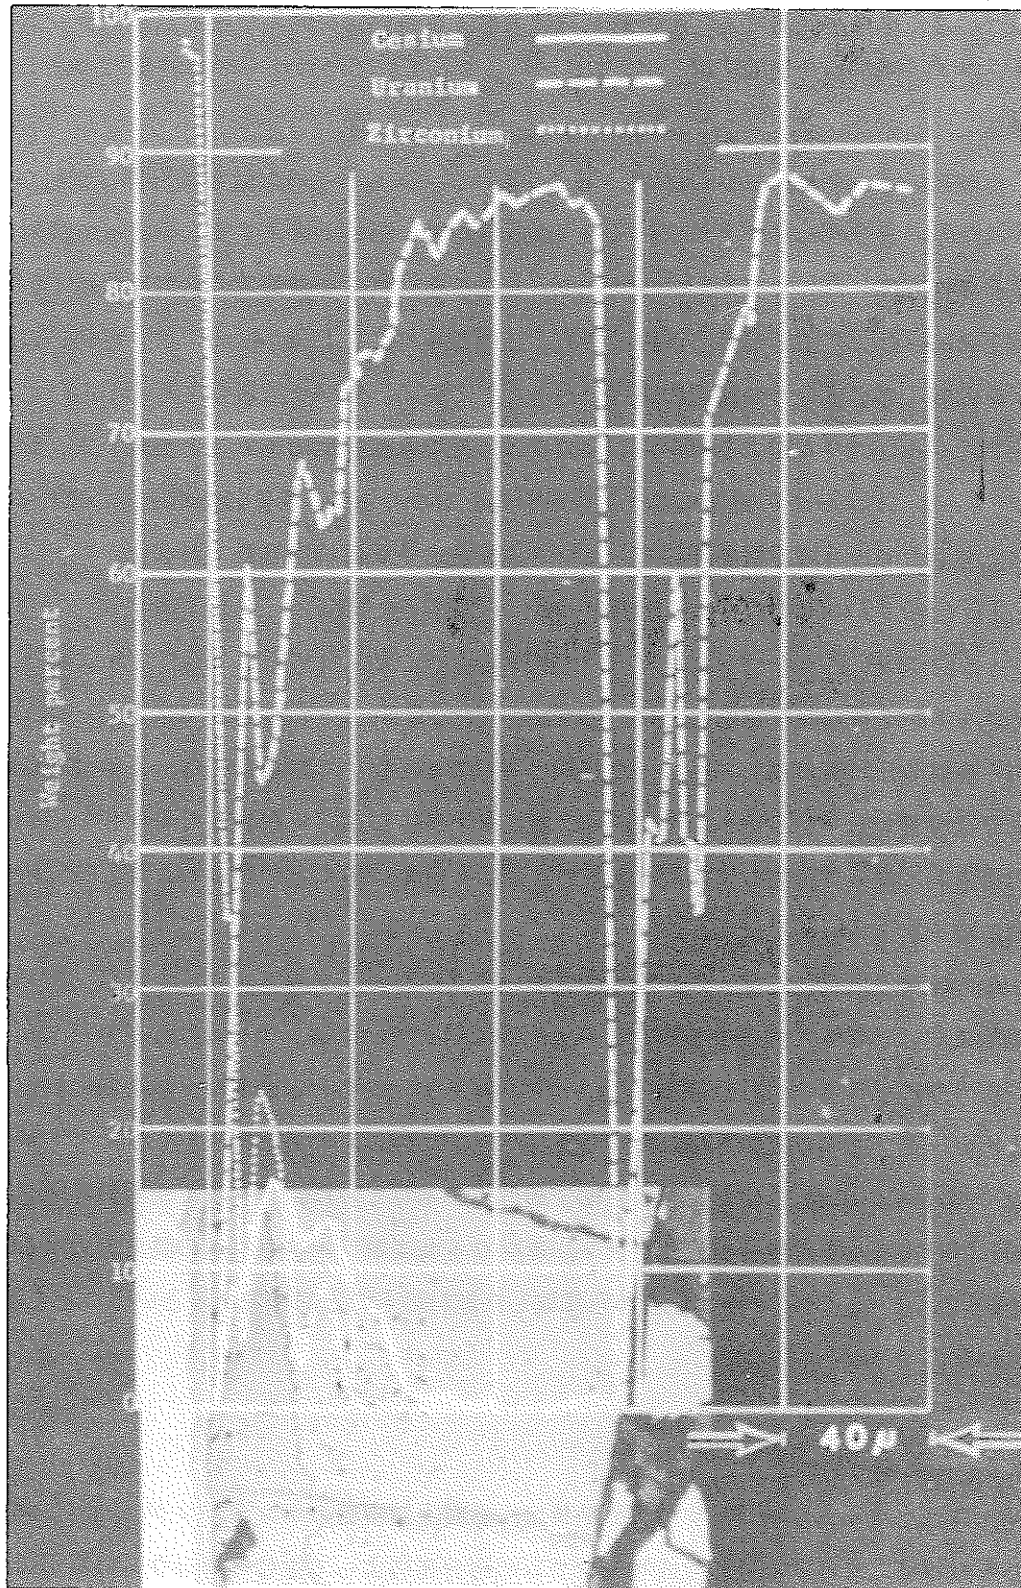
点計数のデータは、MAGICコード（これは試料から得られた計数率を標準試料から得られたものと比較し、マトリックスのX線吸収特性に対して修正する）を使って絶対的な重量率に換算した。ウラン、ジルコニウムおよびセシウムの重量率の合計は常に100%以下であった。差引きの残りは酸素であると仮定された。Fig. 4-97は、燃料-被覆管反応領域における3つの元素の濃度分布を示している。燃料-被覆管反応領域を越えた部分ではジルコニウムおよびセシウムの濃度は無視できる程度であることが分かる。Fig. 4-98は、ペレットの断面における燃料中心までのセシウム濃度の分布を示している。燃料と被覆管の境界の近傍を除いて、セシウム濃度の変化は検出されていない。

Fig. 4-97 JCN-196の下部から75-5/8インチの位置における燃料-被覆管ボンディング領域のウラン、セシウムおよびジルコニウム濃度のプロファイル。分析の道筋は写真の横軸の位置に対応している。
