# MAINE YANKEE第I炉心燃料の性能評価

EVALUATION OF FUEL ROD PERFORMANCE  
IN MAINE YANKEE CORE I

# EVALUATION OF FUEL ROD PERFORMANCE IN MAINE YANKEE CORE I

EPRI NP-218  
(Research Project 586-1)

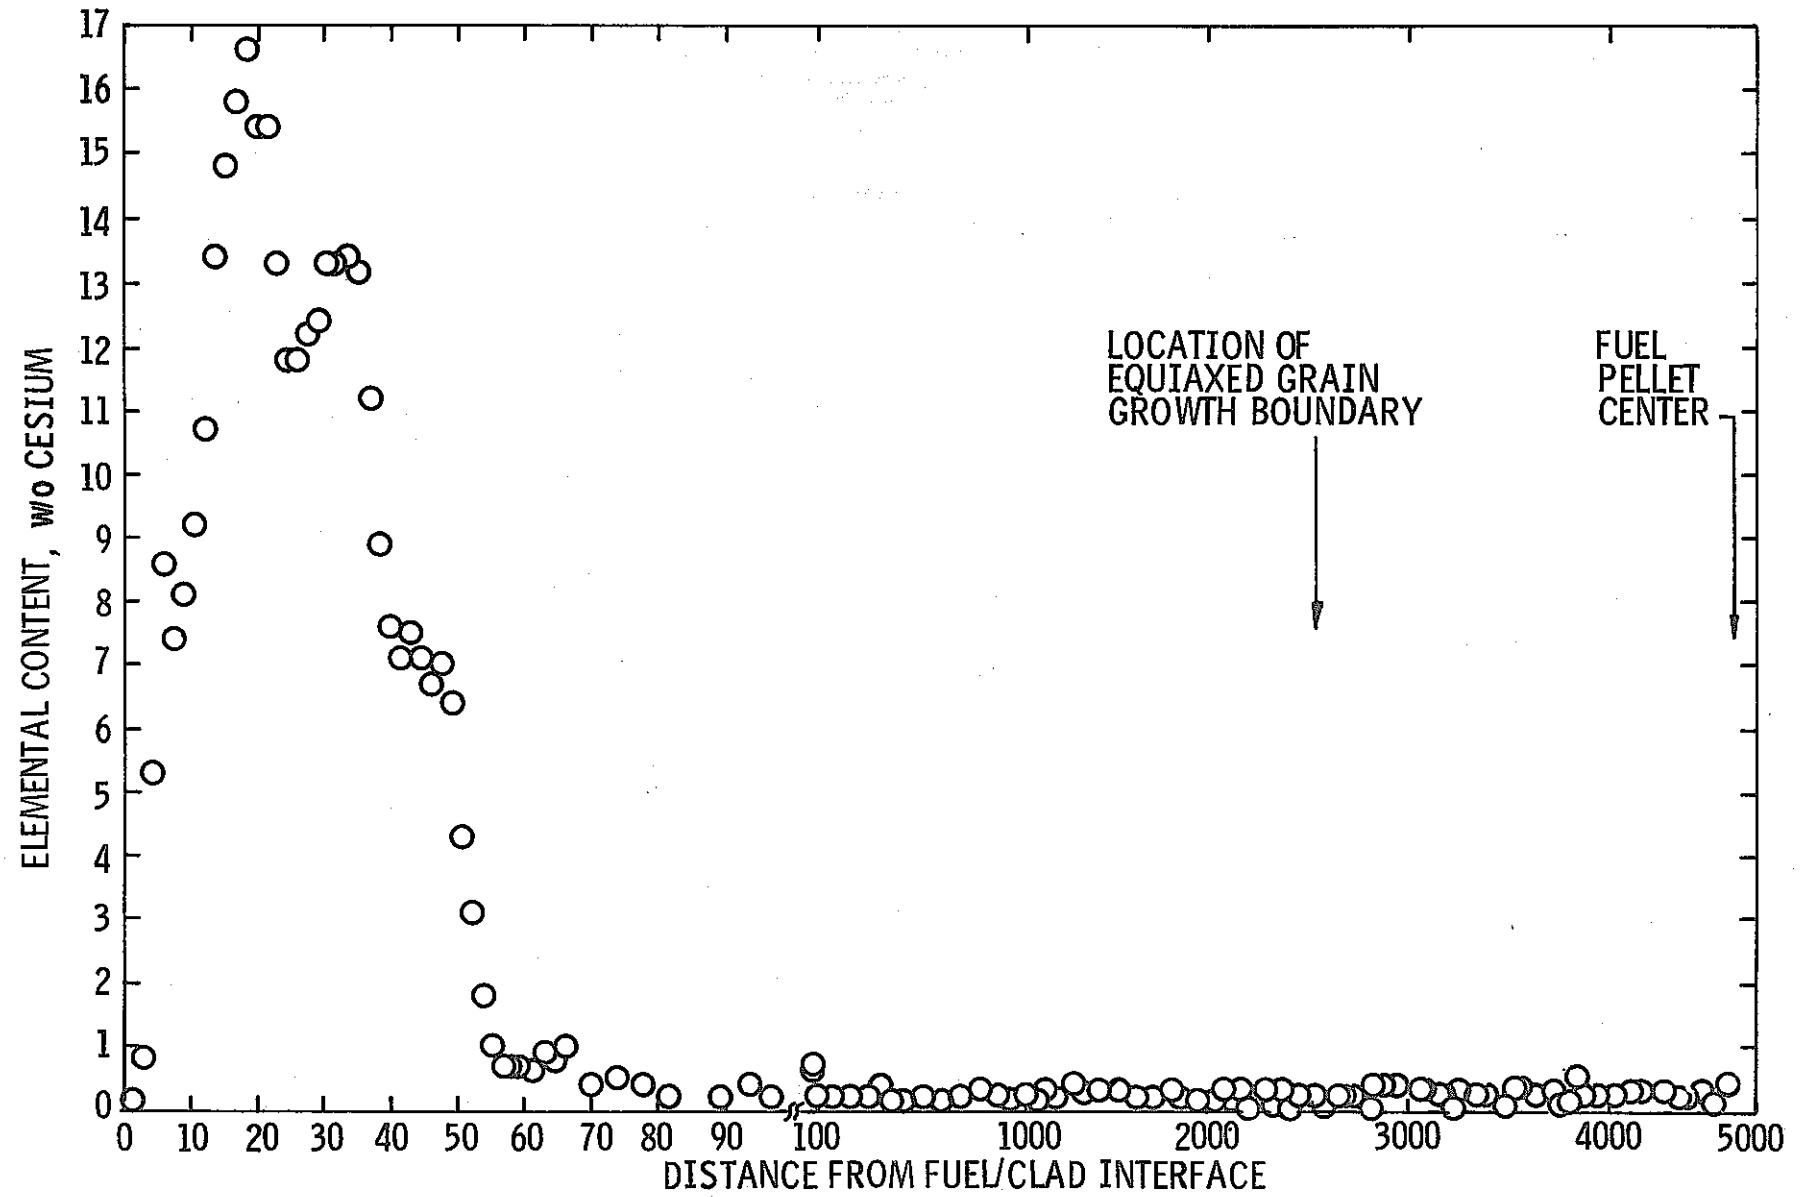
点計数のデータは、MAGICコード（これは試料から得られた計数率を標準試料から得られたものと比較し、マトリックスのX線吸収特性に対して修正する）を使って絶対的な重量率に換算した。ウラン、ジルコニウムおよびセシウムの重量率の合計は常に100%以下であった。差引きの残りは酸素であると仮定された。Fig. 4-97は、燃料-被覆管反応領域における3つの元素の濃度分布を示している。燃料-被覆管反応領域を越えた部分ではジルコニウムおよびセシウムの濃度は無視できる程度であることが分かる。Fig. 4-98は、ペレットの断面における燃料中心までのセシウム濃度の分布を示している。燃料と被覆管の境界の近傍を除いて、セシウム濃度の変化は検出されていない。

Fig. 4-98 JCN-196の下部から75-5/8インチの位置における、  
燃料-被覆管境界からペレット中心部までのセシウム濃度  
のプロファイル（横軸のスケールが変化していることに注意）

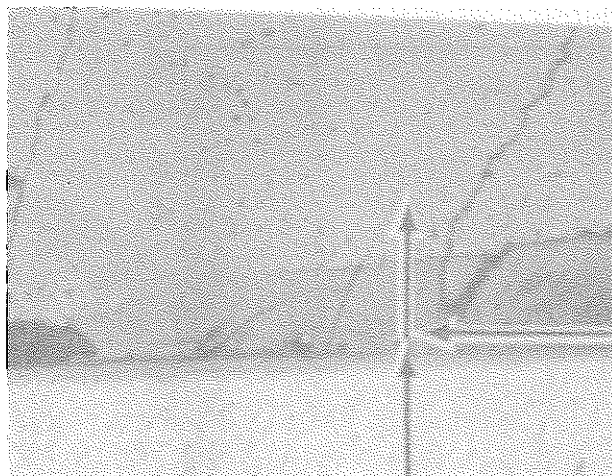
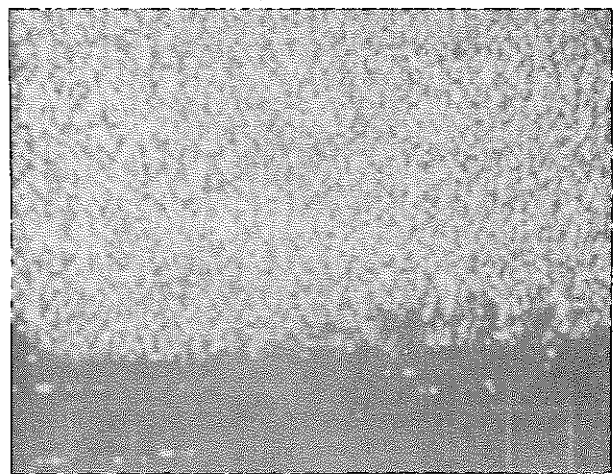
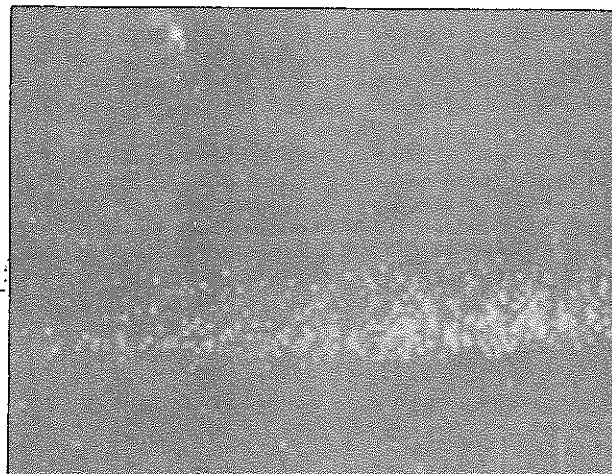
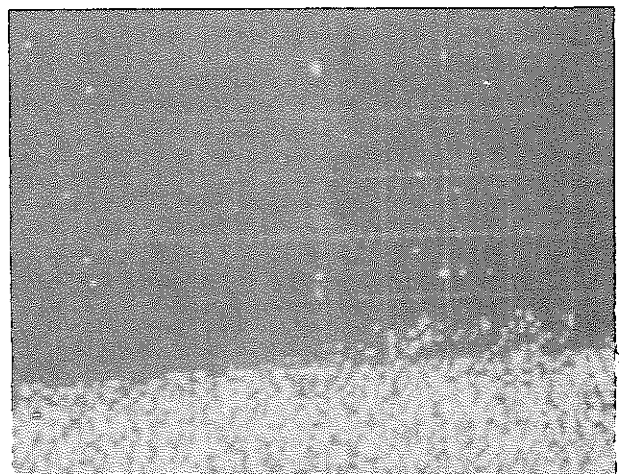
JBY-097の44-1/8インチの位置から採取した試料に対して行なった試験は、2θスキャンを行なわなかったという点を除いて、JCN-196の75-5/8インチの位置から採取した試料に対して行なった試験と同様であった。この場合には、X線像の撮影および被覆管からペレットへかけての点計数に加えて、被覆管に隣接した暗灰色の相の上を円周方向に沿ってわずかに（約55ミクロン）点計数することが行なわれた。点計数分析の道筋をFig. 4-99に示す。

上に述べられたマイクロプローブ分析の結果は、燃料と被覆管のボンディングは高いガス放出率を示した燃料棒における核分裂生成物セシウムの再分布によって生じるセシウムに富んだ層と関連しているということを示している。

Fig. 4-99 JBY-097の下部から44-1/8インチの位置における燃料-被覆管ボンディングのマイクロプローブ分析。写真は分析の道筋を示している。その部分のX線像も示されている。

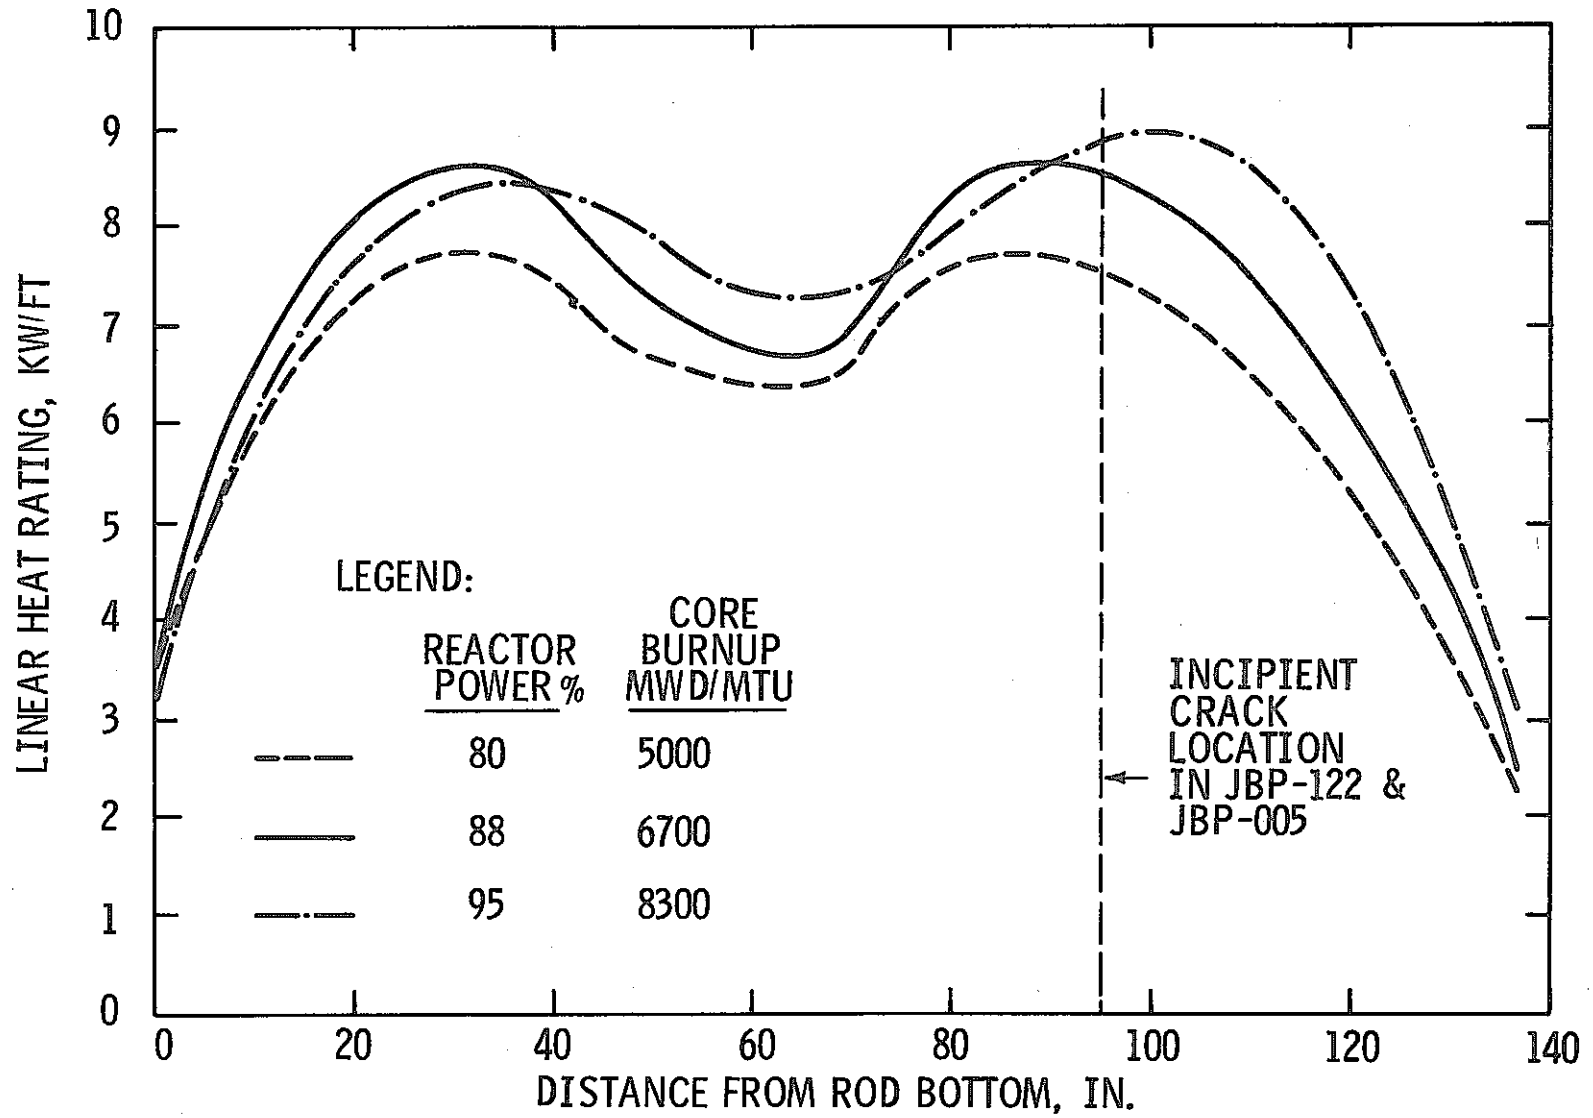
Fig. 5-1には、それぞれ定格出力の88%までの最初の出力上昇および定格出力の95%までの最初の出力上昇に対応する、炉心平均燃焼度が約6.700 MWD/MTUおよび約8.300 MWD/MTUの時点において生じた2つの高出力運転の期間が示されている。これらは、冷却水中のヨウ素放射能が最も大きく増加した時期でもある（Fig. 1-1参照）。驚くべきことではないが、Fig. 5-2および5-3は初期クラックの位置がこれらの期間における燃料棒の軸方向の最大出力位置と一致していることを示している。

Fig. 5-2 炉心燃焼度が5,000-8,300 MWD/MTUの期間における、  
JBP-122の軸方向出力プロファイル

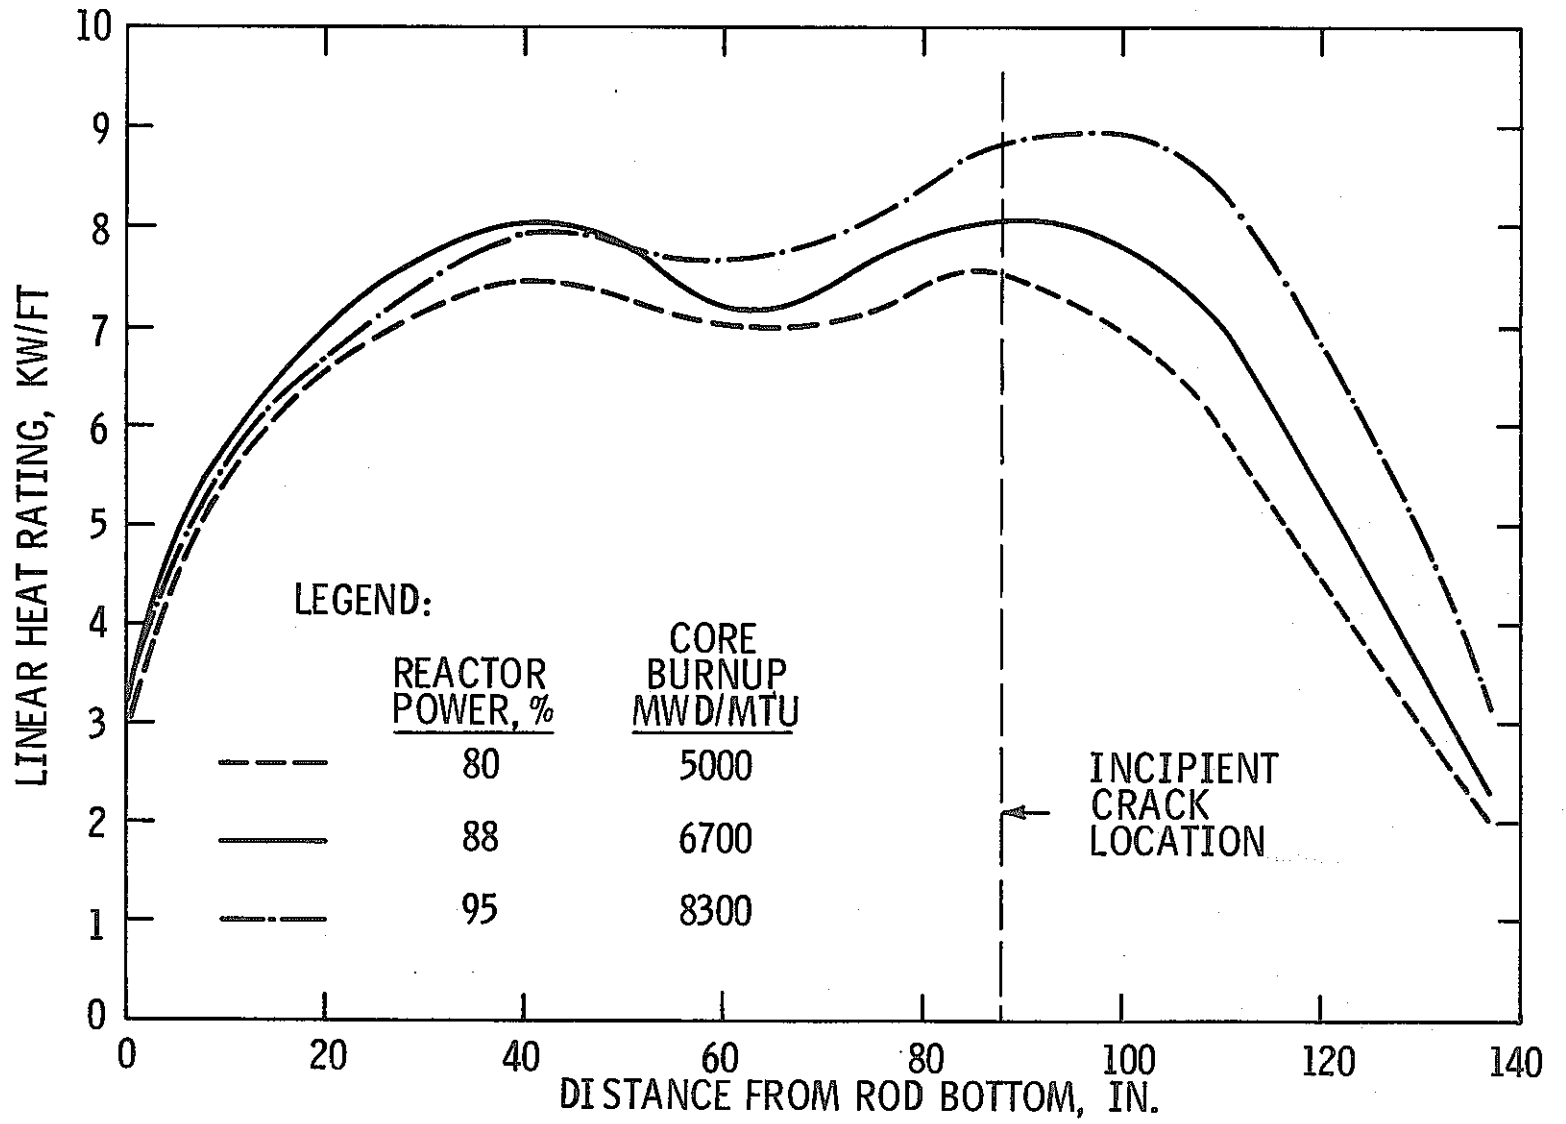
Fig. 5-3 炉心燃焼度が5,000-8,300 MWD/MTUの期間における JBY-097の軸方向出力プロファイル

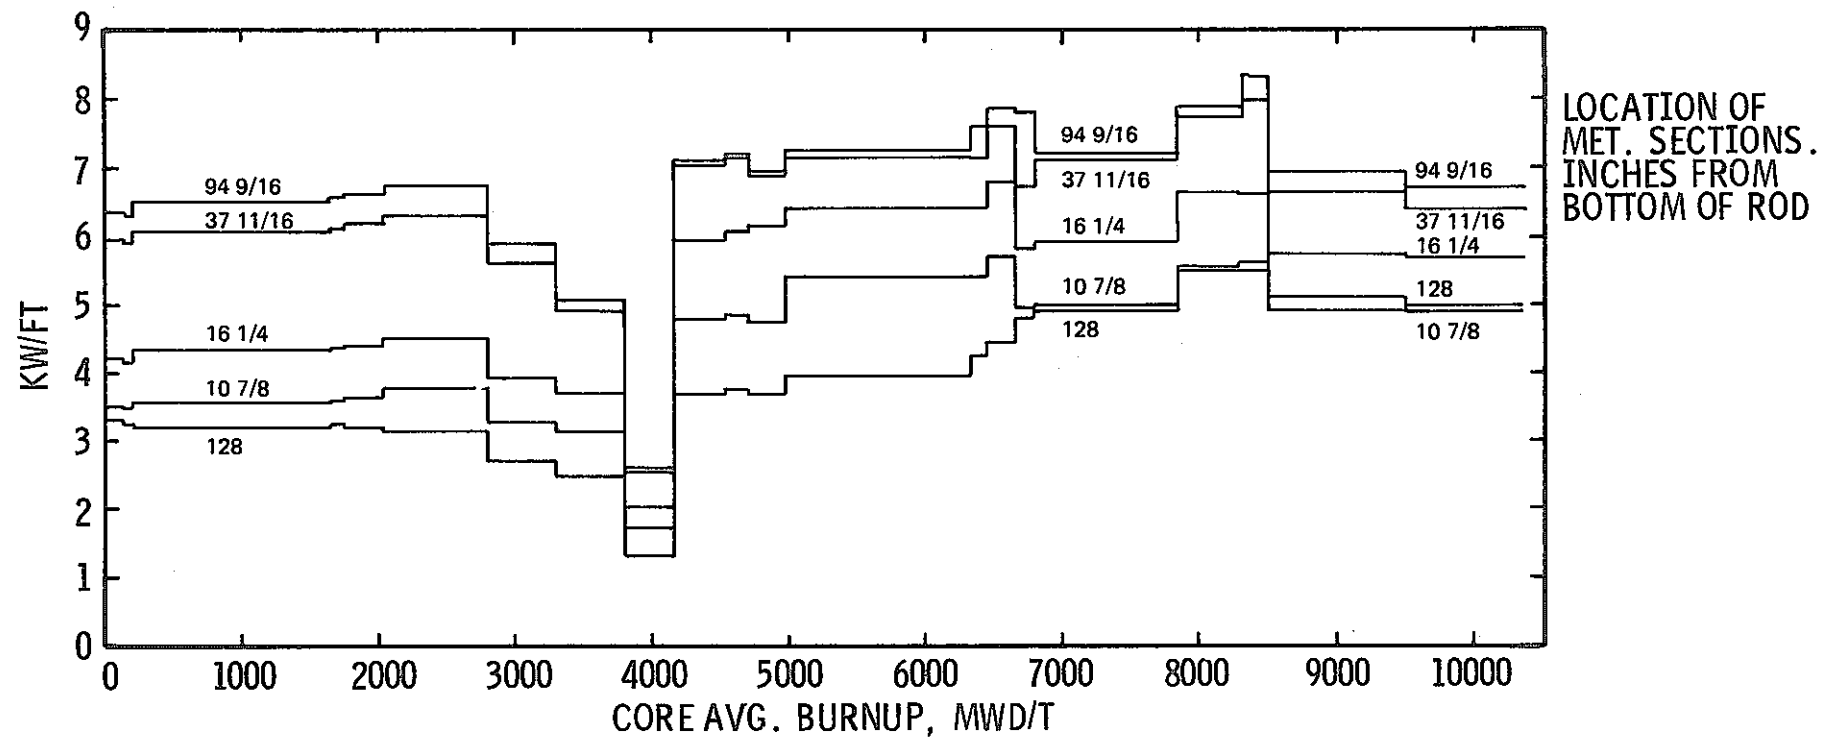
第 4.8.3.3 節で述べられているように、軸方向における  $UO_2$  の等軸晶成長の様子が高いガス放出率を示した燃料棒の 1 つである JBP-005 について図示された。これは、軸方向の異なった位置から採取された数個のサンプルの金相試験によって行なわれた。Fig. 5-4 は、等軸晶成長を示した部分の各々に対して、炉心平均燃焼度の関数として局所的な出力履歴を示したものである。燃料スタックの上部および下部から約 10 インチの位置にある燃料が達成した最高線出力が、それぞれ 5.5 および 5.8 kw/ft であったということは注目に値する。その両方の位置における燃料がかなりの等軸晶成長を起こしているにもかかわらず、最大線出力が 8~9 kw/ft で運転された燃料棒でも低いガス放出率を示したものでは燃料の組織変化は起こらなかった。この挙動の違いの原因であると考えられる燃料棒の熱伝達特性の減少機構が第 6 節の「データ解析」の項で述べられている。

Fig. 5-4 JBP-005 から採取した, 等軸晶成長を示している金相断面の出力履歴

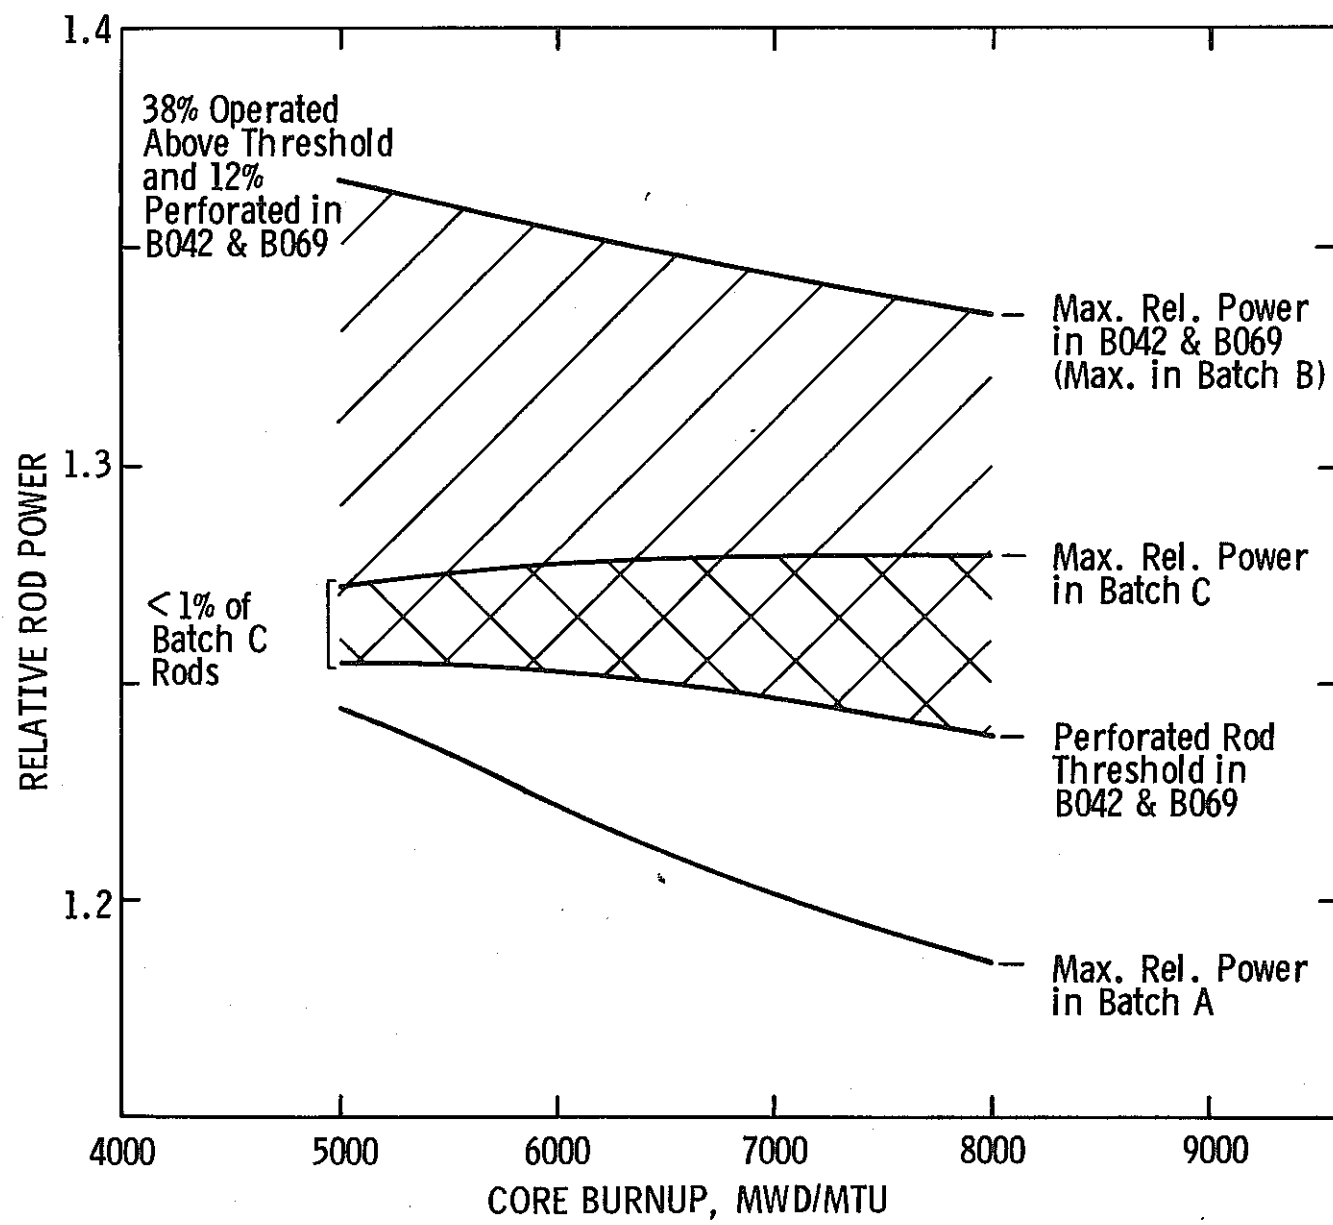
1. B-042 および B-069 の 2 体のバッチ B 燃料集合体の燃料棒の中で約 38% が、炉心平均燃焼度が 5,000~8,000 MWD/MTU の期間において、これらの燃料集合体の中で破損した燃料棒の最小相対出力以上の出力で運転された。
2. この期間のすべての燃焼度の時点において、これらの破損したバッチ B 燃料棒の最小相対出力と同程度の出力で運転された燃料棒はバッチ A には 1 本もなく、バッチ C でも 1% 以下であった。
3. 破損した燃料棒の最小相対出力以上で運転されたバッチ B の燃料棒のうちの約 12% だけが破損を生じた。この比率をバッチ C の燃料棒に直接適用すると、バッチ C の破損燃料棒を疑いもなく過大評価することになるであろう。というのは、バッチ C の燃料棒の最大相対出力はバッチ B のそれよりもかなり低かったし、破損の確率は相対出力の増加とともに高くなるからである。
4. したがって、バッチ B の燃料棒において作用した機構による破損は、バッチ A および C の燃料棒に対してはほとんど考えられないであろう。

Fig. 5-5 Maine Yankee 第 I 炉心のバッチ間の燃料棒出力履歴の比較

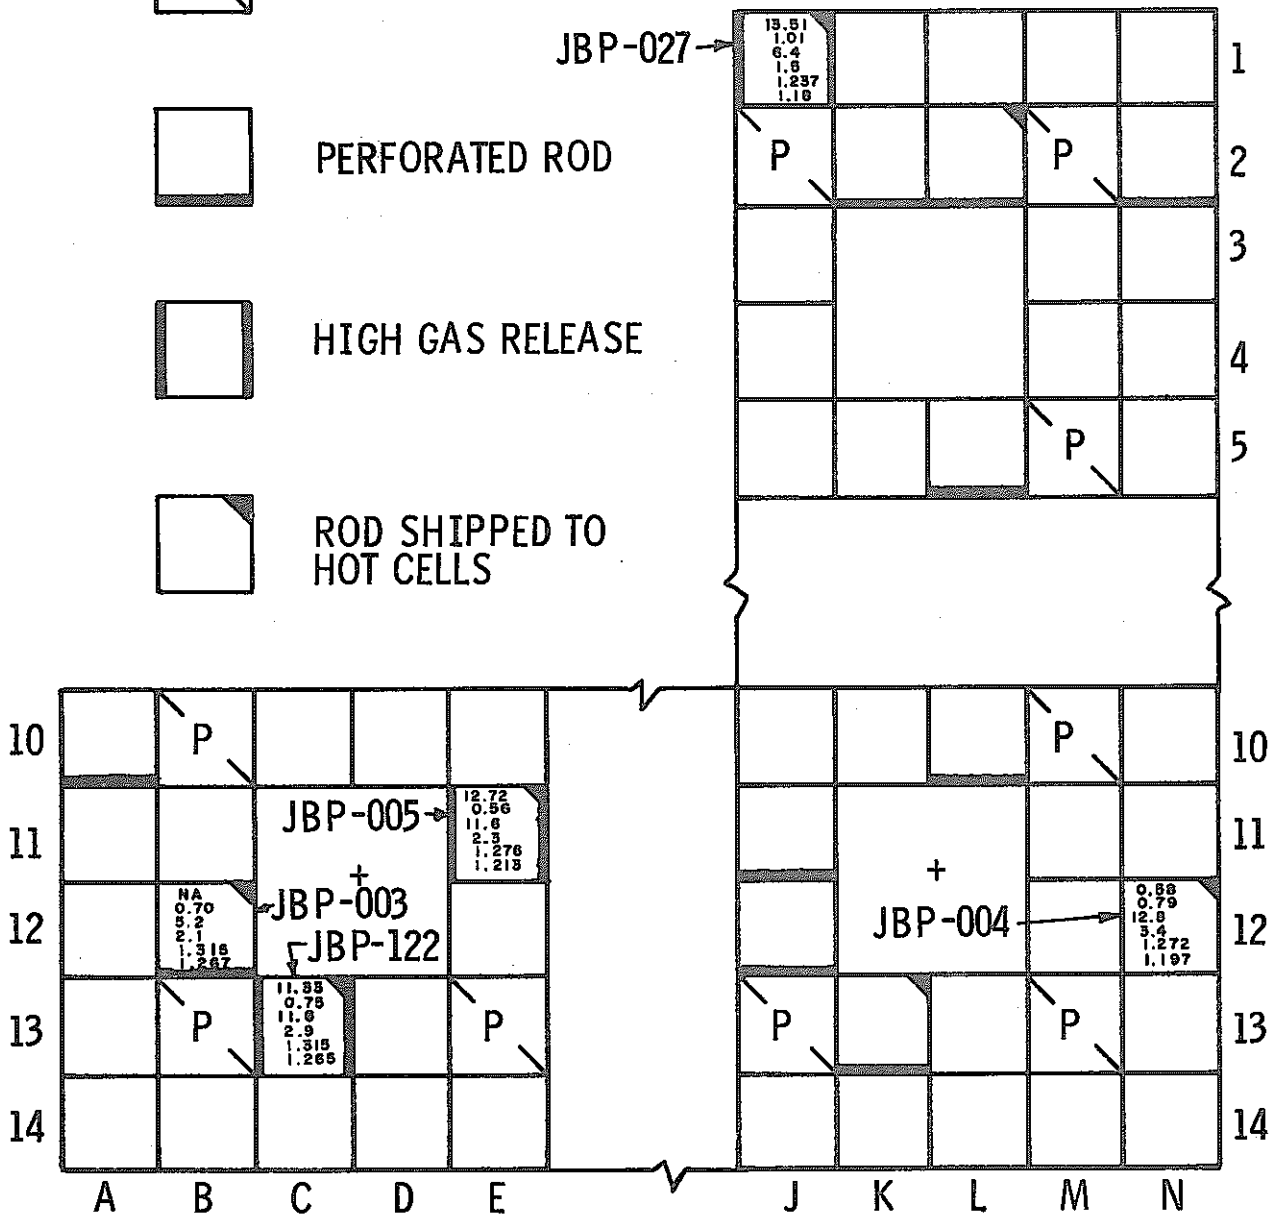
データ解析の基礎となった重要なホット・セル試験結果を Table 6-1 に示す。その他、バッチB燃料棒のホット・セル試験で得られた関連する情報が、Fig. 6-1 および 6-2 に示されている B-042 および B-069 燃料集合体の燃料棒配置図に示されている。これらには観察された核分裂ガス放出率、プロフィロメトリから得られた最大の被覆管オーバーリティおよびクリープダウン、ガンマ・スキヤニングから得られた燃料スタック長の減少および炉物理計算から得られた相対的な平均燃料棒出力（寿命中平均および寿命末期における値）が含まれている。

Fig. 6-1 B-042集合体中の燃料棒に関するホット・セル試験の結果

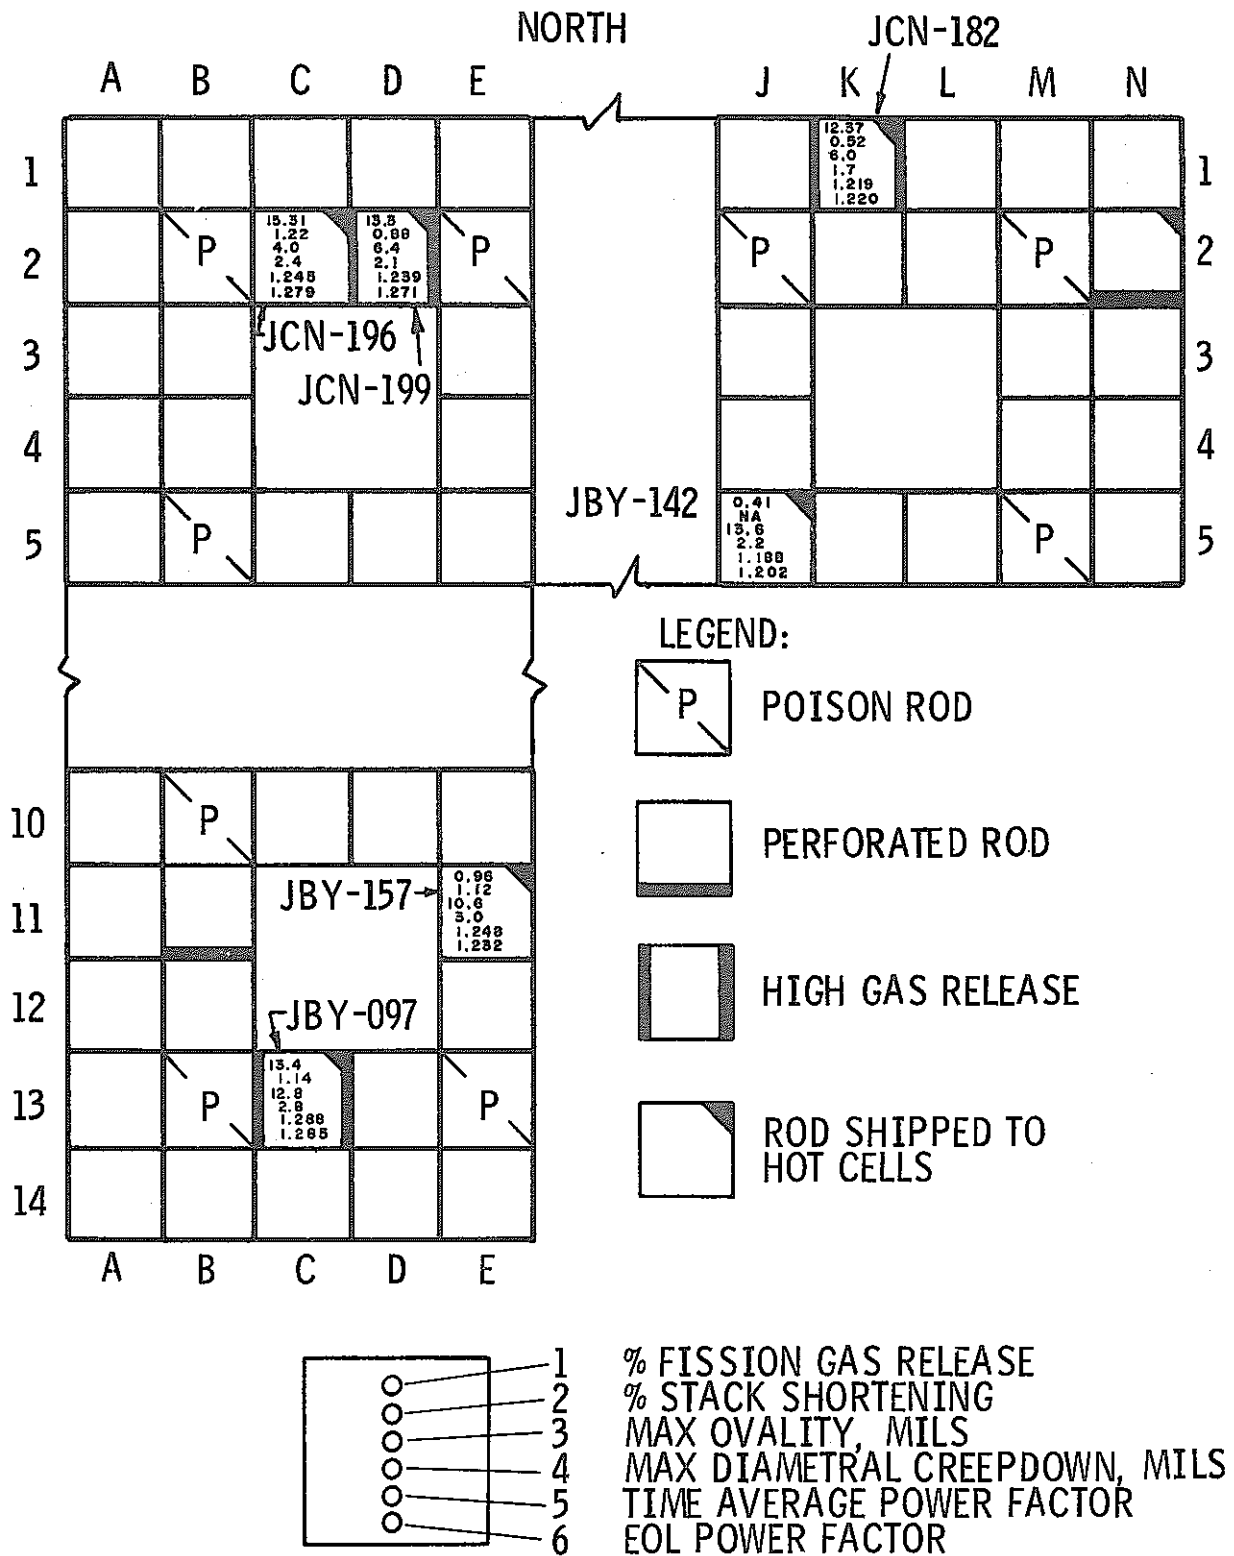
Fig. 6-2 B-069 集合体中の燃料棒に関するホット・セル試験の結果

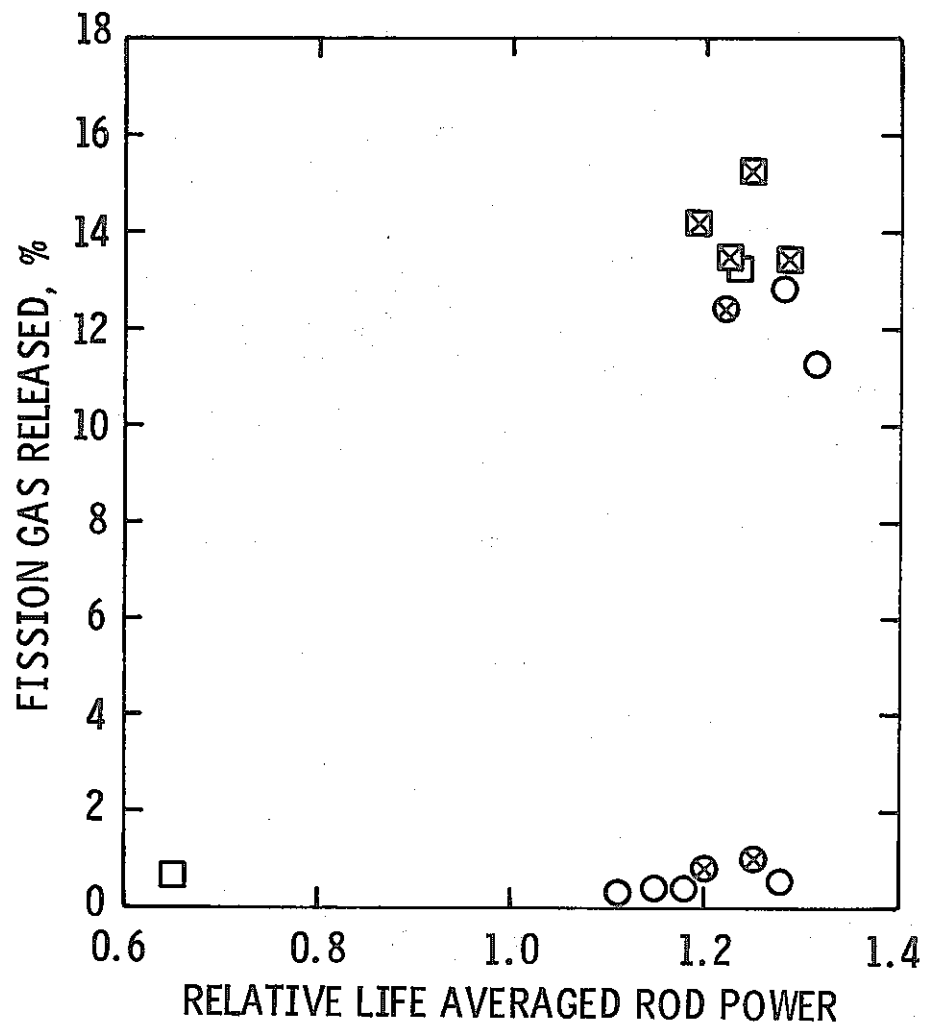
Fig. 6-3は、0.3～1%および11.3%～15.3%という2つの異なったガス放出率を示している。高いガス放出率に関する寿命中平均の相対燃料棒出力のしきい値は、製造時に公称値を有する燃料棒に対しては約1.26であるということが分かる。(1.26という燃料棒出力係数は、9 kw/ft の最高線出力にほぼ対応している。)公称値以上の被覆管外径または公称値以下の燃料密度を有する燃料棒に対しては、より大きなホット・ギャップになることが予想され、燃料棒出力のしきい値は1.20まで下がっている。この関係は、ガス放出が初期のペレット-被覆管ギャップ、燃料の焼きしまり性質および燃料棒出力、したがって、燃料温度に依存しているということと一致している。さらに、ガス放出率が2つの異なった値を有していることは、ギャップ・サイズや燃料の焼きしまりの変動によって初期に生じた温度差が運転中に増大したことを示している。

Fig. 6-3 核分裂ガス放出率と寿命中平均の燃料棒出力との関係

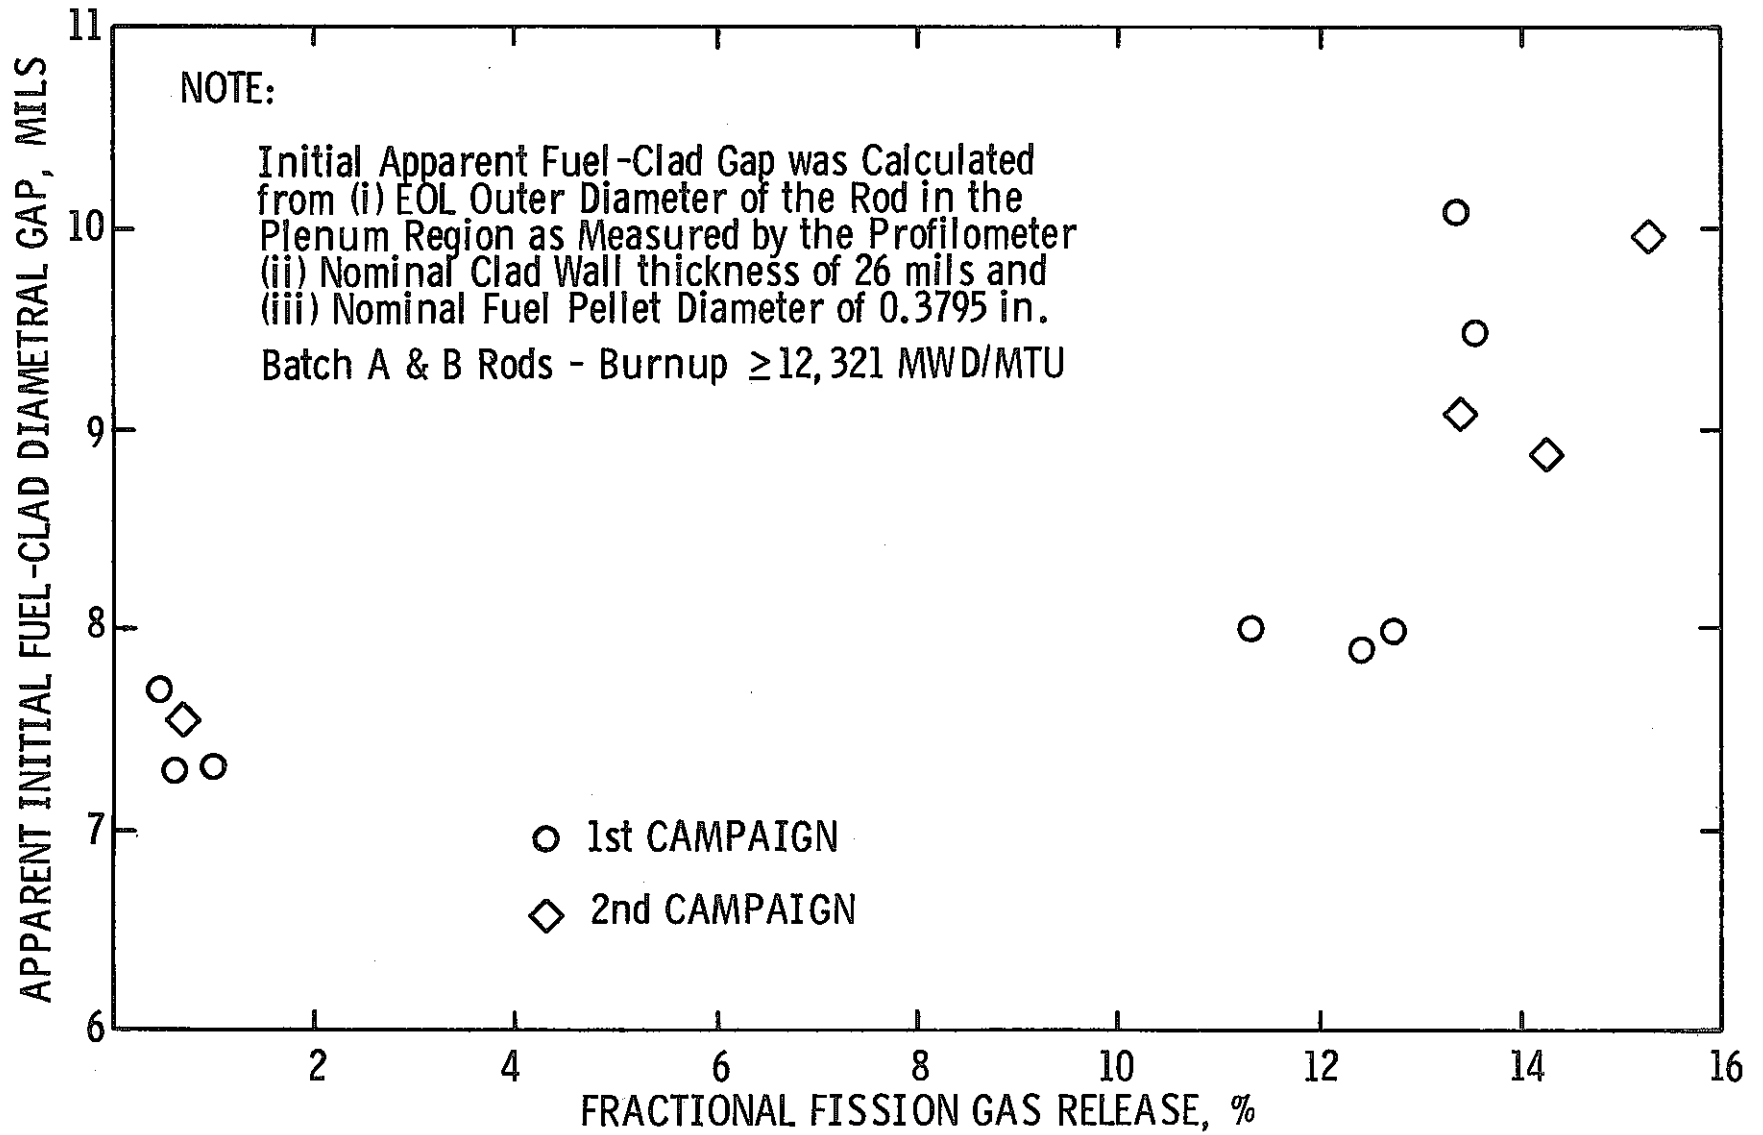
ギャップ・サイズの変動の影響を支持する証拠は、ホット・セルでのプロフィロメトリによるプレナム部の被覆管外径測定の結果において見ることができる。これらが製造時の直径を表わし、また燃料棒が公称値の被覆管肉厚およびペレット直径を有しているという仮定の下で、同じような照射履歴(燃焼度が12.321～13.636 MWD/MTUの範囲)を有する12本のバッチAおよびBの燃料棒に対して見かけの初期ギャップ・サイズを推測することができる。これらのギャップ・サイズが、各々の燃料棒に対して測定された核分裂ガス放出率に対してFig. 6-4にプロットされている。高いガス放出率を示した燃料棒の初期ギャップは、低いガス放出率を示した燃料棒のそれよりも常に大きいということが分かる。

Fig. 6-4 見かけの初期燃料 - 被覆管ギャップ対核分裂ガス放出率

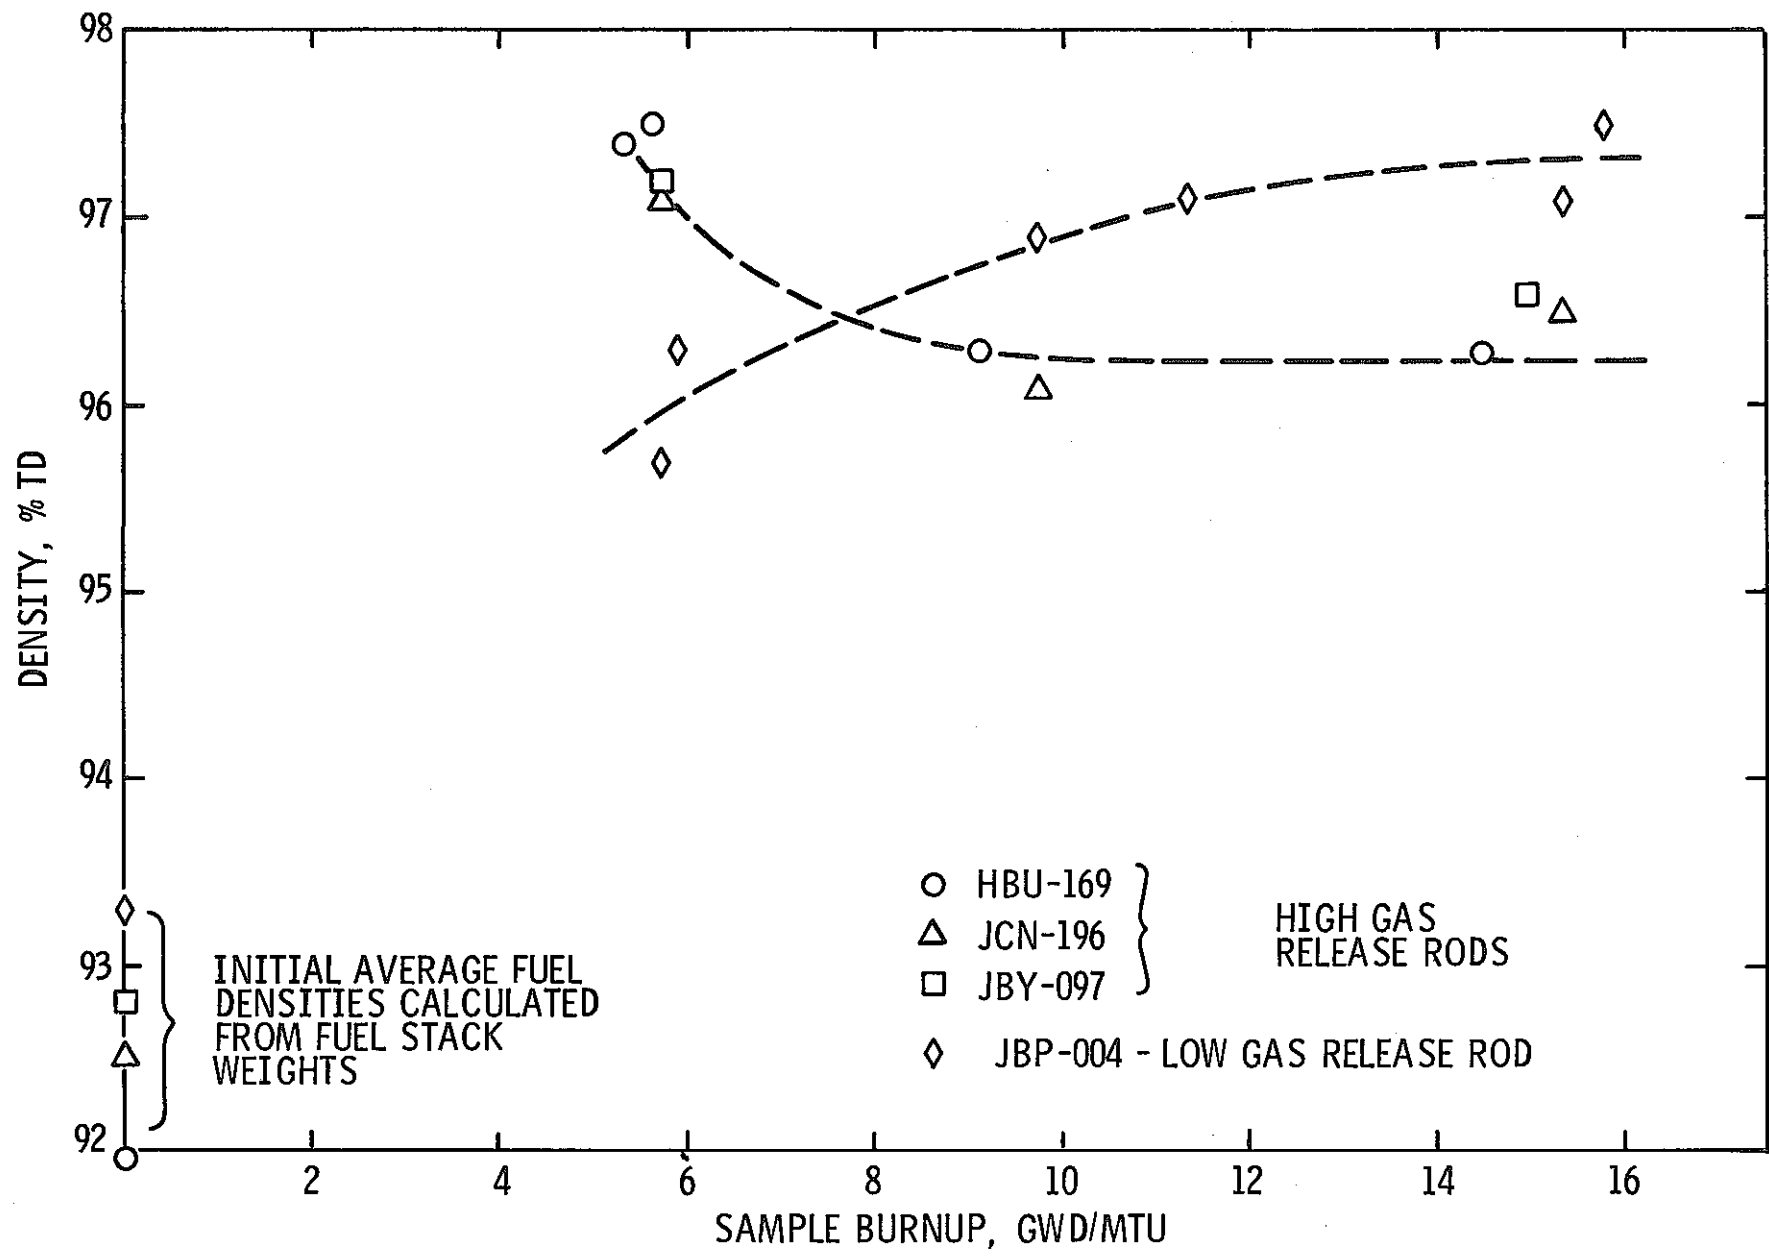
観察された燃料密度増加は2.5~5.5%の範囲である。高いガス放出率を示した燃料棒から採取したペレットの焼きしまり挙動が低いガス放出率を示した燃料棒のものと異なっているということもFig. 6-6から明らかである。EEI/EPRIおよびCEの試験(19, 20)で指摘されているように、非常に小さなポア・サイズを有するペレットはそれらの初期密度が低い場合には焼きしまりを起こしやすい。この場合には、それは燃料棒の低燃焼度位置のものに対してだけ正しい。また、これらの初期の研究によって燃料の密度増加は初期密度の差によって変動するが最終的には大体同じ密度に達するという事も示された。これはこの場合には確かに正しくない。こ

Fig. 6-6 Maine Yankee 燃料棒の種々の軸方向位置から採取された照射燃料試料の浸漬密度

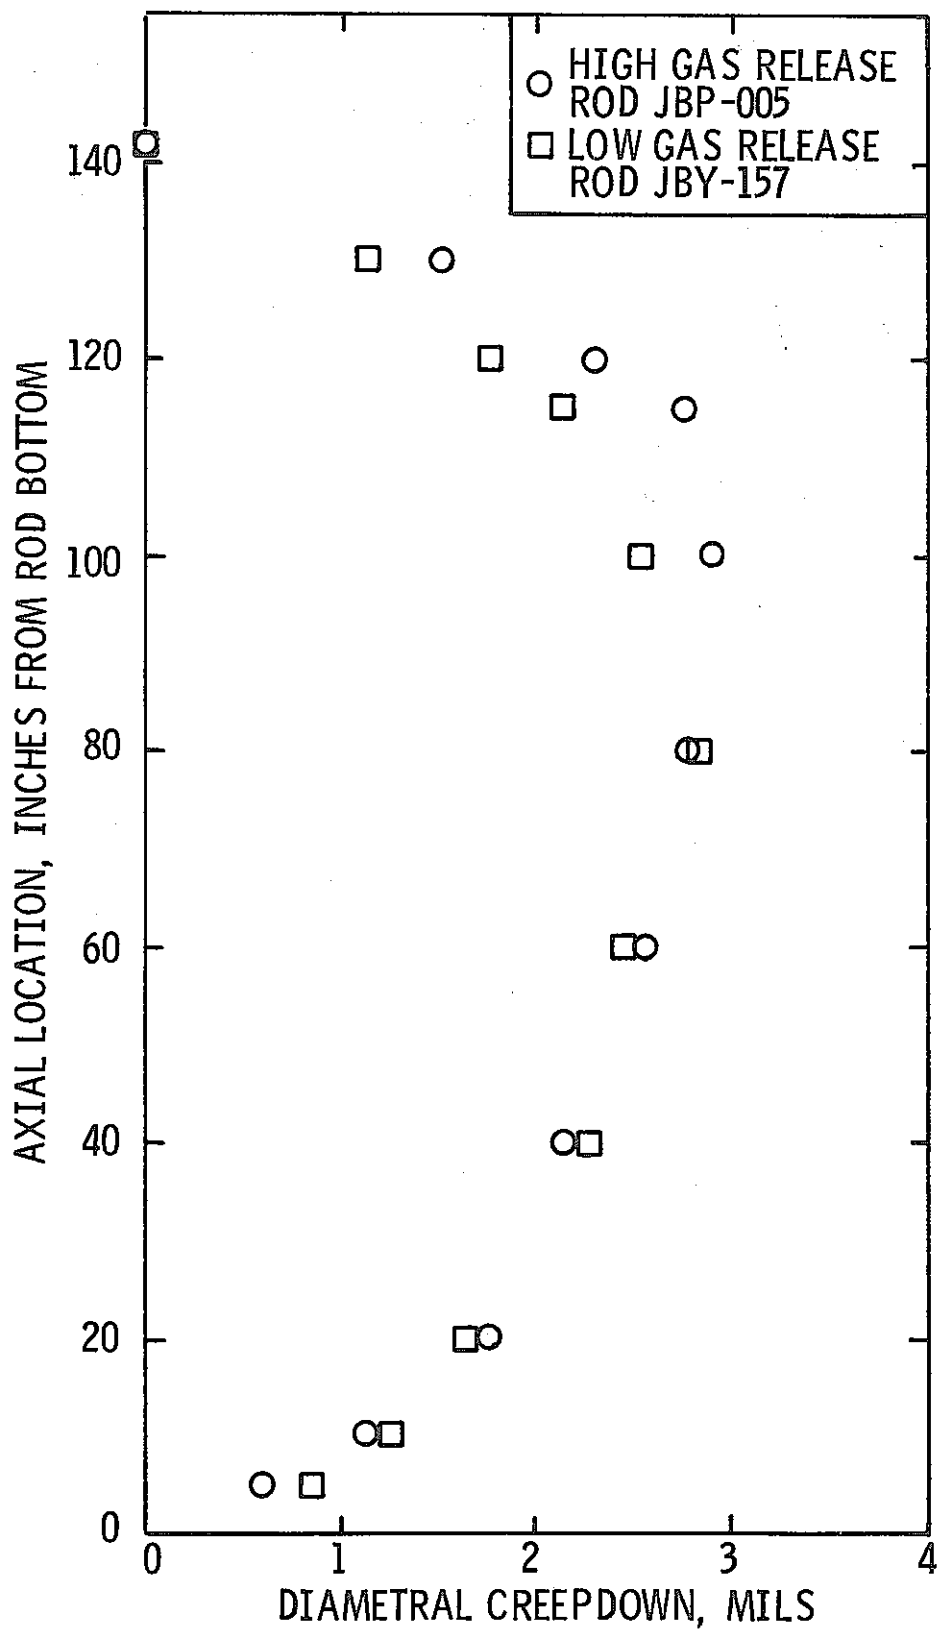
高いガス放出率を示した燃料棒（JBP-005）および低いガス放出率を示した燃料棒（JBY-157）に対する代表的な被覆管直径プロファイルを図6-9に示す。クリープダウンの大きさは同程度であり、非加圧型燃料棒および Maine Yankee 第 I 炉心の照射履歴に照らして合理的な値である。EPRI に後援された“軽水炉燃料棒モデリング・コード評価（Light Water Reactor Fuel Rod Modeling Code Evaluation）”に関する第2段階調査（Phase II effort）の一部として研究されたテスト・ケースの1つは、Maine Yankee の高燃焼度を達成した燃料棒に基づいている。推奨されたクリープ式を使うと、Phase II の報告書(31)で予測された被覆管のクリープダウンは測定値とかなり良く一致している。

Fig. 6-9 照射後の代表的な被覆管直径のプロファイル

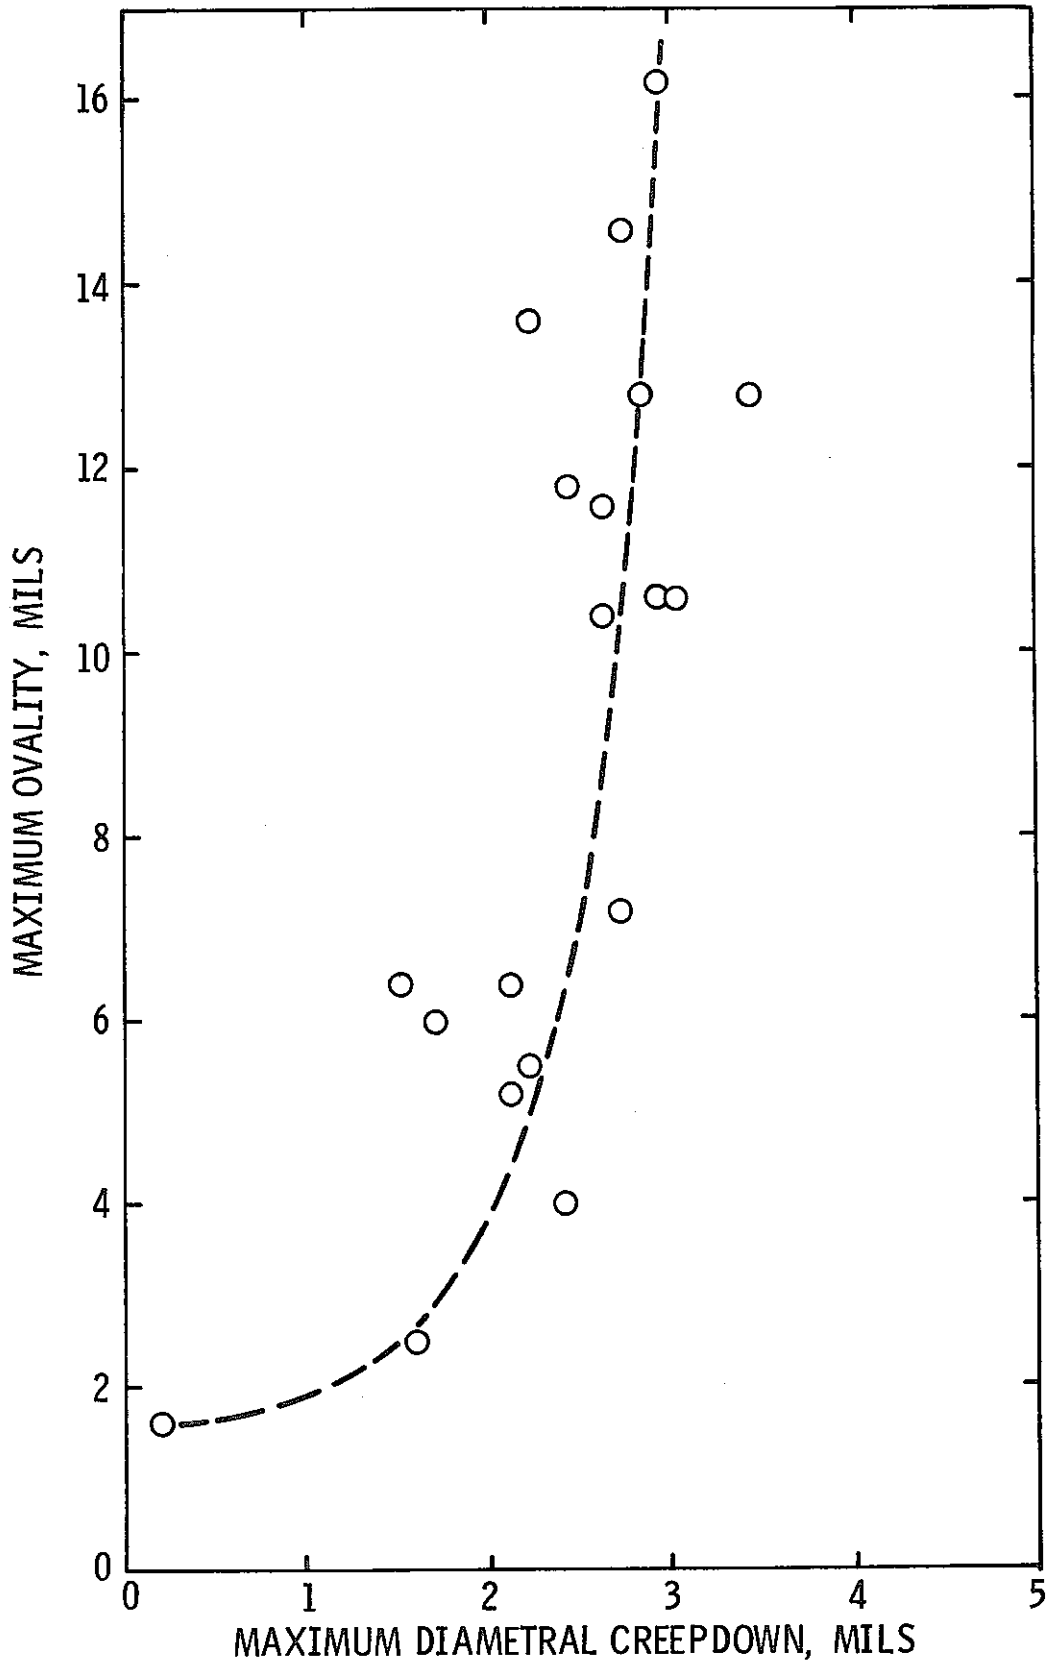
Table 4-2 に示されている各燃料棒に対する最大オーバーリテイの値を対応する最大の被覆管クリープダウンに対してプロットしたのを Fig. 6-10 に示す。オーバーリテイはクリープダウンが直径で 1.5 mil を越えた後で急に増加していることが分かるが、この関係は個々の燃料棒のプロフィロメトリ・トレースにも見られる。観察された最大の被覆管オーバーリテイは 16 mil であった。製造時のペレット-被覆管ギャップ寸法、焼きしまりに起因するギャップの増加および燃料の熱膨張とリロケーションに起因するギャップ減少の計算値を考慮すると、この値は運転温度におけるペレットと被覆管の接触によって生じるオーバーリテイに近づく。

Fig. 6-10 被覆管のクリープダウンとオーバリティとの関係
