# MAINE YANKEE第I炉心燃料の性能評価

EVALUATION OF FUEL ROD PERFORMANCE  
IN MAINE YANKEE CORE I

# EVALUATION OF FUEL ROD PERFORMANCE IN MAINE YANKEE CORE I

EPRI NP-218  
(Research Project 586-1)

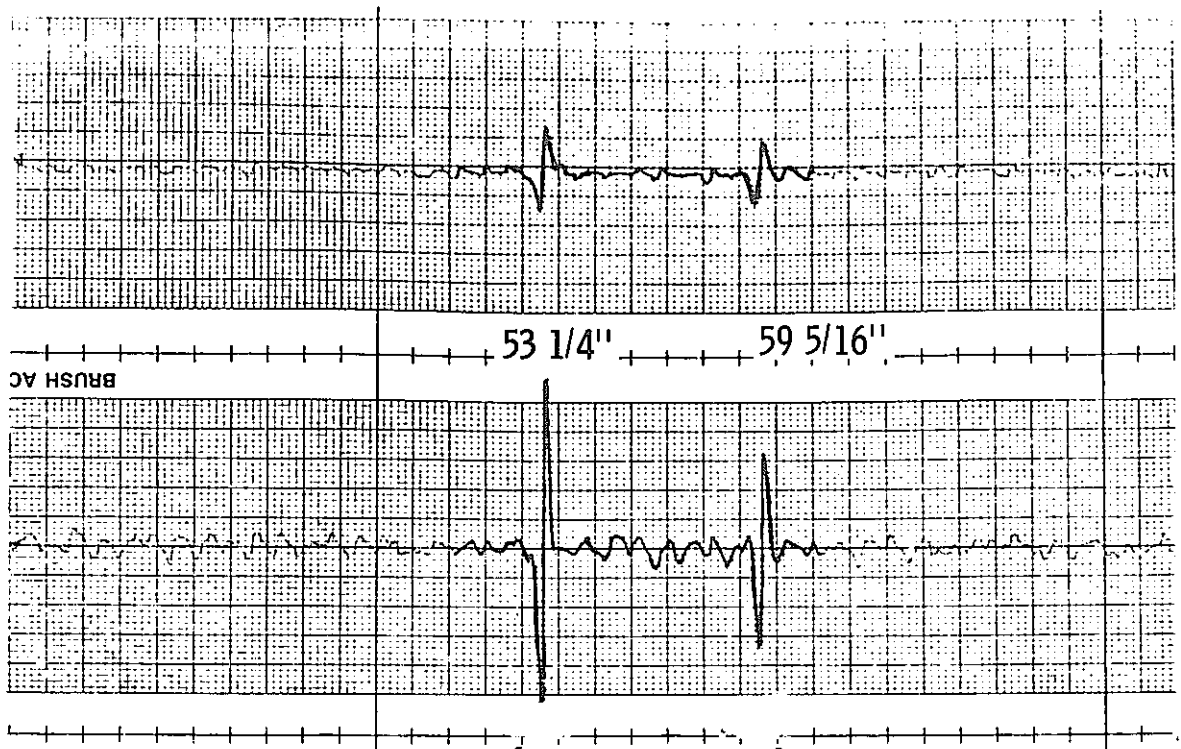
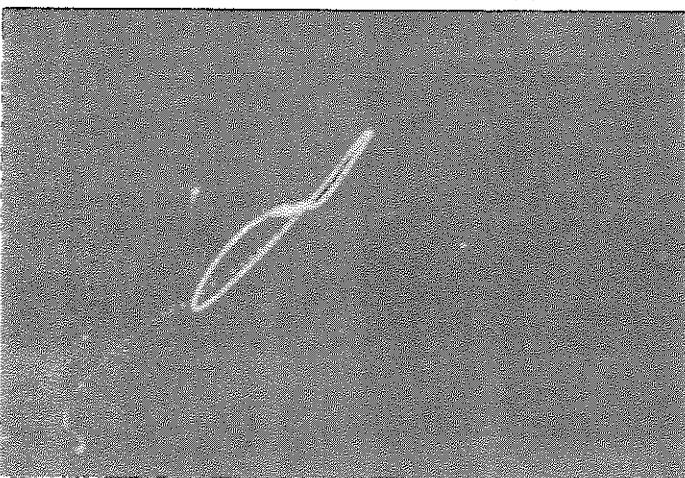
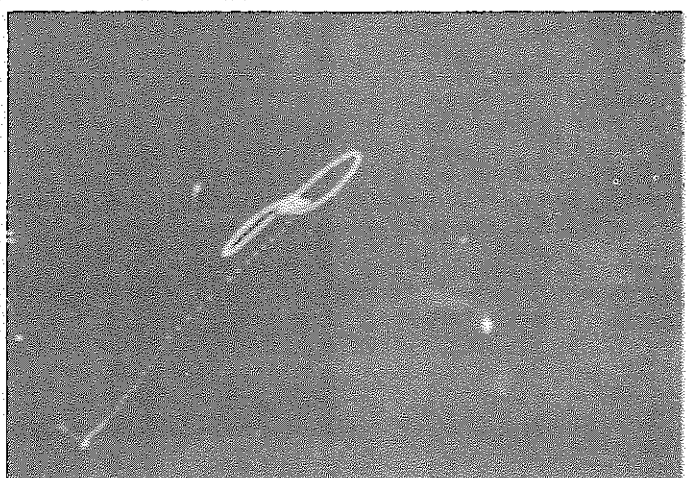
Fig. B-1 B 0 4 2 集合体中の JBP-027 の下部から 53-1/4 および 59-5/16 インチの位置における信号を示している、プールサイドにおける渦電流データ（上-記録計のトレース、下-対応するオシロスコープ信号）

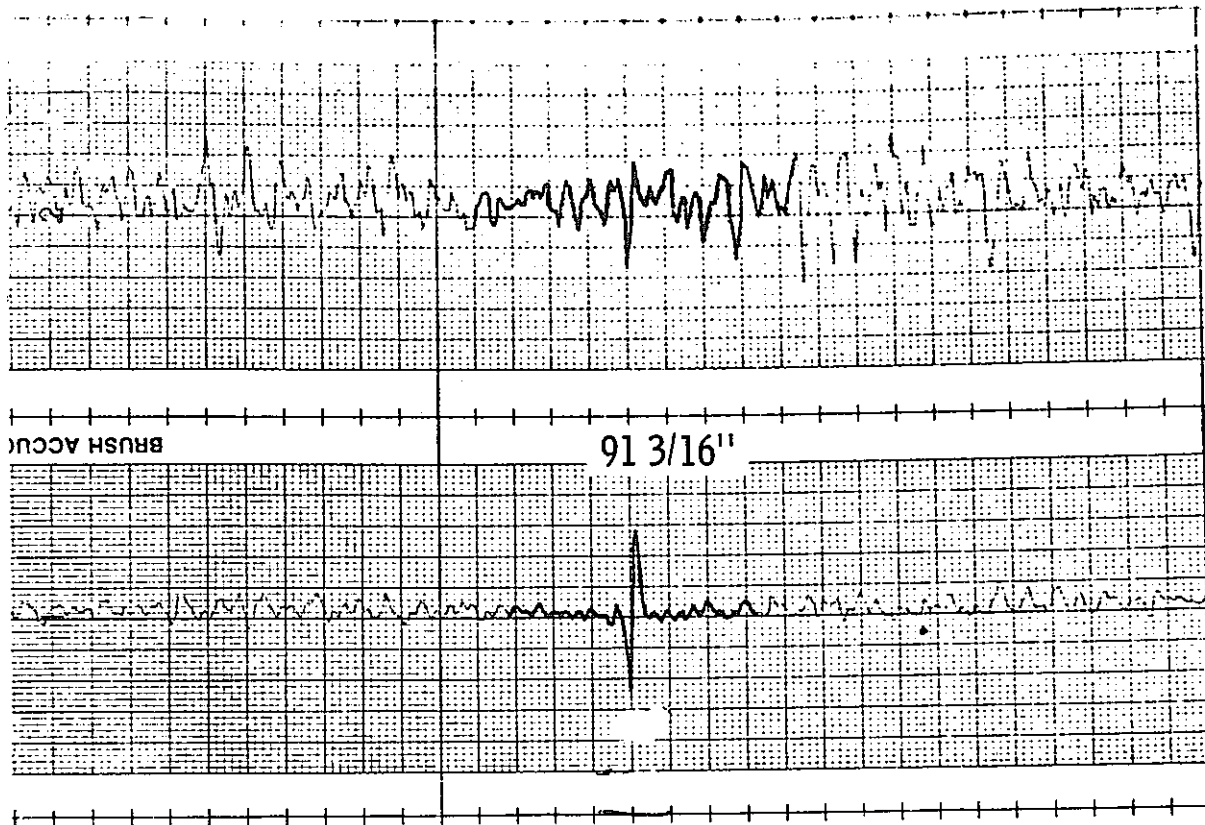
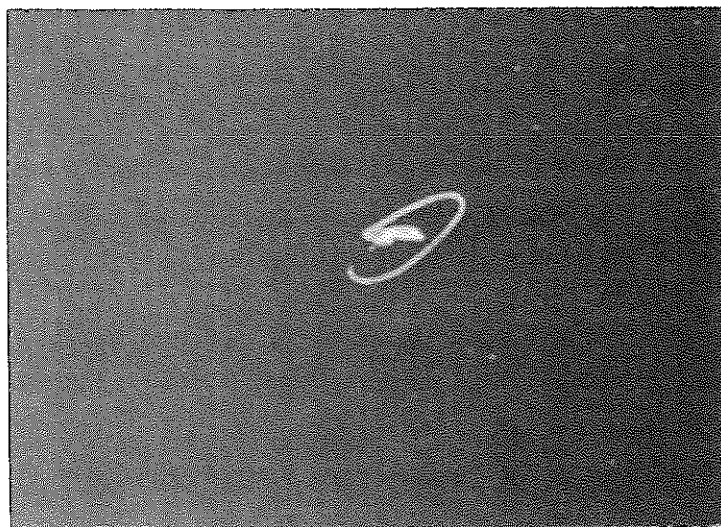
Fig. B-3 B069 集合体中の JCN-199 の下部から 91-3/16 インチの位置における信号を示している。プールサイドにおける渦電流データ（上 - 記録計のトレース, 下 - 対応するオシロスコープ信号）
