# 1 MW蒸気発生器解体洗浄工事

報 告 書

1974年5月

動力炉・核燃料開発事業団  
大洗工学センター

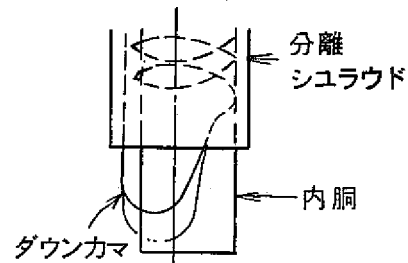
図17 ダウンカマの  
曲がり状態

構造的な変形としては図17および写真35に示す様にダウンカマ下端部で曲がり部の曲率の変形および全体的な伸びによって10本の伝熱管相互に著しい相違が認められた。

SG 室内に吊り下げられた管束部は室外で待機していたレッカー車(10Ton)とのとも吊りによって室外に搬出された。その様子を図 17、写真 36、37 に示す。その後のシュラウド解体、洗浄のため管束部底部にターニングリングを取りつけた後、ナトリウム処理室へ運んだ。リング取付に際して前述のダウンカメラ下端部の伸びにより予定通りリングが入らずこの時点で一部ダウンカメラ下端の曲がり部を切断した。

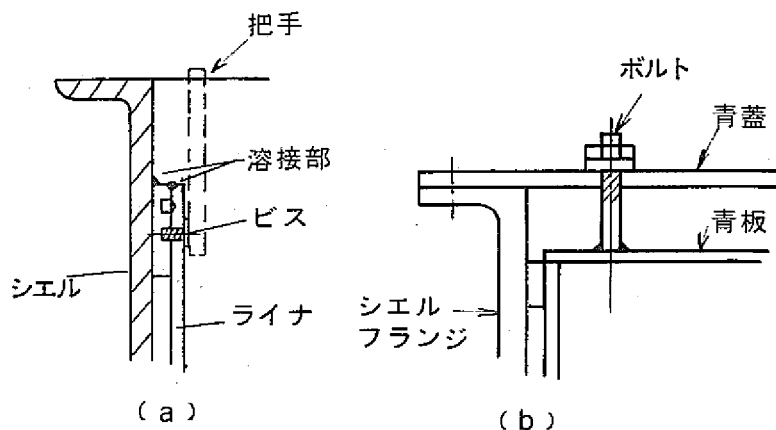
図 20 ライナ引抜き方法

この状態で引き上げようとしたところ、把手及びライナが変形し引き上げる事ができなかった。

そこで一時は予熱状態にし図19(b)に示すような押しボルトにより引き上げる事も検討を始めたが、結局は写真46のように把手の構造を剛にして吊り上げてみたところ(6月6日)無事引き抜く事ができた。(冷間)

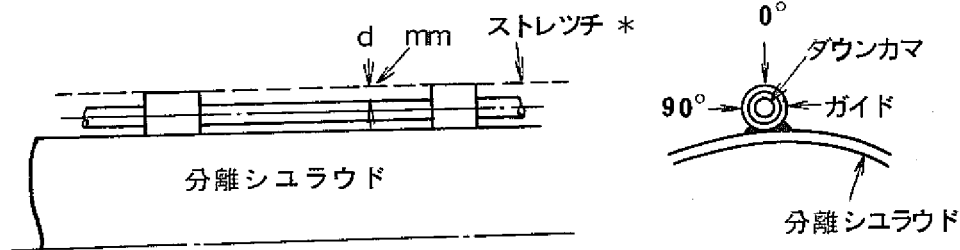
図 27 ダウンカマ変形測定法

測定結果をみると正規の  $d$  が 6.5 mm に対し  $\pm 1$  mm の範囲にあるものが 60 %、 $\pm 2$  mm の範囲にあるものが 90 % であった。

この範囲に入らぬものは図 26 に示した  $b, e, h, k$  位置にほぼ均等に分布しているが、その内で変動巾の最大値はダミー管における  $b, k$  の値で最大  $\pm 5$  mm であった。 $b, k$  の位置はいずれも固定点に近いので変形が出やすいことは考えられるが、ダミー管の方が通水管より変形が大きい傾向ということは説明しがたい。通水管で  $\pm 2$  mm の変動巾を越えるものはなかった。また、ガイド前後でダウンカマ表面に傷のあるものはなかった。

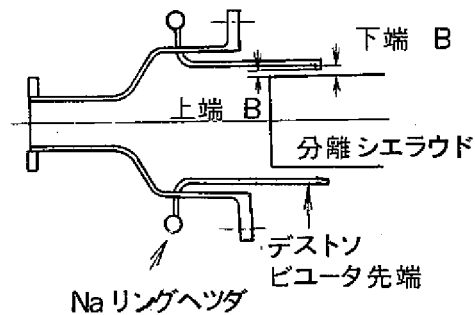
図 28 デストリビュータ変形測定位置

ナトリウムデストリビュータの先端が曲がり、振れていた事は前に述べたが図 28 に示す位置での変形量を定量的に測定した結果は表 2 に示す通りであった。

表 2 及び図 29 により、デストリビュータの長さも大部異なり、先端の位置も設計製作時と大部異なっている。この原因として、デストリビュータ溶接箇所 (1 本当り 4 箇所) の残留歪がナトリウム温度でなましをうけ応力除去されて変形が生じた事、先端部からのナトリウムの噴流の影響をうけて製作時のずれが拡大された事などが考えられる。(デストリビュータの先端には内部シールドの接線

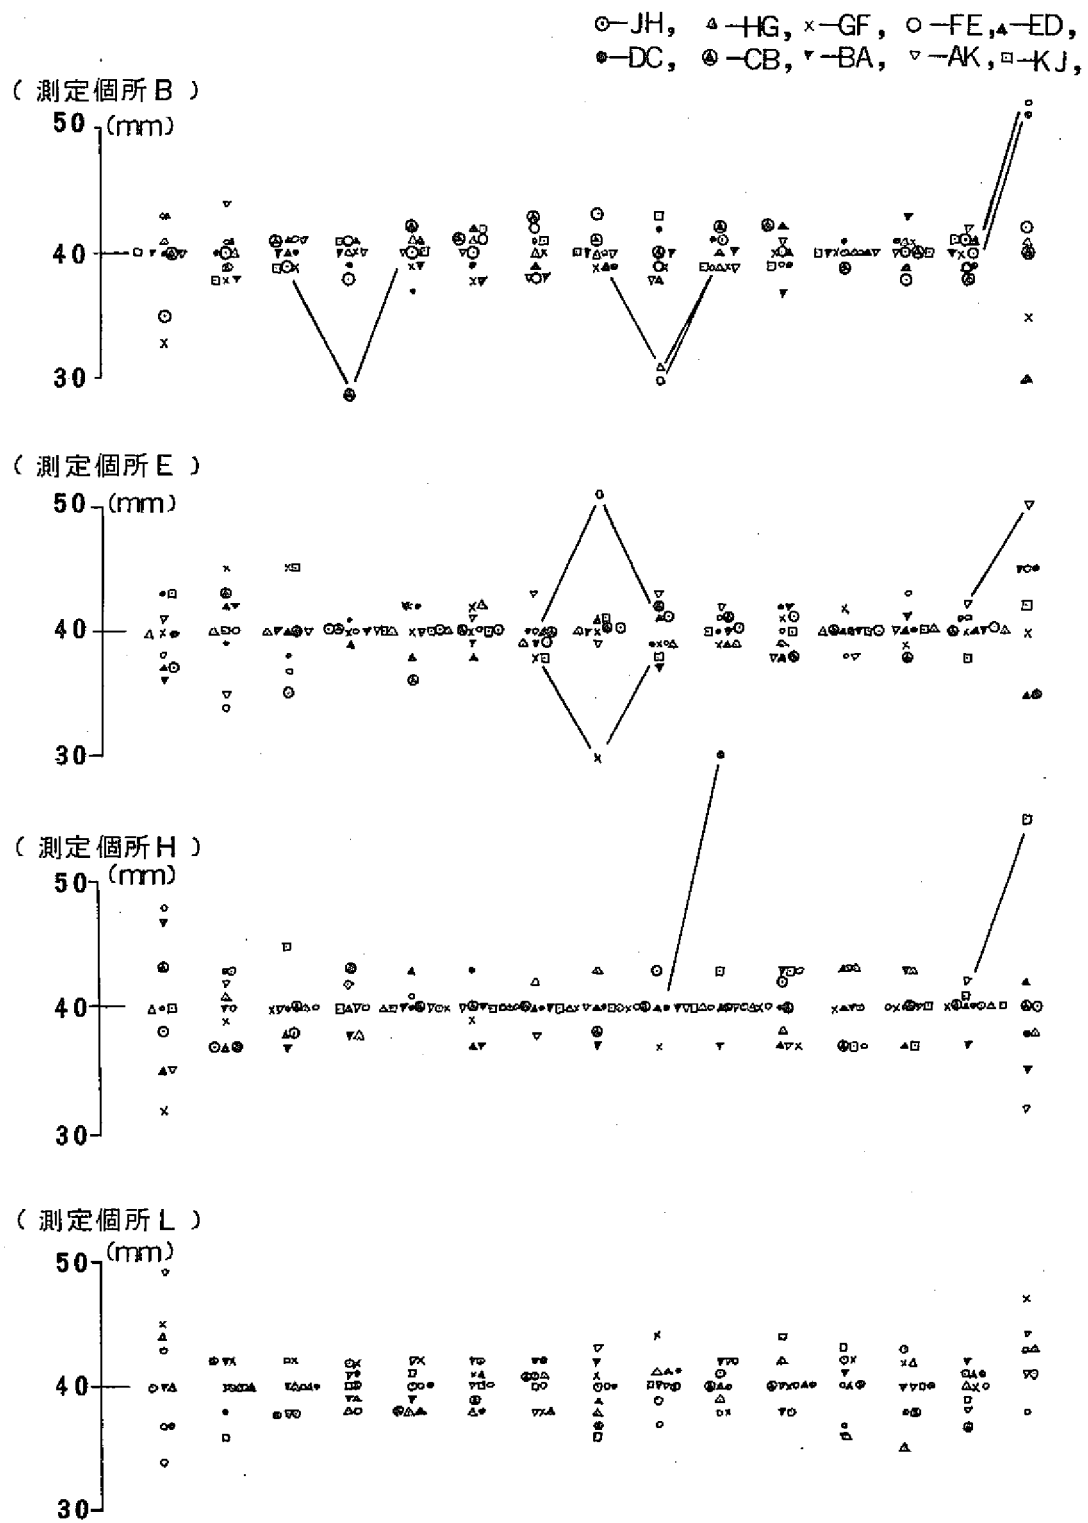
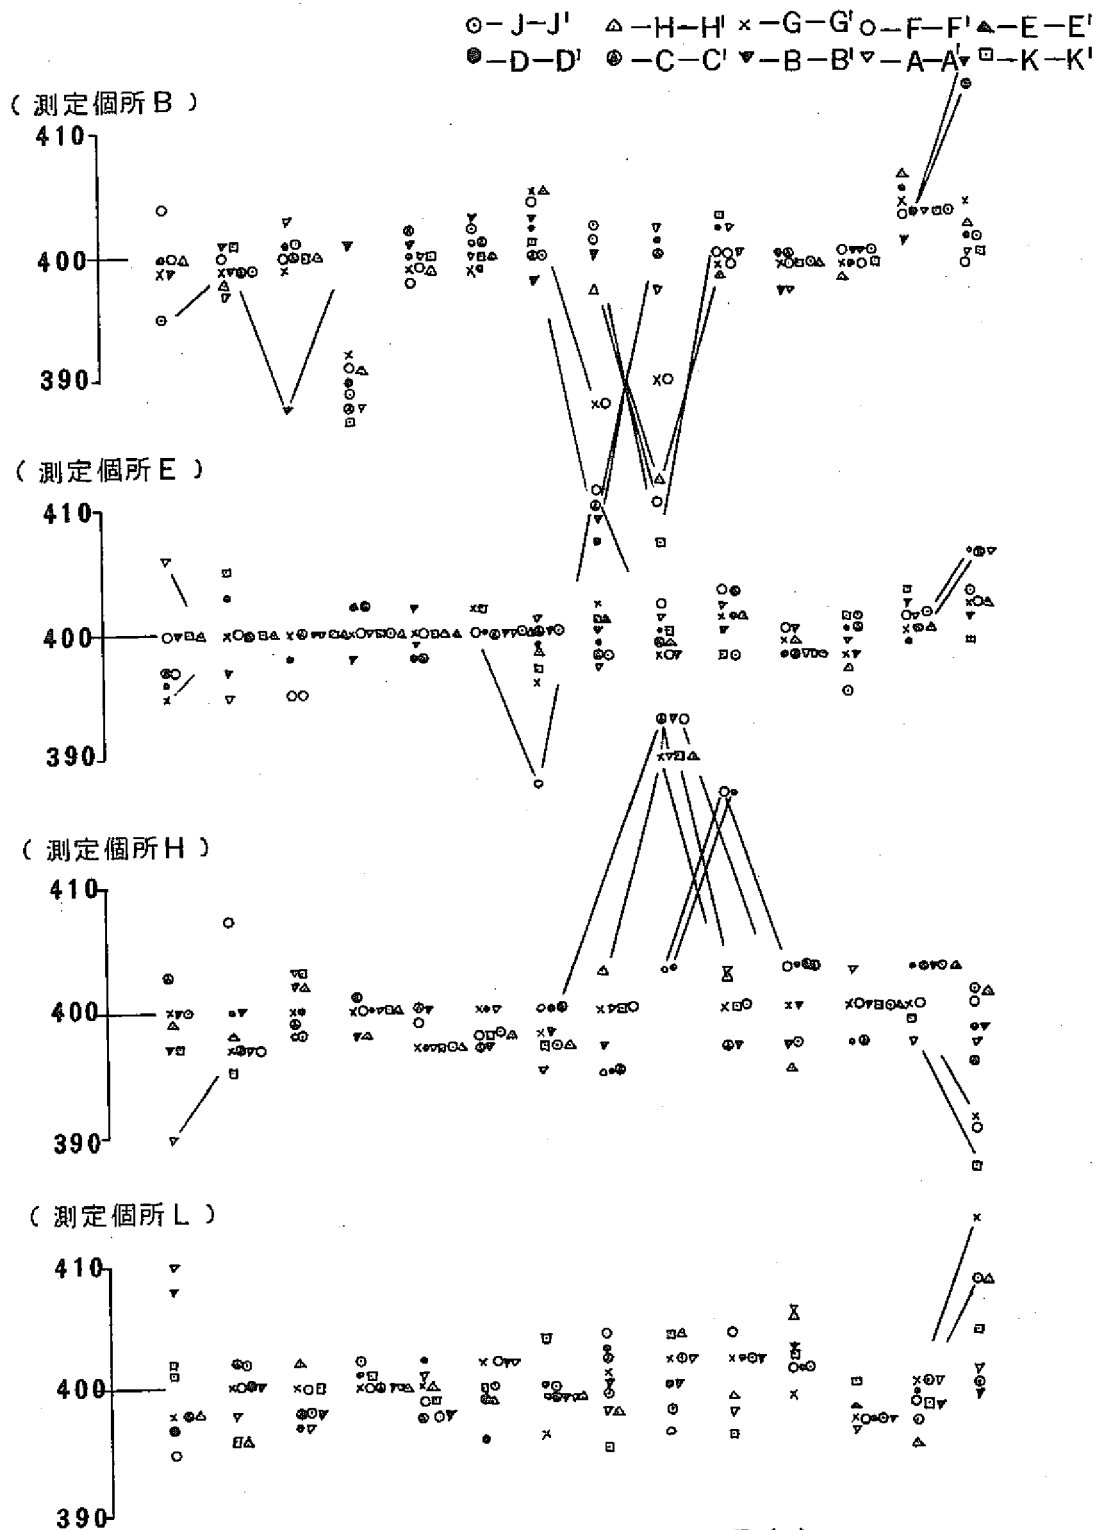
図32、33は図31に示したB、E、H、Lで測定したコイルピッチを示す。

ほぼ満足すべき変化巾に入っている。両端でバラついているのは固定点に近く、その影響が表われているものと解釈される。

図 32 コイルピッチ変形測定結果 (a)

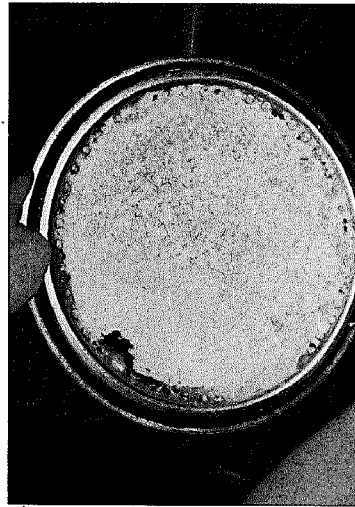
尚、破壊板は真空サポートと破壊板と2重になっているが、下側(ナトリウム側)の真空サポート全面にナトリウムが附着しており、こうした状態では破壊圧も変っているのではないかと思われた。

破壊板近傍は保温もしていなかったが、長時間のSG運転を考えるならば前図の範囲は少なくとも予熱、保温を完全にし、しかも温度制仰ができるようにすべきであると思われた。この真空サポートはただちに水洗してもさしたる発火もしなかったもので、付着物はほとんど酸化ナトリウムであろうと思われた。破壊板取付部の放出系ノズル上部よりのぞき見たSG内部は案外きれいなのが救いであつた。

写真17 真空サポート（内側）の付着ナトリウムの潮解状況（空气中8分後）

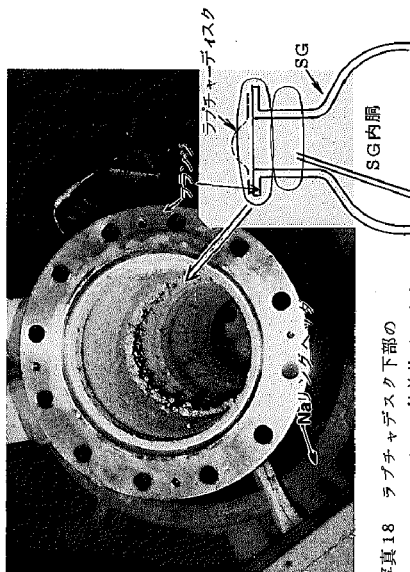
写真18 ラブチャデスク下部のナトリウム付着状況（1）

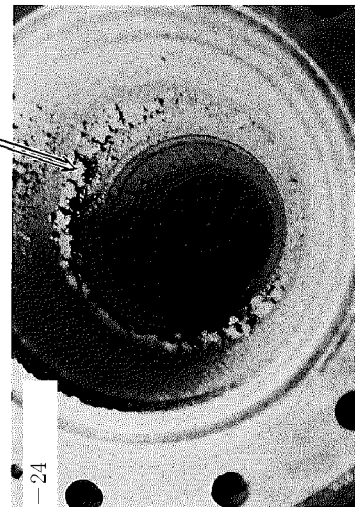
写真19 ラブチャデスク下部のナトリウム付着状況（2）

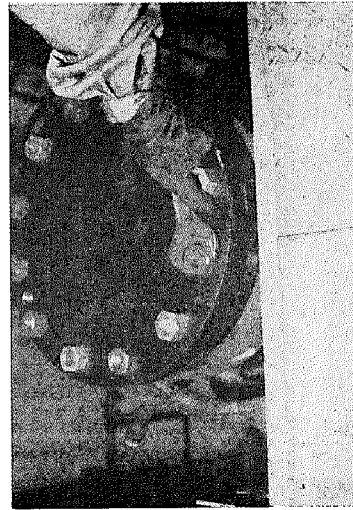
5月26日 で配管切断及び計装の取り外しが終り、SGはループより独立し、単独になった。その後の工程を考えて5月27日 放出系についている破壊板を盲蓋にとりかえた。(写真13.14.)破壊板の真空サポート板及びそこに至るノズルに一面にかなりのナトリウムが蒸着していた。その様子を図11, 写真15, 16に示す。

写真14 破壊板の盲蓋との取りかえ作業

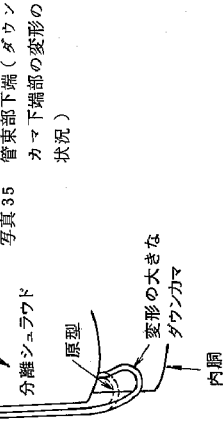
ダウンカマ下端部はダウンカマ直管部の伸びとコイル部の伸びが集積する場所ではあるが、図30および表3でみるようにかかなりの塑性変形を起こしている。STBA-24の伸び量は100℃当り10mでは $1.4 \times 10^{-6} \times 10^4 \times 10^2 = 14 \text{ mm}$ 程度である。

変形後のダウンガマ

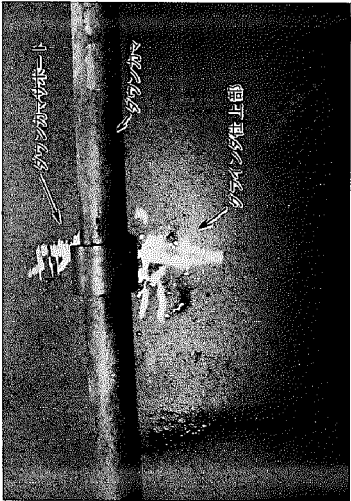
写真 34 グラインダ仕上げ部の様相

分離シュラウドの外表面はカバーガス領域、高温領域、低温領域と光沢あるいは色で識別され、上から黒々と一見汚れた感じ、銀白色、黒く濡れた感じと3領域に分けられた。この分離シュラウドの材質はCr-Mo 鋼であり、製作時の酸化物がカバーガス領域ではそのままナトリウム蒸気により還元され、高温部では剥離され、低温部ではある程度流れ落されて残ったものが還元されて黒光りしているとも思われた。なお、製作段階でグラインダ仕上げされた箇所は一段と光沢のある白銀色で他の部分と様相を異にしていた(写真34)。こうした事からグラインダ仕上げをしていない表面は酸化物で覆われて 比較的ポーラス状の粗い表面になっていてこの酸化物が運転中に Na の還元作用により光沢の変化を生じたものと想定したわけである。

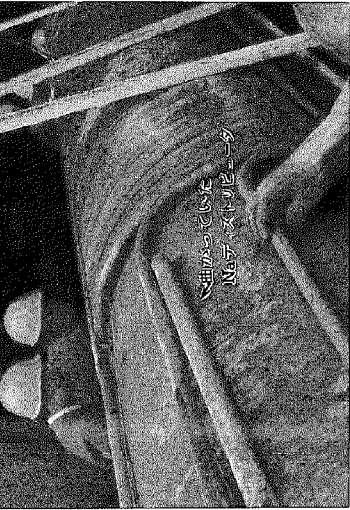
写真 43 分離シールド切断直後の状態

- a. Na デストリビュタガ 根元から先端にかけねじれ曲っている。（写真43）
- b. 伝熱管が5本毎に1本だけ黒々と濡れた感じで明確に識別された。（写真44）

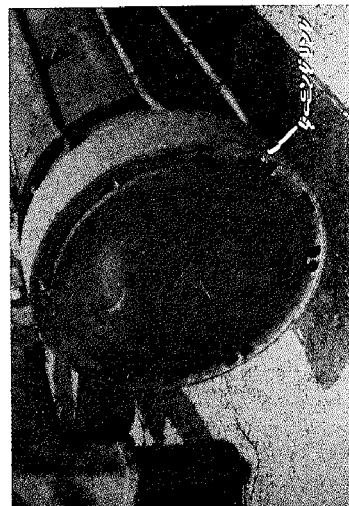
写真 38 管束部ターニングの取付

ラ上で処置する場合に自重による変形を受けたり、回転によって損傷を与えたりする事のないよう図 23 に示すターニングリングをラジアルキーで位置決めし、ボルトの長さの調整で芯を出し、内胴とターニングリングとの当り面にシムを入れて面接触するように調整した。(写真38参照)

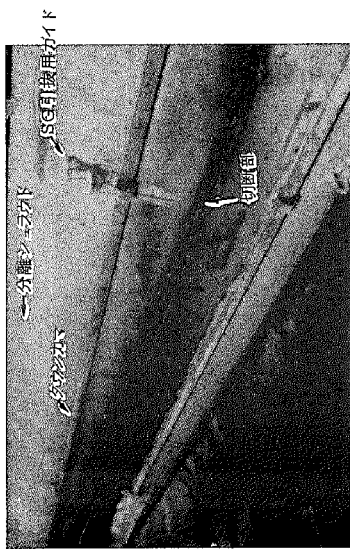
写真 42 分離シールド切断状況

管束部洗浄のため、6月3日管束部を覆っている分離シュラウドの軸方向の切断を行なった。この切断に先立ってダウンカメラをフランジ部と下端曲り部の2ヶ所で切断、分離した。分離シュラウドの切断は計画当初、ガスガウジングとアングルグラインダの2手法で行なう予定であったが、管表面と分離シュラウド内面とのギャップが7mmであることを考え、管サポート部で切断すれば管自体に損傷を与える事なく切断できる見通しが得られたため、ガスガウジングだけで行なった。ガスガウジングはカーボン電極を用いて2層に分けて行ない、午前9時から午後4時まで2人で交替しながの連続7時間で2列の切断が完了、分離シュラウドが取り除かれた。写真 42 に切断状況を示す。

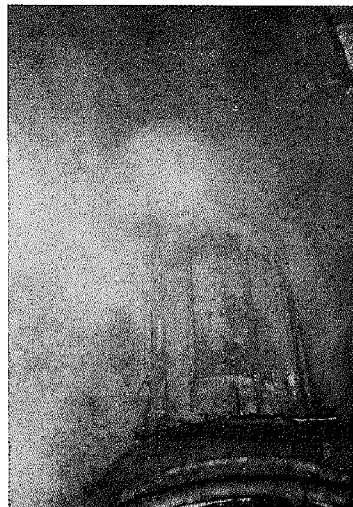
写真 45 伝熱管マイル部の洗浄状況

解体されたコイル部は直ちに洗浄を施したが、前述の通り付着ナトリウムのほとんど無い事から特に問題はなく当初心配していた液面計挿入部の残留ナトリウムも蒸気洗浄と共に3～4分間パチパチといった程度の燃焼音を発し、穴から赤い焰がわずかに出る程度であった事から判断して大した量ではなかったと思われる（この洗浄方法を図19に示す）。しかしいずれにしても残っていた事は明白で、連通部開口孔はもっと大きくあけておくべきだったと思われた。写真45にコイル部の蒸気洗浄状況を示す。

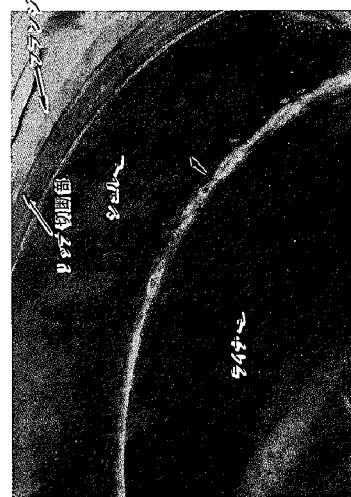
写真 41 SGシールド内部ライナー表面の状況

一方、ピット内のシェルは管束の引き抜き後直ちに盲蓋をしたが、上からのぞき見た範囲では Na は完全にドレンされており、底部にも何も残ってはいなかった。写真 41 に示す様にシェルの内張りになっているライナのカバーガス領域にナトリウムが僅か蒸着していた事、グラインダ仕上部が銀白色に光っていた事など、管束部分離シュラウドの状況とほぼ同じであった。

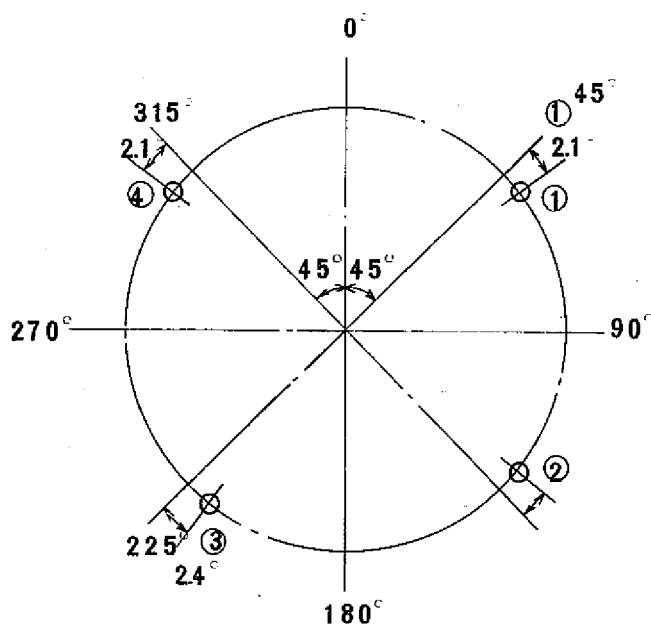
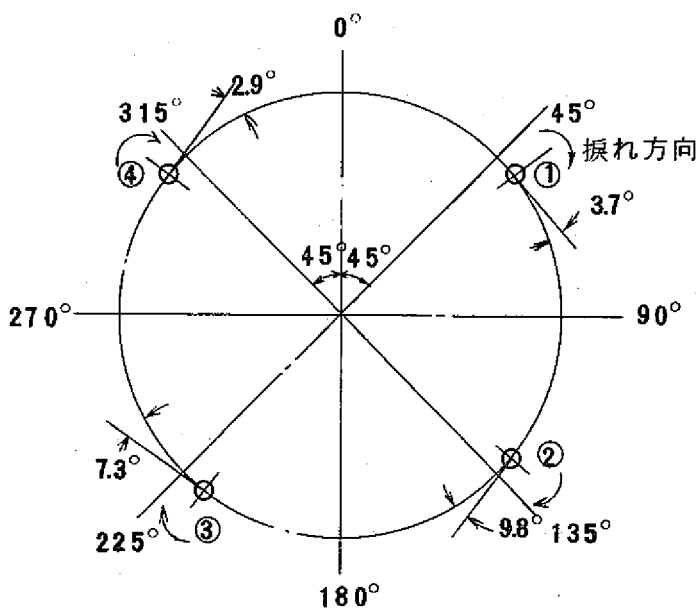
図 b ディストリビュータの変形

図 b - a 下端部の変形

図 b - b 下端部の換れ

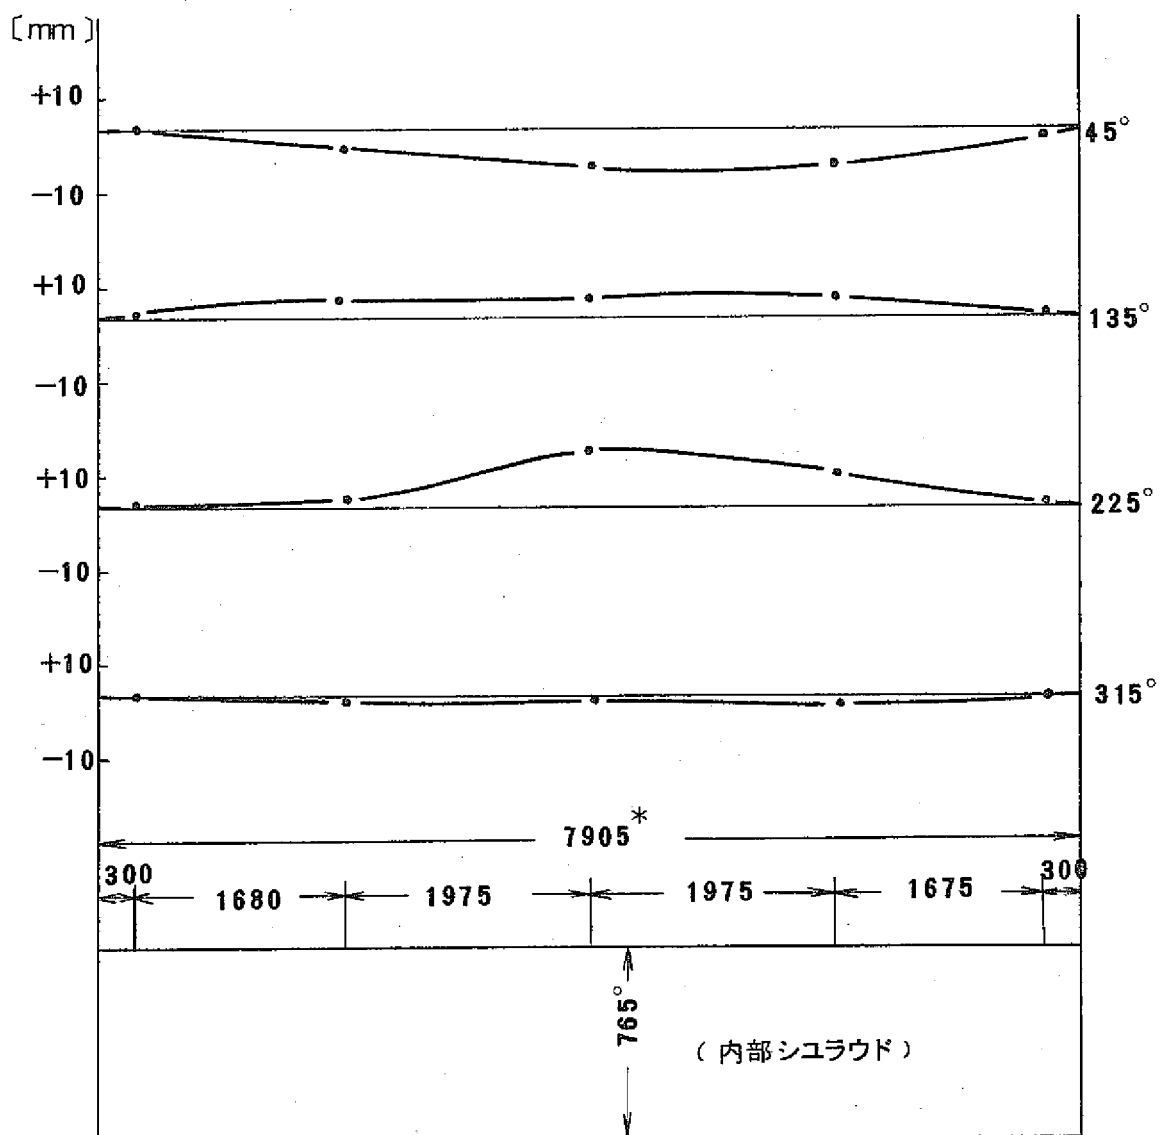
内部シェラウドの変形測定結果を図cに示。変形は両端を基準とした場合、中心部において大きく最大 9mm となっている。運転前の寸法実測値がないため、高温ナトリウム中での影響については何とも言えない。

本品は、長尺の製缶品であることから（全長に対する変形最大値 = 0.11%），製缶公差および溶接による変形が影響しているとも考えられる。
