1MW(第2次)蒸気発生器における 伝熱管水リーク報告書

1976年6月

動力炉・核燃料開発事業団

目 的 ナトリウム加熱蒸気発生器の安全性および信頼性開発研究の資料とする。

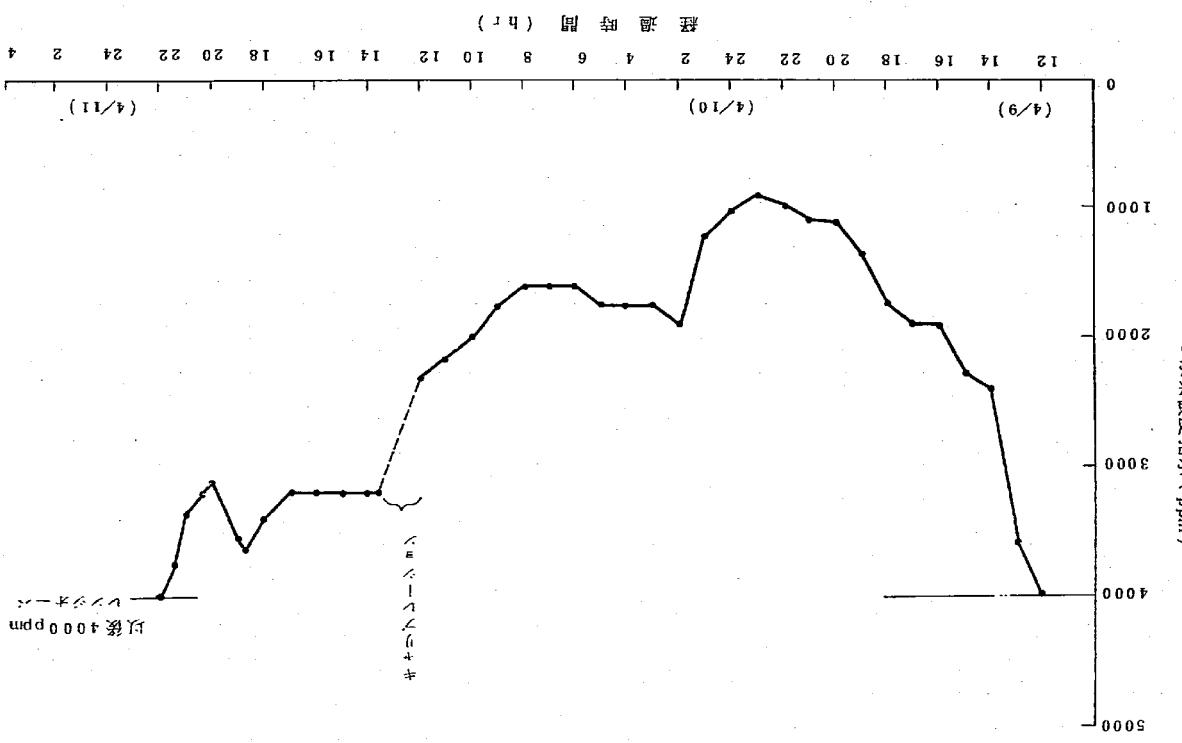
図17 SGガス-> 空気中の水素濃度の変化(第1回 ガス-> 空気中の)

図17は、その後のプラントガス(SGカバーガス)の水素濃度を測定したもので、4000 ppmレンジを用いてオーバーしている。この時点ではリーカーの漏いもあつたが、Na中の隔膜式水素計やラギング計に特に変った様子もなく、かつ、その後のガスクロ指示もだんだん低下したので、リーカーではないであらうと判断された。

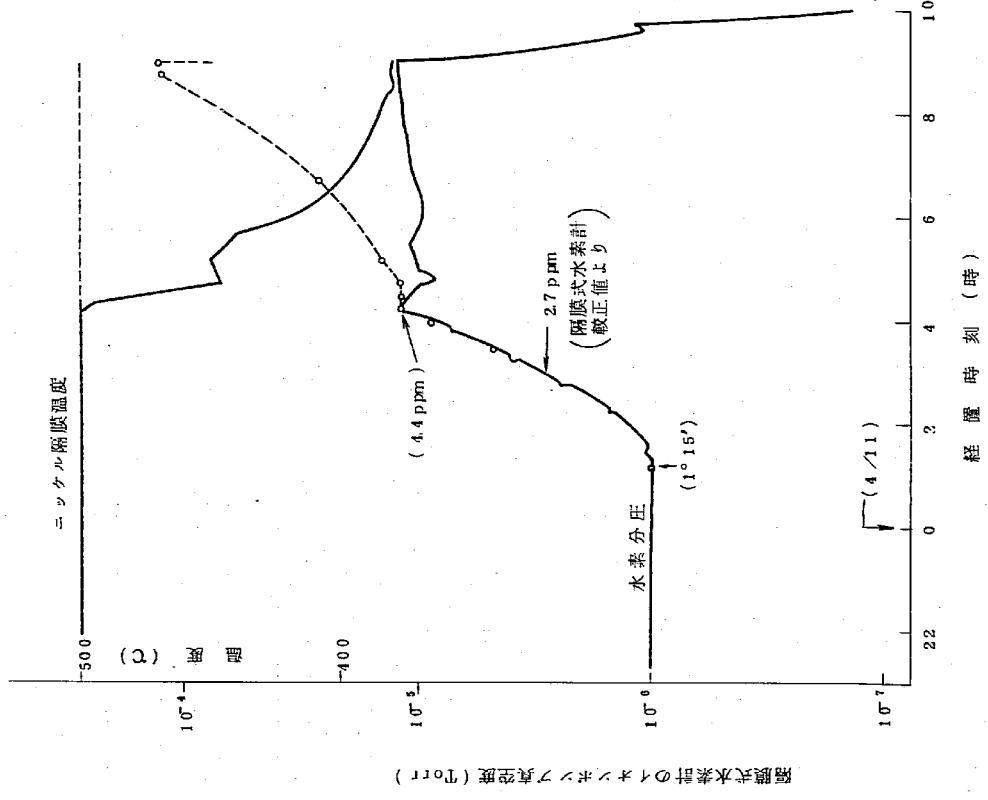
図18 隔膜式水蒸計の挙動

図18は、隔膜式水素計の挙動をイオンポンプの水素分圧として示したもので、4月11日の1時以前の水素分圧は、 1×10^{-6} Torr(図10よりNa中水素濃度で約0.3 ppm正確な値については後章参照)で、それ以後急激に上昇している。

4時以後で、水素分圧がほぼフラットになつてゐるのは、水素化物の増大によりニッケル隔膜を破損させないための配慮より、ニッケル隔膜の温度を下げているためである。隔膜温度を50°Cに換算したときの値は、点線で示した通りである。

なお、前述のように、イオンポンプによる水素分圧の指示は、リーカーと断定できるような傾向を示しているが、本装置はもともと質量分析器により水素分圧を測定するのが正となつてゐた。しかし質量分析器はイオン源となるフライメントに耐久性がないなど問題が多く、このときも、イオンポンプによる真空測定しかされてない。この様なことから今回の水素分圧の上昇は、その時点において、リーカーの決定的決め手にはならなかつた。

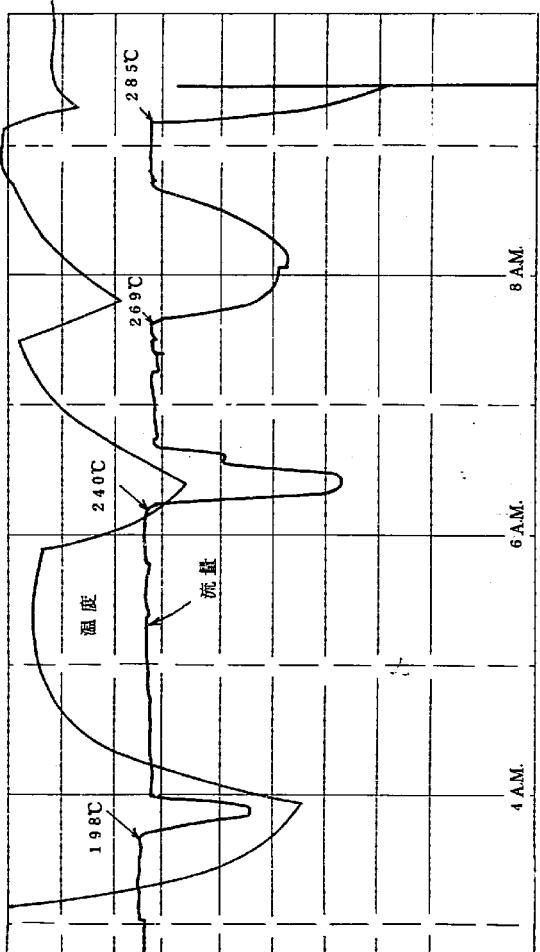
図20 ブランク計の測定結果

図20は、上述の結果を総合的にみて水リーカーと断定された前後ににおけるブランク計の測定結果で、時間経過とともに、ブランク温度は上昇している。なお、本ブランク計は自動連続式であるが、このNa系ではSQにクロモリ材を使っている関係からか、ブランク点によく二重ブレーク現象が生じ、連続指示記録を困難にしている。そこで、通常はほとんど、図20に示したような手動測定法がとられている。

*た。最近ブランク点についても、アンブレーキや平均法など、その取り方に工夫がなされているようであるが¹⁹、ここではあくまでも流量減少を起す第1ブレークボイントを第1ブランク温度、第2の点を第2ブランク温度としている。いずれにしてもブランク温度は、Na中水素計の水素分圧が増え始めてから、やはり上昇を示していることがわかる。

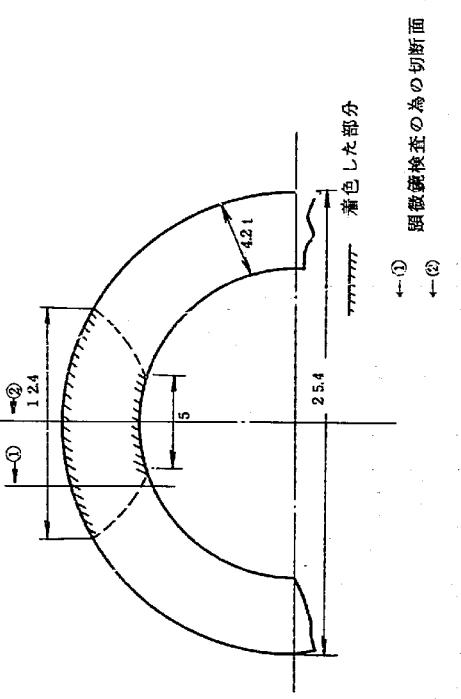
図25 液体浸透探傷検査結果(着色長さ)

液体浸透検査の結果、欠陥部は外側から内側に向通していることがわかった。外側からみて結果を写真 5 に示した。また外側よりみた欠陥大きさより、図 25 の様な腐形状をしているものと推定された。

路微鏡による断面写真は、図 25 の断面①、②で撮影しているが、①の部分では、クラックは内面まで達していない。断面②では、写真 6 にみられるように外面より内面に向ってクラックが完全に貫通している。

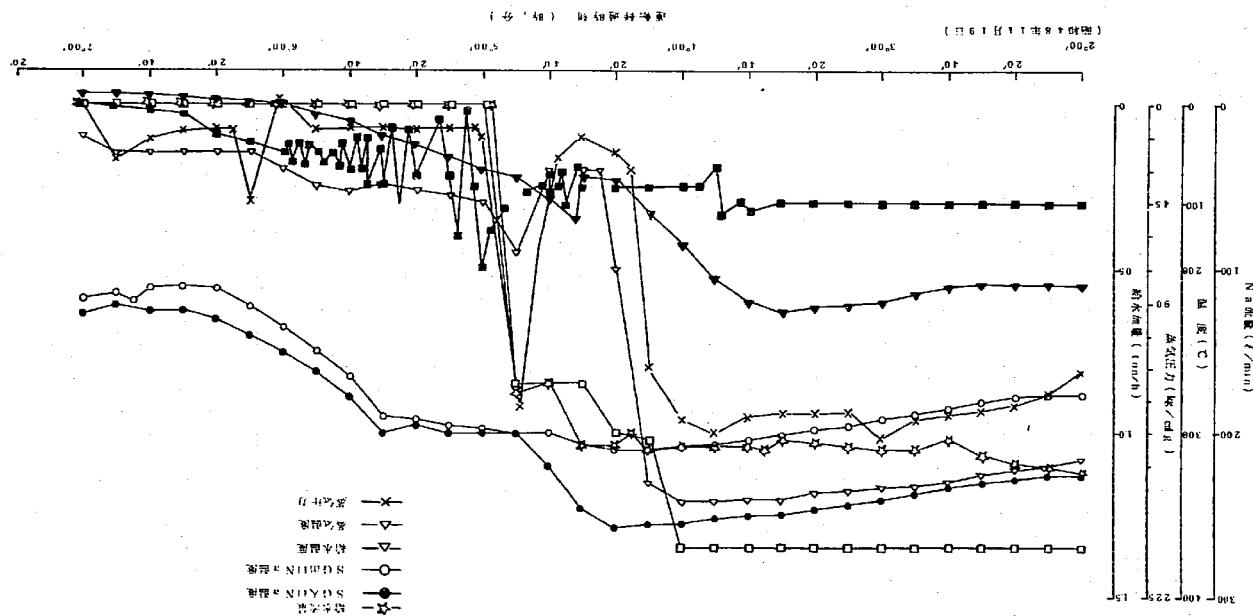
図3-8 第2回同様に、リーグ検出から欠陥部の補修に至るまでの経過

図3-8に第2回目の伝熱管リーグ時、前後におけるNaおよび水蒸気系の主な運転経過を示した。11月18日までは、すでに図15にあきらかにした様に水单相流試験が行なわれていたが、19日にかけて、蒸気試験を行なうため、Na温度および蒸気圧力を上げる操作をしている。3時頃には、性能条件への設定が終り、あとは温度設定を持つばかりとなつていていた。その後こうしているとき、3°49'にガスクロの水蒸気温度のアラームが鳴りだした。異常を知らされた運転員は、図3-9のように隔壁式水素計、ガスクロとともに指示が上昇していることを確認して、ほぼ水リーグとしたようである。さらにダウンカム熱遮蔽部のNaレベル制御が自動にされている状態で、ガス放出弁が開のままになつていることなども確認されている。

このため、図3-8でもあきらかのように、4時には停止操作に入つた。停止操作は「アイソレーション」スイッチによらないで、すべて「マニュアル」操作によつた。リーグを確認してから、SGが完全に隔離され、Naがドレンされるまでの経過は次の通りであった。

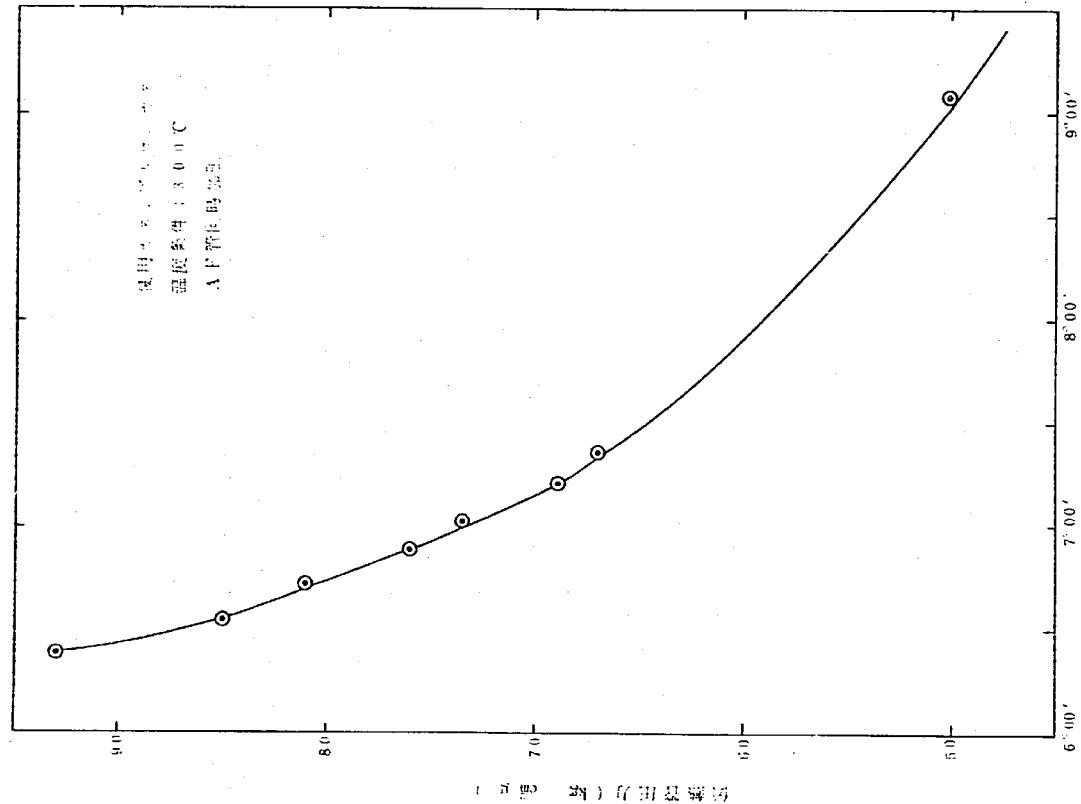
図 4-1 リーグ直後の伝熱管圧力降下試験(第1段階)

アルゴンガスを加圧していた。それゆえ、第1段階ではこの圧力低下をみるとことにより、リーグ程度を知ることができると考え、データー採取された。

その結果は、図4-1にみられるように、圧力降下は著しかつた。しかし、SGが水蒸気のループ系に接がつている場合、その隔離弁や、各種計器弁からの洩れも予想されるため、このデーターだけから、リーグ規模を云ふるのは危険であつた。

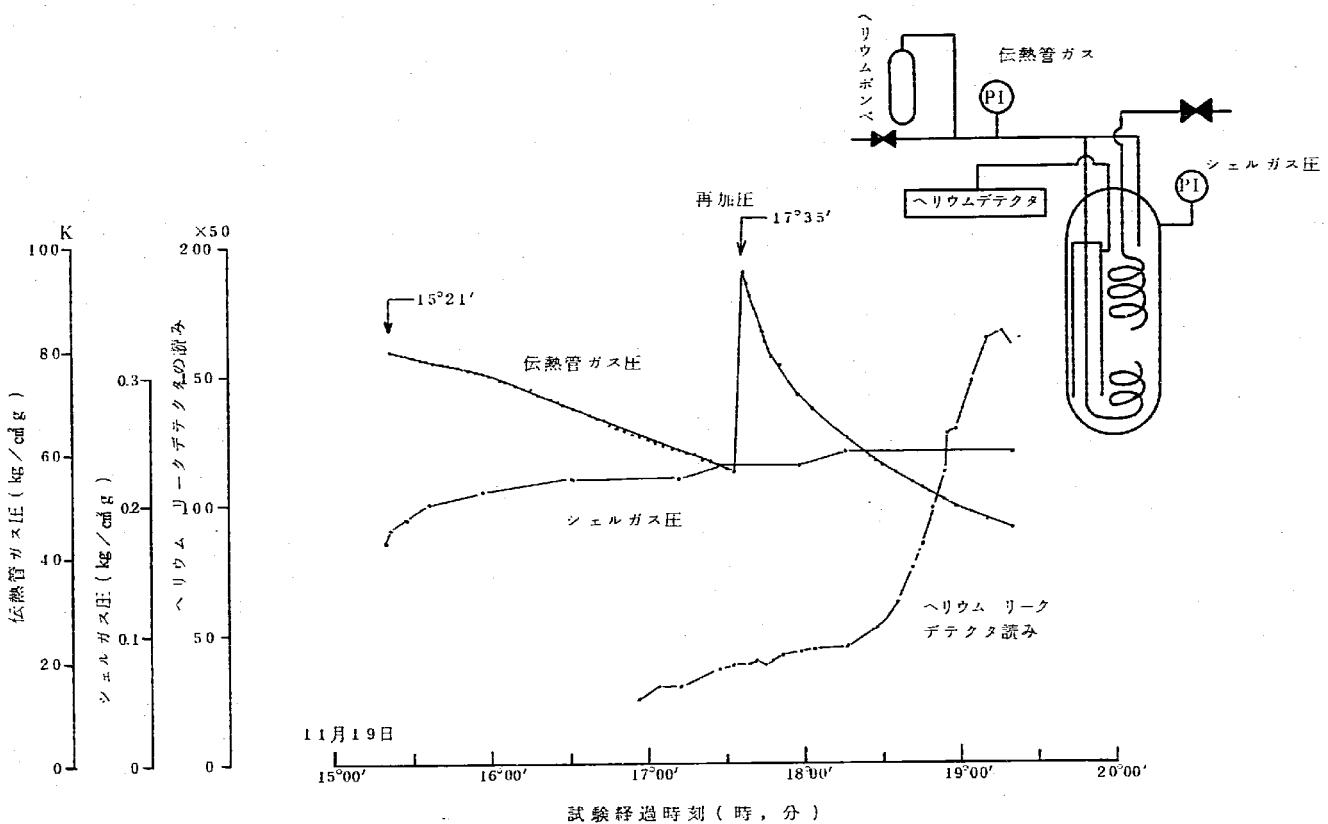
図4-2 リーク確認試験結果(第1段階のその2)

そこで、伝熱管にH e を加圧し、この圧力降下とともににシェルの圧力上昇とヘリウムデータによるヘリウム検出をこころみた。図4-2は、その時の模様を示すもので、シェル内のヘリウム検出は底よく行なわれている。

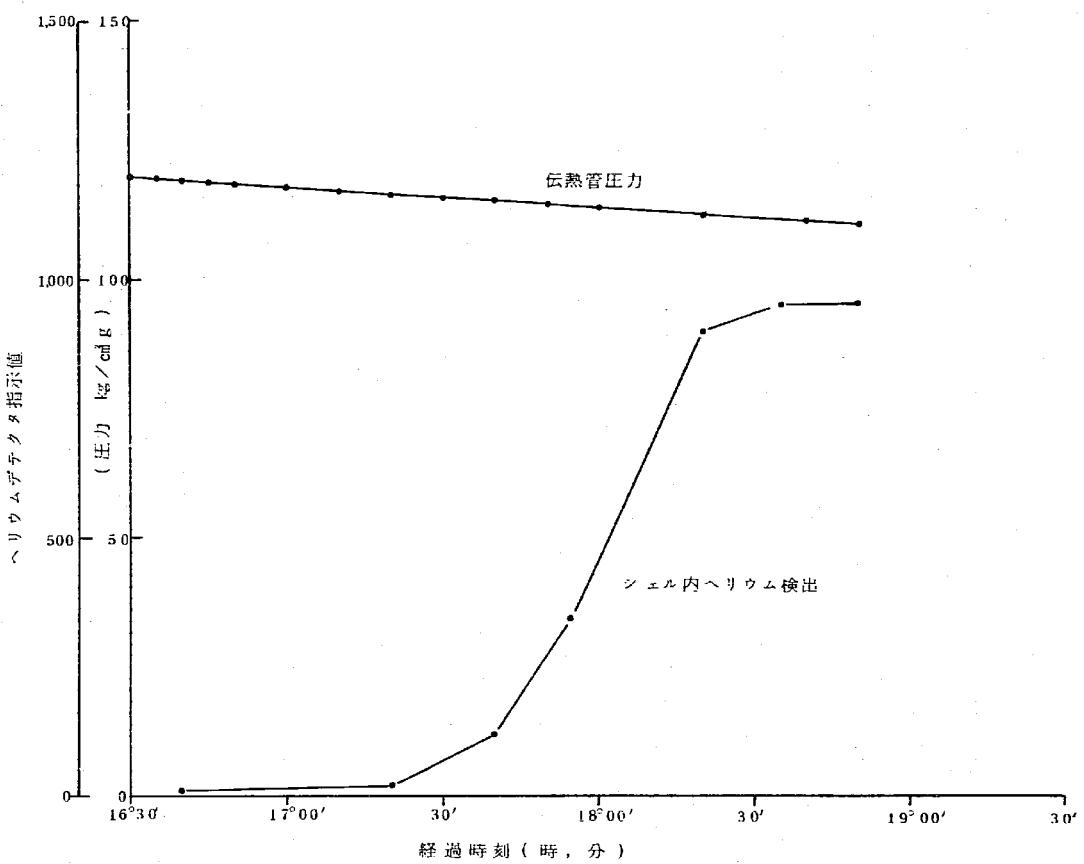
図4-3 欠陥伝熱管(A管)のリーク試験(第2段階)

第2段階では、2本の通水管をSG出入口給水側と蒸気側とで切断後とし、A・F管それを分離独立させ、F→A管の順で、ヘリウム加圧降下、シェル内圧力上昇、およびヘリウムデータを行なつた。すでに予想されていたより、F管には何ら異常は認められず、A管側で図4-3のようにリーグの現象があつた。

今回のリーグ試験は、欠陥部以外からの洩れが、皆無になつてゐるため、圧力降下の割合は、前回より大分小さくなつてゐる。シェル内のヘリウム検出結果は、SGカーバガス系より測定されており、シェルの容積が約3.5m³と大きいため、約1時間程の時間遅れとなつて検出されている。

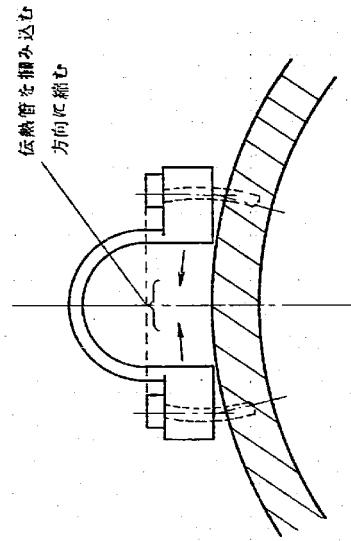
図57 熱遮蔽管取付金具取付時のみの不具合

この様に伝熱管で圧縮応力が加わるということは、熱遮蔽管を分離ショウラウドにサポートしているスライド金具のスライド性があまりよくなかったものと推定される。すなわち、①スライド金具は図29(a)に示したように製缶加工で曲げたもので、取付後変形が起つたり、もともと製缶品のため精度が悪く、スライドするだけのギャップが確保されてなかつた。②第1回リーケークにて、これに気付き、この時の補修では削り出し加工とした。ただし、このときは座の取付面が平面であるのにに対して、実際に取付けられる面は、曲面であることをから取付状態での金具は、図57のように熱遮蔽管をつかみ方に縮むことになつた。このため、第2回リーケーク補修時にはこれも図50のようにより改善された。

このようすに熱遮蔽管取付金具のスライド性が悪い場合、定性的ではあるが、欠陥部近傍に異常な応力が集中するであろうことがわかる。

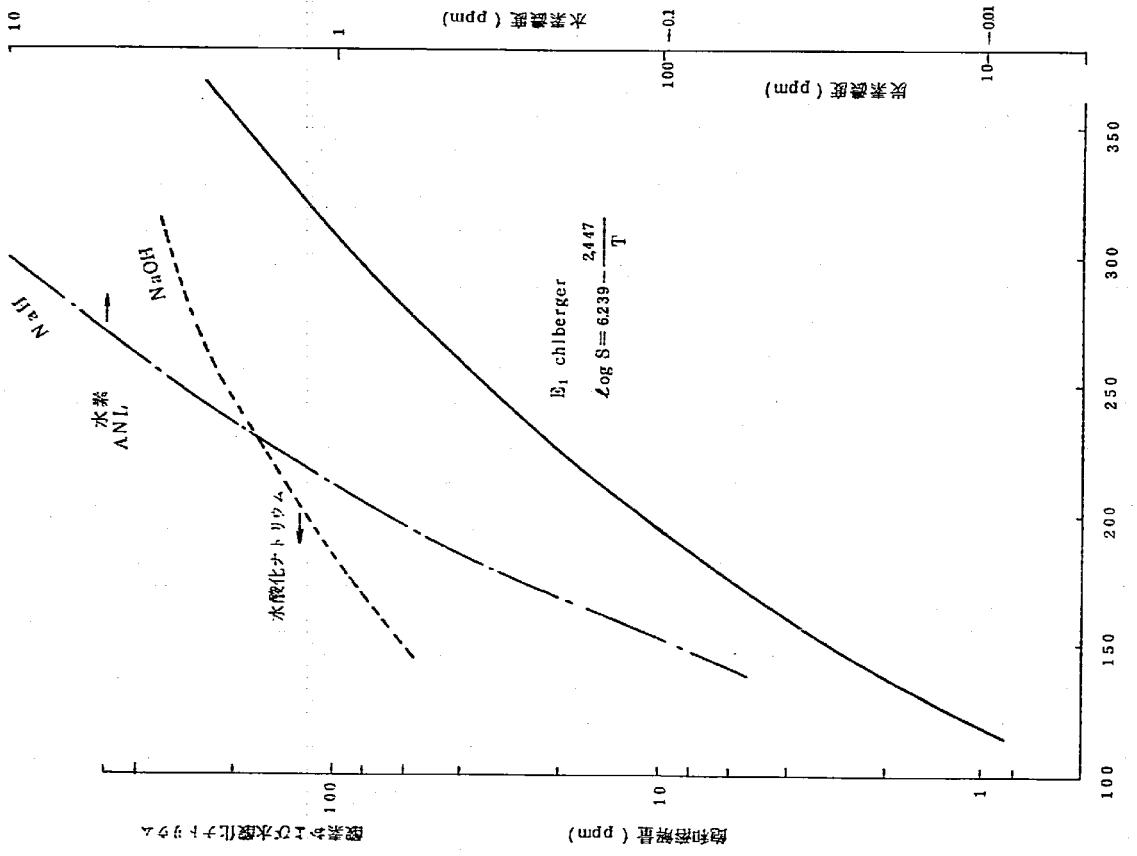
図60 各種不純物のNa中飽和溶解度曲線

リーカー後のプラギンク温度で、Na-水反応で生ずるとされている Na_2O , NaOH , NaH がすべて飽和状態にあつたとすると、図60の各不純物の飽和溶解度曲線より、Na-水反応に伴うプラギンク温度上昇分の不純物量は、次の表12の通りである。

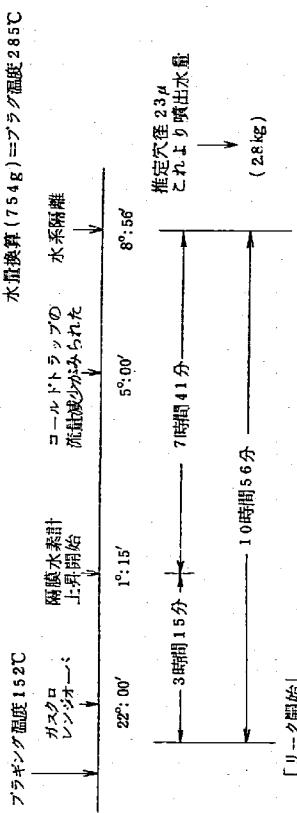
第1回目は(4/10)

今回のリーケは第1回がダウンカマ熱遮蔽管外最上部のカバーガス層に、2回目
がダウンカマ熱遮蔽管内これもガス層部に起つたものであり、第1回リーケ蒸気の
大半は大気に放出されたが、2回目のそれは熱遮蔽管の下端より大部分の蒸気が Na
中に噴出されたものと考えられた。これらのリーケ状況について、その経過および檢討に
よつて得られたリーカ根模の結果等を模式的に繪わせてみると次の様になる。

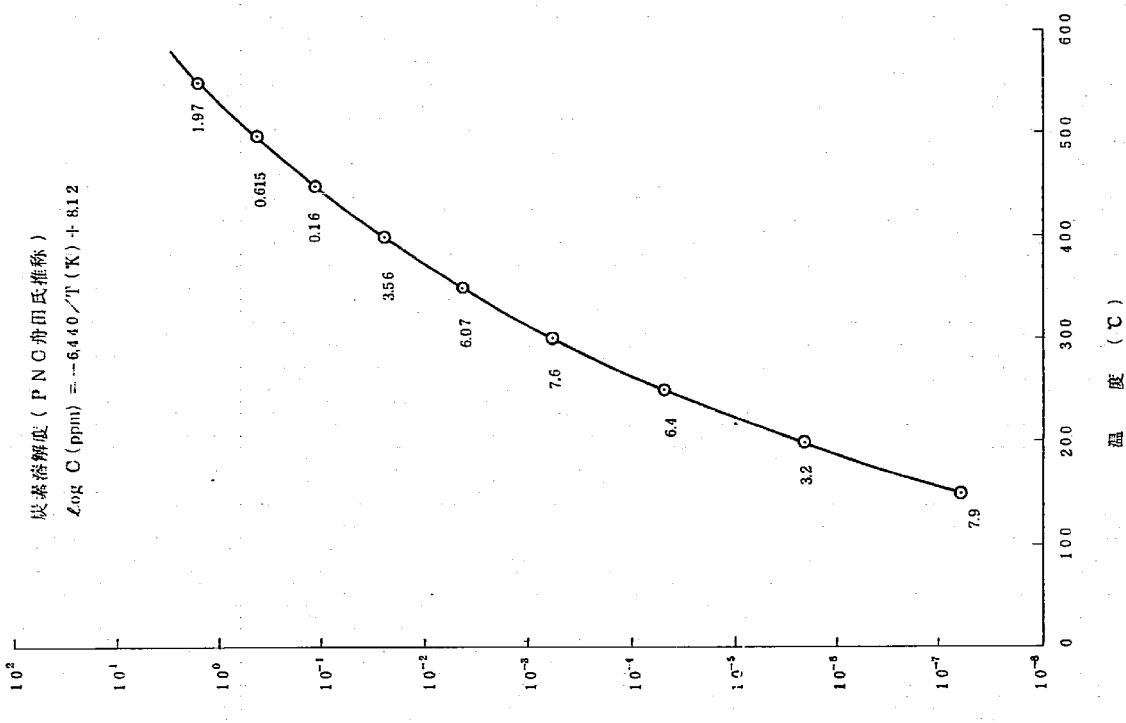
図 6-2 ナトリウム中の炭素溶解量

このように、高溫 Na 中における炭素の挙動を知ることは、構成の脱炭層による材料疲労の面から重要なとの認識は以前からあったが、炭素の Na への溶解量が図 6-2 にみられるよう非常に温湿度依存性が大きいため、その測定が困難であり最近まで、その究明がなされたのが実状のようである。

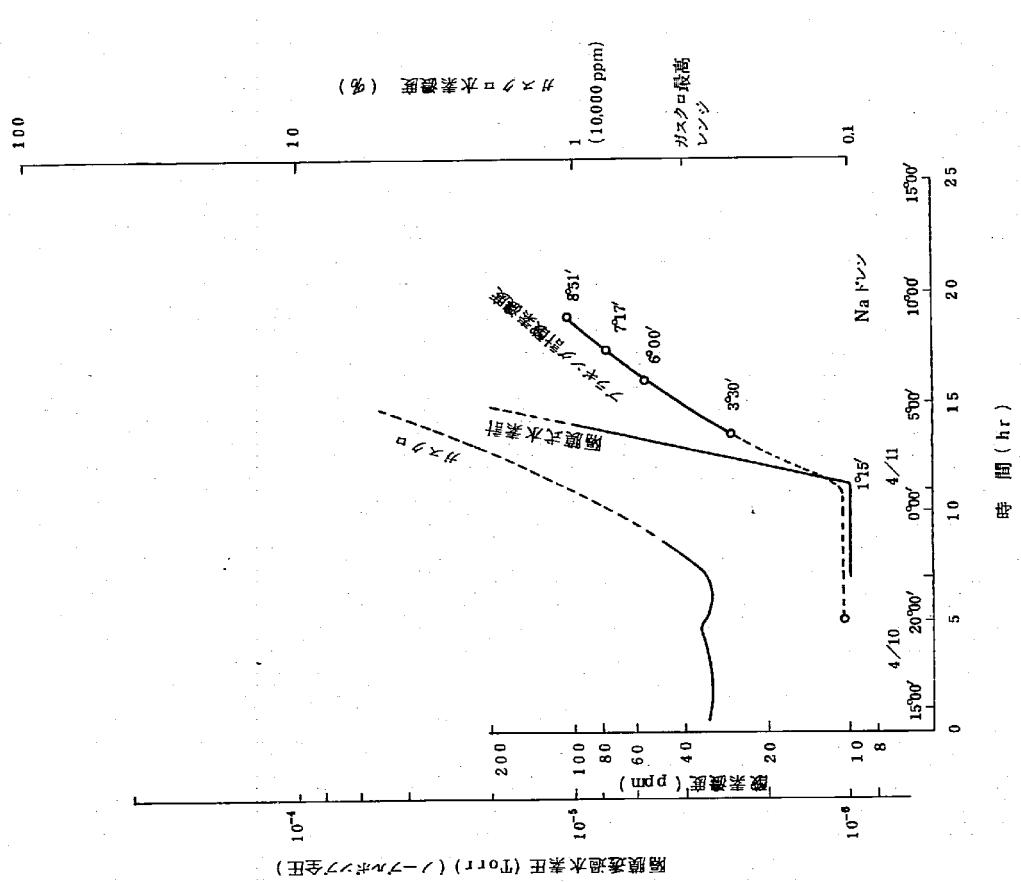
図 6-3 リーグ検出計示の時間的変化

さらに、図 6-3 は第 1 回リーグにおける各種リーグ検出計（ガスクロ、Na 中水蒸気計、アラギング計）の時間的変化を示したものである。これからもあきらかなようだ、Na 中水蒸気計の指針上昇はガスクロにより約 3 時間の遅れとなって現われている。このようないくつかの単いはずの隔膜式水蒸気がガスクロより遅くなっているのは、ガスクロの水蒸気検知がガバーナス中に蒸気とした蒸気とシェル上部の自由液面停滯 Na（温度が最も高）との反応によって生ずる水蒸気の挙動時間と分析時間（3 分）程度の遅れで測定されるものに対して、Na 中水蒸気では高溫部の反応生成物が停滯して、しかも低温側に溶解拡散していくことによって検出されるため、この程度遅れがあつたものと考えられる。

また第 1 回では、推定穴径からの検出水量（2.81g）とアラギング温度上昇からの水量（7.54g）とでは大きな差があるが、これはすでに述べたようにガバーナス中に漏れた蒸気が SG レベル制御系を通して大気に放出されたものと、反応生成物が Na 中に溶けないで残っていたものがあつたためと考えられる。
