第2次1MW蒸気発生器試験報告書

運転経過及び洗浄解体検査

1977年6月

動力炉・核燃料開発事業団

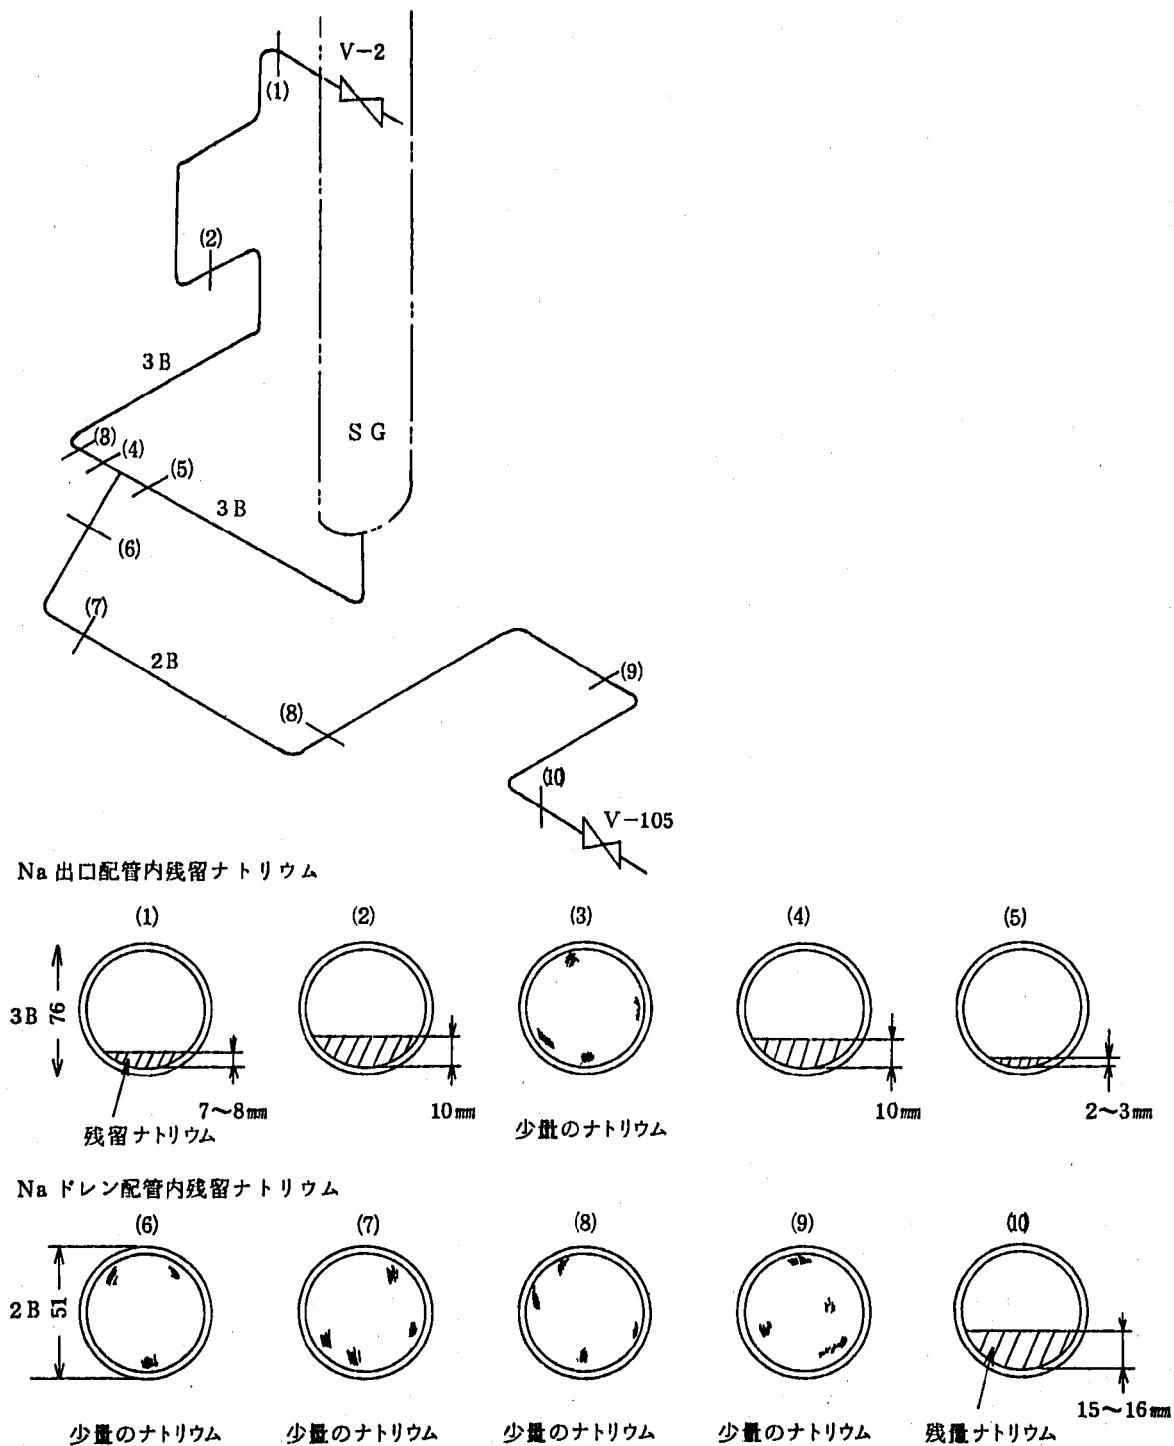
図3.5 SG出口配管切断箇所とナトリウム残留程度

ナトリウム出口配管を5箇所、ドレン配管を5箇所、図3-5に示す位置で切断し、配管洗浄を容易にした。残留ナトリウムの状況は以下次の通りである。

のナトリウムは構造上最低部レベルでありドレン管が2Bに絞られているので底に残つたものと考える。

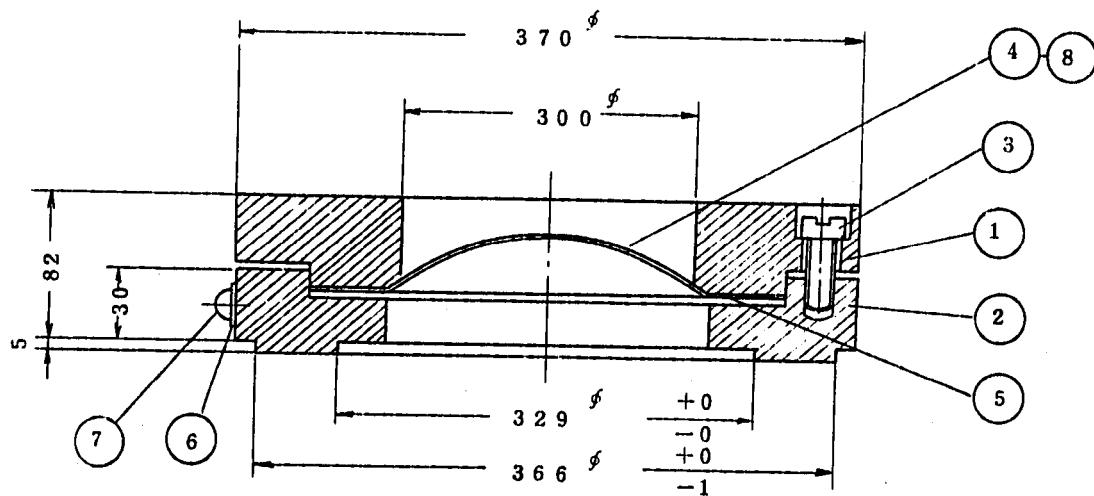
図6.3 ラブチャーディスク

ラブチャーディスクは、図6.3に示されているように有孔のバキュームサポート板で支持された2重構造になっている。使用期間は1974年2月から今回解体されるまで約1年3ヶ月である。

ナトリウムの付着状況はSG側のバキュームサポート板周辺(写真6.1), ラブチャーディスクとバキュームサポート板とのすき間全面およびラブチャーディスクの大気側周辺(写真6.2)に著しくナトリウムが付着していた。ラブチャーディスク洗浄後カラーチェックを行ったところラブチャーディスクの周辺部に多数のピンホールのあることが発見された。写真6.3はピンホール個所の検出のためカラーチェックを行なつたものである。ピンホールの発生は写真に見られるように上部ホルダーに押しつけられた形で接触していた円周全域に点在している。孔の径は大体0.5mm以下であった。また、1号1MW SGおよびフェルミ炉SGにおいて観察されたのと同様な亀の子状紋様が全面に生じていた。(写真6.2)亀の子状紋様については、ナトリウムチャージ時にSG内を真空引きした時に生じたものと考えられるが、ピンホールの発生については、ホルダーの内径縁にあるものはセット時にシート面に異物を噛んでいたか、真空操作時の繰返しによる局所的な変形によるものか、あるいは腐食などによるものかはつきりしない。なお、1次1MW SGの解体検査ではこのような現象は発見されていない。

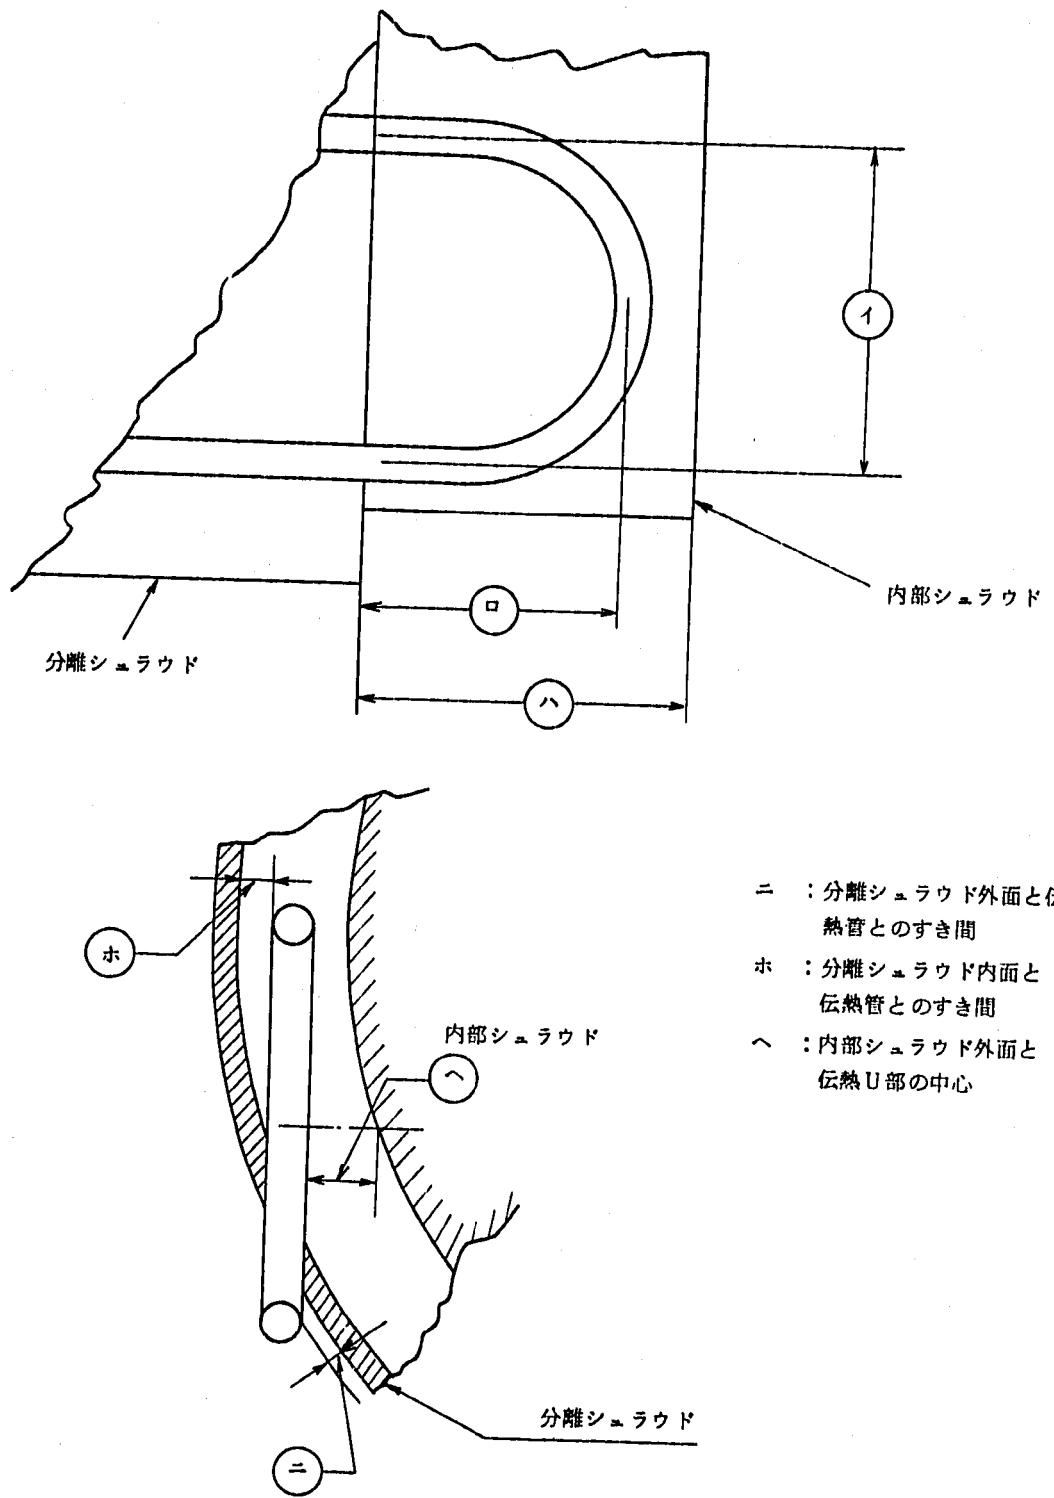
図 6.5 伝熱管 U ベント部寸法検査箇所

伝熱管 U ベント部の寸法検査は図 6.5 に示す個所について全数それぞれ実測した。測定結果を運転前の実測値と比較して表 6.5 に示した。表 6.5 によると①の寸法についてはダミー管 8 本が +2 ~ +4 の変形量を示している。これは測定精度を考えると正確な評価はむづかしいが、全てプラス側の結果となつてることから製造時の冷間加工による残留応力が高温のナトリウムにより解放されて、曲げの径が大きくなつたとも考えられる。④の寸法は設計寸法が 142 mm であるが、製造時に既に 149.3 ~ 219 mm と最大約 70 mm の差がある。表 6.5 によると製造時と比較して B 管が 7 mm 縮少し、J 管が 29 mm 伸びているが、その他のダミー管はそれ程の変形量ではなく、通水管 A, F 管については全く変形していない。一般的に考えると通水管の場合はダウンカマ下端の伸びの方が内部シュラウド側よりも小さいので、ダウンカマ自体の温度がナトリウム温度に等しくなるダミー管よりも変形を起す可能性は大きい筈であるが、測定結果は全く逆になつてゐる。前回の第 1 次 1 MWS G の解体検査ではこの部分の製造時の寸法が明らかでないので今回の結果と単純に比較できないが、前回の結果でも熱応力的に無理のないダミー管の方が大きく変形しており、原因の説明つかない。

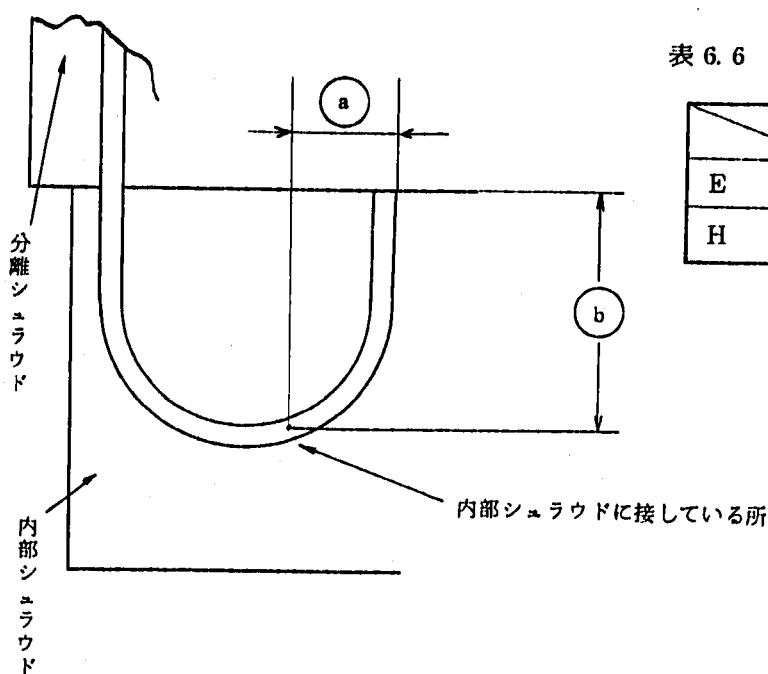
表 6.6 内部シラウドとの接触位置

E管とH管のU部が内部シラウドと接触していたため接触している位置を測定した。測定箇所を図6.7に結果を表6.6に示す。

(a)	(b)
E 管	65	165
H 管	100	193

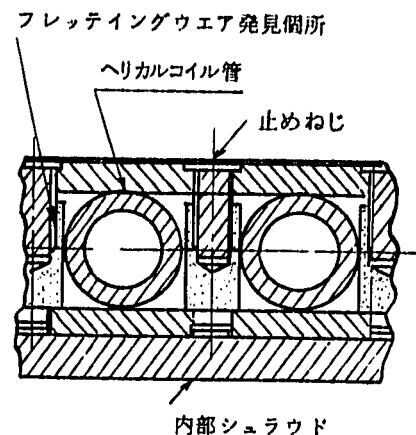
図6.1.1 サポート部断面図

- ①室温時にこのサポートが直に接触している伝熱管とピッタリ一致した個所で摩耗が生じている。
- ②サポート側にも伝熱管と同一形状の摩耗が生じている。
- ③この摩耗は通水管とダミー管との区別なくほど全数生じている。
- ④摩耗の形態はほぼ線接触であり、そのため摩耗の形状は伝熱管の軸に沿って細長いが、摩耗深さは極めて浅く軽微である。

以上の目視検査の結果ダミー管に著しく多く摩耗が生じていることから、ナトリウム流動による振動が摩耗発生の原因の1つであるかもしれないという観点で、ナトリウム流動による振動について以下のような簡単な検討を試みた。

サポートの構造は全く同一であった 1 号 1 M W S G の解体検査ではこれらの摩耗は発生していなかつたことを考慮すると摩耗の発生原因は運転状態、微妙な製作上の相違などによって、起動停止の繰り返し、運転中の負荷変動時の温度変化によって生じる伝熱管とサポート部の相対的な移動によるものと考えられるが、今後計画されている材料試験および 50 M W S G の解体検査結果とも合わせて、原因を確かめる必要がある。

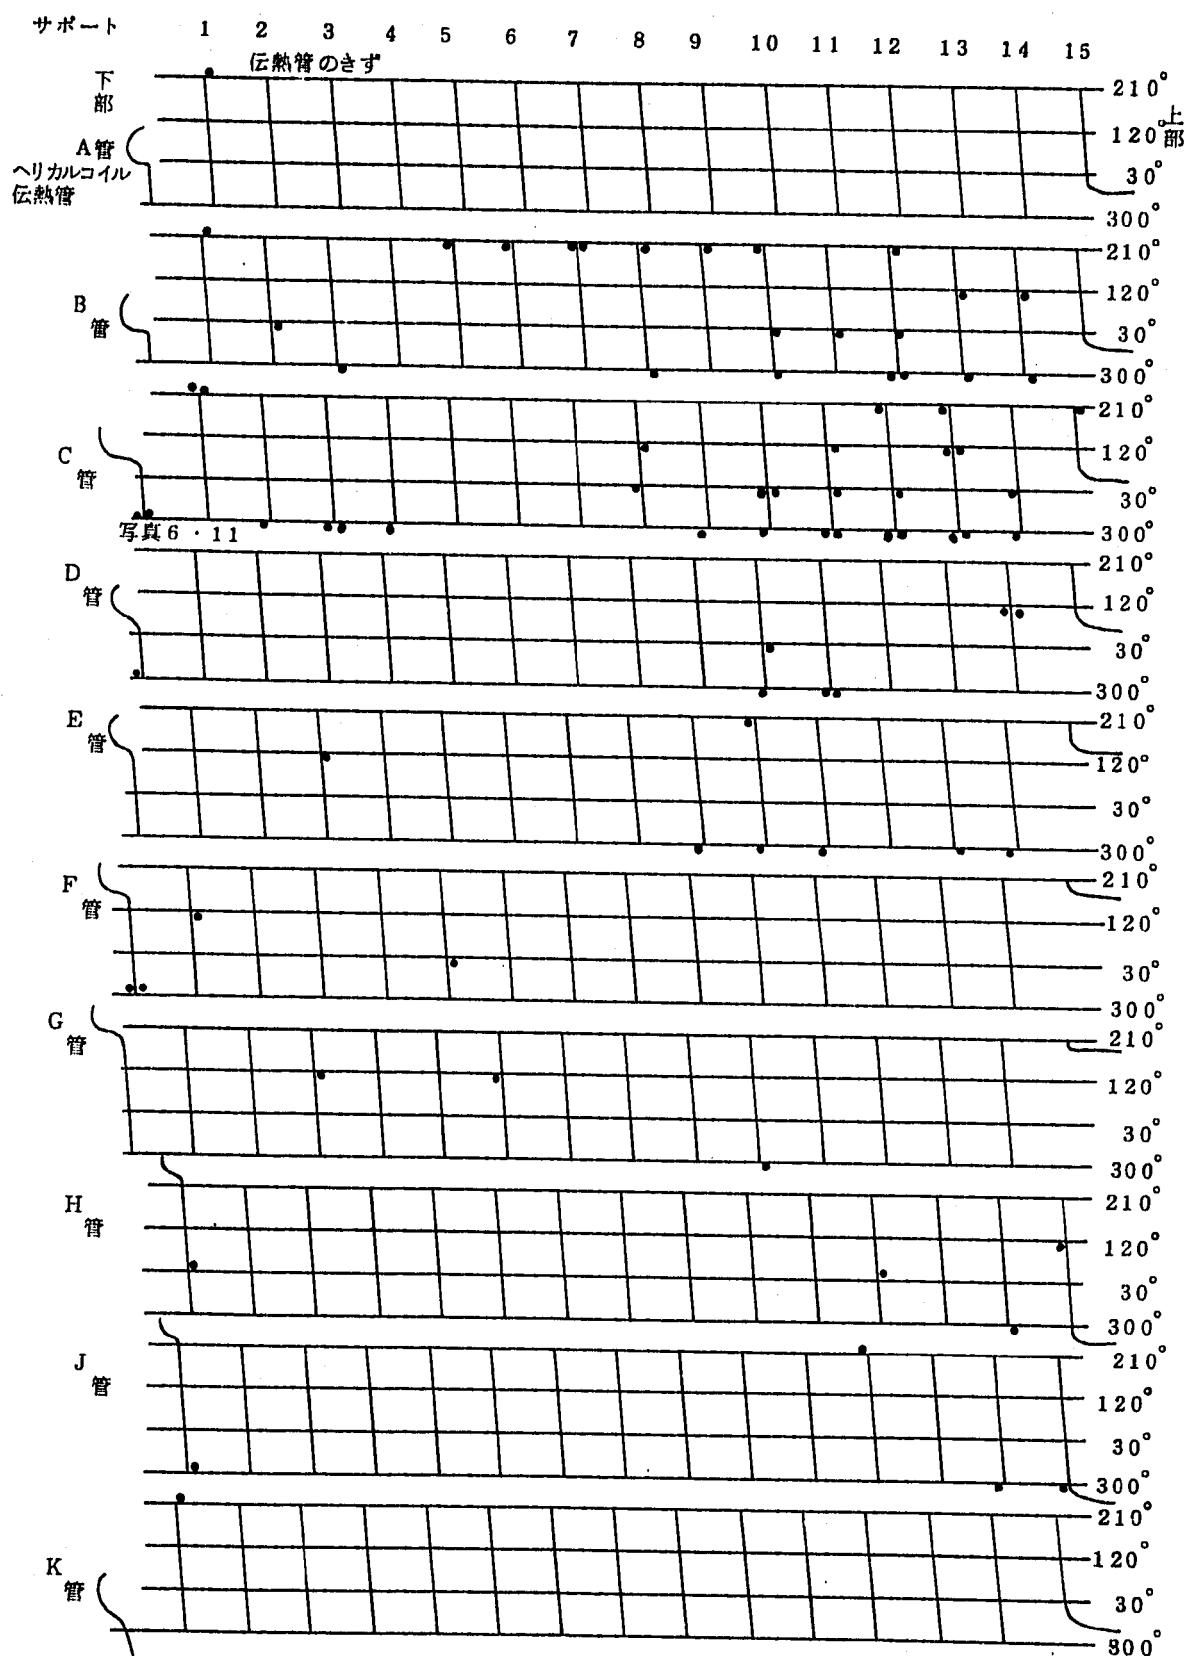
図 6.1.2 ヘリカルコイル伝熱管サポート部のきず発生状況

(2)写真 6.1.1 の摩耗は通水管よりもむしろダミー管に多く発生し、写真 6.1.2 の摩耗は通水管、ダミー管を問わず全数サポートと接触部に生じていることからどちらのタイプの摩耗も給水あるいは蒸気の流動が原因であるとも断定し難い。

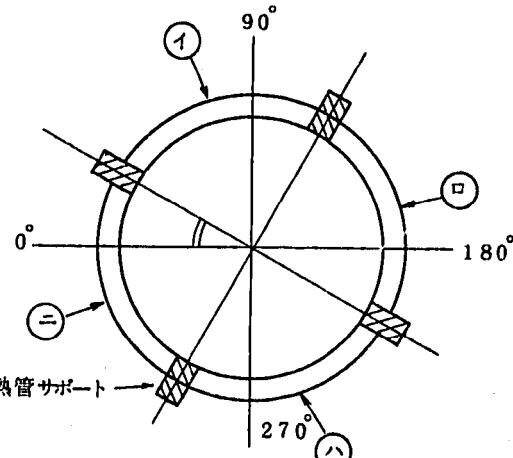
図6.13 コイルピッチ測定位置

図6.14, 6.15, は図6.13に示す①②③④の個所で測定したヘリカルコイル間のピッチを示す。写真6.14に示したように一部に目視でわかる程のピッチのみだれが見られた。サポート部の構造が図6.11あるいは写真6.14に見られるように、丸棒で伝熱管をはさむ構造となつてゐるため、可成りフレキシビリティがある。従つて、起動停止とか運転中の負荷変動時の温度変化時に各部が同一の割合で伸縮すればよいが、そうでない場合には相互に熱応力が発生して変形しやすい個所、特に伝熱管などが変形して、常温に戻つても必ずしも完全に変形が元に戻らずそのままになつてゐるものと思われる。

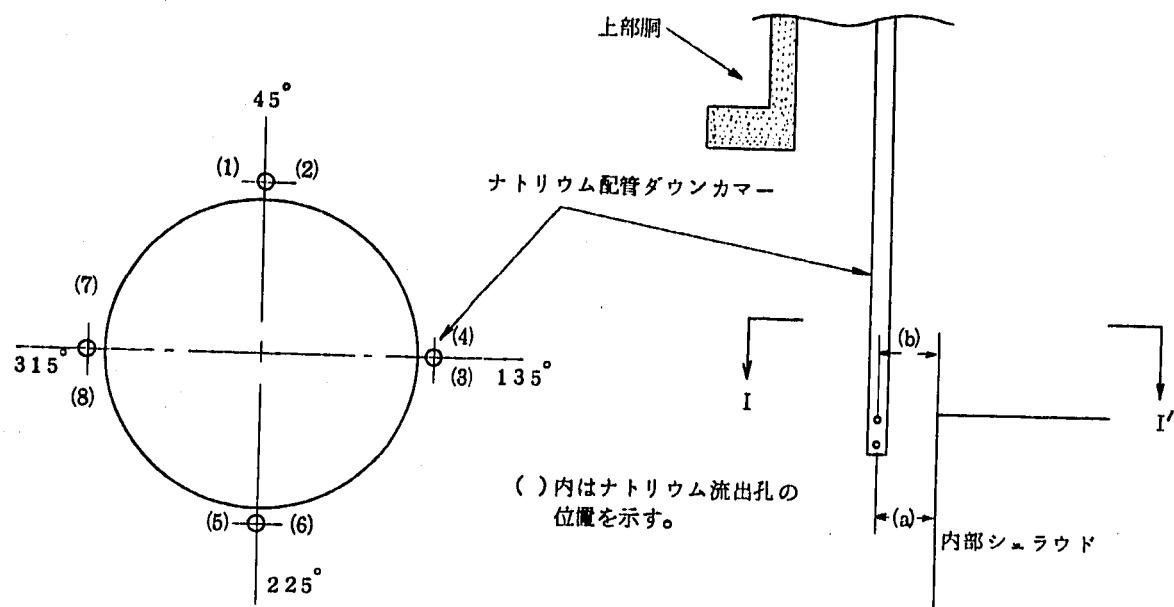
図 6.1.6 ナトリウム配管ダウンカマーのナトリウム流出孔の位置

ダウントンカマー管位置		45°		135°		225°		315°									
ナトリウム流入孔位置 (図 6.1.6 参照)		(1)	(2)	(3)	(4)	(5)	(6)	(7)	(8)								
ナトリウム流出孔 の位置	運転前の記録 (S47.12.25)	28	29	22	22	26	25	33	33	235	24	26	26	26.5	25	32.5	32
ナトリウム流出孔 の位置	解体時の測定値	21	19.5	11	13	22	23	32	33	22	23	29	30	16	16	20	20
ナトリウム流出孔 の傾れ角度 (+ : 時計回り) (- : 反時計回り)	運転前	+ 22.5°				+ 26.2°				+ 7.6°				+ 22.5°			
	解体時	+ 29.0°				+ 36.0°				+ 24.3°				+ 13.6°			
運転による傾れ変形	+ 6.5°		+ 9.8°		+ 16.7°		- 8.9°
