「常陽」1次主循環ポンプモックアップ(Ⅶ)

耐久試験後の材料検査

1977年8月

動力炉・核燃料開発事業団

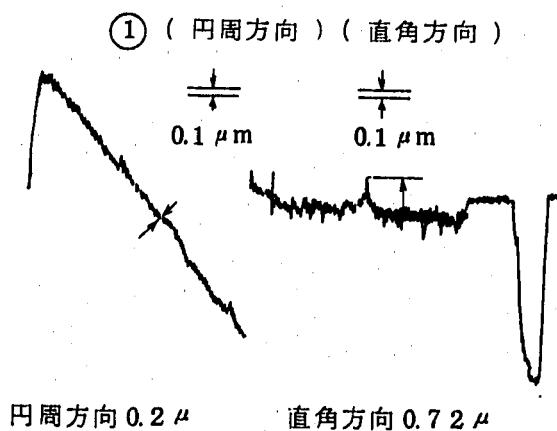
図 4-3 表面アラサ測定結果

質な Cr 炭化物が散在する材料をマイクロピッカースにより測定したためであり、浸炭による硬化ではないと考えられる。表面のアラサを測定した結果を図 4-3 に示す。Co 固溶体の溶出および Cr 炭化物の脱落した跡のアラサは考慮せず平均的な、アラサについて観察すると、そのアラサは直角方向で  $0.72 \mu$ 、円周方向で  $0.2 \mu$  となる。

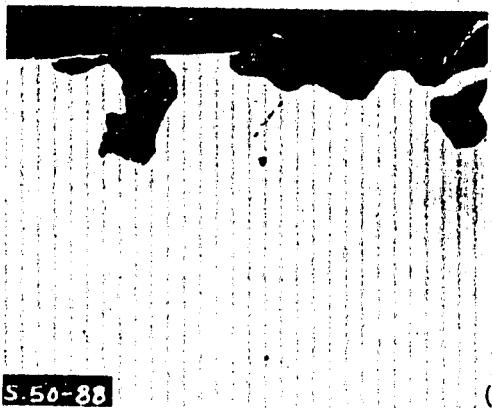
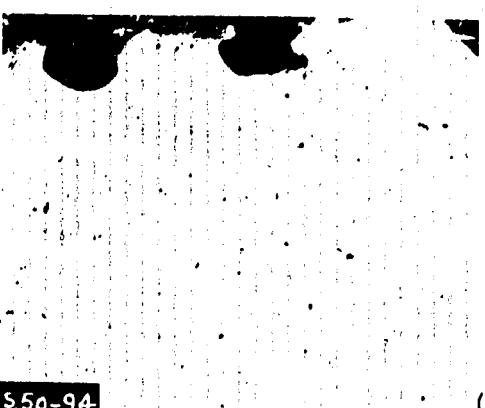
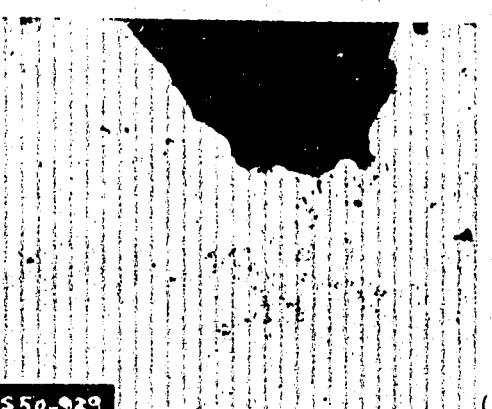
写真 35-2 ブレード入口付近の断面組織

写真 35 に入口ブレードの断面組織を示す。写真 35-1 はブレードの腹側の孔食を中心としたものであり、写真 35-2 は背側のそれである。孔食は部分的に生じており、孔食以外の部分とは組織上で明瞭な腐食はみられない。また、ブレード腹側の部分は浸炭したと考えられる異色の線状痕（以下アイラッシュと称する）が孔食およびそれ以外の部分でも多量に観察されるが背側はほとんどアイラッシュはみられない、また孔食の深さは 0.1 ~ 0.3 mm であり、写真 35-2 に示すように孔食の底部近傍に微細な鋳造欠陥がみられる。

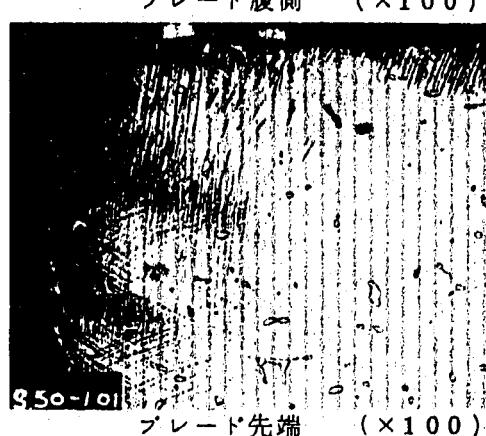
写真38 ブレード出口の断面組織

写真 38 にブレード出口付近の断面組織を示す。ブレード背側、腹側、先端部共にアイラッシュの生成が激しいが孔食はみられない。

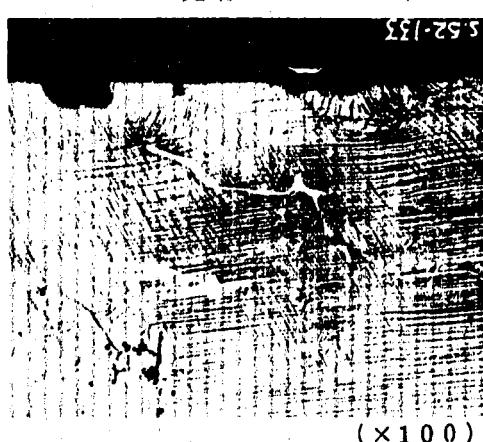
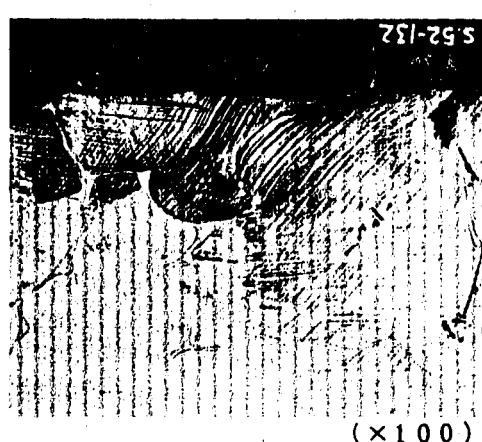
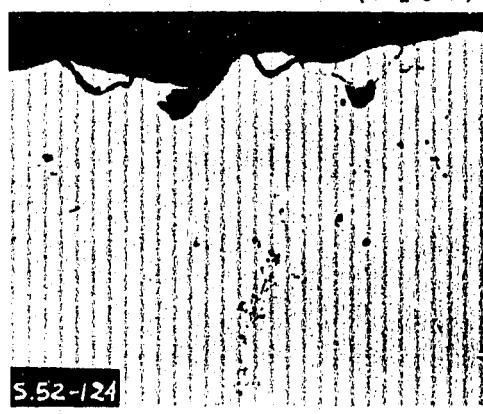
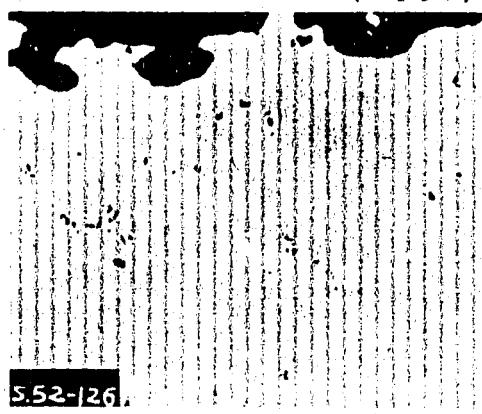
写真39-1 ブレード後面シュラウドの交差部

写真 39-1 にブレードおよび後面シュラウドとの交差部の断面組織を示す。交差部腹側にアイラッシュがみられるのに対し背側はまったくみられない。

また、孔食は腹側が軽微であるのに対し、ブレード背側は剥離直前の様相を示している。この場合も孔食の近傍には鋳造時の微小欠陥がみられる。

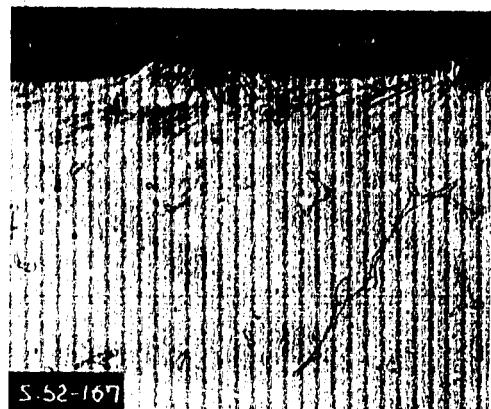
写真 39-2 前面 シュラウド一流路面の断面組織

写真 39-2 に前面シュラウドの断面組織を示す。これによれば前面シュラウドの機械加工面はバイト痕跡が残存しており、アイラッシュの生成はみられるが孔食は皆無である。
