1 MW不安定現象試験装置の 運転試験報告書

1978年2月

動力炉・核燃料開発事業団

1 MW不安定現象試験装置の運転試験報告書

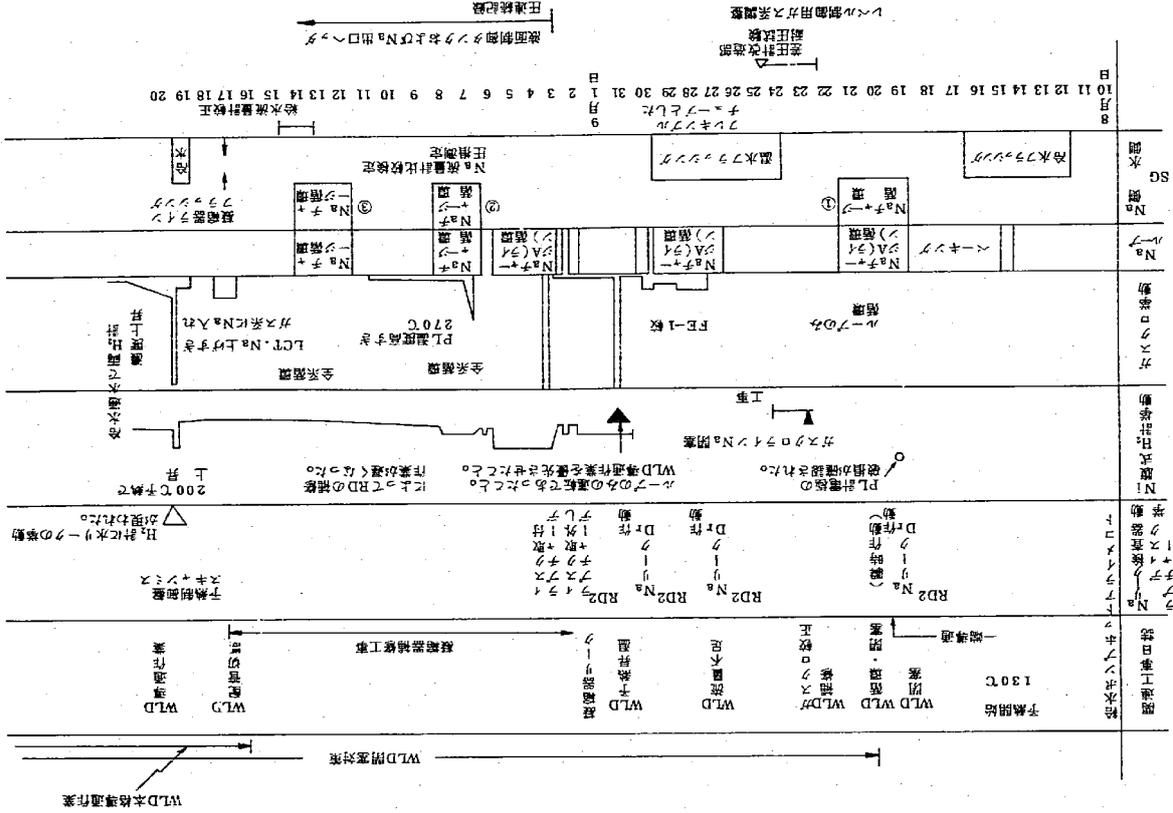
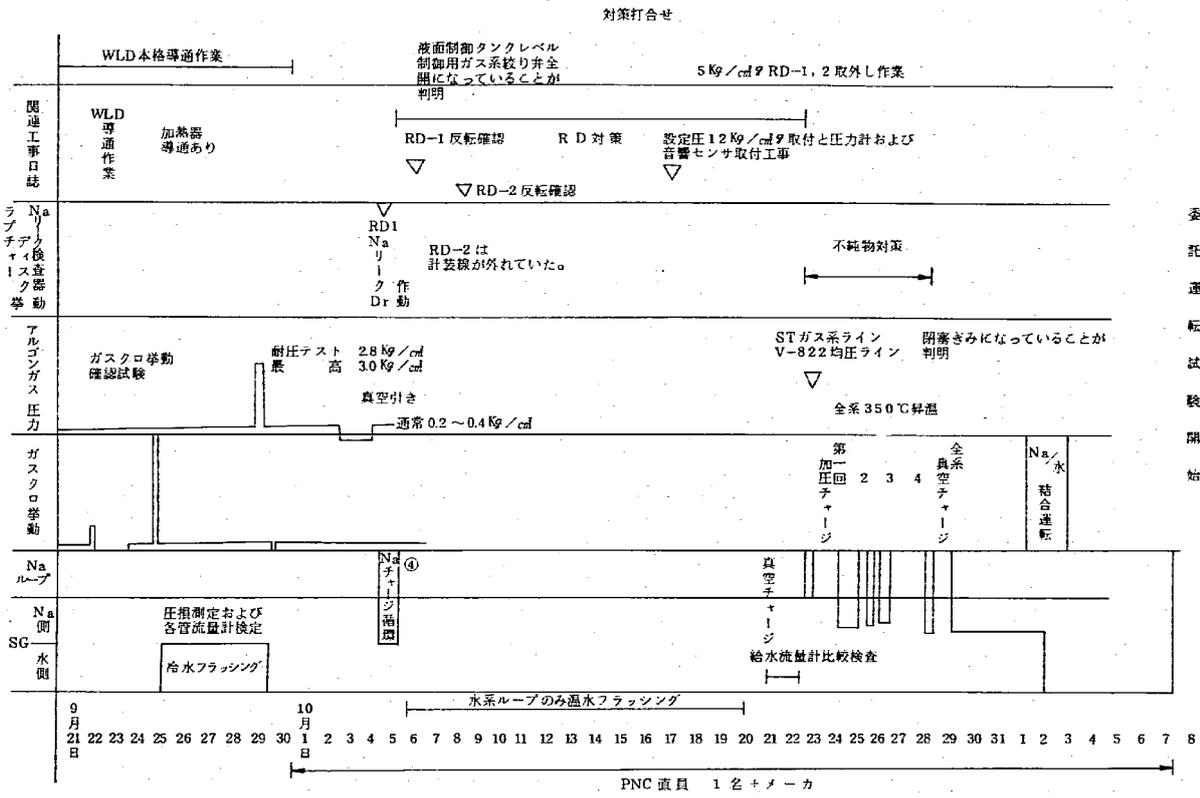
表1 1に不具合の主な発生内容を発生経過順に、また図1 9と図2 0に施設の調整運転状況とそれに伴って生じた不具合（建設時のものは除く）の発生経過などについてした。I M W S G施設の運転はI T B完成前の7月1 2日より既設水系ループより運転が開始された。前述の様に水系ループは一年間の休止により、この間緊急保管管とはいえ開放工事等をやっておき癖の発生が予想されたため、I T Bの検査引取（7月2 4日）以前に開始されたわけである。

図 1.9 調整運転と不具合発生時の経過(その1)

図 20 調整運転と不具合発生の経過 (その 2)

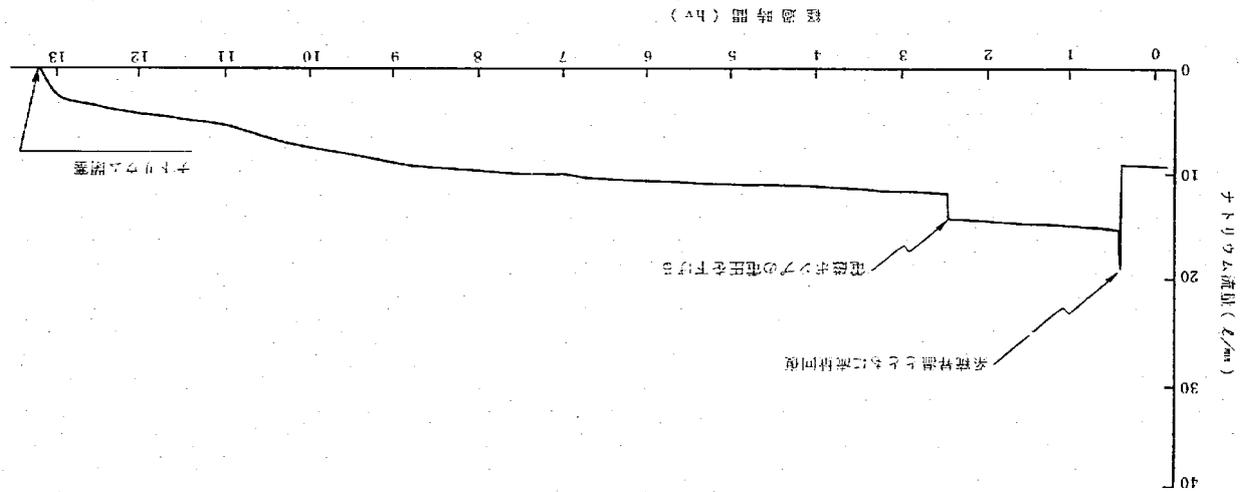
WLD 系は Na の循環がみられず、予熱温度の設定を上げたり電磁ポンプの極性を変えたりして、流量回復を試みたら、僅か Na の流れが出てきた。そこで図 21 にみられるように WLD の加熱器を活かし 350°C 目標に昇温をし、Na 流量の完全回復をはかろうとした。しかし操作指示の不徹底から、このヒータを切ってしまう、その後温度はどんどん低下し、図 22 に示した様に WLD 系を閉路に至らしめてしまった。

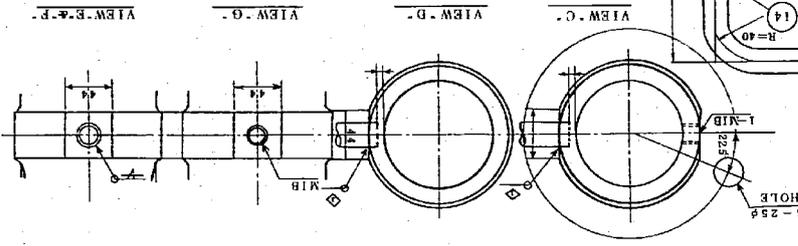
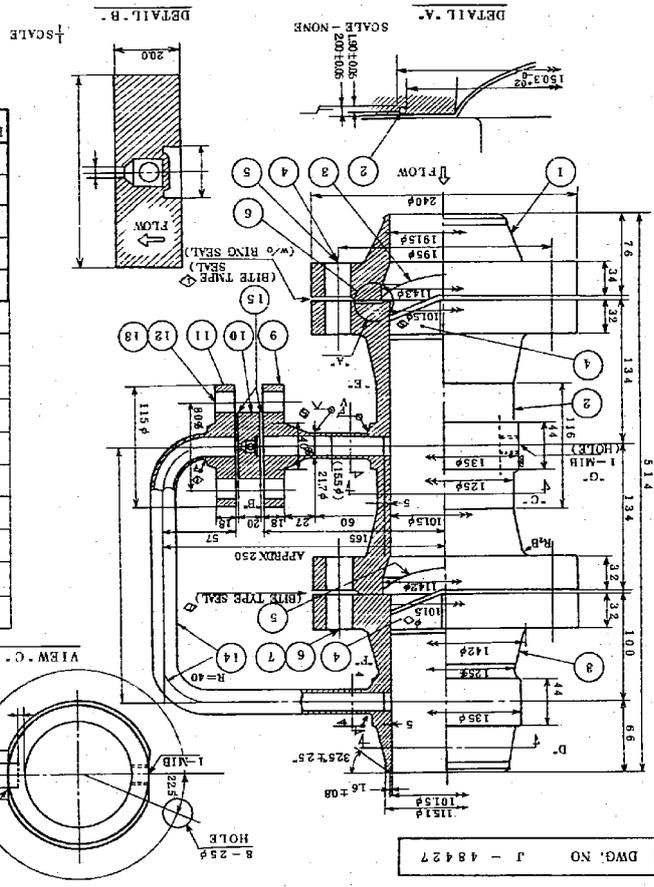
図26 ラプチャダイヤスクの取付ホルダ

このラプチャダイヤスクは日本BSS & B社が米国BSS & B社より輸入。ホルダーは日本BSS & B社が国内で製作したものである。(図26参照)

- (1) ラプチャダイヤスクの据付誤差またはホルダ給付力不足が、RD-1と2回目のRD-2に認められた。
- これは設定圧以下で反転する可能性がある。
- (2) ホルダとダイヤスク間の一時的な温度差に起因する熱応力状態が破裂圧の精度に影響を与える可能性がある。
- (3) 弁の急閉時に発生するNaハッパによる過激的な圧力の発生

そこで、次の様に破裂設定圧の変更を行うとともに、圧力センサや音響センサを取付その後の運転監視と、さらには運転要領の見直し、急激なアルゴン加圧操作の排除などに心掛け、不必要な動的、過渡的圧力の発生を極力抑える様にした。

上記 4 at の温度スペースを 475°C に換算すると 1.2 kg/cm^2 の破裂設定圧になる。

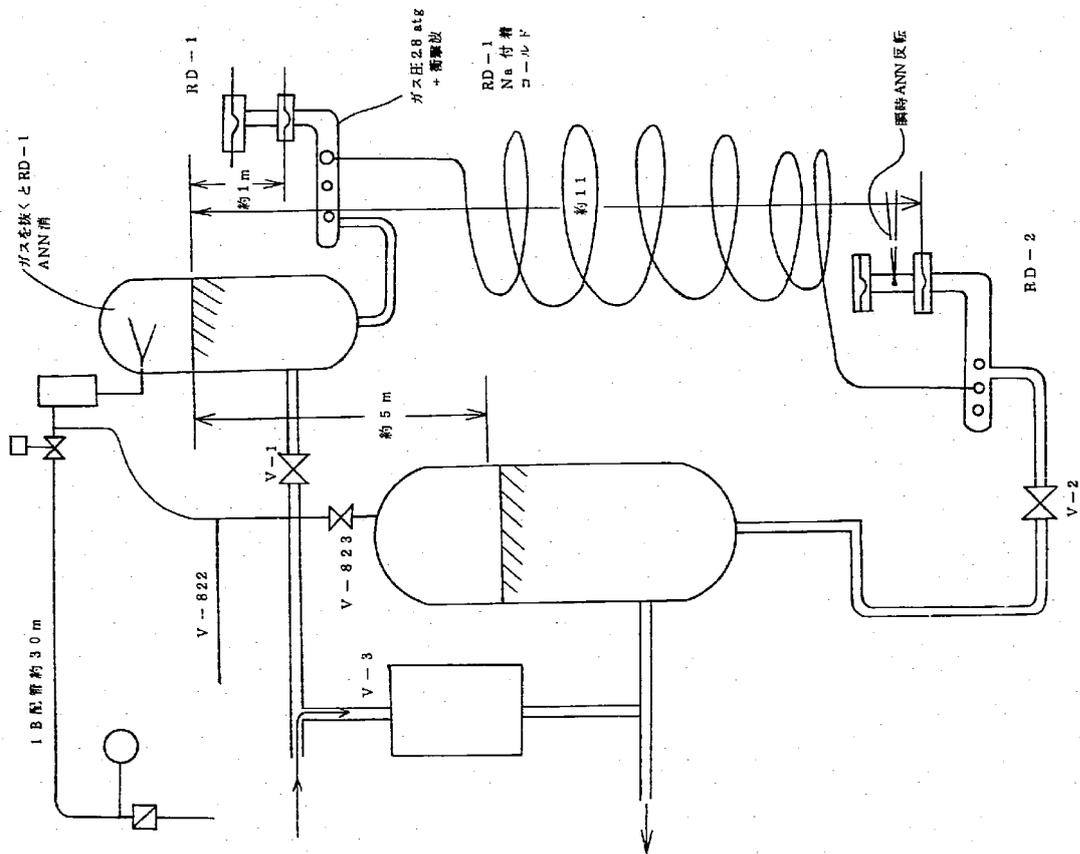
図27 ラブチャイスティック廻り配置図

なお、参考までに、図27にラプチャディスク廻りの配管図をそして、図28に9月29日行われた、耐圧試験時の加圧経過を、また、図29、30には9月12日から14日にかけてのNaチャージドレン時の液面制御タンクガス圧と出口ヘッドNa圧のそれぞれ挙動の結果を示した。

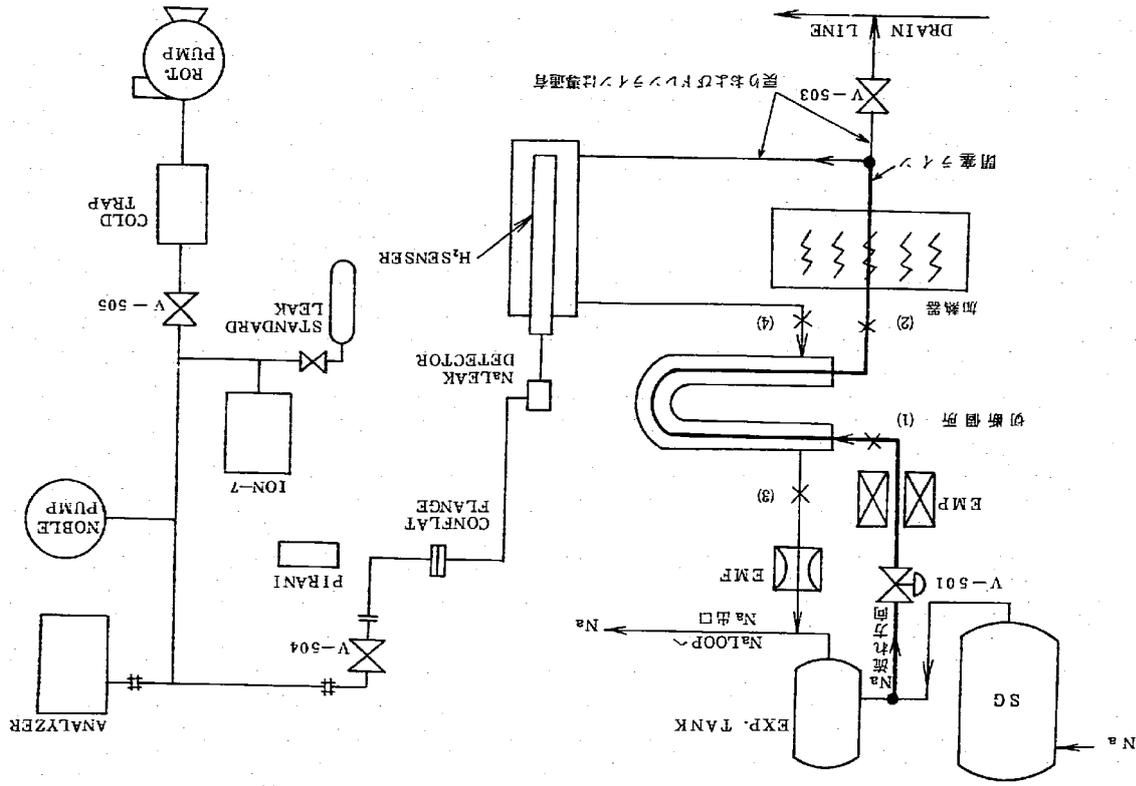
図31 簡便式水準計 (WLD) 系統図

すなわち、主循環システムのNa温度350℃にて、LTR隔離で、WLDを運転しているとき、エコノマイザおよび加熱器からの放熱が大きく、加熱器出口Na温度がプラグイン温度(210℃前後と予想されている)以下になっていたりと考えられることである。悪いことにはプラグイン許すも前述の様に電磁流量計の電極破損により計測できる状態になってなかった。

導通作業は図31の系統において、戻りラインには閉塞がないことが判っているので、入口ラインの加熱器出口までの閉(太線で示した)で行われた。

9月17日 北磁ポンプ出口配管切断(図31の切断箇所H)し、その所に、写真6にみられる様なガス加圧管を溶接して、これより上流側の導通を確認したところ、閉塞がないことが判った。次に、エコノマイザの保温とヒータを取外し、アセナレンバンナ2本で加熱しながら、この部分のガス導通確認を行ってみたが、失敗であった。

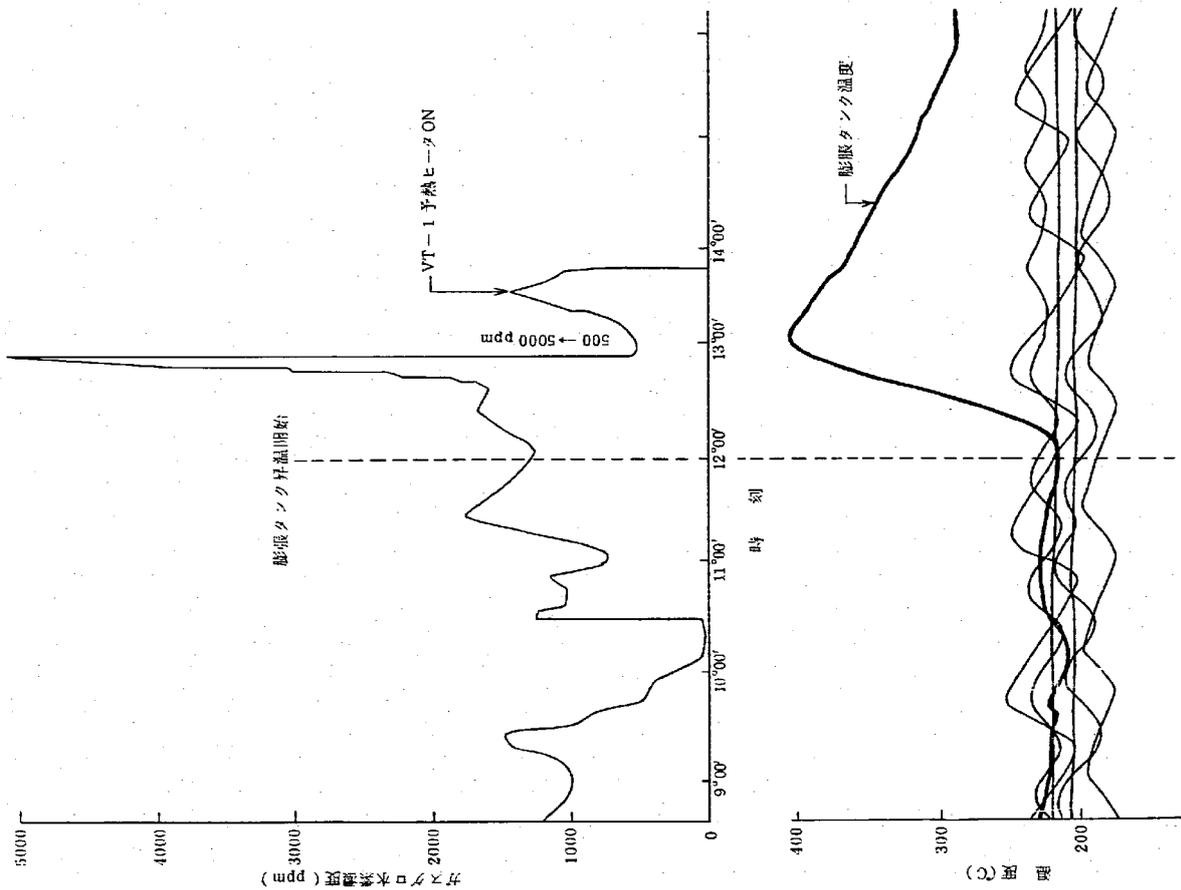
図 34 膨脹タンク温度とガスクロ指示の関係

すなわち、その後の試験で、図34と35に示したようにガスクロの指示に最も影響し
 そうな膨張タンクとガスクロ用ベーパートラップの予熱温度を上げてみたところ、ガスクロ
 指示は、それら温度に敏感に影響されていることがわかつた。時に、ガスクロ用ベーパー
 ップはこれまで長い間使用していたものをNa付着のまま再使用しているため、水素の吸
 着も多く、加熱によって水素の吐き出しが行われたものと考えられた。

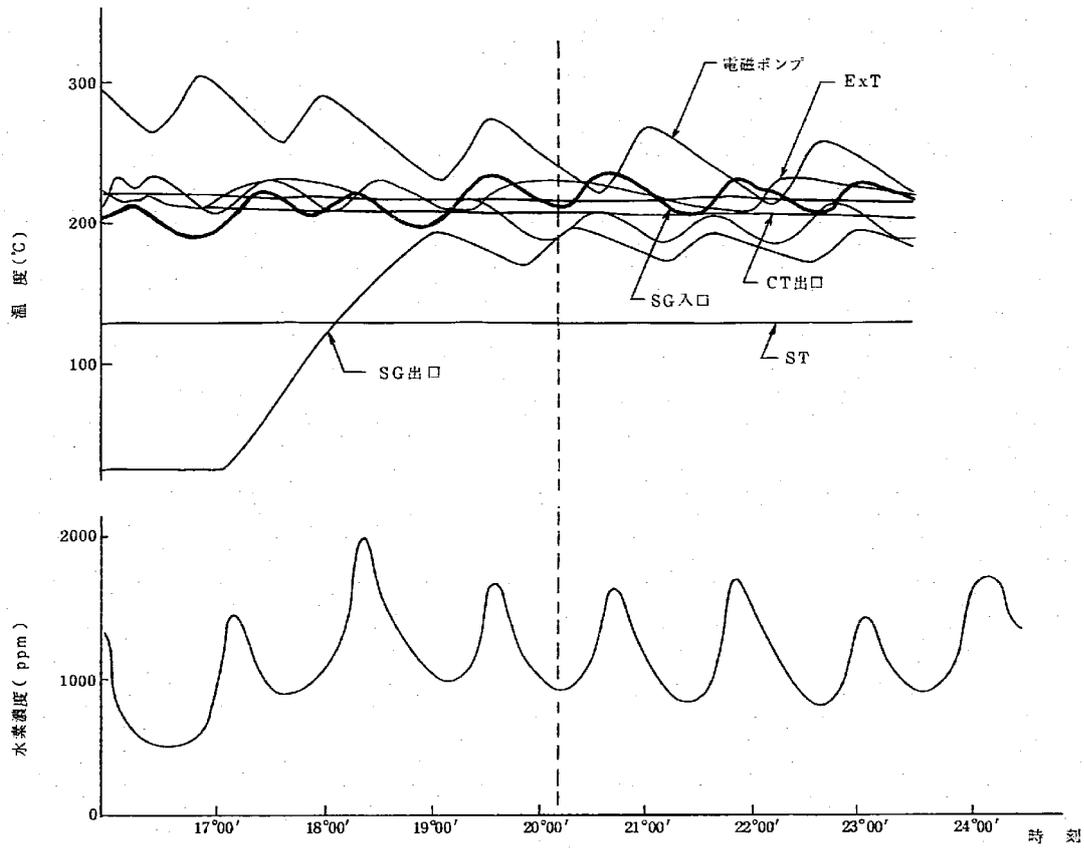
図 36 ガスクロ指示と系統予熱温度の波打現象

このことから、これまではつきりしなかつた図36の様なガスクロ指示の被打ち現象も、
 結局は予熱ヒータのON、OFFによるものであることがわかつた。これは特に、通常き
 れいなナトリウムと接触することのないカバ-ガス系において、予熱ヒータの温度変動を
 拾い易いことを物語っている。

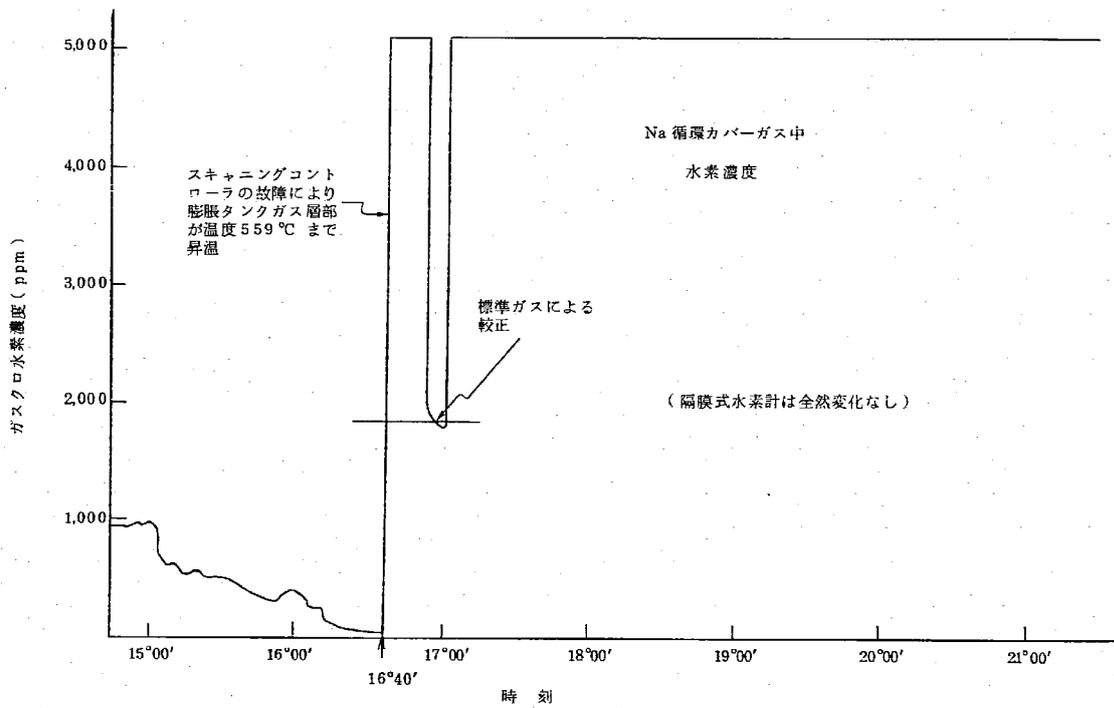
図 37 ナトリウム-水蒸気結合運転でのガスクロの挙動

11月12日にはNa-水の総合運転において、図37のようにガスクロ指示の急激上昇
 がみられた。このときはNa中水素計、アラキング計とも何ら異常が認められず、やは
 り予熱ヒータによるものと推測された。というのはこれと前後して、スキヤニングコン
 ローラのデジタル温度指示計にフラツキ現象がみられ、温度指示が安定しないことがわか
 っている。また、膨張タンクの3分割ヒータのうち、最上部ヒータが入りっぱなしになり、
 この部分の温度が55.9℃にも達していることがわかつた。

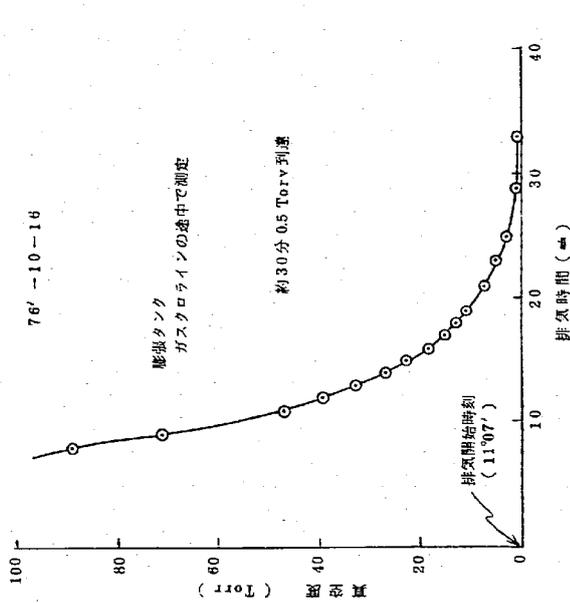
図 3 8 ITR 装置の真空ポンプによる排気特性

図 3 8 と 3 9 は 2 回目のラプチャディスタ交換後のナトリウム系における真空排気特性と真空放置特性をそれぞれ示したもので、いずれも問題になるような傾向は見られていない。ということは、10月4日のプラギングの異常温度上昇、および10月17日にみられた系内不純物の増加原因は R D-1 からの空気吸込み以外には考えられないことになる。次に、10月24日から30日にかけて行ったナトリウム純化試験のデータから不純物の増加量を調べてみる。

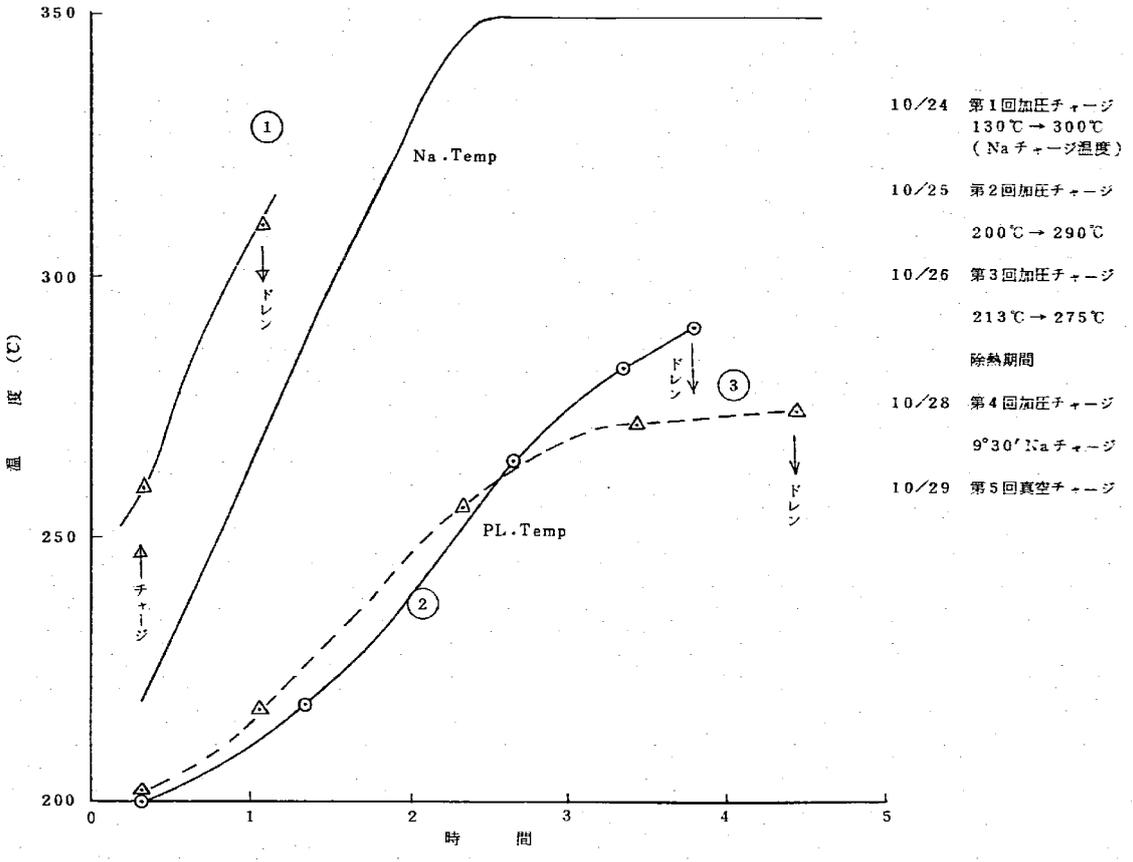
図40 Na系の汚染度合確認試験

図 4 0 はコールドトラップ閉塞問題を防ぐため、ナトリウムのチャージ、ドレンによってループ内不純物をストレージタンクへ落すことを試みたものである。すなわち、ストレージタンクのナトリウム温度を低く抑えて、これをループにチャージし、不純物の溢け出し易い温度（ここでは 350℃）までナトリウムを昇温、さらに循環させ、プラギング温度が高くなったところで高温ドレンを行ったわけである。

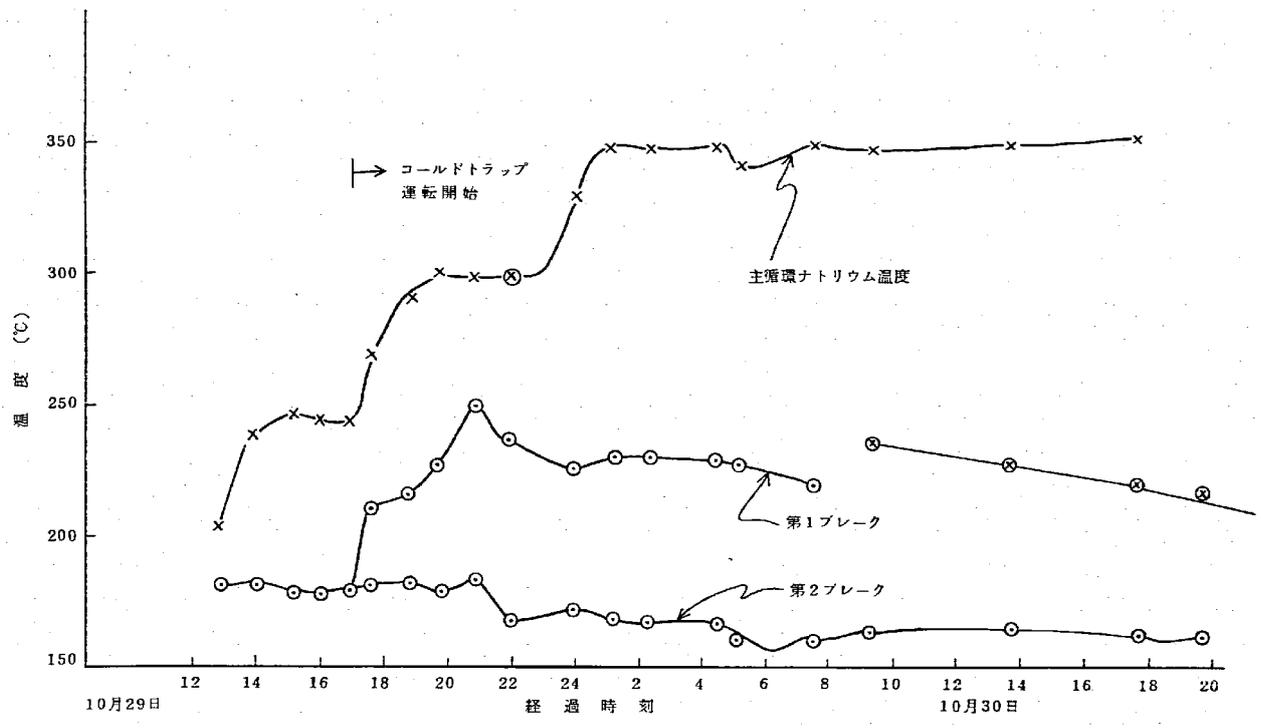
図41 Na純化運転記録

図 4 1 に 5 回目チャージ後の純化運転記録を示した。これまではプラギング計に二重ブレイク現象はみられなかったが、コールドトラップ運転と同時にその現象が現われている。これはコールドトラップ中の二重ブレイク物質が一端吐き出されたものと解釈できる。その後はコールドトラップ温度の低下とともに二重ブレイク物質も低下している。

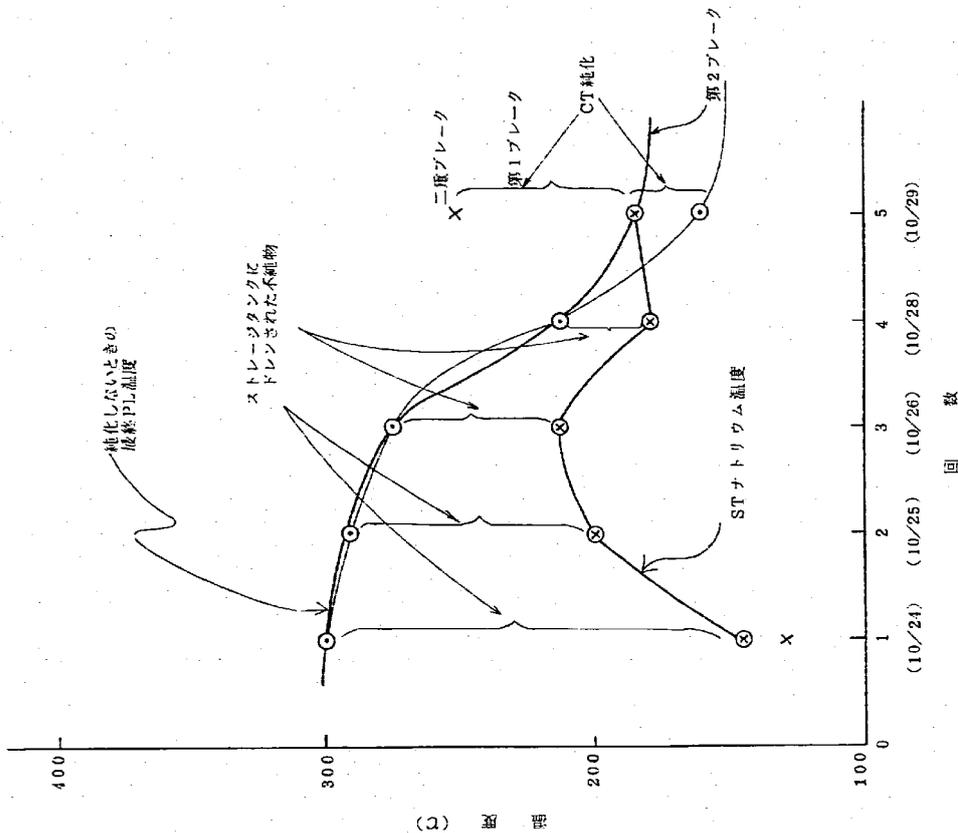
図 4.2 Naチャージとドレン時のプライング温度変化幅

図 4.2 はこれまでの不純物除去対策の経過をプライング温度の変化中で示したもので、これから、どれだけ不純物がストレージタンクに落ちたのか、次の横にして概を見当がつく。

これを室温 30℃ の空気として換算すると約 1.4 m³ の空気が必要となる。この空気の吸入経路は、すでに述べている様に、RD-1 のリーク検知プラグの取付ネジ部からであり、そして吸入が起る前駆条件として、そのラプチャディスタクの破裂後が考えられる。

また、5.3 章で述べたように 10 月 4 日のナトリウムチャージ時、RD-1 には何ら反転座屈を起すに至るような原因が印加されていない。したがって、これ以前 (9 月 29 日の WLD 耐圧試験時) にすでにラプチャディスタクは破裂しており、Naチャージのミス操作 (チャージ中真空ポンプ停止) が重なって、より多くの不純物生成となったと考えられる。因みに、先の空気吸入量 1.4 m³ が真空引き開始から、チャージ終了の大気に戻すまでの時間 (200 分間) にすべて酸化物化したと考えると、リーク率は $1400/200 = 7 \text{ L/min}$ となり、プラグねじからの漏れ込みとしては受当な値となる。

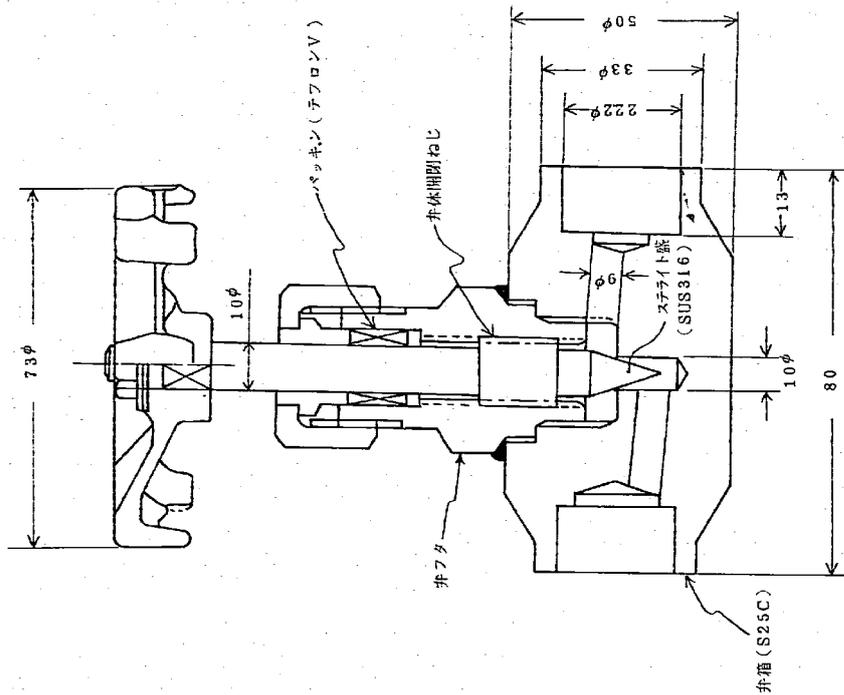
(1) 低温仕稼から炭素鋼が使用されており、通常流体が流れないなどから腐びが発生し易く、
 軟質のためゴミキズ帯によわい。

- (1) 低温使用の計装弁たりとも、高温仕稼のバルブを用いる。
- (2) 弁座と弁体は偏心が生じても問題ない構造のものとす。
- (3) 建設後の系統フラッシングを十分行う。
- (4) 導圧管系は通常流動がないため腐食生成物が吸着し易いので、できれば腐食の少ない材
 質とす。

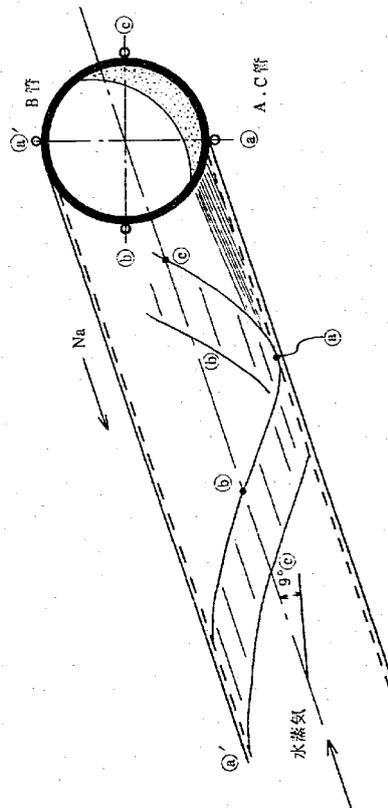
図4.6, 4.7であきらかにように伝熱管の周方向によってDNB発生時期が相違することがわかった。

すなわち、上図において、Na温度の微小降下に伴い、C管(2000φ)はb→a→cと管壁温度変動点が移動するが、800φ管の伝熱管上面に熱電対を有するB管はa→c→bと温度変動点が移動すると予想されるなど、2000φと800φとでは遠心力による相違がみられる様である。
