SWAT-3 蒸発器内部構造物の解体検査報告書 (Run-4試験)

一大リーク・ナトリウム-水反応試験(第16報)一

1979年9月

動力炉・核燃料開発事業団

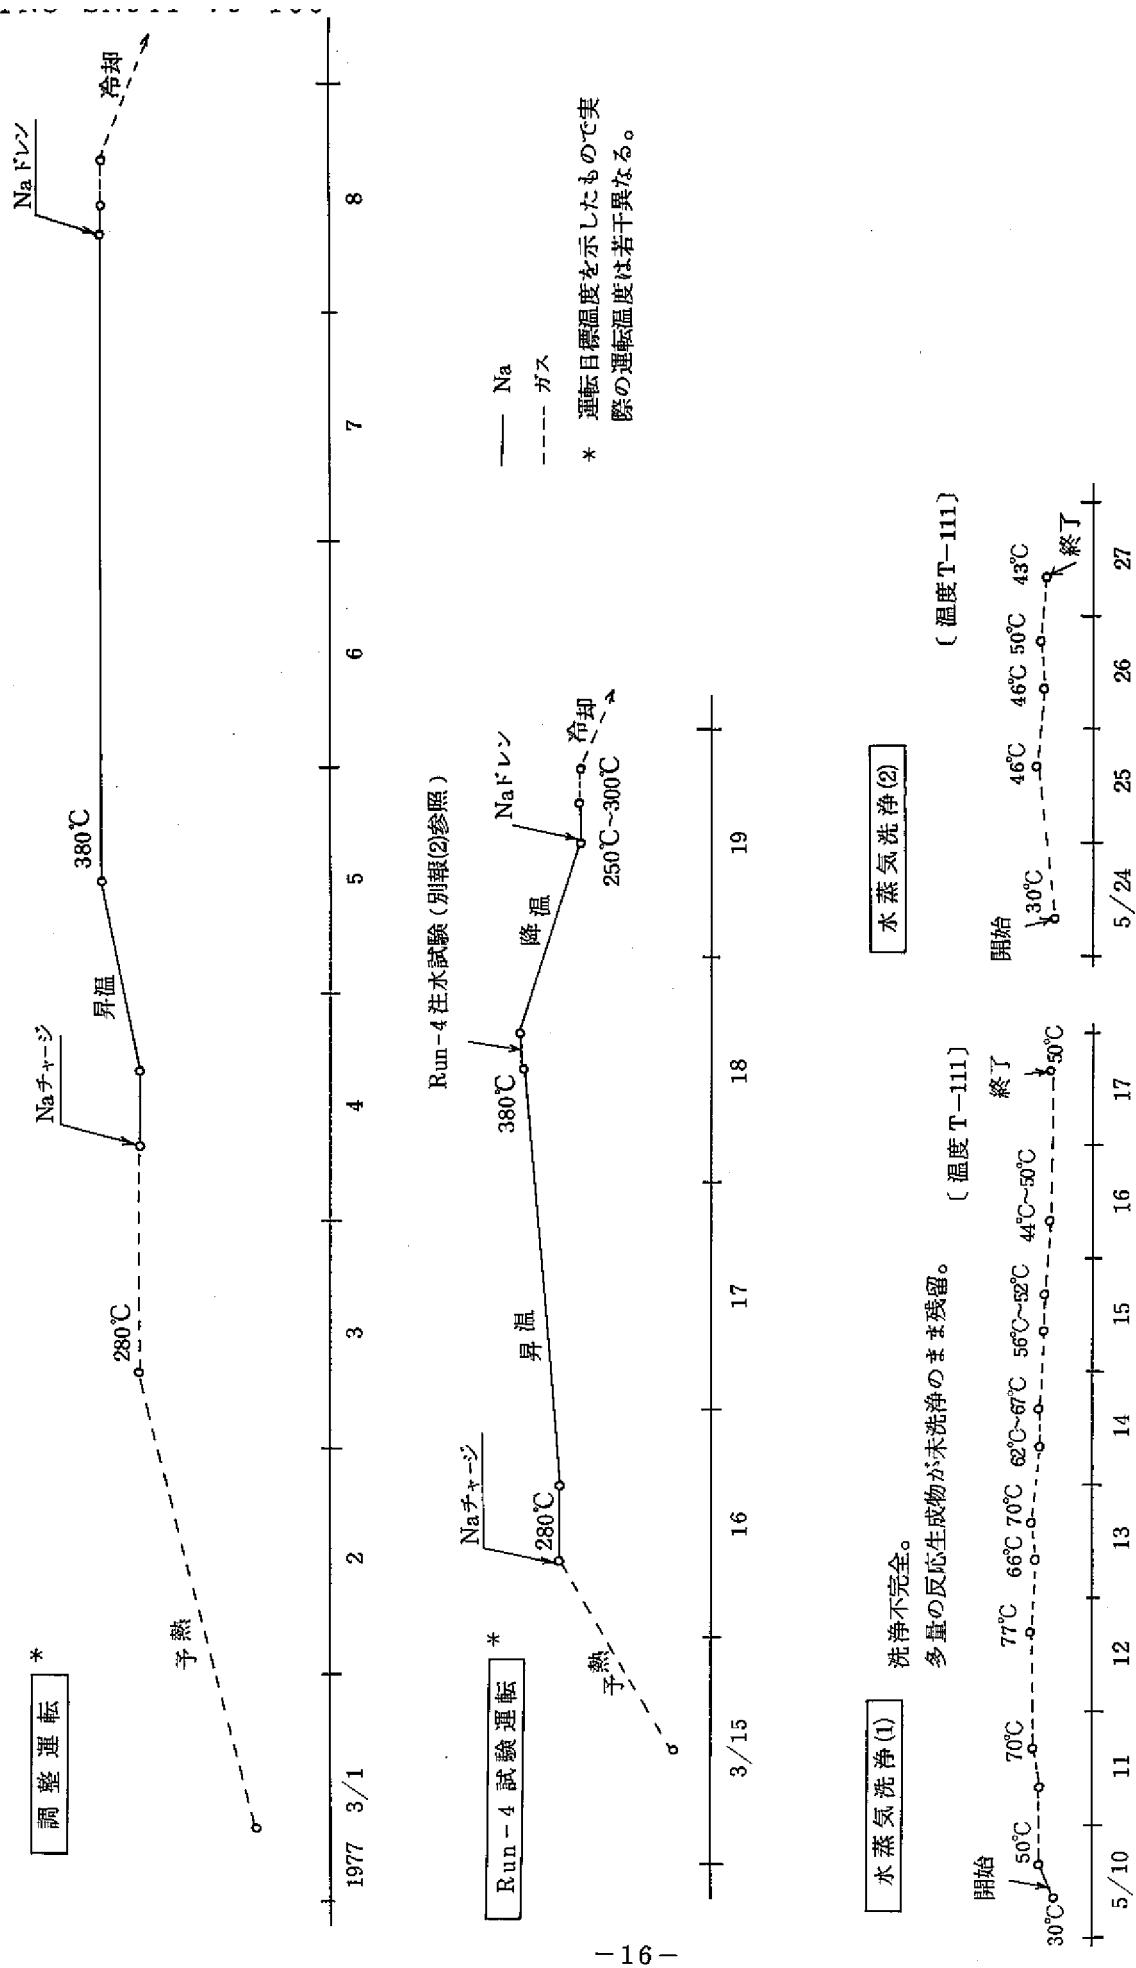
Fig. 2.2.2 蒸発器の運転履歴の概要

これら一連の蒸発器の運転履歴の概要を内部雰囲気およびその温度を中心にまとめたものをFig. 2.2.2に示す。

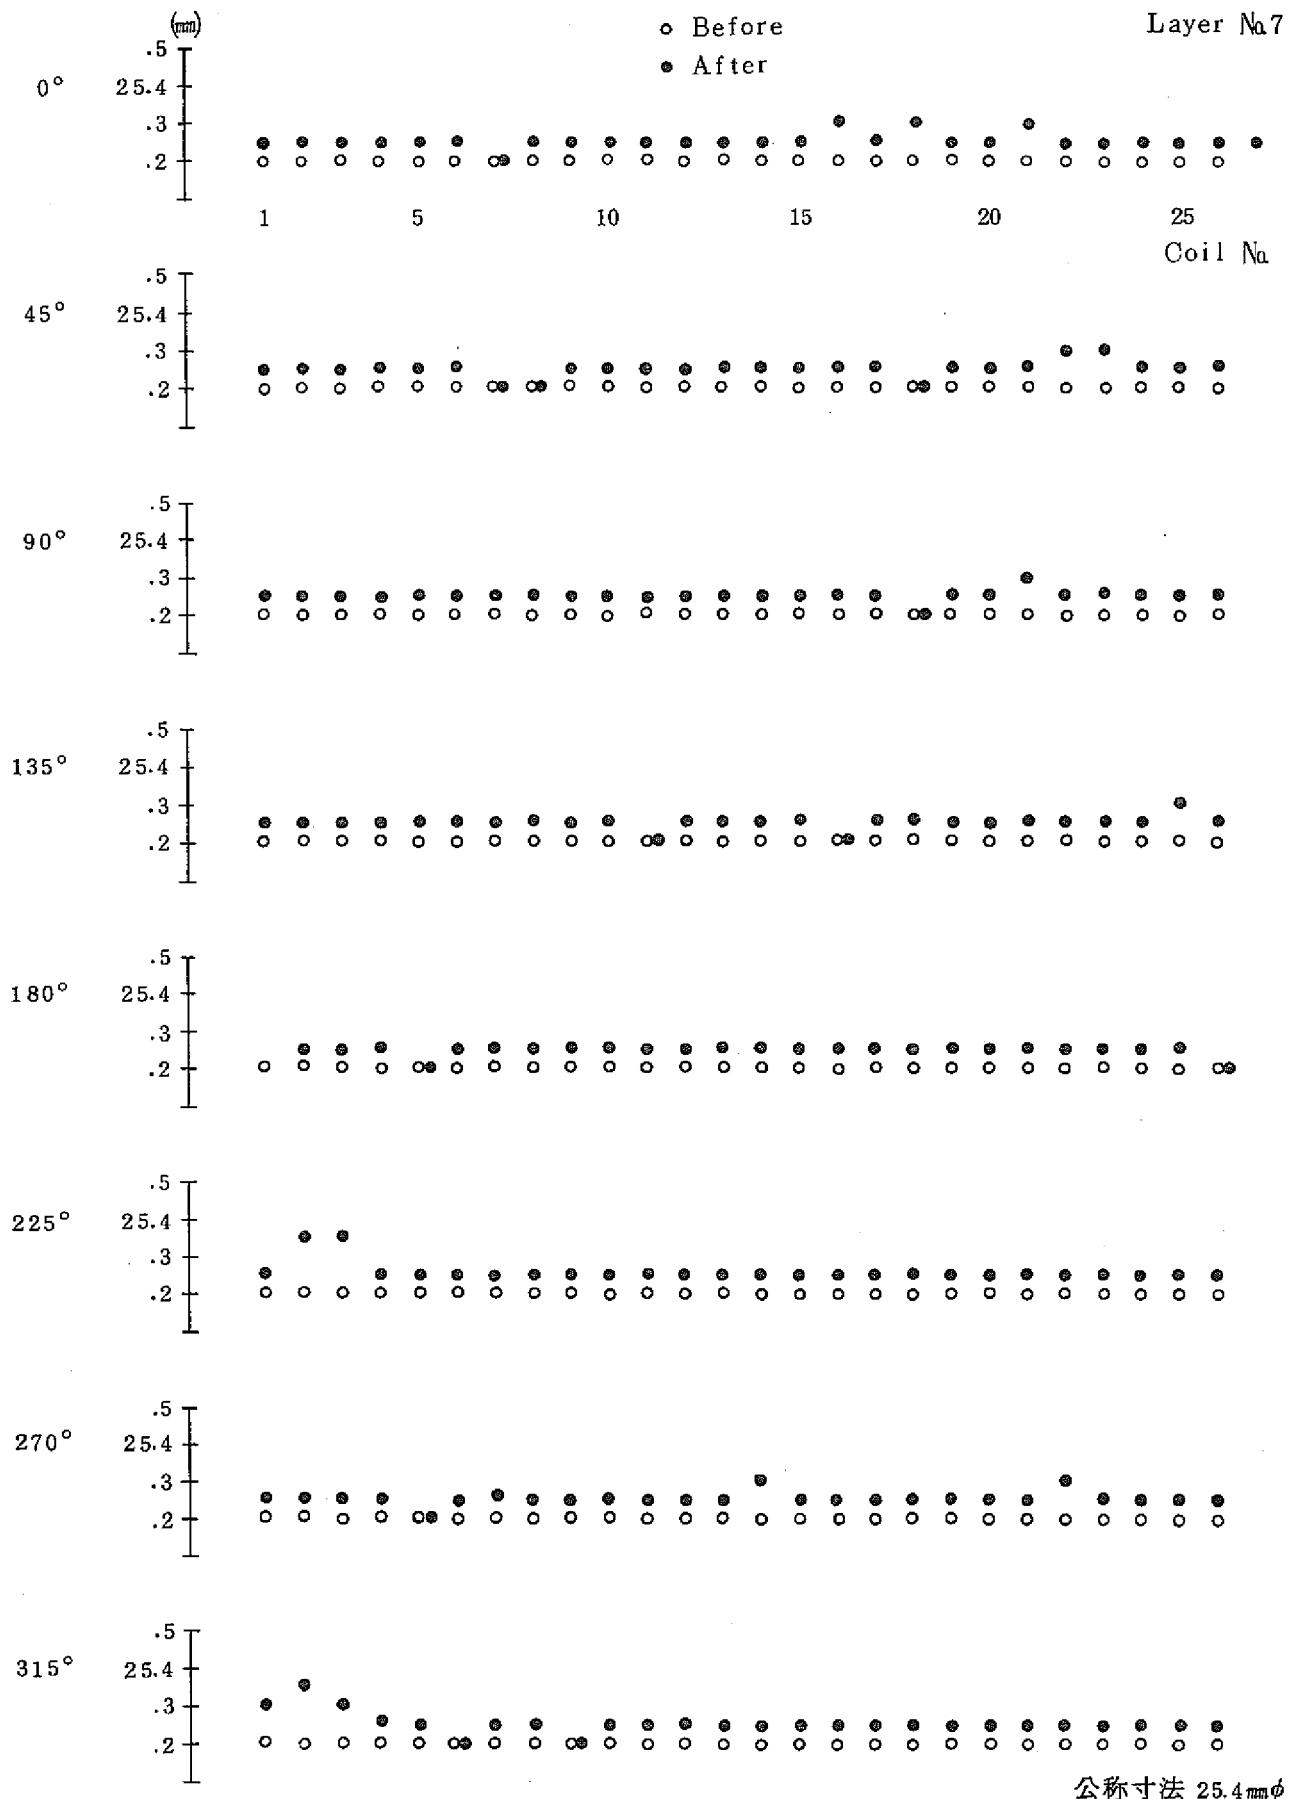
Fig. 4.2.1 (g) 伝熱管外径(7)

注水試験前後の伝熱管外径測定値を比較したものをFig. 4.2.1.(a)～(i)に示す。ただ、注水点近傍については事前のデータが得られてないのでここでは伝熱管群下部について測定したもの

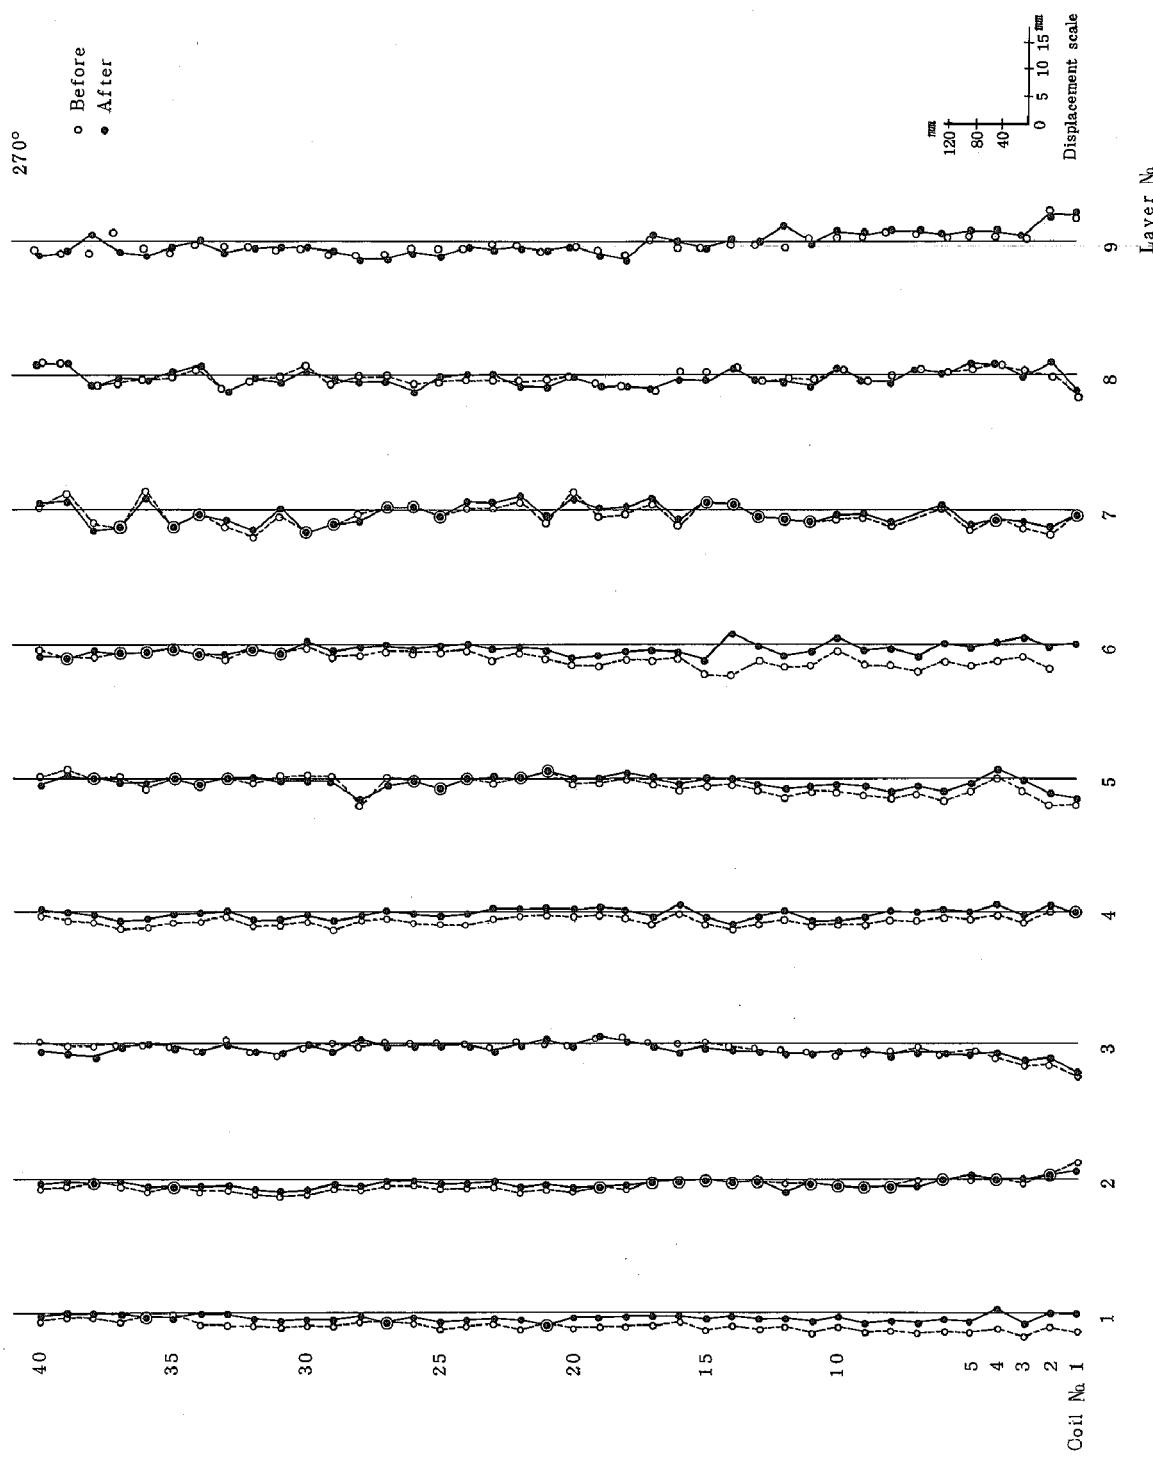
Fig. 4.3.1 (B) コイル 真直度 (7)

コイル真直度の測定結果を注水試験前後で比較したものを見ると Fig. 4.3.1(a)~(h) に示す。これらの図は、丁度、伝熱管コイルを横から眺めたときの各伝熱管コイルの水平方向の不揃い (デコボコ) の状態を表わしている。従つて、注水試験により伝熱管コイルに水平方向の変形が生ずれば、この真直度にくるいが生ずることになる。

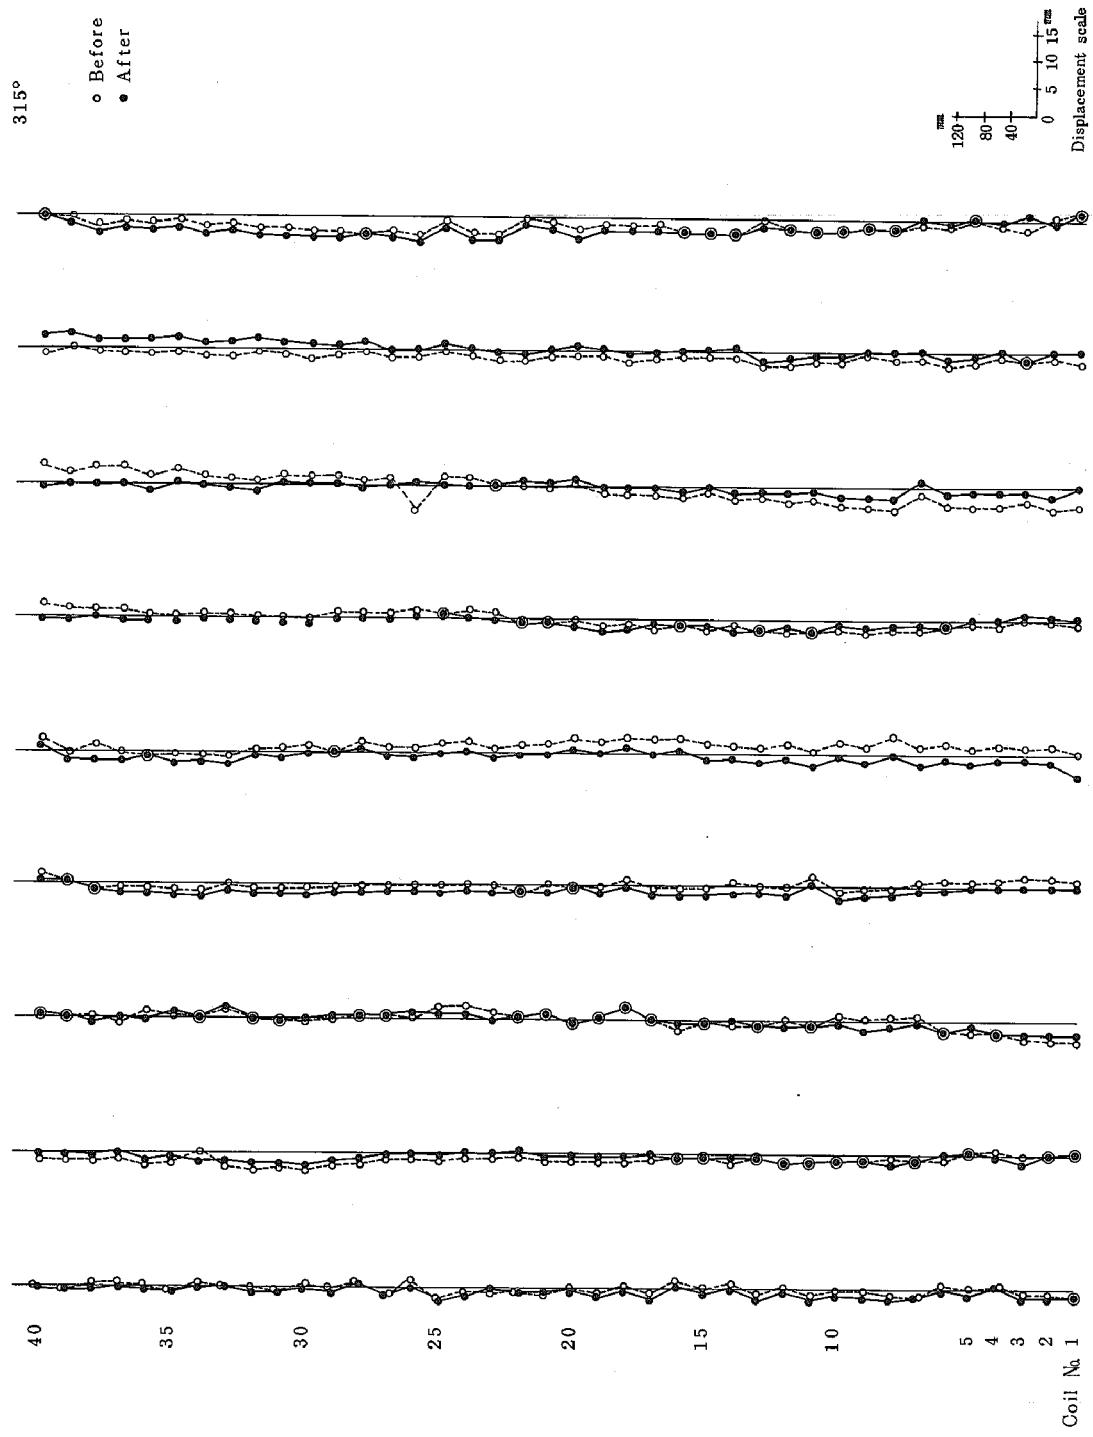
Fig. 4.3.1 (h) = ۱۷۰ 真直度 (8)

伝熱管コイルは 45° , 135° , 225° および 315° の周方向 4 点で支持されているので、この方向については真直度のくるいは生じ得ない等である。しかしながら Fig. 4.3.1(b), (d), (f) および(h)によると、この方向でも若干の測定の差が認められる。これは、測定時の糸の張り方のわずかなずれ等による測定誤差によるものと思われる。特に、例えば 45° 方向 Fig. 4.3.1(b) の 9 層目伝熱管コイルに見られるように、デコボコの状態そのものは試験前後で相違ないものの全体的に少しずつずれているようなものは明らかに測定時の糸の張り方のずれと判断できる。

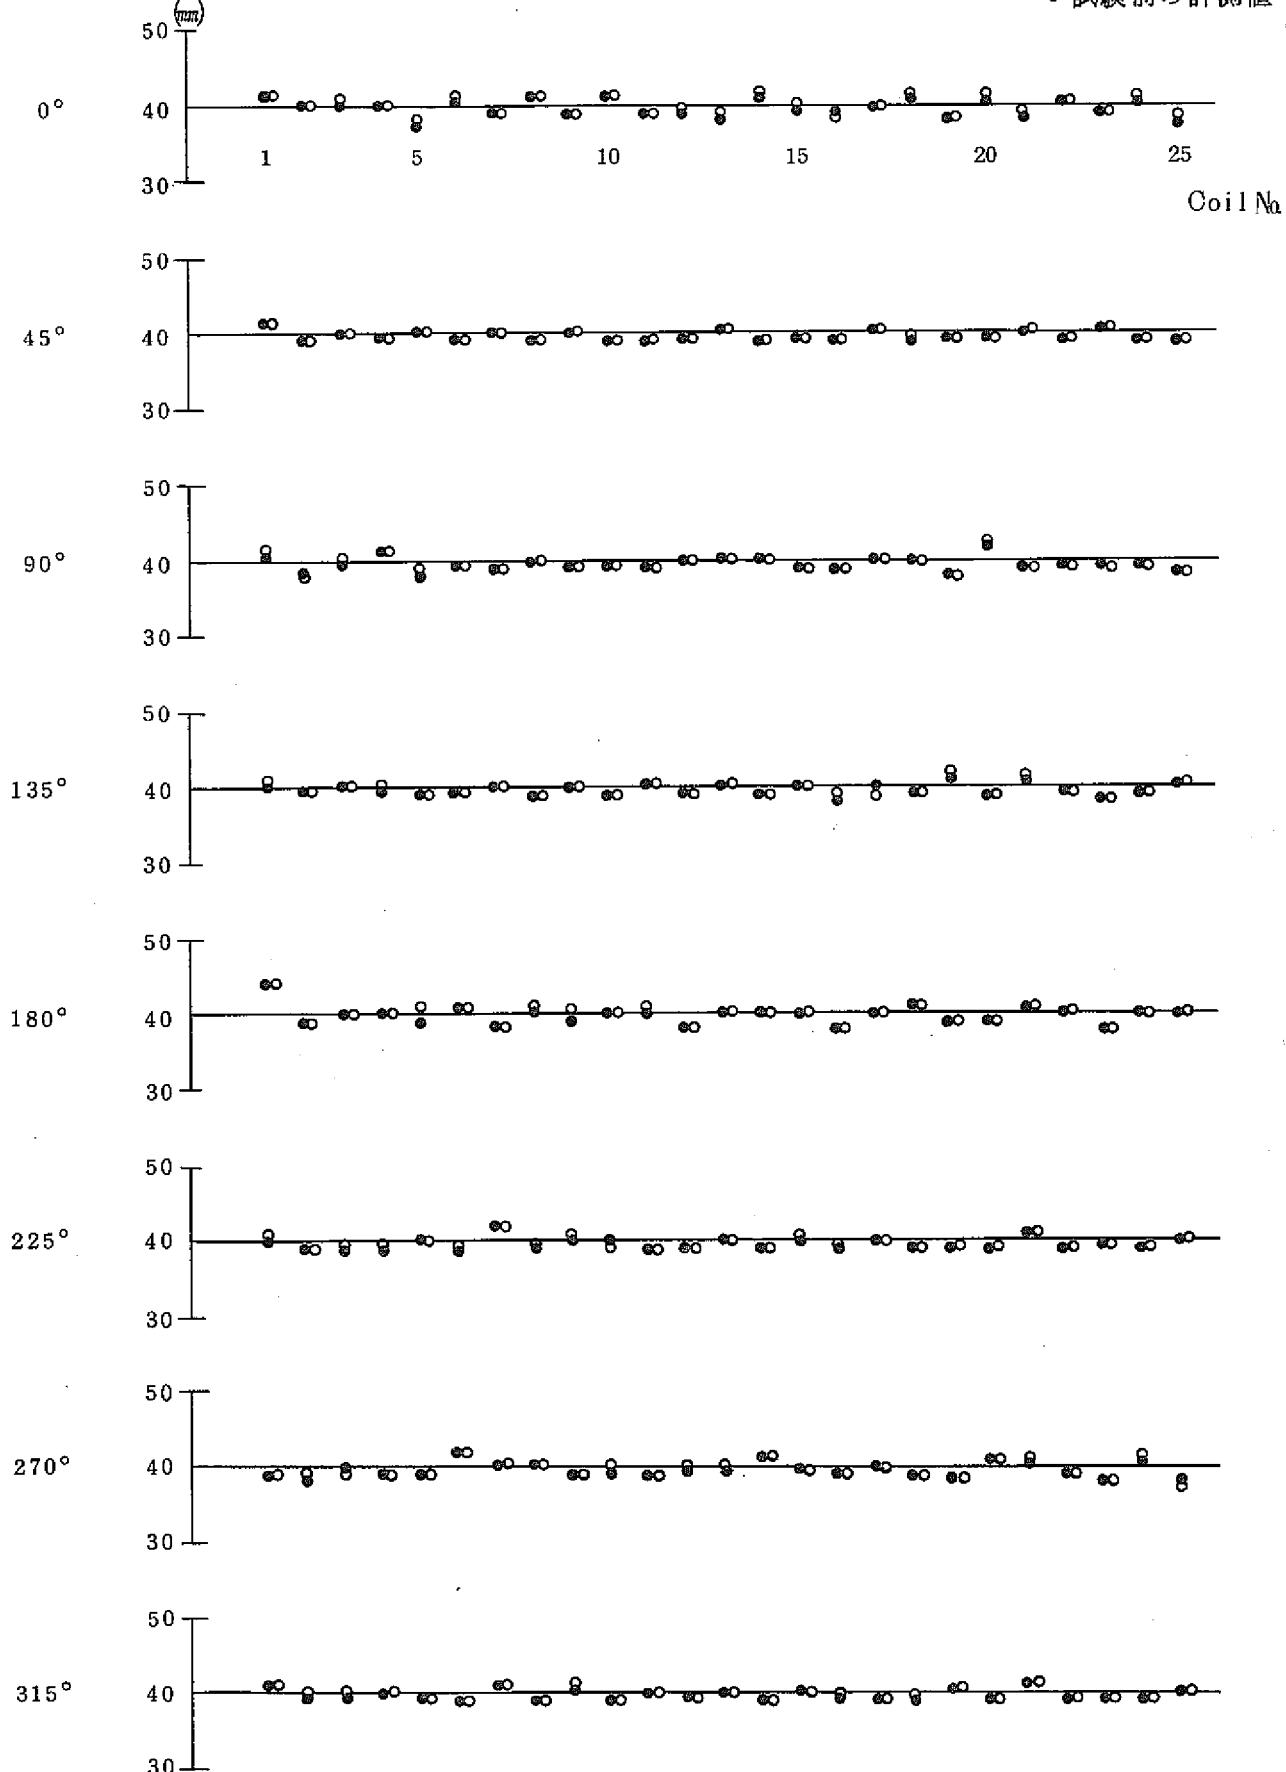
Fig. 4.4.1 (g) コイルピッチ(7)

垂直方向のコイルピッチの測定結果を注水試験前後で比較したものを Fig. 4.4.1(a)～(i) に示す。ただ、注水点近傍についてはデータが得られてないので、ここでは、コイル下部について測定されたものを示した。得られたデータの範囲内ではピッチの乱れは認められない。注水点近傍については 4.1.(3) 項で述べたようにピッチの乱れは生じていない。
