SWAT- 3 蒸発器内部構造物の解体検査報告書
(Run-5試験)

—大リーク・ナトリウム—水反応試験(第17報)—

SWAT-3 蒸気発生器内部構造物の解体検査報告書(Run-5試験)

本報告書は、Run-5試験における蒸気発生器(反応容器)伝熱管群構造物の試験後解体検査結果をとりまとめたものである。

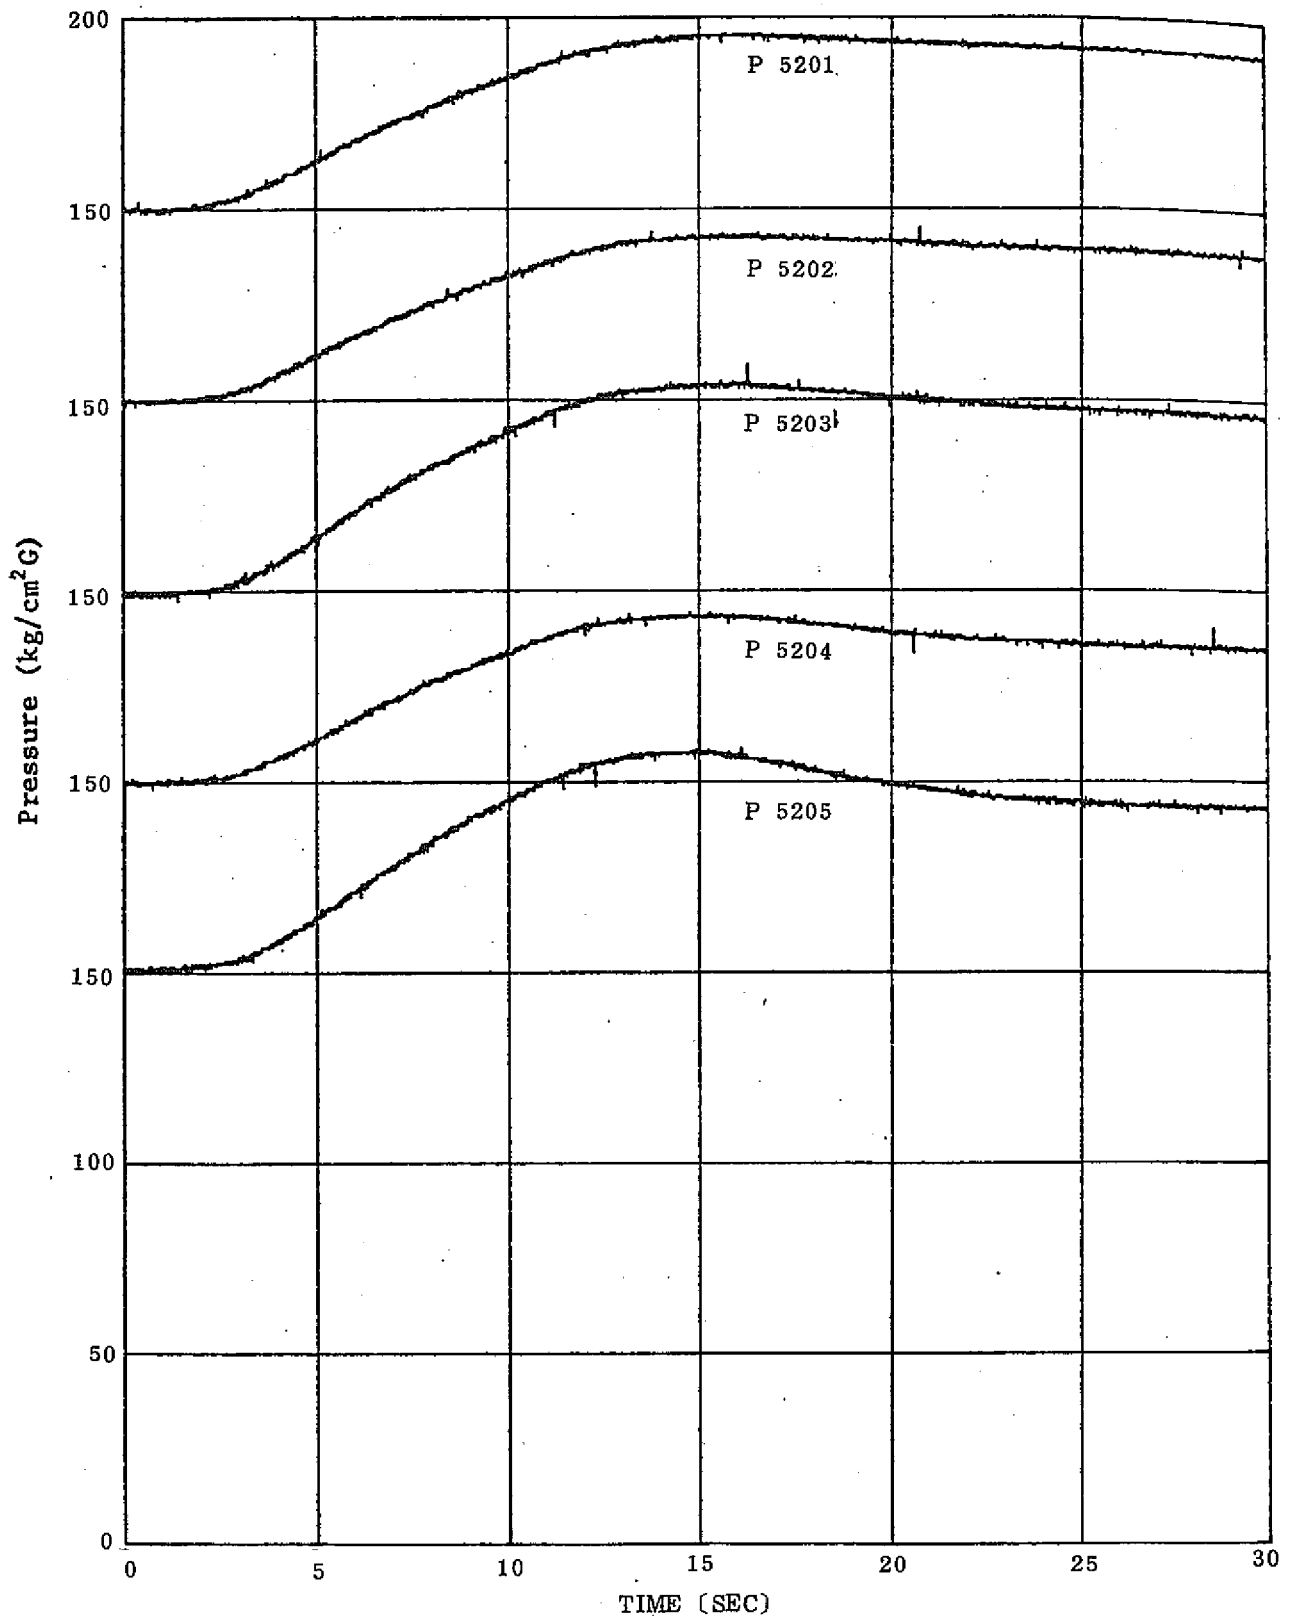
Fig. 3.1.1 加圧伝熱管圧力 (Run-5)

このうち、(1)隣接伝熱管の二次破断については、注水試験時の伝熱管の封入ガス圧データから、二次破断がないことが確認されている。すなわち、注水試験では、注水管以外の伝熱管を N_2 ガスで加圧しその圧力を監視している。二次破断が起こればその圧力が低下するはずである。モニタされた伝熱管圧力をFig 3.1.1に示すが圧力の低下は無い。逆に圧力が上昇しているがこれは、注水試験時の温度上昇によるものである。

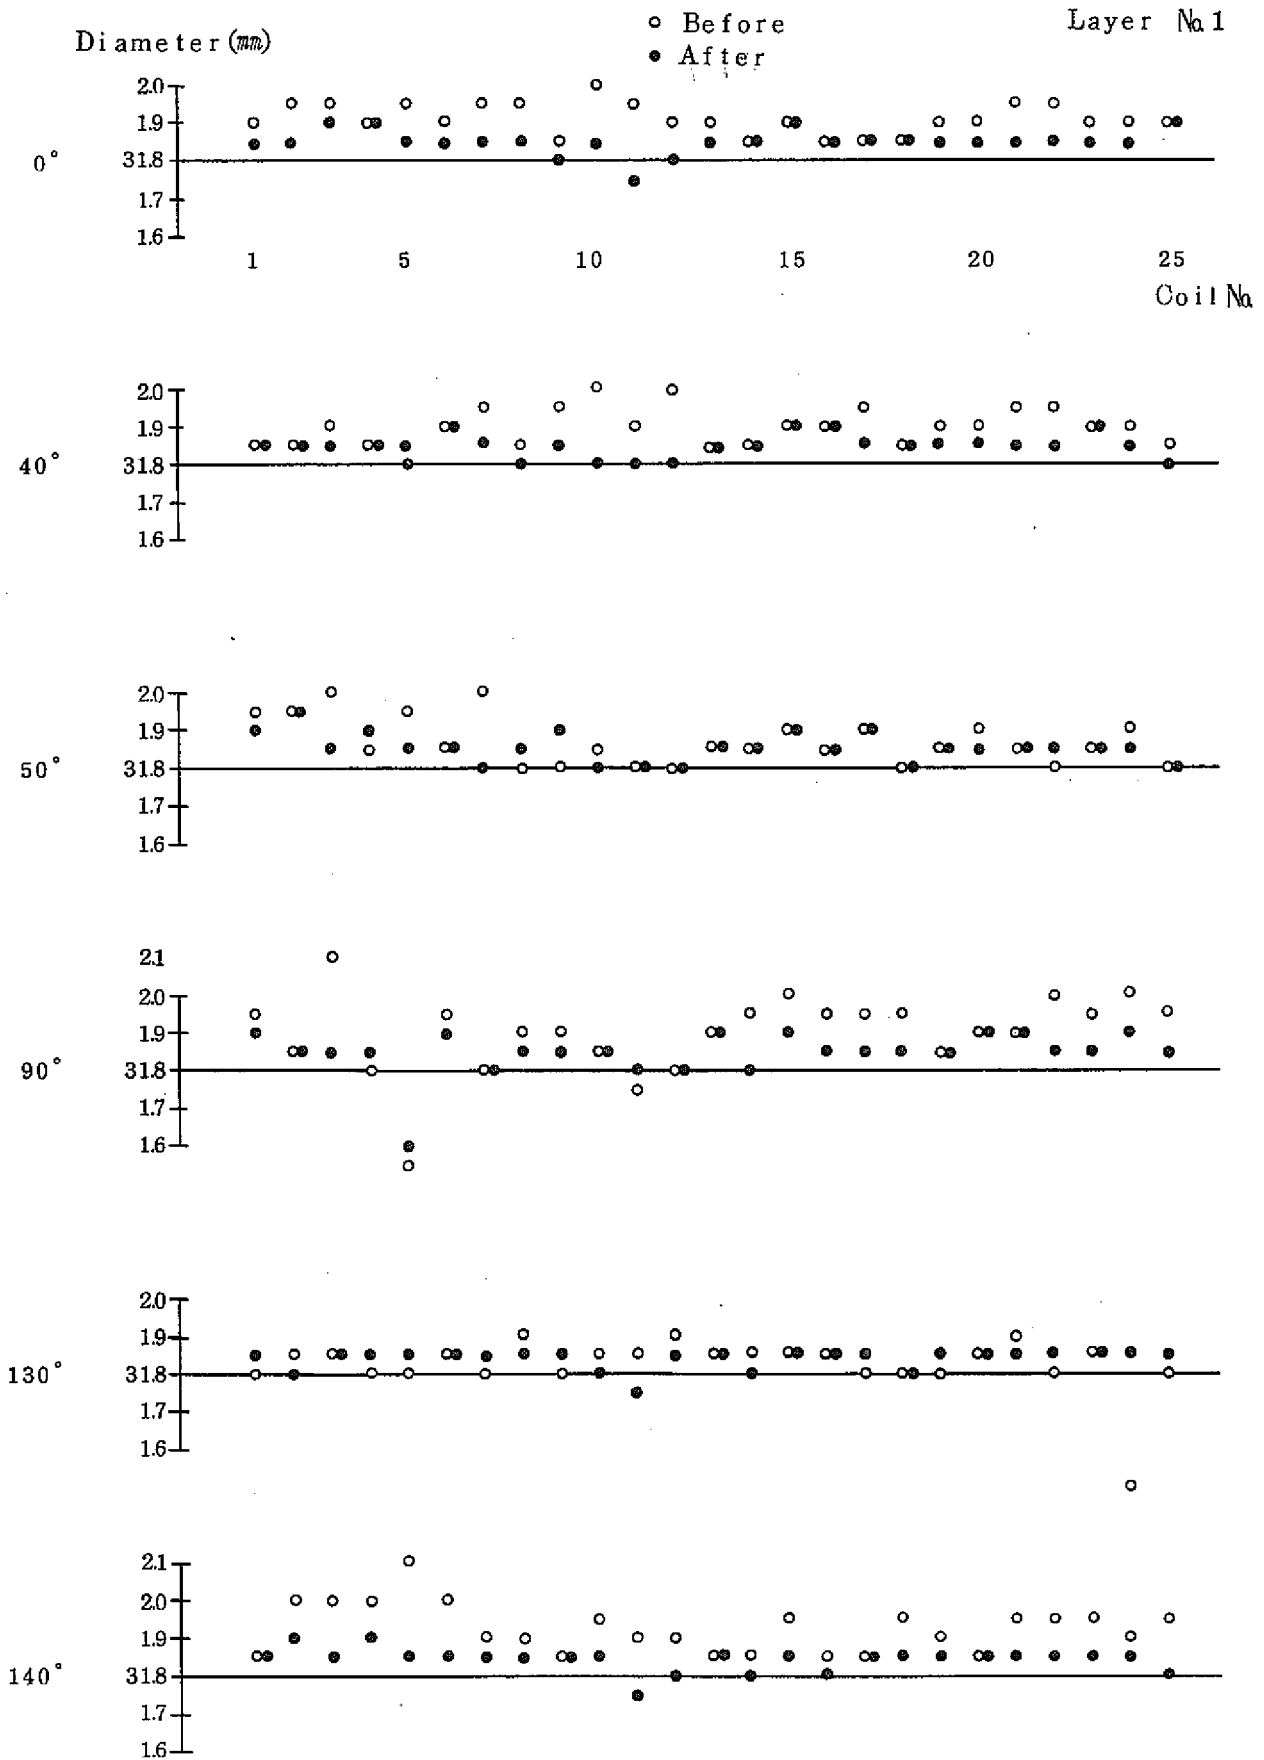
Fig. 4. 2. 1 (a) 伝熱管外径

いずれにしても、測定精度の範囲内では、ウエステージによる損傷や高温化による管のふくらみ（ブリスト）など測定精度の範囲内では観察されなかった。

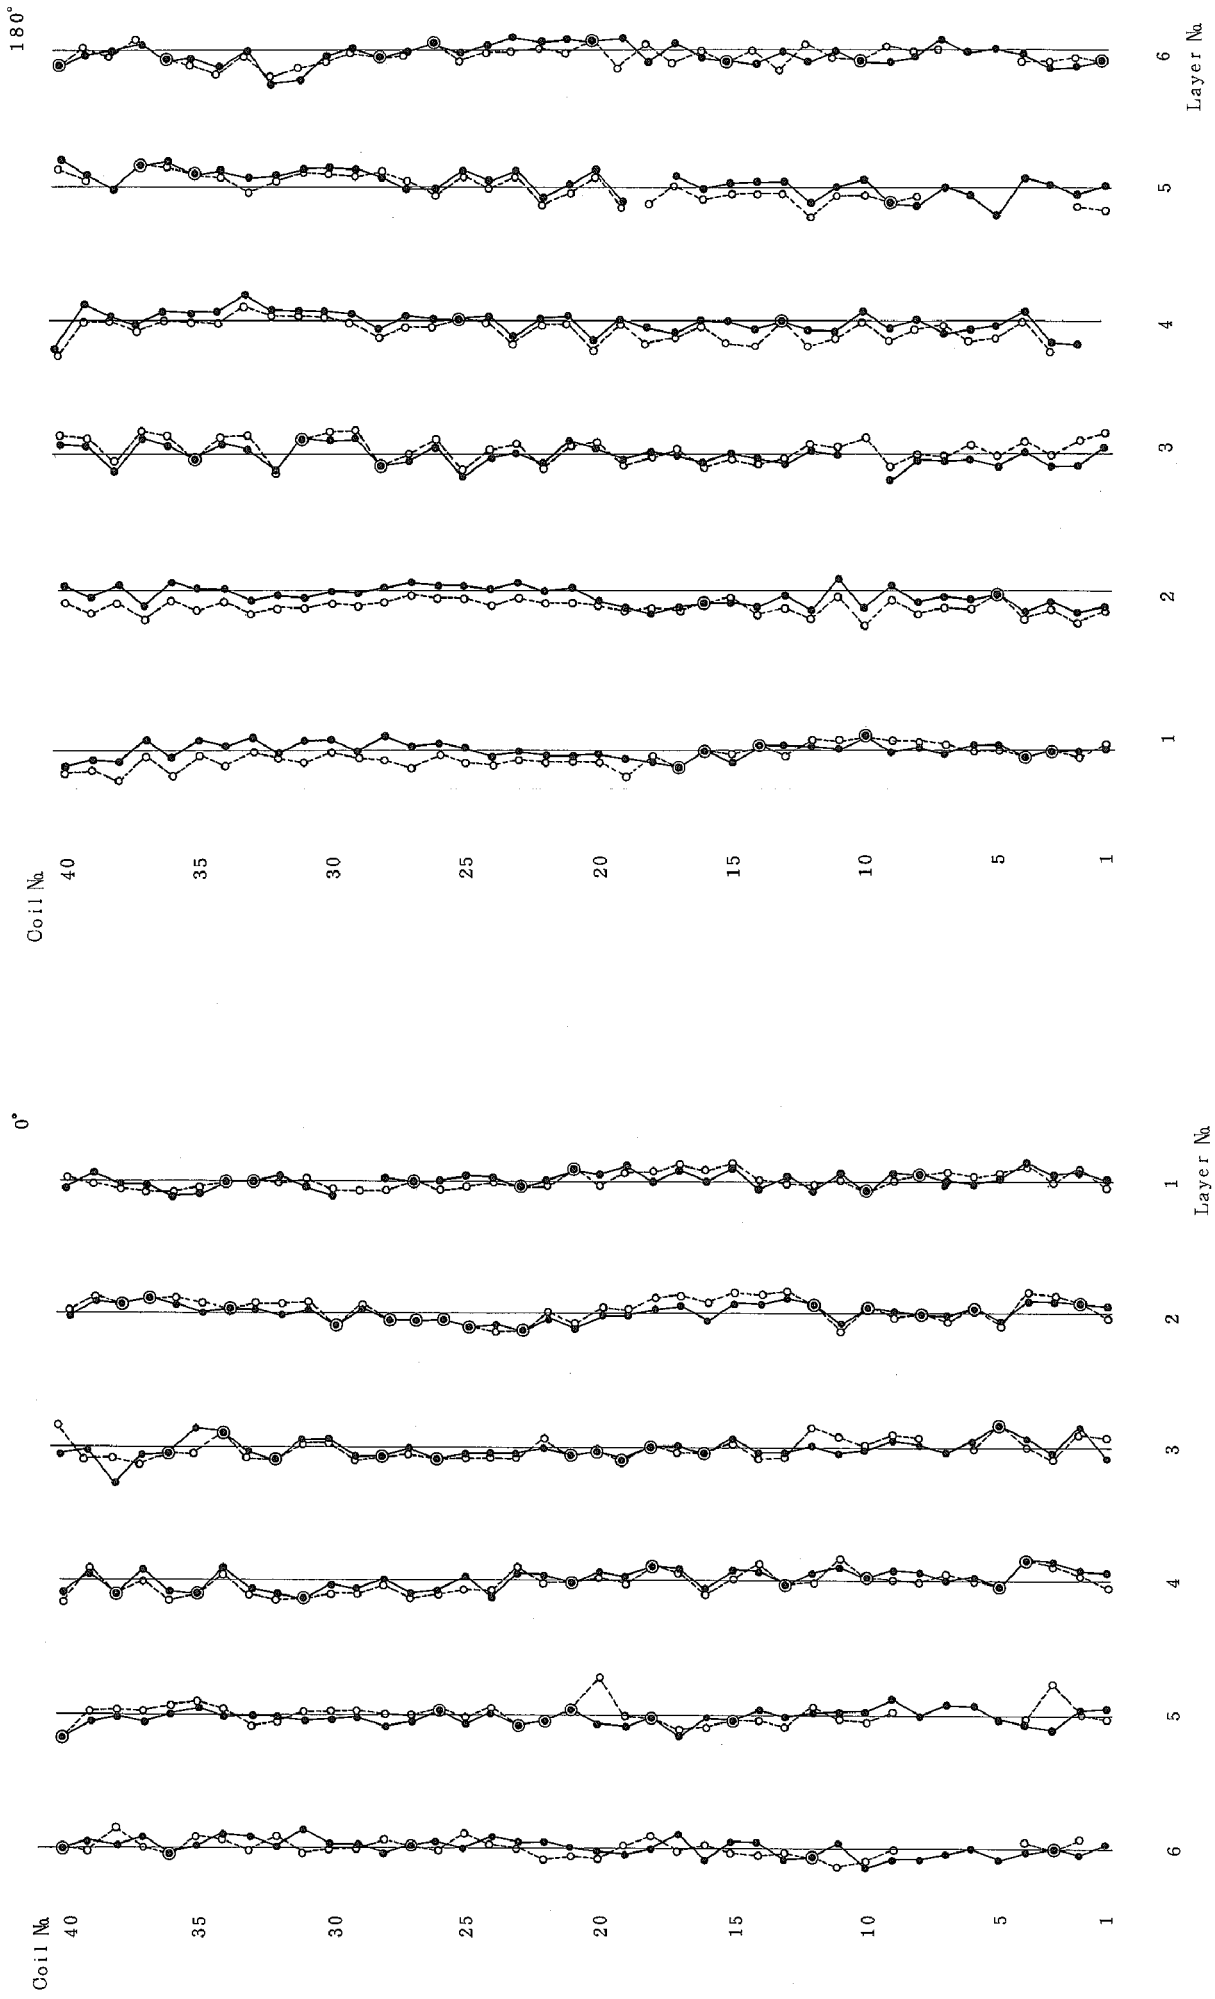
Fig 4.3.1(a) コイル真直度

コイル真直度の測定結果を注水試験前後で比較したものを、Fig 4.3.1(a)~(f)に示す。

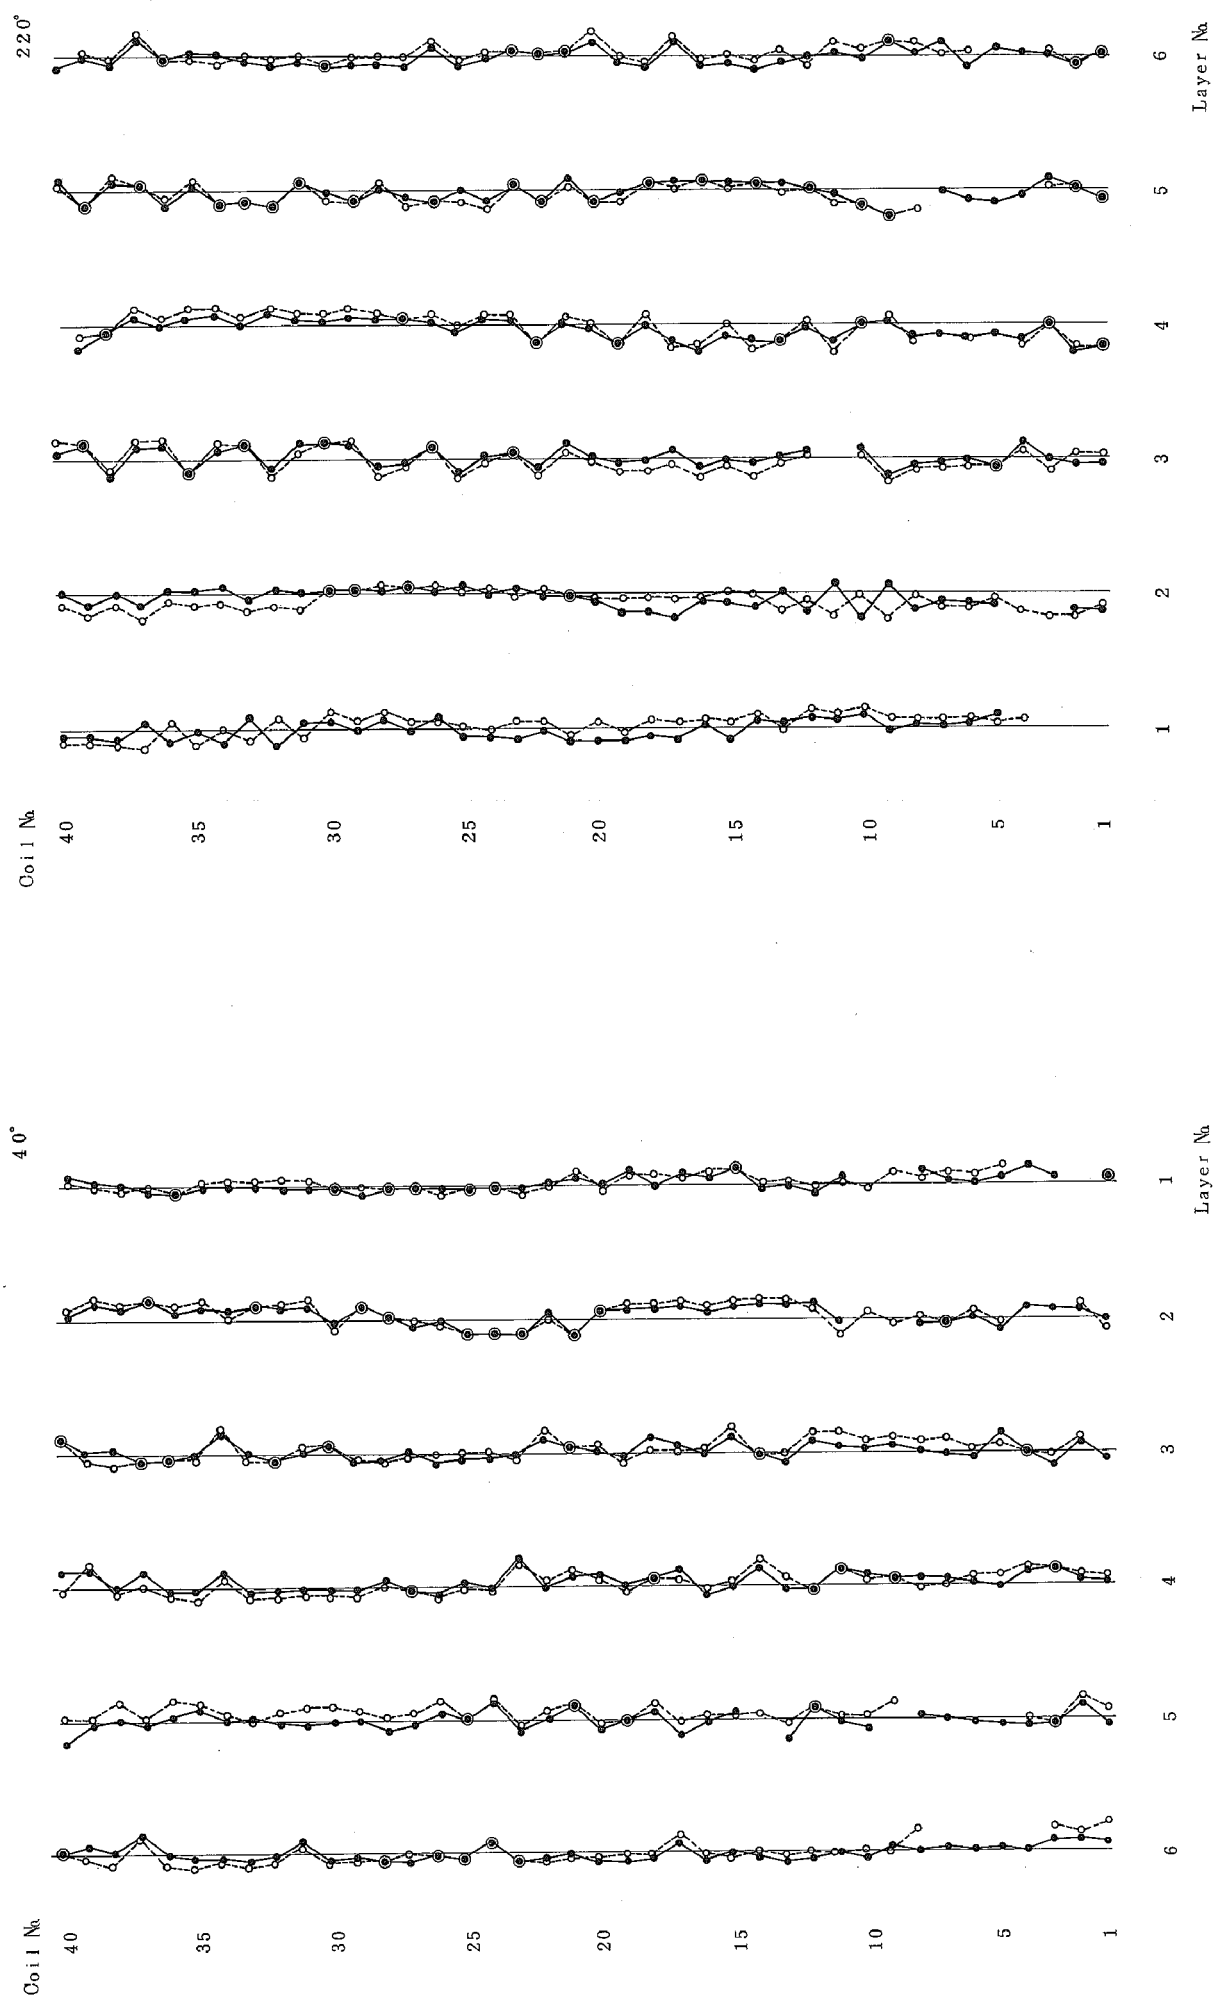
Fig 4.3.1(b) コイル真直度

このうち、5、6層目伝熱管コイルに見られるようにデコボコの状態そのものは試験前後で相違ないものの、全体的に少しずれているようなものは、明らかに測定時の糸の張り方のずれや糸の傾きによるものと判断できる。1、2層目伝熱管の場合は、真直度そのものもかなり相違しているが、Fig 4.3.1(b)から明らかなように、 220° 方向では良く一致している。 220° と 230° は支持板を挟んで相隣り合う位置であり、真直度が大きく相違する筈はない。
