高速原型炉「もんじゅ」用22B隔離弁の ナトリウム中試験(Ⅱ)

長期性能試験

高速原型炉「もんじゅ」用22B隔離弁のナトリウム中試験(II)

PNC-TN941 83-44
Sep., 1982

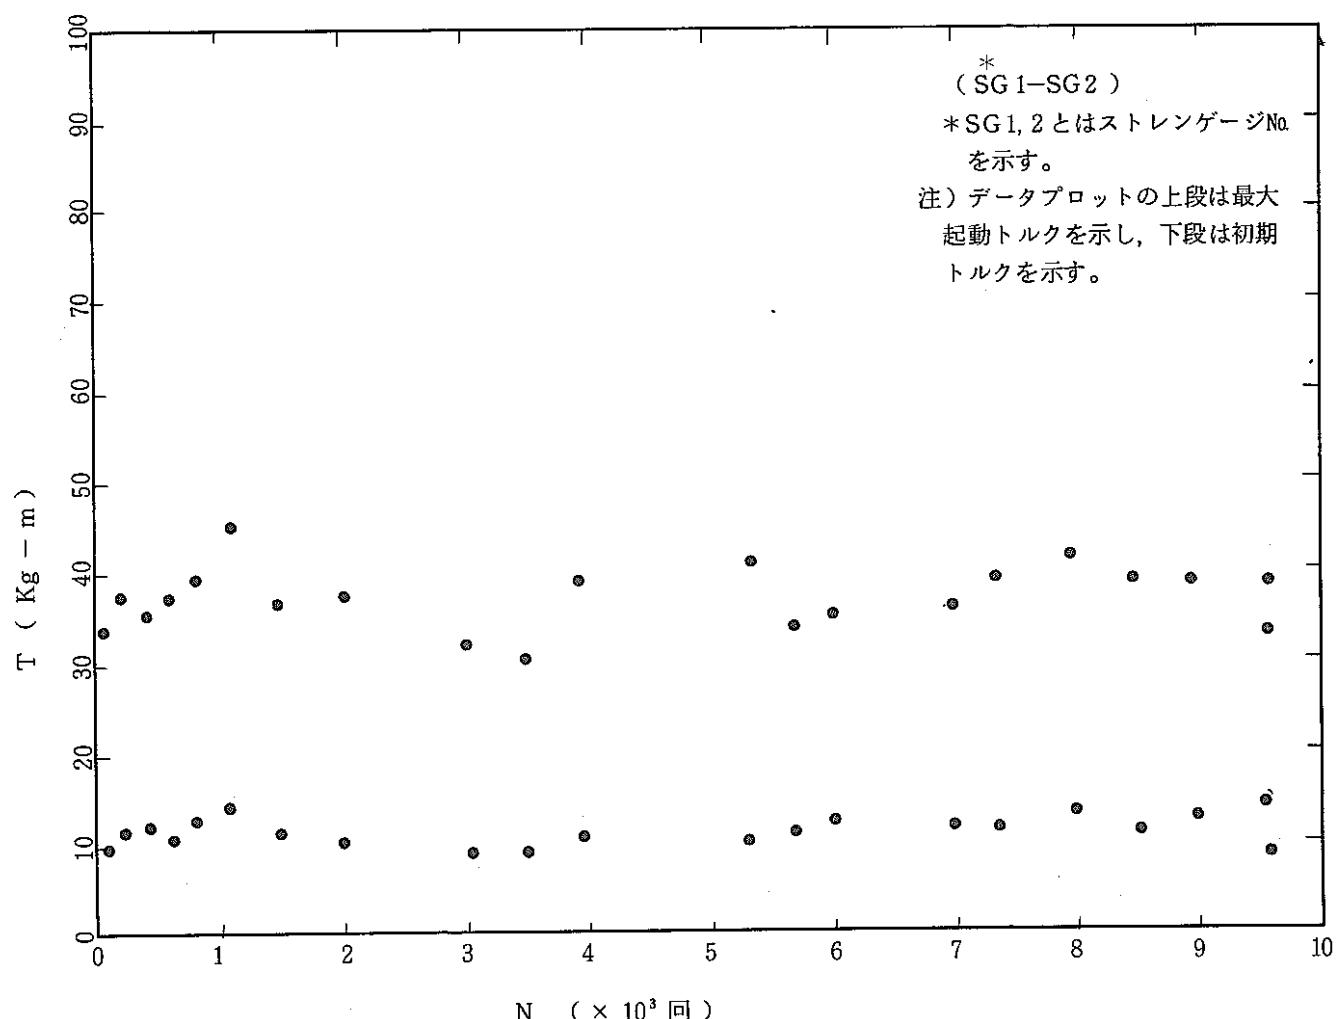
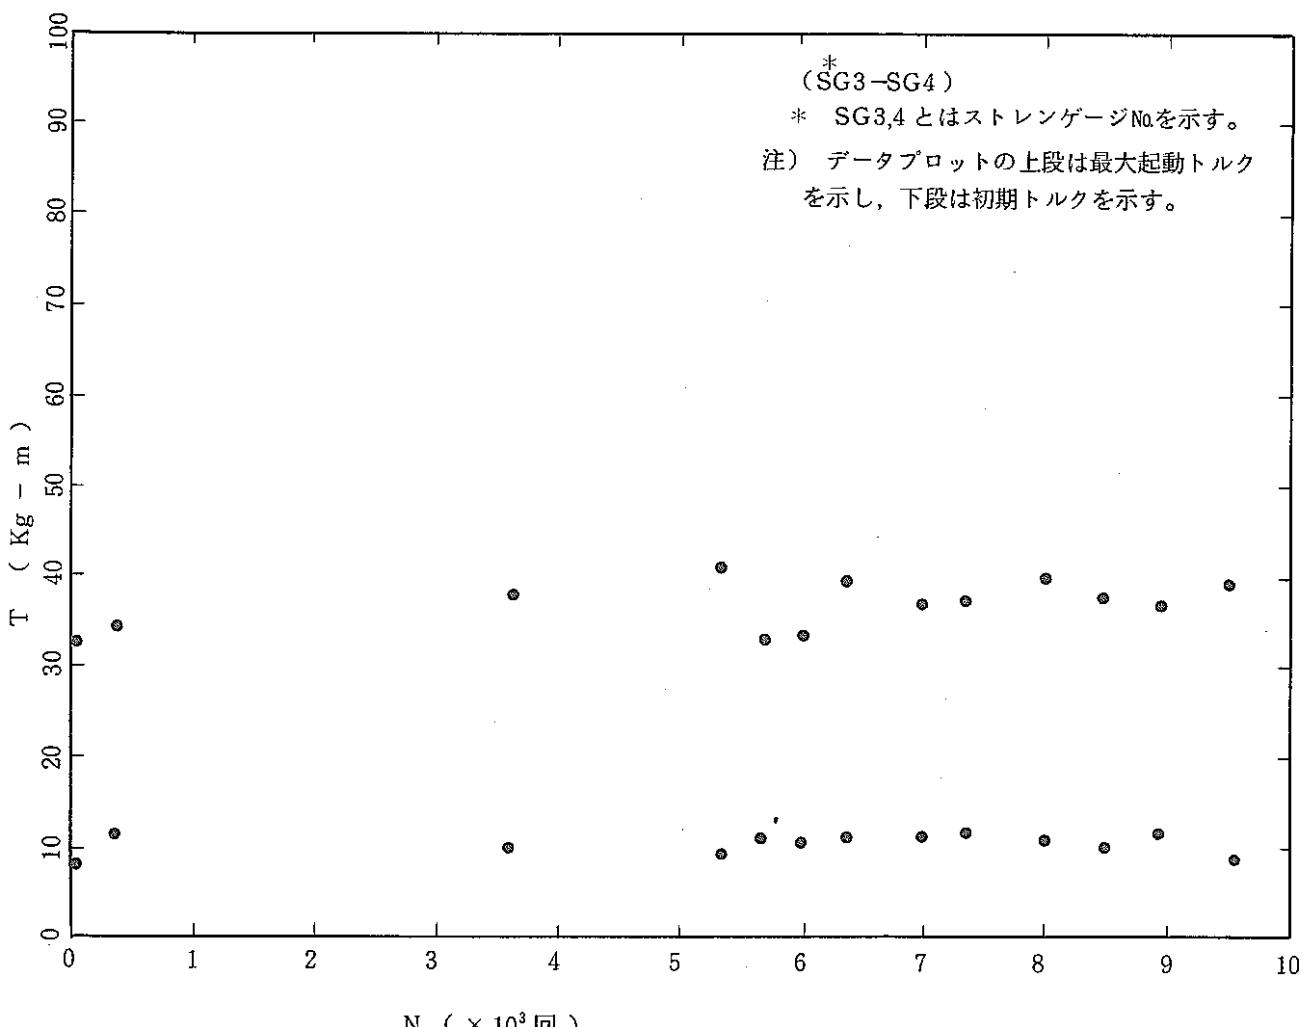
図 4-1 バタフライ弁起動トルク測定結果

図 4-1～2 に示す様にバタフライ弁においては約 10,000 回作動中、最大起動トルクの測定値は $30 \sim 45 \text{ kg-m}$ の範囲でバラついているが、大きく経年変化していないことが判った。

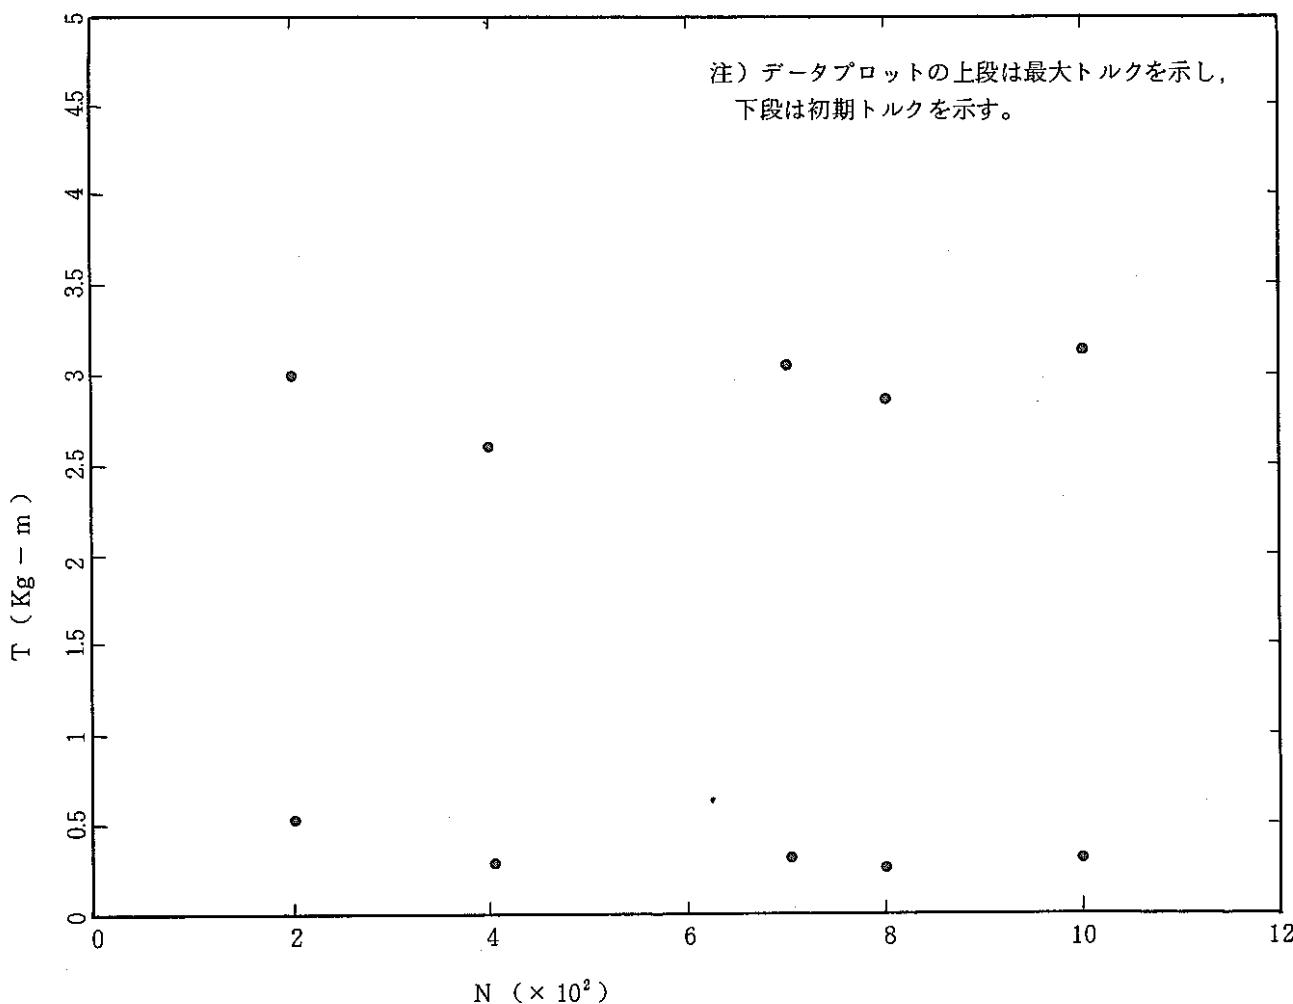
図 4-3 ゲート弁起動トルク測定結果
Fig. 4-3 Starting torque of Gate valve

ゲート弁については約 1,000 回連続作動し、測定結果を図 4-3 に示し、測定値は $2.6 \sim 3.1 \text{ kg-m}$ であった。

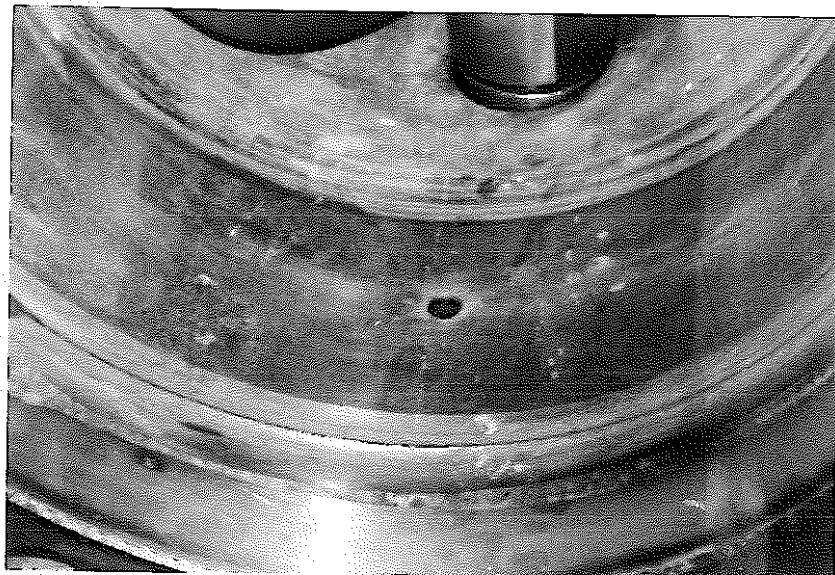
写真 5-4 弁出口側内表面の外観状況

内外表面共に変形および腐食などの異常は認められなかった。結果を写真5-1~4に示す。

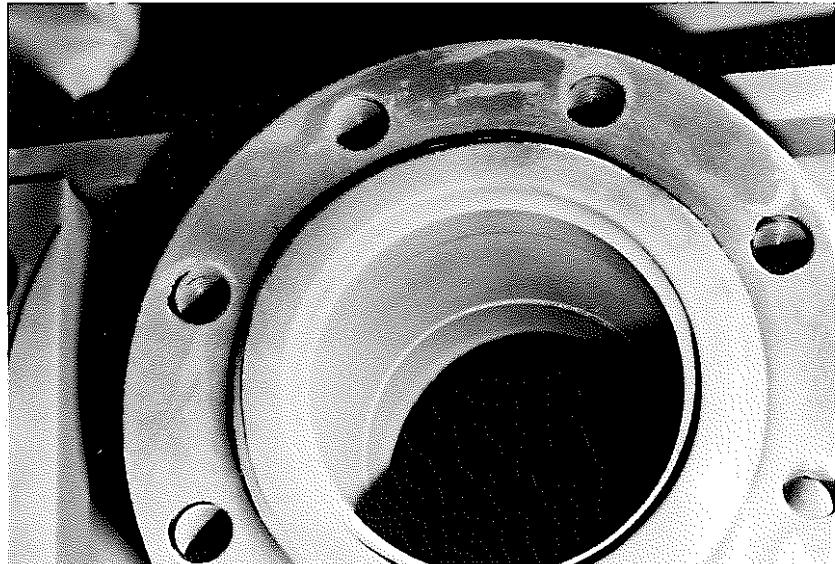
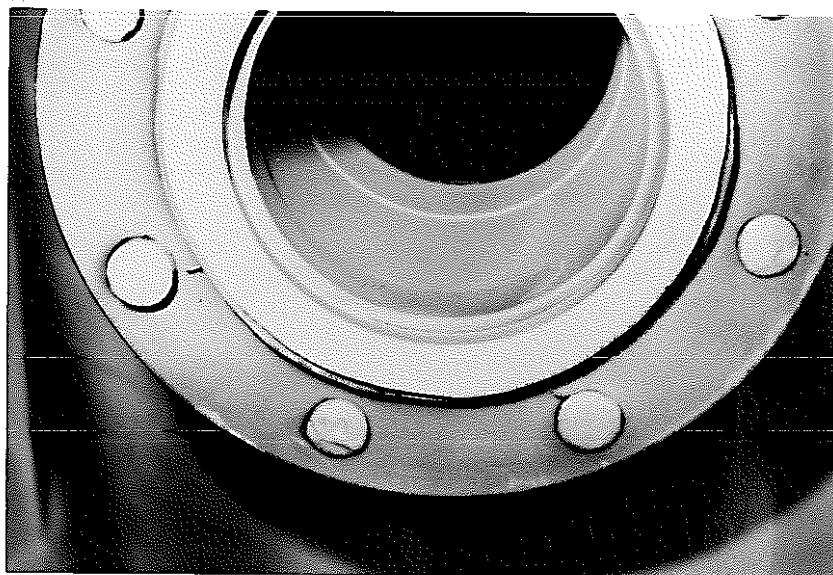
写真 5-24 上側および下側フランジ部の液体浸透探傷検査結果の状況

試験結果を写真 5 - 20 ~ 24 に示す。本体および弁座ならびボンネット上下部共に欠陥は認められなかった。

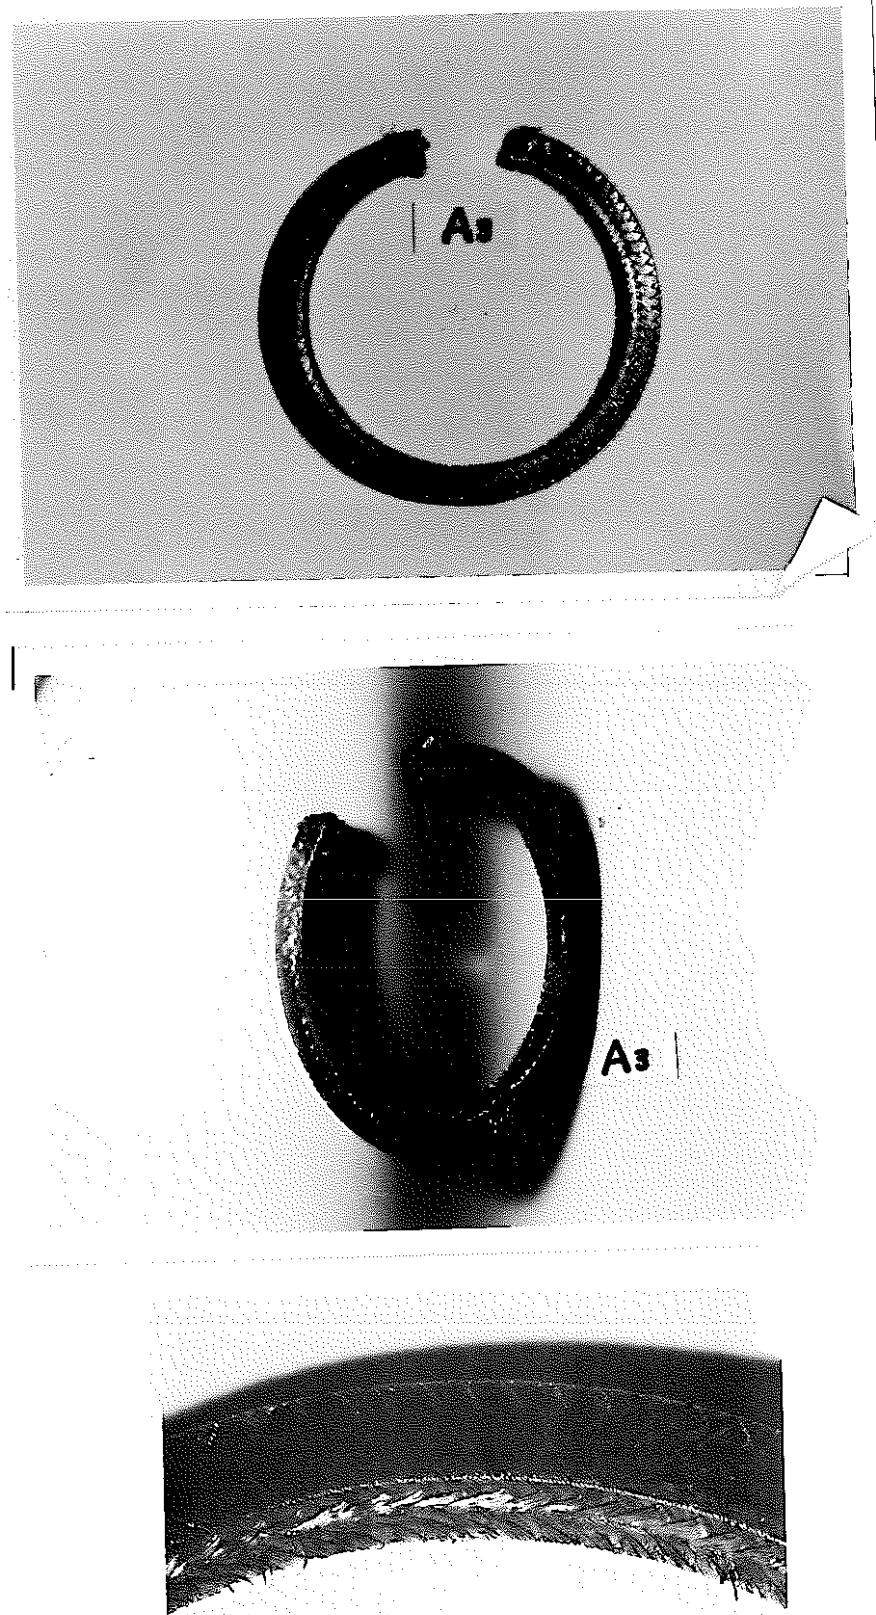
写真 5-25 パッキン A₃の外観状況

ナトリウム中試験に使用したグランドパッキンについて、素線の引張試験および拡大写真検査を行なった結果各位置のパッキンともに十分な強度を有しており、表面の腐食や割れ等の発生は認められなかった。

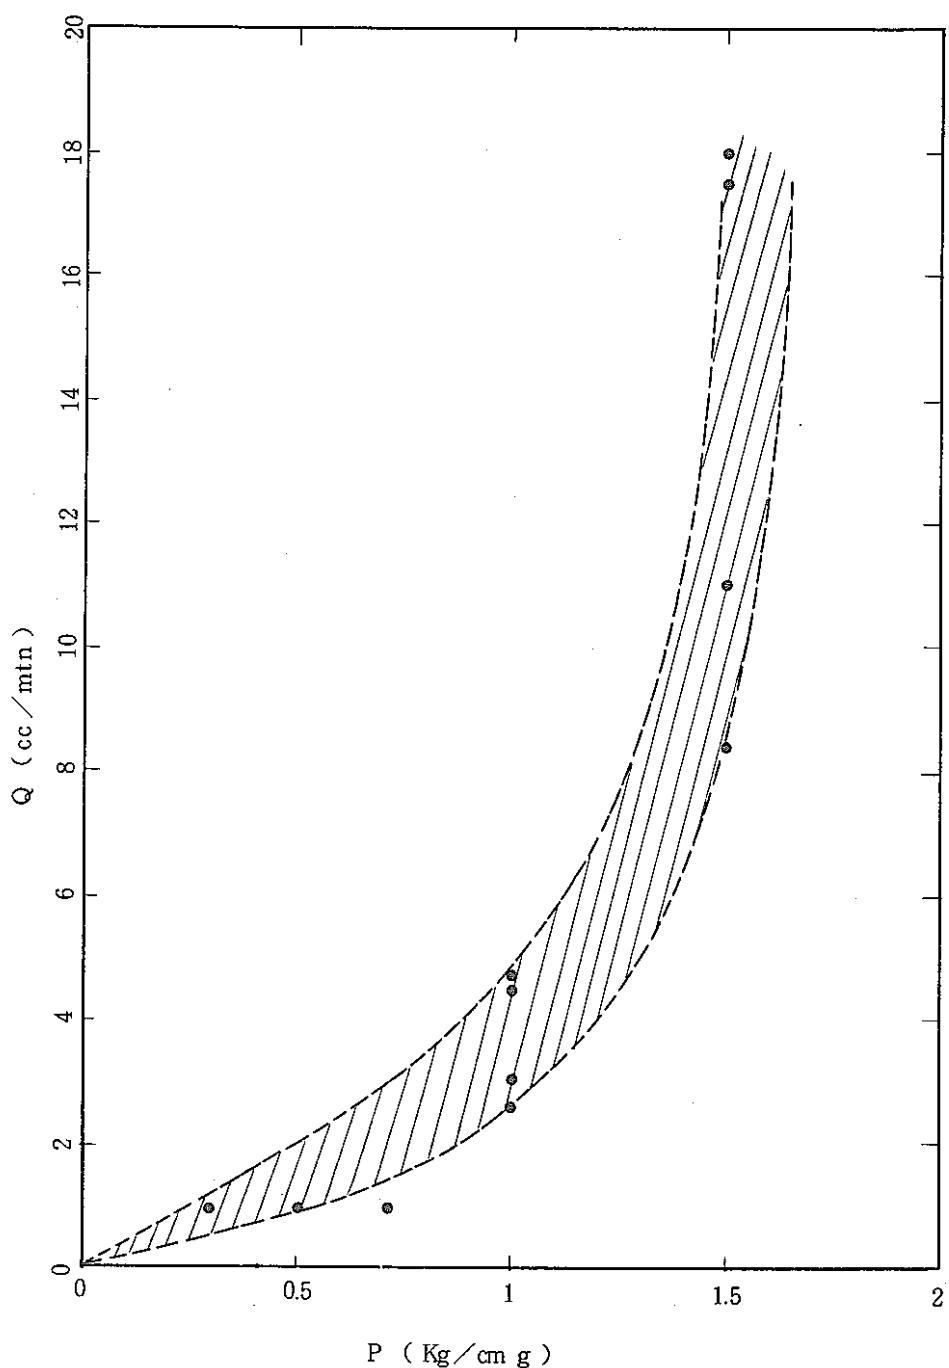
図 5-10 正圧・水による弁座漏洩試験結果

図5-10に水による試験結果および図5-11に空気による試験結果を示す。

- ① 正圧による場合の弁座漏洩量は試験圧力の増加と共に増大し、操作トルクが大きくなるほど減少した。
- ② 逆圧による場合の弁座漏洩量は、操作トルクが小さいときは試験圧力の増加と共に減少するが、操作トルクが大きいときは逆に漸増する傾向になる。
- ③ 本弁の供試状態において、正規のトルクスイッチを作動させたときの水による弁座漏洩量は、正圧 1.5 kg/cm² で約 15 cc/min、逆圧 6 kg/cm² で 0.5 cc/min 以下であり、許容リーグ 1.5 ℥/sec に対して、比較的良好な値を示した。

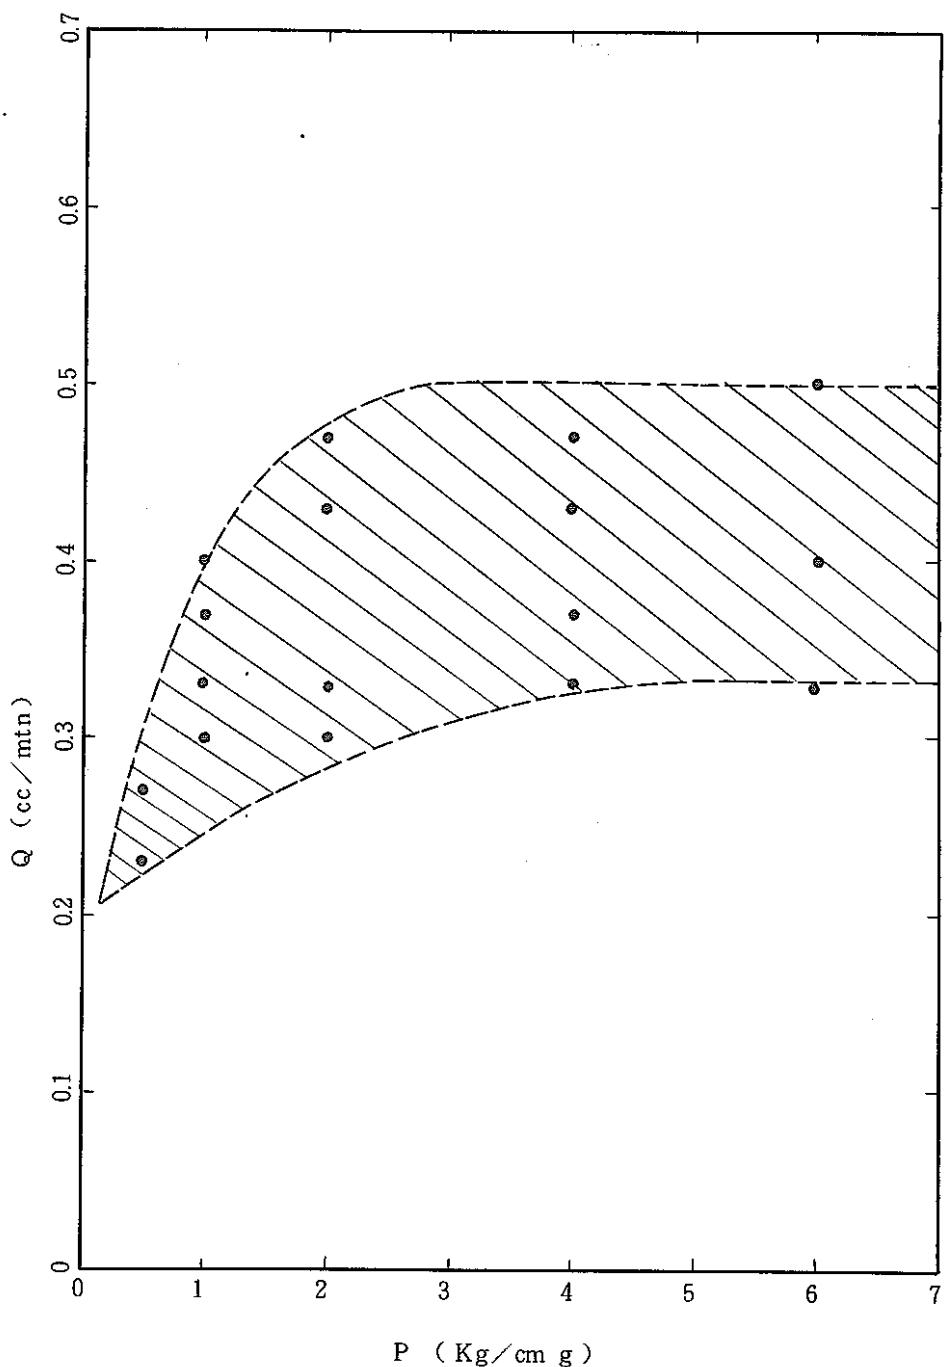
図 5-12 逆圧・水による弁座漏洩試験結果
Fig. 5-12 The seat leak test with water pressure
in in-verse direction

図5-12に水による試験結果ならびに図5-13に空気による試験結果を示す。

水による弁座リーク量は、試験圧力6 kg/cm²で約0.5 cc/min以下であった。
