# 高速実験炉「常陽」第4回定期点検報告

1次主循環ポンプ(A)アウターケーシング内面遠隔目視検査

1984年6月

動力炉・核燃料開発事業団  
大洗工学センター

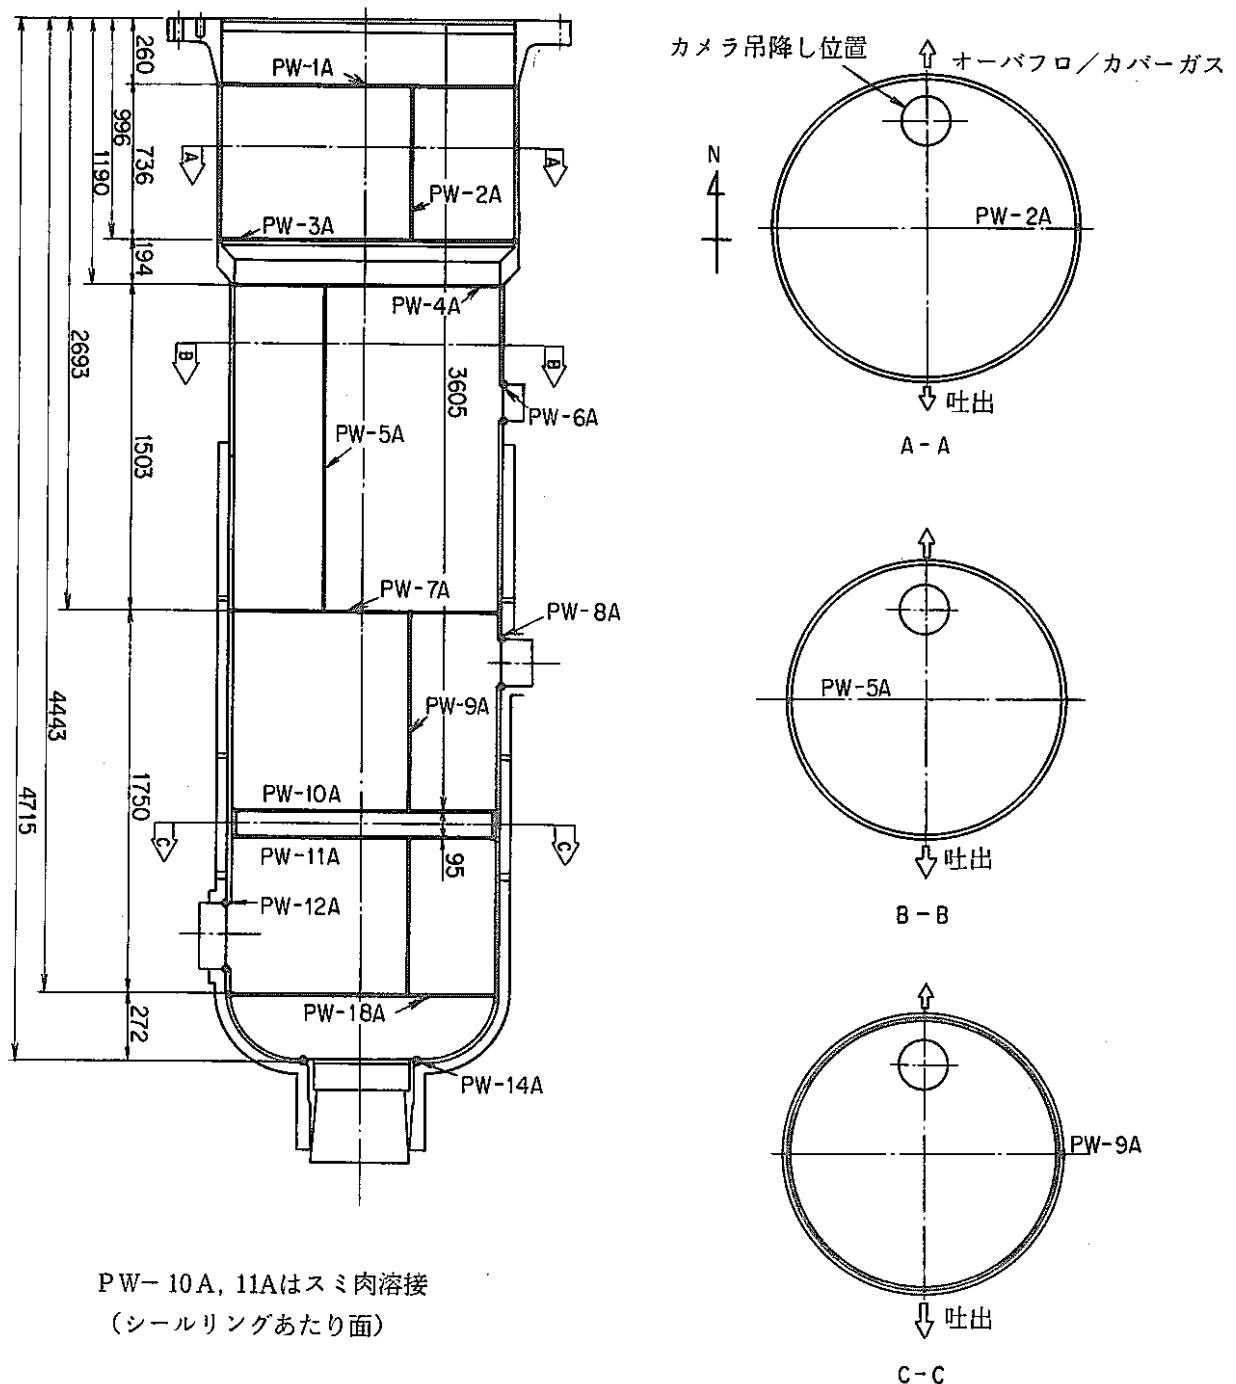
Fig. 3.4 Weld Locations of Pump Outer – Casing  
ポンプアウターケーシング溶接位置

中継管(I)ドアバルブを開け、カメラの動作状況のチェックを兼ねて、除々にカメラ筒を吊り降ろして行き、その途中で適宜カメラ筒を停止し引き起こして、カバーガスノズル、オーバフロノズル、吐出ノズル、吸込ノズル、Na液面付近について、Na付着状況を観察した。次にFig. 3.4に示す溶接線の目視検査を行うため、一旦カメラ筒を引上げ、PW-1Aから順に検査が行えるようカメラ筒をほぼ1m毎に降下させ、引き起しおよび回転を行って検査した。縦溶接線についてはカメラ筒を固定したのち首振りを行って上部から下部へ順に目視していく。吐出ノズル溶接線は、カメラ筒を水平にすることができないため斜め上からズームを使用して観察した。吸込ノズルはノズル全体を上から観察した後、ズームを使って吸込配管内部も観察した。これらの映像はビデオレコーダに集録しビデオコントローラのモニターを適宜写真撮影した。

吸込ノズルPW-14Aは全て目視でき、PW-12Aと同様、主配管との溶接部の一部についても目視することができた。その結果、いずれの溶接線にも割れ等の著しい欠陥は認められなかった。Fig 4.1に試験時のカメラ位置と写真撮影位置を示す。

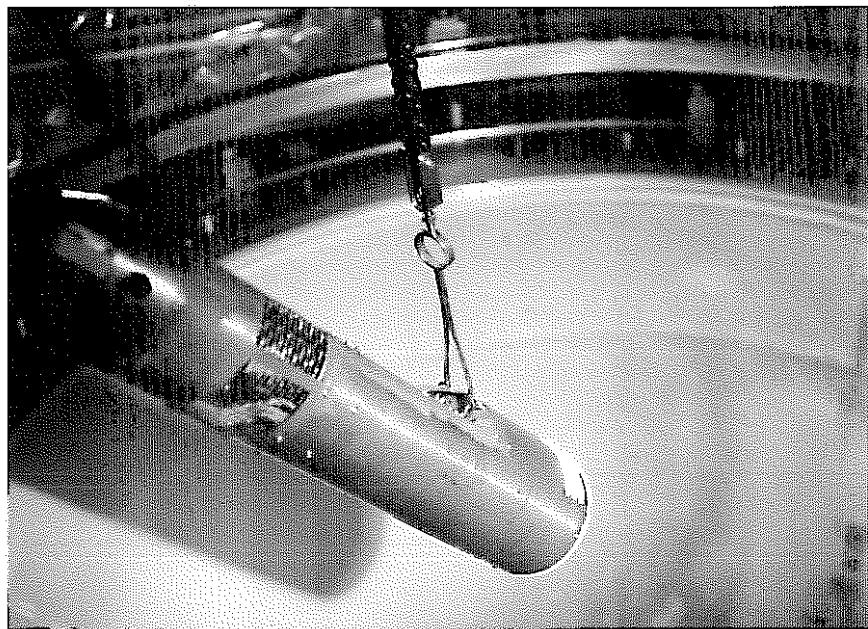
Photo 4.2      Camera Cylindar  
PW-1A検査中のカメラ筒

ドアバルブを開として最初の溶接線である PW-1A を検査中であるカメラ筒を中継管(I) 観察窓から撮影したところ。
