高速実験炉「常陽」

自動連続式プラギング計改造工事

技術資料コード	
開示区分	レポートNo.
T	N 941 84-34

1984年3月

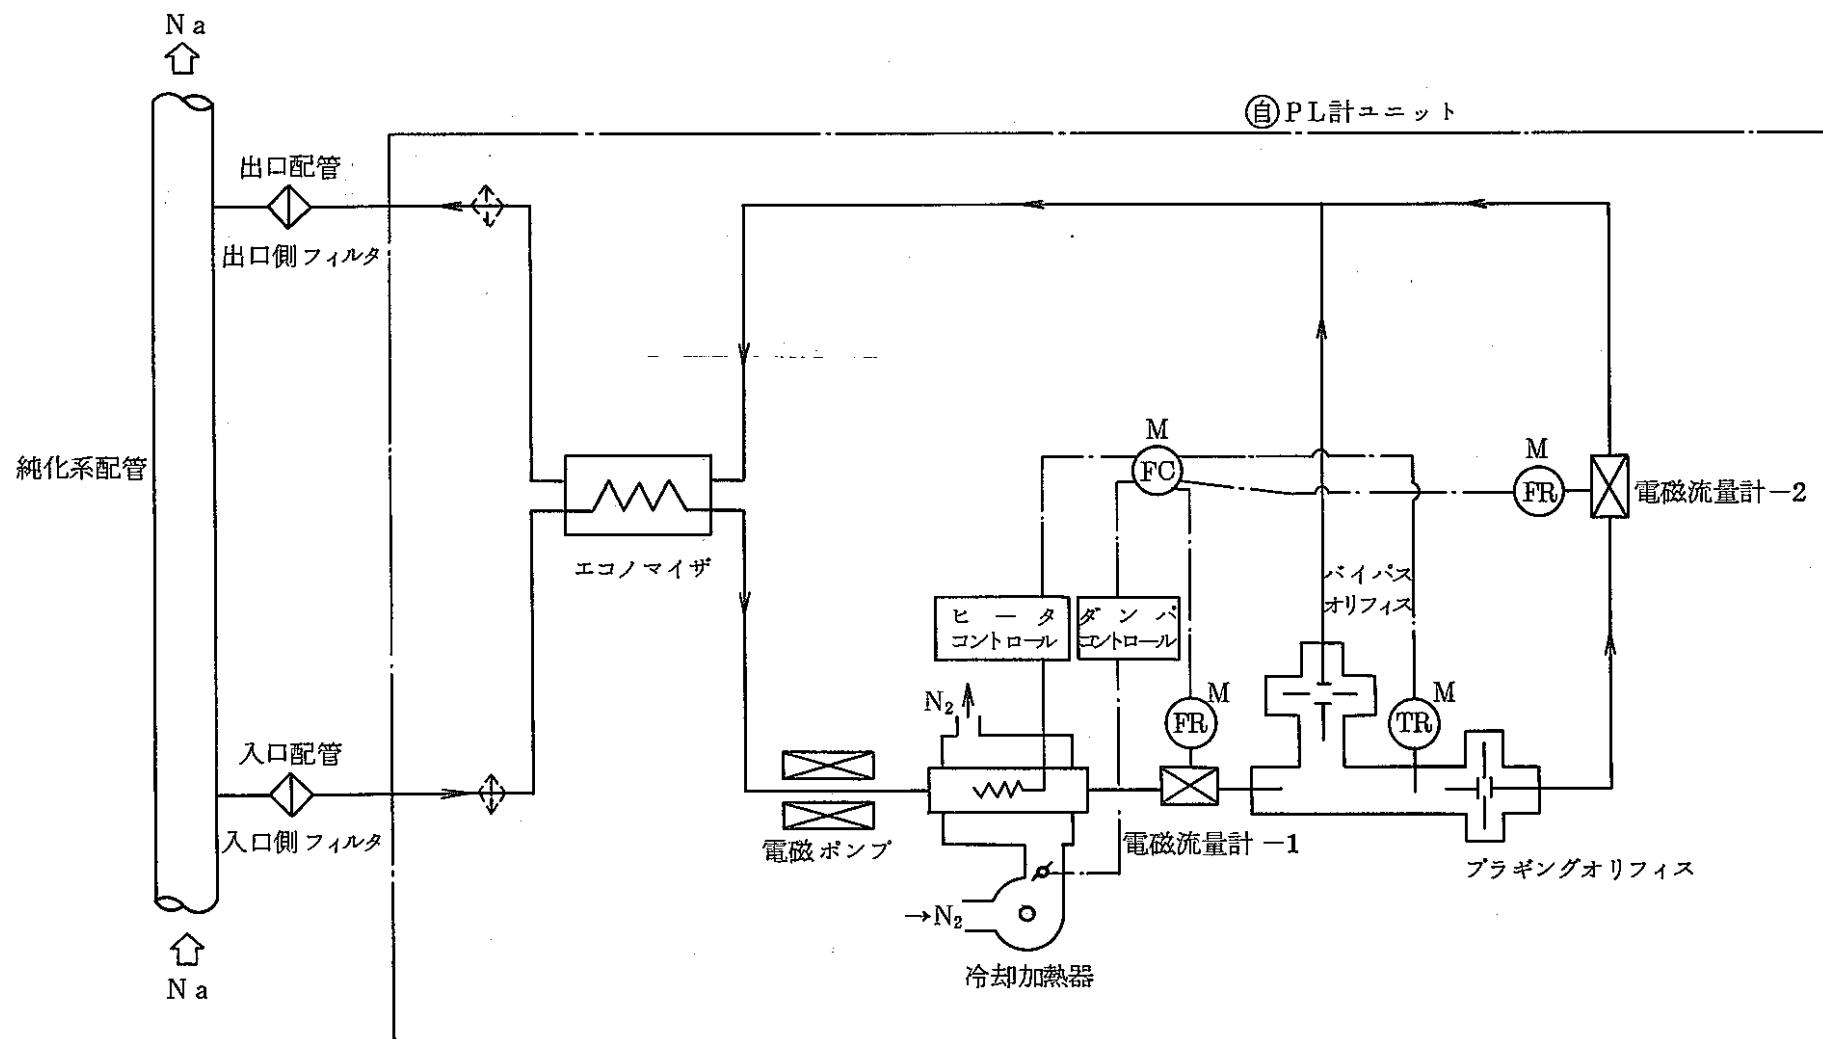
図2-2 自動連続式プラギング計系統図（改造後）

△ : 改造前フィルタ位置

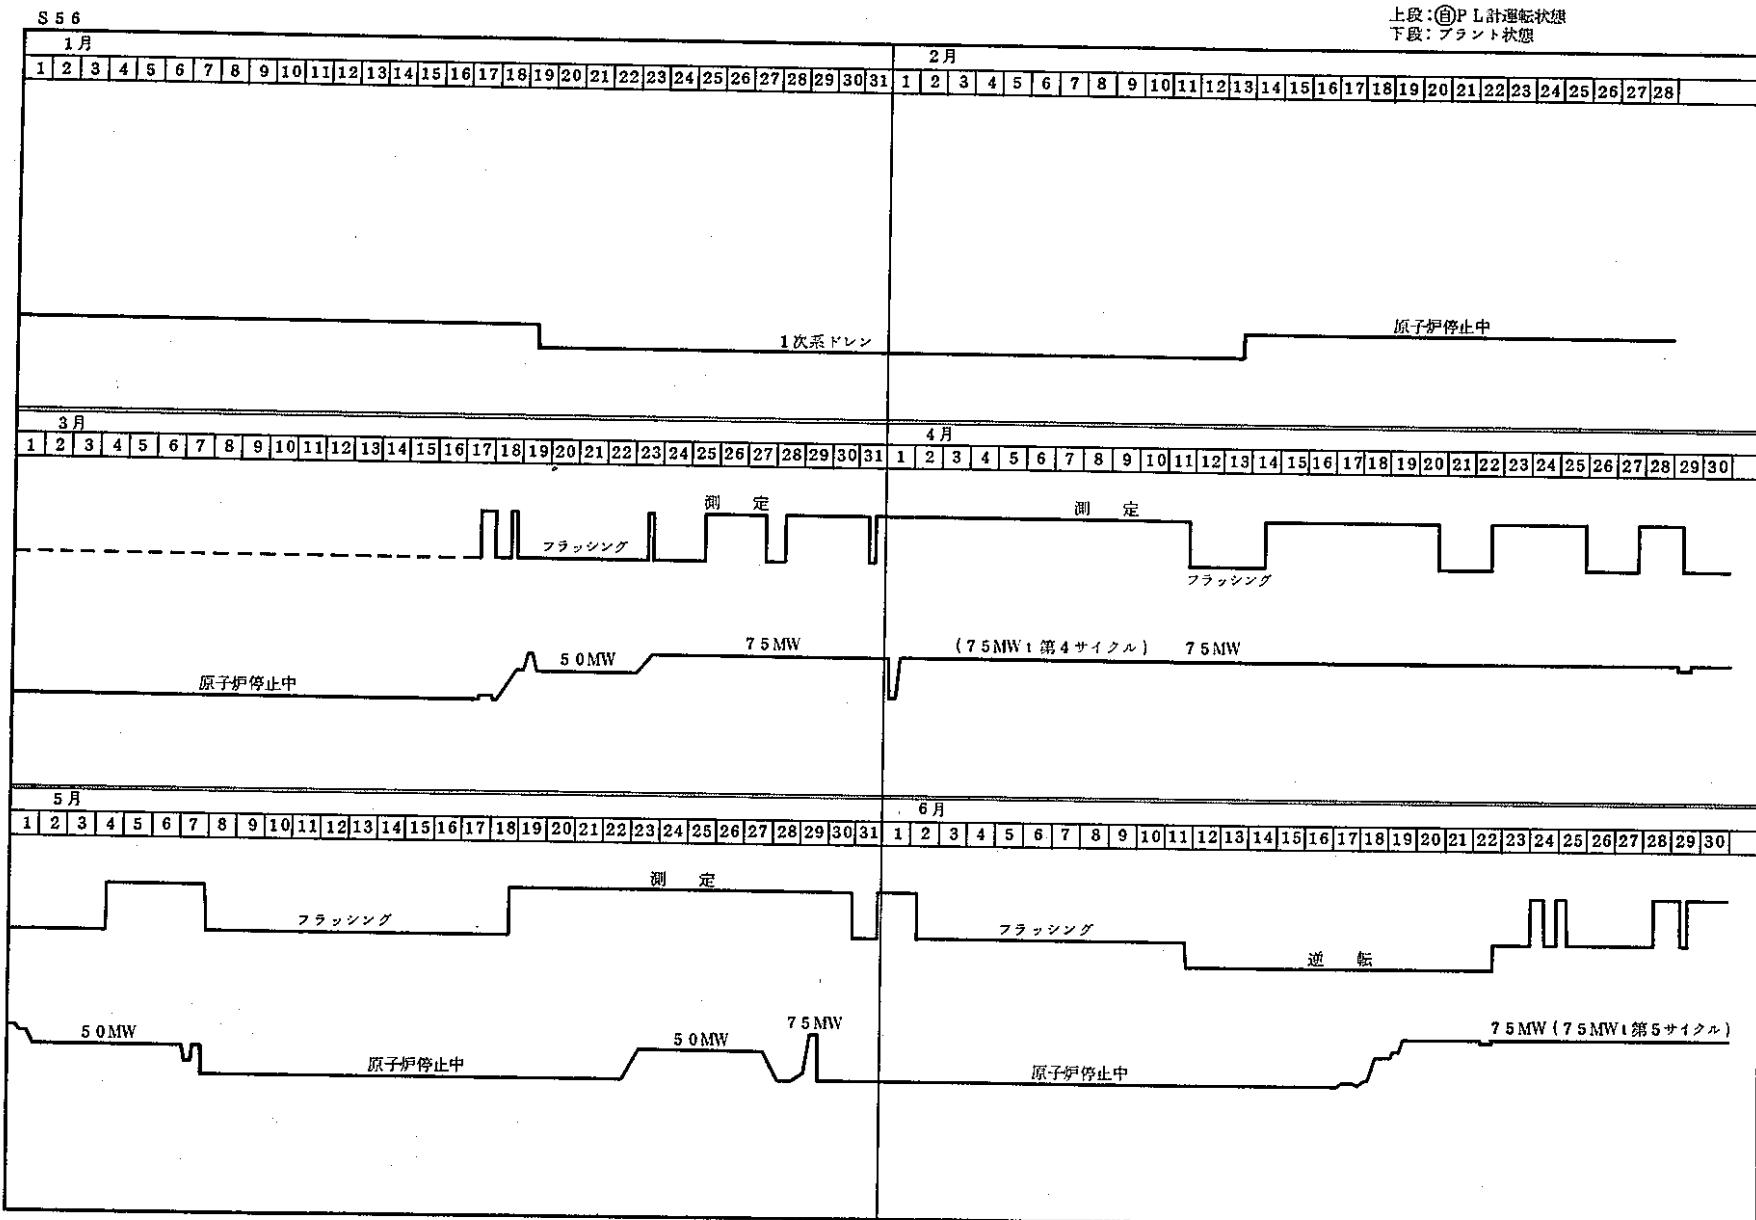
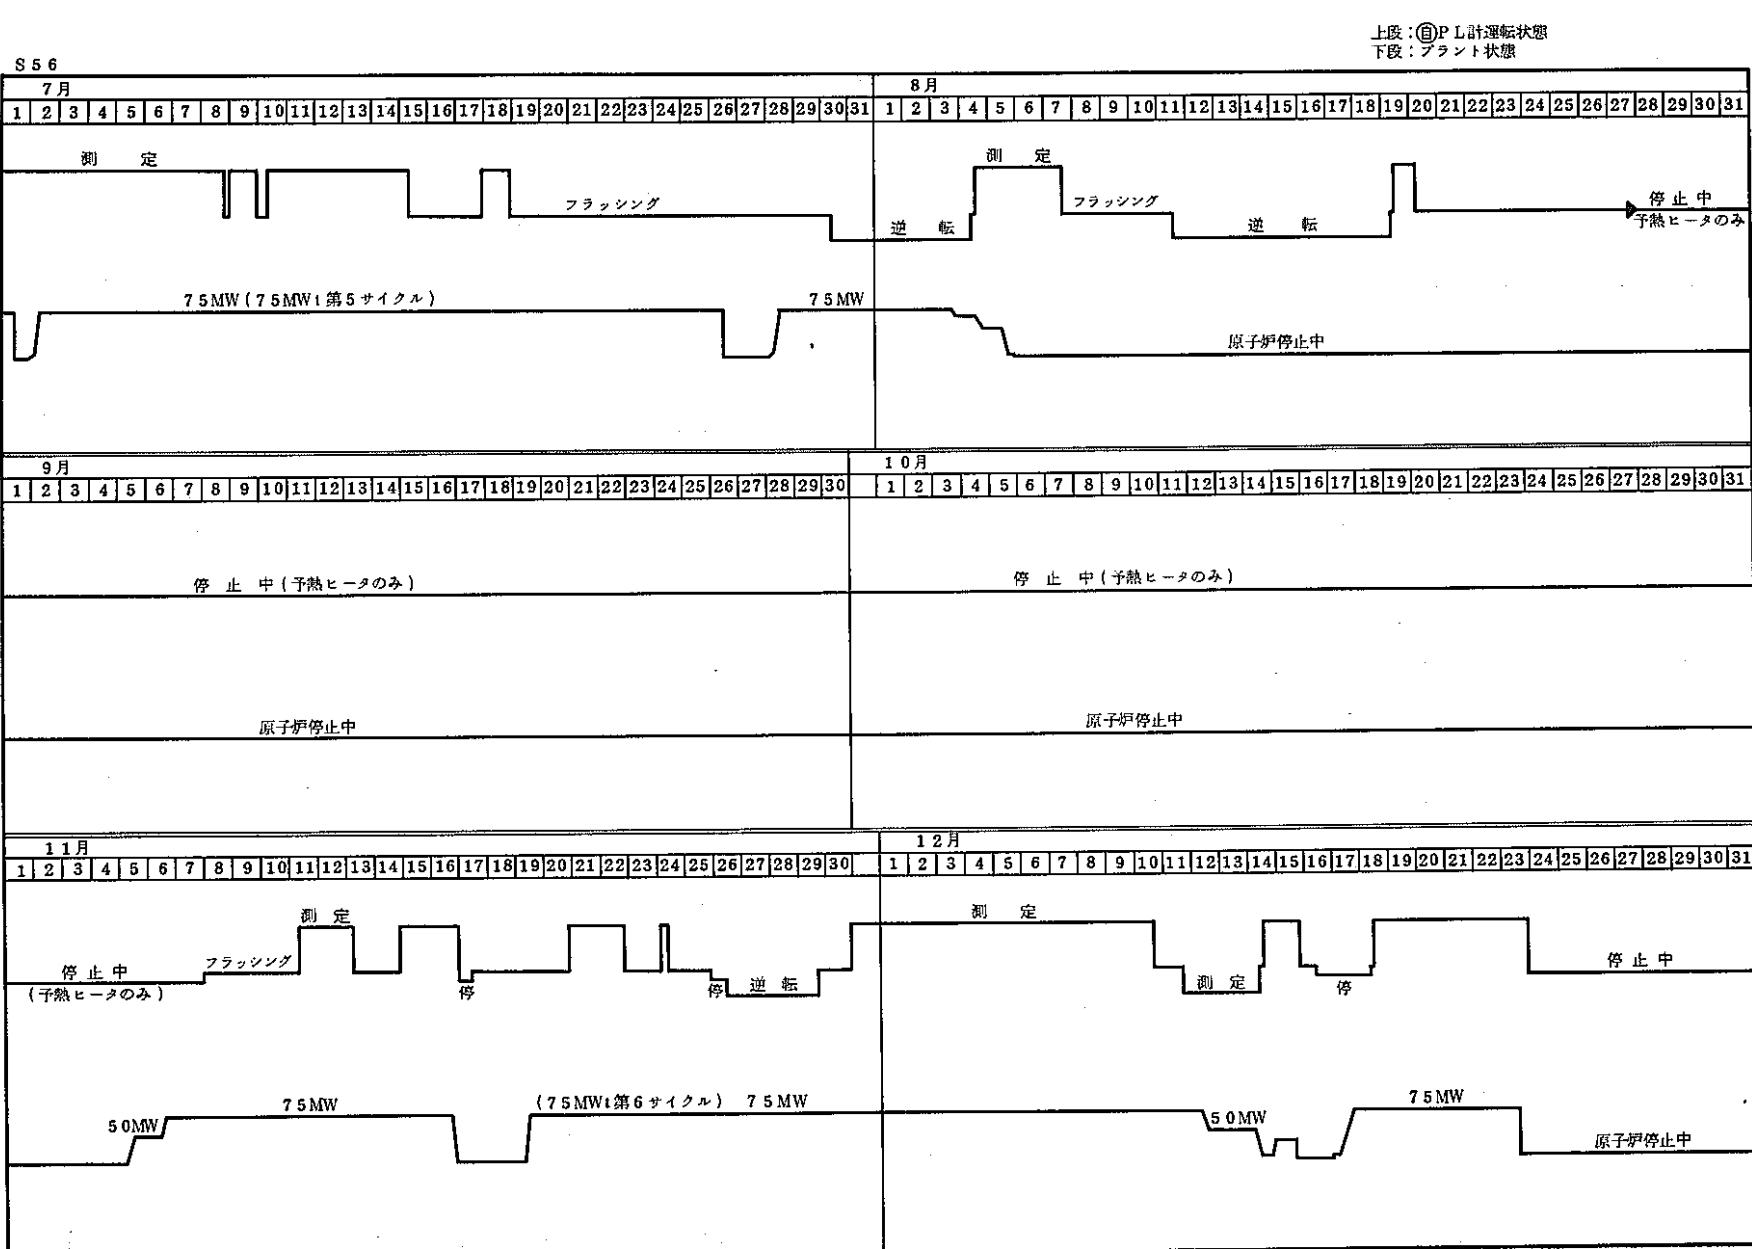
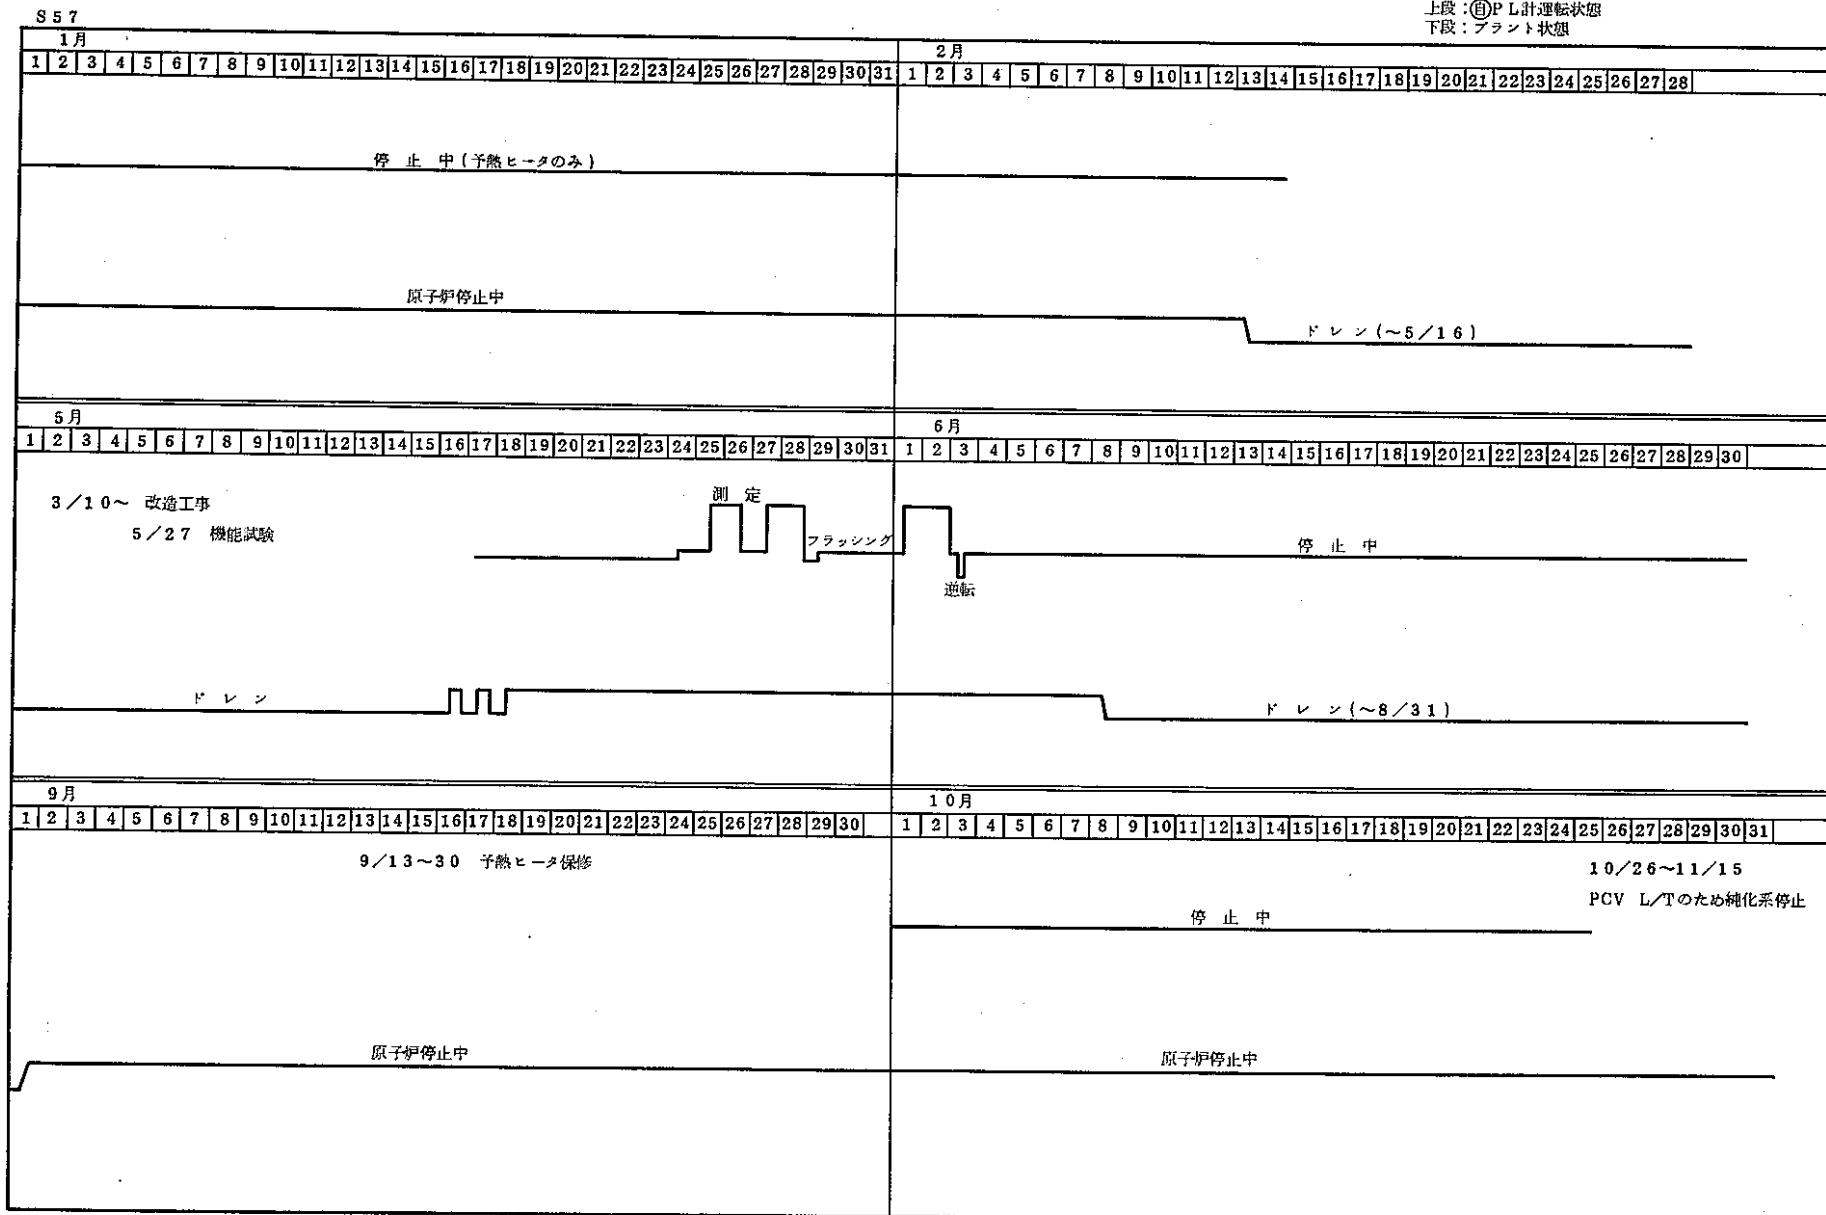
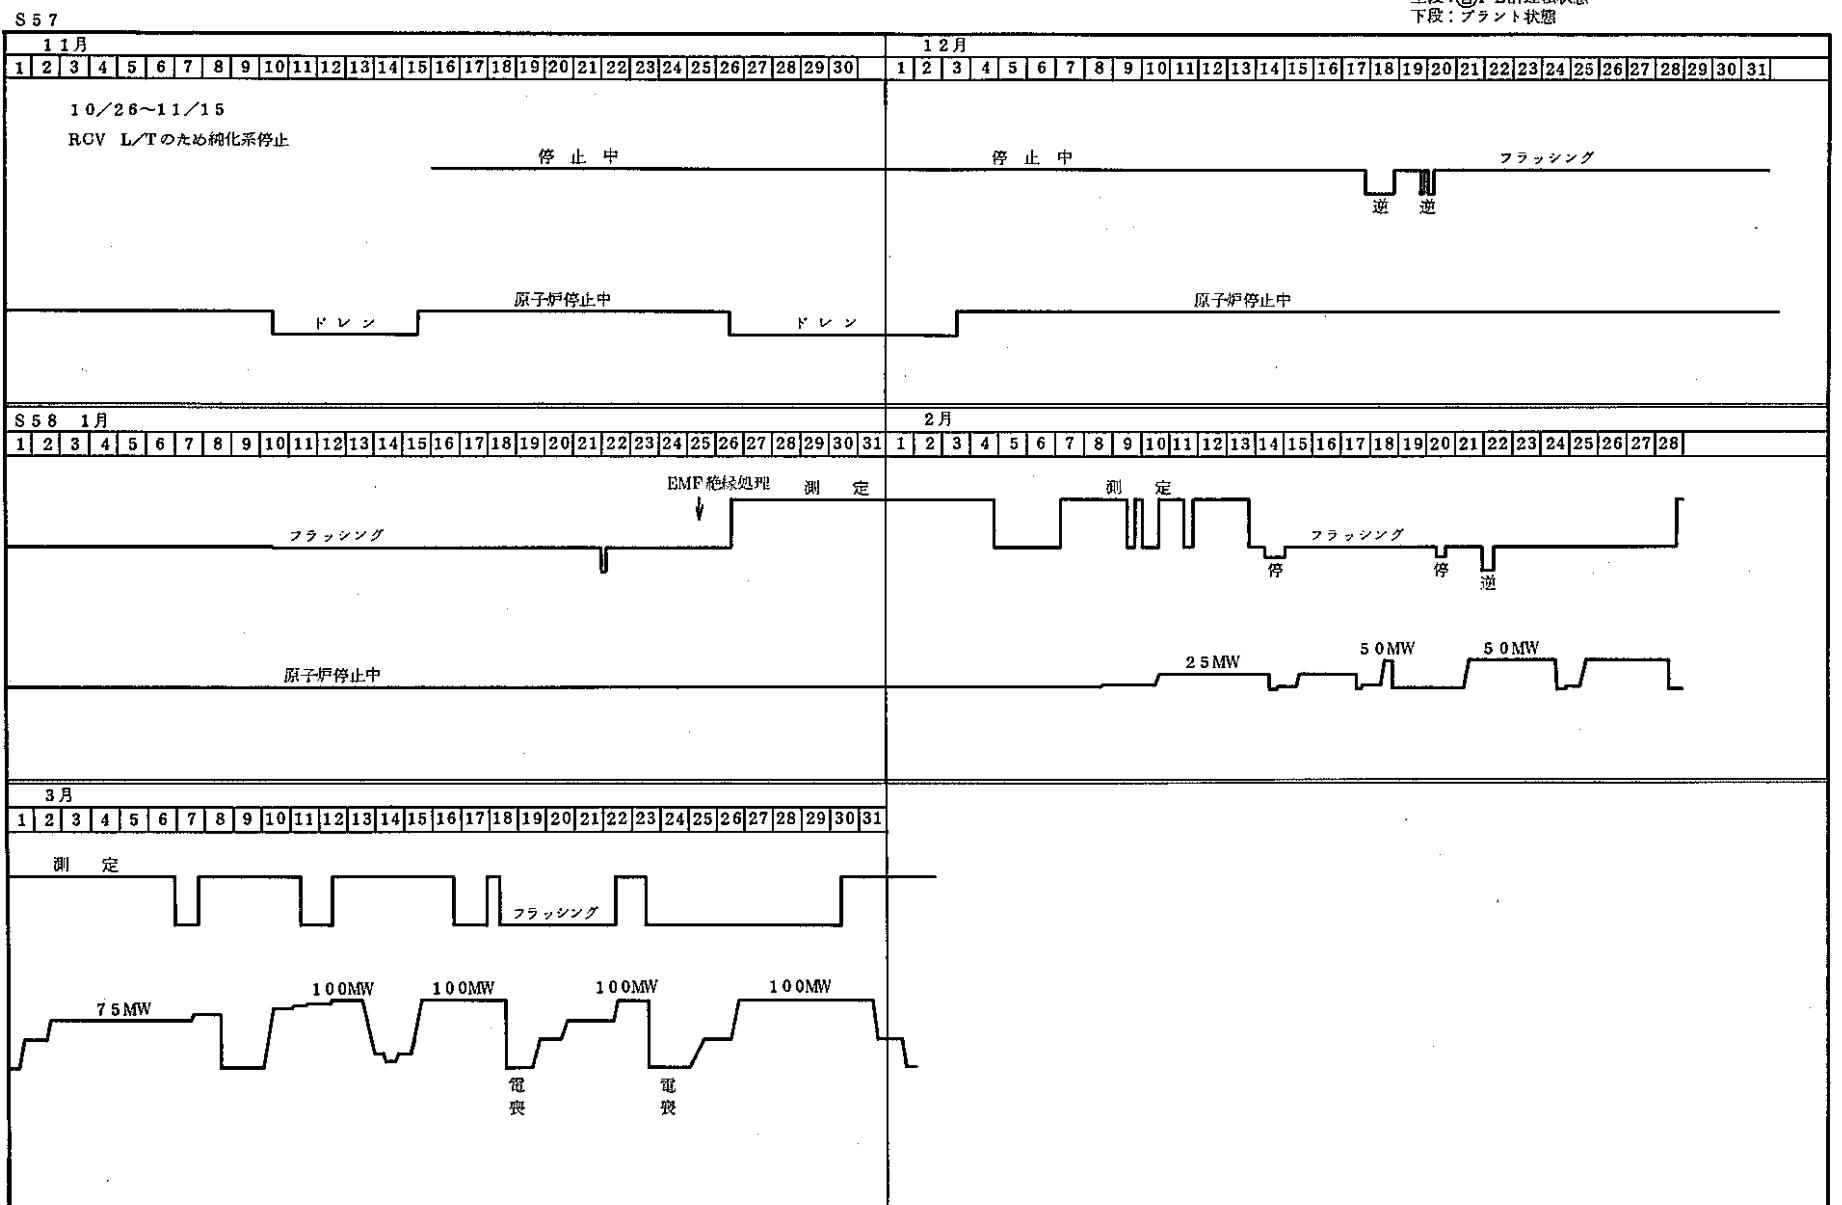
図 3-1 自動連続式プラギング計運転状況 (1/4)

殊試験のため原子炉の 50 MWt 運転をしたことによる系統温度の上昇とが加味されて 5 月下旬の運転が可能となった（図 3-1 参照）。特殊試験終了後は再びメイン流量の確保が難かしくなり、電磁ポンプ印加電圧を上限の 80 V としても定格流量は得られなかった。この時のフラッシング状態は①PL計入口 Na 温度 250°C 以下、オリフィス温度 350°C (max)、メイン流量 1.0 ~ 1.2 l/min であった。

7 月中旬まではメイン流量は定格流量以下（1.3 ~ 1.5 l/min）ではあったがそのまま測定運転を継続した。その後、最終的に約 1.0 l/min まで低下したためフラッシング運転を実施したが、加熱ヒータ出力 30% の運転が限度で、加熱ヒータ出力をそれ以上増加すると Na 温度上昇による電磁ポンプ吐出圧力の低下により（図 3-2）メイン流量低々でトリップしてしまい、十分なフラッシングはできなかった。7 月下旬には電磁ポンプの起動すら不可能な状態となつたためすべて停止し、予熱保持状態とした。

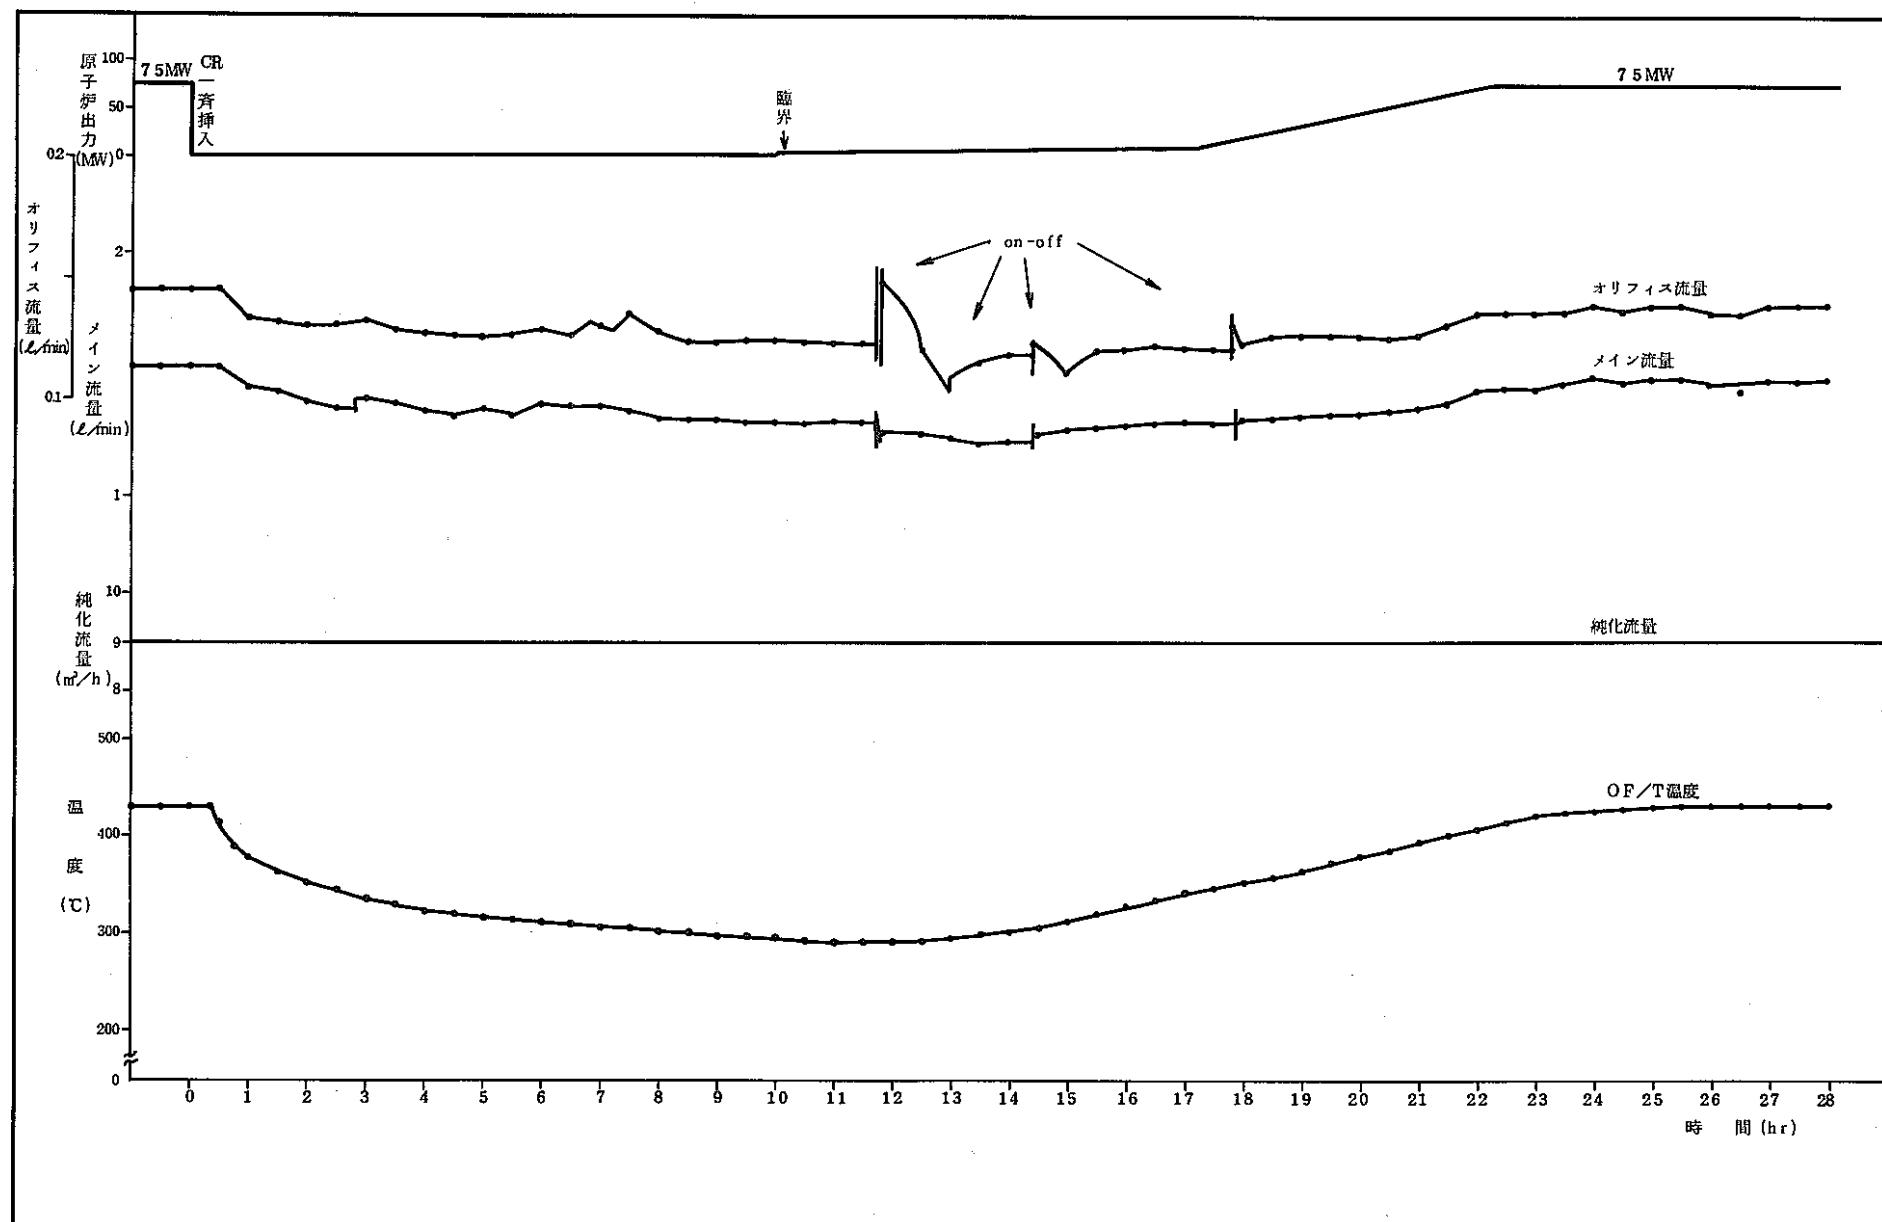
図 3-3 流量低下現象

- ① 自PL計入口温度（つまり系統温度）が高い場合（原子炉運転中）は比較的メイン流量は確保しやすい。逆に低い場合は流量の確保は極めて難かしい。
- ② ①の現象は自PL計設置後その使用期間が長くなるにつれて顕著になってきている。
- ③ 自PL計運転状態においてメイン流量は徐々に低下する。
- ④ 自PL計入口温度の低下に極めてよく追従してメイン流量は低下する（図3-3）。
- ⑤ 逆転運転を行うとメイン流量は自PL計入口温度に無関係に瞬時に大幅に増加する。
(図3-4)
- ⑥ 逆転運転によりメイン流量が確保されても再び正転運転にもどすとメイン流量は低下し、特に入口温度が低い場合はその低下は著しい。
