高速実験炉「常陽」第4回定期点検報告

冷却系機器配管の供用期間中検査

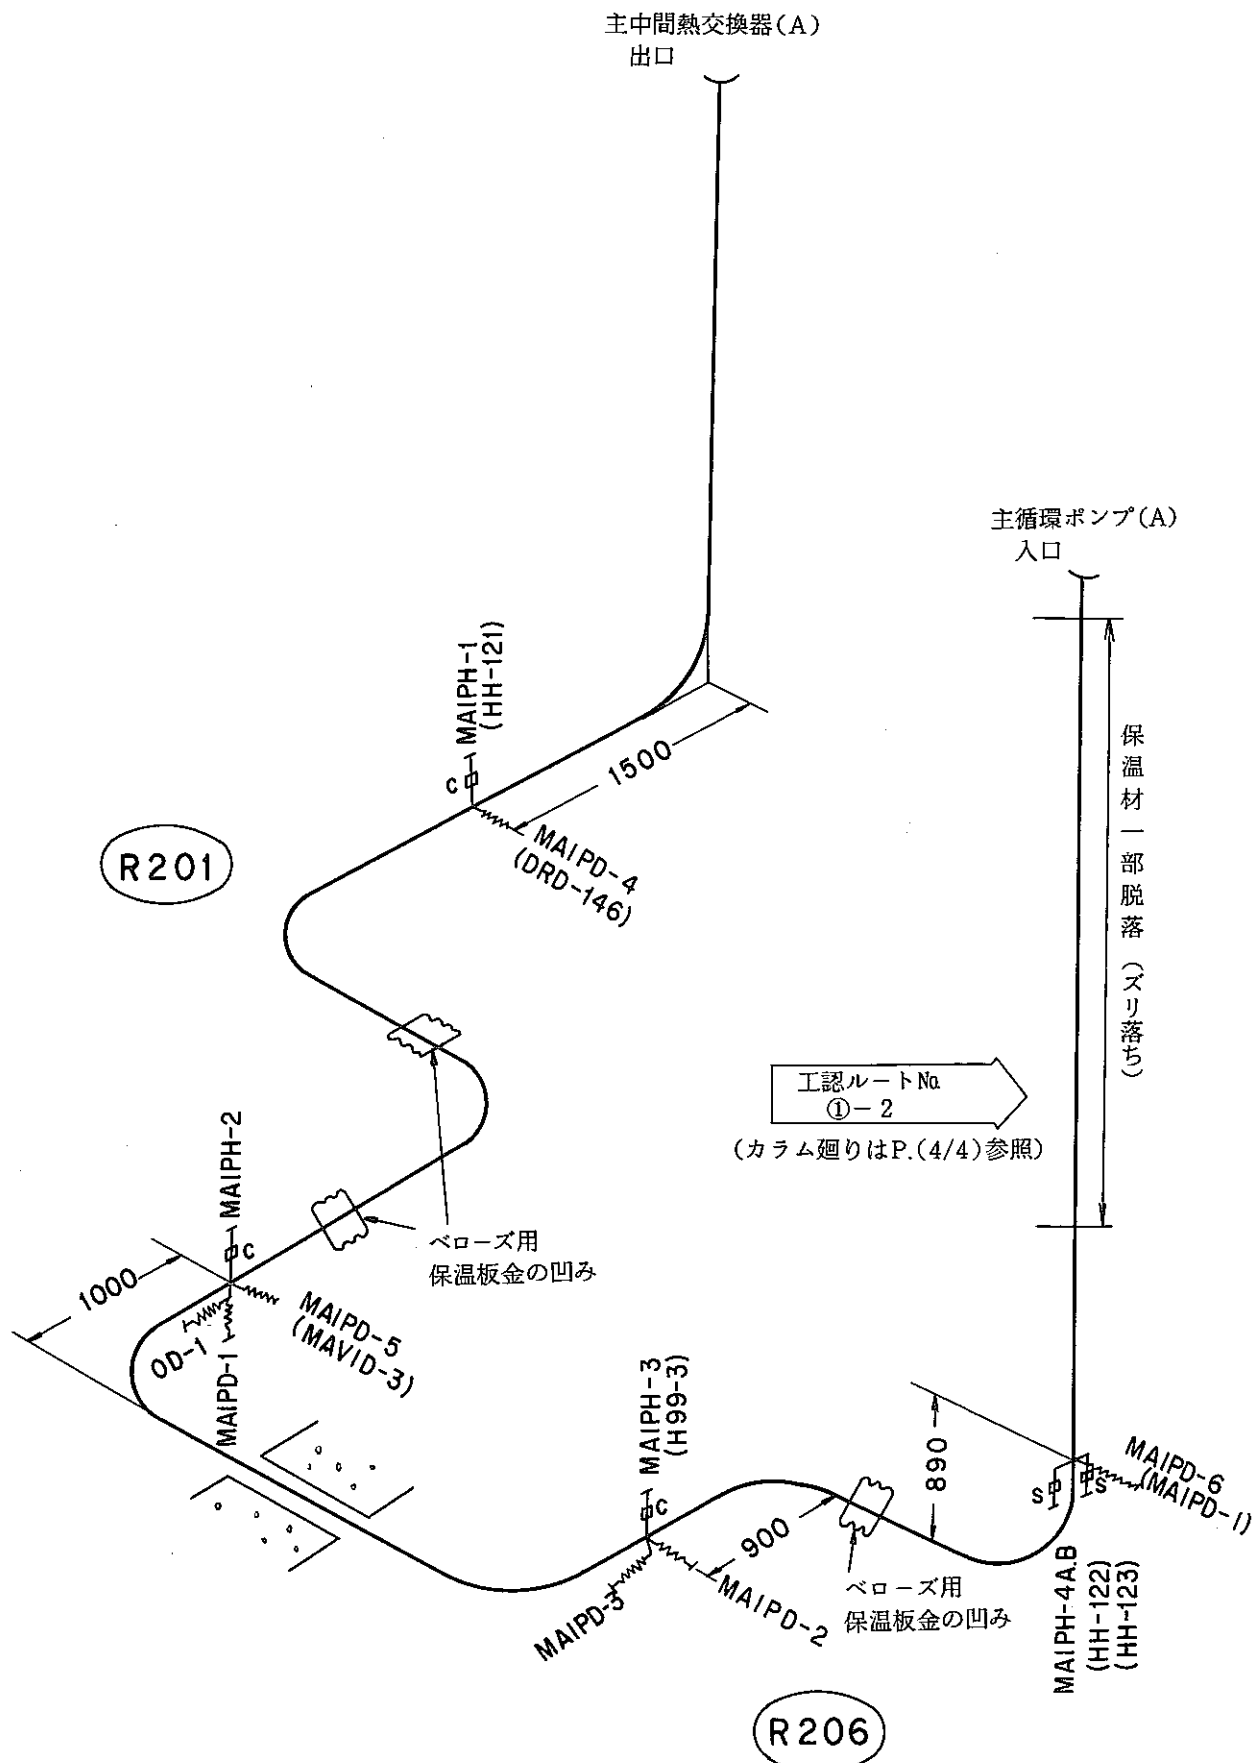
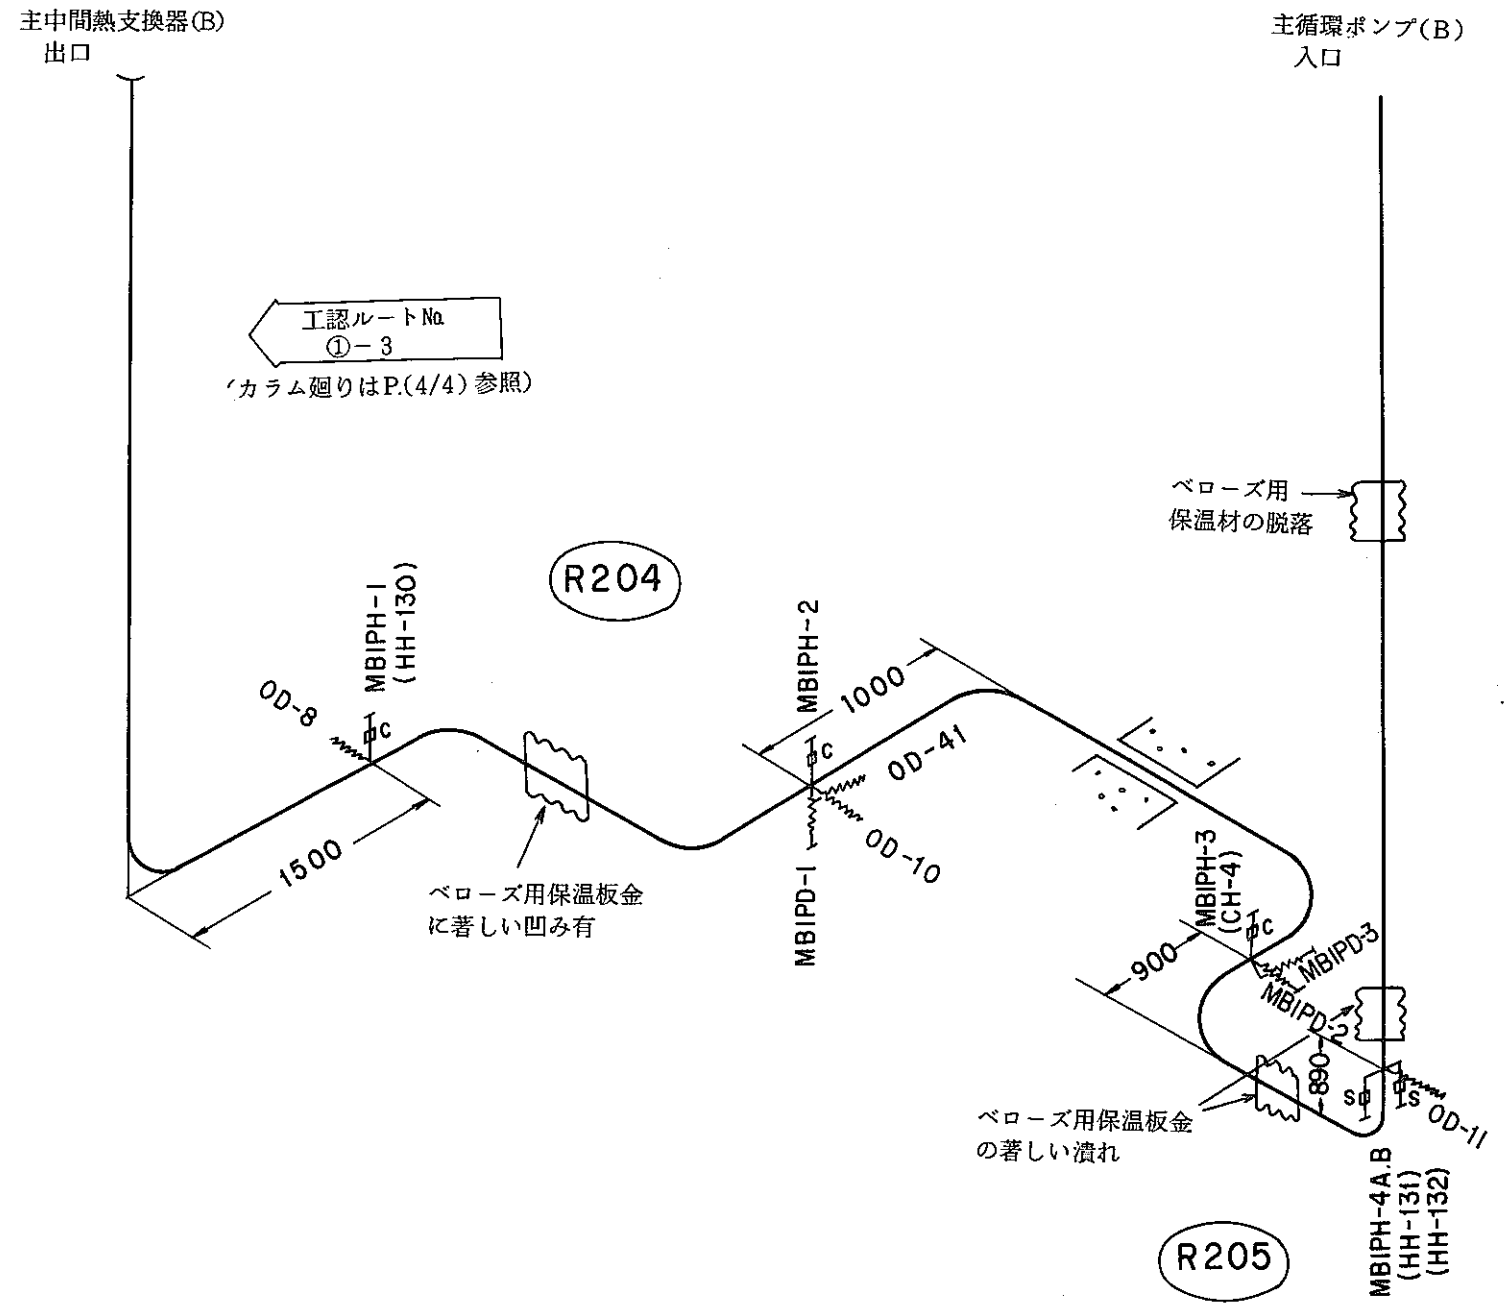
Fig. 4.1(1) Primary Heat Transport System.

- (1) 1次系全系統に渡って保温材が損傷を受けていた。保温材の損傷はペローズ部、弁部にて顕著であった。ペローズ、弁の保温施工要領をFig.4.9に示す。相方とも対象物の複雑な形状に合わせて保温施工するために、ファインフレックスやMGフェルトのようなウール状の保温材を取付け、これらを外装板で保持させているので、潰れ易い構造となっている。Fig.4.1で示したとおり、1次主配管ペローズ部の保温損傷が著しいが、これは格納容器床下へ立入った作業員が足場としてしまうためである。同様のことが弁保温についても言うことができるが、弁の場合この他にも外装板が保温材容量に比べて大きく内部空間が存在することおよび弁と保温材自体が弁と固定されていないこと等から据付以来時間を経るにつれて保温材が外装板下部へずり落ちてしまう現象も見られた。
- (2) ペローズや弁の保温だけでなく配管部保温についても異常が認められた。Fig.4.10に配管の保温施工要領を示す。今回の目視検査では、保温機能劣化として従来より指摘⁽⁴⁾されていたエルボ部放熱量大については、保温材の潰れ、保温材間のギャップの存在というような
