「常陽」MK-II制御棒「MCR003」の照射後試験

制御棒引抜荷重増加の原因調査

1986年8月

技術資料コード	
開示区分	レポートNo.
	PNC TN9410 86-144

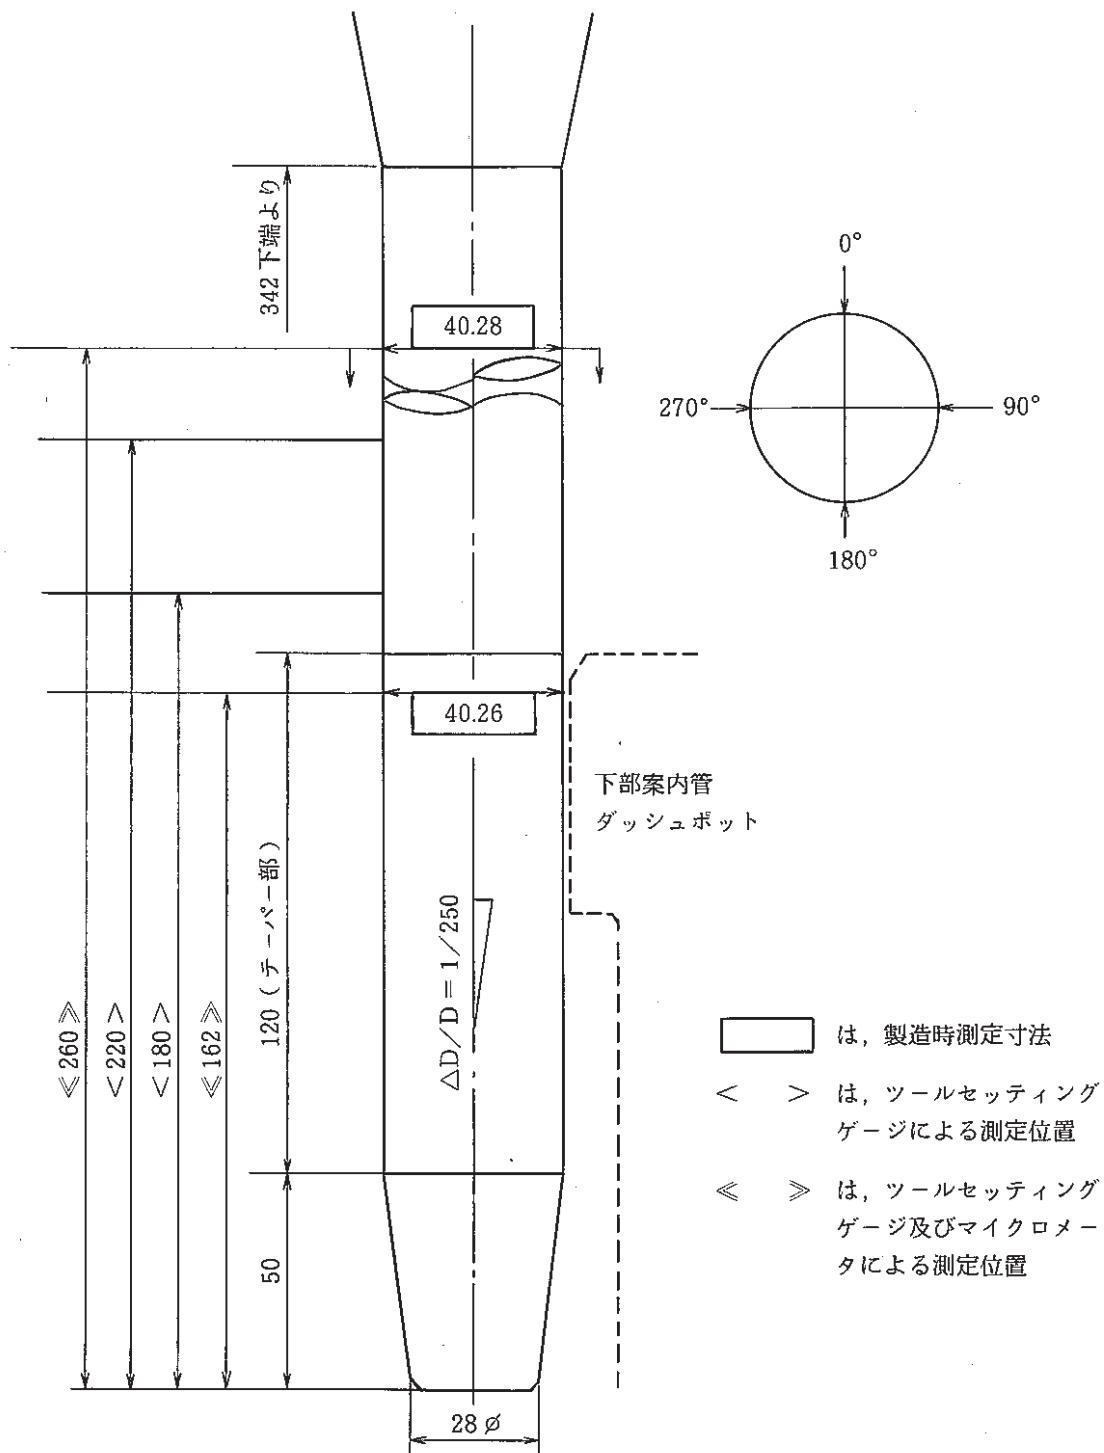
Fig. 5 Diameter Measurement Positions by a Toolsetting Gange and a Micrometer

ダッシュラム部の外径測定をツールセッティングゲージを用いて実施した。外径測定位置を Fig. 5 に示す。

これらのことから、FMS で実施するツールセッティングゲージによる異方性形状物の測定では、過大誤差を生じる可能性があり、今後精度上の使用限界を見極める必要がある。したがって、今回のダッシュラム部の外径評価は、破壊試験結果から評価することとした。

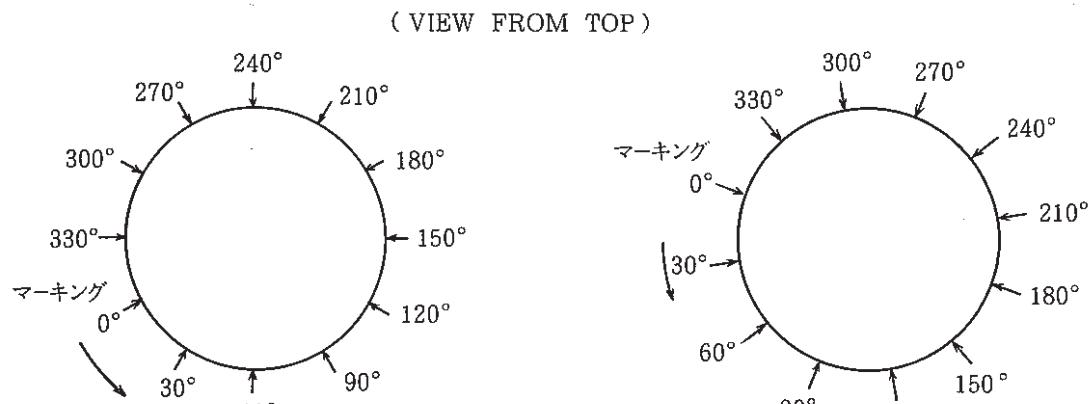
(a) Diameter

ダッシュラム部の外径測定をマイクロメータを用いて、マーキングを基準にし 30° 間隙で 12 方向測定した。測定方向を Fig. 8(a) に示す。測定位置として、ダッシュラム部の下端より 260 mm 位置とダッシュポットと干渉する下端より 160 mm 位置とした。

測定結果を Table III に示す。下端から 160 mm については、テーパ部であるため参考値として扱う。測定結果から、ダッシュラム部の下端より 260 mm の位置については、非破壊での測定結果と同様異方性があることが認められ、この位置での最大外径変化量は、200 μm (外径変化率 $\Delta D/D = 0.50\%$) で最大外径は、40.48 mm であった。

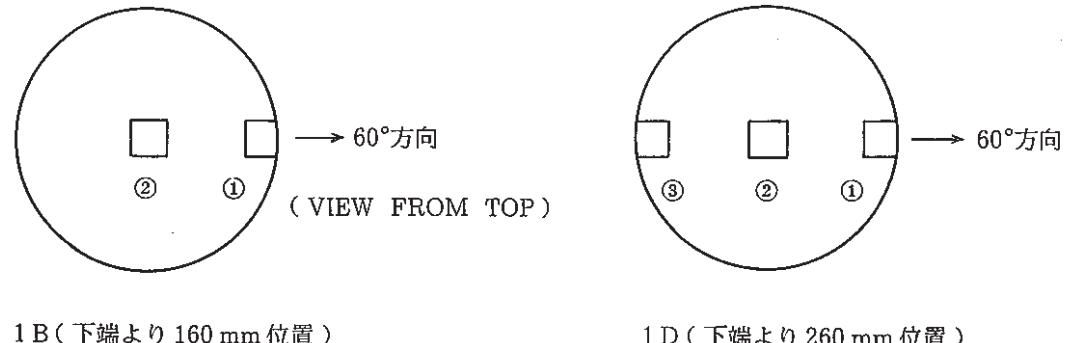
(b) Density

また、破壊試験の密度測定結果から、ダッシュラム部のスエリングが半径方向で差が生じてお

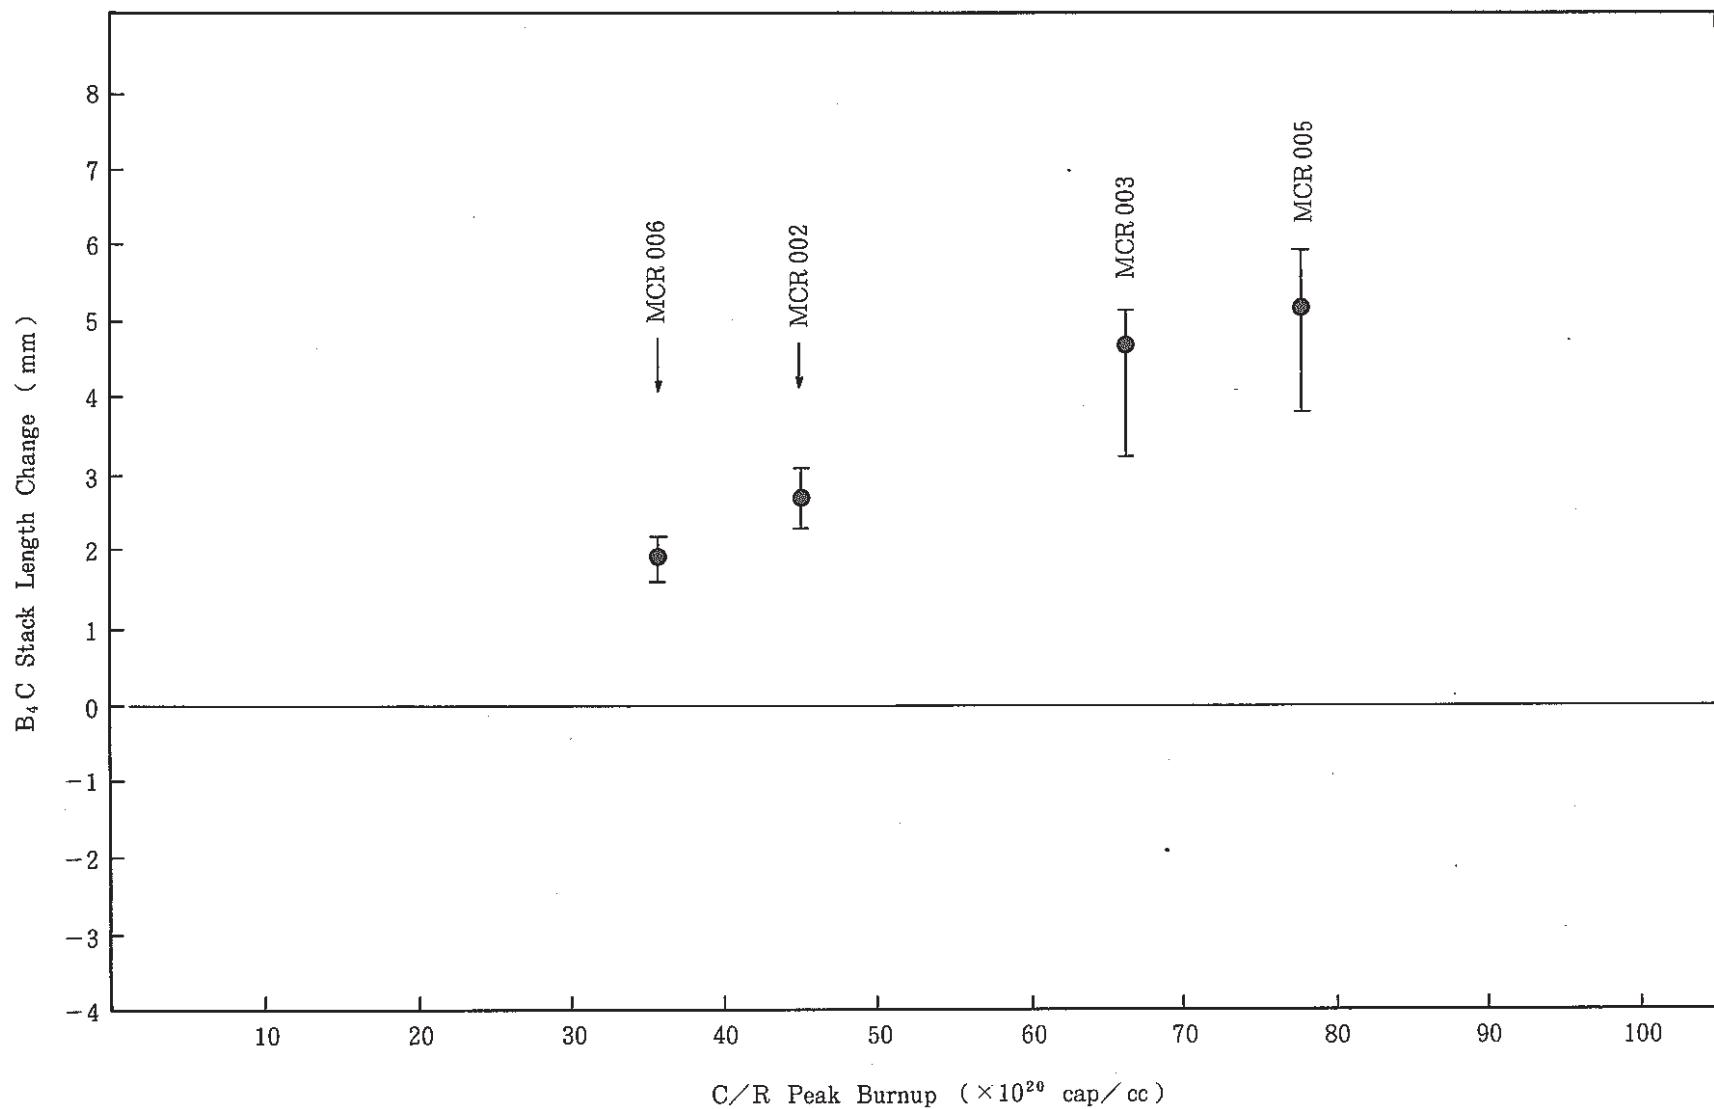
Fig. 9 B₄C Stack Length Changes as a function of the Control Rod Peak Burnup

撮影結果を Photo. 5 に示す。また、 B_4C スタック長の測定結果をこれまで受入れた制御棒についての測定結果とともに Fig. 9 に示す。
