## 高速実験炉「常陽」燃料取扱設備の運転・保守経験(5)

動力炉・核燃料開発事業団

大洗工学センター

This report reviews the experiences of operation and maintenance of the fuel handling facility from Jan. 1983 to Dec. 1985.

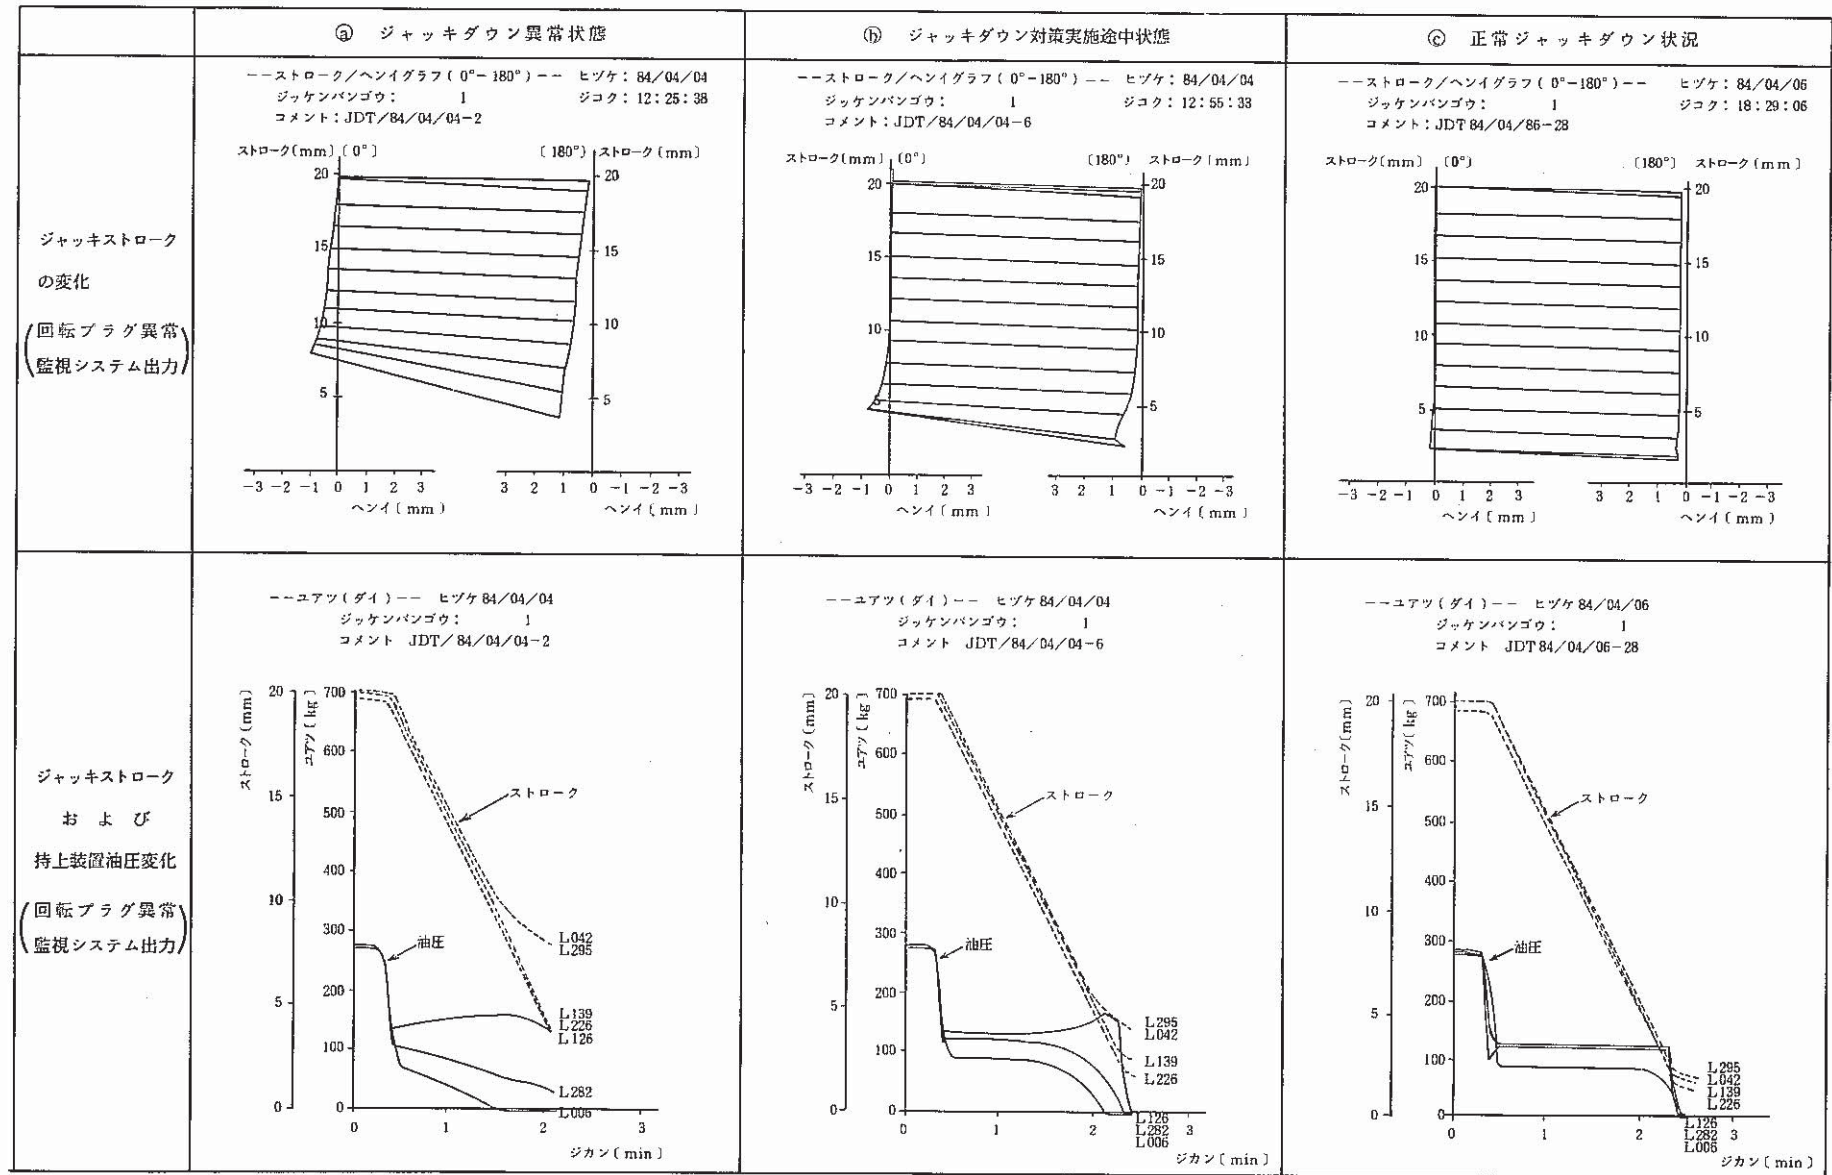
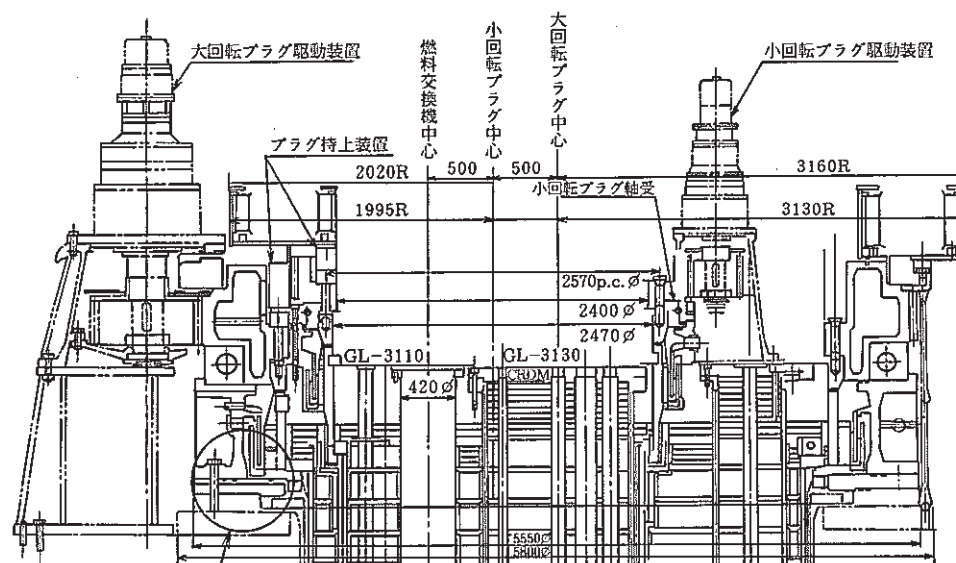
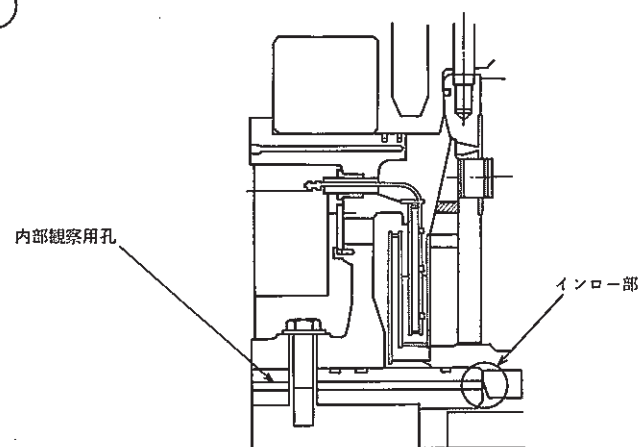
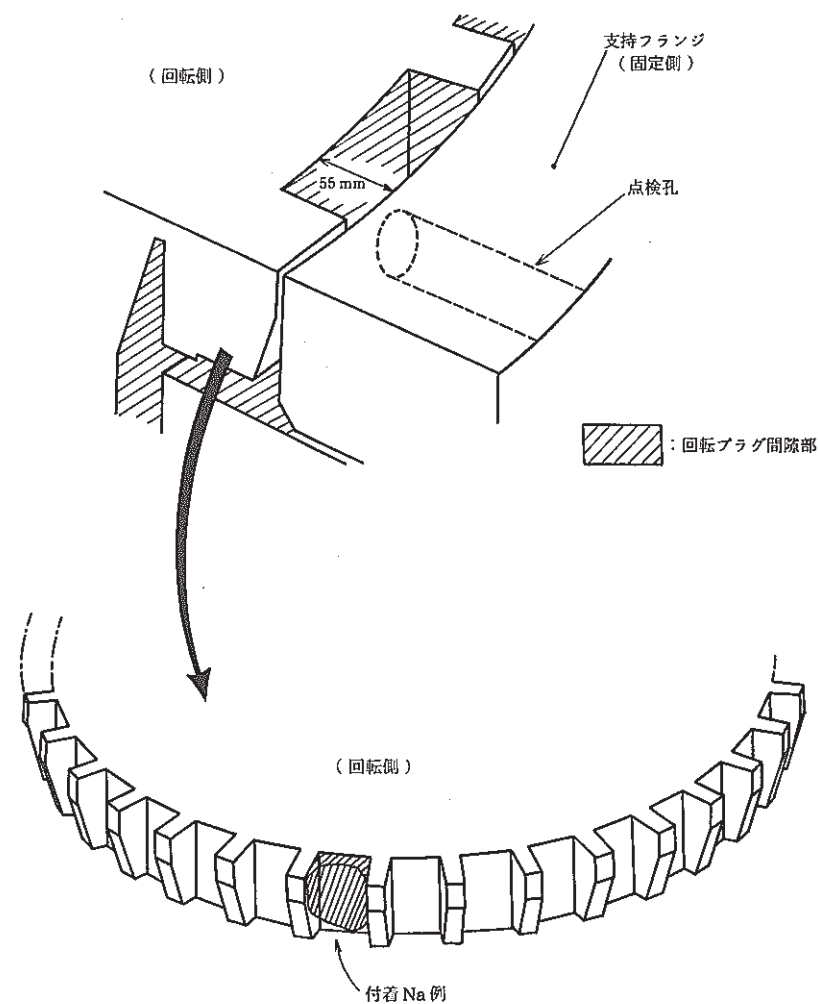
図 4.1.1 - 1 回転プラグインロー部ナトリウム付着説明図

以上のジャッキダウン異常に対して原子炉運転に不可欠なジャッキダウン状態を実現させるための対策として、最も有効であるジャッキアップ、ジャッキダウン並びに回転操作を行う方法を採用した。ジャッキダウン異常発生当時は、比較的ジャッキストローク上降りる度合いが大きい位置に回転して、そこでジャッキダウン、アップ操作の繰返しを行っていた。付着ナトリウム分布を把握した後は、回転プラグの固定側と回転側のナトリウム付着領域が重ならない位置に回転し、そこでジャッキアップ、ダウン操作・回転操作を行なう方法にした。また、回転プラグ重量による付着ナトリウム押出し効果を考慮して上記操作の繰返し回数を低減化し、作業時間短縮化をはかった。

ジャッキダウン異常事象は、昭和 59 年 10 月の燃料交換作業時以降発生しなくなった。

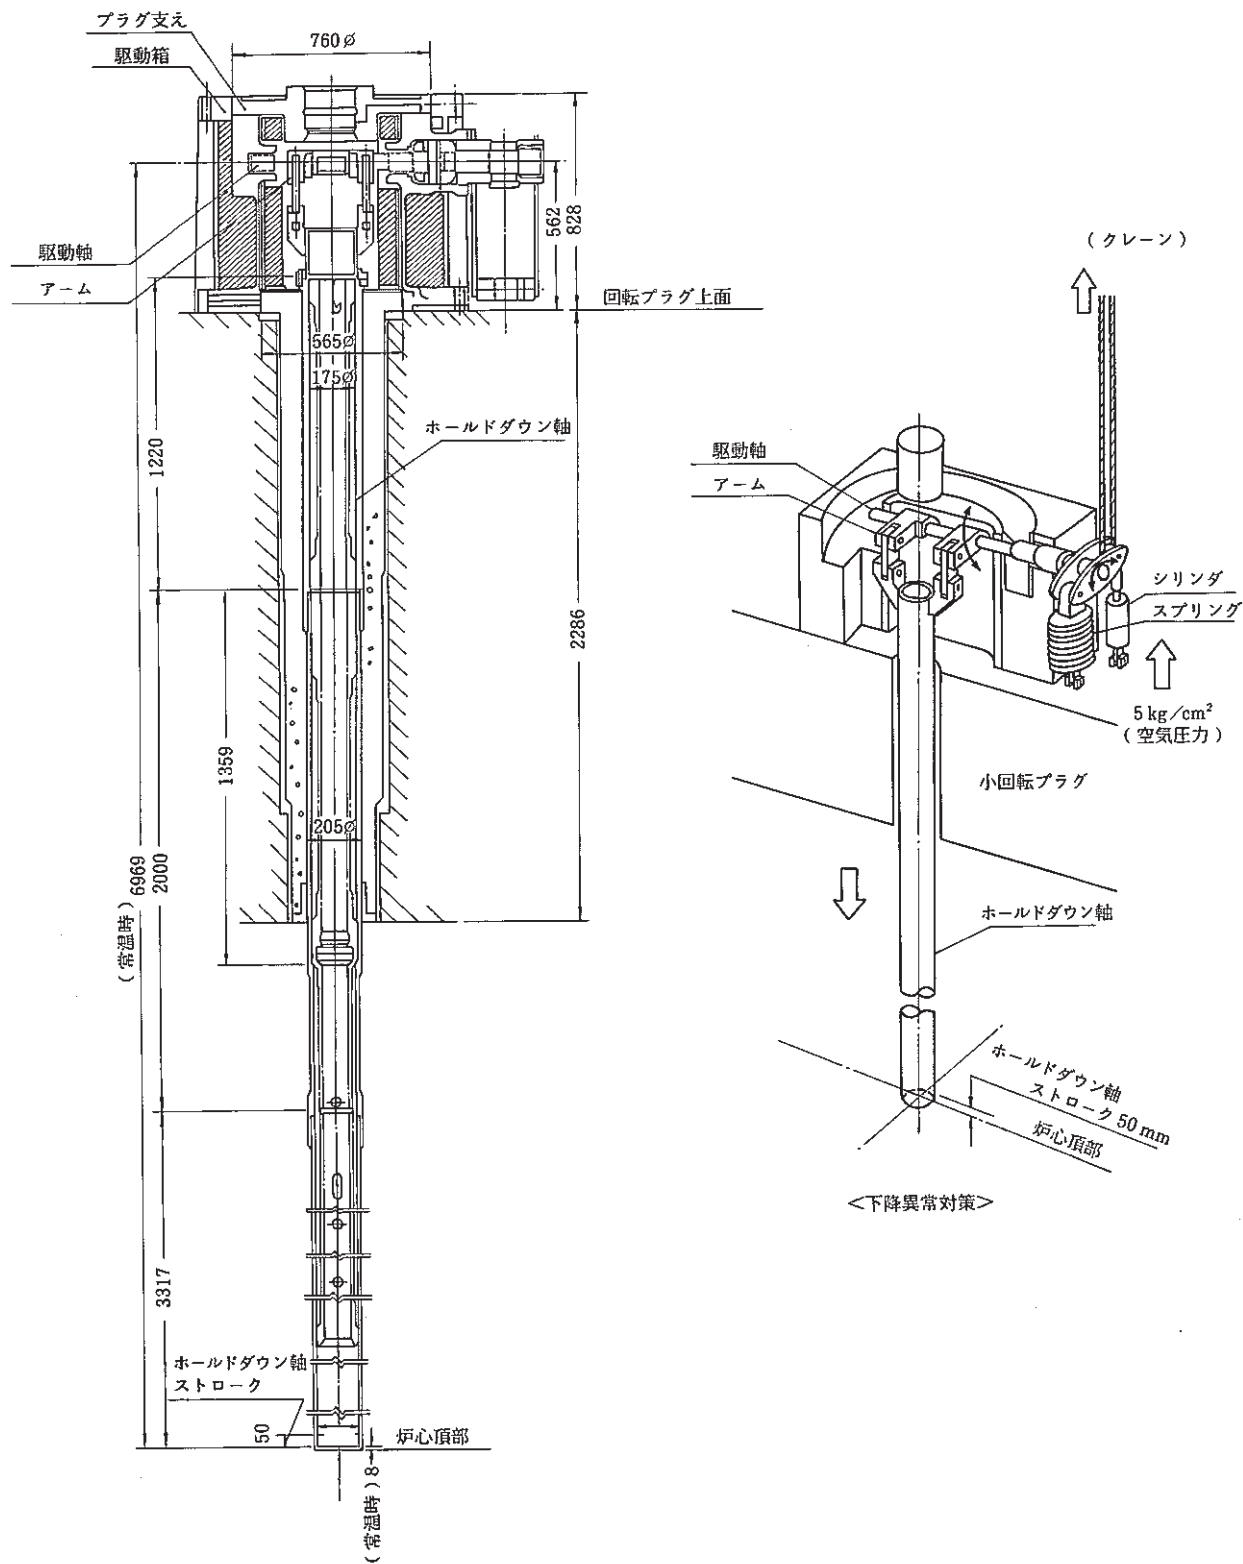
図 4.1.2 - 4 ホールドダウン機構概略と下降異常対策

上記(a), (b)の事象が、ホールドダウン軸内付着ナトリウムの影響とみて、ホールドダウン軸内点検装置を孔ドアバルブ上に取り付け、付着ナトリウム除去作業を実施した。ホールドダウン軸内にナトリウム除去治具を挿入して行ったところ、除去治具が軸内途中でスティックし、軸内点検装置単独で治具を引抜、挿入できない状態に至った。

上記(b)と同様に、クレーンの引張力を利用した方法でナトリウム除去治具を引抜こうとしたが、設計条件の 3 TON を負荷しても引抜けなかった。そこで図 4.1.2 - 5 に示すように、クレーンの引抜力を加えつつ、軸内点検装置の駆動部（治具と連結している）と装置固定部の切離部にクサビをあて、衝撃力を加えた。その結果、治具を引抜くことができた。

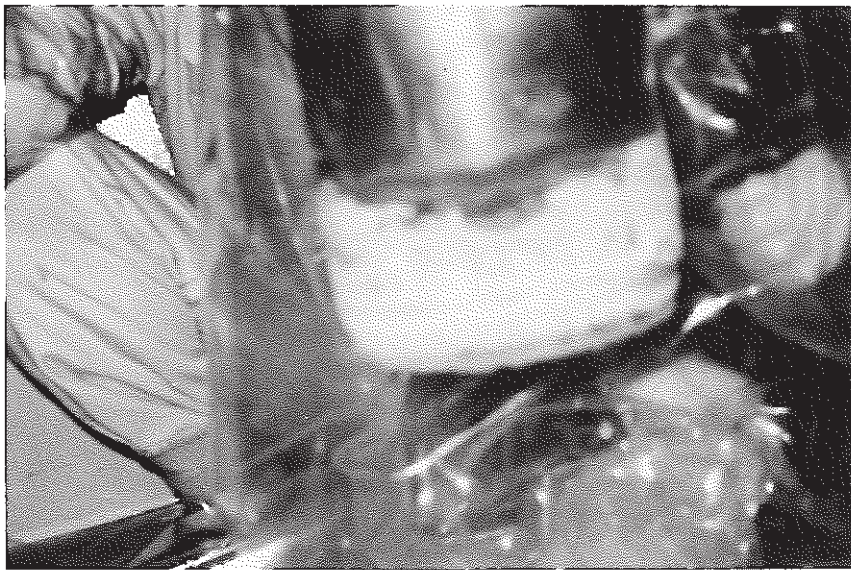
写真 4.1.2 - 2  
孔プラグ付着ナト  
リウム除去前外観

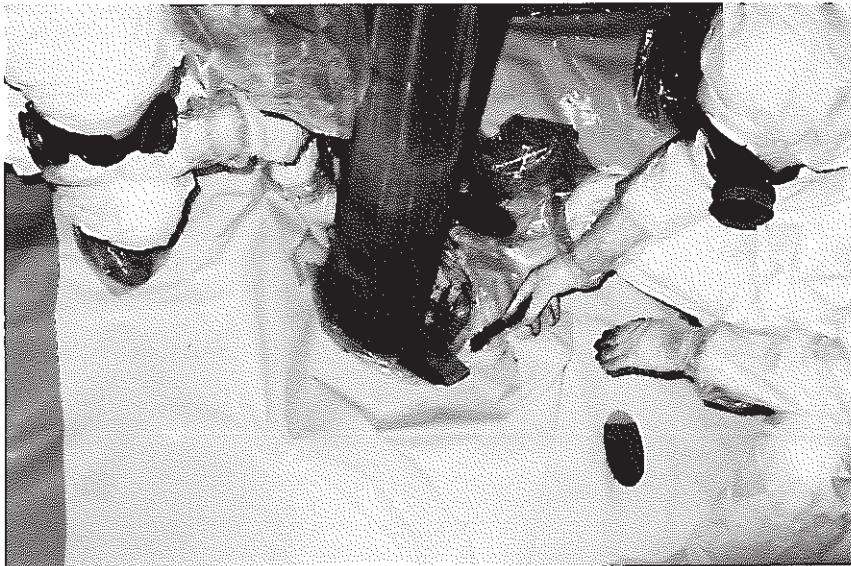
- ① 格内グリッパ洗浄設備から、孔プラグ収納管へ移送。
- ② 簡易グリッパ及び旋回クレーンを用いて、孔プラグを収納管から取出し、オペフロ上へ移送。
- ③ オペフロ上にて孔プラグ付着ナトリウム除去
- ④ オペフロ上から収納管へ孔プラグを移送、収納。
- ⑤ 孔プラグ収納管内ガス置換

写真 4.1.2 - 3  
孔プラグ付着ナト  
リウム除去作業

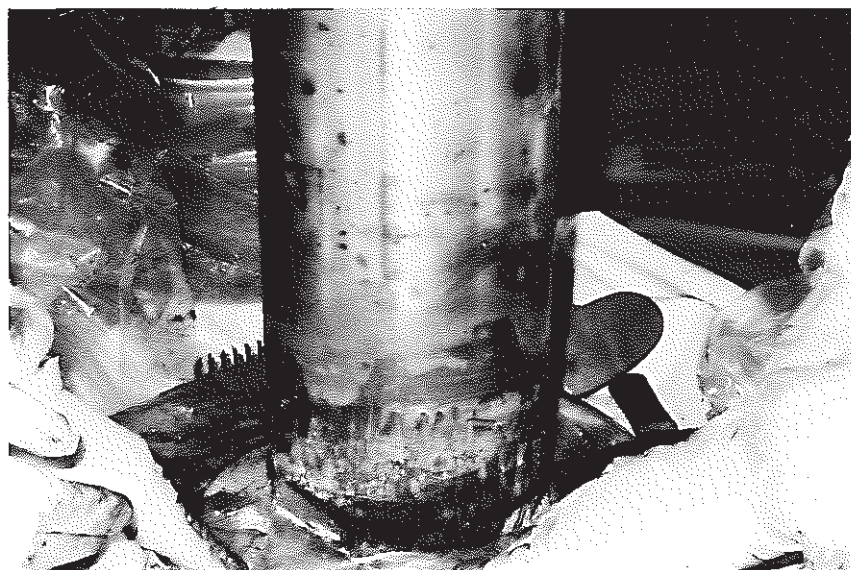
本作業の結果、孔プラグ下端部に付着していたナトリウムを完全に除去することができた。

写真 4.1.2 - 4  
孔プラグ付着ナト  
リウム除去後外観

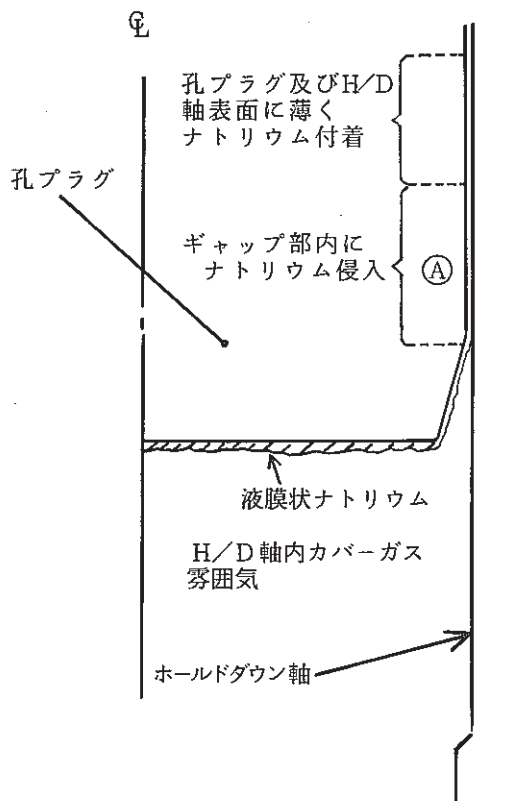
以上総合して、案内スリーブ(I)、孔プラグ取扱作業時発生した異常事象の原因であるホールドダウン軸内付着ナトリウムに関して、現状次のように考えられる。

- ① 原子炉運転中、炉内カバーガス中ナトリウム蒸気が孔プラグ下端部に付着する（次図参照）。  
原子炉運転中、この部分の温度は、回転プラグ温度計測値から推定して300℃以上あるため、付着ナトリウムは液状にあり、付着と流下の平衡状態にある。
- ② 原子炉停止後、ホールドダウン軸の外周を予熱（ホールドダウン軸段付部は200℃以上）した状態で、孔プラグを引抜く。ホールドダウン軸内付着ナトリウムが純粋に近ければ、予熱温度がナトリウム融点以上であるため容易に孔プラグを引抜くことができるはずである。第9サイクル原子炉運転時およびその後の燃料交換時の予熱スリーブ温度分布を図4.1.2-17に示す。回転プラグ窒素ガス冷却系ブースタブローア運転の有無の比較を図4.1.2-18に示す。実際には、引抜力が増大している。これは、下図④部ナトリウムに不純物が取り込まれ、純ナトリウムとは性状の異なるものに、変質したと推定される。不純物の侵入経路は、現在不明である。

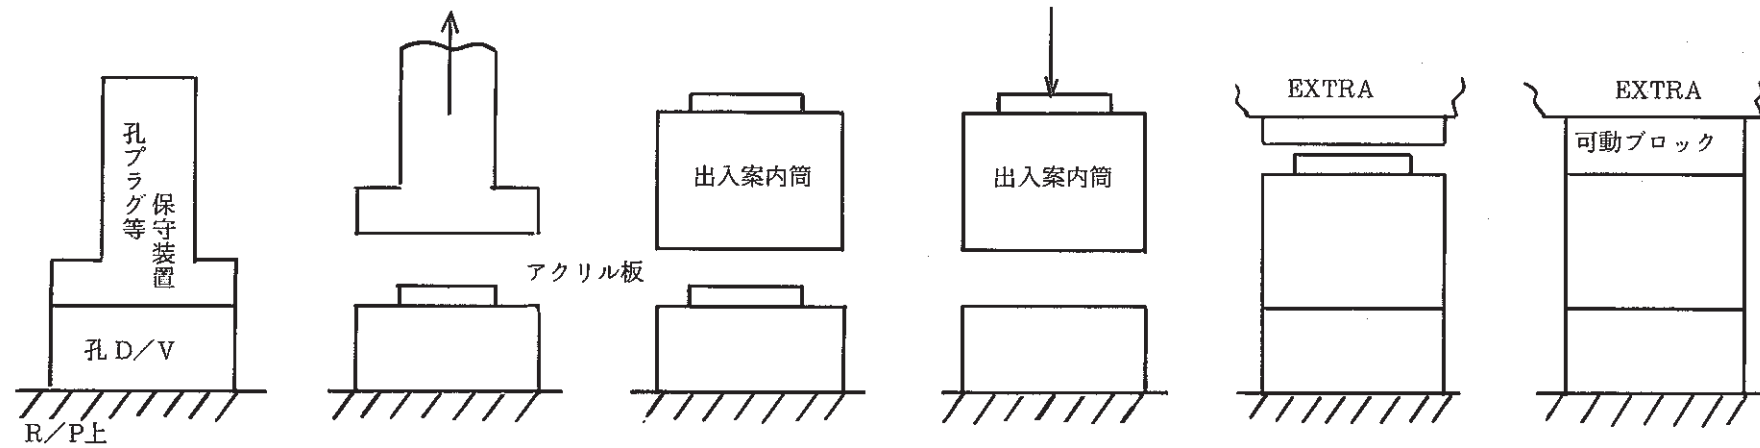
図 4.1.2-6 燃料交換機孔プラグ等保守装置取外手順概略

上記(a)の孔プラグ装荷異常に至り、機器寸法上孔プラグ上端部と孔ドアバルブ弁箱が干渉し、原子炉カバーガスバウンダリを形成する孔ドアバルブを閉操作できない状態となった。孔ドアバルブ上に設置している保守装置を取外し、ホールドダウン軸内の途中にある孔プラグを燃料出入機で引抜くためには、通常の機器の取扱い操作では不可能な状態である。この対応策として、炉内カバーガスを低圧制御にし、万一炉内カバーガスが炉外へ漏れる場合に備えての装備、監視体制をとって、図 4.1.2-6 に示すように、プラバックによるカバーガスバウンダリ形成をしつつ保守装置の取外し、出入案内筒取付け作業を行なった。

1. 局排 (R 308 へ)
2. 据付ボルト取外し
3. 原子炉カバーガス  
低圧運転
4. アクリル板取付準備
5. O<sub>2</sub> ボンベ準備
6. 化学式 O<sub>2</sub> 発生装置準備

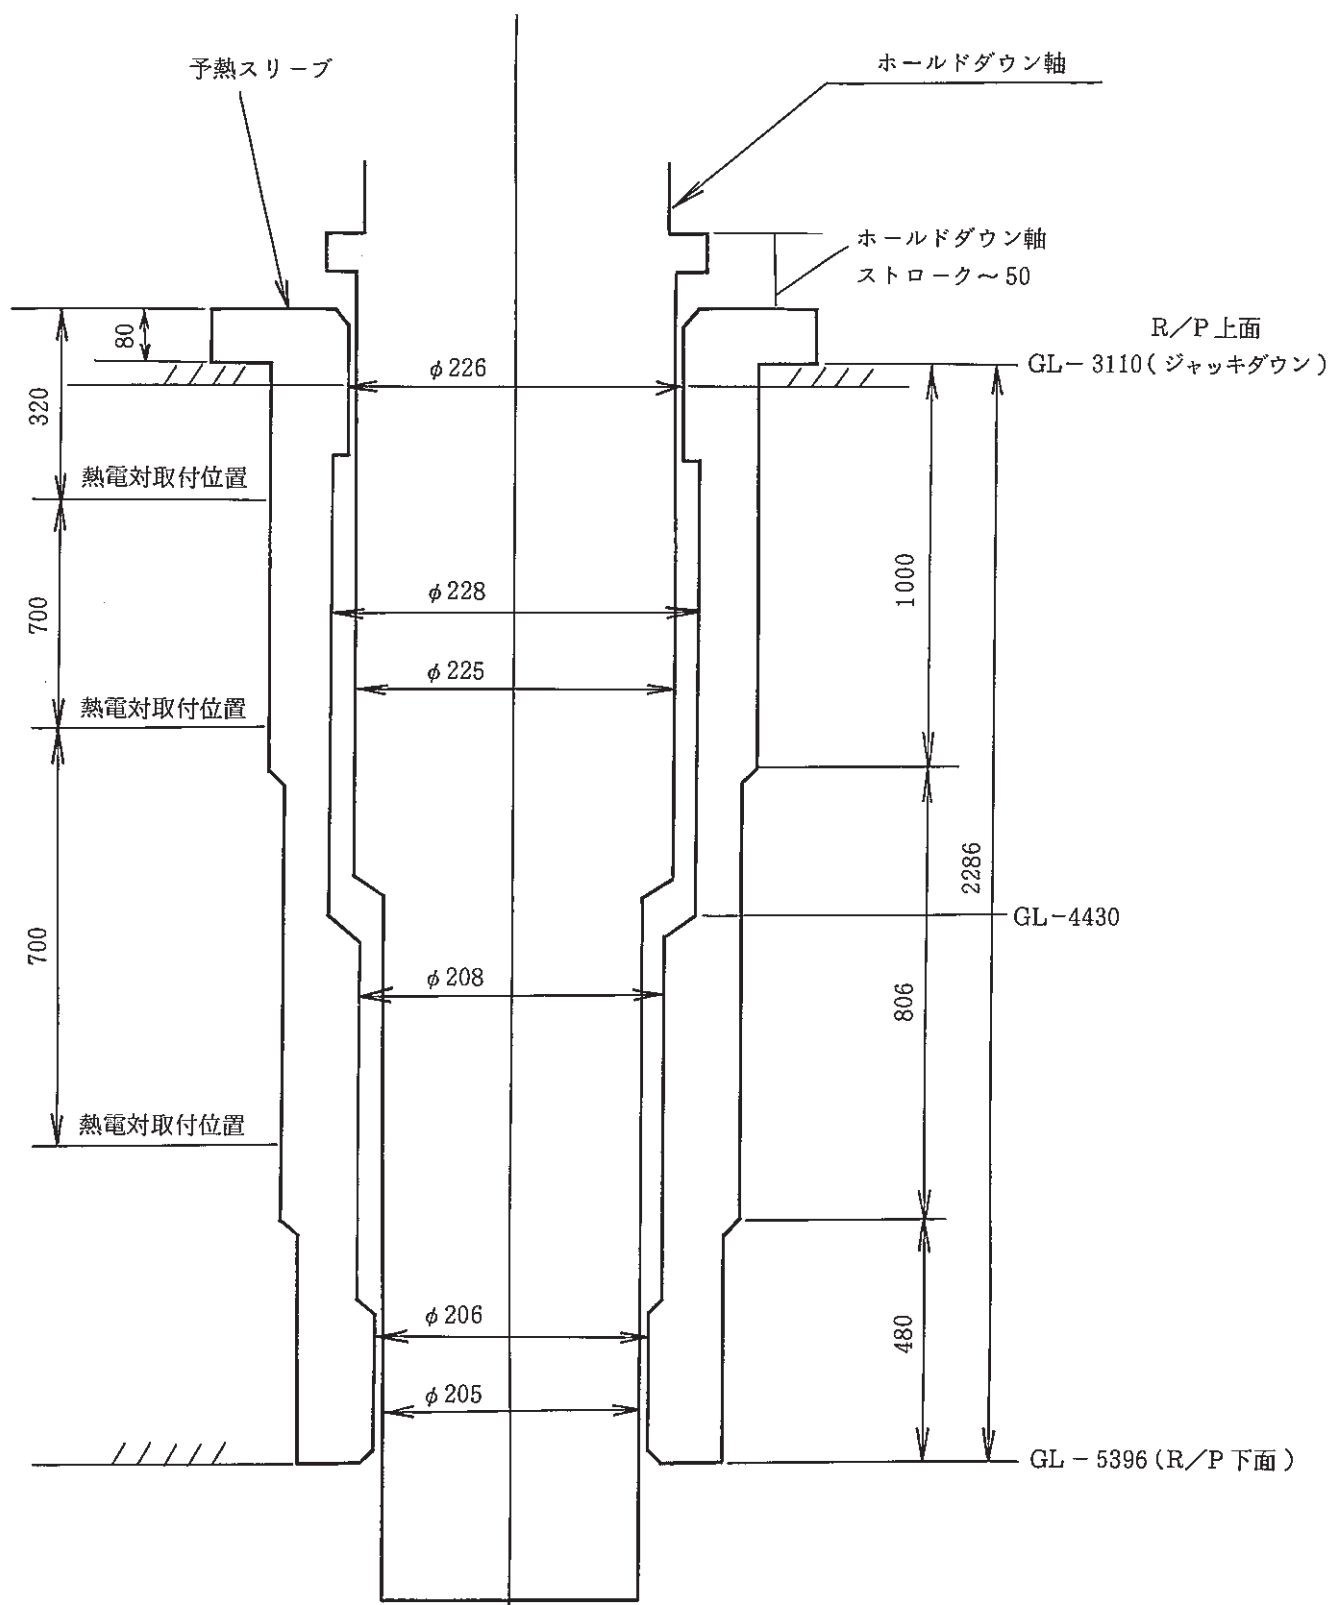
図 4.1.2 - 19 予熱スリーブとホールドダウン軸位置関係 (原子炉運転中)

ホールドダウン軸は、図 4.1.2 - 19 に示すように、予熱スリーブに対して 約 50 mm 上下動する。予熱スリーブとホールドダウン軸の間は、回転プラグ下面付近で片側 1 mm である。ホールドダウン軸が降りなくなった原因は、この間隙部に入り込んだナトリウムの影響と考えられる。参考に常陽モックアップ装置のホールドダウン軸まわりの回転プラグ下面ナトリウム付着状況を写真 4.1.2 - 5 に示す。ホールドダウン軸上下動作の跡がみられる。

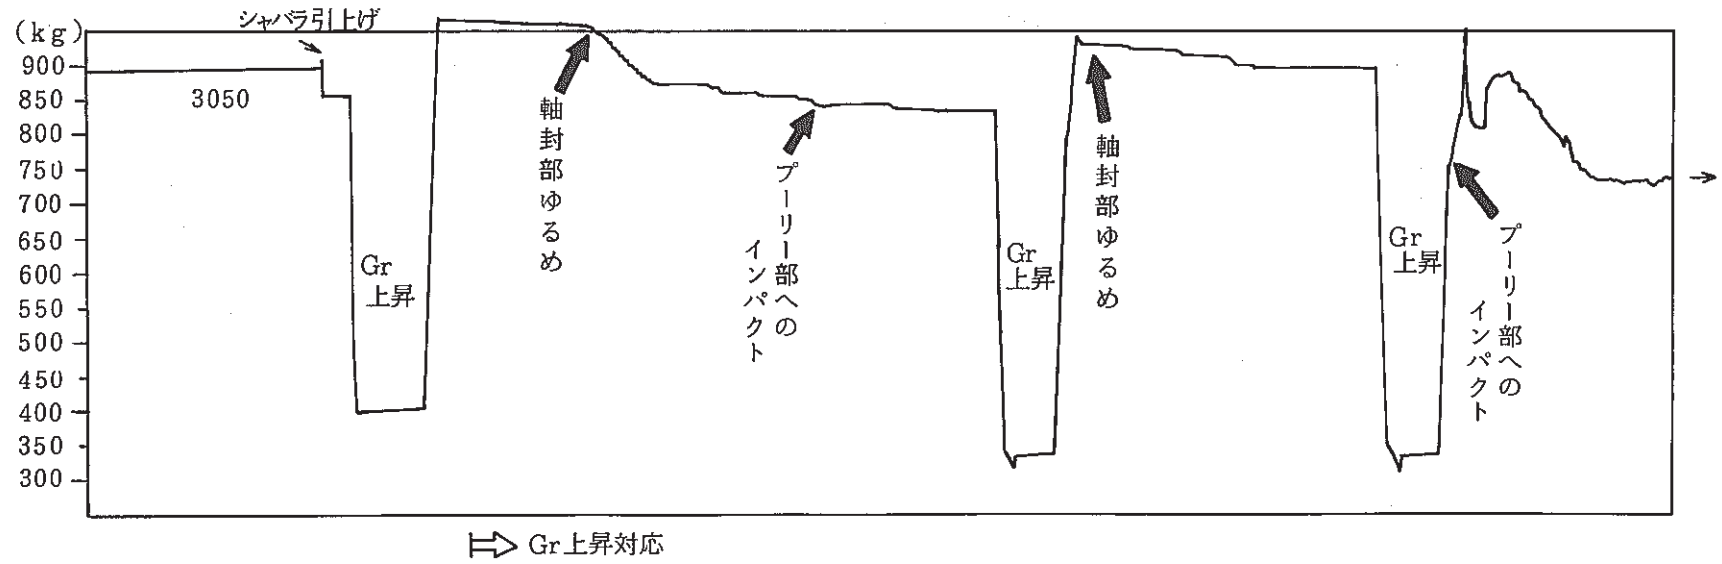
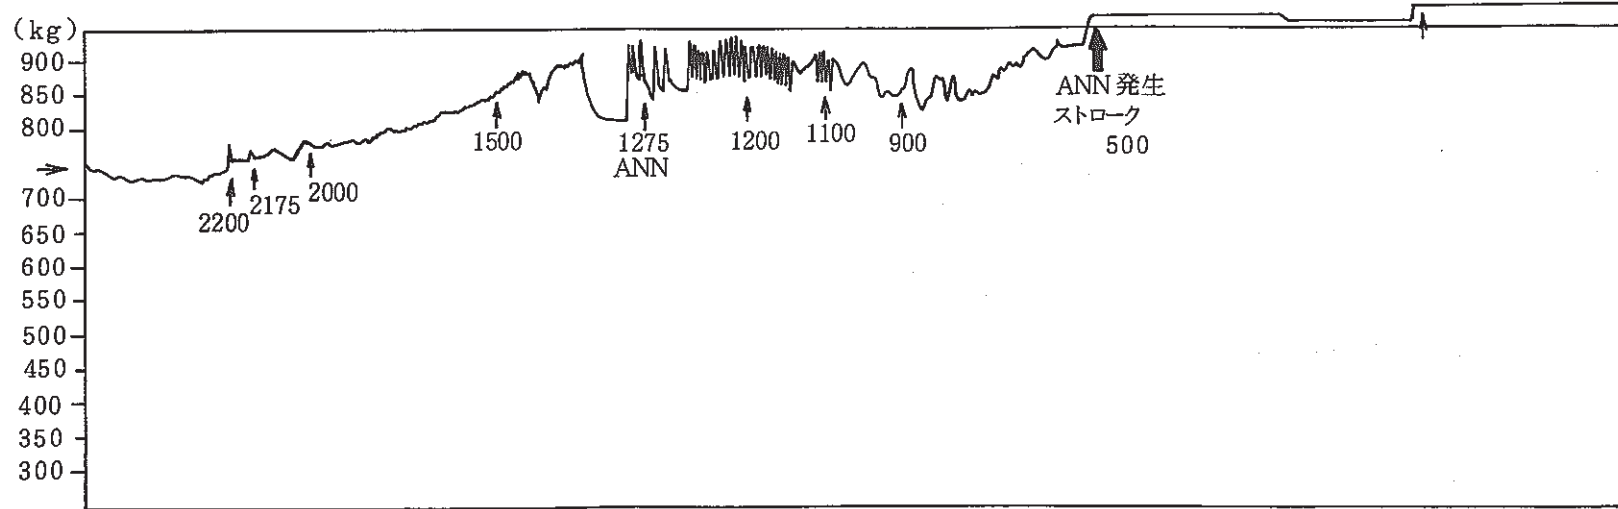
図 4.1.2-24 燃料交換機荷重記録 (1NCO Gr・引抜不可)

- グリッパ上下動作できないため、グリッパ洗浄ができない。
- ドアバルブが閉状態とならないため、燃料交換機を回転プラグ上から取外して定位置へ移動する時、空気が本体内部へ侵入し、グリッパに付着したナトリウムが酸化する。

この後、燃料交換機グリッパの分解点検等を実施した（4.2.4 参照）。

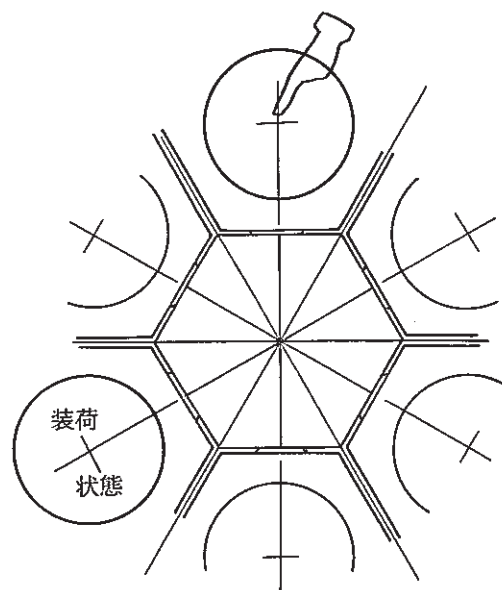
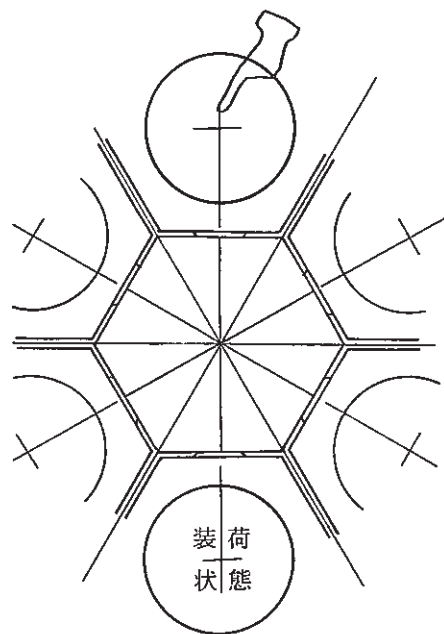
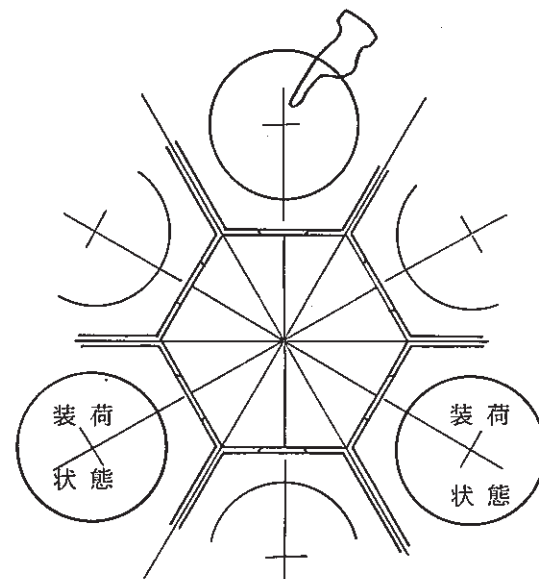
図 4.1.3 - 15 下部案内管まわり炉心構成要素装荷時異常荷重発生パターン

本事象は、下部案内管浮き上がり防止用のバイヨネットピンの取付状態に原因があると推定される。本事象の経緯推定結果を図4.1.3-19, 4.1.3-20に示す。

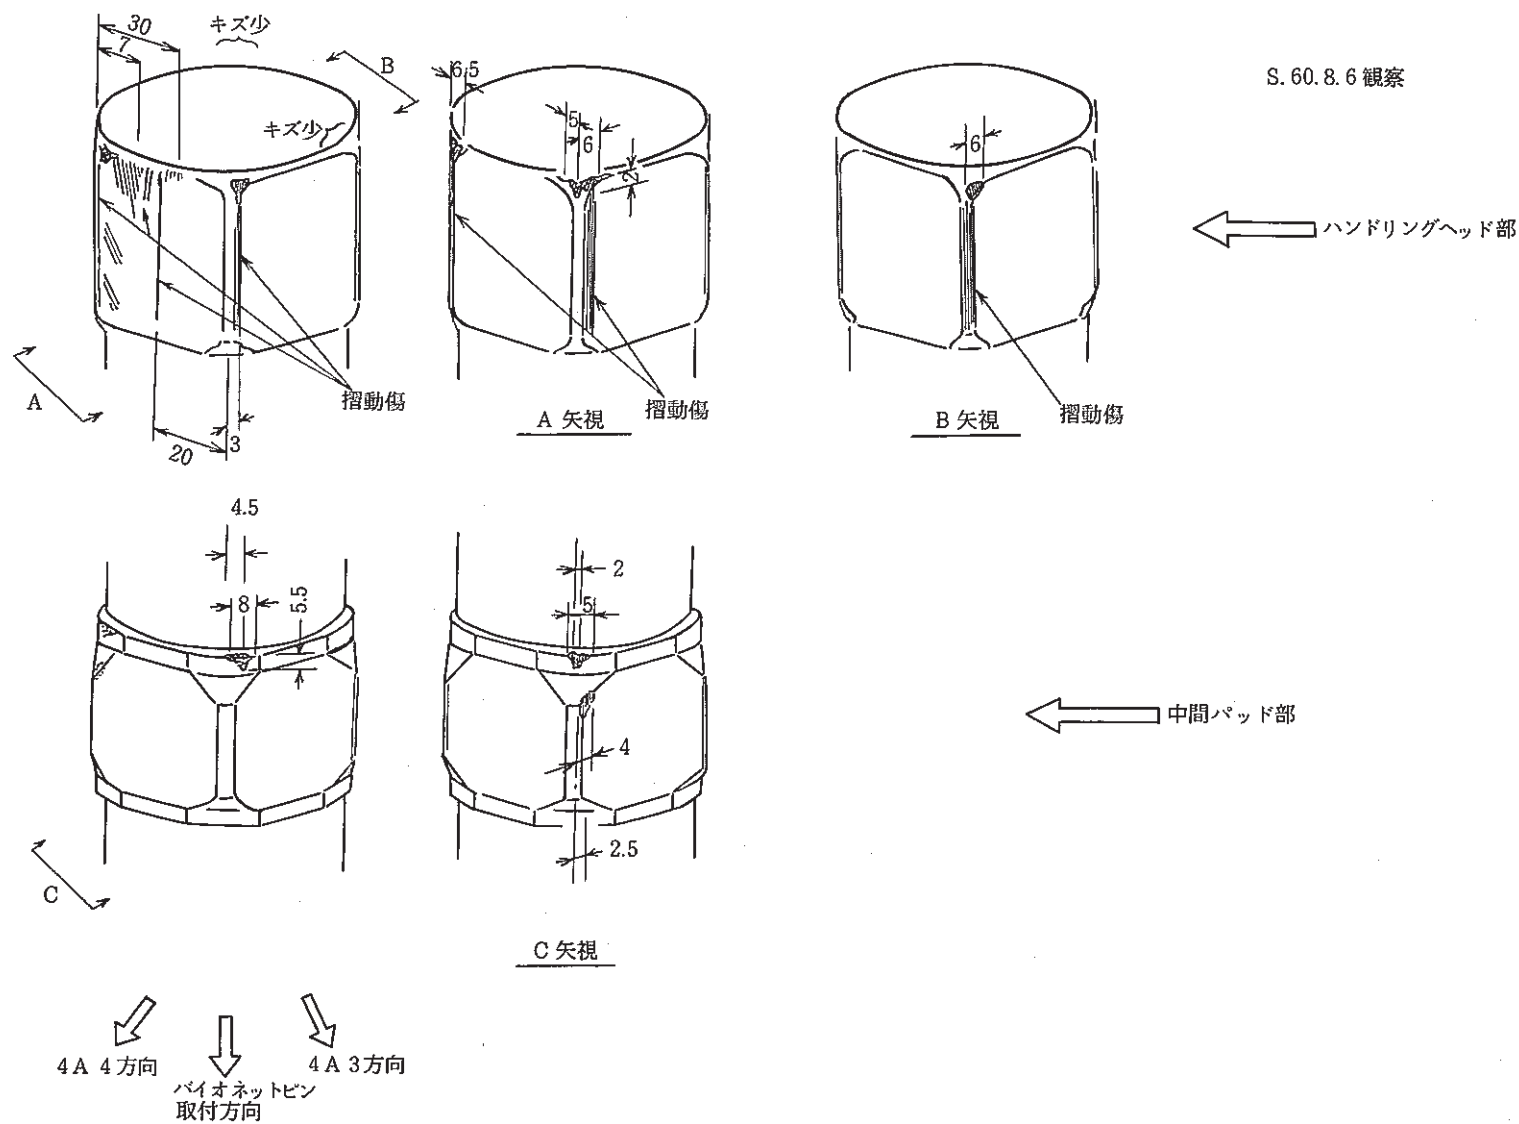
図 4.1.3 - 18 制御棒下部案内管外表面観察結果

新下部案内管を炉外へ出し、外表面を観察した結果を図4.1.3-18に示す。

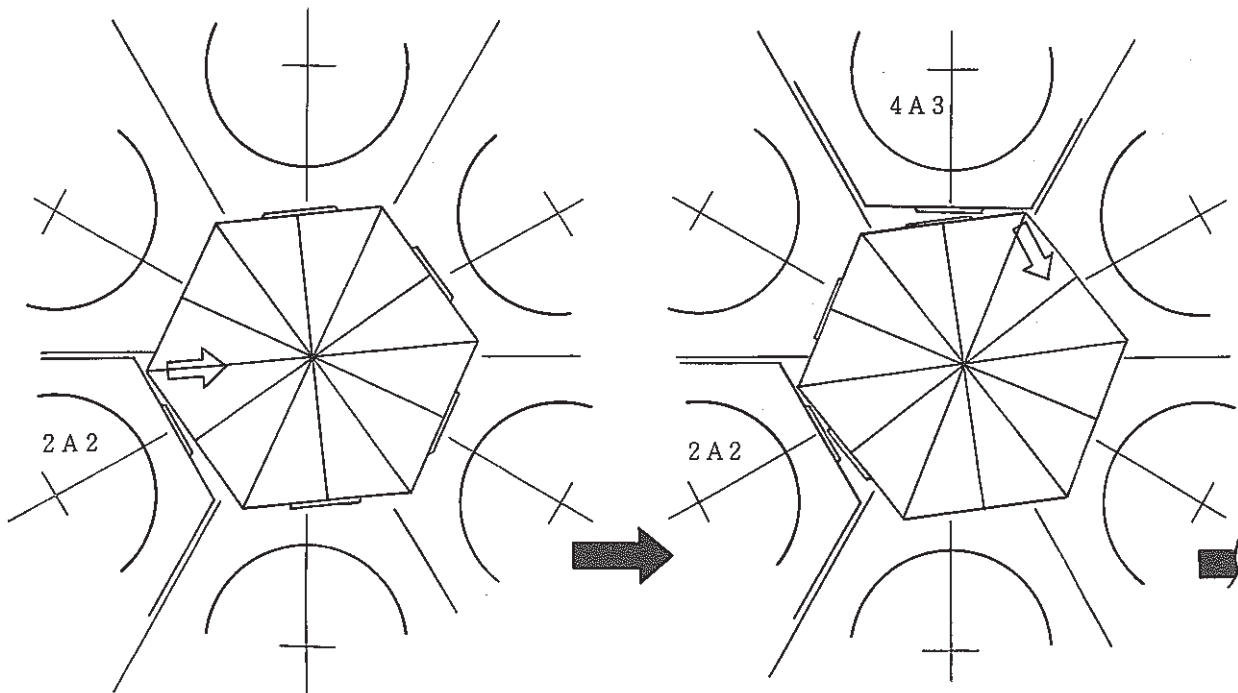
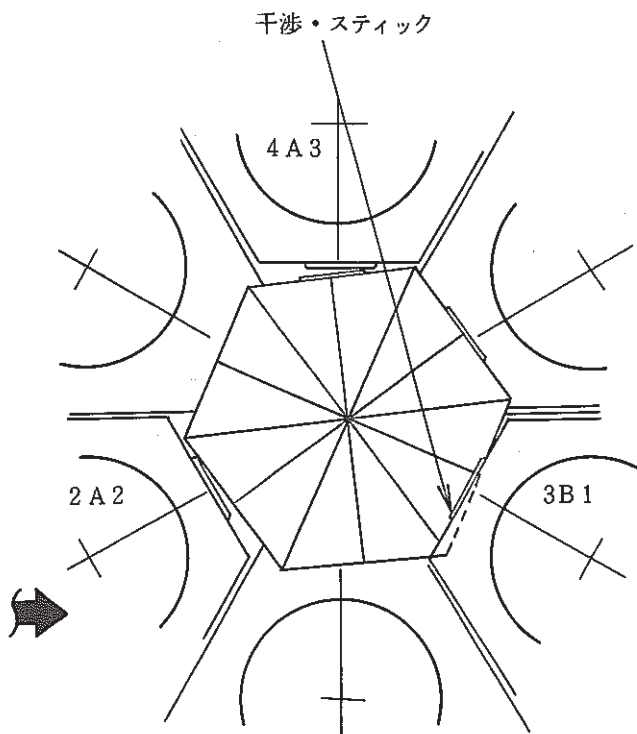
図 4.1.3 - 19 炉心構成要素装荷異常経緯推定図 (その 1)

① 2 A 2 装荷時 LGT と接触

② 4 A 3 装荷時 LGT と接触, 2 A 2  
パッド面方向に LGT 傾斜  
(⇒ 方向)

③ 3 B 1 装荷時 LGT と炉心燃料と  
干渉・スティックに至る。

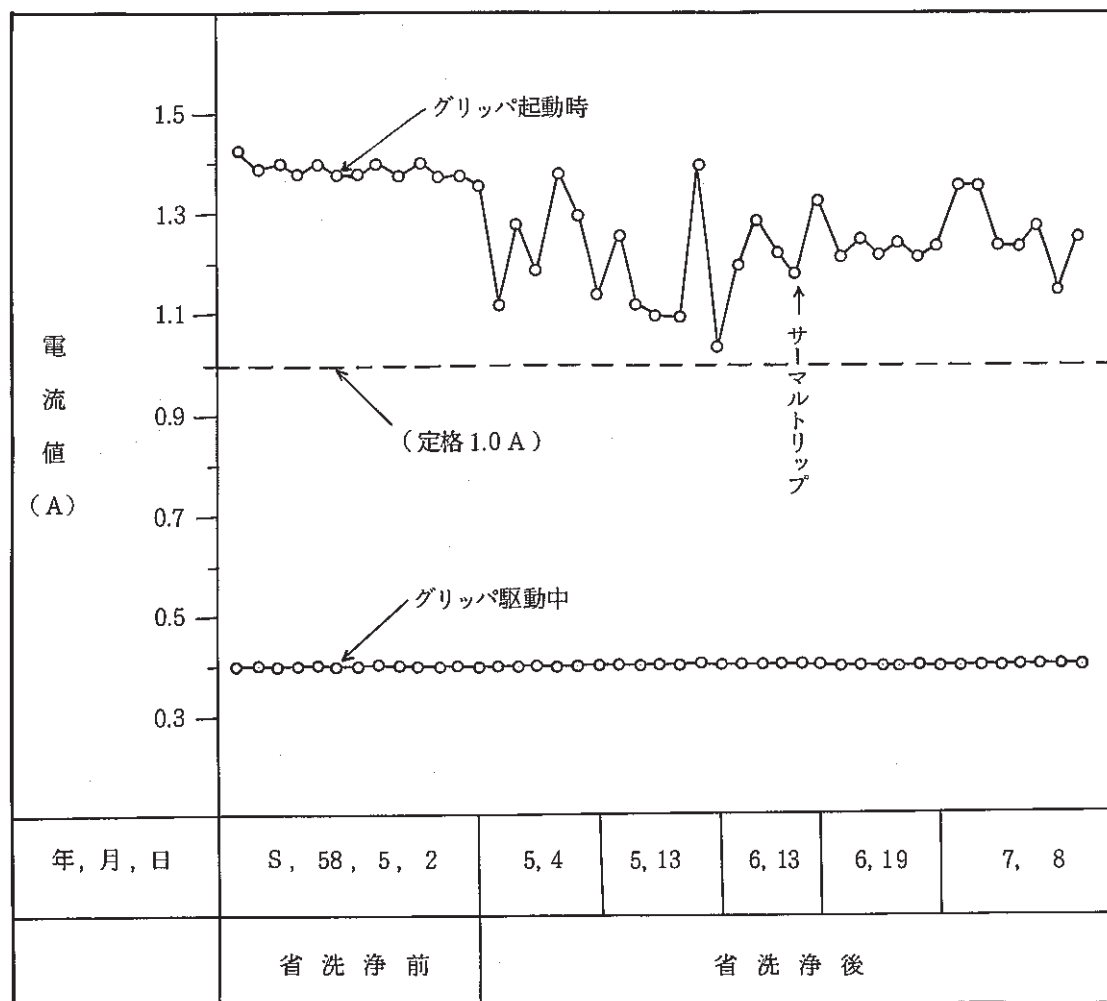
図 4.1.4 - 9 燃料交換機グリッパ爪開閉用モータ起動電流値及び駆動電流値

しかし、軸封装置内に堆積した Na とグリッパ軸とによる干渉が原因で、グリッパ上下動作に支障を来すことも明白となった。特に、燃料交換作業中の交換時上限位置及び、後始末作業の格納時上限位置近くでの、上昇時の荷重高、下降時の荷重低による動作停止も引き起こしている。

これらの事を包括して判断すると、荷重異常の原因究明及び充分な検討を行なった上で、省洗浄を実施する方が良いと思われる。

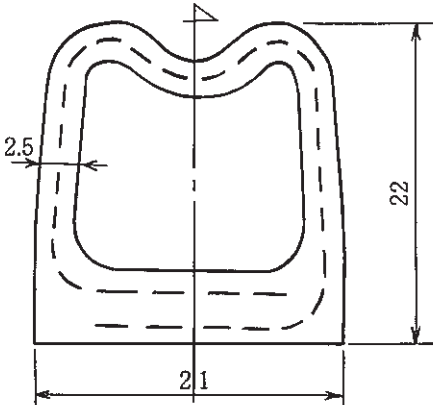
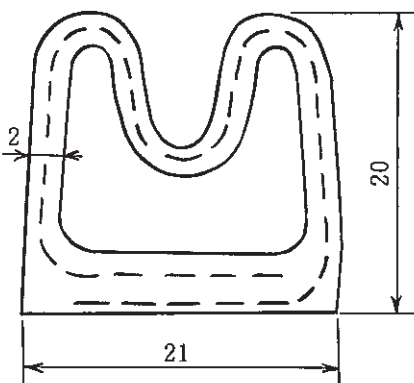
表 4.2.2 - 1 回転プラグバックアップシールチューブ改造点

バックアップシールチューブを外観目視検査をした処、内外とも全周にわたり溝より大回転プラグで1～2mm、小回転プラグで0～1mm程の浮き出しがあった。(前回の点検時と同様)その他、傷、及び顕著な劣化、膨潤現象は見られなかった。昭和51年、55年に引き続き、チューブの換装を行なった。今回換装した目的は、チューブの溝よりの浮き出し防止及びカミ込み、カジリ破損に対する耐力アップである。表4.2.2-1に形状及び材質の変更点を記す。

| 据付年 | | 昭和 55 年 | 昭和 60 年 |
|---|---|---|---|
| 据付時<br>改造点 | | <ul style="list-style-type: none"> <li>シールガス供給金具取付部のシール性強化のため金具に <math>\bar{O}</math> リング用溝を新設。</li> </ul> | <ul style="list-style-type: none"> <li>溝高さ以上にチューブが浮かないよう、高さ寸法を変更</li> <li>膨張性向上のため厚さを変更</li> <li>ゴム材質の強度向上 <ul style="list-style-type: none"> <li>引張強度 (<math>\text{kg}/\text{cm}^2</math>) 118→134)</li> <li>引裂強度 (<math>\text{kg}/\text{cm}^2</math>) 35→41)</li> </ul> </li> <li>運転上の変更点として、チューブ封入圧力を <math>3 \rightarrow 2 \text{ kg}/\text{cm}^2\text{G}</math> とした。</li> </ul> |

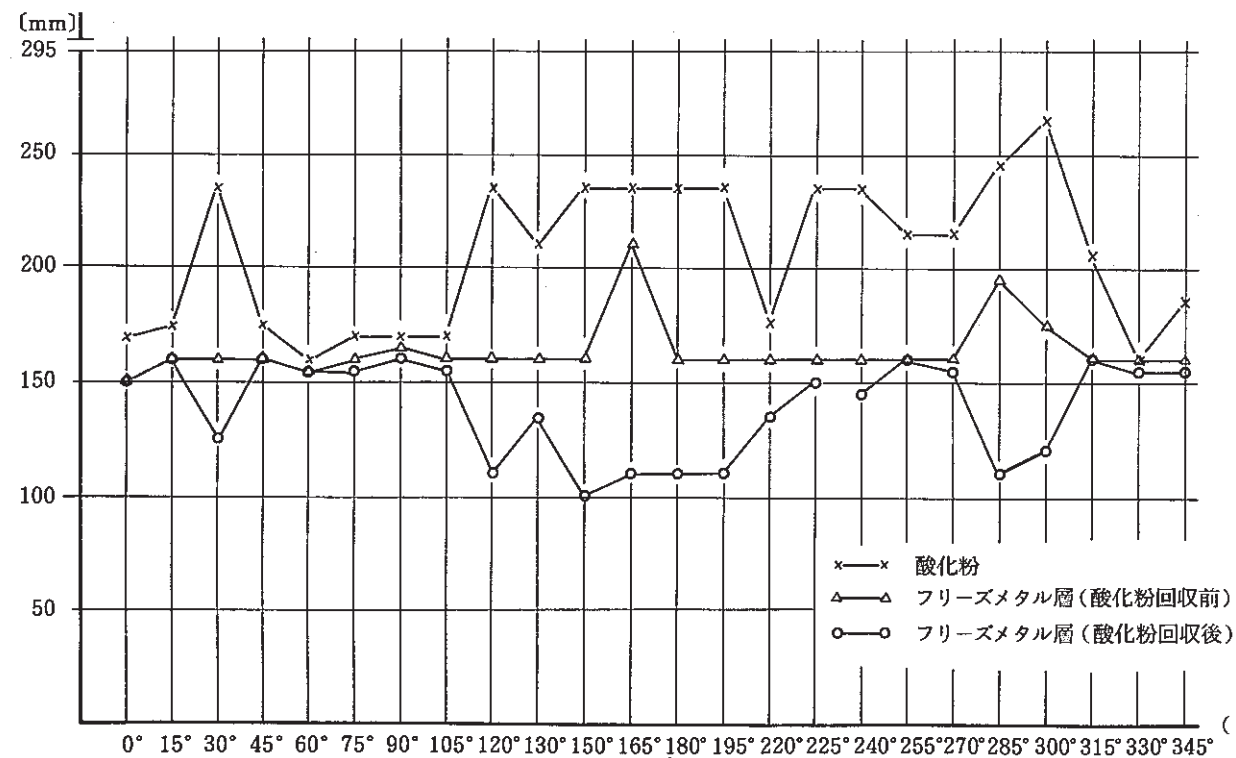
図 4.2.2 - 1 小回転プラグフリーズシールドメタルレベル計測結果

注) A' 寸法は酸化粉回収後である。

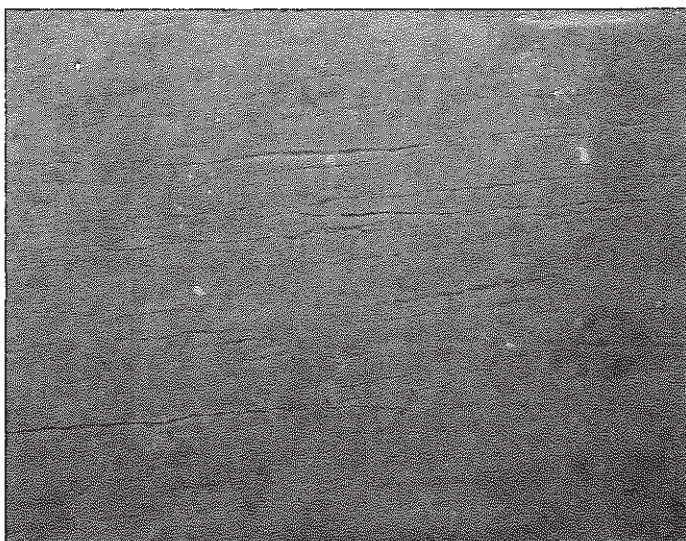
写真 4.2.3 - 1 メッシュ素線表面のSEM観察 (T.P.No: 20 MAR)

使用後のメッシュ素線についても、新品メッシュ素線と同様「しわ」が顕著に見られることから素線は腐食をほとんど受けてないと考える(写真4.2.3-1, 4.2.3-2)。

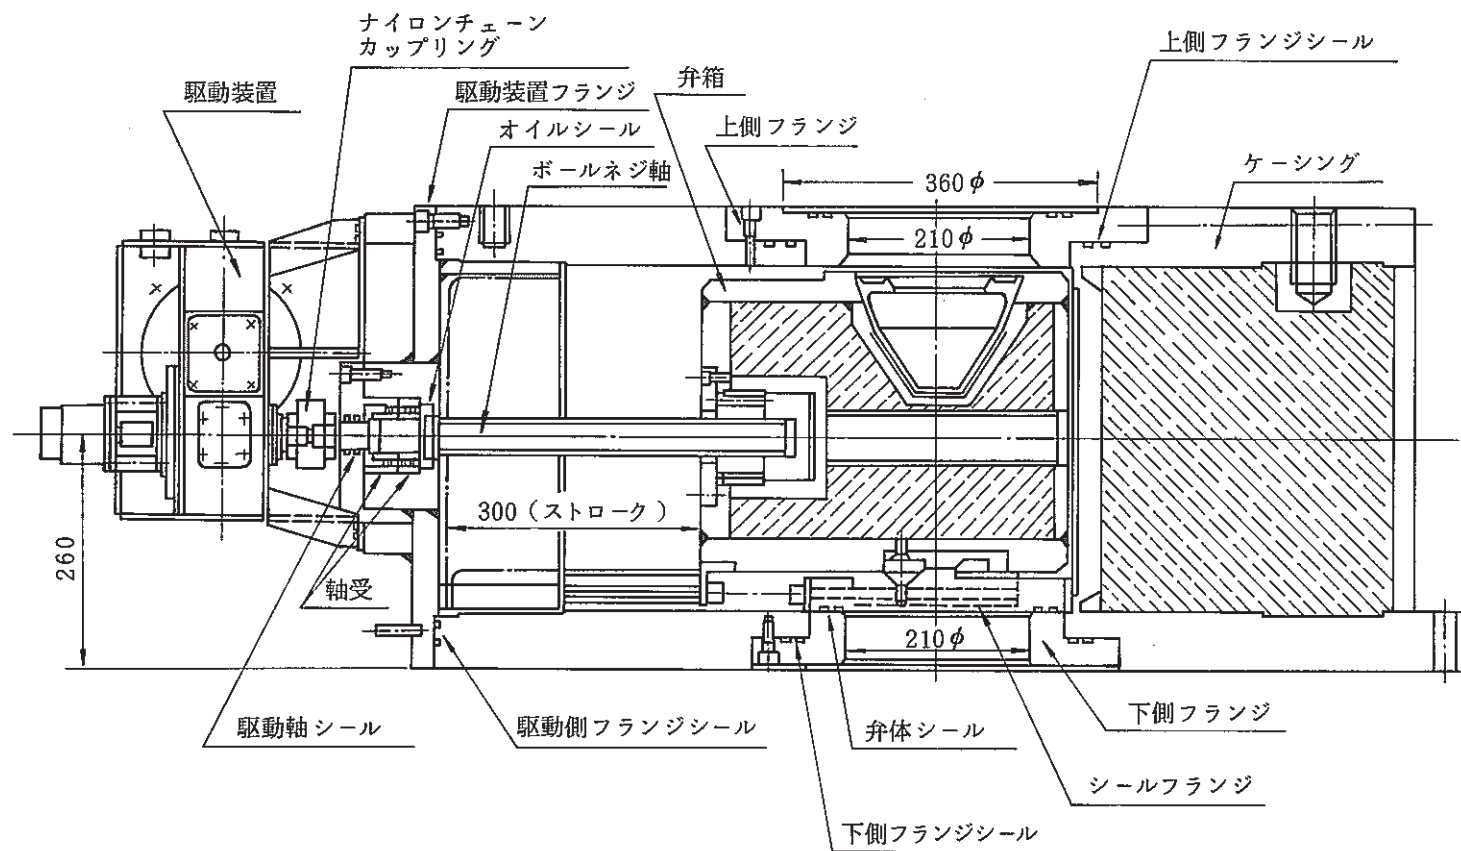
図 4.2.6-1 燃料出入機ドアバルブ概略図

昭和 60 年 10 月及び 12 月のドアバルブの分解点検結果から、漏洩の原因はドアバルブのシール面若しくは O リングに付着したナトリウムによるものである事が判明した。

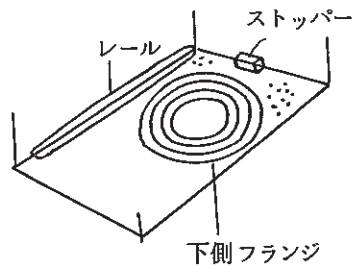
## 1. ケーシング内下側フランジ上面

○ケーシング内の付着は、全体をみると少ない為であるが下側フランジ上面は全面に約 0.1 mm 程度の厚みで酸化ナトリウムが付着していた。  
(Oリングは接触していたあとがみられた。)

∴ 弁体の洩れの原因として、下側フランジに多量に付着していたナトリウムが起因していると思われる。

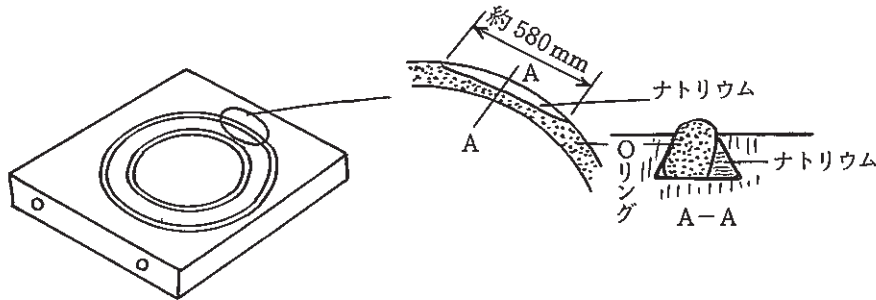
## 2. シールフランジ

シールフランジ前部外側Oリング溝に約 80mm の長さでOリングを押し のけてナトリウム(純生)が入り込んでいた。この部分のOリング表面は、若干ザラザラしてたが、拭いたらほとんど元の面になった。

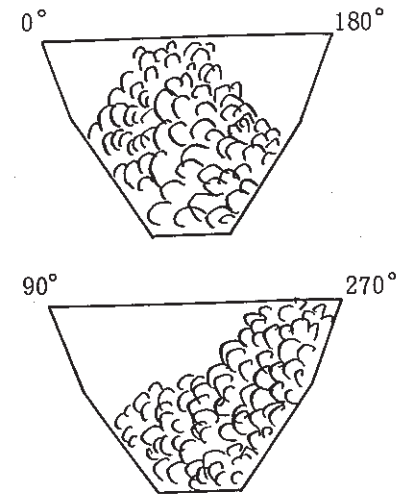
図 4.2.6 - 4 燃料出入機ドアバルブ点検結果（昭和 60 年 12 月）

11 月の漏洩原因については、ドリップパンからナトリウムがあふれていたこと、又、シール面に付着していたナトリウム状態から考えて、ドリップパンからの落下 Na によるものと推定される。

溜り状況は、ある程度までは中央が山状になり堆積していたがそれからは下に流れずどんどん上に積もる状態でドアバルブ開閉時にけずったと思われる後があった。

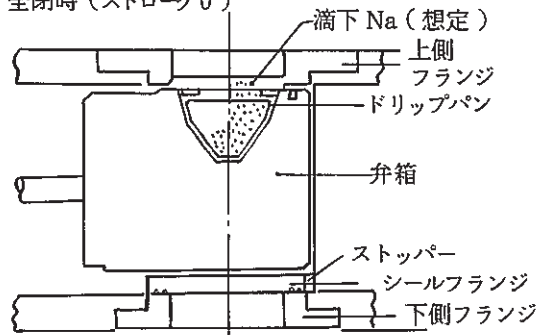
① 全閉時 (ストローク 0)

◦ ドリップパンに Na 滴下が多くあふれた想定図である

※この状態では下側フランジ上面には Na がおちにくい。

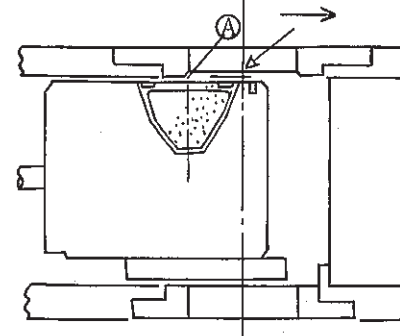
④ ストローク 105mm

◦ ストローク 105mm からドリップパンよりあふれた Na は上側フランジ内径下面(A)部で削られ出す。

◦ あふれた Na は→の方向に移動する。

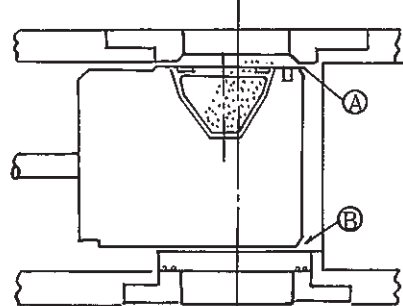
② ストローク 30mm

◦ ストローク 30 mm の時, 上側フランジ下面と弁箱上面にスキマが出来はじめ(A部)シールフランジ上面におちる可能性がある。

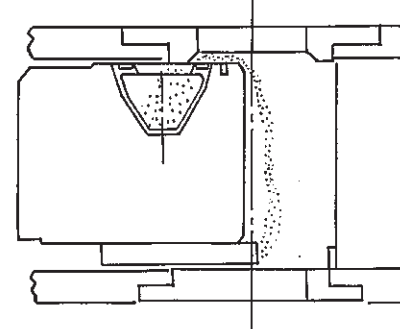
⑤ ストローク 130mm

◦ ストローク 130mm の時はあふれた Na は下におちると想定出来る  
大部分の Na は下側フランジ内径よりおちるが一部はシールフランジ上面におちる。⑥図参照

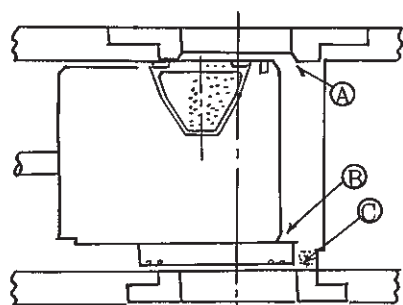
③ ストローク 70mm

◦ ストローク 70mm の時, (A)部にスキマが完全に開き下側フランジ上面 270° 側におちて(C)部に付着しやすい。
