制御棒下部案内管（3001, TLG002）の照射後試験

技術資料コード	
開示区分	レポートNo.
	PNC TN9410 88-195

動力炉・核燃料開発事業団
大洗工学センター
燃料材料開発部

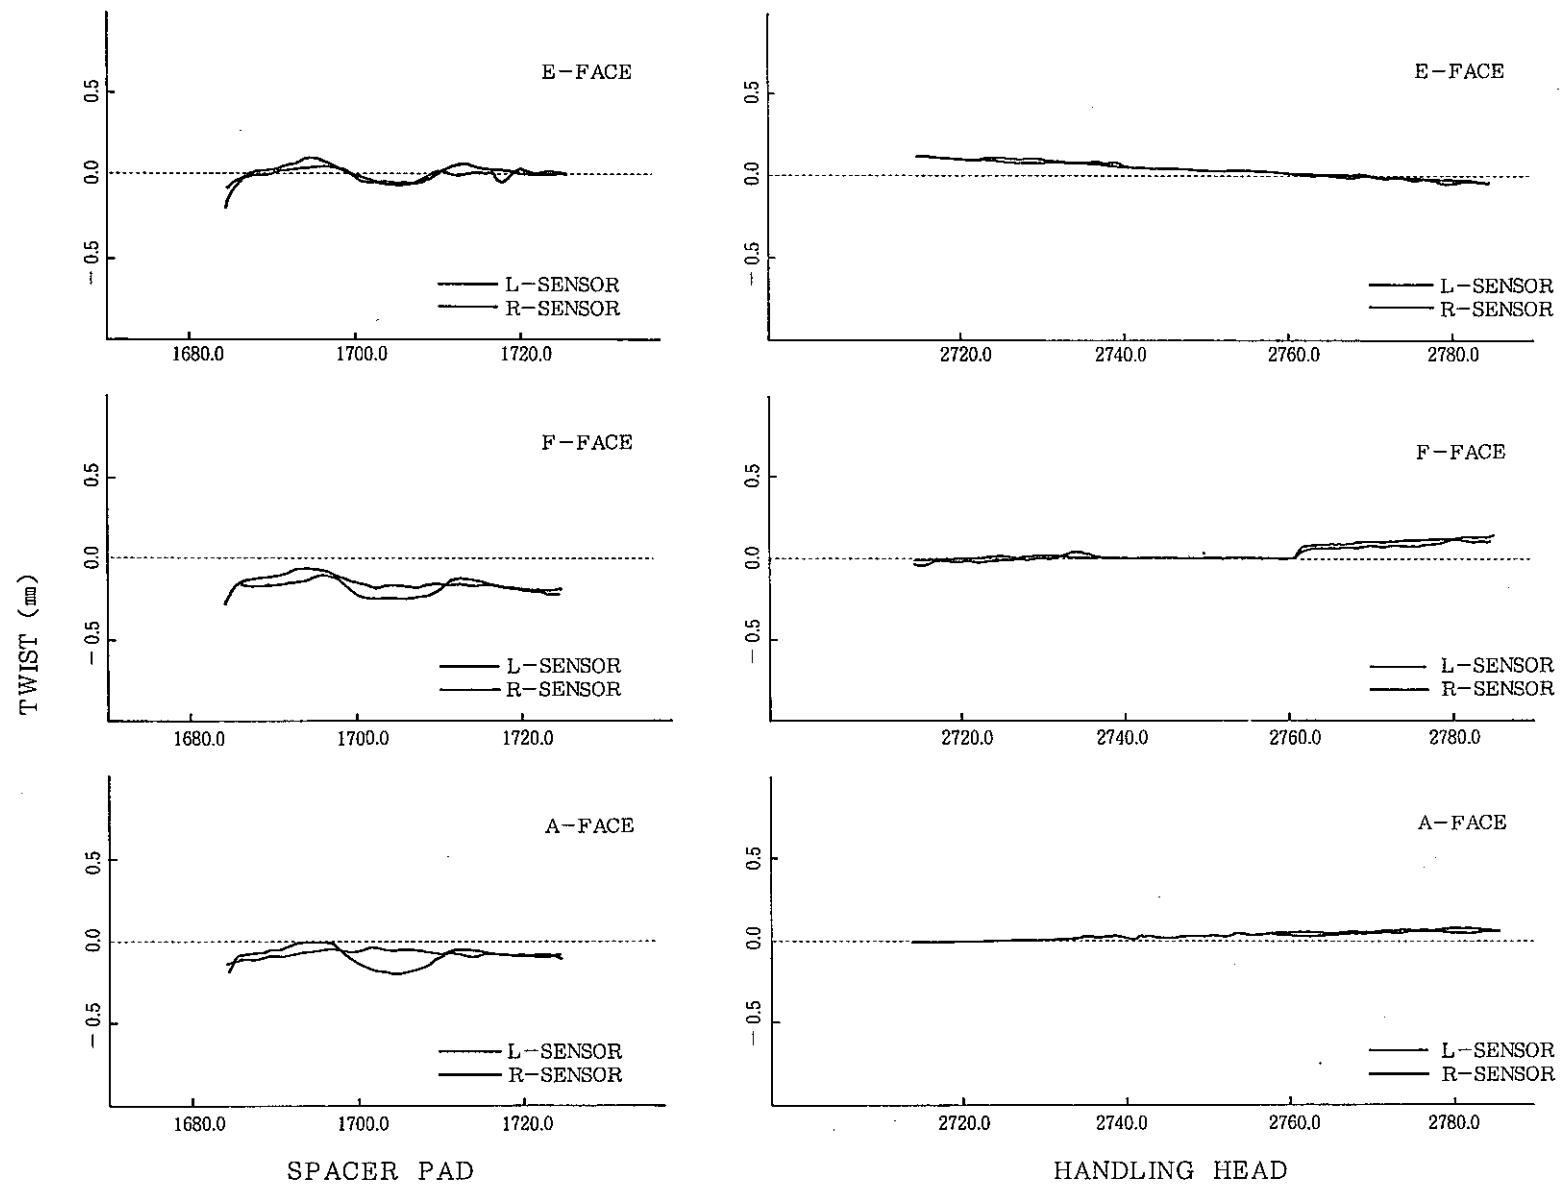
Fig. 10 A Twist of the Lower Guide Tube at the Spacer Pad and the Handling Head (3001)

Fig. 10, 11にてA面のハンドリングヘッドのねじれを基準にした場合の、各面のねじれ測定結果を示す。またパッドを基準とした場合のハンドリングヘッド上部でのねじれを下記に示す。
