「常陽」 MK-II 内側反射体(NFRI01)の照射後試験

1989年2月

動力炉・核燃料開発事業団
大洗工学センター

「常陽」MK-II内側反射体（N F R I 0 1）の照射後試験

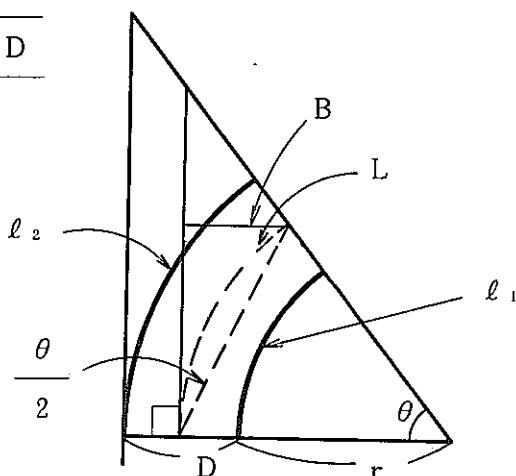
このモデルにスエリングによる伸び量の差 $\Delta L = 1.25\text{mm}$ を代入すると、曲り量 B は、実測値 19.6mm の約 $2/3$ に相当する 14.4mm となり、前に述べた炉内での装脱荷が可能である 15mm を下回る値である。

よって、曲りの主原因は、スエリングであると言えるが装脱荷に影響するような大きな曲りの発生は、要素とラッパ管内面と接触していたこと、及び要素とグリット板と接触していたことから推定すると、要素の曲りによりラッパ管内面を押したことが起因したと考えられる。

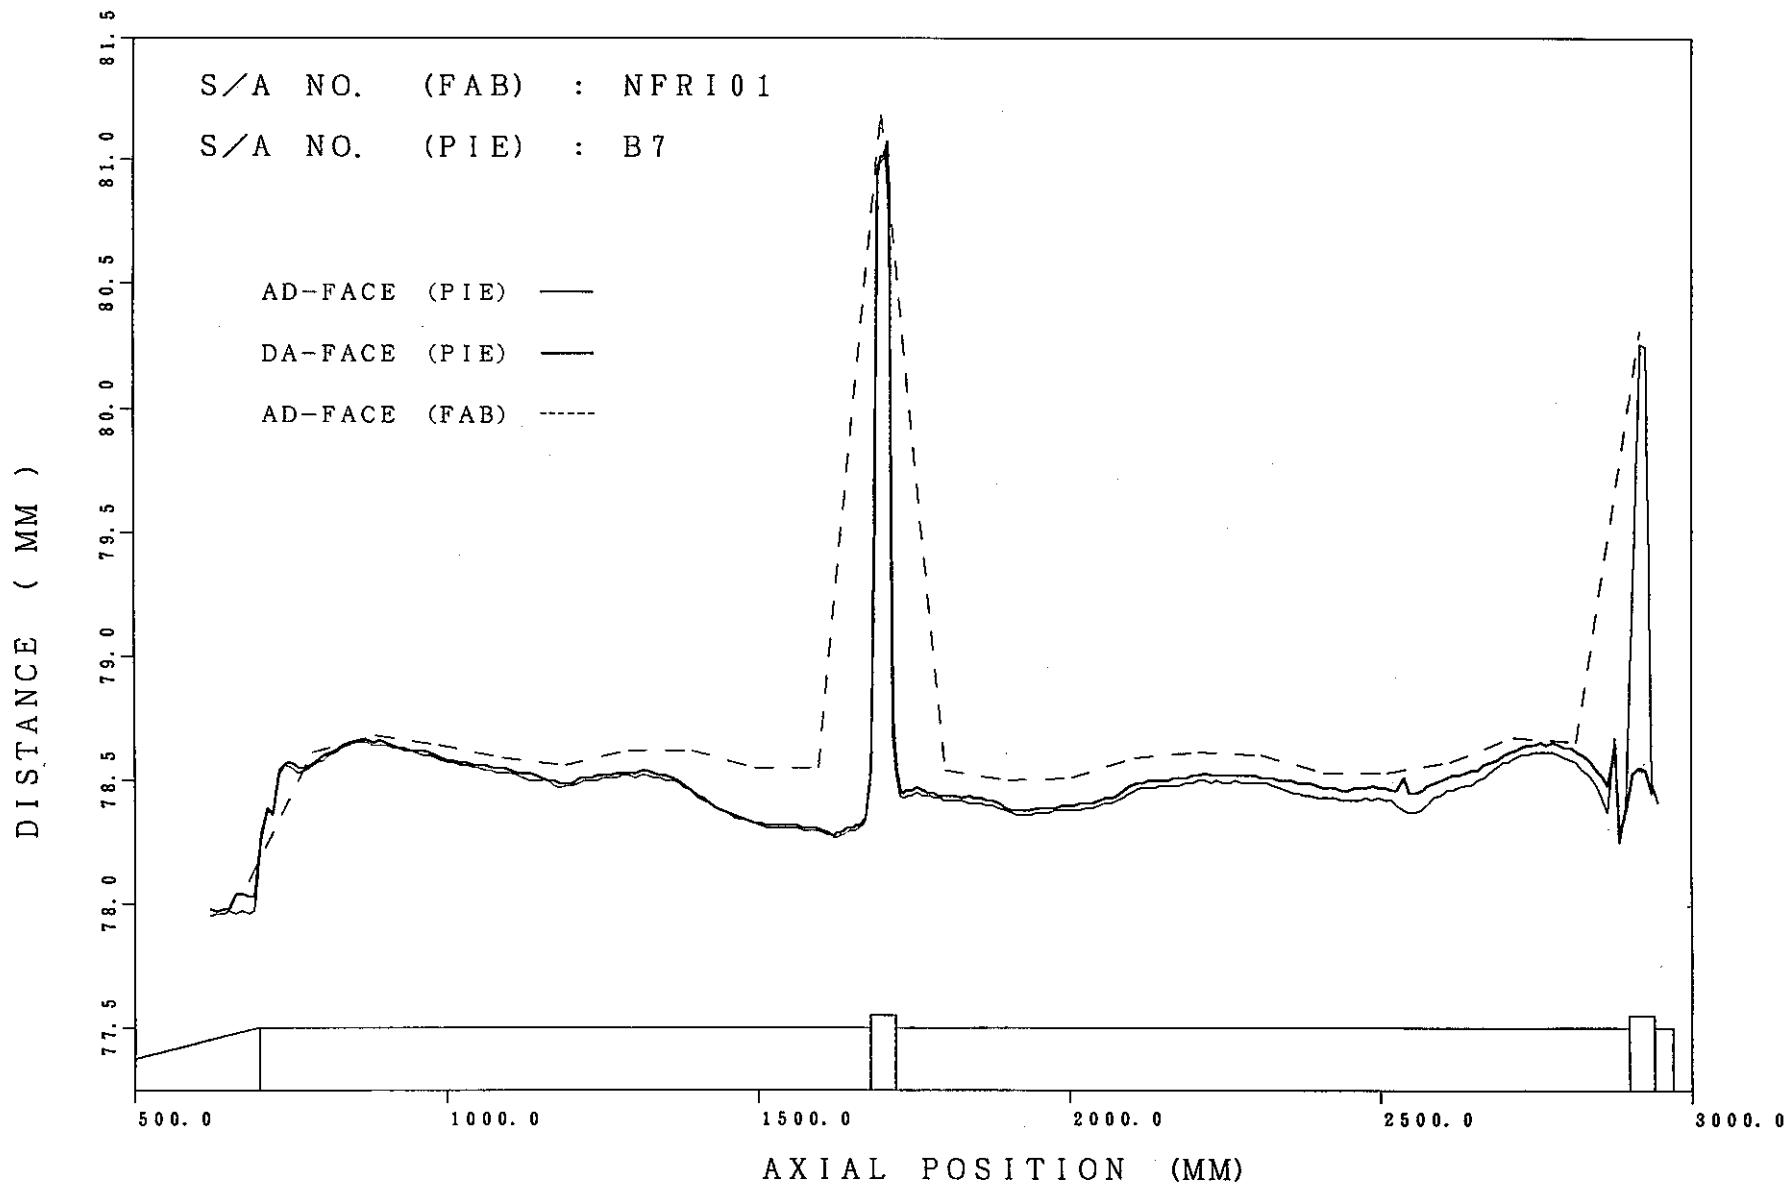
Fig. 4 Axial Profile of Face to Face Distance (Face A-D)

対面間距離測定結果をFig. 4からFig. 6に示す。
