熱応力緩和構造モデル(2)熱過渡強度試験

第2報 熱過渡試験・解体検査

動力炉・核燃料開発事業団
大洗工学センター

Creep Fatigue Test of Thermal Stress Mitigation Structure Model (2)
under Thermal Transient Loadings
vol.2 Thermal Transient Test and Crack Observasion

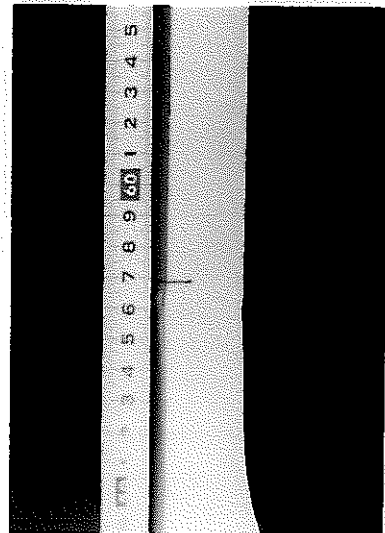
④ 外胴-支持スカート溶接部縦断面
