「常陽」MK-II 制御棒の照射後試験
－吸収ピンの特異変形挙動(2)－

1994年5月

動力炉・核燃料開発事業団
大洗工学センター

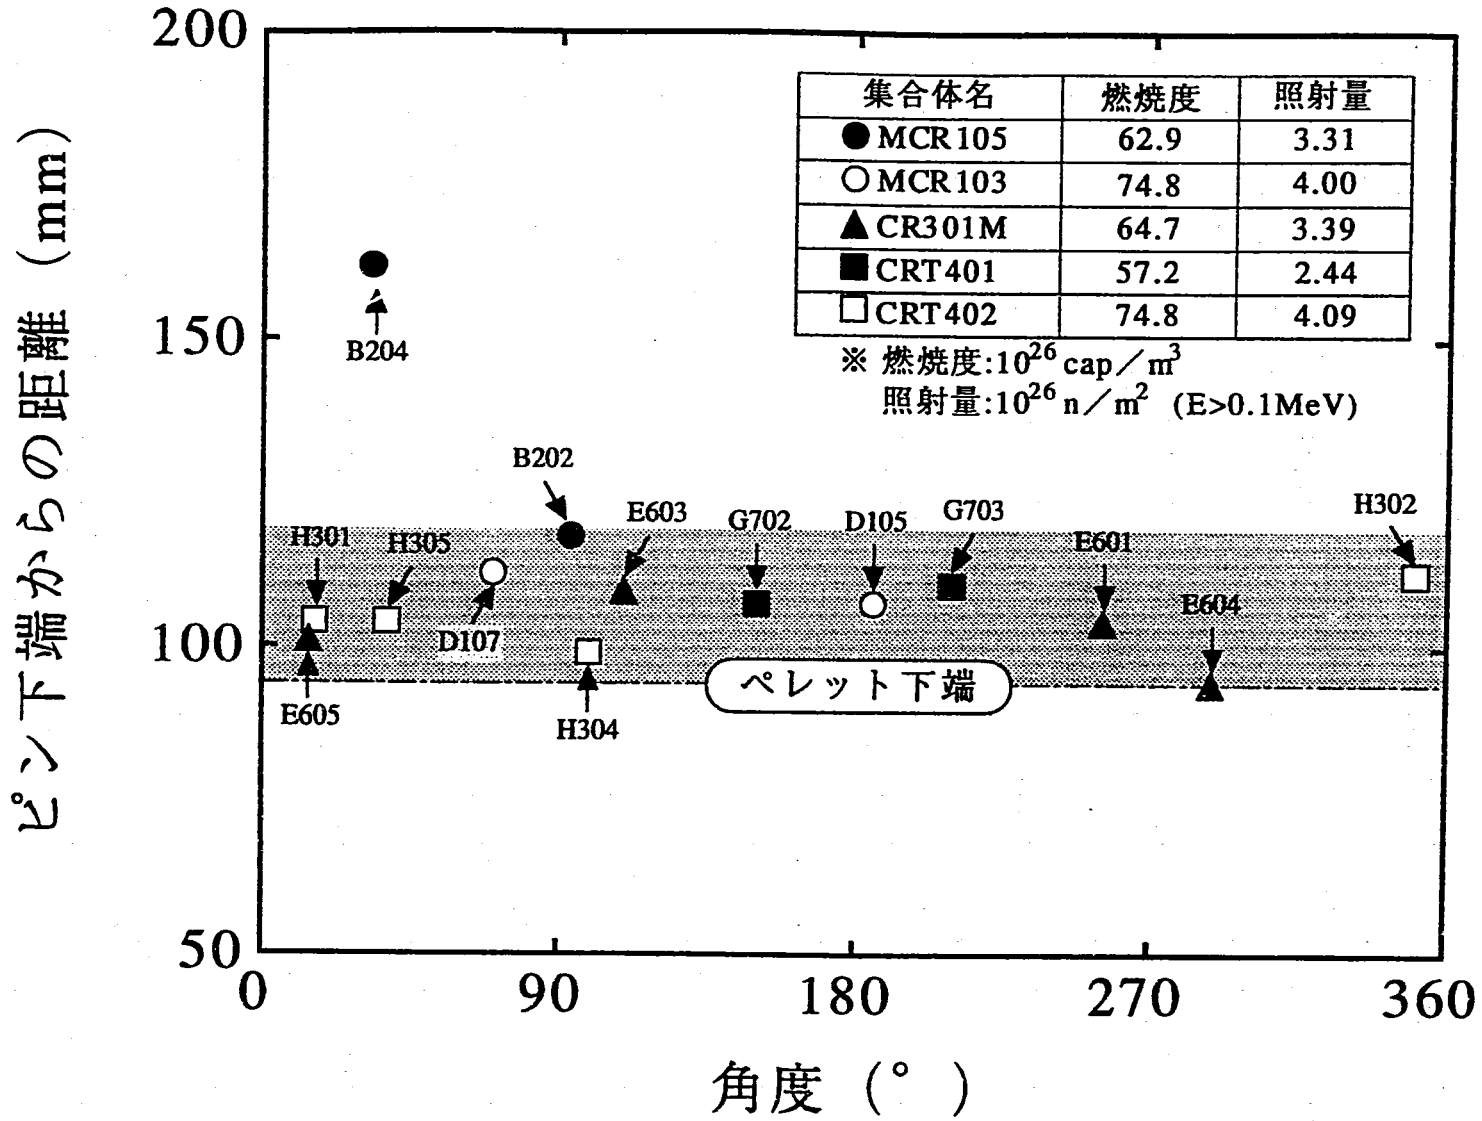
図3-1 吸収ピンククラックの発生位置

クラックピンについて、クラックの発生していた軸方向位置、周方向位置およびその大きさについてまとめたものを表3-3に示す。また、クラックの発生していた位置についてのみまとめたものを図3-1に示す。クラックの発生していた軸方向位置は、吸収ピン下端から約100mm～120mmの位置のものがほとんどとなっていた。この位置はペレットスタックの最下端に相当する位置であり、燃焼度の最も高い場所でもある。クラックの長さは最大で37.0mm、最小で2.5mmであり、バラツキは大きい、傾向としては3～6mm程度のものが多くなっていた。また、その幅は0.1mm以下のものが大部分を占めていた。また、炉心方向を0°と仮定した場合のクラックの周方向での発生位置を図3-2に示す。傾向としては集合体内部側での発生が多くなっていた。

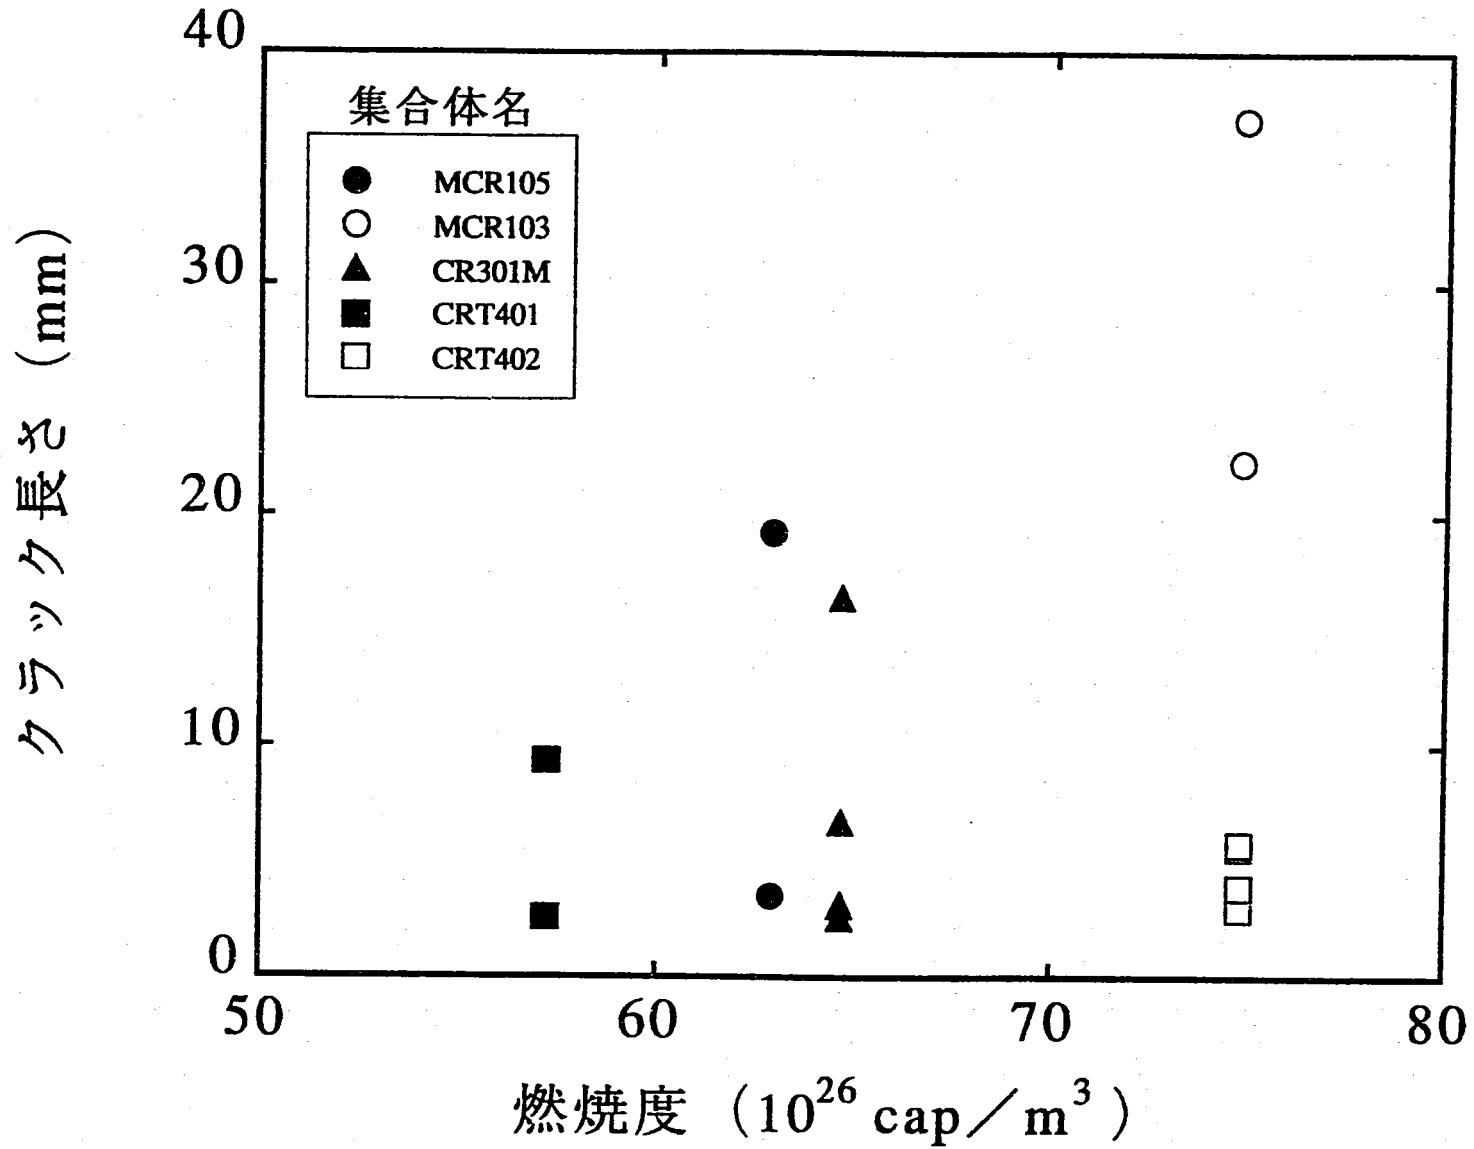
図3-3 クラックの長さ と 燃烧度 と の 関係

燃焼度とクラック発生の関係について表したものを図3-3に示す。現在、クラックの発生が確認されている最低の燃焼度は、CRT401における燃焼度 57×10^{20} cap/m²である。また、燃焼度とクラック長さとの関係は特に見出されなかった。

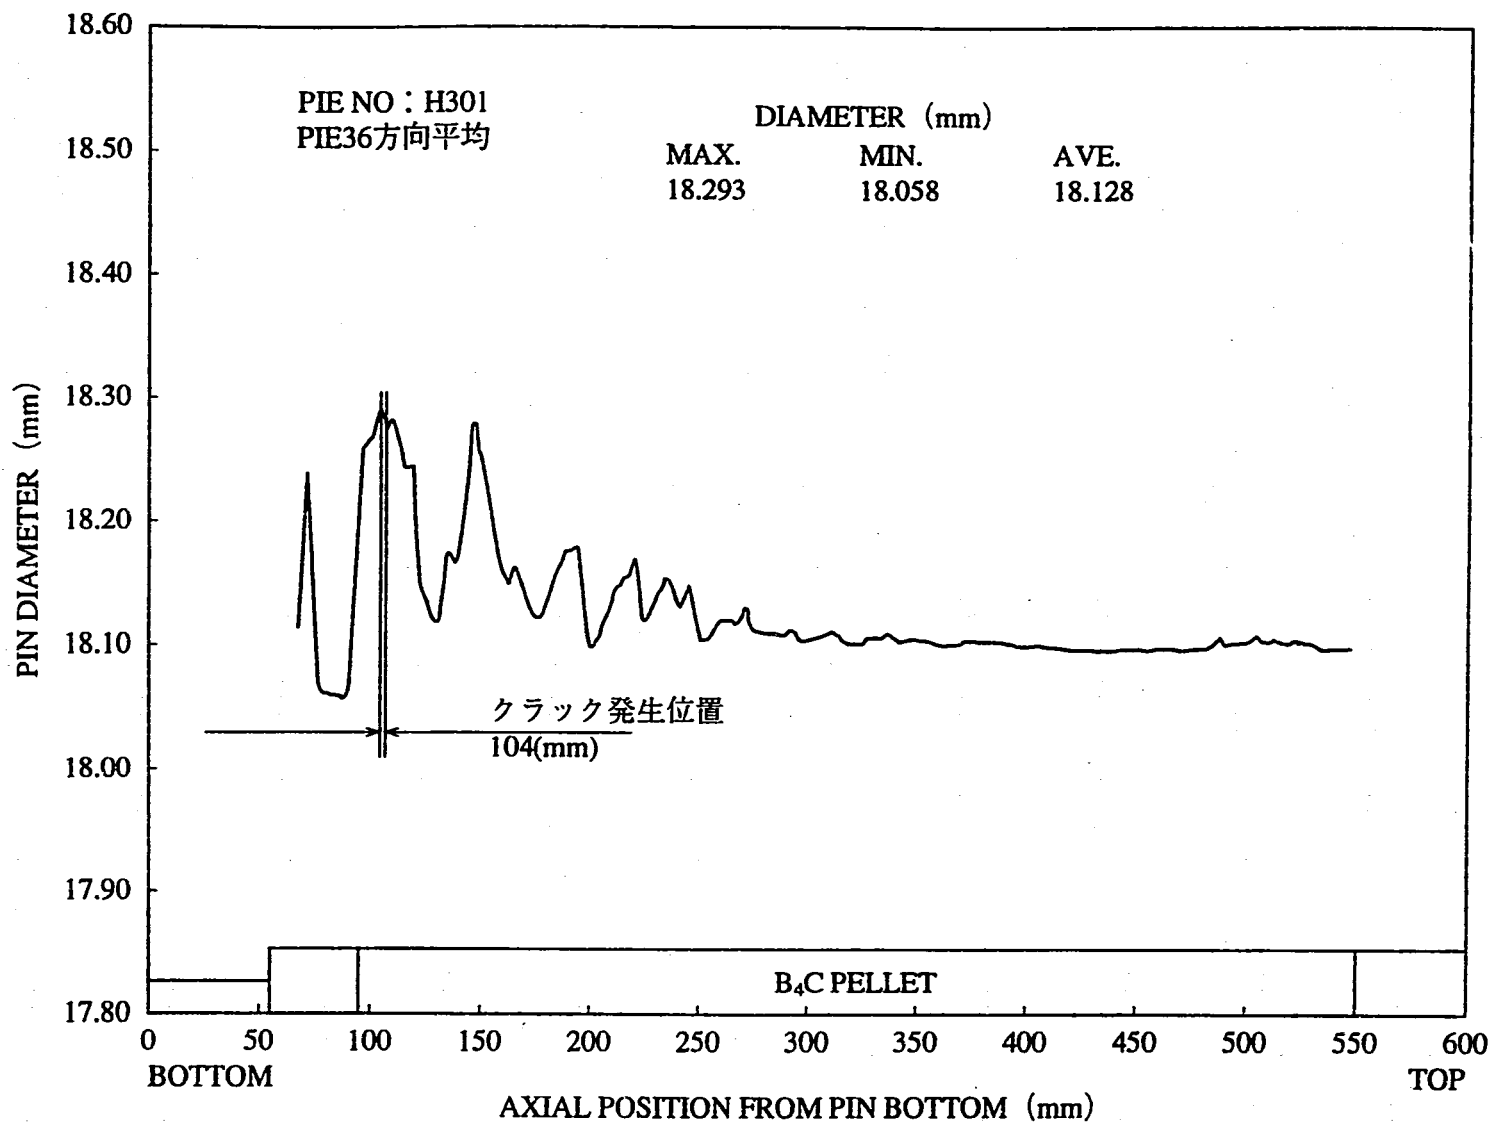
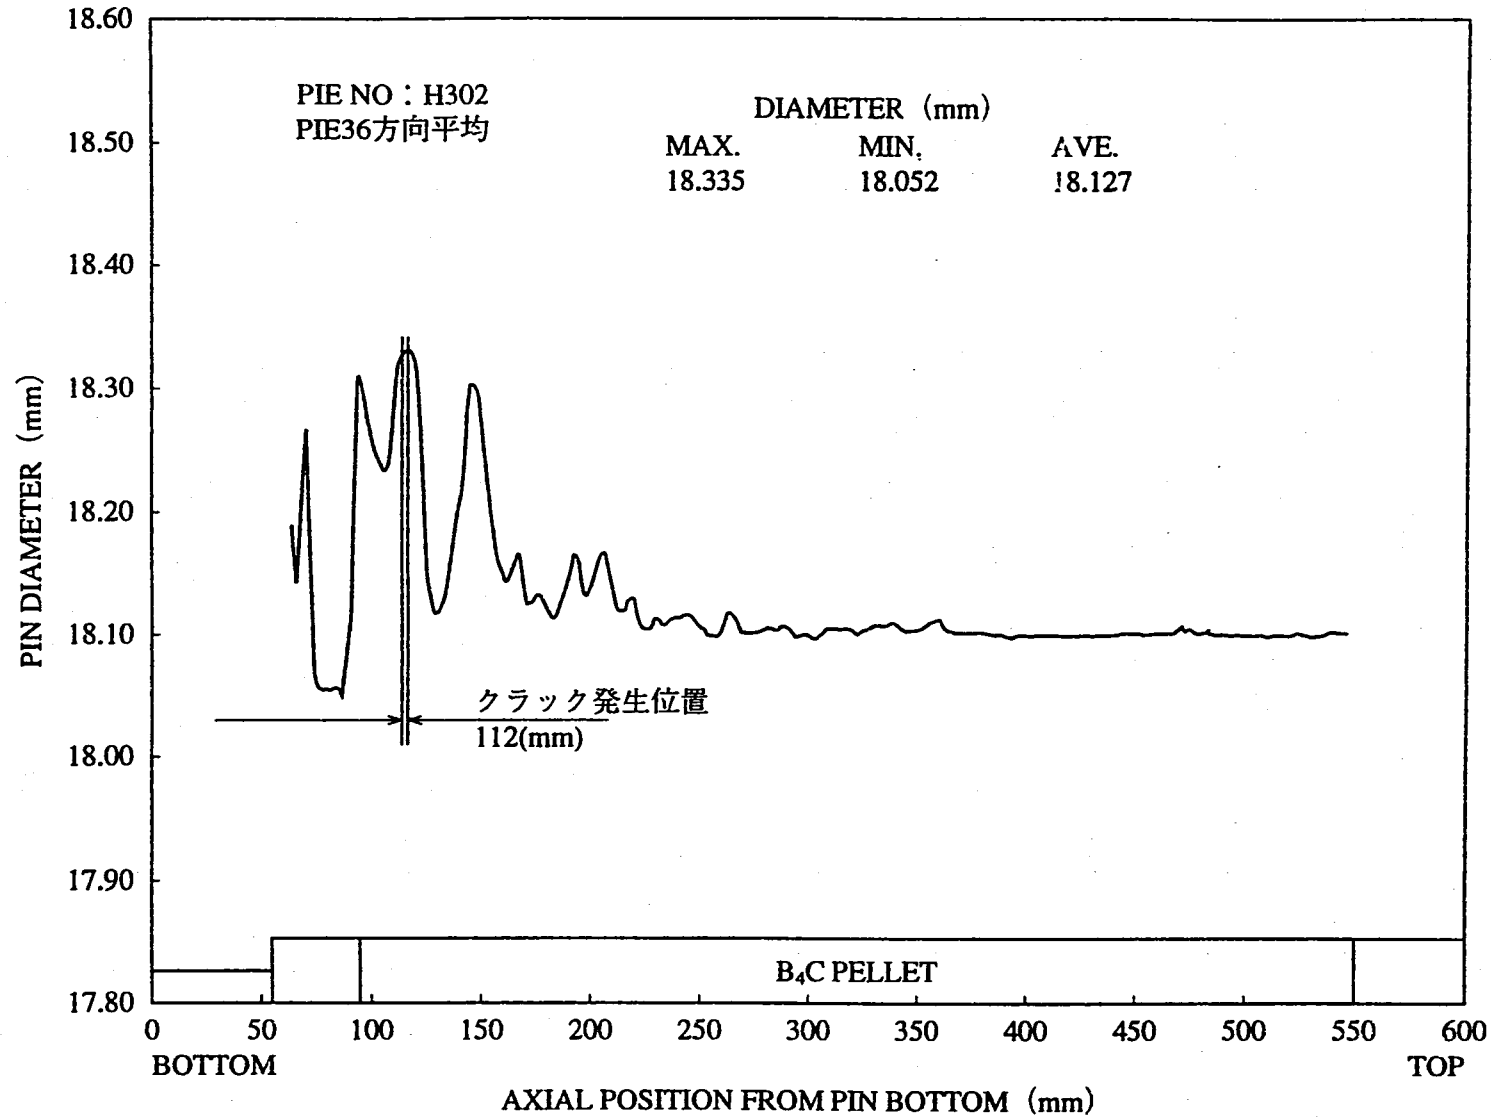
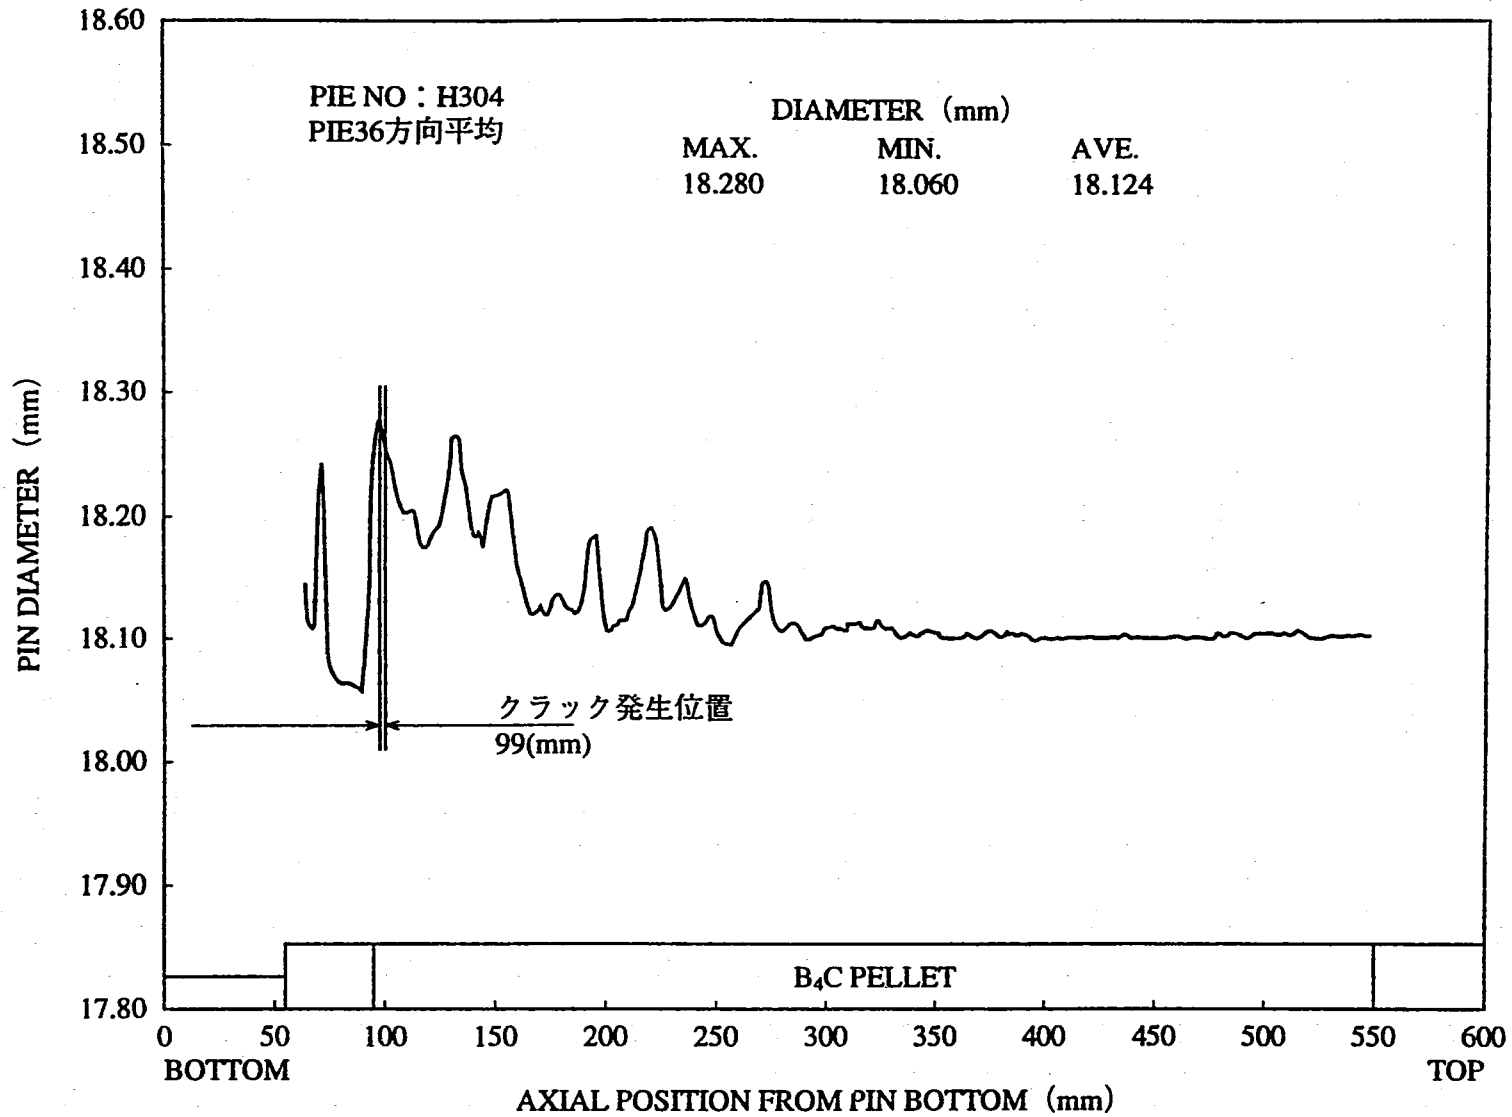
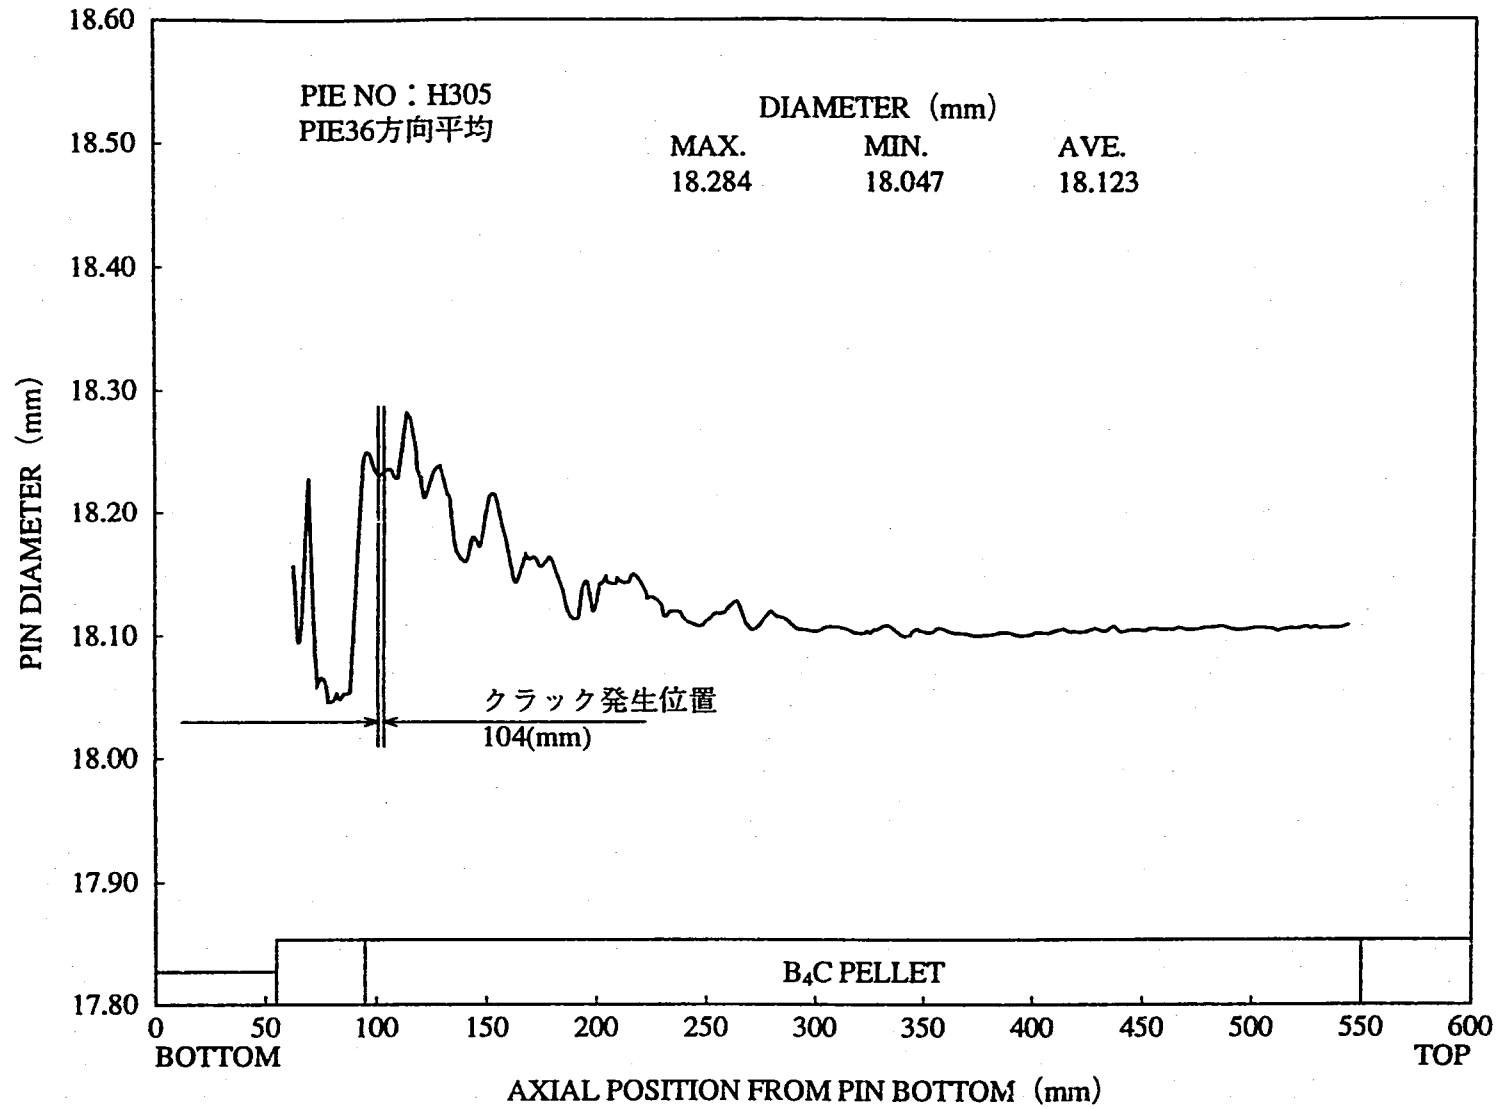
クラックピンについて、被覆管の2方向平均で最大外径変化を示した軸位置と、その位置での外径変化率およびクラック発生軸位置についてまとめたものを表3-5に示す。ほぼ全ての吸収ピンにおいて最大外径変化位置、あるいはその近傍でクラックが発生しており、その外径変化率は1%近傍からそれ以上となっていた。また、CRT402においてクラックの発生した4本の吸収ピンについて、被覆管外径36方向平均の軸方向プロファイルを図3-4~3-7に示す。この図からも外径の増加がクラックの発生の原因となっていることが確認できる。

図3-4 吸収ピン外径軸方向プロファイル (CRT402 : H301)

図3-5 吸収ピン外径軸方向プロファイル (CRT402 : H302)

図3-6 吸収ピン外径軸方向プロファイル (CRT402 : H304)

図3-7 吸収ピン外径軸方向プロファイル (CRT402 : H305)

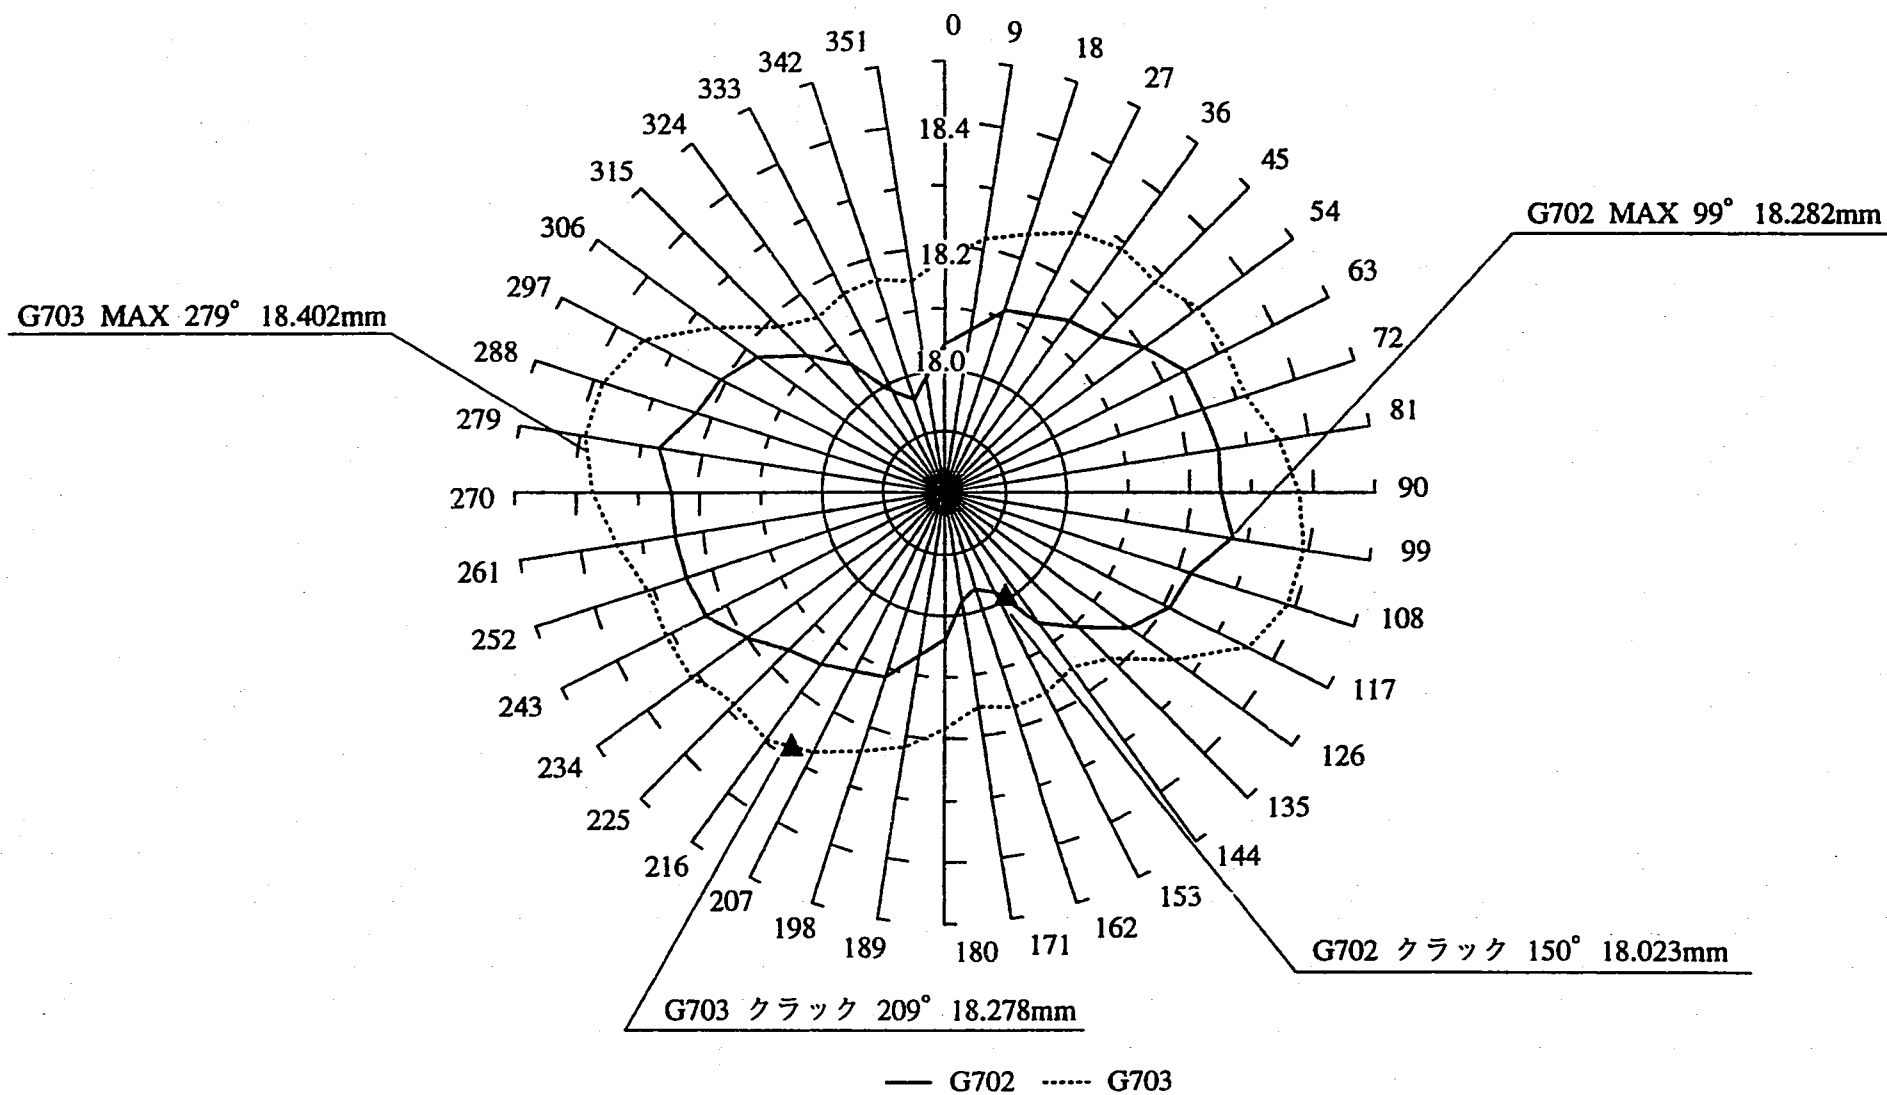
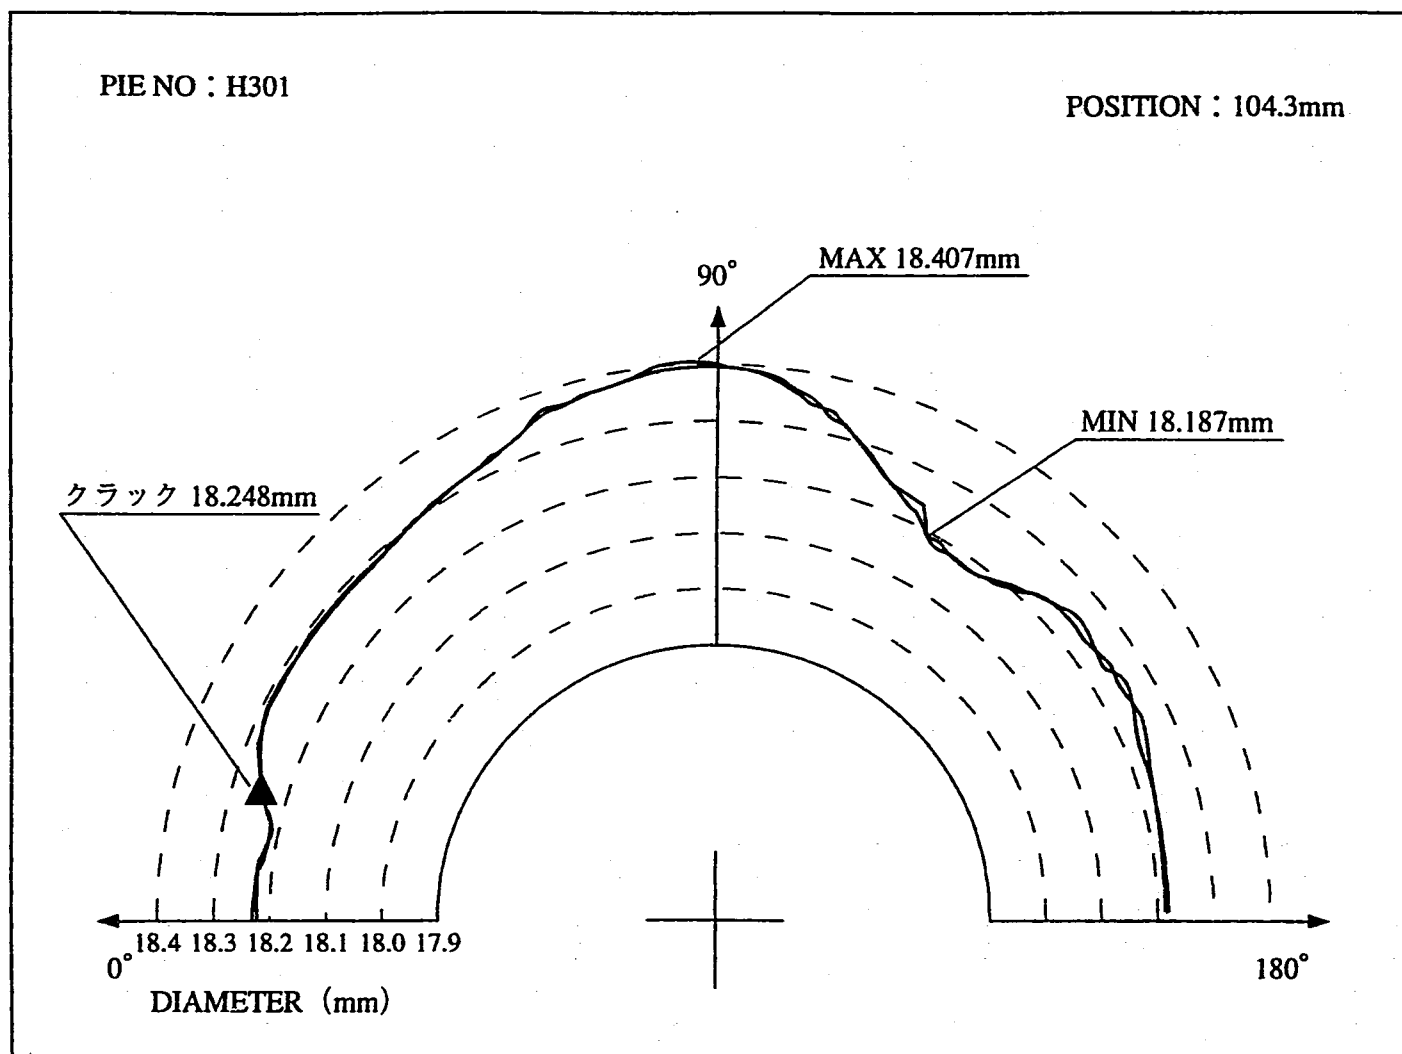
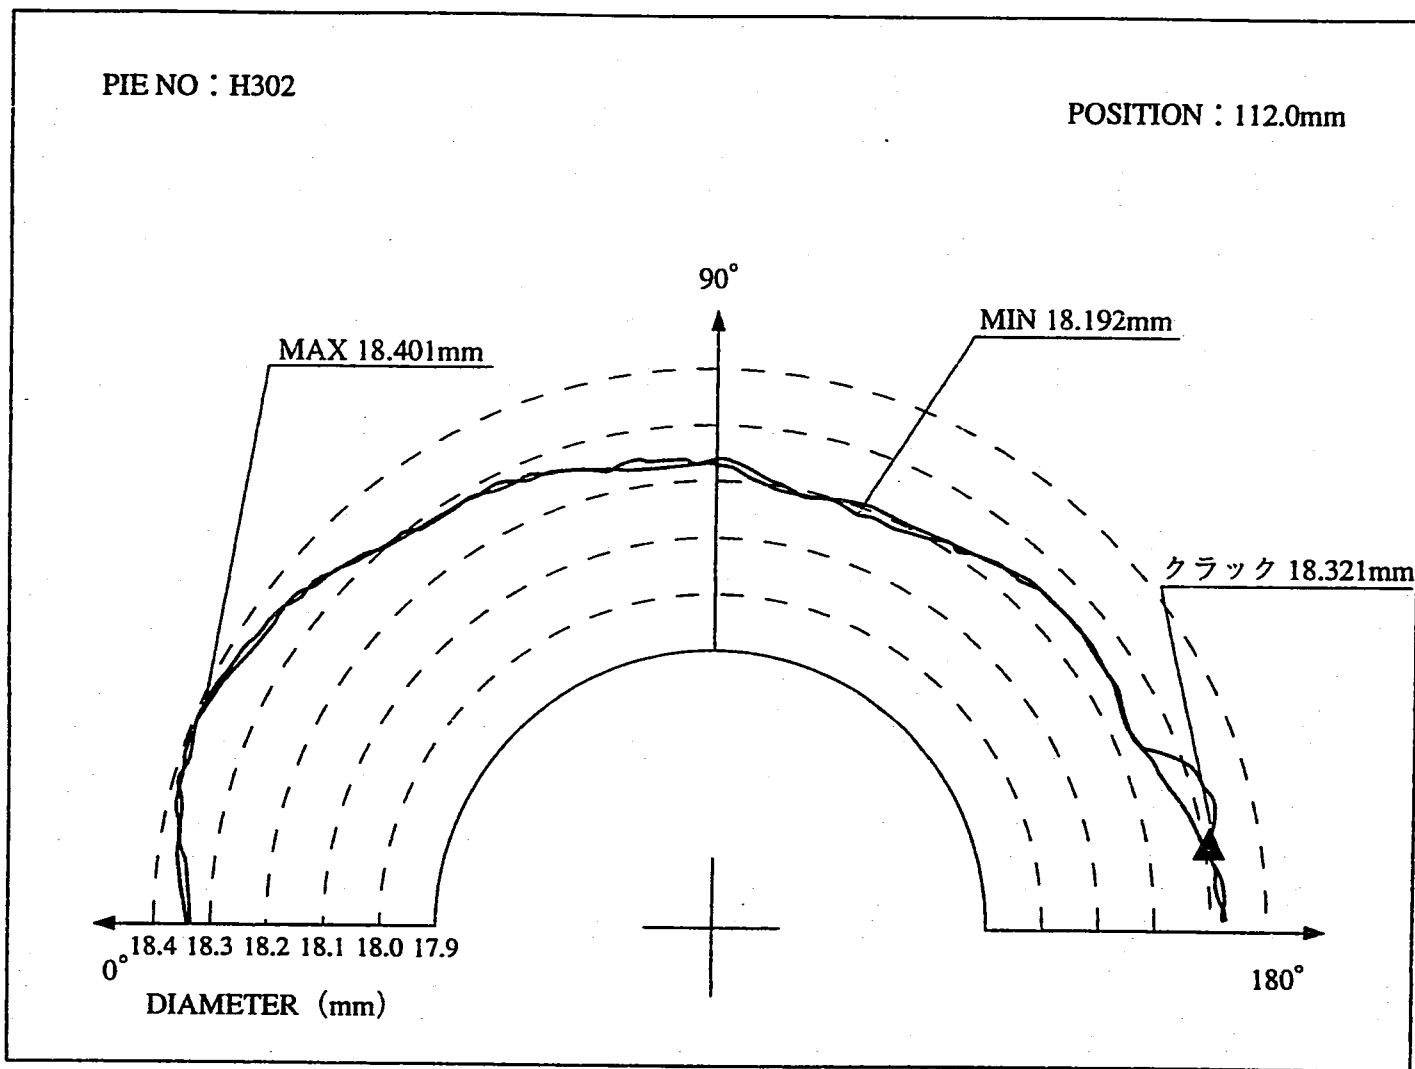
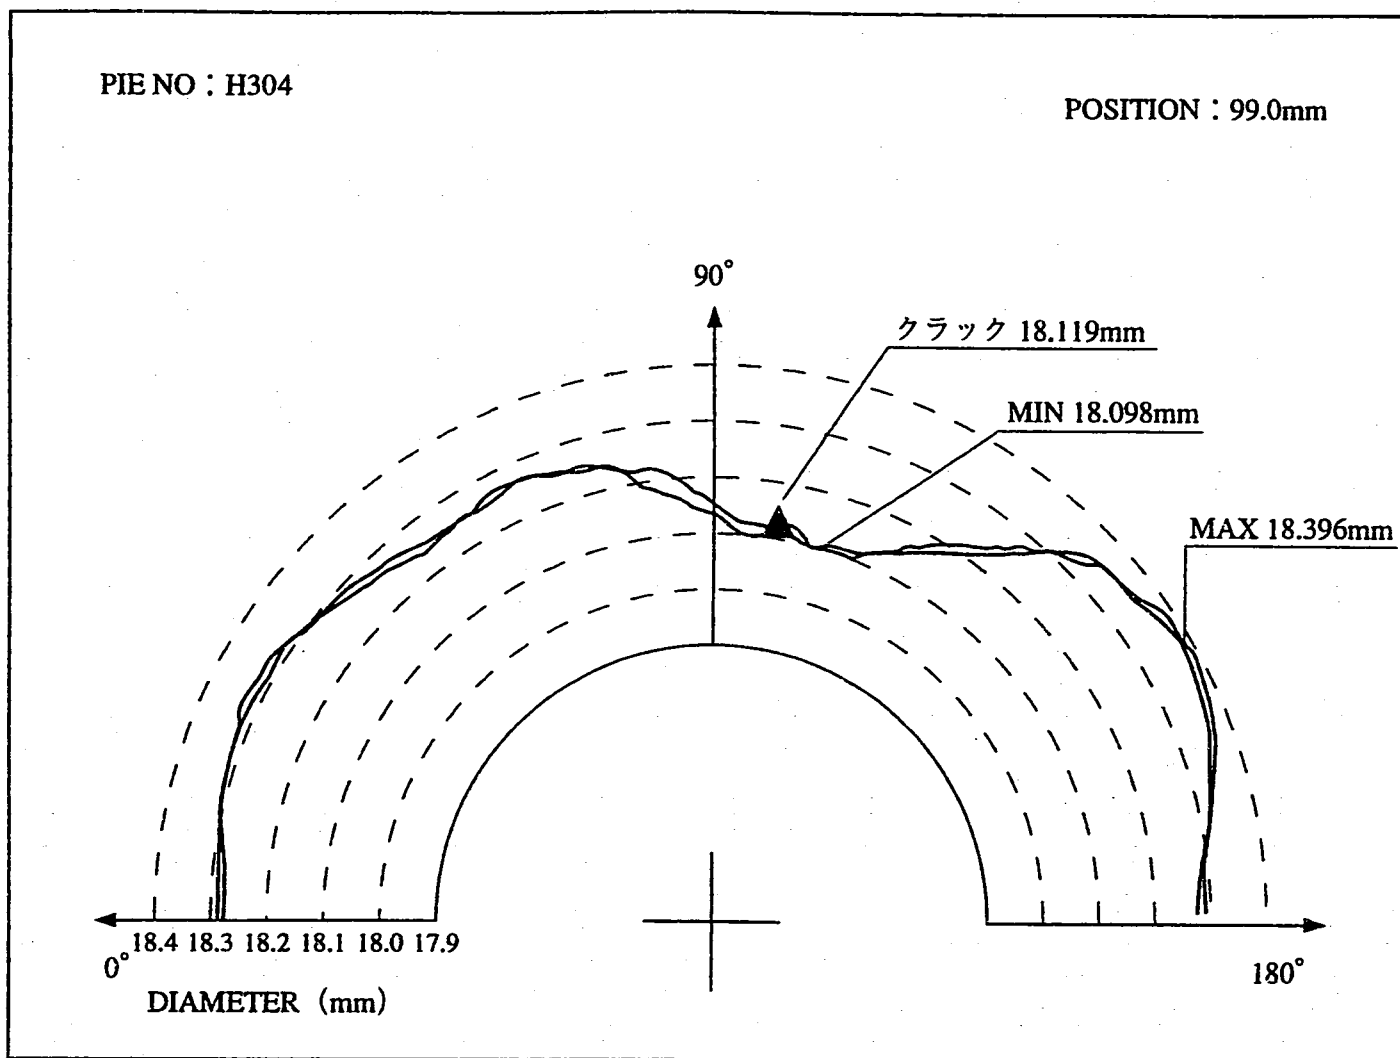
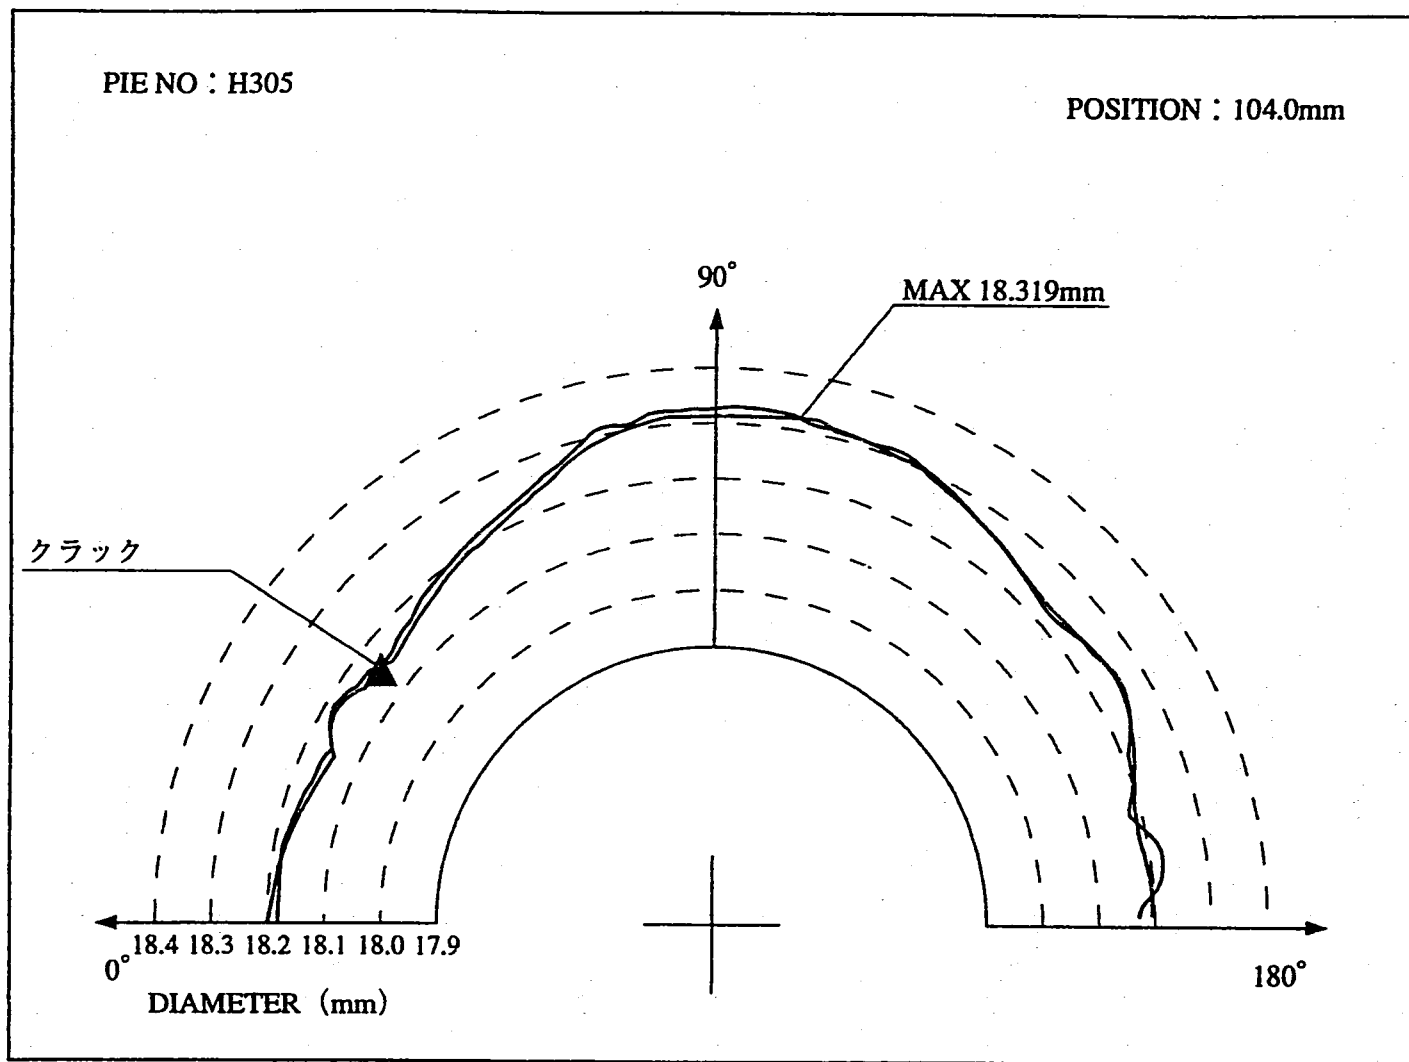
2方向のオーバリティからはクラックの発生とオーバリティの大きさとの相関は確認できなかった。図3-8～3-12はCRT401とCRT402のクラックの発生していた軸位置におけるオーバリティとクラックの周方向位置との関係を模式的に表したものである。図よりクラックは、楕円の短径側に近い部分で発生する傾向にあることが確認できた。

図3-8 クラック発生位置の周方向プロファイル (CRT401)

図3-9 クラック発生位置の周方向プロファイル (CRT402 : H301)

図3-10 クラック発生位置の周方向プロファイル (CRT402 : H302)

図3-11 クラック発生位置の周方向プロファイル (CRT402 : H304)

図3-12 クラック発生位置の周方向プロファイル (CRT402 : H305)

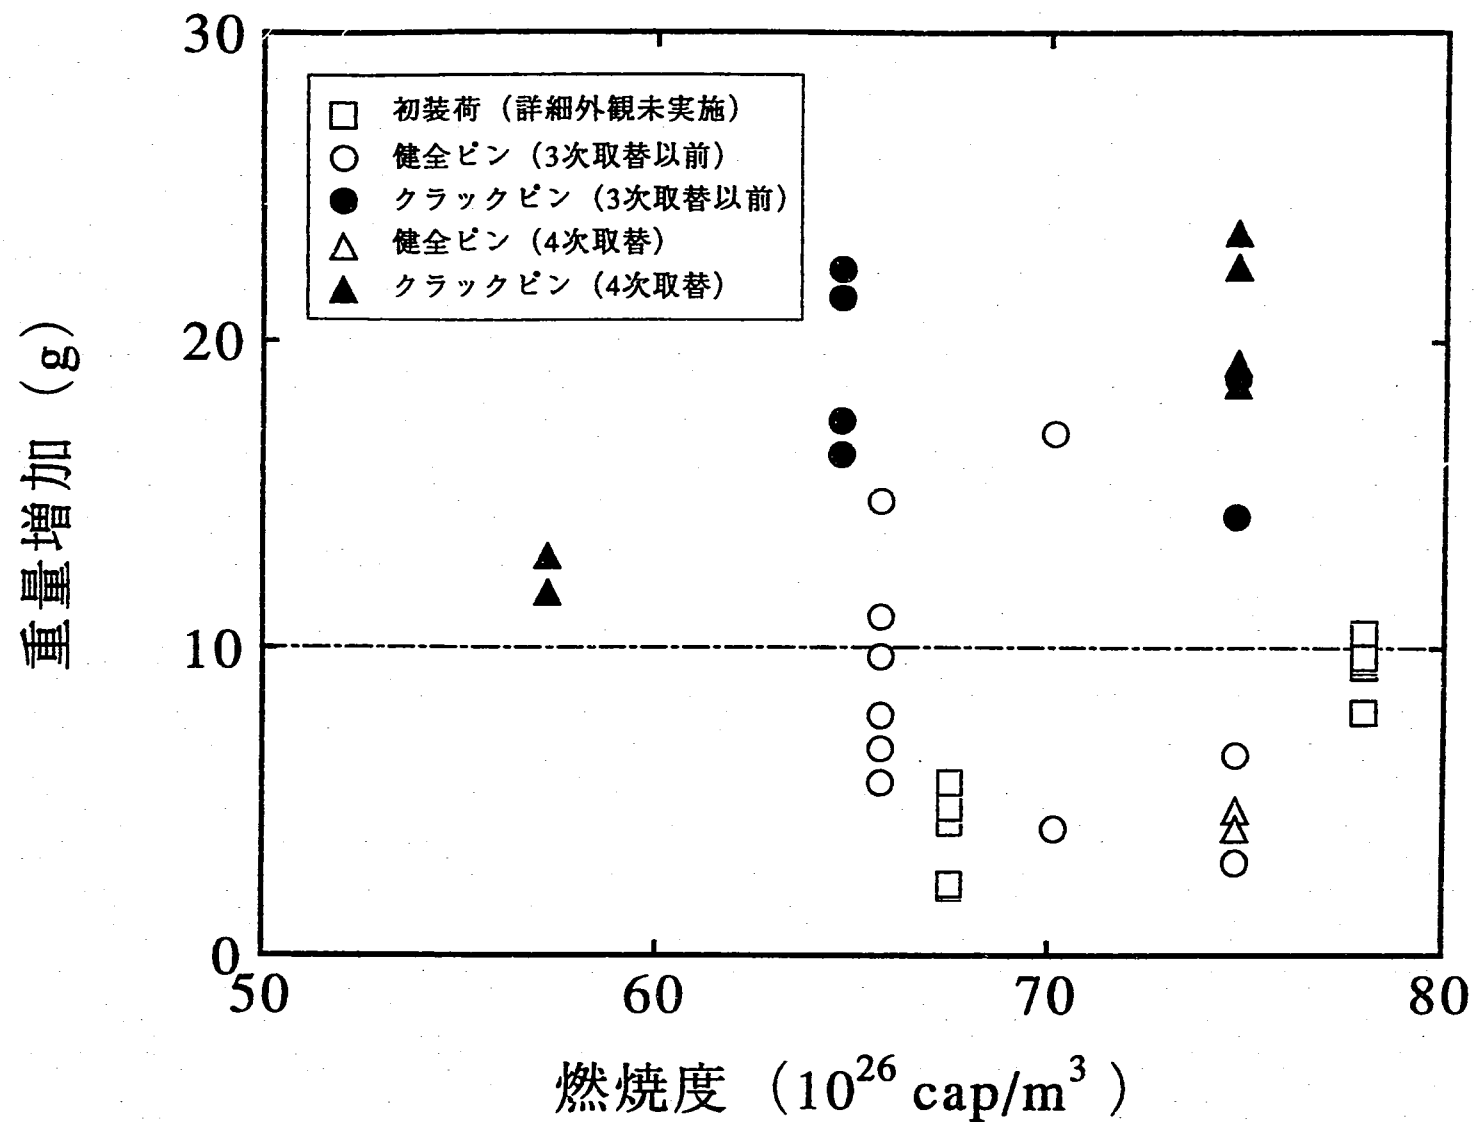
図4-1 吸収ピン重量増加と燃焼度との関係

図4-1に有意差(2.1g)を超える重量増加が認められた吸収ピンについて、吸収ピンの重量増加と燃焼度との関係を示す。重量増加と燃焼度との相関はみられないが、現在クラックの確認されている吸収ピンは全て10g以上の重量増加が認められており(ただし、MCR105は重量測定未実施のため不明)、この値がクラック発生のしきい値となっているのがわかる。一部の健全ピン(詳細外観検査未実施分も含む)でも10gを超える重量増加が認められるものがあるが、ほとんどの健全ピンが10g以下であり、またその内の多くが有意差以内である。この吸収ピン重量増加の原因は、3.1(2)項でも述べたとおり、ナトリウムの浸入によるものであることがほぼ明らかとなっている。

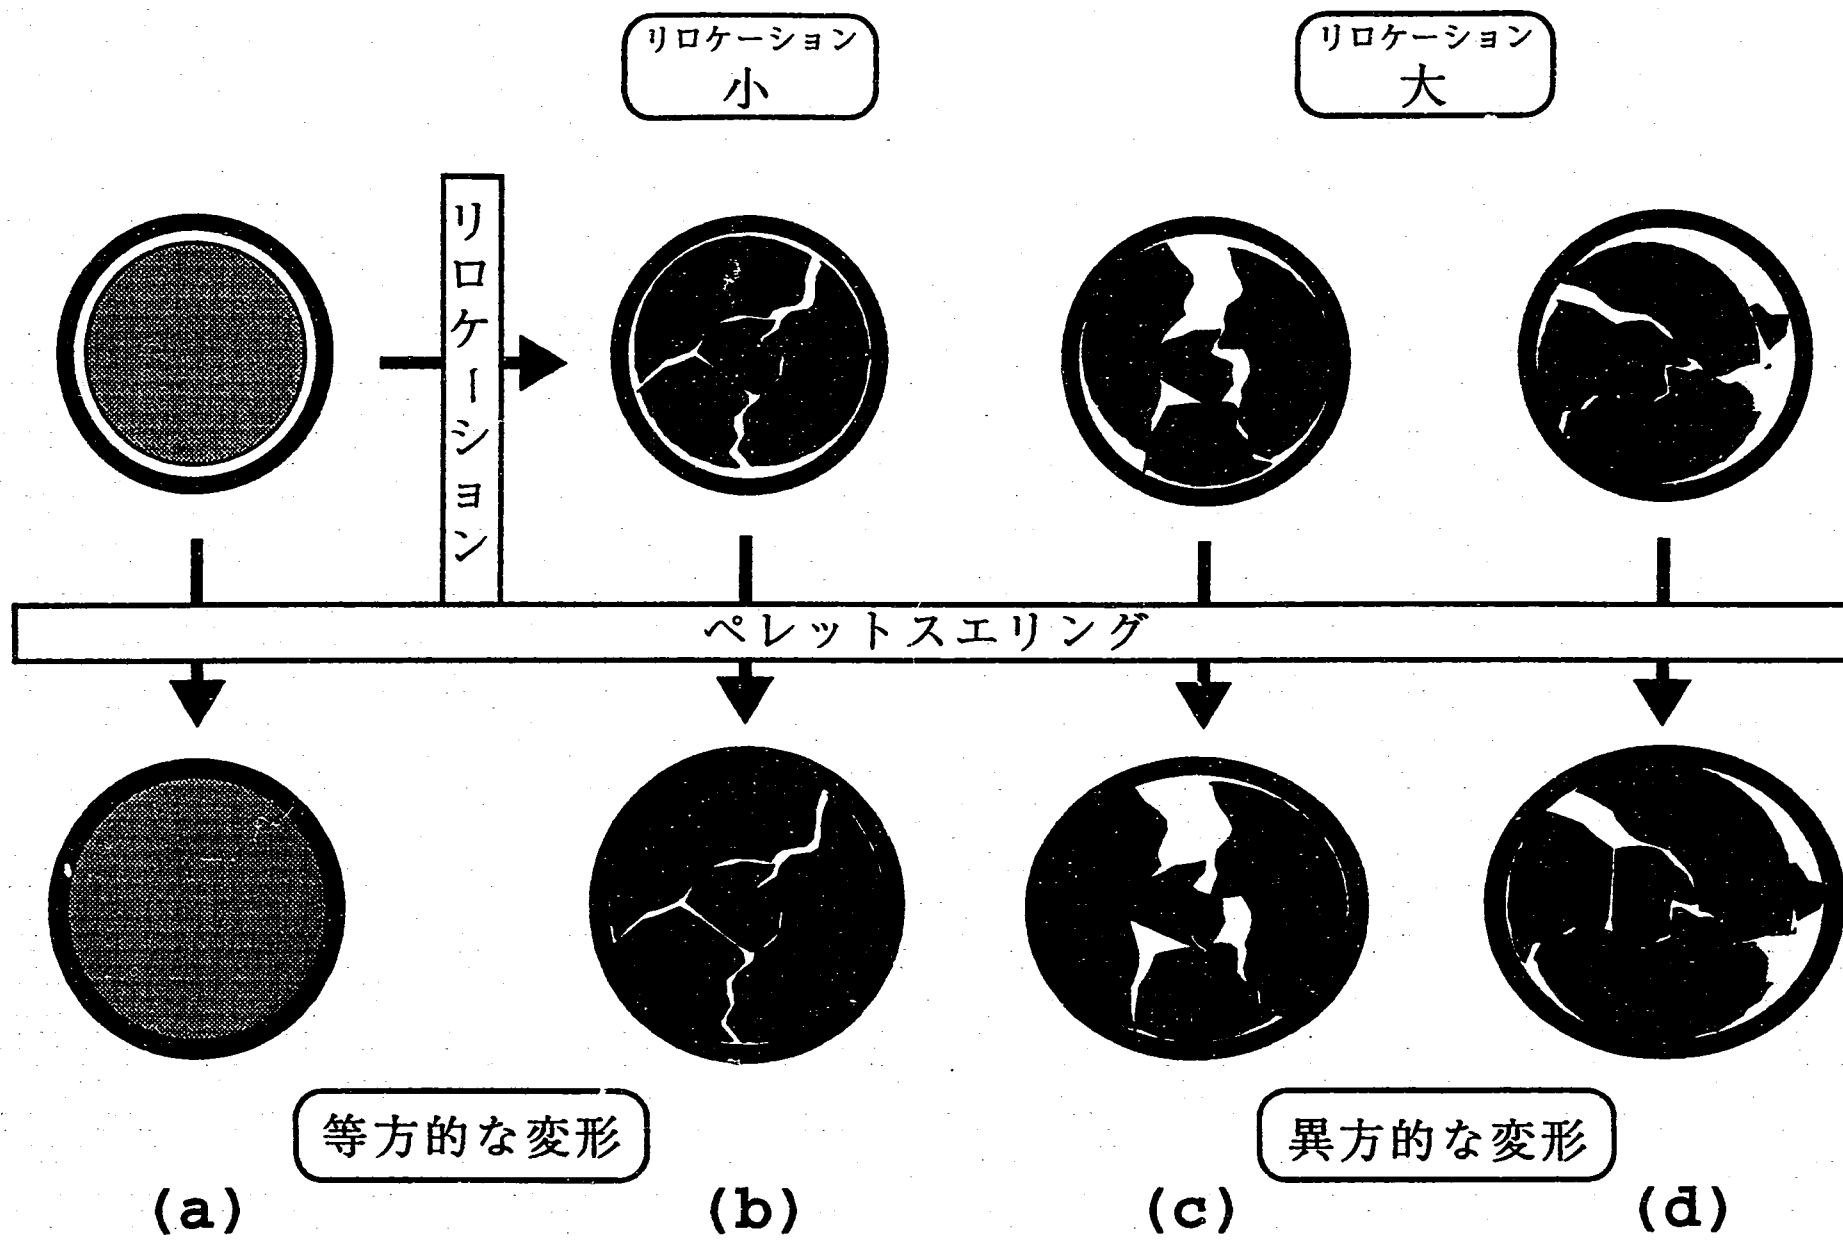
図4-2 ペレットリロケーションと被覆管変形モードとの関係

吸収ピンは通常、ACMI緩和のために、あらかじめペレットと被覆管との間に隙間（初期ギャップ）を設けている。このギャップの存在により、中性子照射により割れたペレットが被覆管内で移動・再配置する。この現象を、「リロケーション」と言う。ペレットのリロケーションと吸収ピン被覆管の変形の模式図を図4-2に示す。リロケーションが発生しない、あるいは発生してもその程度が小さい場合は、ペレットのスエリングによりACMIが生じて、吸収ピンは等方的に膨れる。しかし、リロケーションが生じると吸収ピンは異方的に膨らみ楕円形に変形する。これを「オーバリティ」と言う²⁾。

3.1 (1)項でも述べたとおり、初装荷制御棒の吸収ピン断面写真をみると、ペレットの割れはみられるが、ペレットは被覆管内に隙間なく詰まっており、ギャップはほとんど残っていない。これは図4-2 (b)の状態とほぼ同じであり、リロケーションの程度としては非常に小さいものと思われる。また、1次取替制御棒MCR105の吸収ピンも同様にギャップは残っていないが、リロケーションの程度としては比較的大きいと思われ、図4-2 (c)に相当する。しかし、MCR103およびCR301Mの吸収ピンの断面写真をみると、ペレットは偏心し片側は被覆管と接触しているが、その反対側にはギャップが残っており、割れたペレット小片がギャップ部に入り込んでいる様子がみられている。これは、図4-2 (d)の状態である。これら1次取替以降の制御棒吸収ピンは、初期ギャップの設計裕度が大きいにもかかわらず、被覆管の外径増加が大きくオーバリティの程度も大きいものが多い。すなわち、初期ギャップが大きいほど図4-2 (d)のようなリロケーションが発生し易くなり、設計時の予測よりも早い時期にACMIによる吸収ピンの外径増加が生じると言える。
