「常陽」MK-II 制御棒の照射後試験
－吸収ピンの特異変形挙動(2)－

1994年5月

動力炉・核燃料開発事業団
大洗工学センター

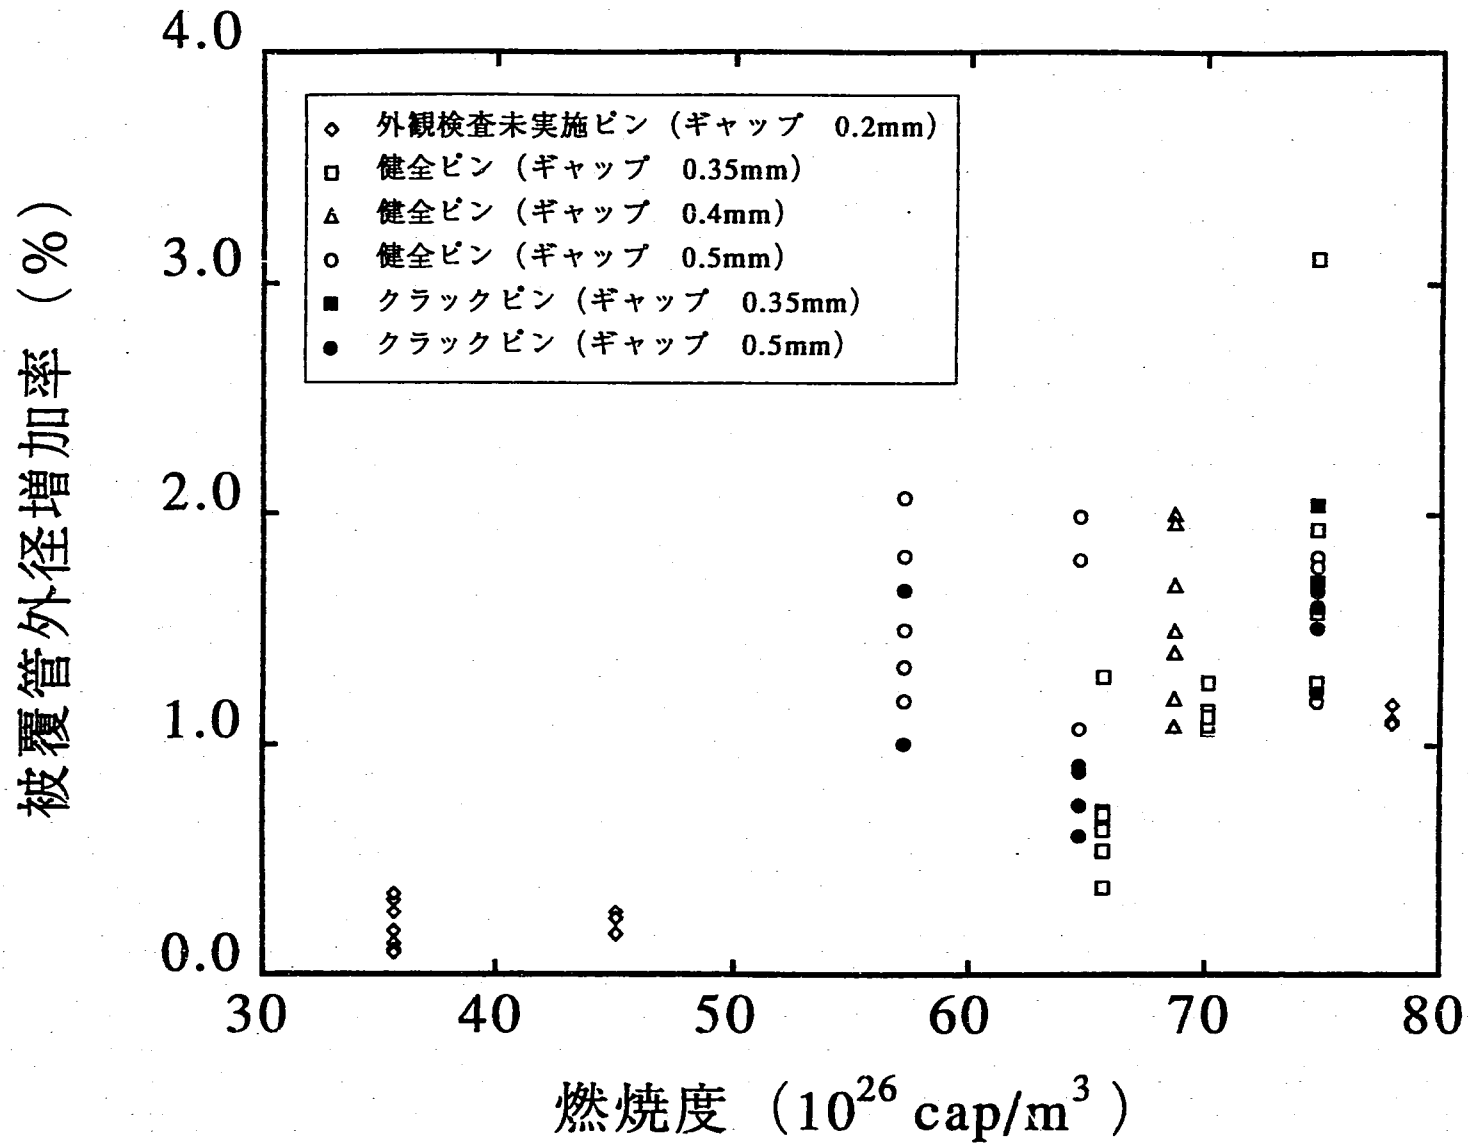
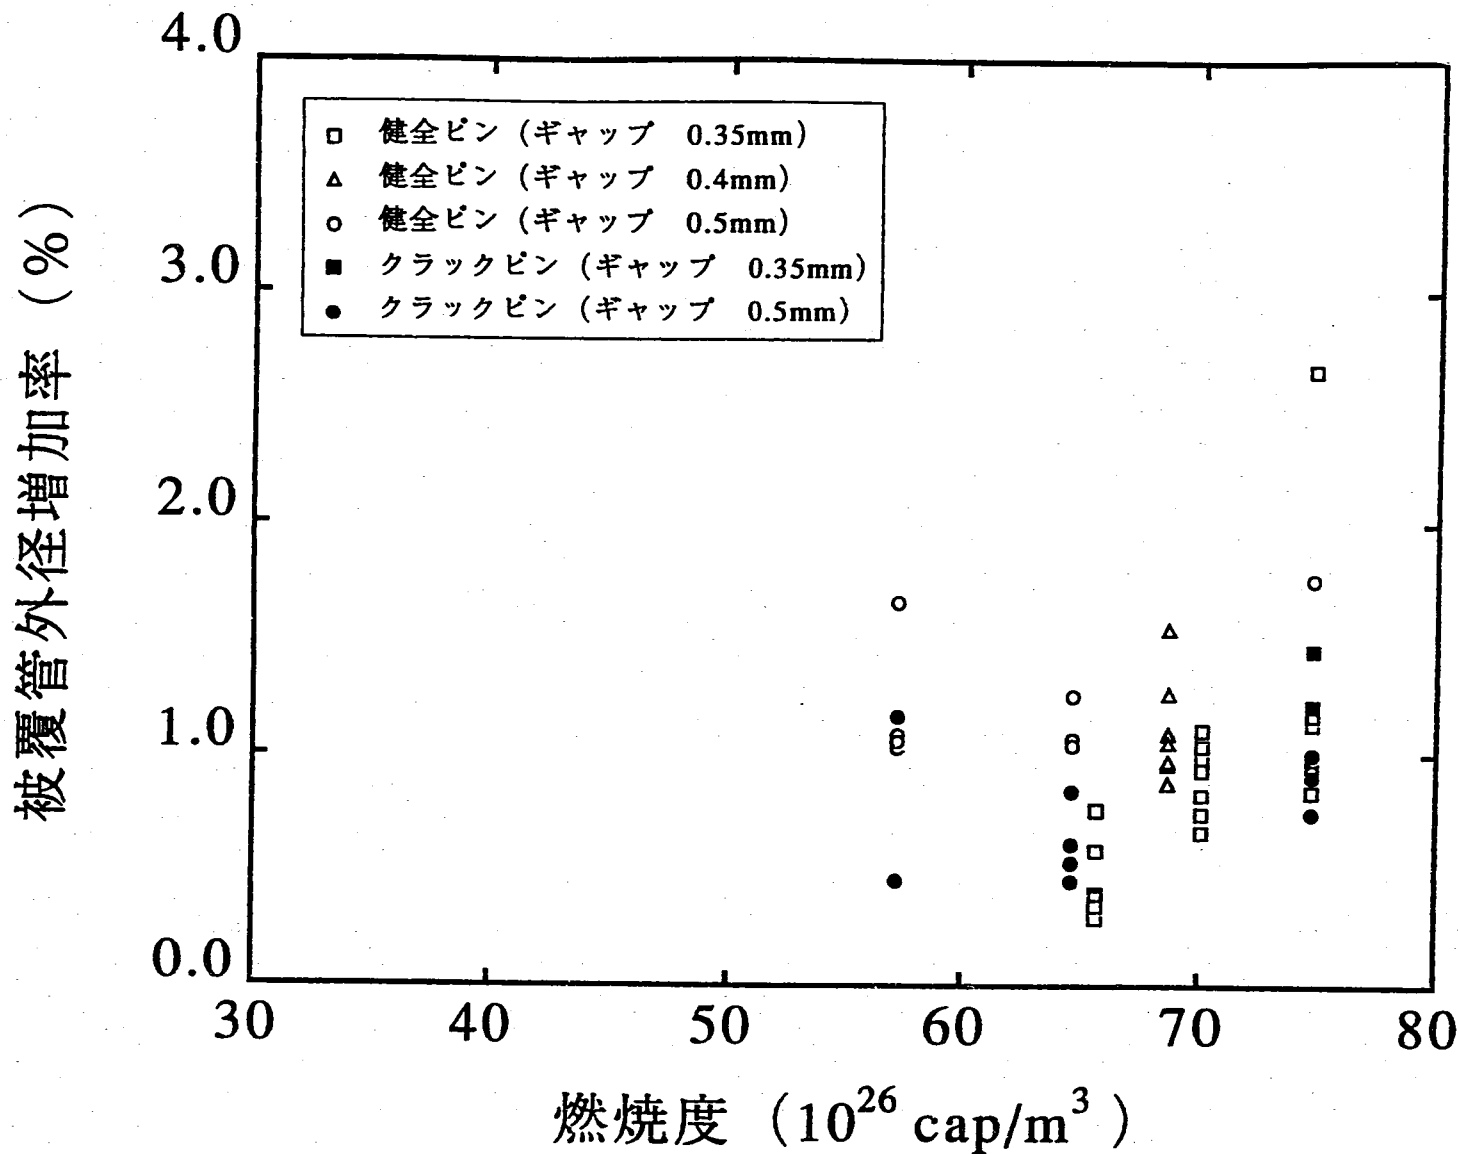
図4-3および4-4に吸収ピンの外径増加と燃焼度との関係を示す。ここで、外径増加率としては、図4-3では周方向1方向での最大値を用いており、図4-4では周方向2方向の平均値で最大を示した値を用いている。当然、外径増加率としては図4-4の方が全体的に小さくなっている。クラックピンについては、どちらの図についてもクラック中心部での外径増加率を用いている。この図から、吸収ピンの外径増加率は燃焼度が高くなると全体的に大きくなることがわかる。しかし、初期ギャップが0.2

図4-3 吸収ピン外径増加と燃烧度との関係
(最大外径増加率)

図4-4 吸収ピン外径増加と燃焼度との関係
(2方向平均の最大外径増加率)

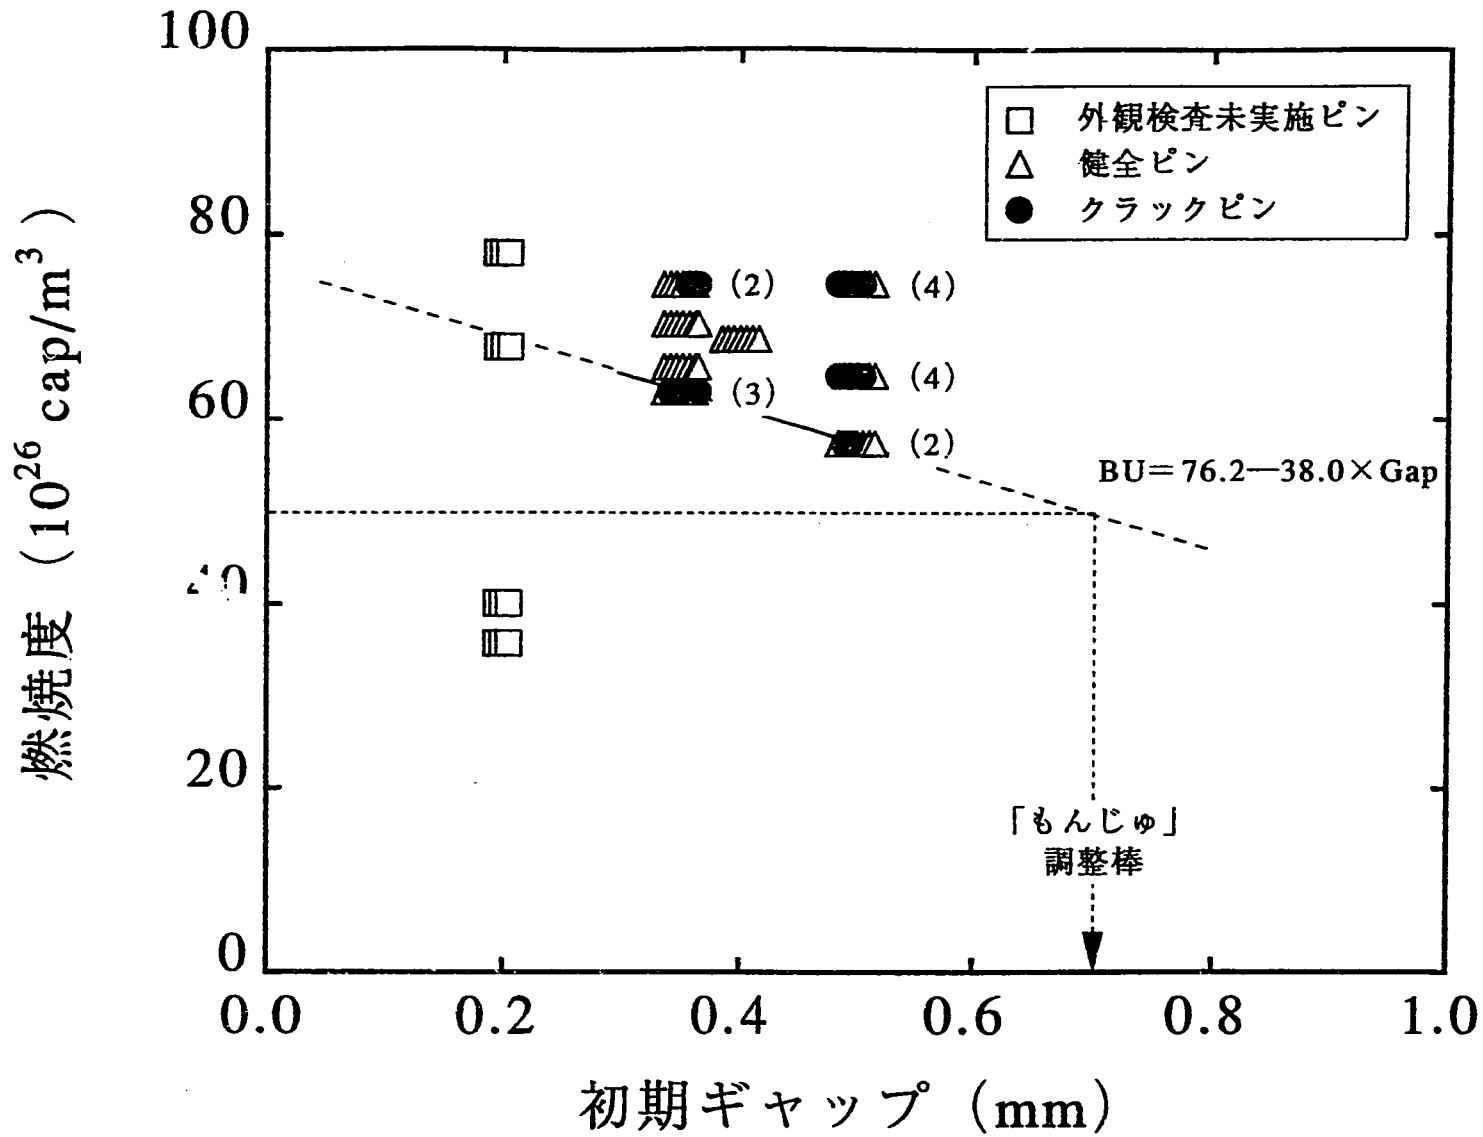
図4-5 初期ギャップと燃焼度との関係

また、前述の結果を初期ギャップで整理し、吸収ピンの健全性について評価したものを図4-5に示す。図中の△は健全ピンを示し、●はクラックピンである。また、図中の実線は各ギャップにおいて、クラックの生じていた吸収ピンの最小燃焼度を直線で結んだものである。なお、□は初装荷制御棒（初期ギャップ0.2mm）であり、外観検査を実施していないためにクラックの有無が明確にはされていない。しかし、重量増加の値から考えて、大部分の吸収ピンは健全であったと考えられる。この図からわかるように、初期ギャップが0.35mmと小さいものはクラックの発生している確率は小さく、半数以上の吸収ピンが健全であった。これに対し、初期ギャップが0.5mmと大きいものほどクラックの発生している確率が高く、これまでに照射後試験を実施した吸収ピンの半分にクラックの発生が認められている。図4-6にAMIR試験²⁾における初期ギャップと被覆管外径増加およびオーバリティの発生との関係を示す。ここでオーバリティの定義としては被覆管の外径増加が0.05mm以上で最大外径と最小外径との差が0.05mm以上とした。AMIR試験の結果では、被覆管クラックの発生はみられなかったが、初期ギャップを上げると0.4mm付近から被覆管にオーバリティが生じ始め、0.6mmを超えると明らかにオーバリティが

これらの結果を考慮し、図4-5から「もんじゅ」調整棒の健全性を評価してみる。「もんじゅ」では初期ギャップが0.7 mmと比較的大きく、図4-5によれば $\sim 50 \times 10^{20} \text{ cap/m}^2$ の燃焼度でクラックの発生する可能性があることを示している。今後、この点を照射後試験で早急に確認する必要がある。
