ナトリウム漏えい燃焼実験Ⅱ報告書 －ライナ材料分析結果－

1996年9月

動力炉・核燃料開発事業団
大洗工学センター

青砥 紀身*、平川 康*、黒田哲宏*

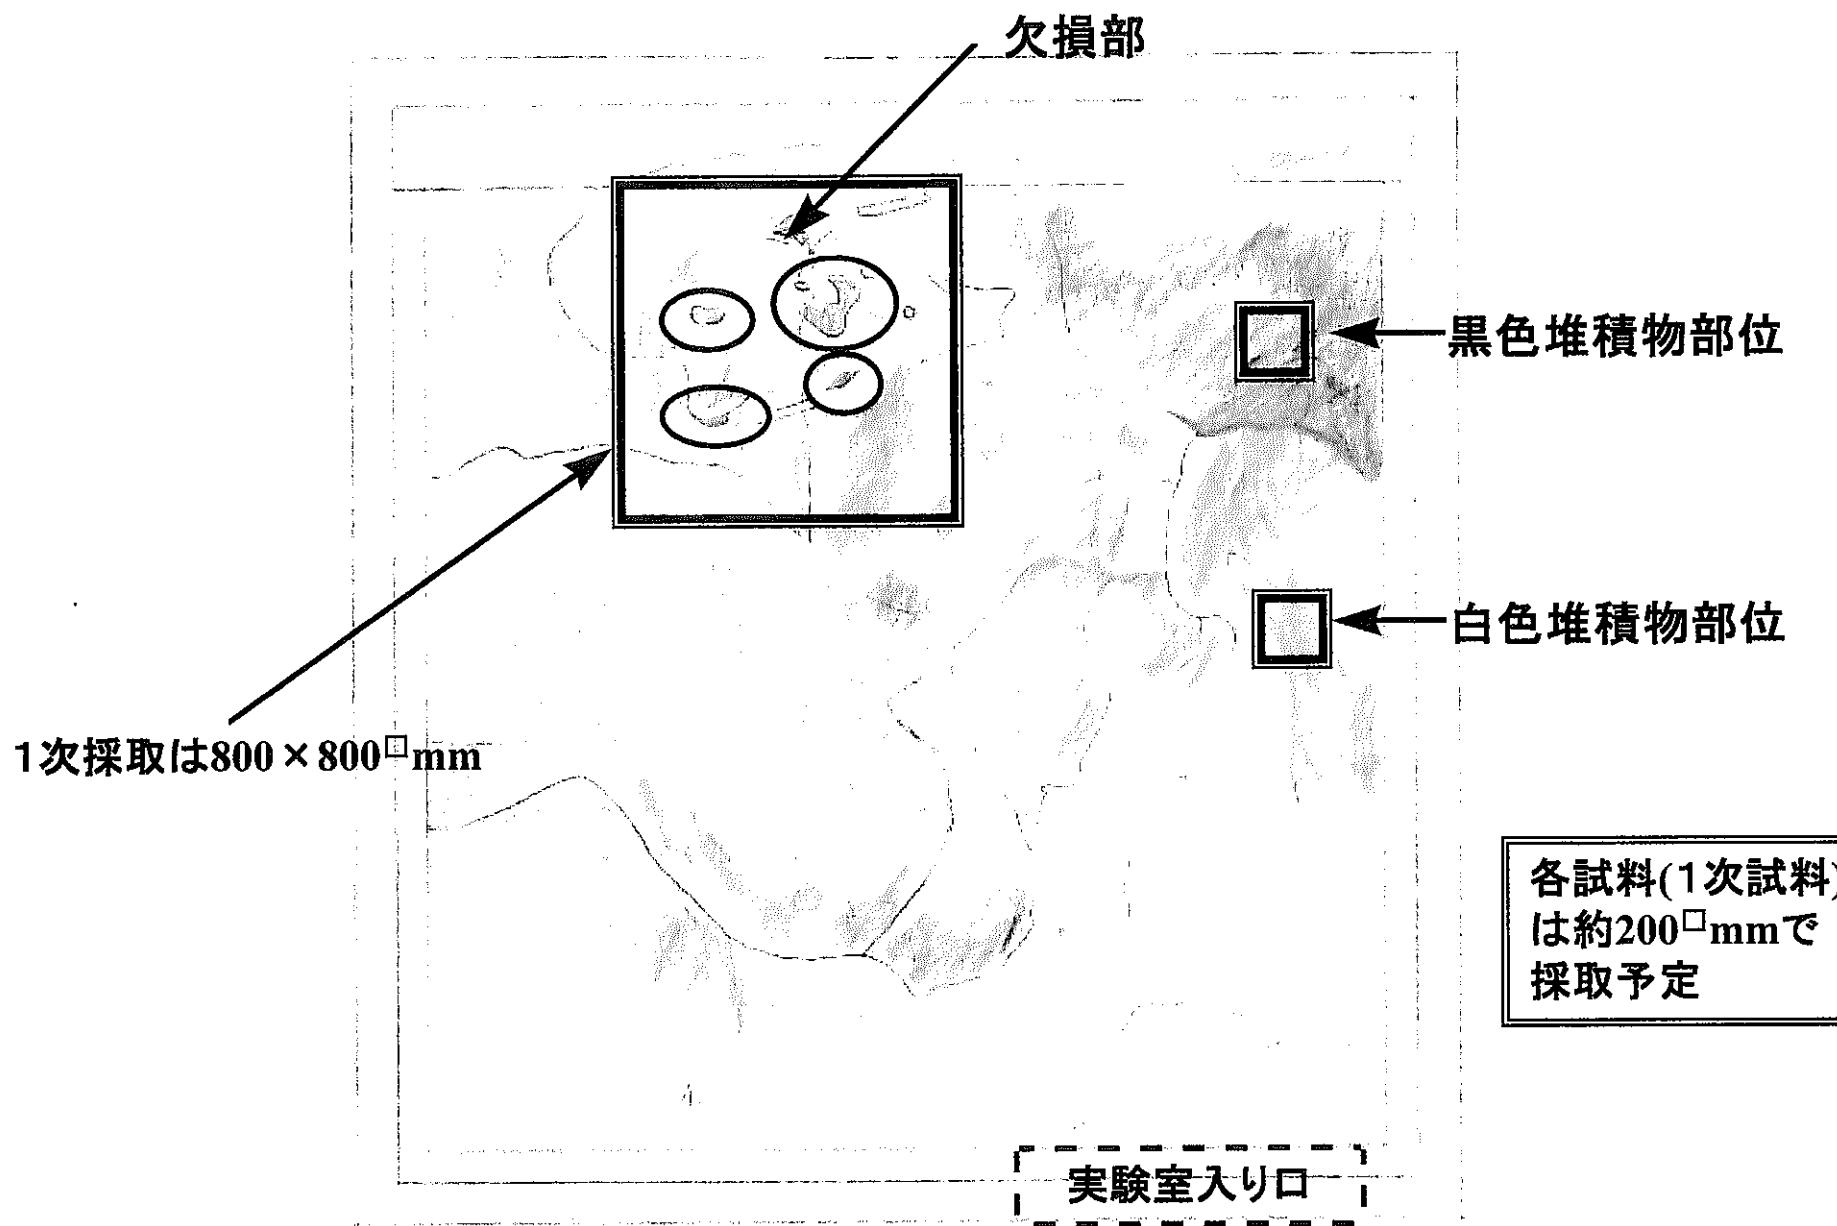
図2.1 ライナー材の1次試料採取部位概略

図2.1にライナ1次試料採取位置概略を示した。試料採取は、実験（平成8年6月7日）後約1ヵ月経過して実施された（試料搬出平成8年7月2日夕刻）。

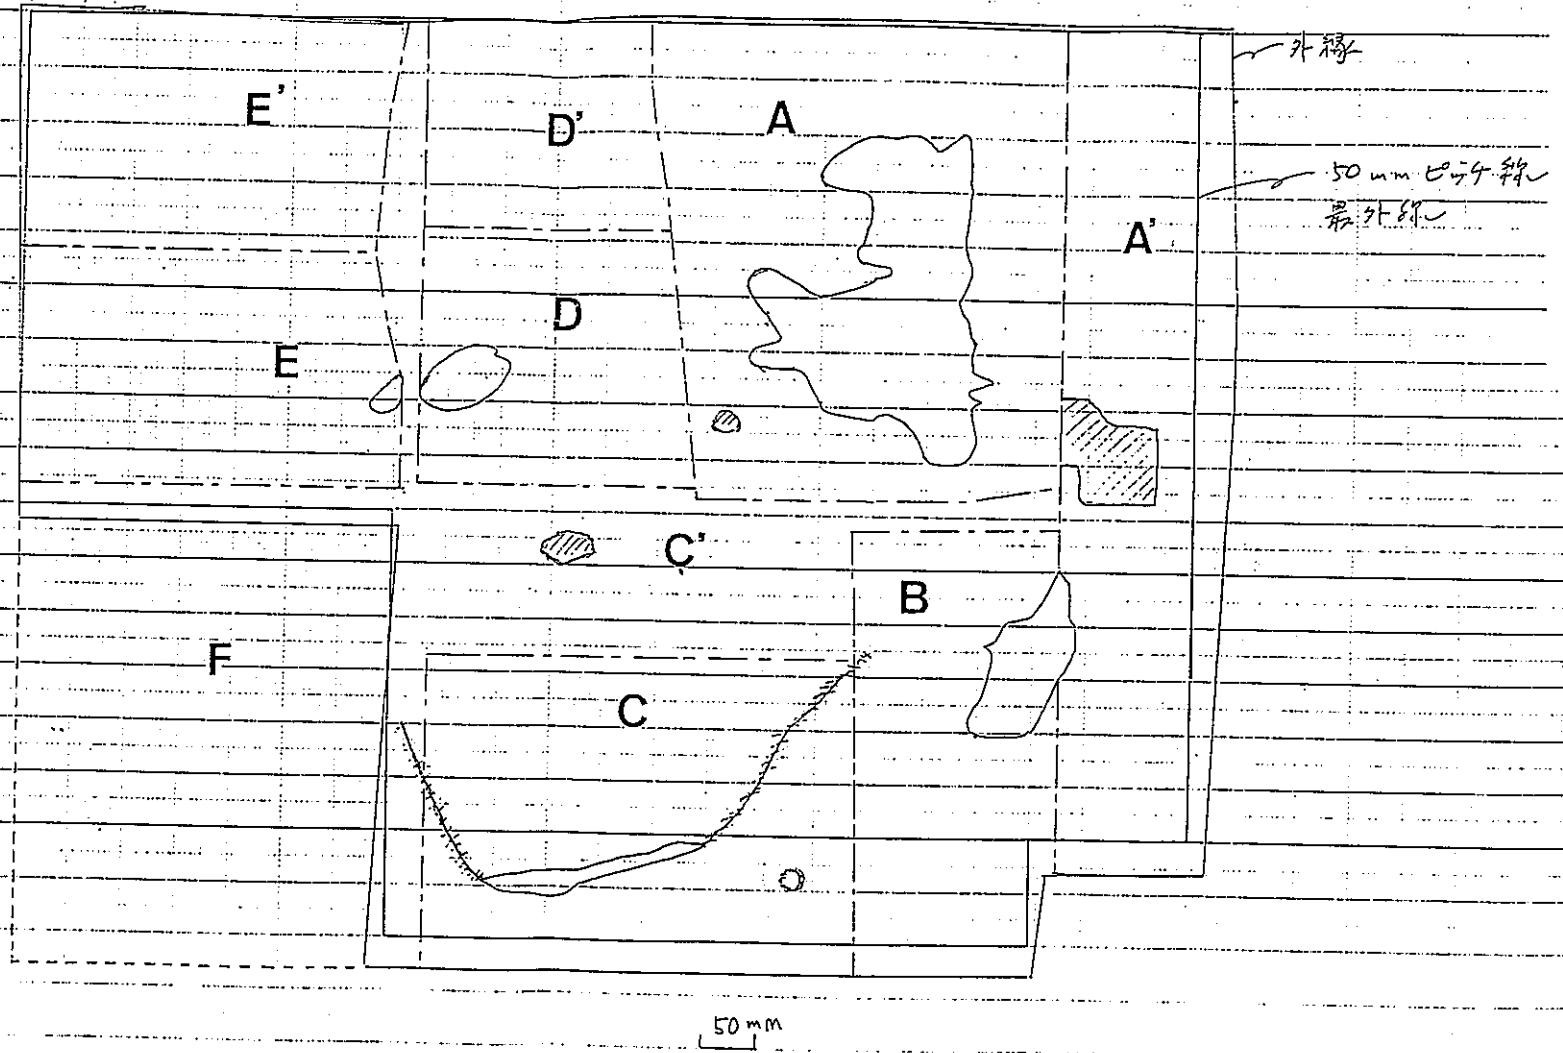
図2.2 ライナ欠損部試料切断要領と切断試料名称

各1次試料の堆積物重量は、それぞれ欠損部20.8kg、黒色堆積物部 5.7kgおよび白色堆積物部 2.0kgであった。欠損部試料については、粗切断（図2.2参照）時に切断線に沿って除去した堆積物断面から概略厚さ分布を求めている。開口欠損部周辺はA部の一部（図2.2においてA開口部上および右側部）およびC部（図2.2においてC開口欠損部より下側）以外、すべて堆積物厚さは10mm未満である。一方、A'部、C開口部の一部（図2.2においてC開口欠損部より下側）、E'部およびF部は40～50mm程度の厚さで堆積物が認められた。これら堆積物が厚い箇所は、後述する材料の板厚が比較的厚く残存している位置に一致している。

水洗後の外観は部分的に金属光沢を呈した（写真2.2参照）。金属光沢を示した部分は前述の堆積物の厚い箇所および板厚残存量が大きい箇所に概略一致している。また、A部の一部（図2.2においてA開口欠損部より上方右側：写真2.3(a)参照）およびC開口部の端部より延長上（写真2.3(c)参照）にはU字型溝状にえぐれた部分が観察できる。特にC部のえぐれはちょうどC'部からD部にかけて盛り上がる凸部中腹周囲を巡るように生じている。これらの開口部の輪郭（A部については右側の一部）は、一見直線状に見られるとともに前述した堆積物が厚い部分に隣接しているという共通した特徴を有する。

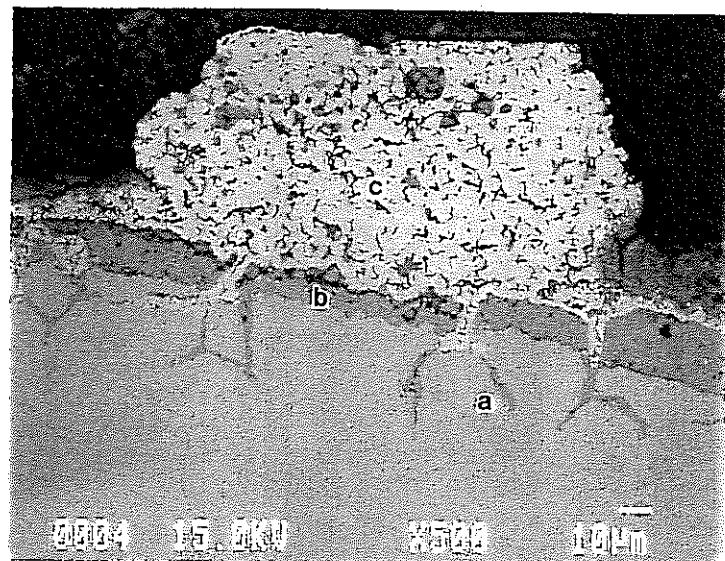
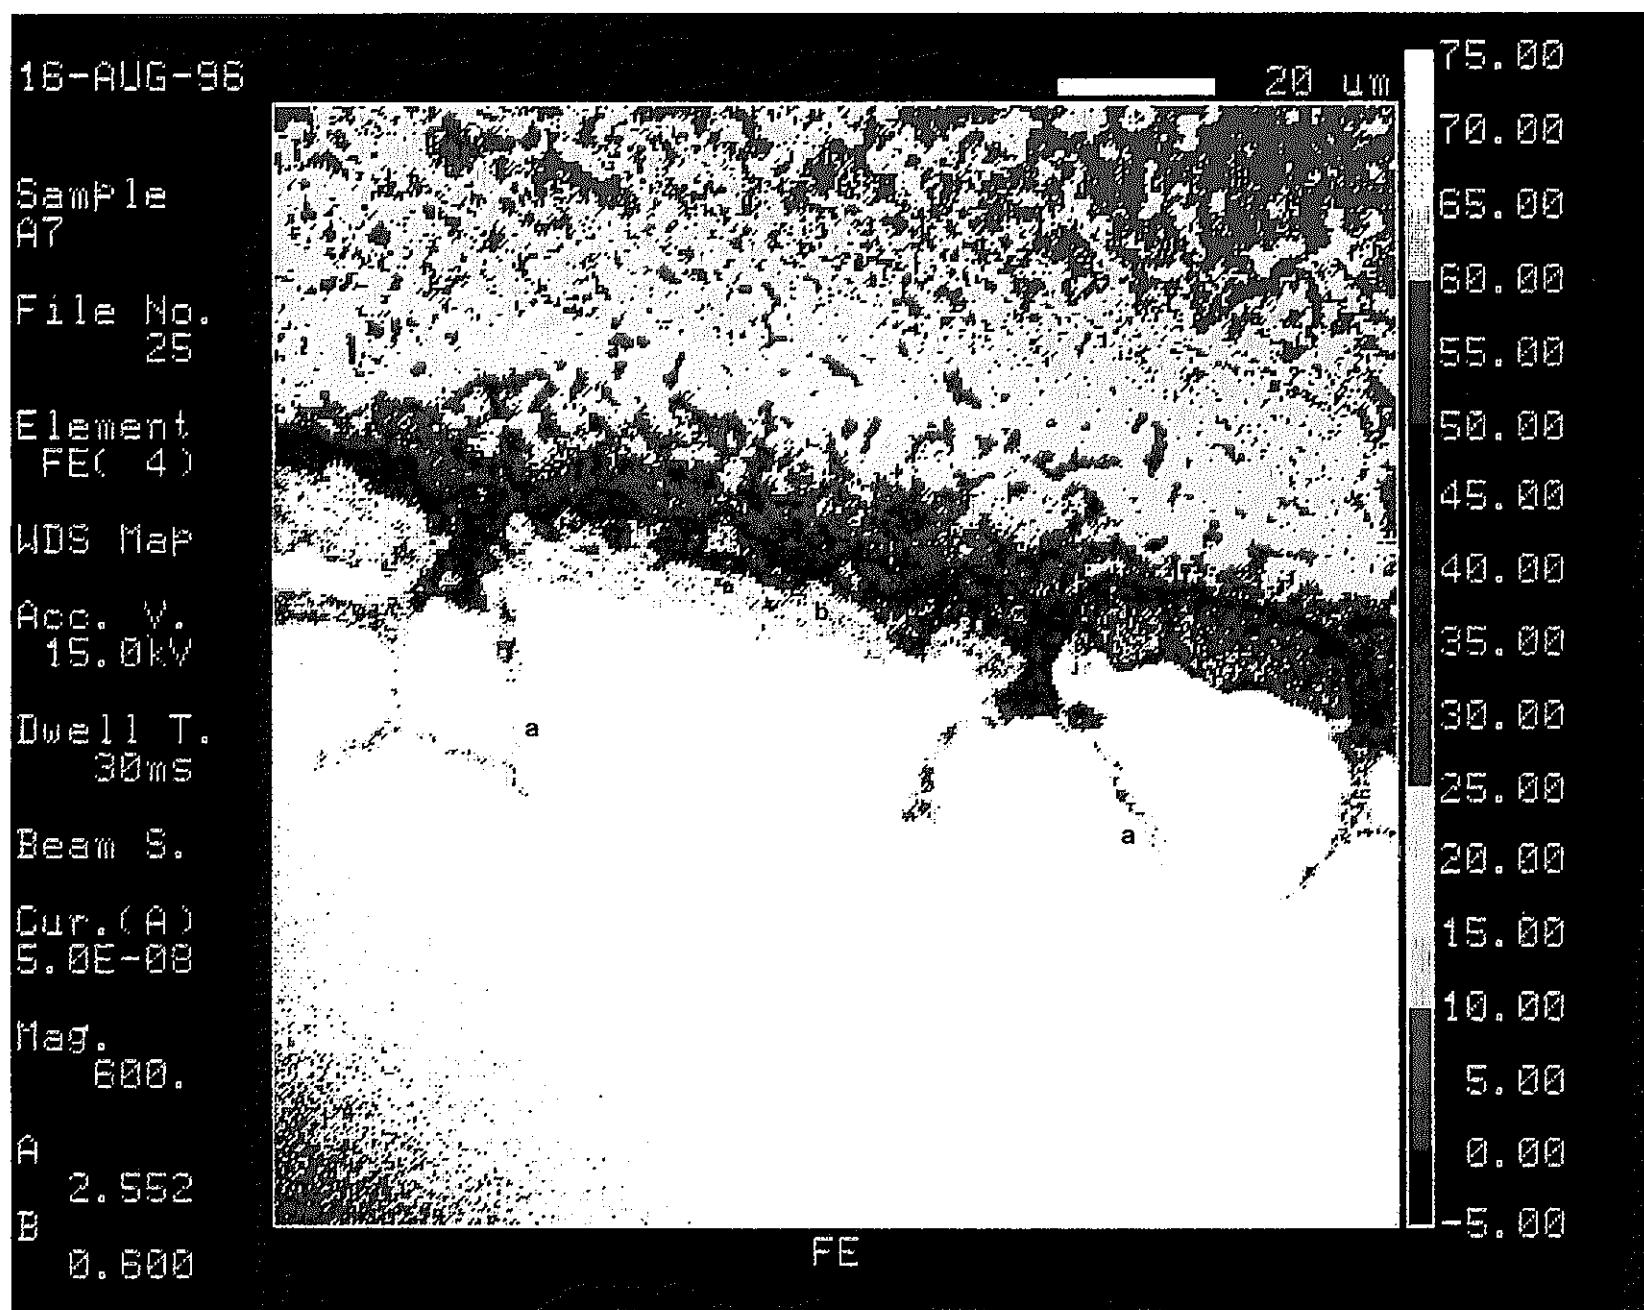
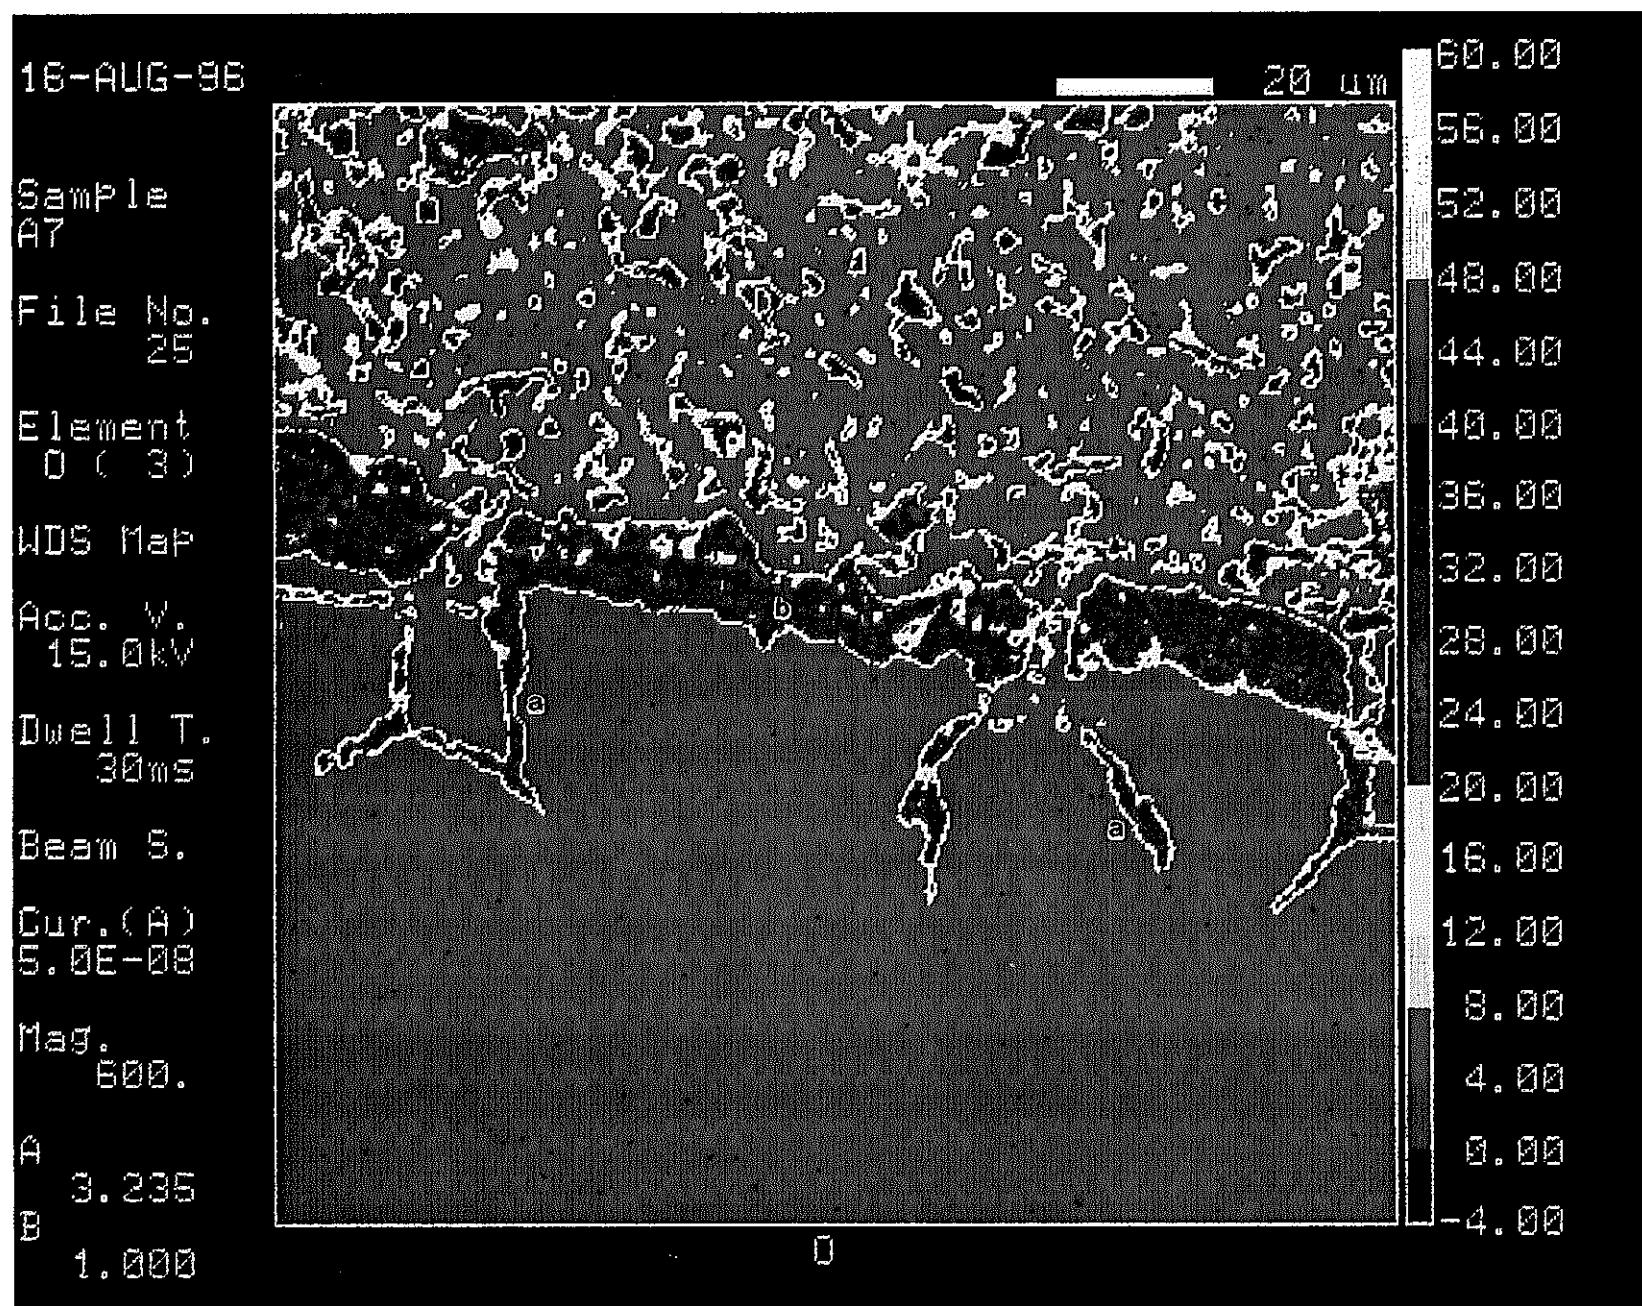
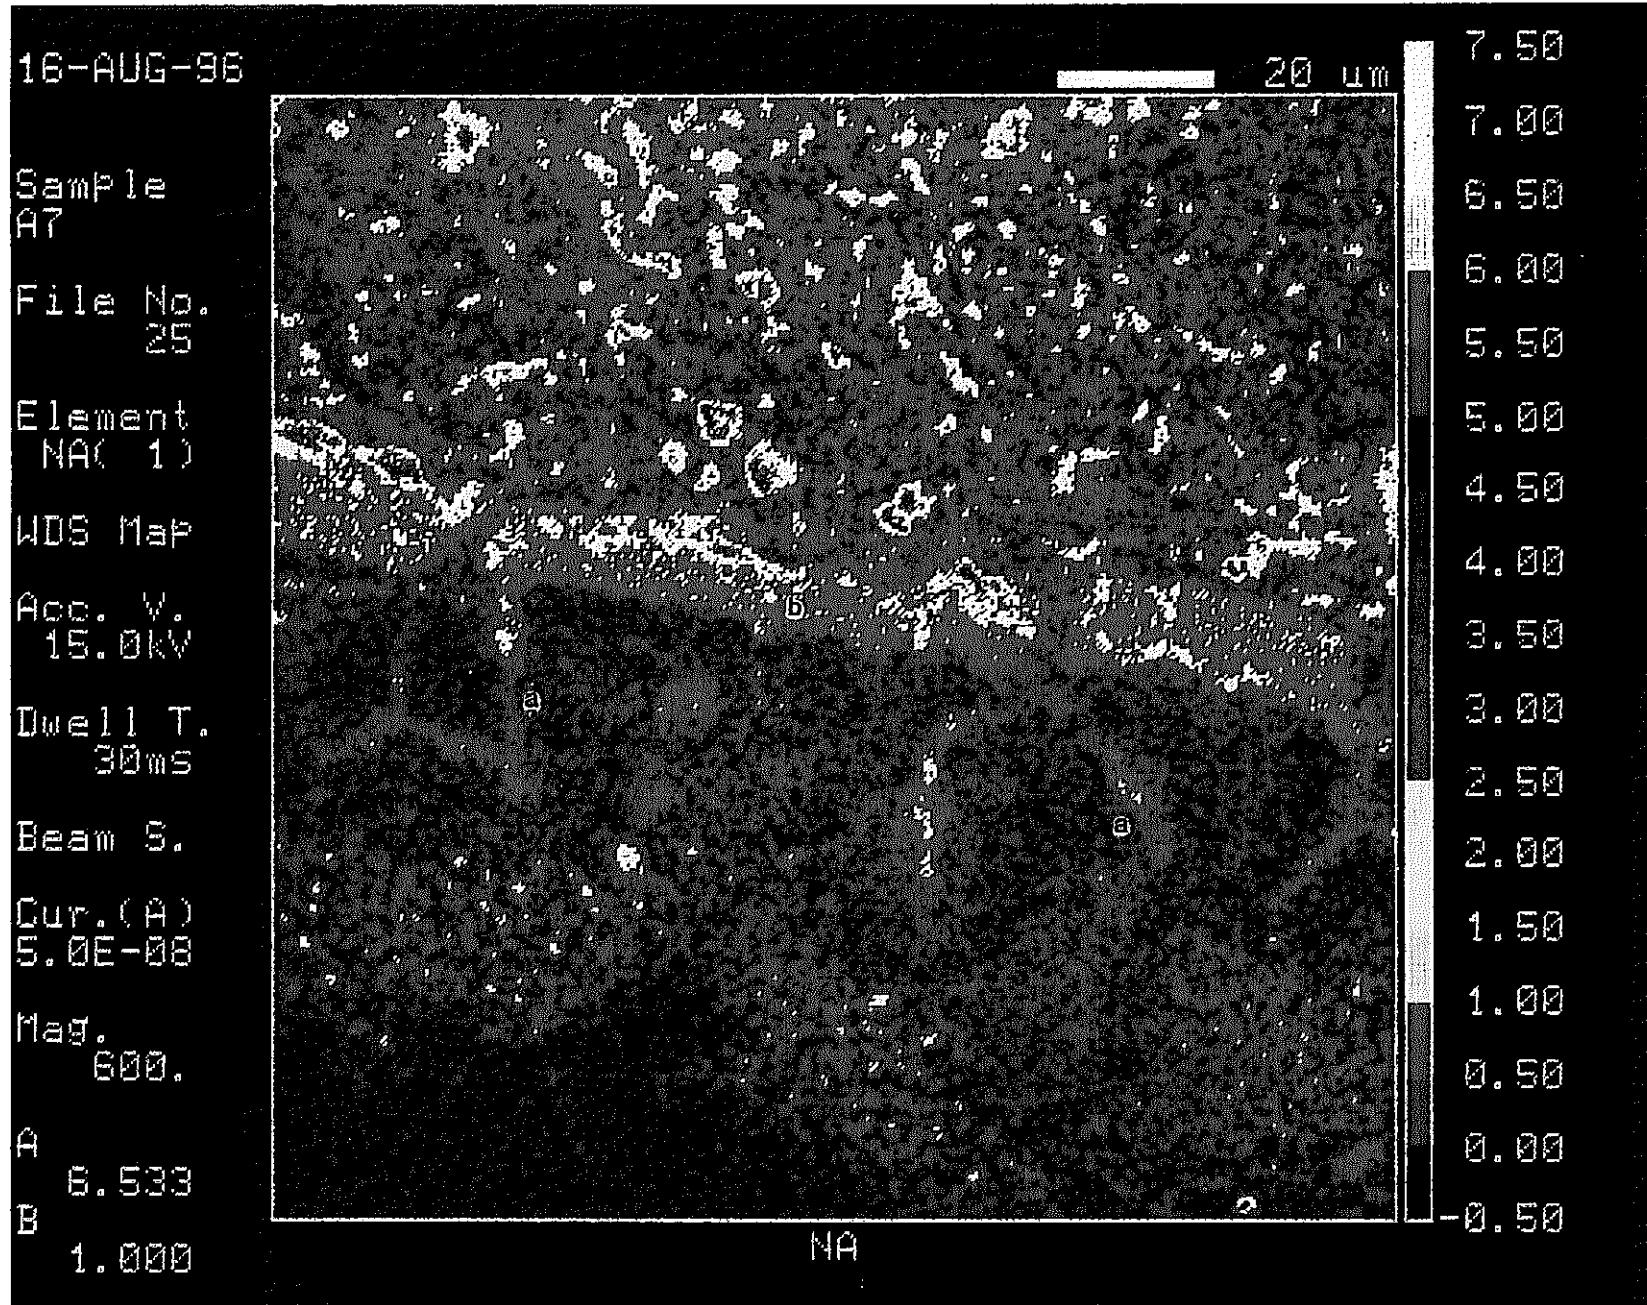
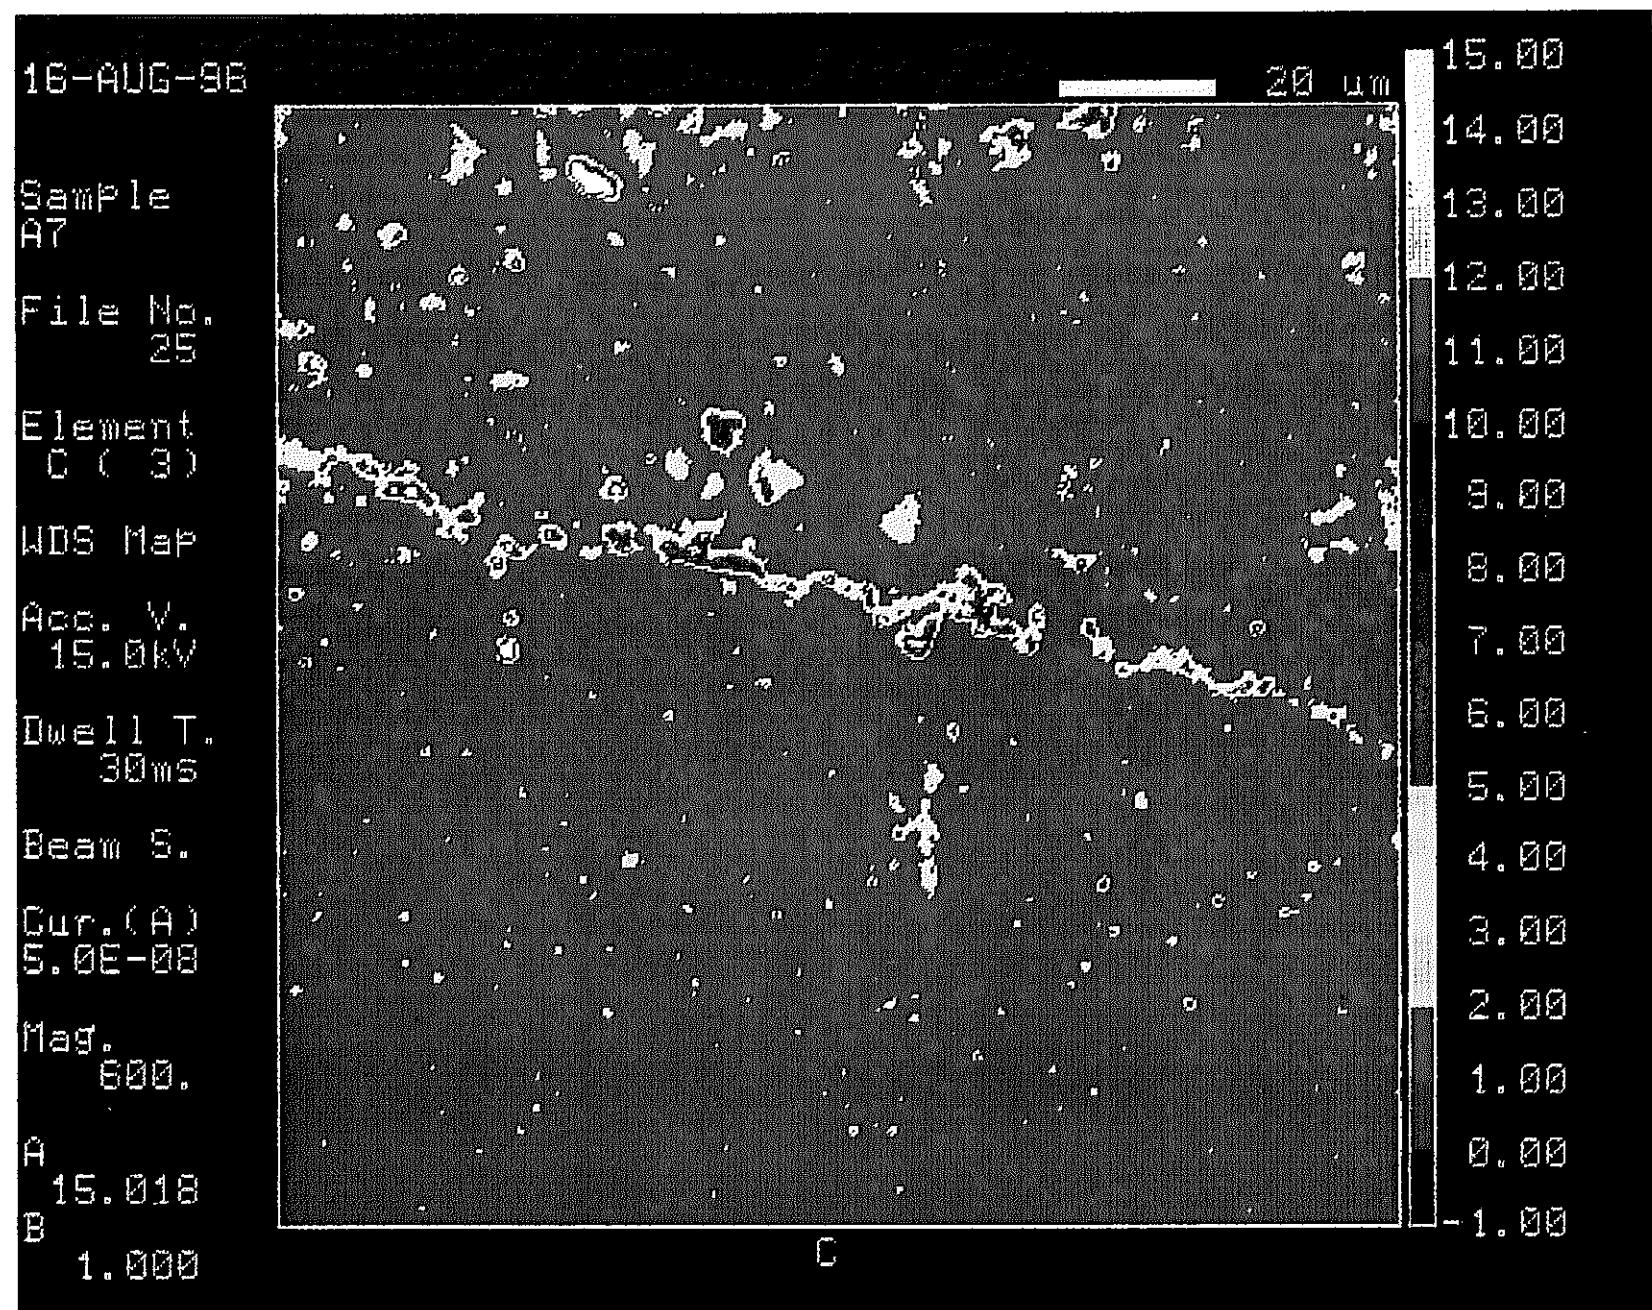
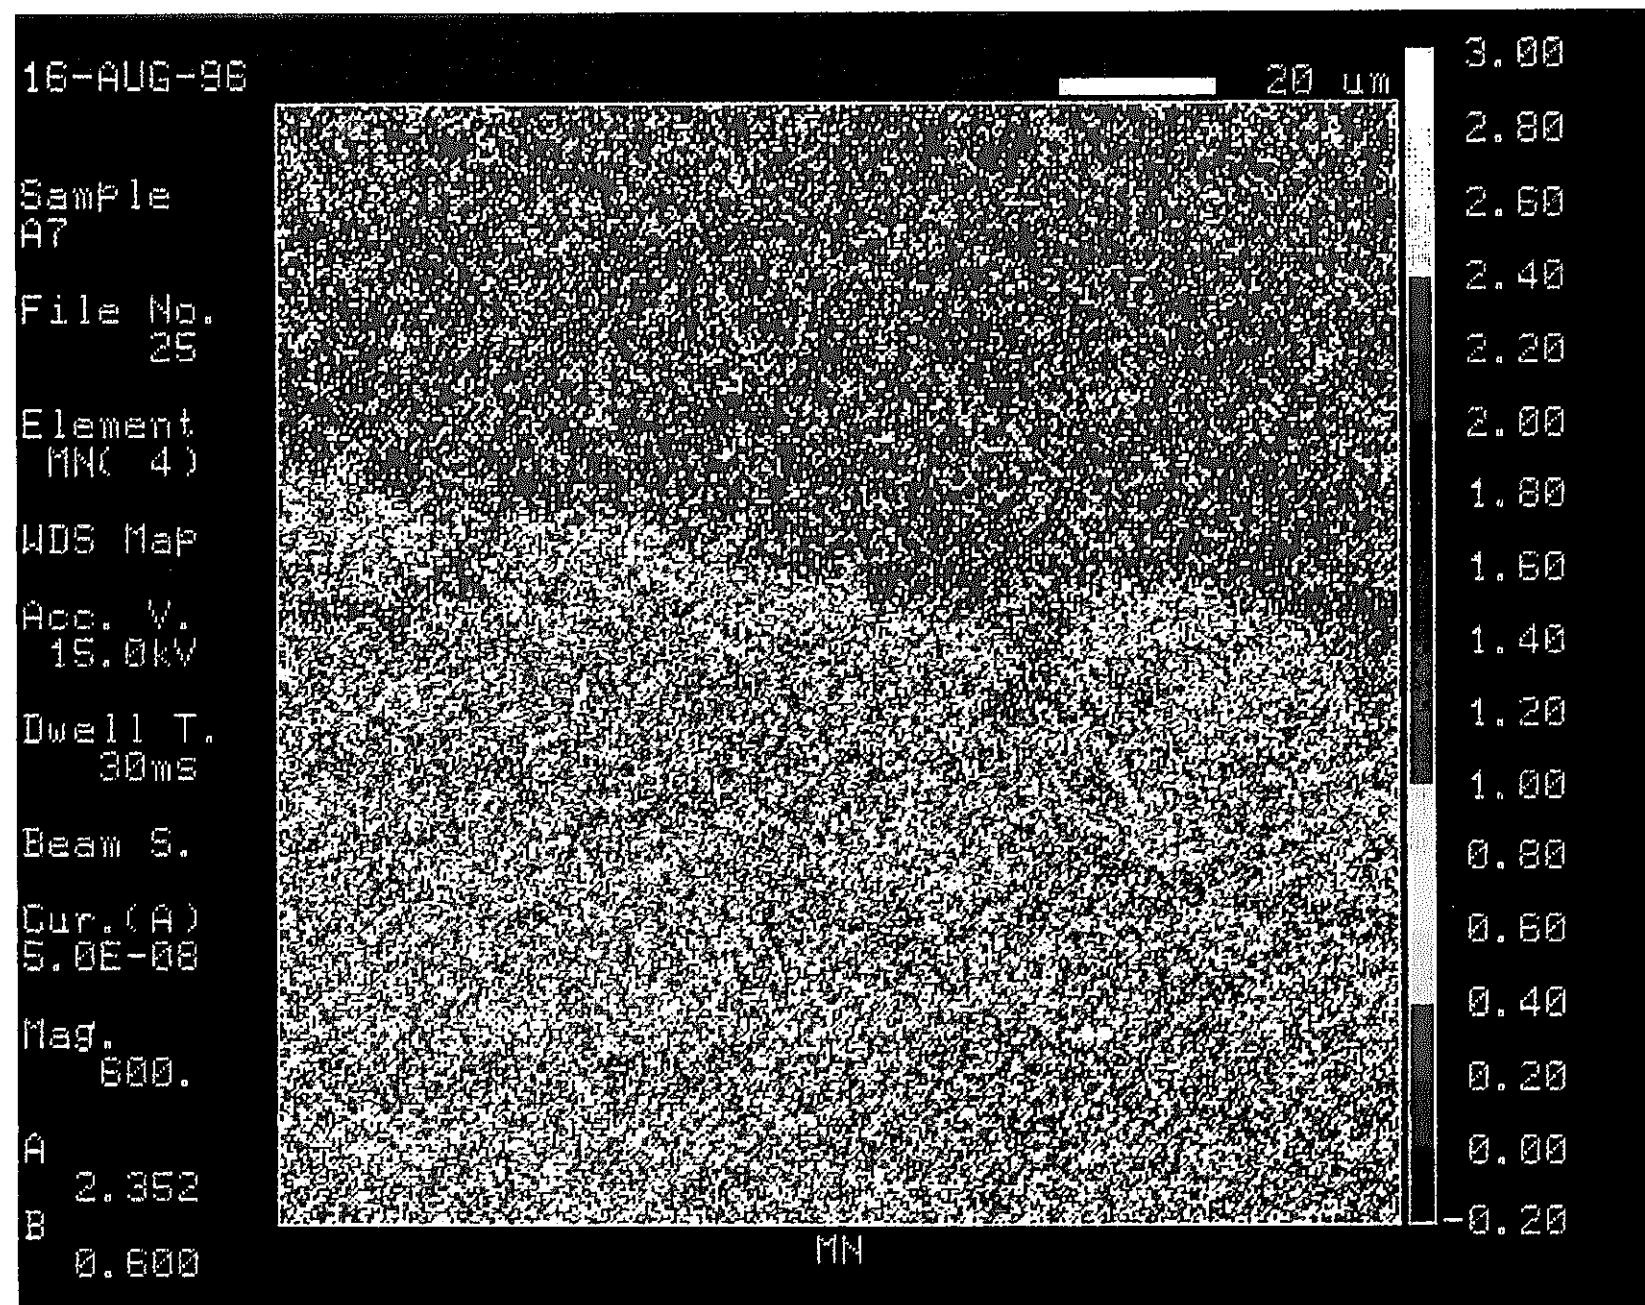
図4.5 (a)ライナ欠損部A部裏面におけるE PMA分析箇所の反射電子像

開口欠損部のマクロ断面観察結果で粒界腐食状の腐食痕が多数、かつ観察対象とした全ての箇所で認められた。ここでは、粒界腐食と見なされる「割れ」内部の組成情報、および材料界面の表層の組成情報を得る目的でEPMA分析を行った。マッピング元素はFe、O、Na、Mn、ZnおよびCの6元素とした。図4.5～図4.9に開口欠損部A部～同E部の代表的な分析結果を示した。このうち、A部はその裏面の様子、B部およびE部に関しては断面全体の様子、C部では開口端の様子およびD部に関してはライナ表面の様子の代表例を示した。各部の分析結果は、例えば図4.5(a)のようにアルファベットで細番しており、各番(a)に分析位置の反射電子像、以下各番(b)～(g)の順でFe、O、Na、C、MnおよびZnのマッピング分析結果を示した。
