ナトリウム漏えい燃焼実験Ⅱ報告書 －ライナ材料分析結果－

1996年9月

動力炉・核燃料開発事業団
大洗工学センター

青砥 紀身*、平川 康*、黒田哲宏*

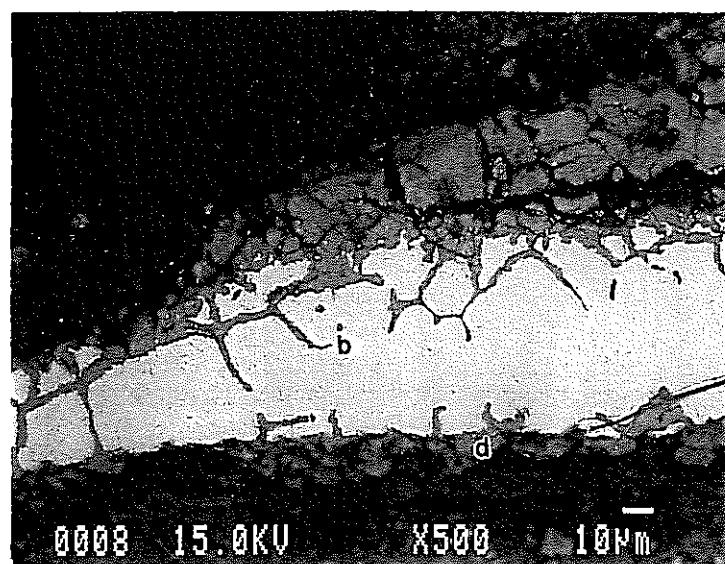
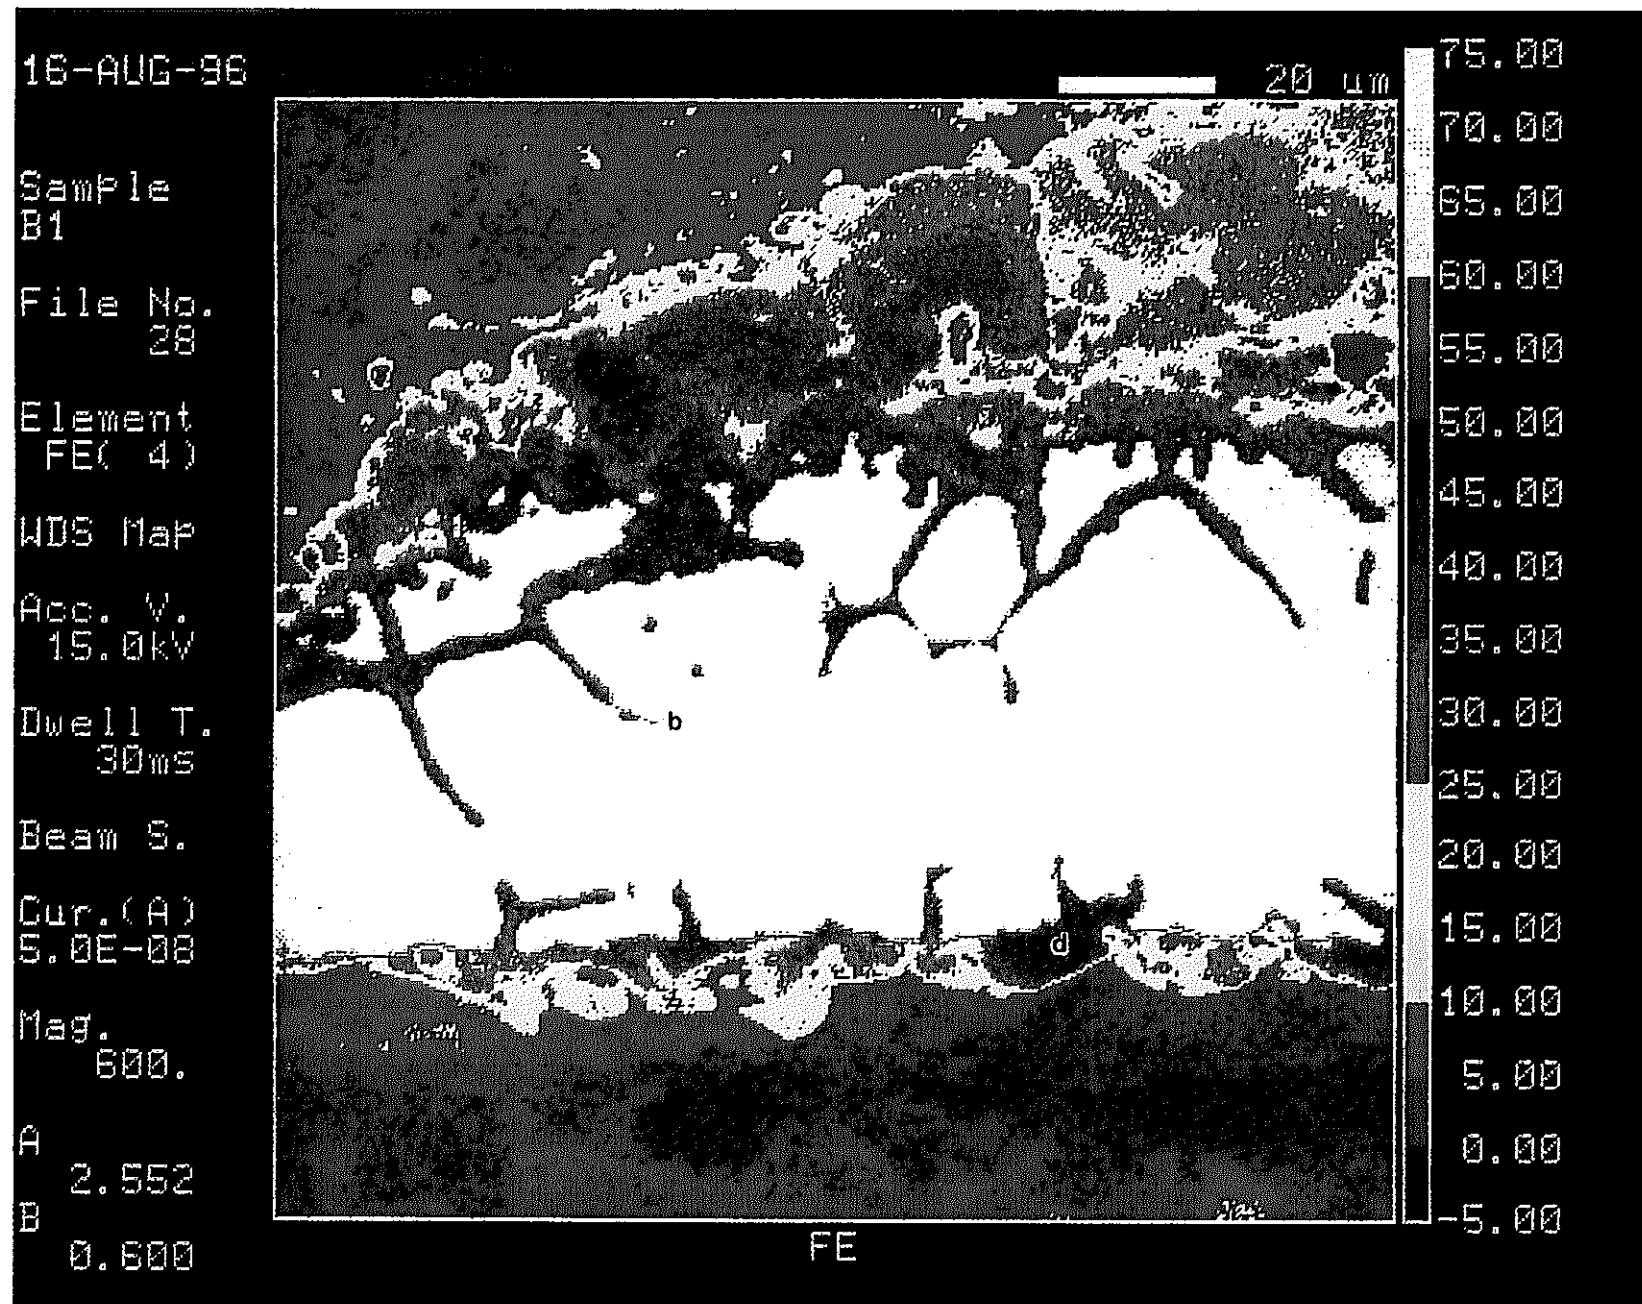
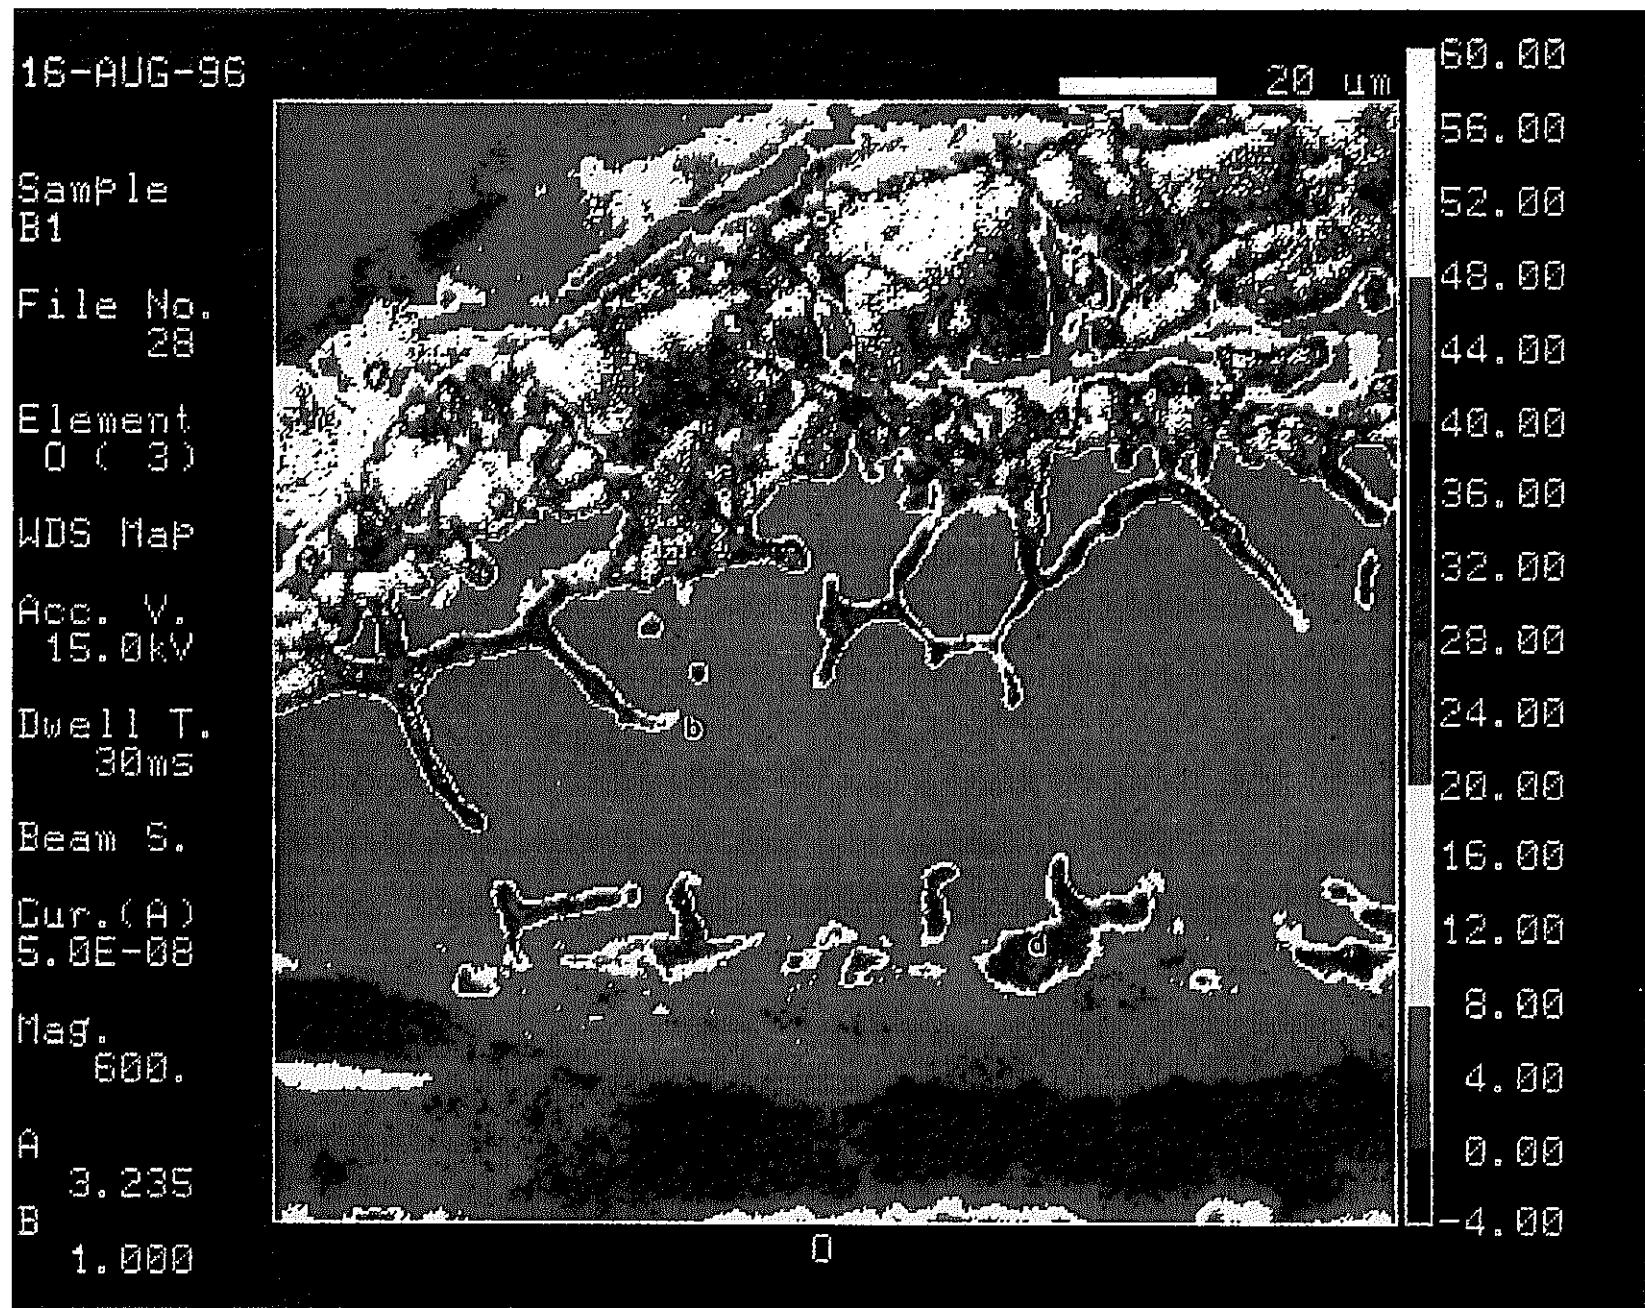
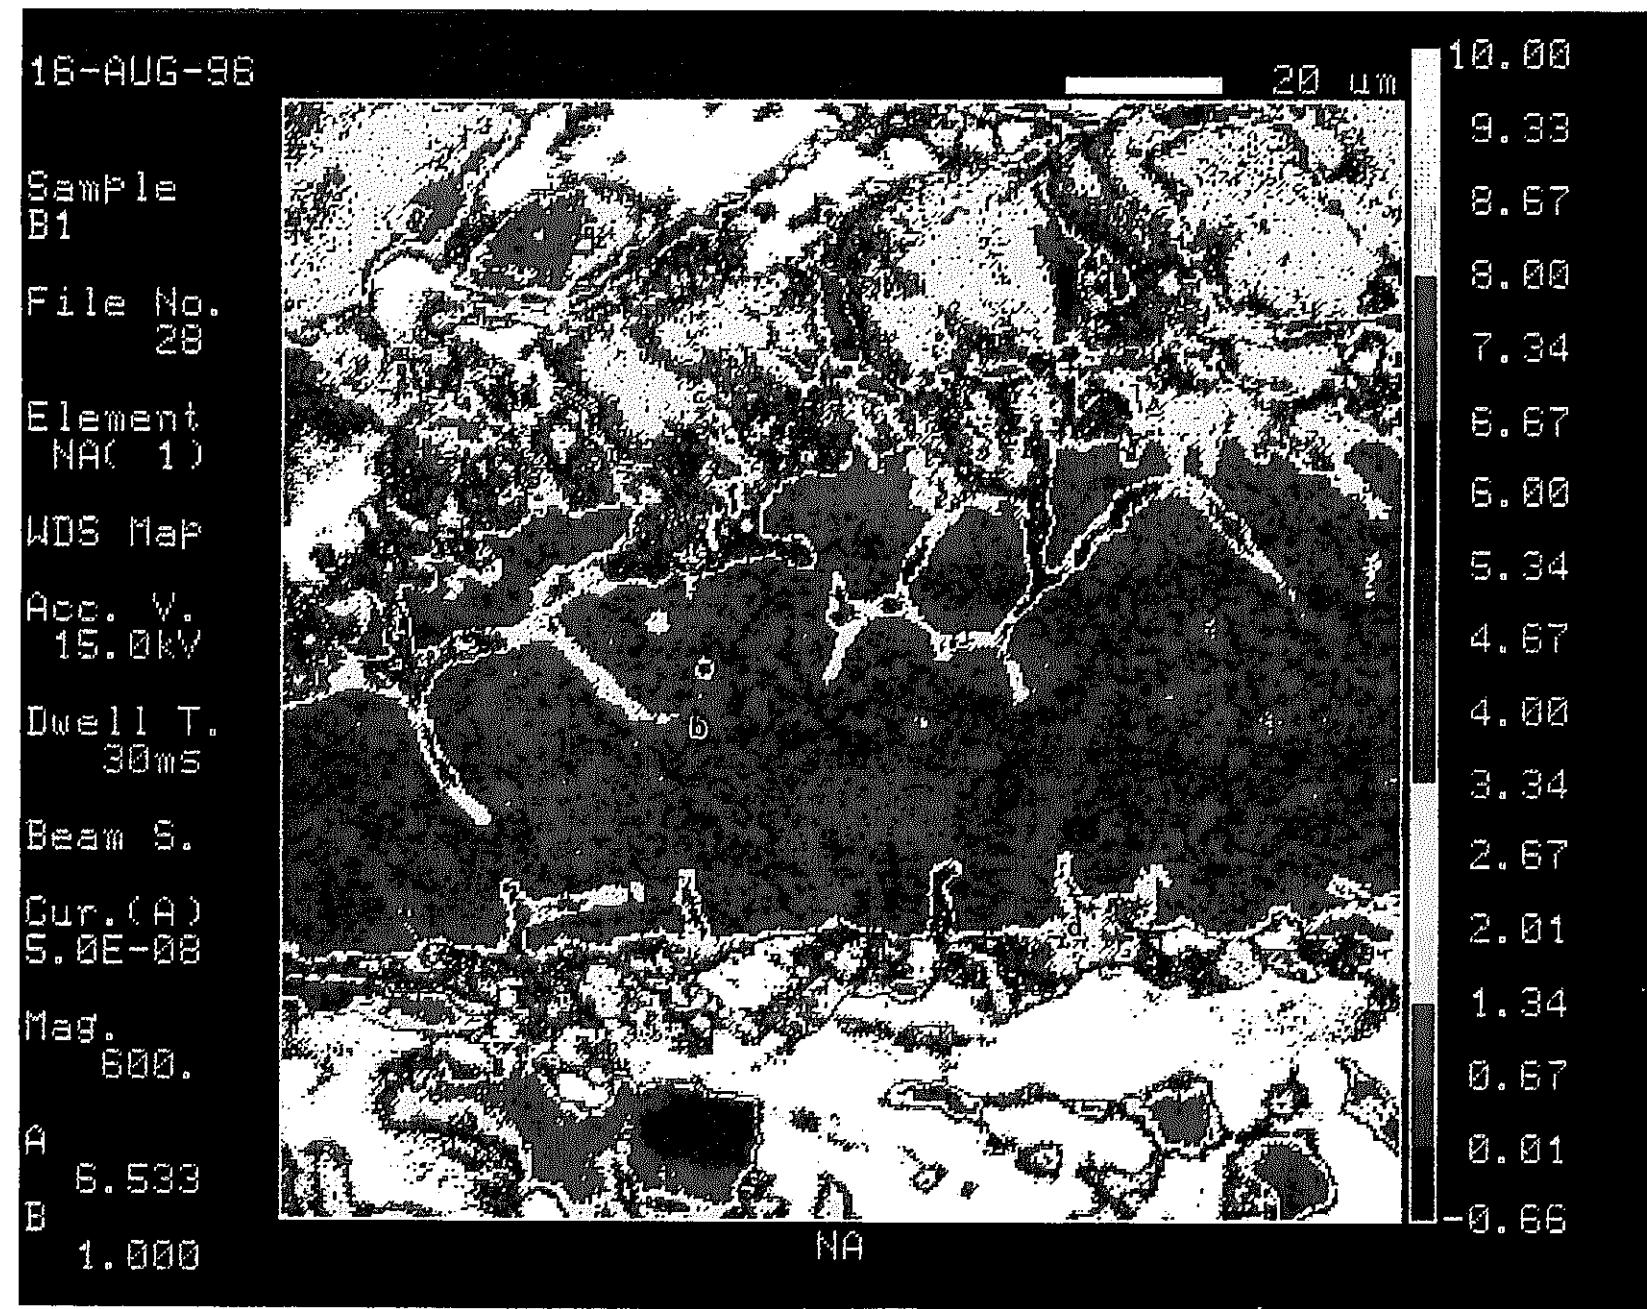
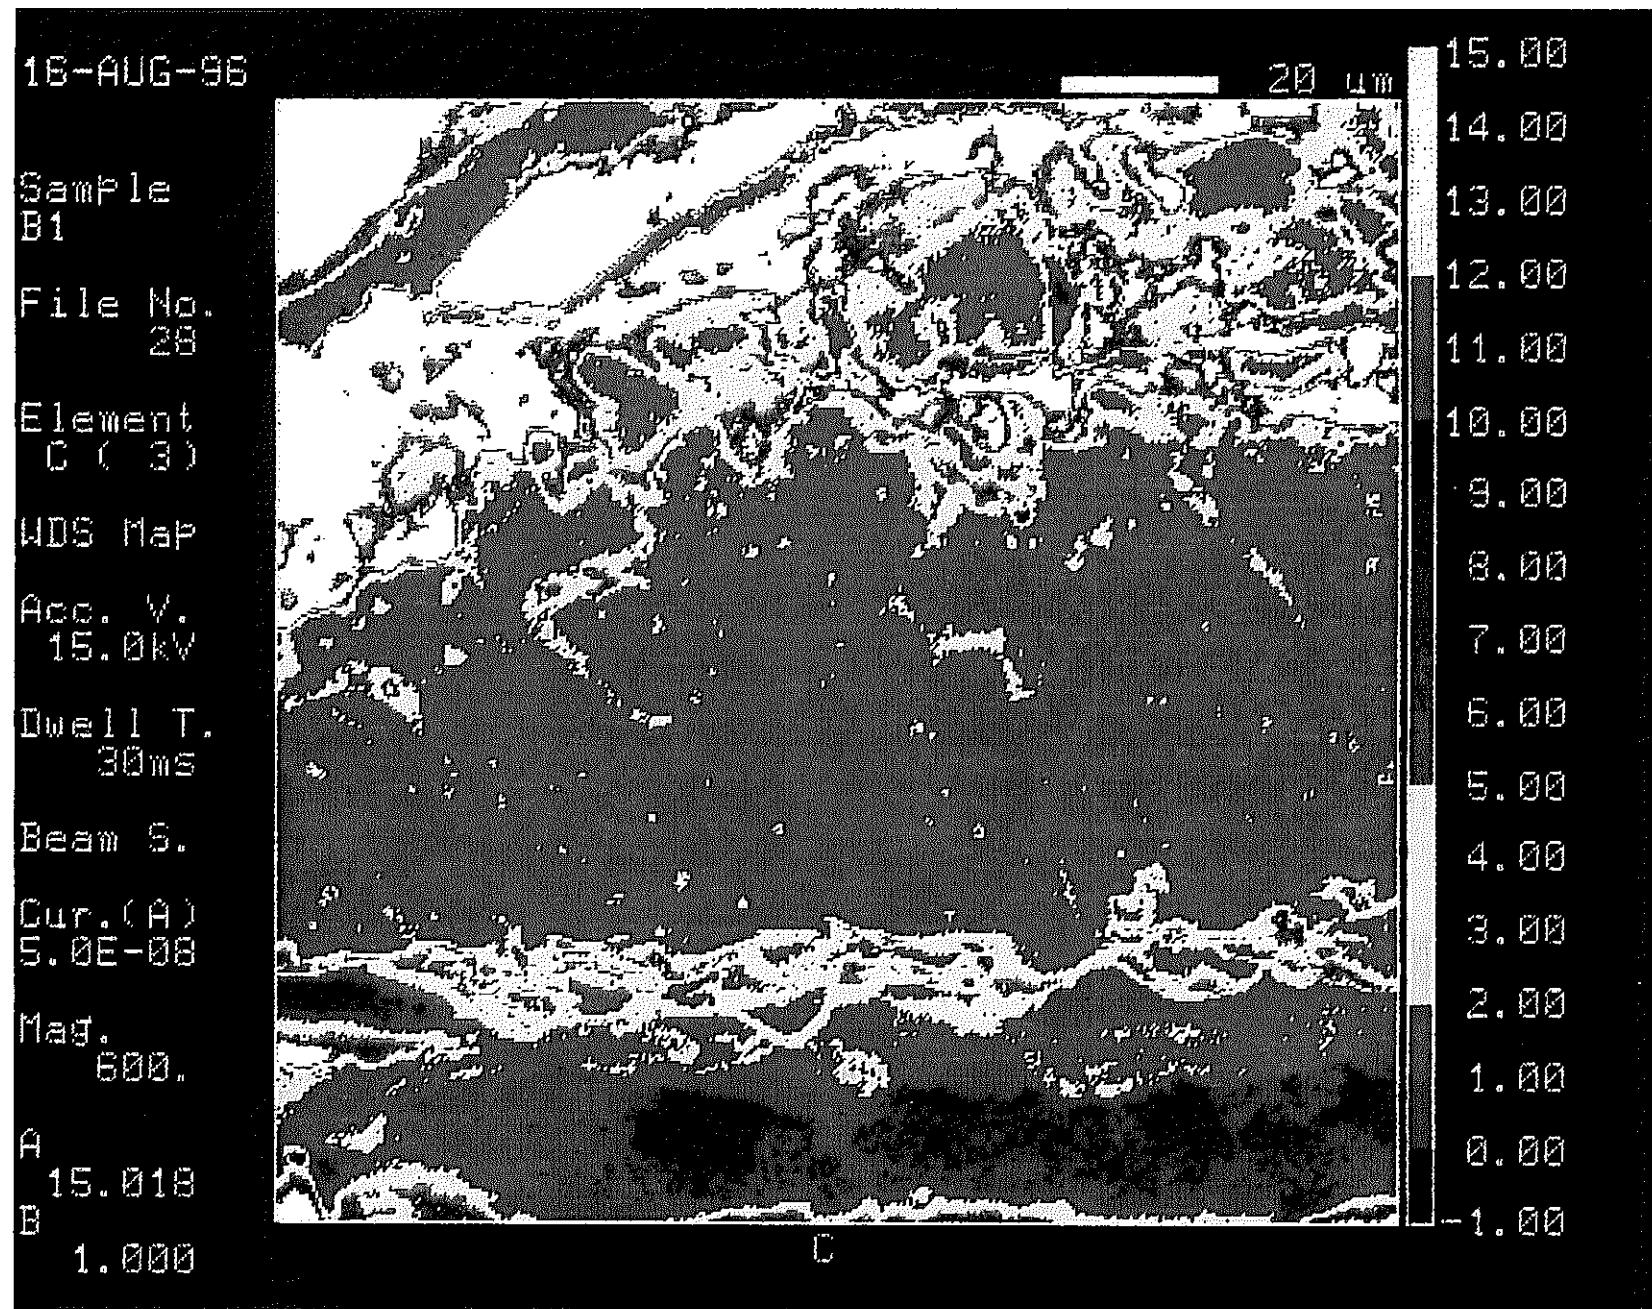
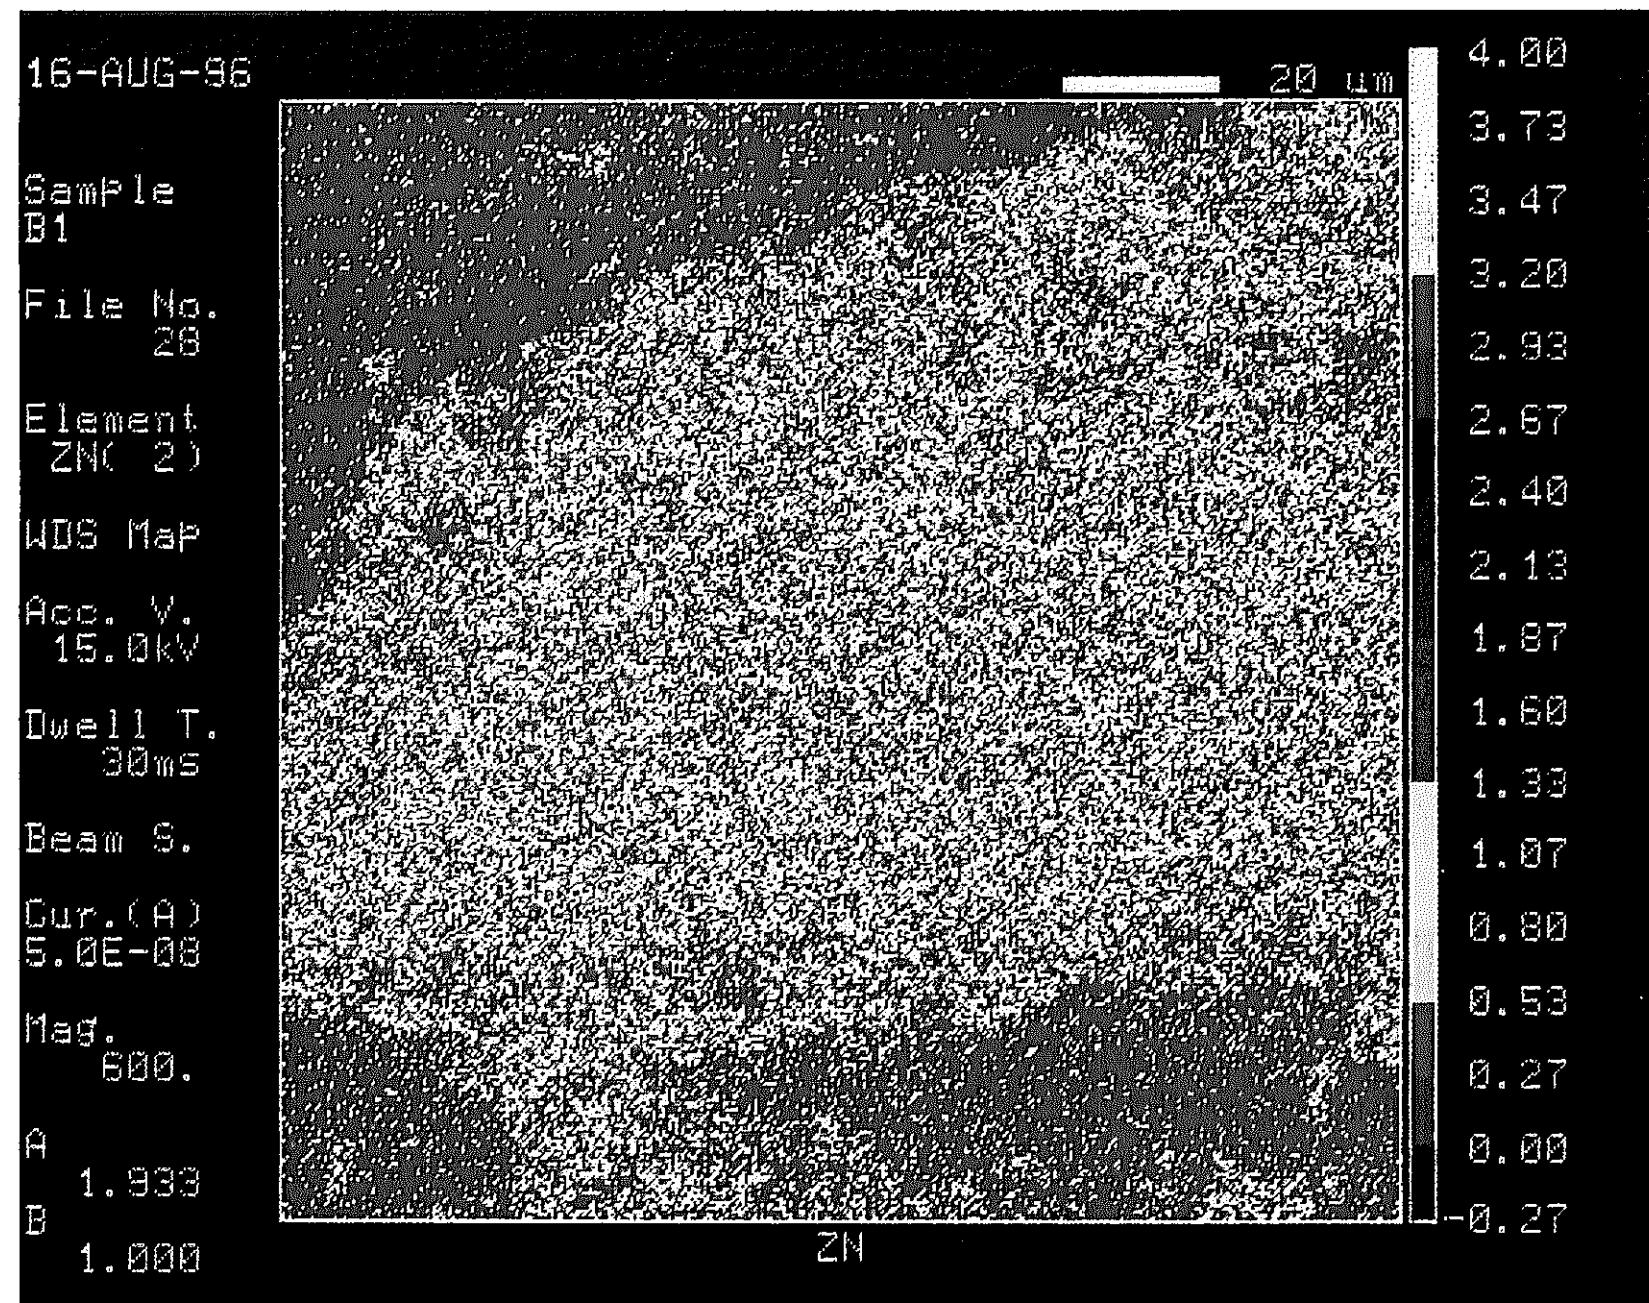
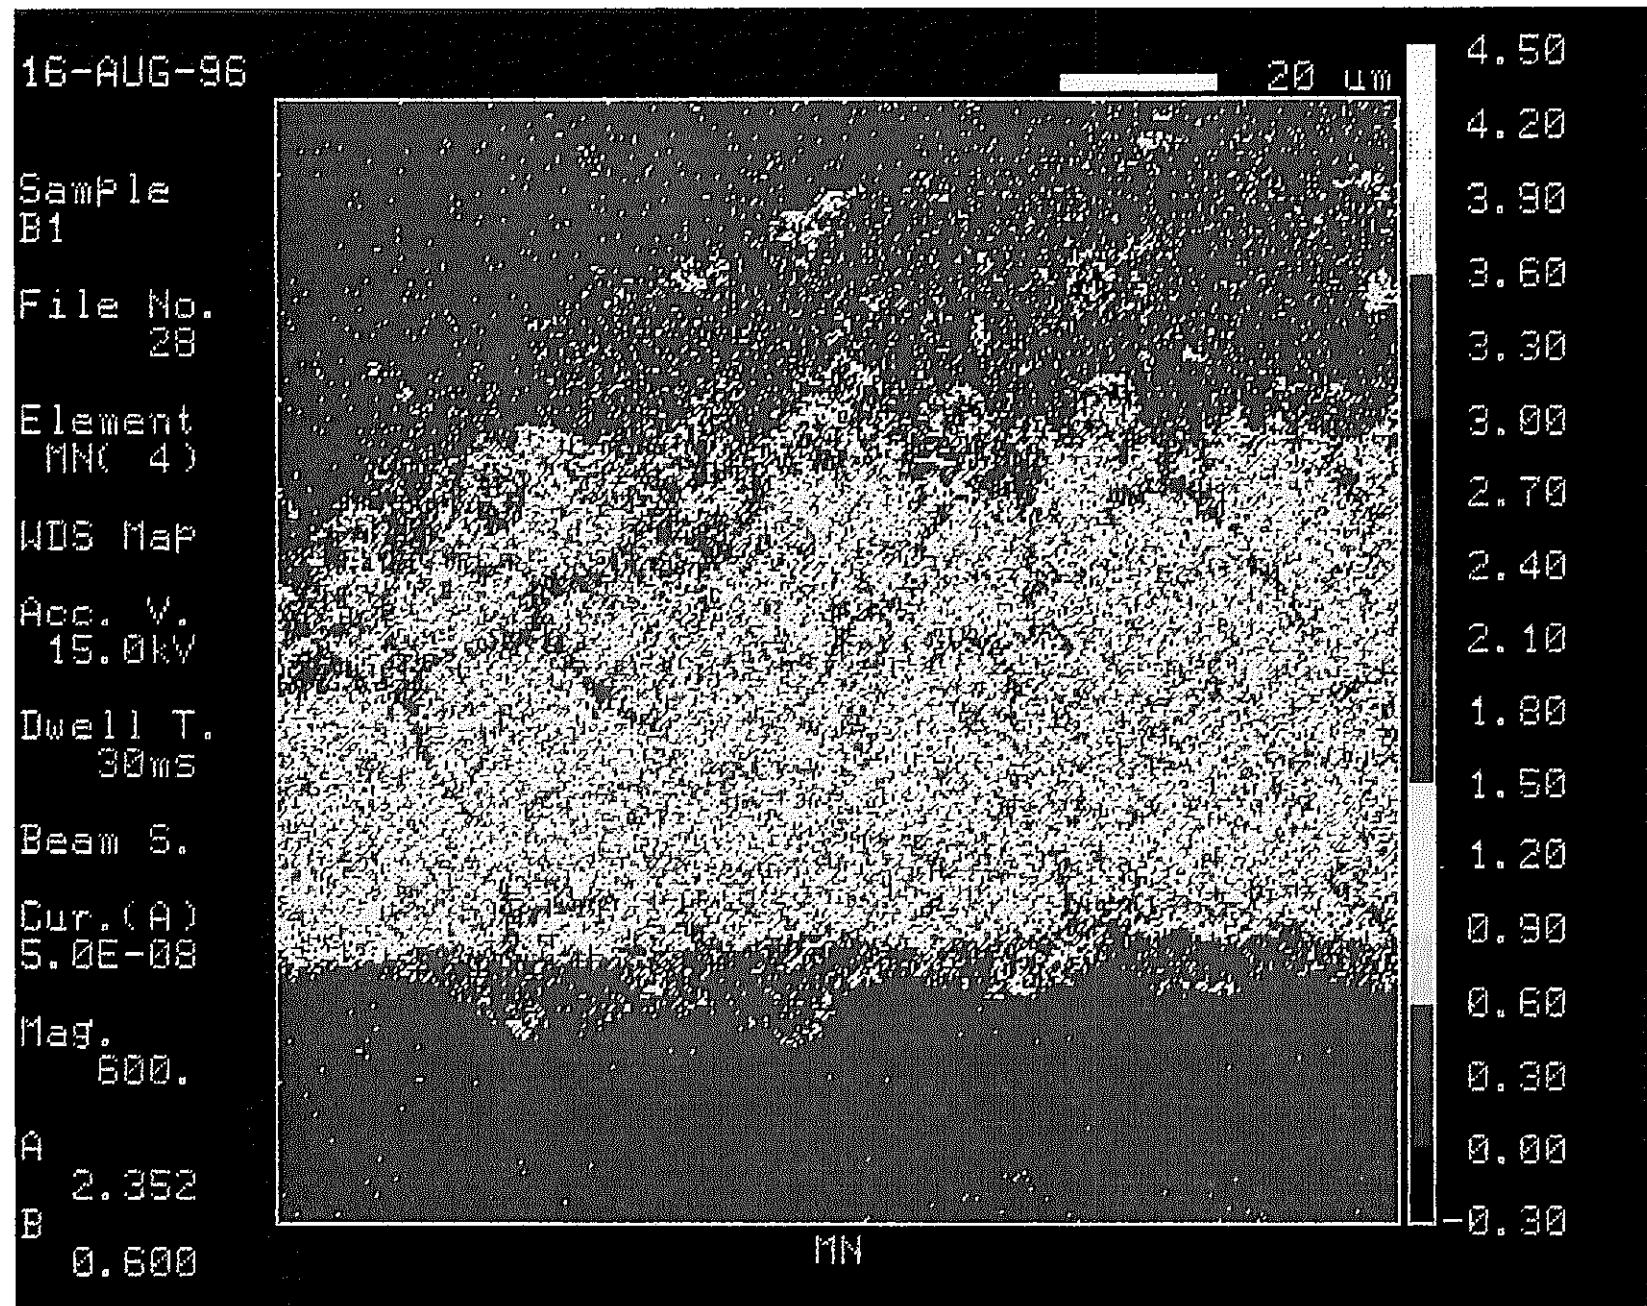
図4.6 (a)ライナ欠損部B部減肉断面におけるEPMA分析箇所の反射電子像

開口欠損部のマクロ断面観察結果で粒界腐食状の腐食痕が多数、かつ観察対象とした全ての箇所で認められた。ここでは、粒界腐食と見なされる「割れ」内部の組成情報、および材料界面の表層の組成情報を得る目的でEPMA分析を行った。マッピング元素はFe、O、Na、Mn、ZnおよびCの6元素とした。図4.5～図4.9に開口欠損部A部～同E部の代表的な分析結果を示した。このうち、A部はその裏面の様子、B部およびE部に関しては断面全体の様子、C部では開口端の様子およびD部に関してはライナ表面の様子の代表例を示した。各部の分析結果は、例えば図4.5(a)のようにアルファベットで細番しており、各番(a)に分析位置の反射電子像、以下各番(b)～(g)の順でFe、O、Na、C、MnおよびZnのマッピング分析結果を示した。
