ナトリウム漏えい燃焼実験Ⅱ報告書 －ライナ材料分析結果－

1996年9月

動力炉・核燃料開発事業団
大洗工学センター

青砥 紀身*、平川 康*、黒田哲宏*

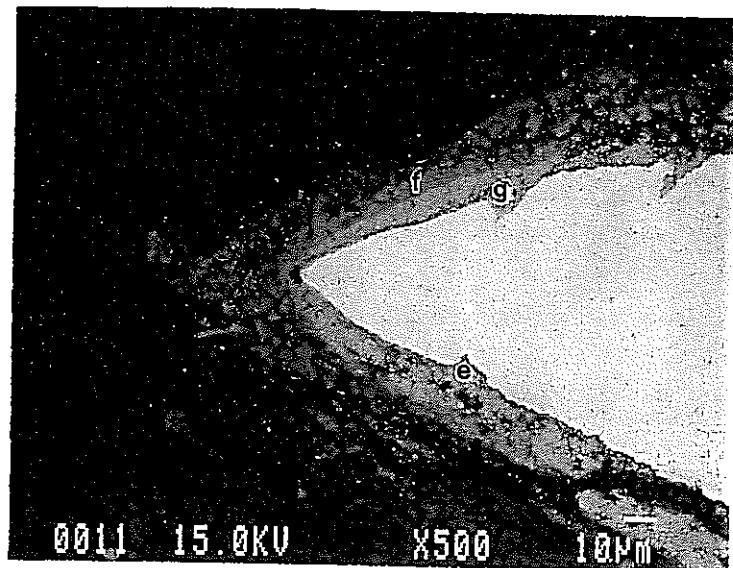
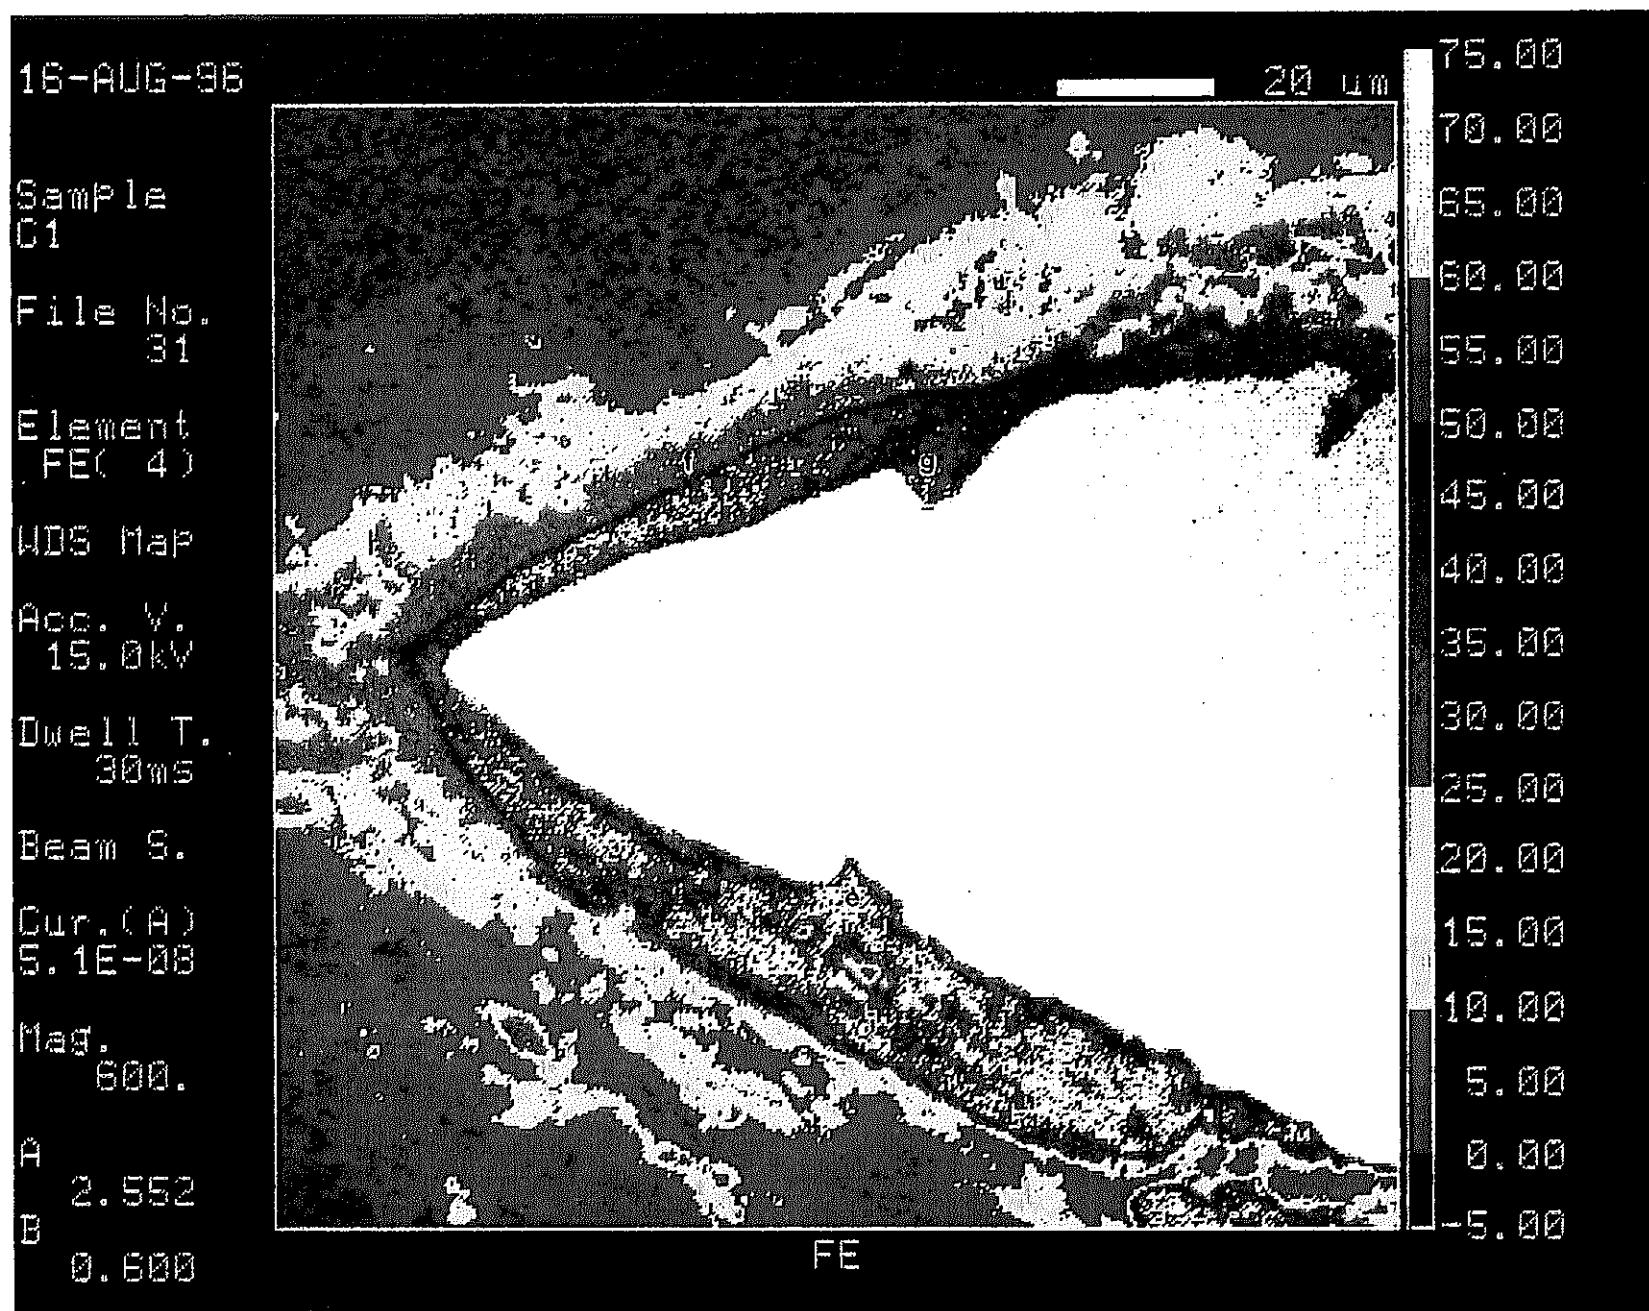
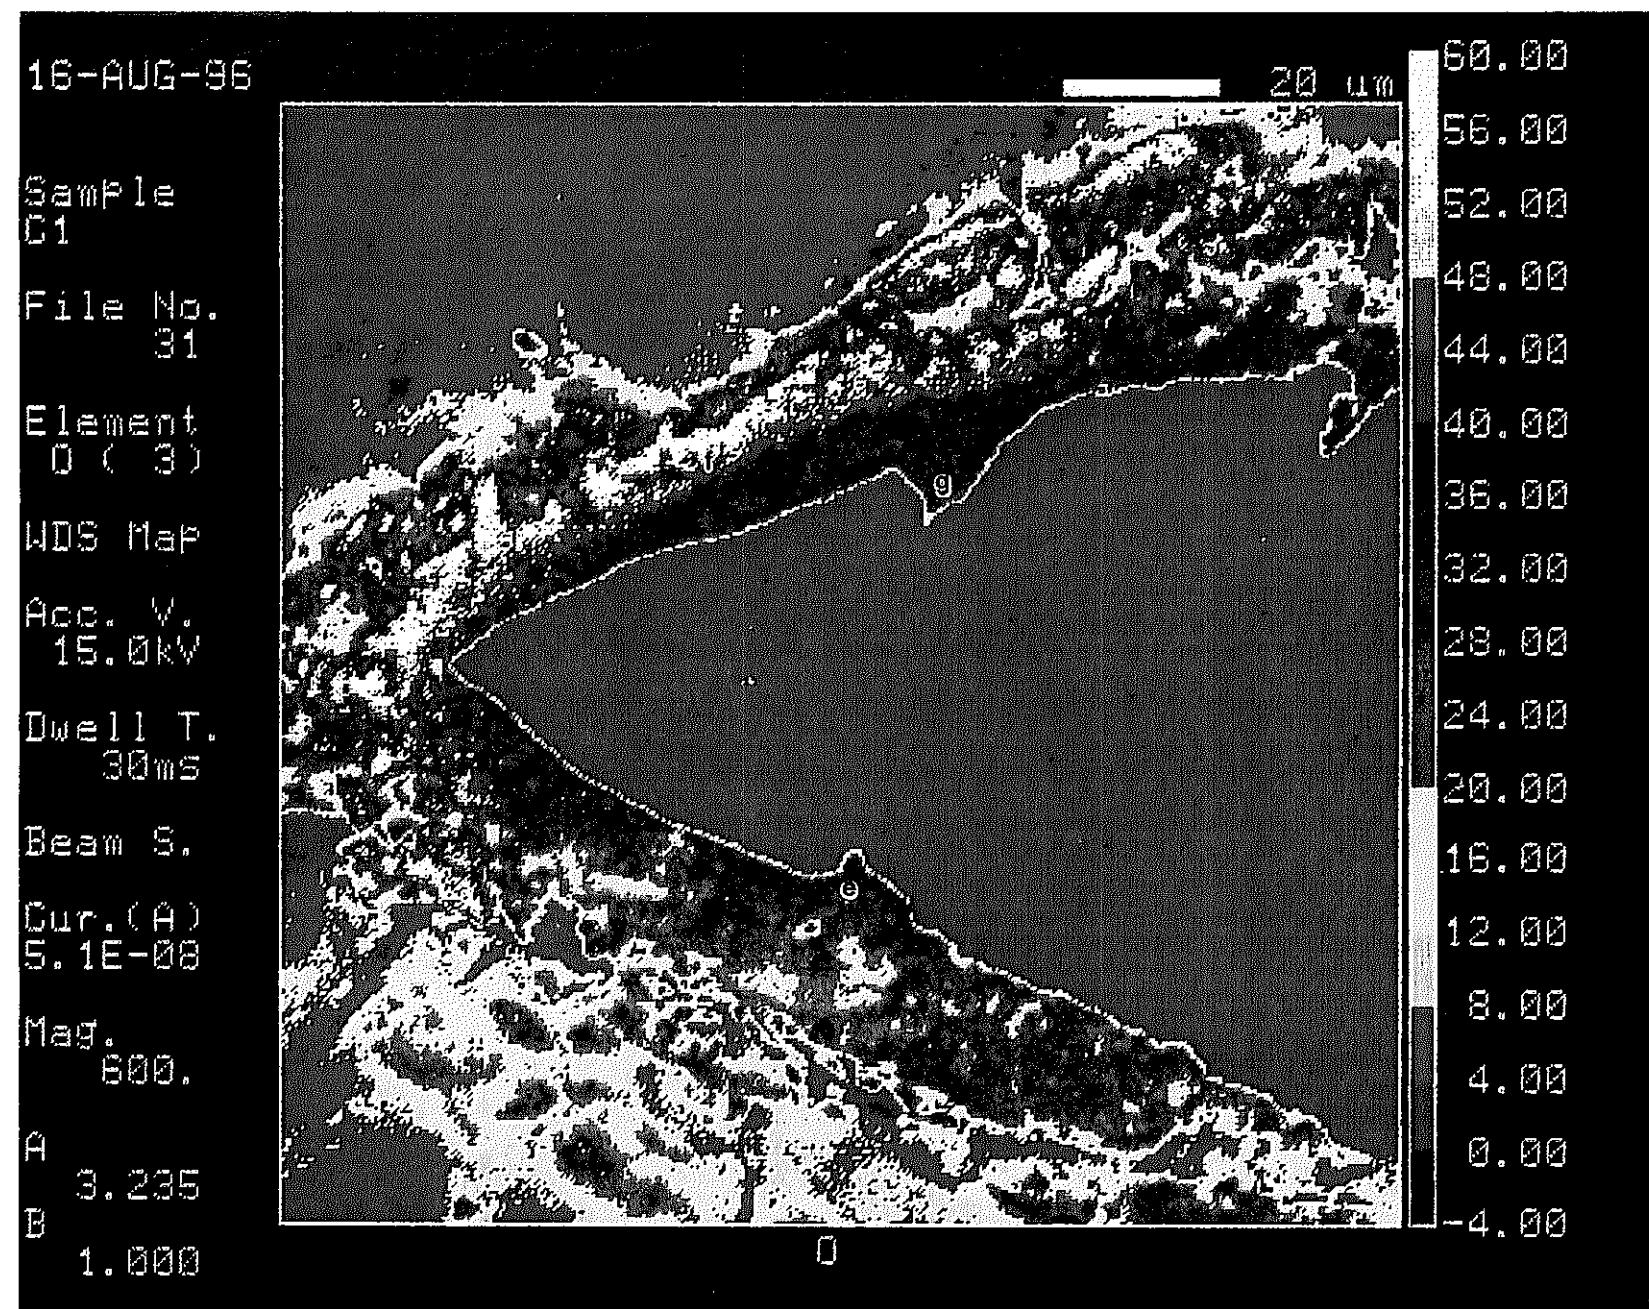
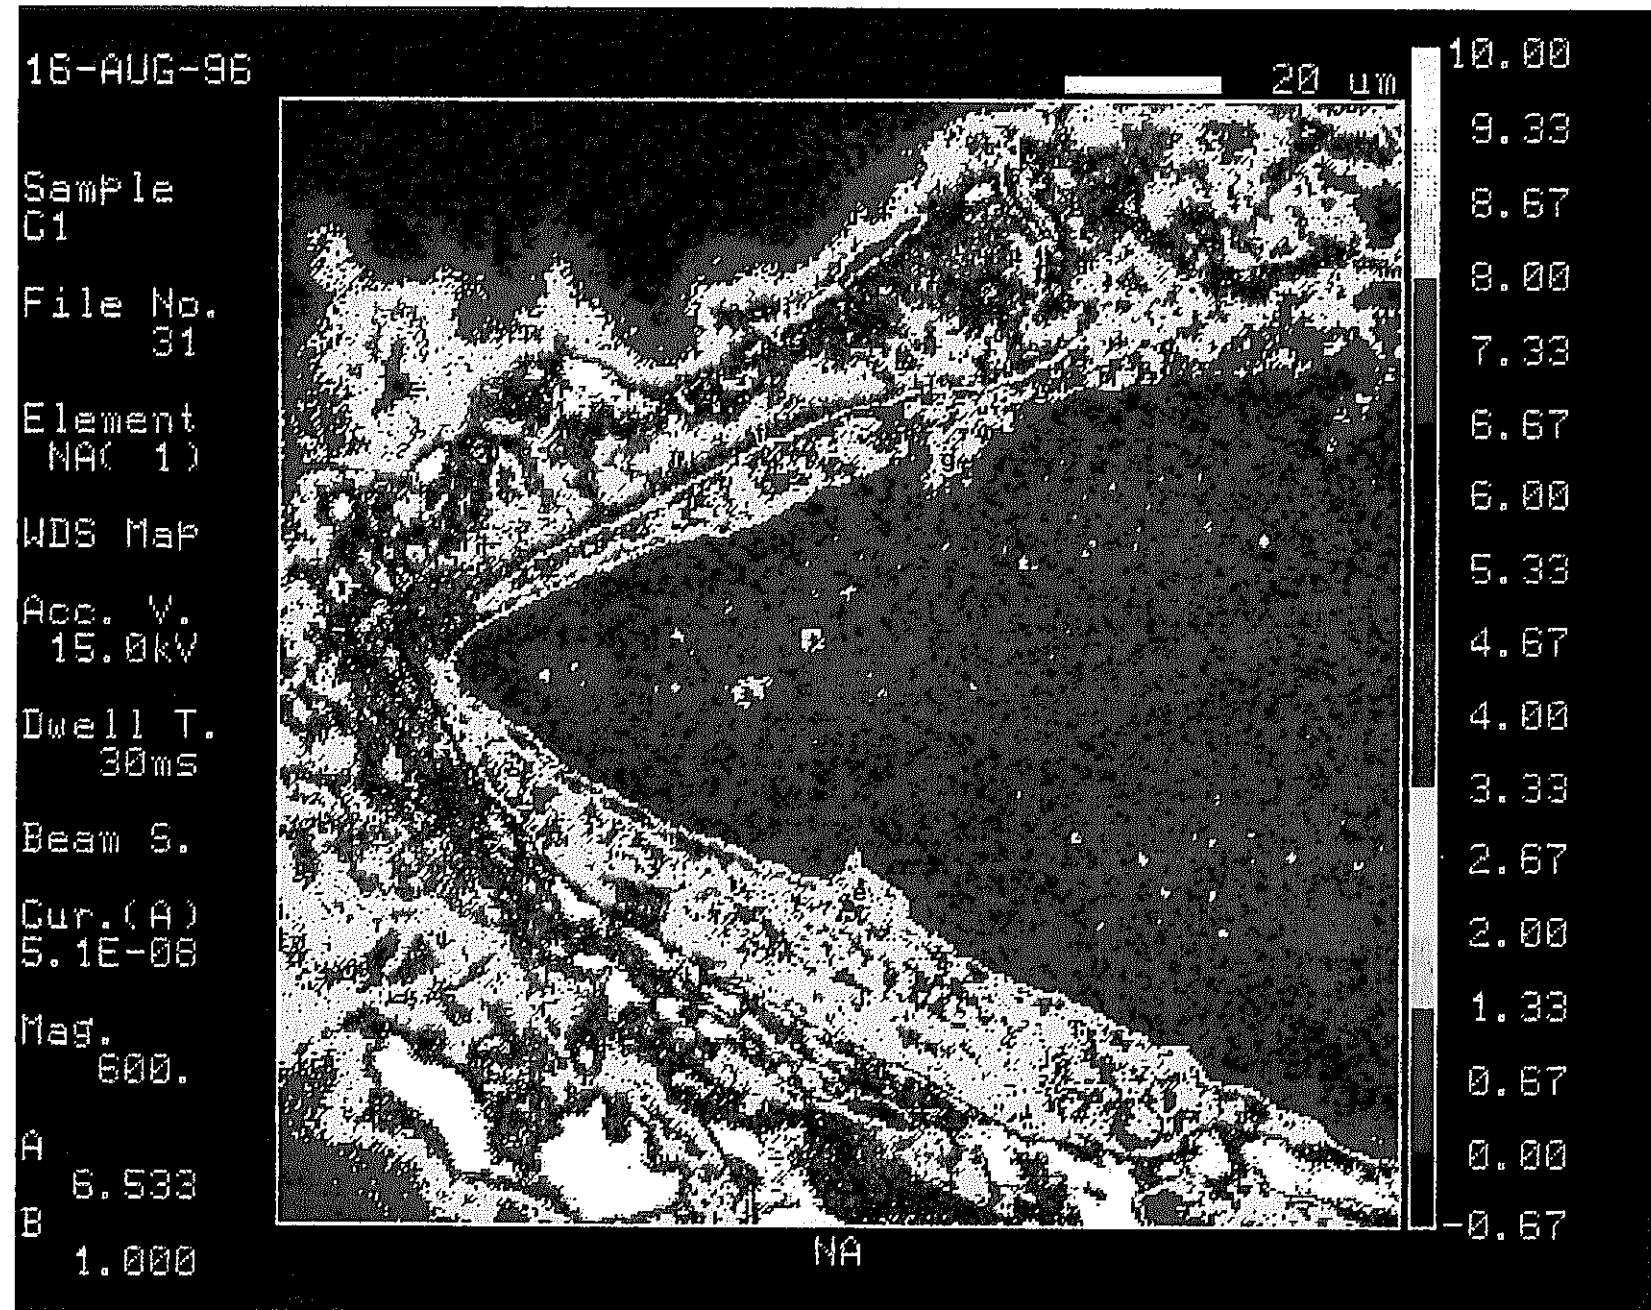
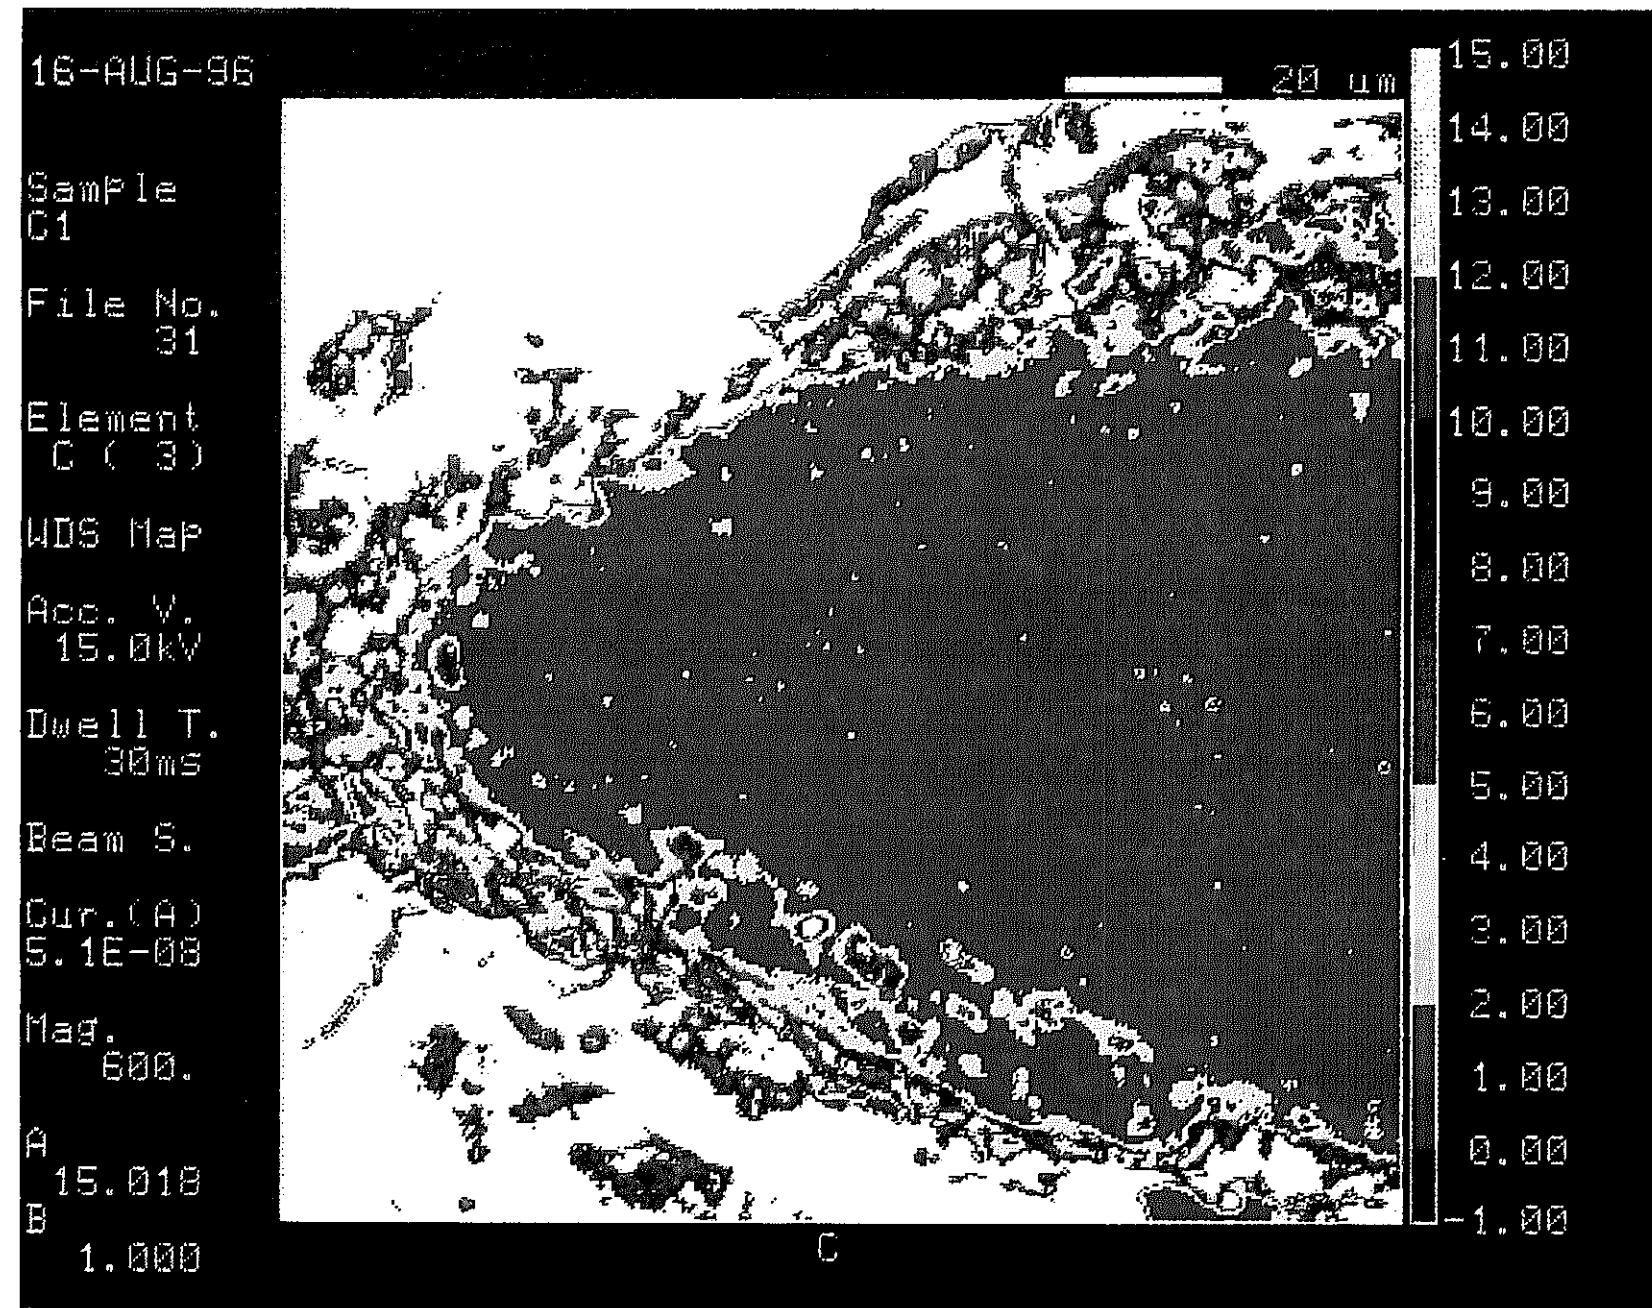
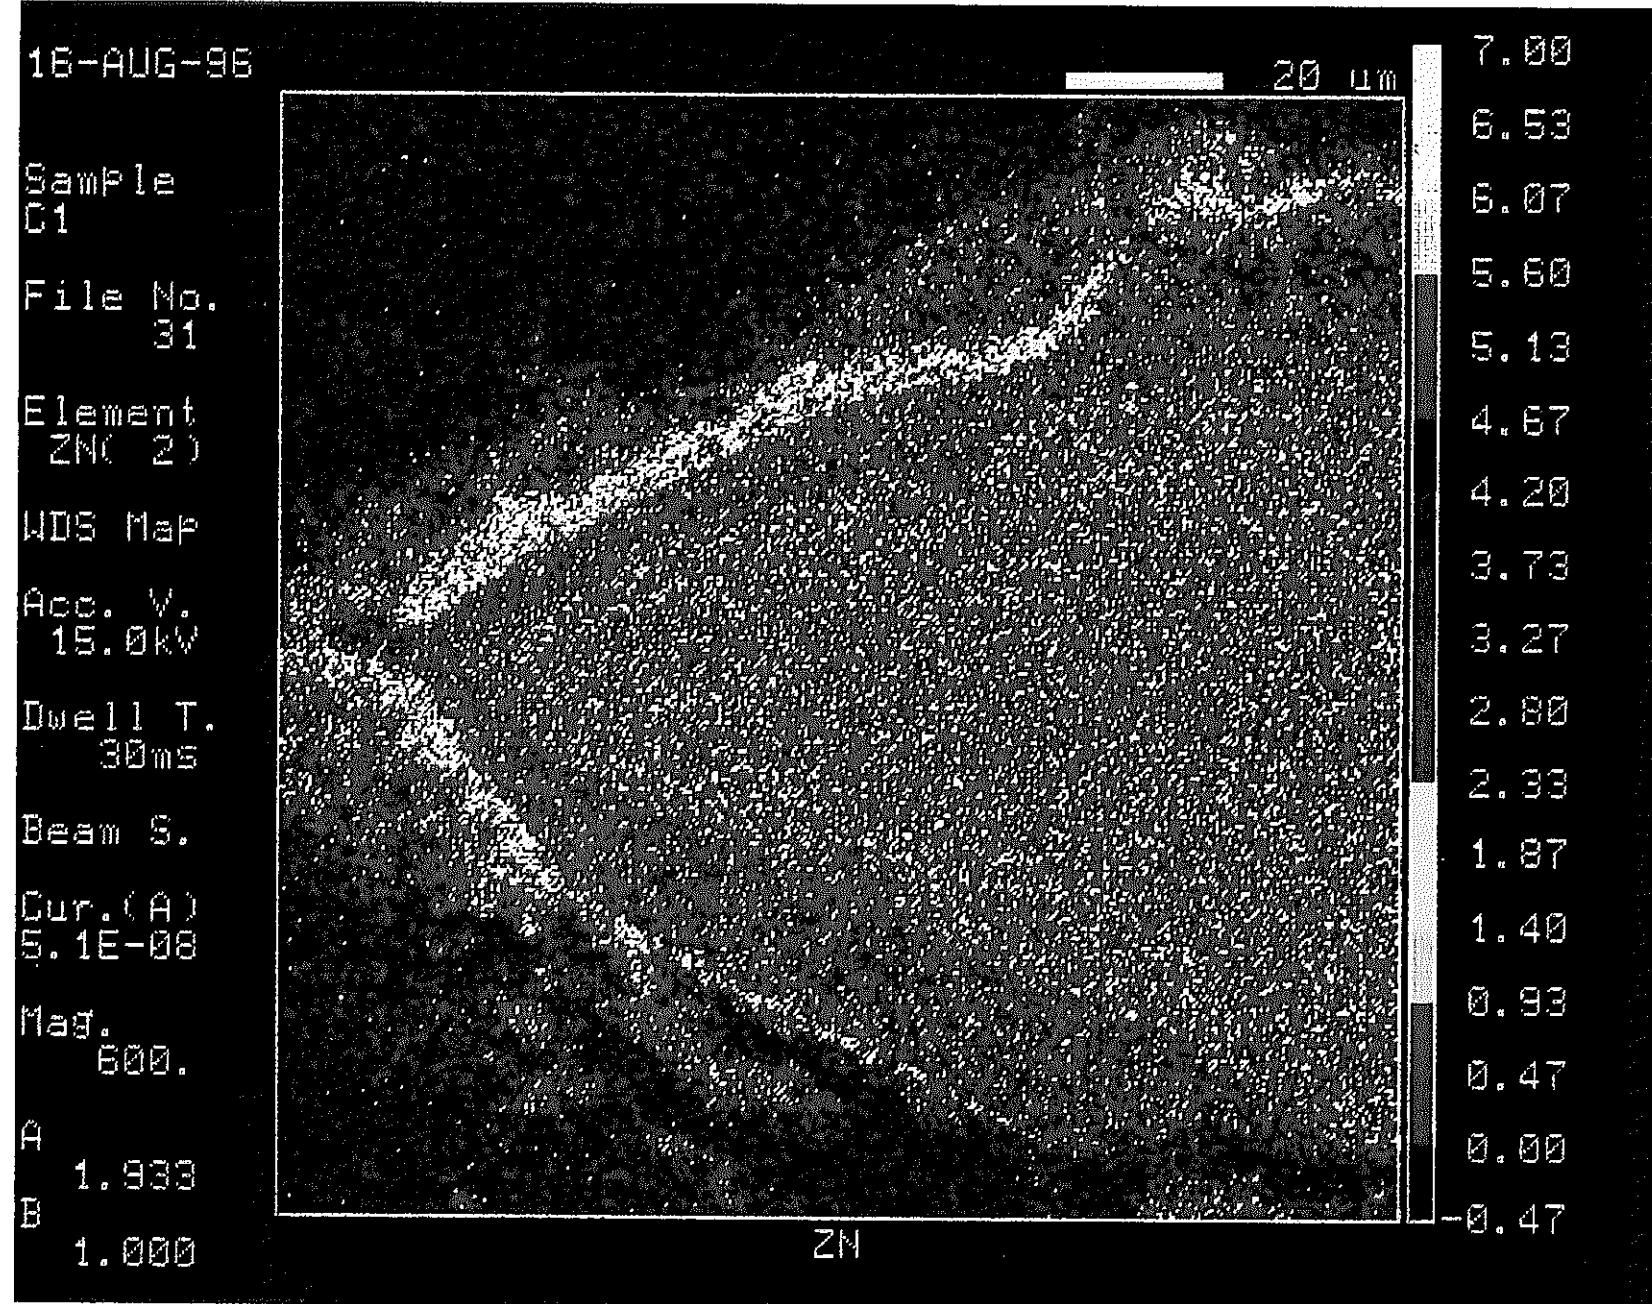
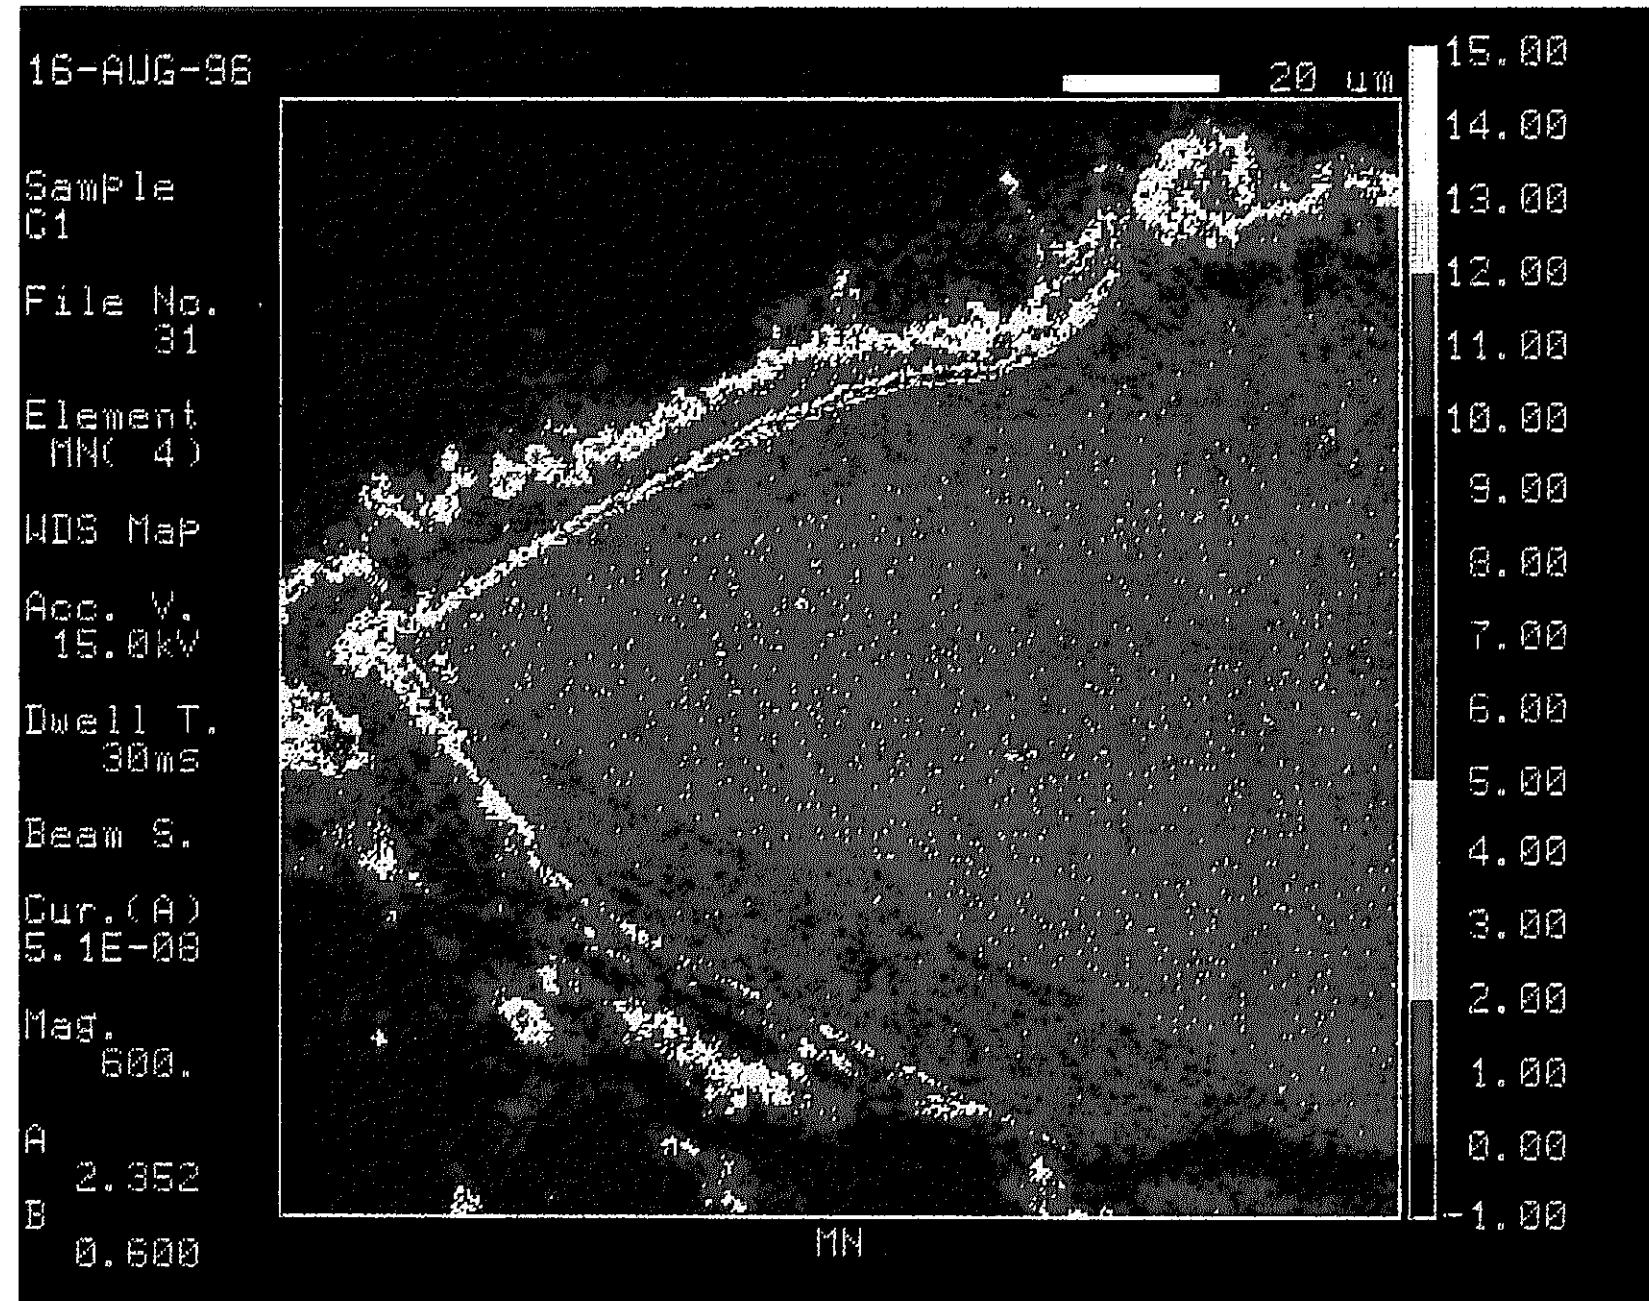
図4.7(a)ライナ欠損部C部裏面におけるE P M A分析箇所の反射電子像

開口欠損部のマクロ断面観察結果で粒界腐食状の腐食痕が多数、かつ観察対象とした全ての箇所で認められた。ここでは、粒界腐食と見なされる「割れ」内部の組成情報、および材料界面の表層の組成情報を得る目的でEPMA分析を行った。マッピング元素はFe、O、Na、Mn、ZnおよびCの6元素とした。図4.5～図4.9に開口欠損部A部～同E部の代表的な分析結果を示した。このうち、A部はその裏面の様子、B部およびE部に関しては断面全体の様子、C部では開口端の様子およびD部に関してはライナ表面の様子の代表例を示した。各部の分析結果は、例えば図4.5(a)のようにアルファベットで細番しており、各番(a)に分析位置の反射電子像、以下各番(b)～(g)の順でFe、O、Na、C、MnおよびZnのマッピング分析結果を示した。
