ナトリウム漏えい燃焼実験Ⅱ報告書 －ライナ材料分析結果－

1996年9月

動力炉・核燃料開発事業団
大洗工学センター

青砥 紀身*、平川 康*、黒田哲宏*

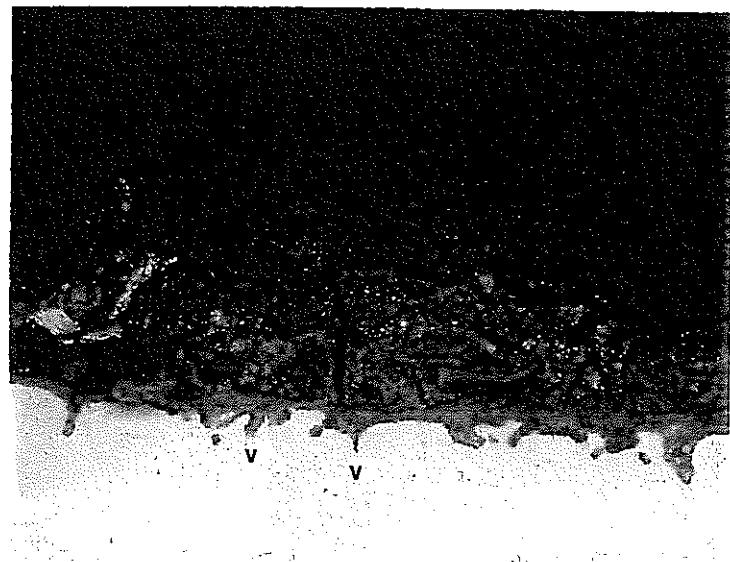
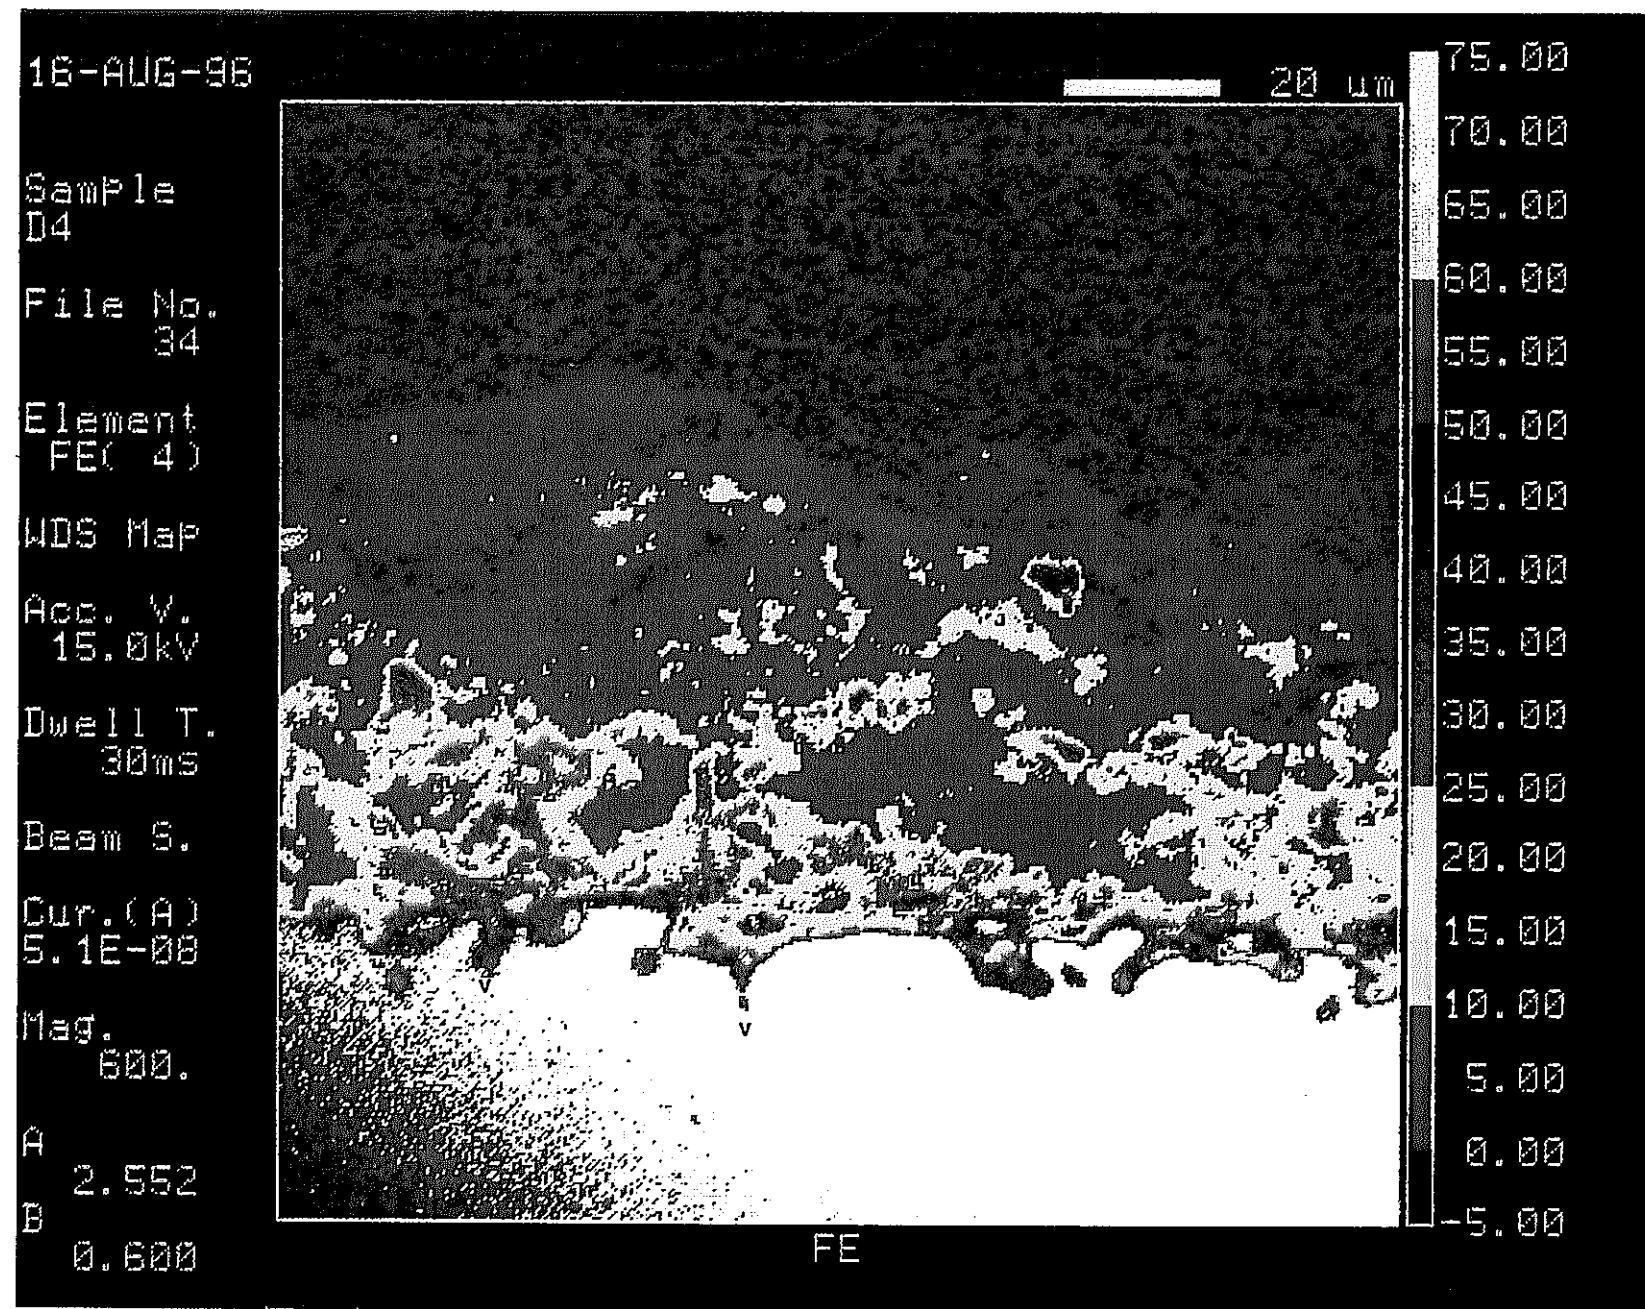
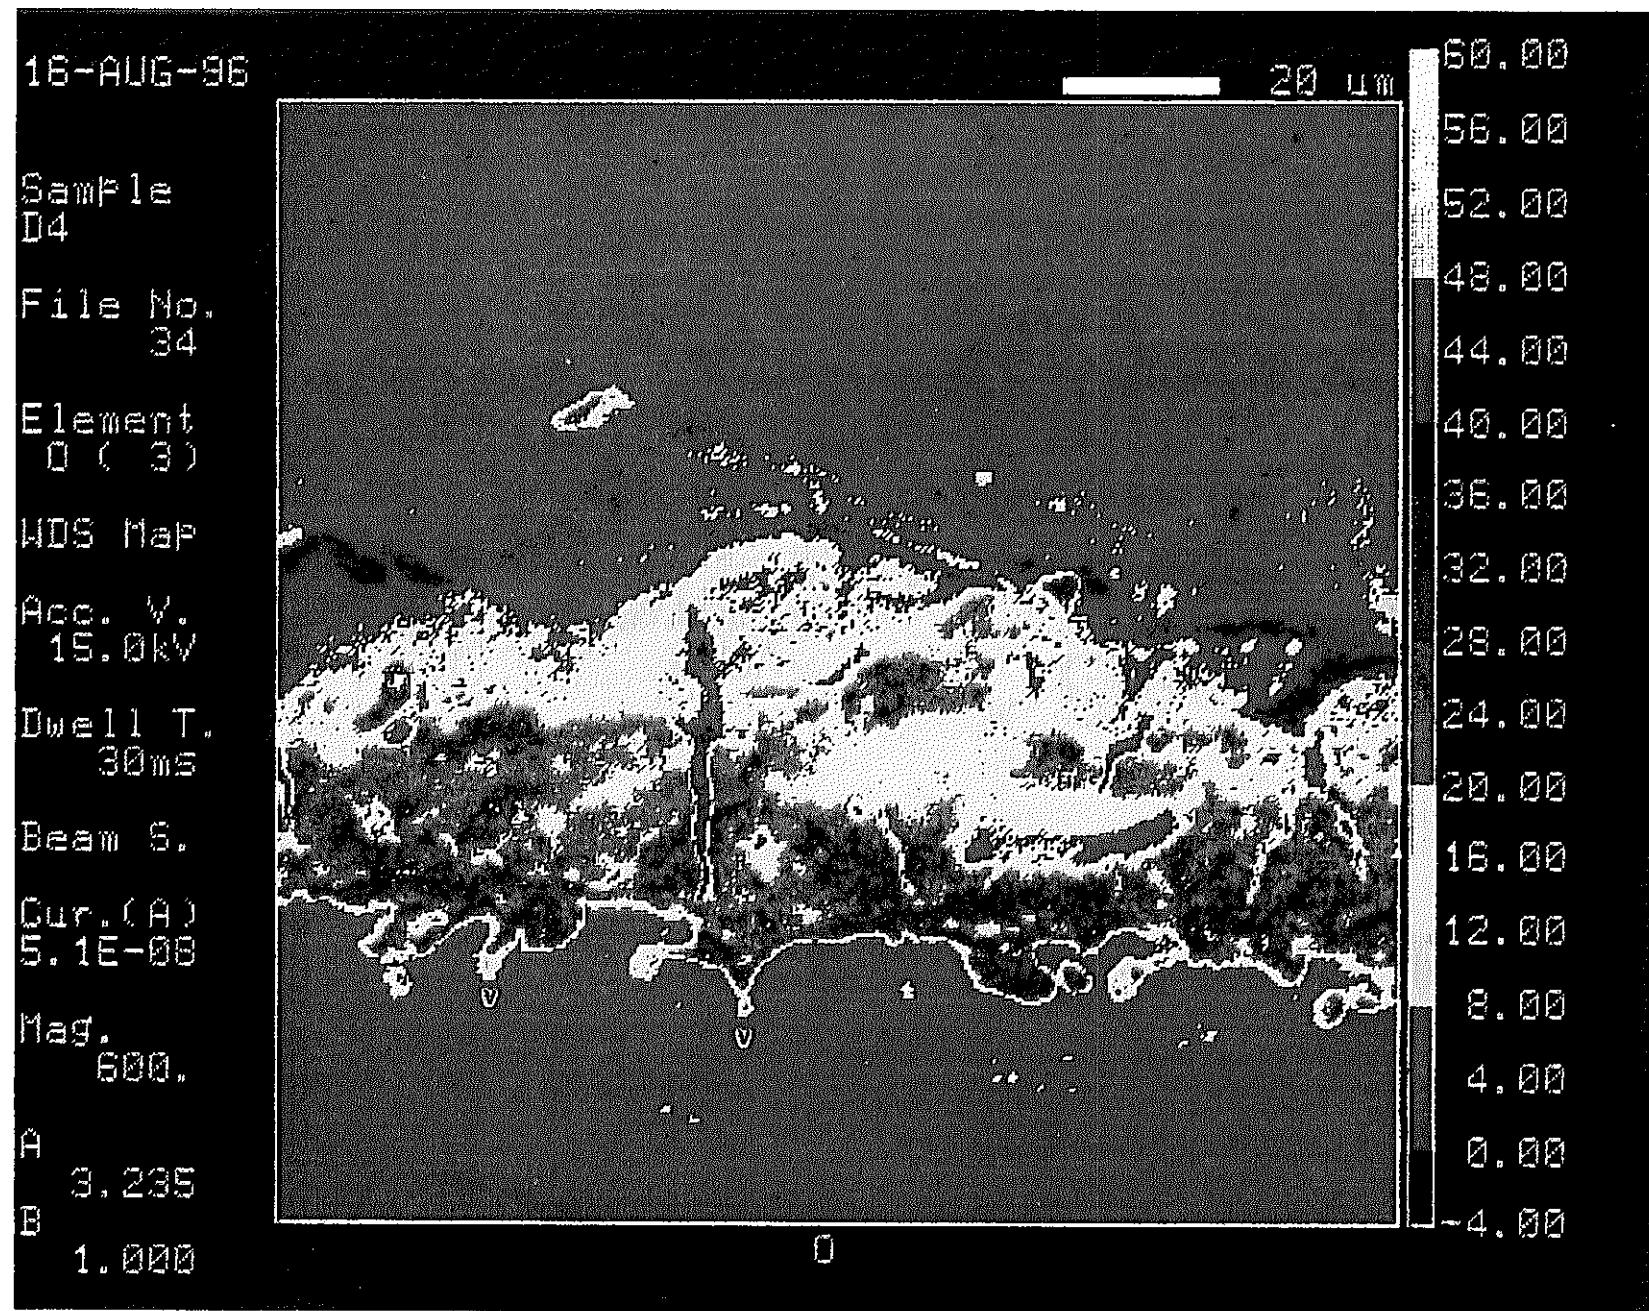
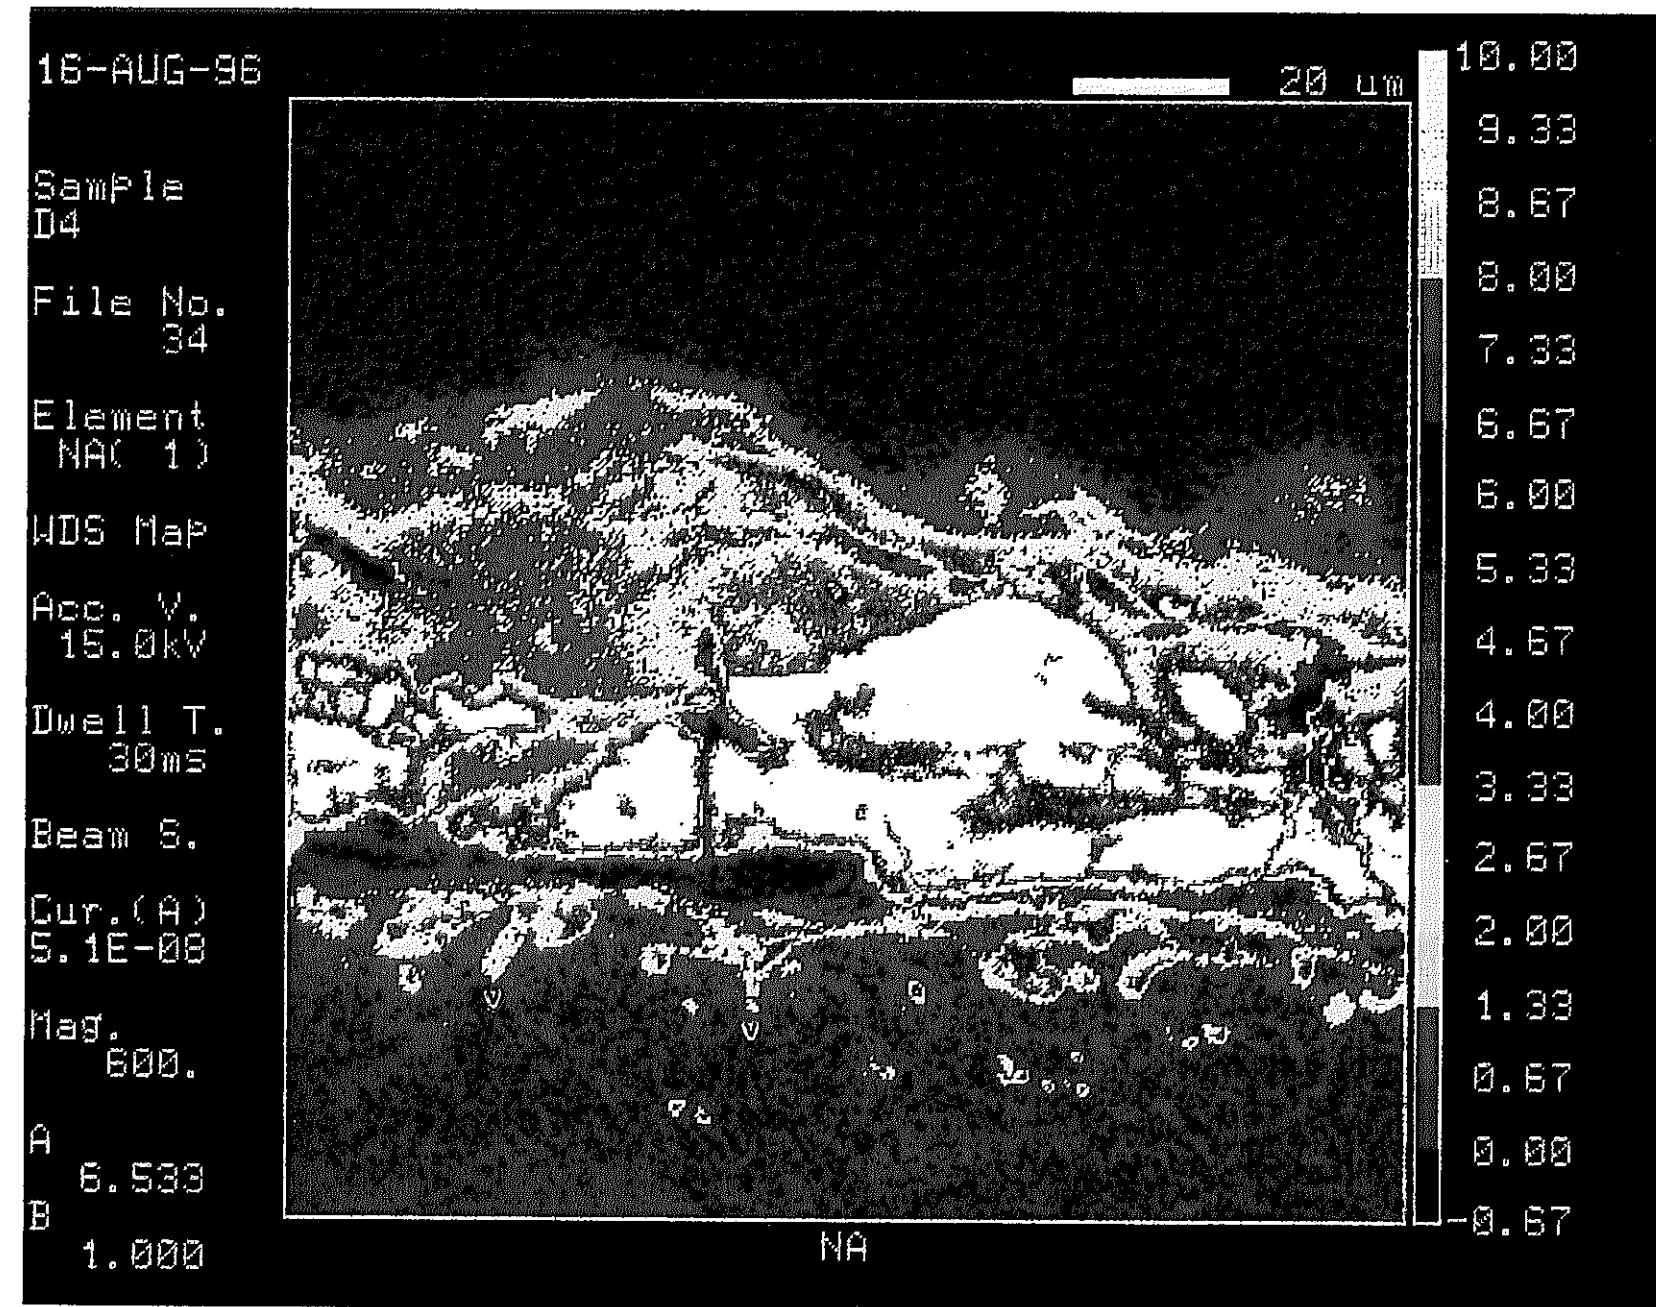
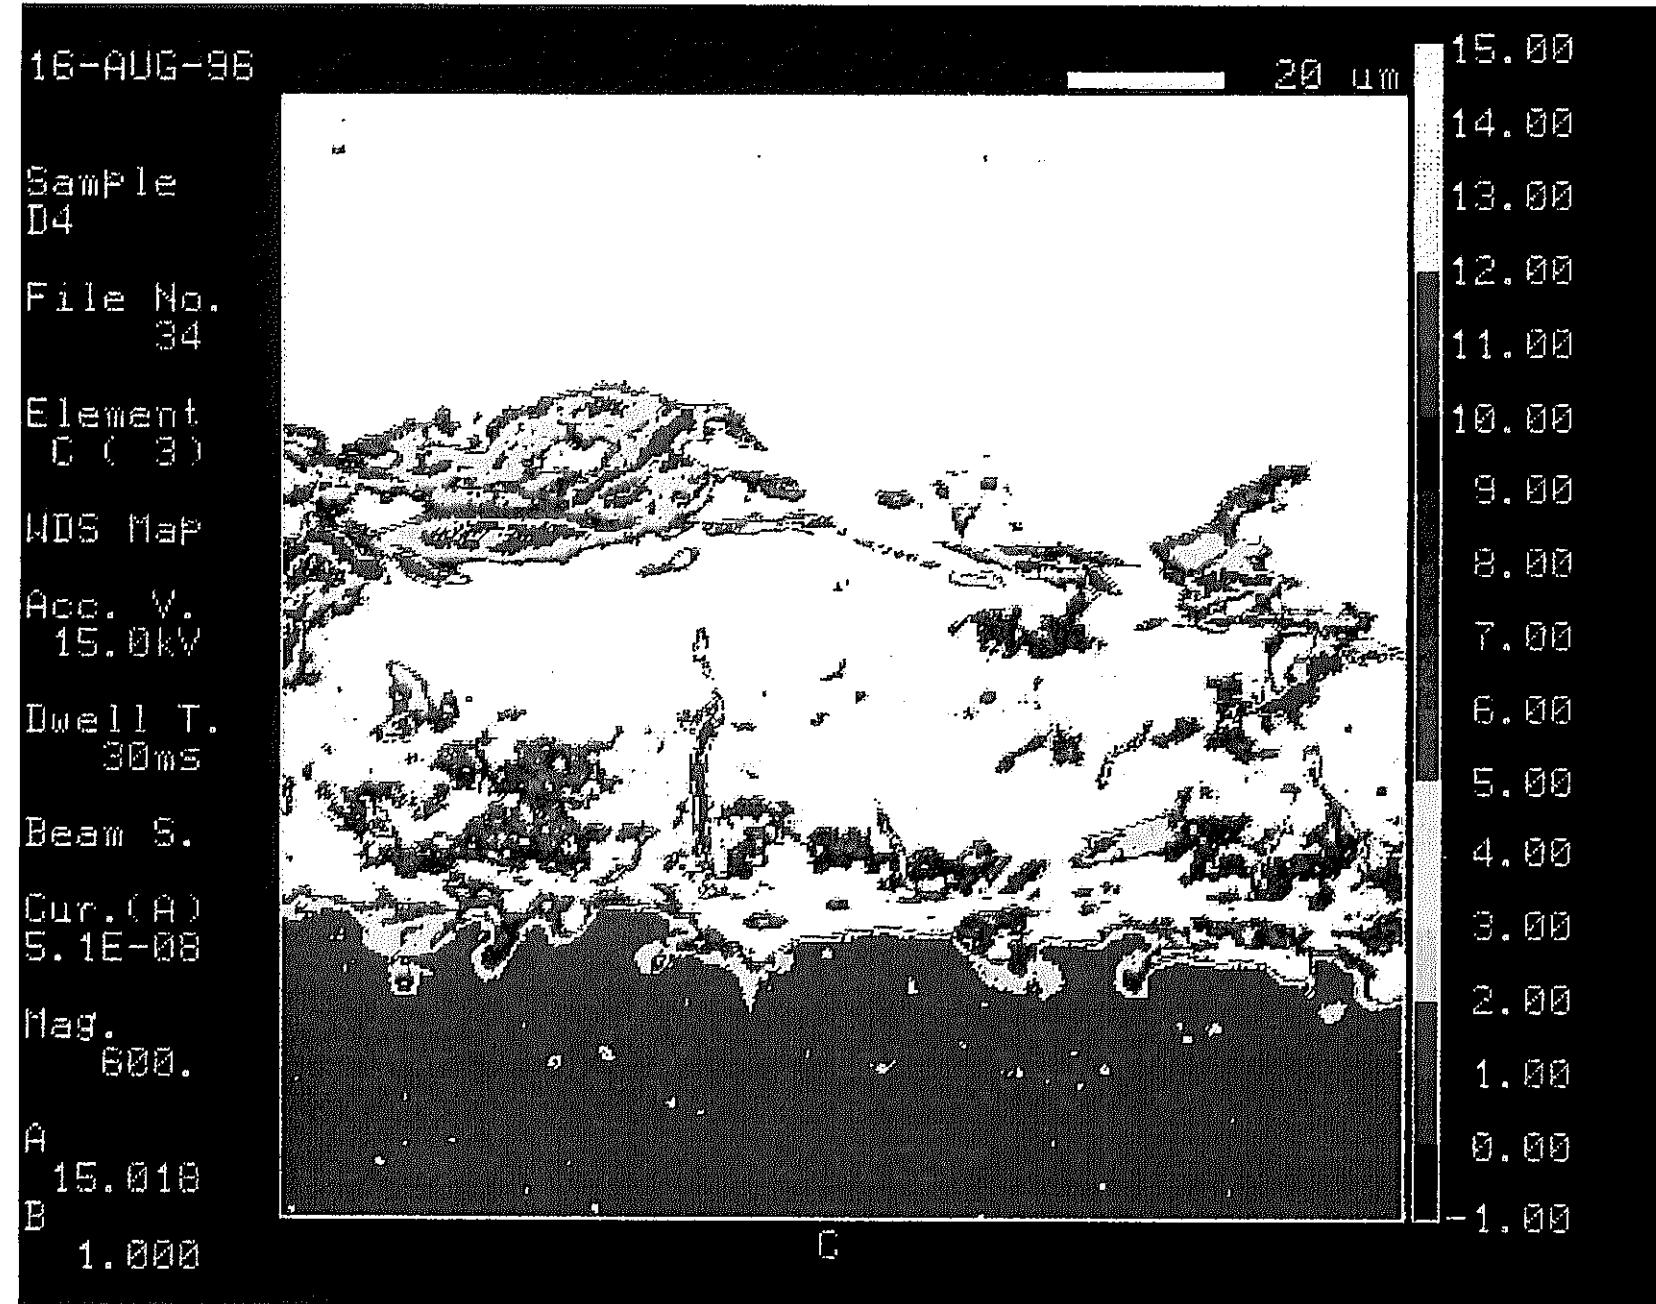
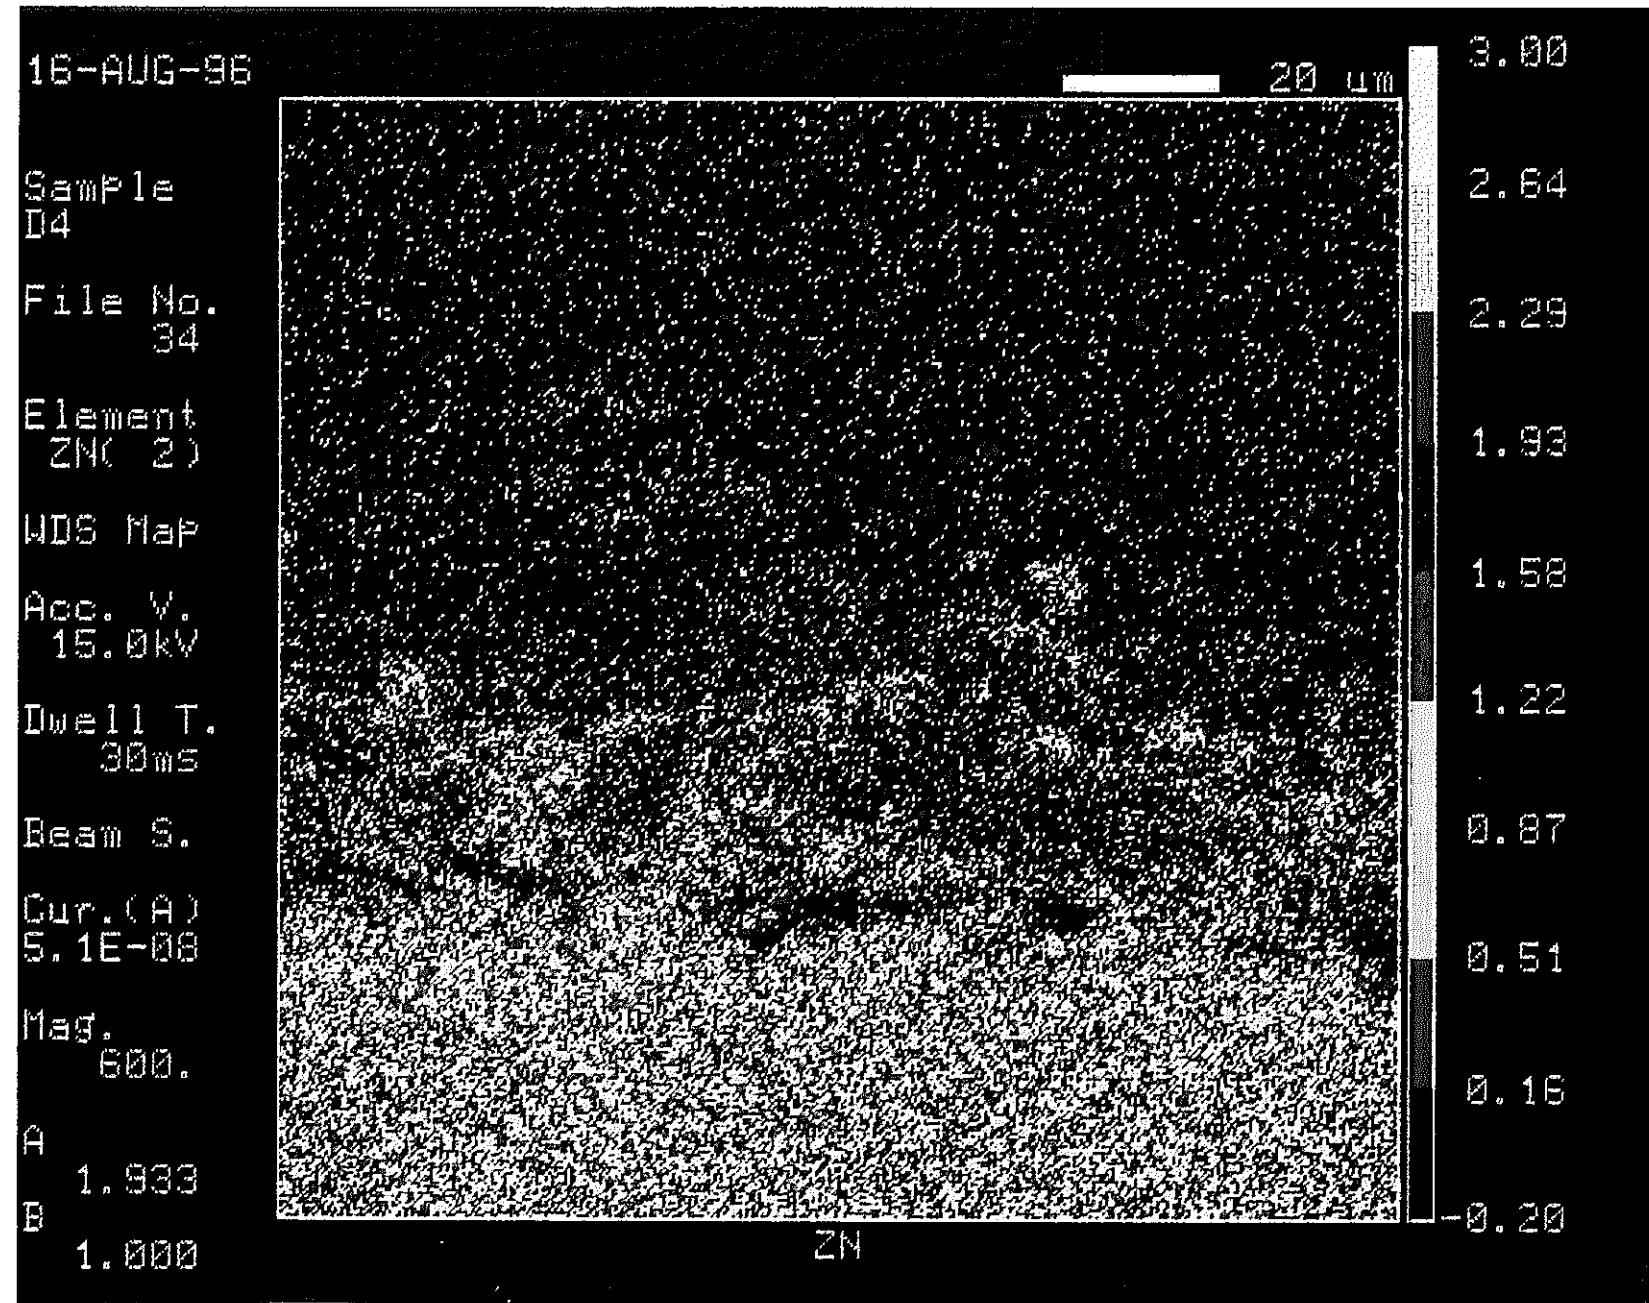
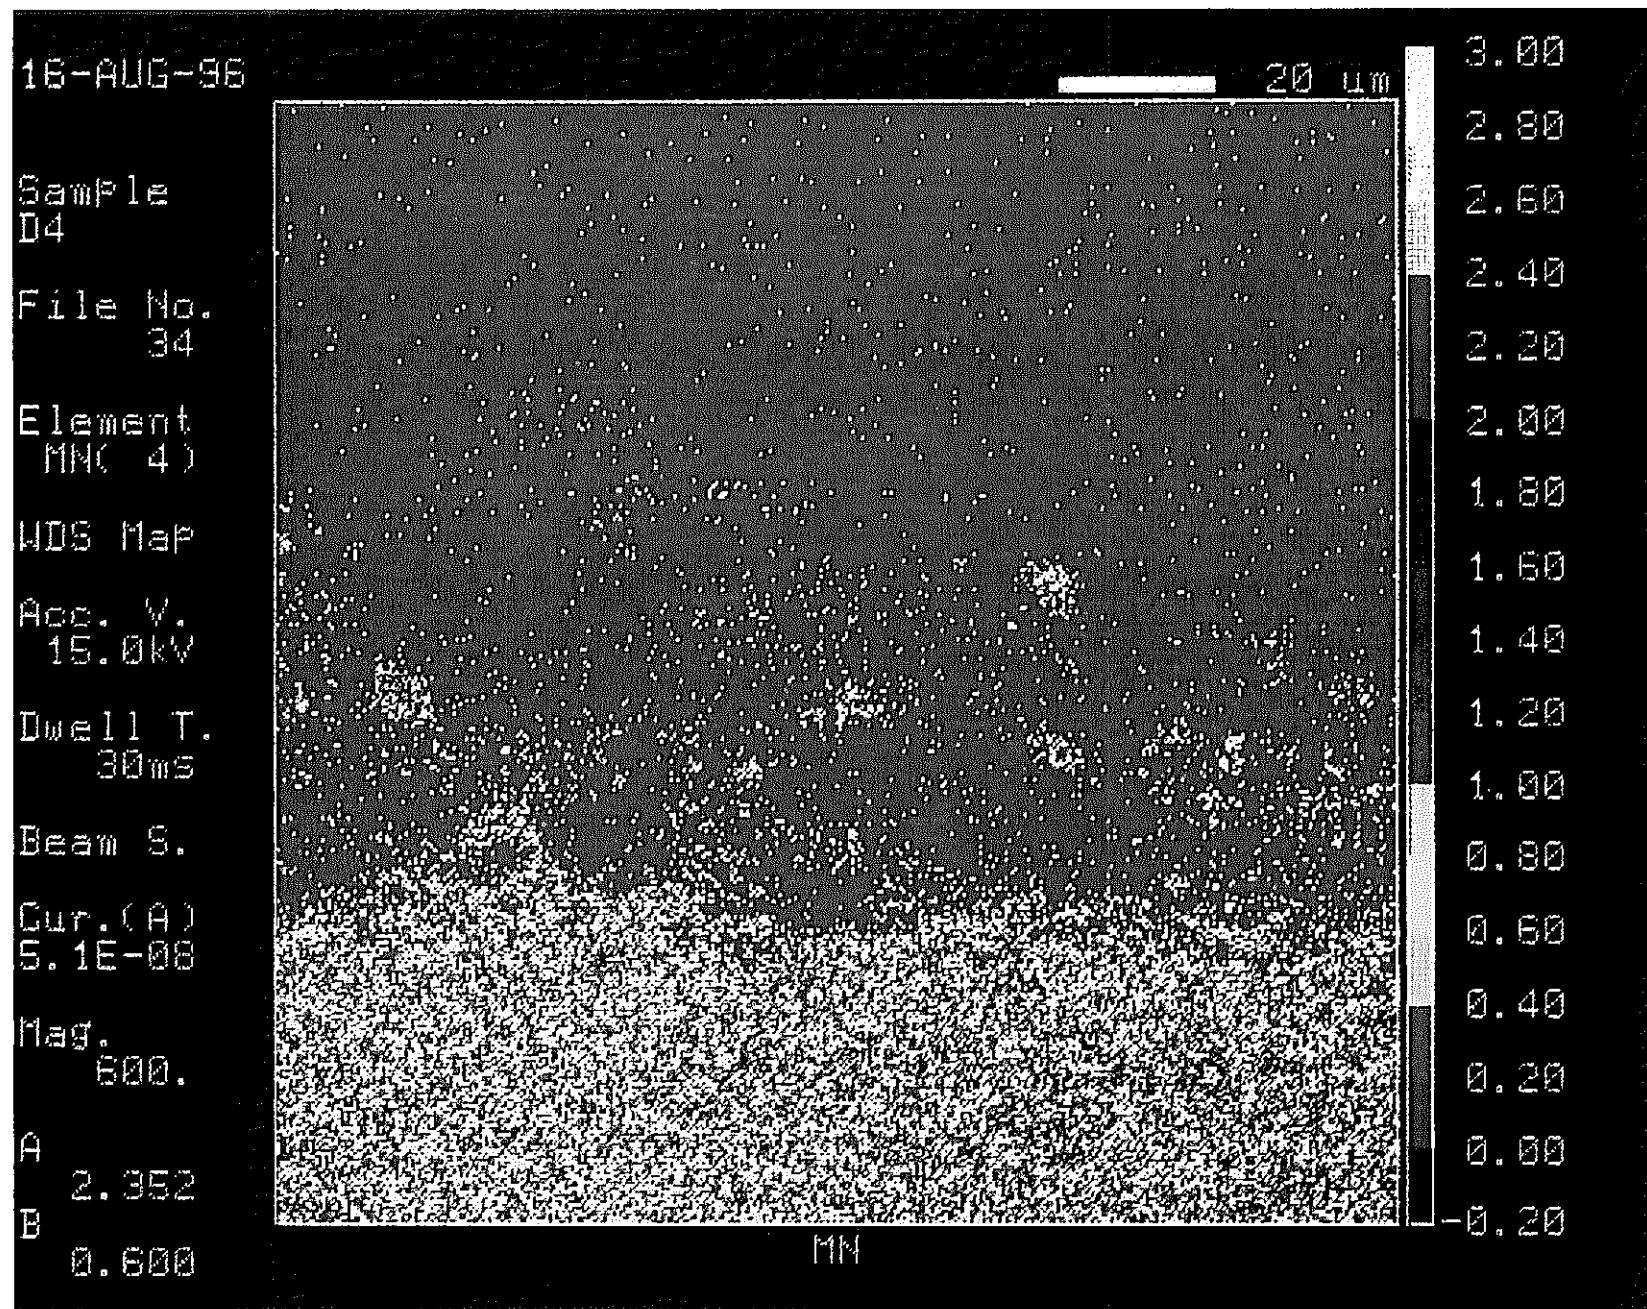
図4.8(a)ライナ欠損部D部表面におけるE P M A分析箇所の反射電子像

開口欠損部のマクロ断面観察結果で粒界腐食状の腐食痕が多数、かつ観察対象とした全ての箇所で認められた。ここでは、粒界腐食と見なされる「割れ」内部の組成情報、および材料界面の表層の組成情報を得る目的でEPMA分析を行った。マッピング元素はFe、O、Na、Mn、ZnおよびCの6元素とした。図4.5～図4.9に開口欠損部A部～同E部の代表的な分析結果を示した。このうち、A部はその裏面の様子、B部およびE部に関しては断面全体の様子、C部では開口端の様子およびD部に関してはライナ表面の様子の代表例を示した。各部の分析結果は、例えば図4.5(a)のようにアルファベットで細番しており、各番(a)に分析位置の反射電子像、以下各番(b)～(g)の順でFe、O、Na、C、MnおよびZnのマッピング分析結果を示した。
