ナトリウム漏えい燃焼実験Ⅱ報告書 －ライナ材料分析結果－

1996年9月

動力炉・核燃料開発事業団
大洗工学センター

青砥 紀身*、平川 康*、黒田哲宏*

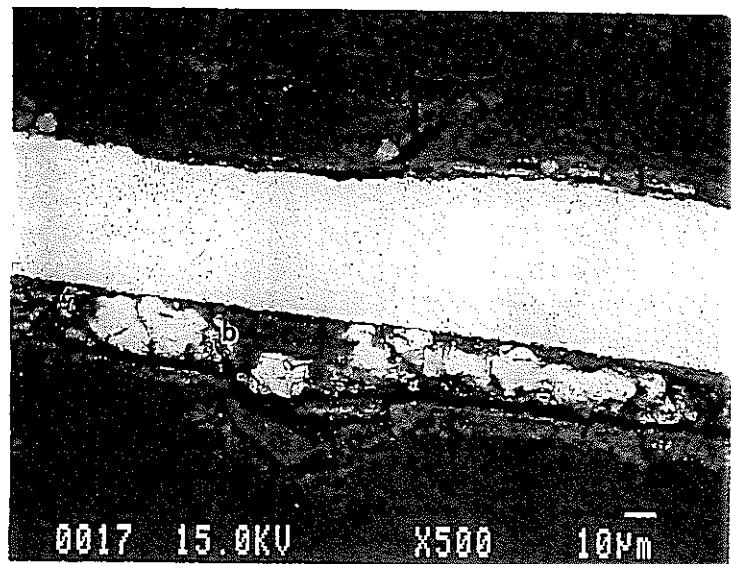
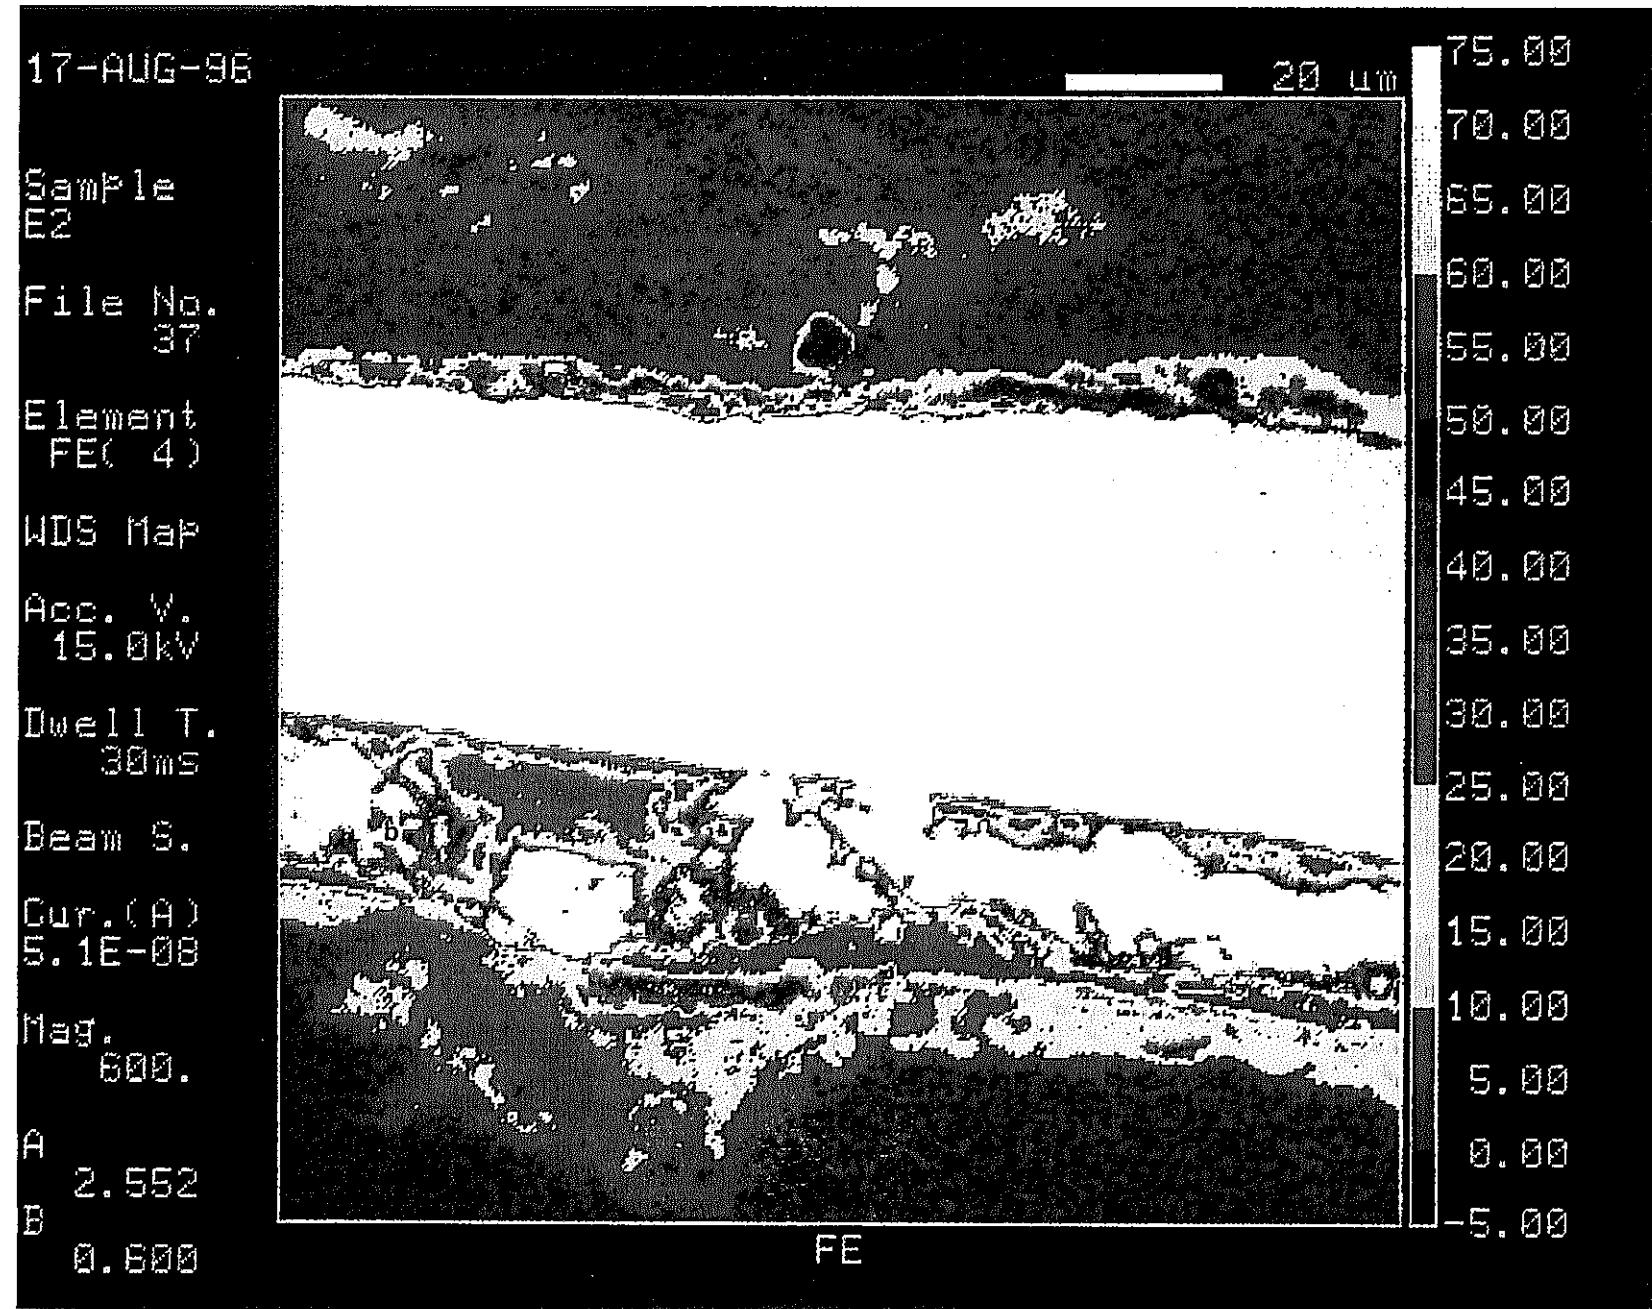
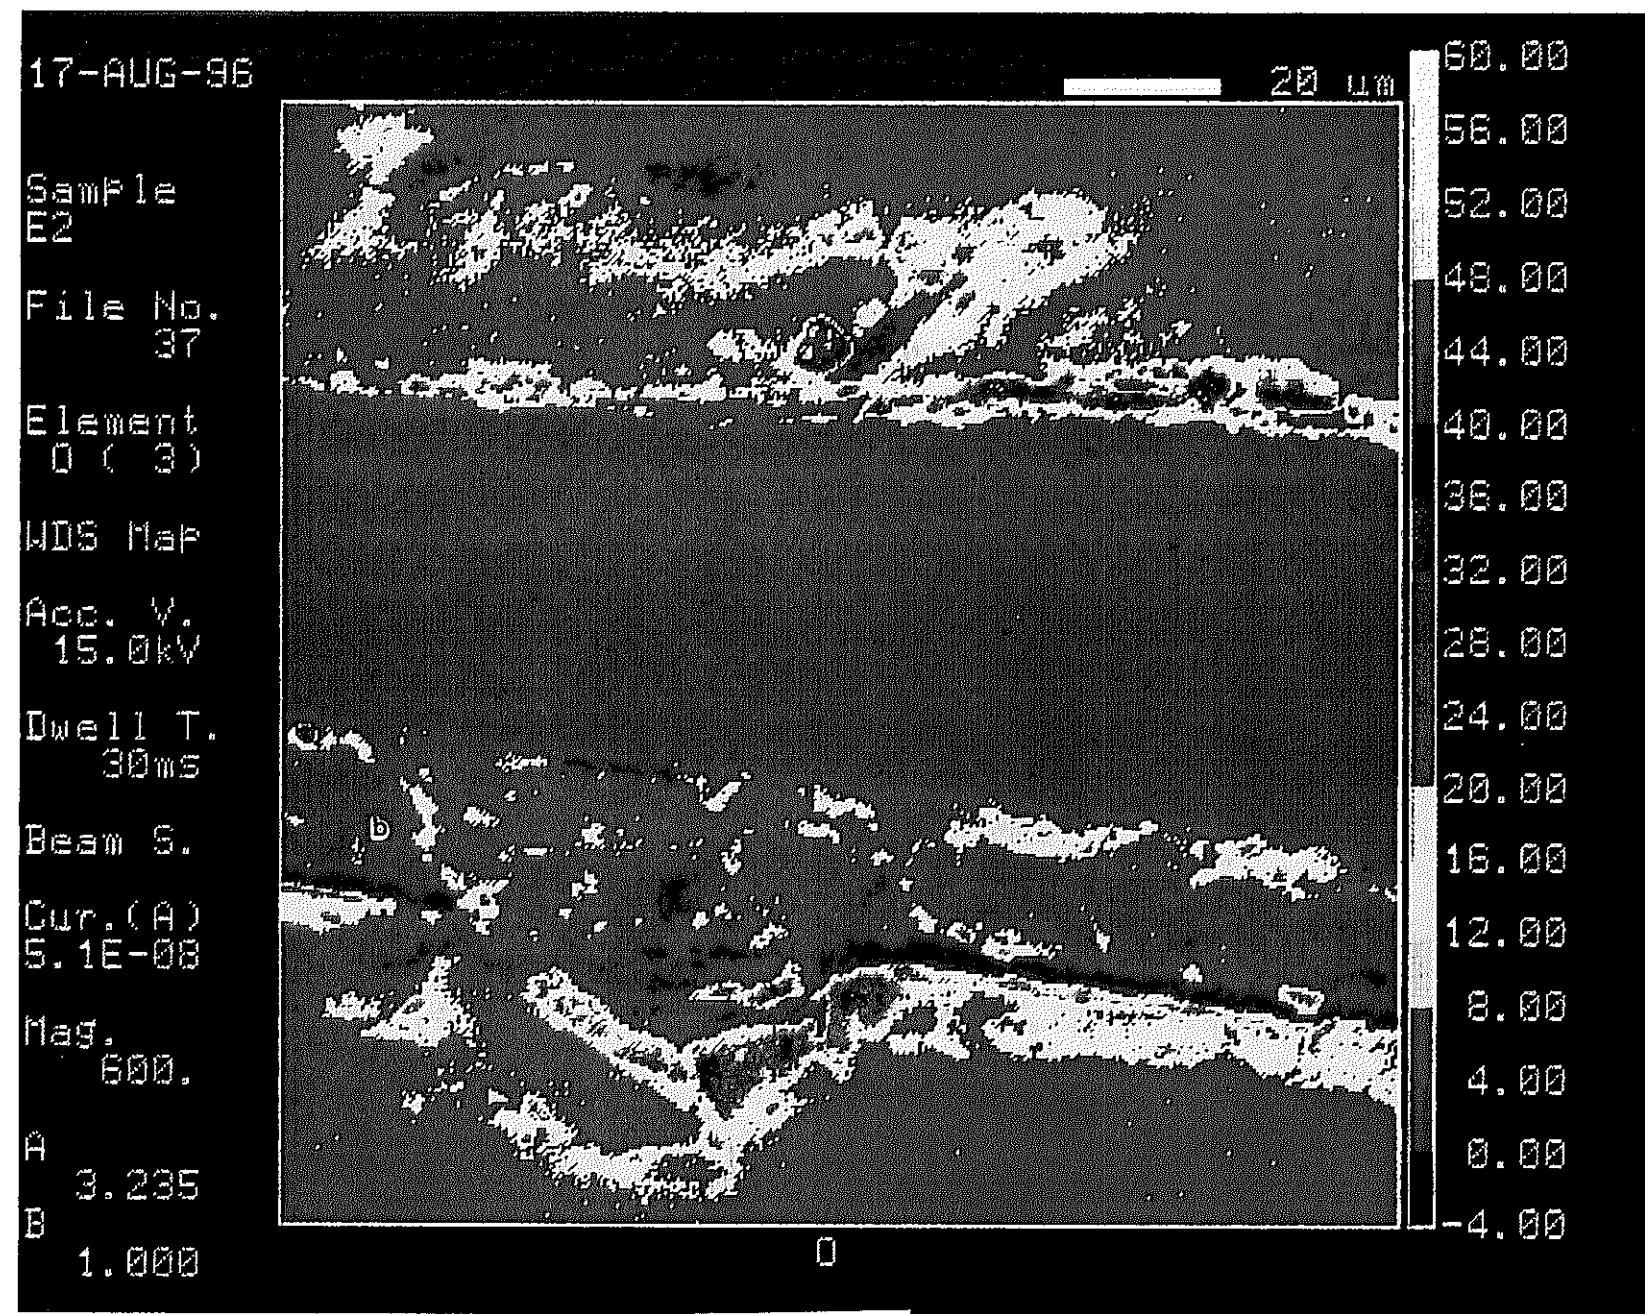
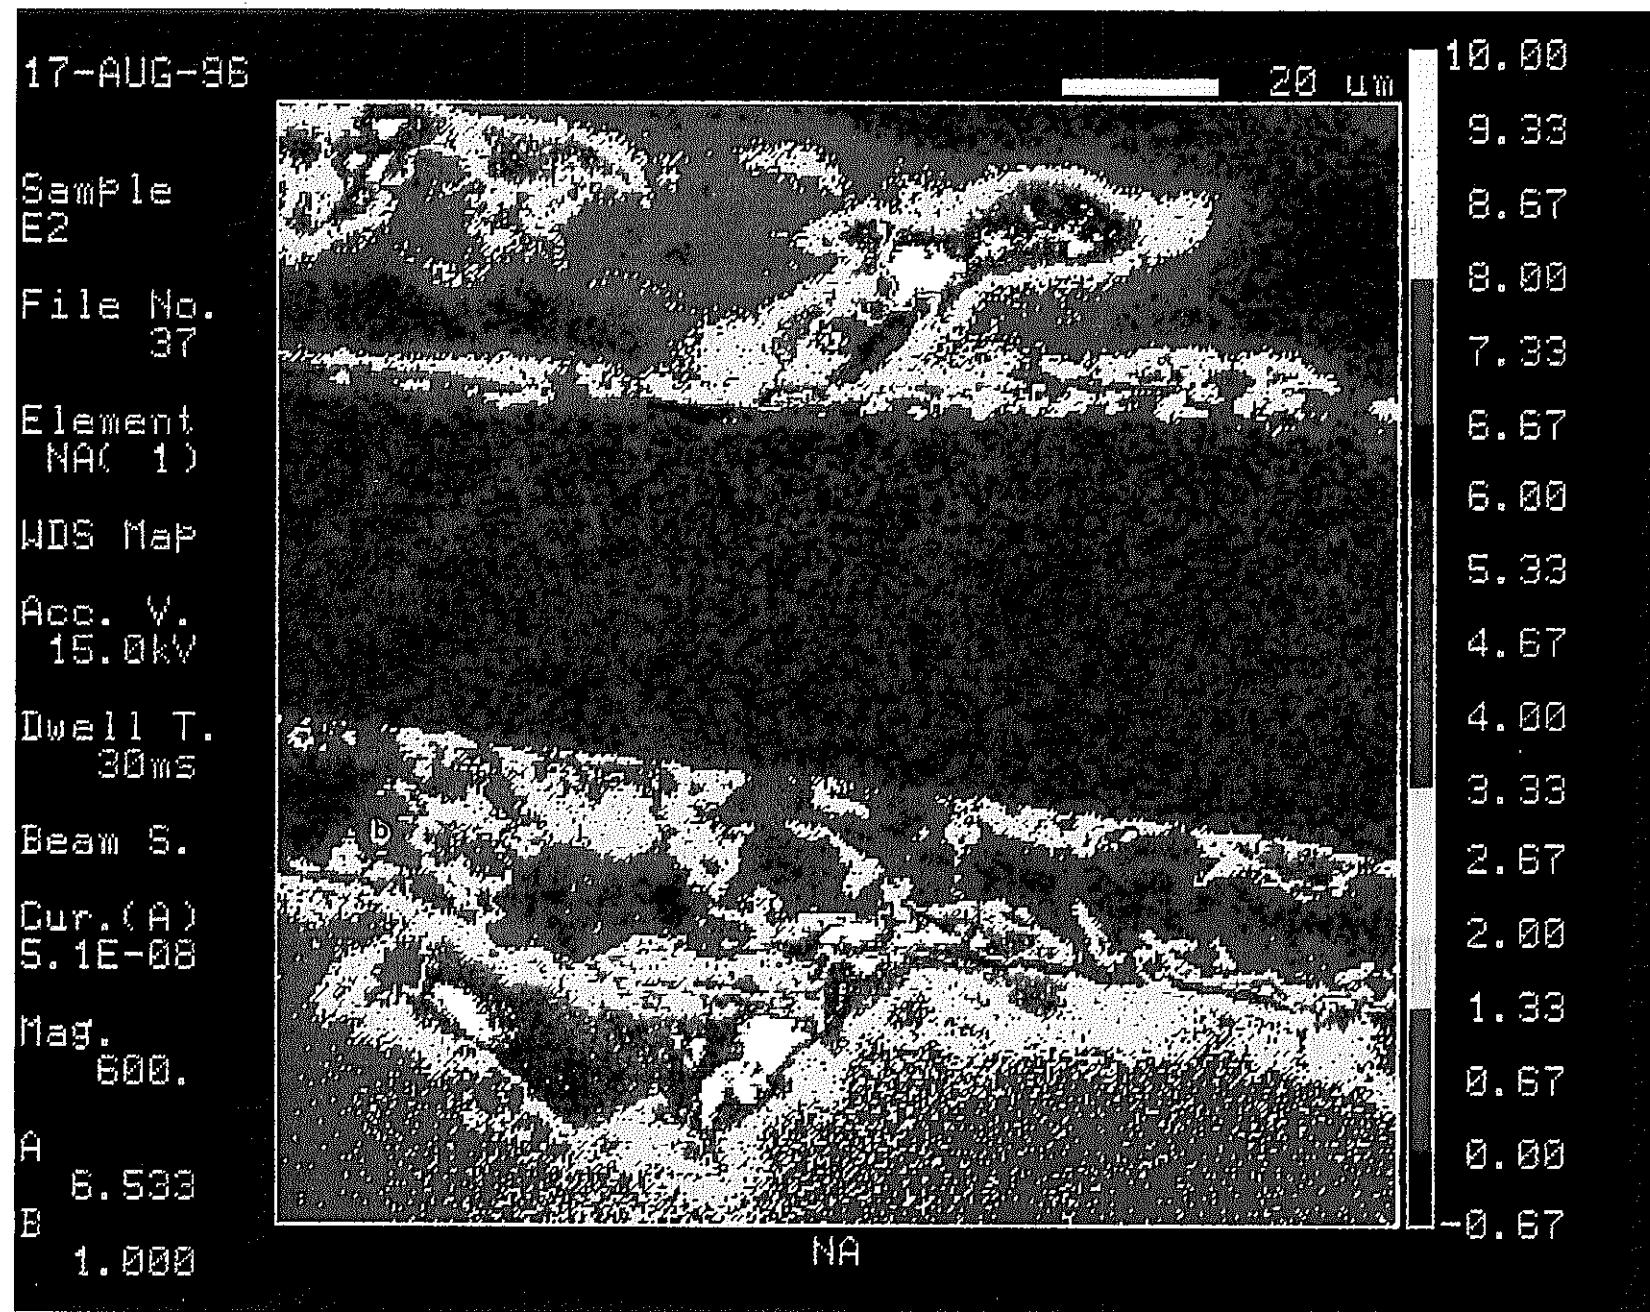
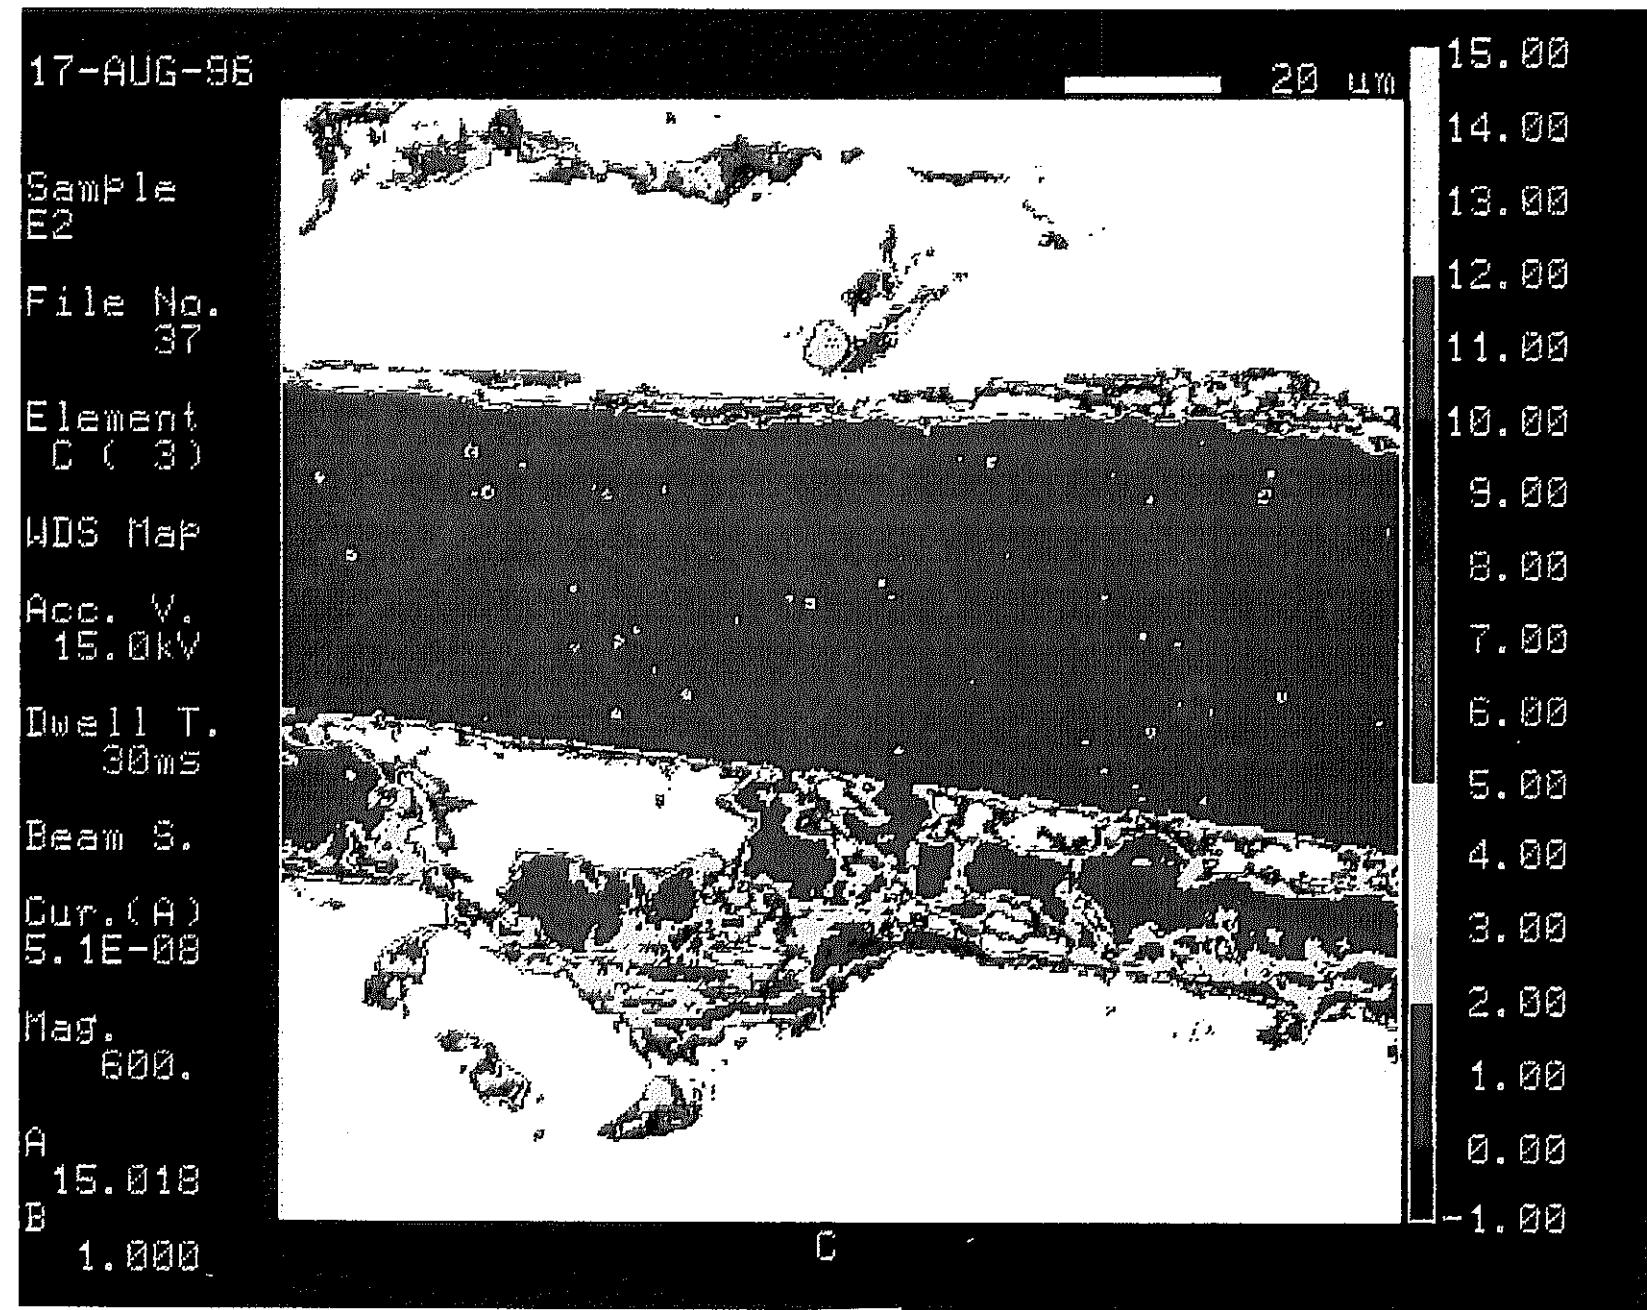
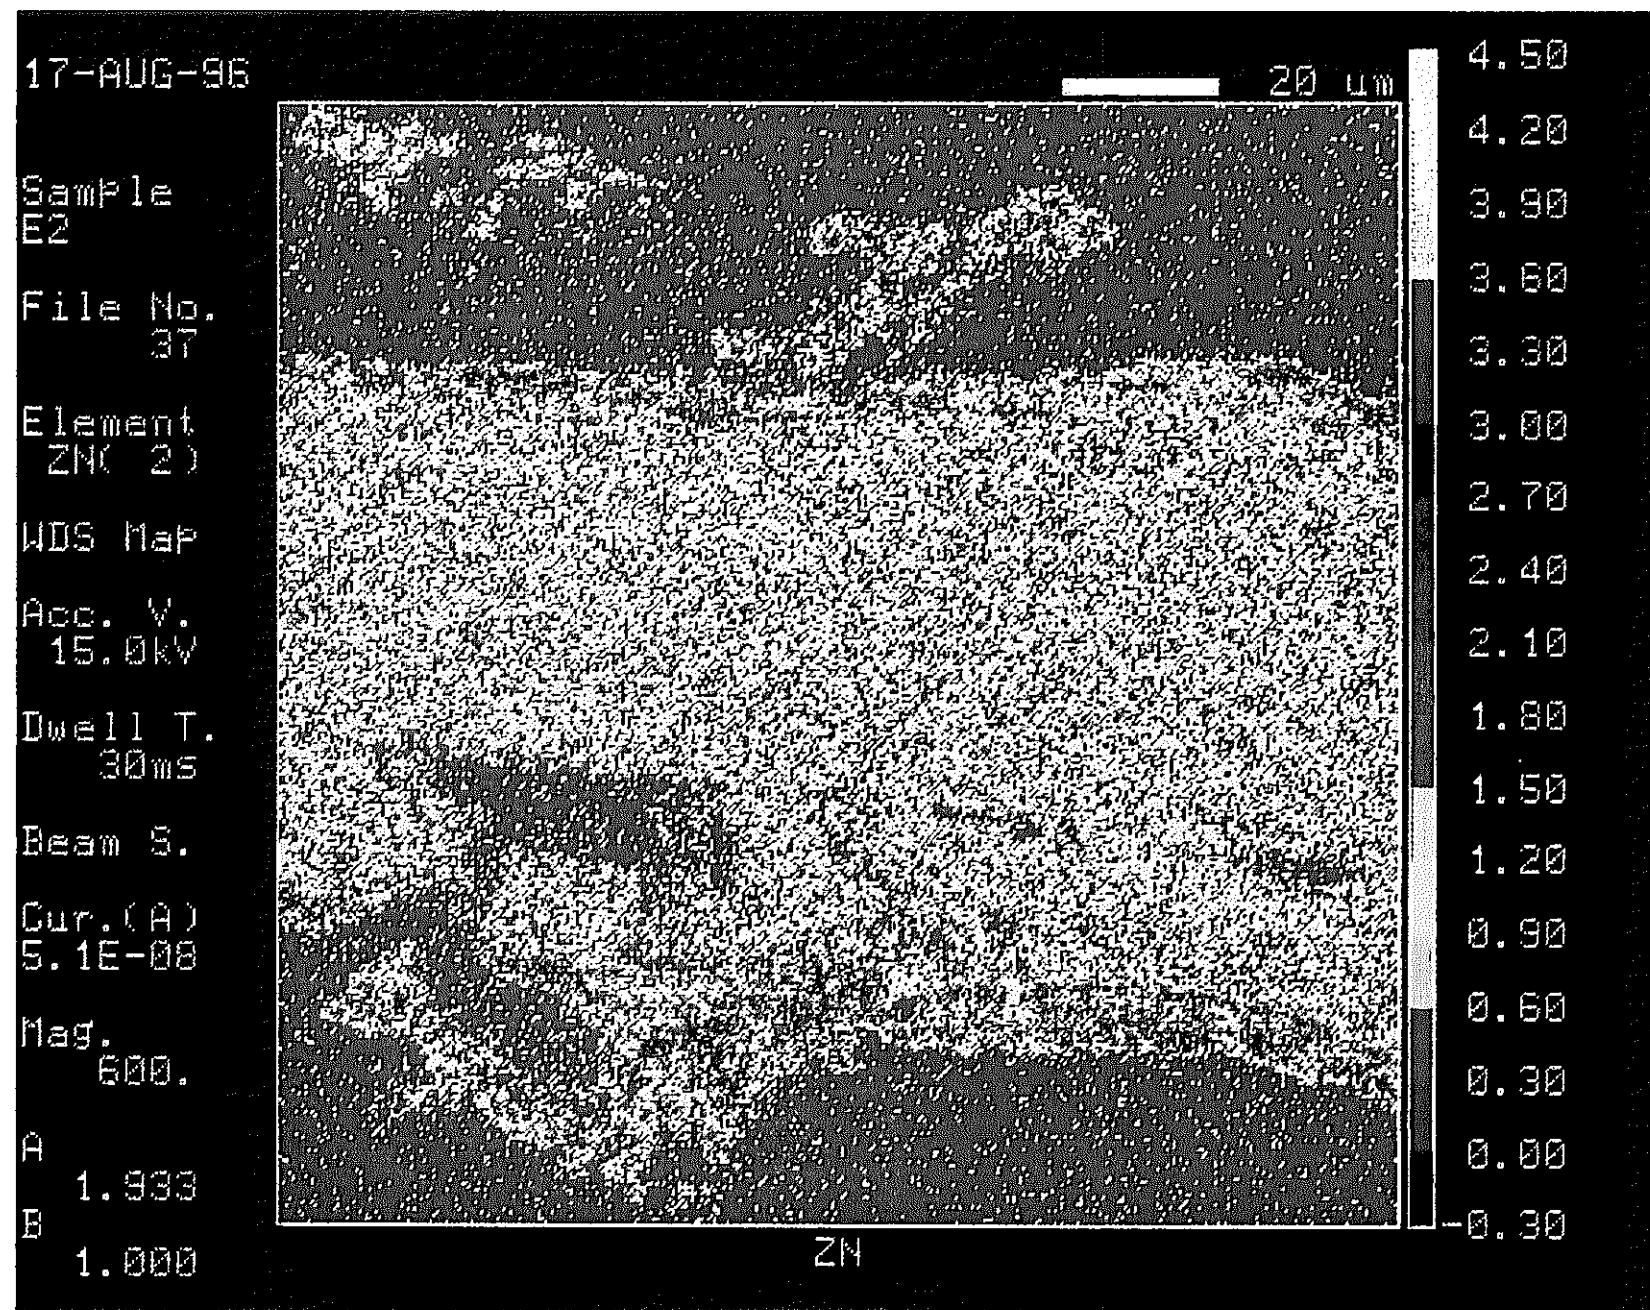
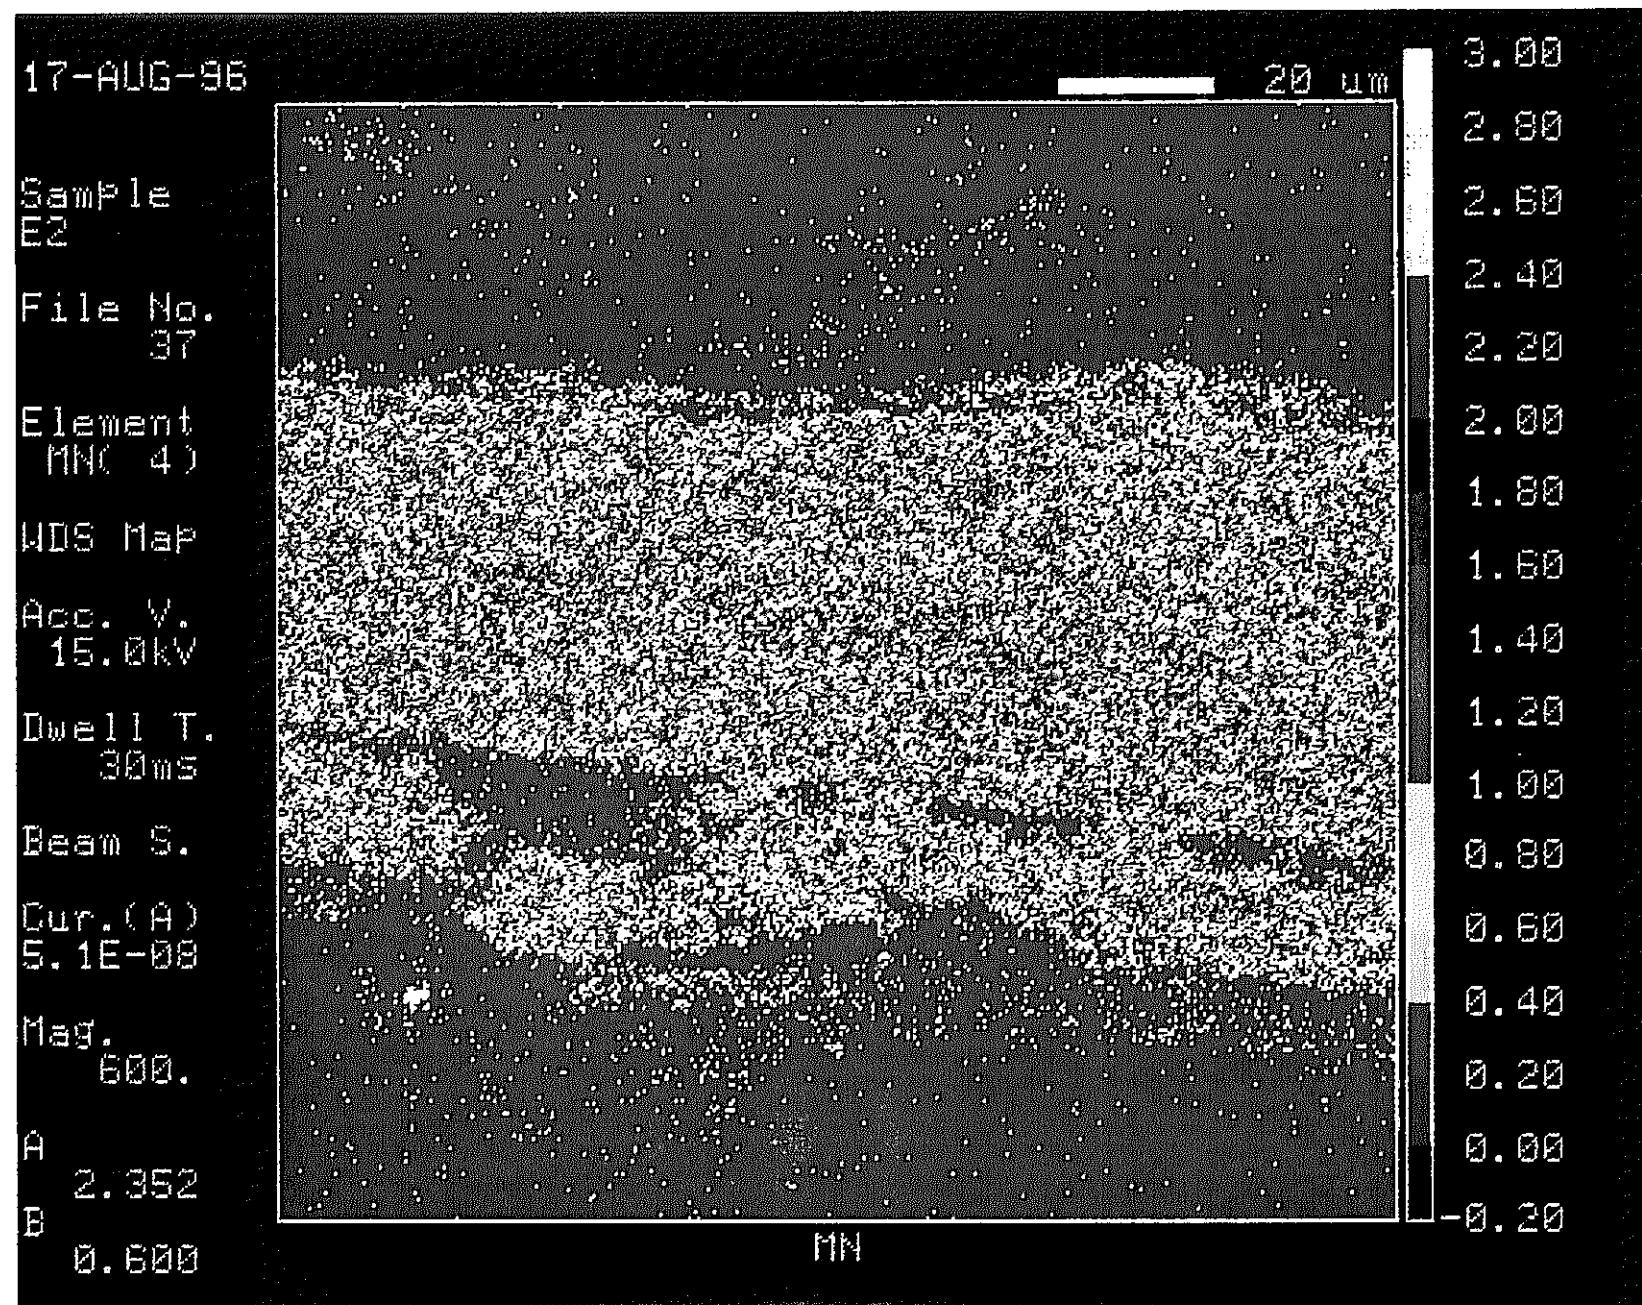
図4.9(a)ライナ欠損部E部減肉断面におけるEPMA分析箇所の反射電子像

開口欠損部のマクロ断面観察結果で粒界腐食状の腐食痕が多数、かつ観察対象とした全ての箇所で認められた。ここでは、粒界腐食と見なされる「割れ」内部の組成情報、および材料界面の表層の組成情報を得る目的でEPMA分析を行った。マッピング元素はFe、O、Na、Mn、ZnおよびCの6元素とした。図4.5～図4.9に開口欠損部A部～同E部の代表的な分析結果を示した。このうち、A部はその裏面の様子、B部およびE部に関しては断面全体の様子、C部では開口端の様子およびD部に関してはライナ表面の様子の代表例を示した。各部の分析結果は、例えば図4.5(a)のようにアルファベットで細番しており、各番(a)に分析位置の反射電子像、以下各番(b)～(g)の順でFe、O、Na、C、MnおよびZnのマッピング分析結果を示した。

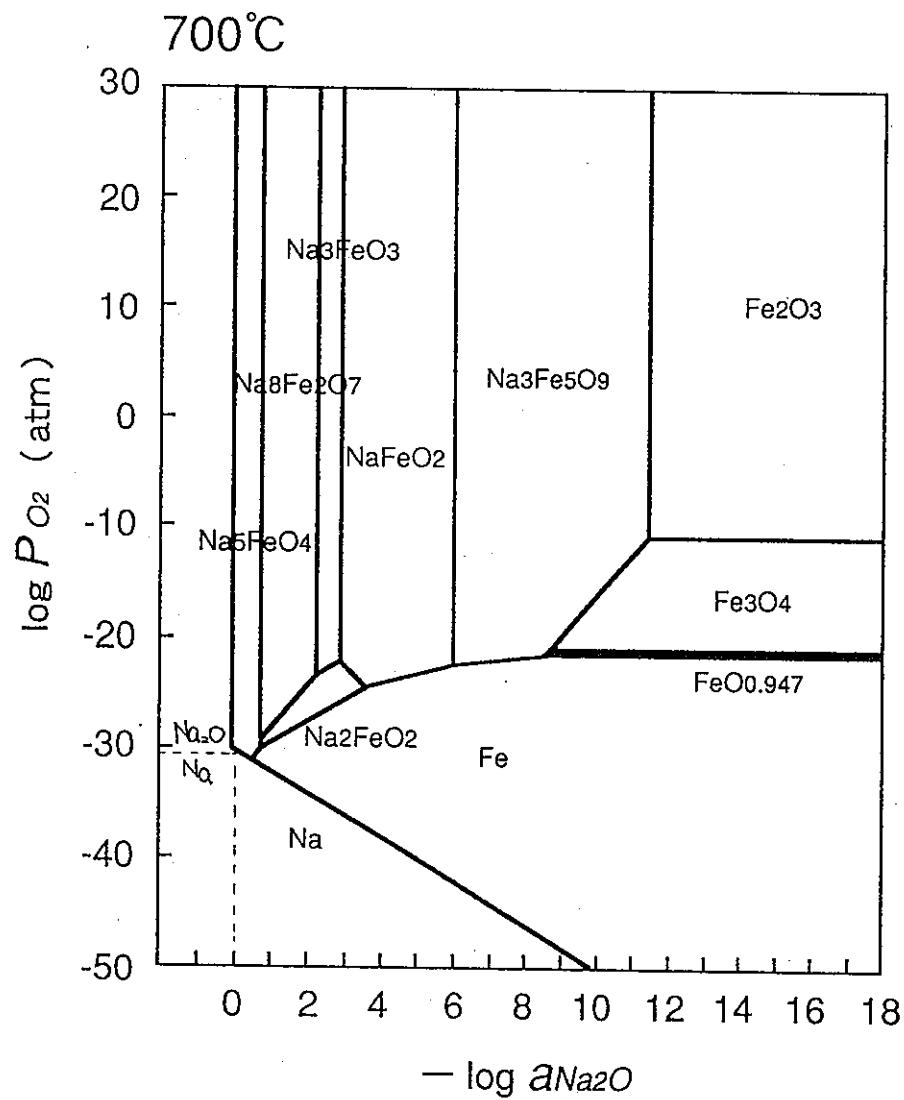
図5. 1 (a)Na-Fe-O 系化学ポテンシャル図 (600 °C)

図5.1(a)～図5.1(c)に 600°C～800°Cの各温度における $\text{Na}-\text{Fe}-\text{O}$ 系に関する化学ポテンシャル図を示した。また、図5.2(a)～図5.2(c)に燃焼空間における湿分影響を NaOH の活量 ($a_{\text{NaOH}}=0.8$) により考慮した場合の同様温度における $\text{Na}-\text{Fe}-\text{O}-\text{H}$ 系に関する化学ポテンシャル図を示した。図5.1(a)～図5.1(c)には、 Na と Na_2O との共存境界を記載した。これらの図は現状の限定されたデータベースに基づいた市販ソフト“MALT2”[11] によって描かれている[12]ため、今後その信頼性を含め検討する必要はあるものかなり有効な知見を引き出すことは可能である。

「燃焼実験Ⅰ」の分析結果に認められた Na_4FeO_3 および Na_5FeO_4 [1][3] は、図5.1(a)～図5.1(c)で認められるように非常に限られた条件下で生成する。例えば、同図中に示したように酸素ポテンシャル（縦軸）から考えると Na_4FeO_3 の生成は $\text{Na}+\text{Na}_2\text{O}$ 溶融体でのみ可能である。横軸からは、その溶融体中での Na_2O 活量がほぼ“1”に近い値（実際には少量ながら $2\text{Na}^+ + \text{O}^{2-}$ となっている可能性がある）、すなわち塩基度を低下させる要因(NaOH 等の影響)が少なかったことが分かる。これら以外の $\text{Na}-\text{Fe}-\text{O}$ 反応生成物がほとんど見られない（表5.2参照）ことを考え合わせれば、「燃焼実験Ⅰ」における減肉は $\text{Na}+\text{Na}_2\text{O}$ (+少量 NaOH) 溶融体による $\text{Na}-\text{Fe}-\text{O}$ 化合物生成と化学的／物理的除去による反応進行機構によって生じたと推定できる。逆に、図5.1(a)～図5.1(c)によれば、こうした条件における溶融体中の反応は縦軸の酸素ポテンシャルの影響を受けにくい、すなわち一部に大気界面が出現する等により酸素供給に変化が生じても破局的な減肉をもたらす溶融塩腐食型の機構 (fluxing) が発生しにくいことが分かる。

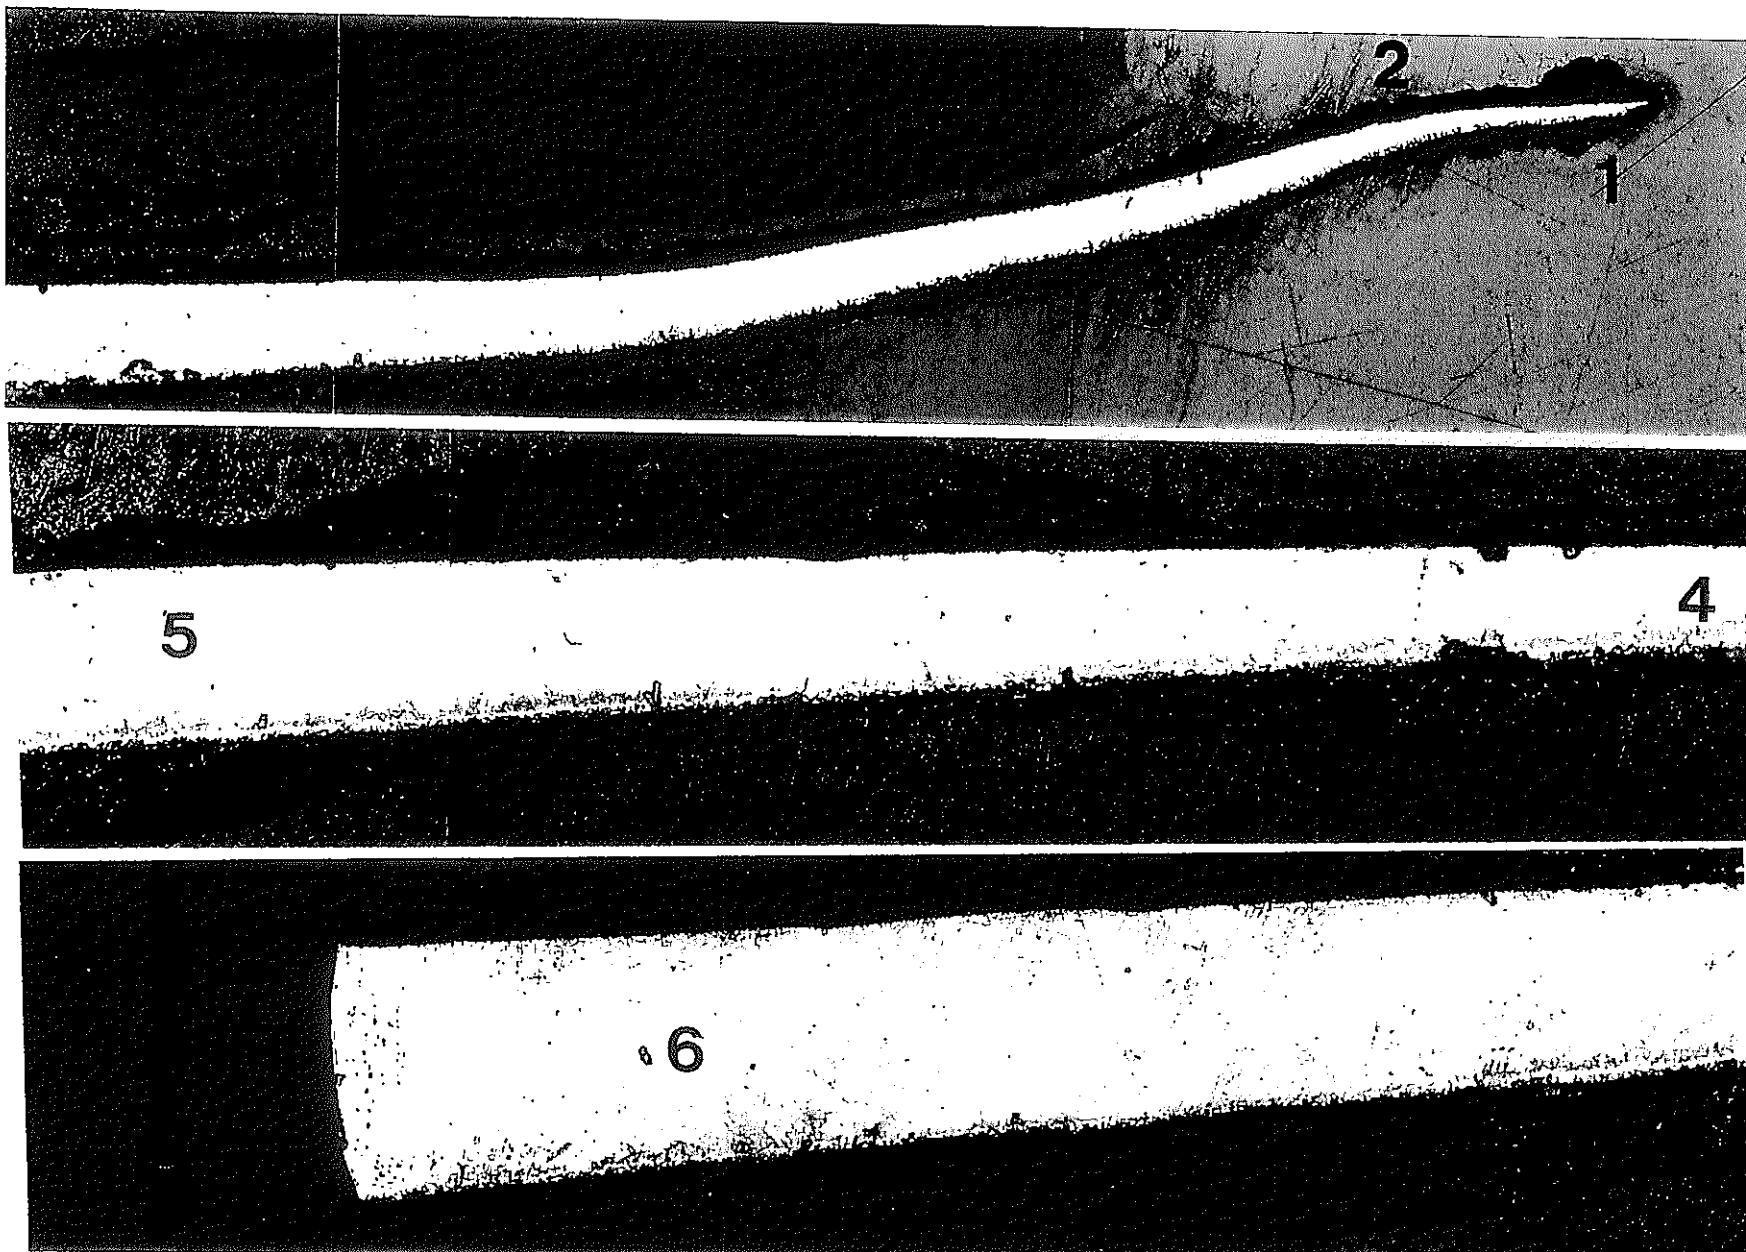
写真4.2 (a)ライナ欠損部B部マクロ断面観察

写真4.1は開口欠損部A部、写真4.2は同B部、写真4.3は同C部、写真4.4は同D部および写真4.5は同E部のエッジおよび近傍の表層観察結果である。

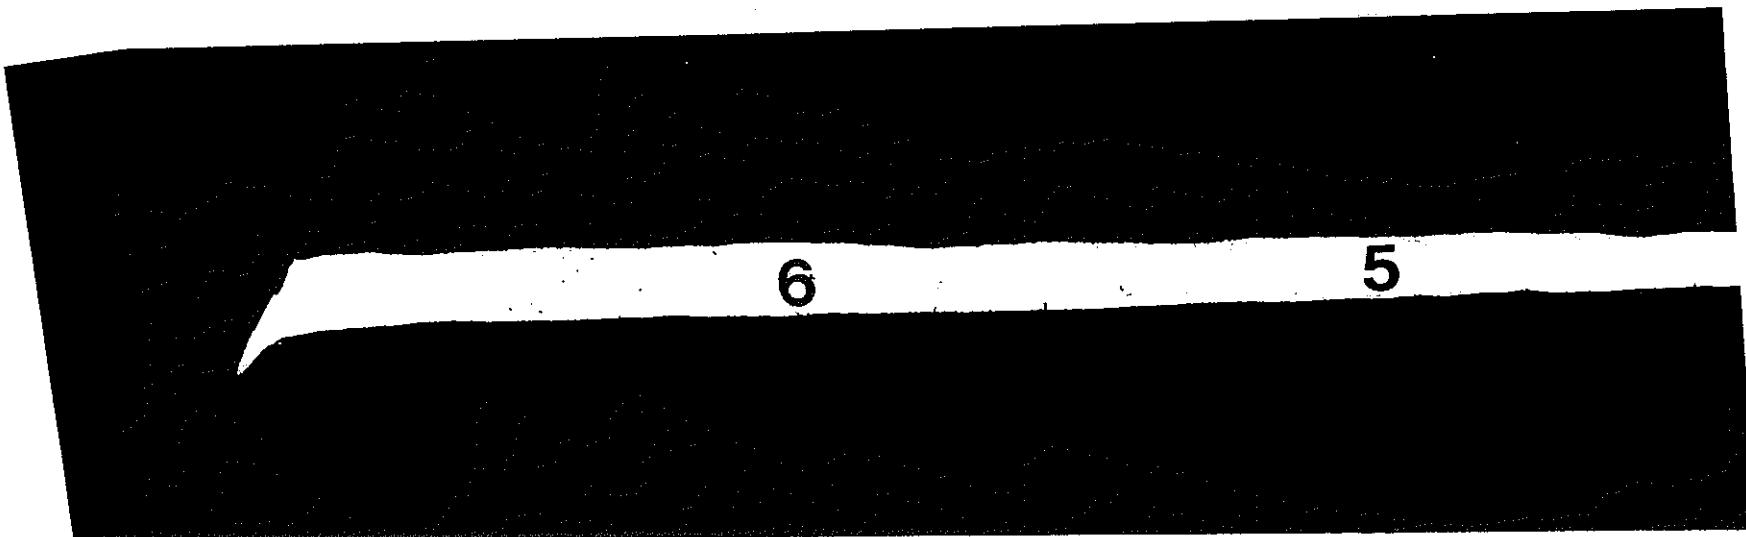
写真4、5(a)ライナ欠損部E部マクロ断面観察

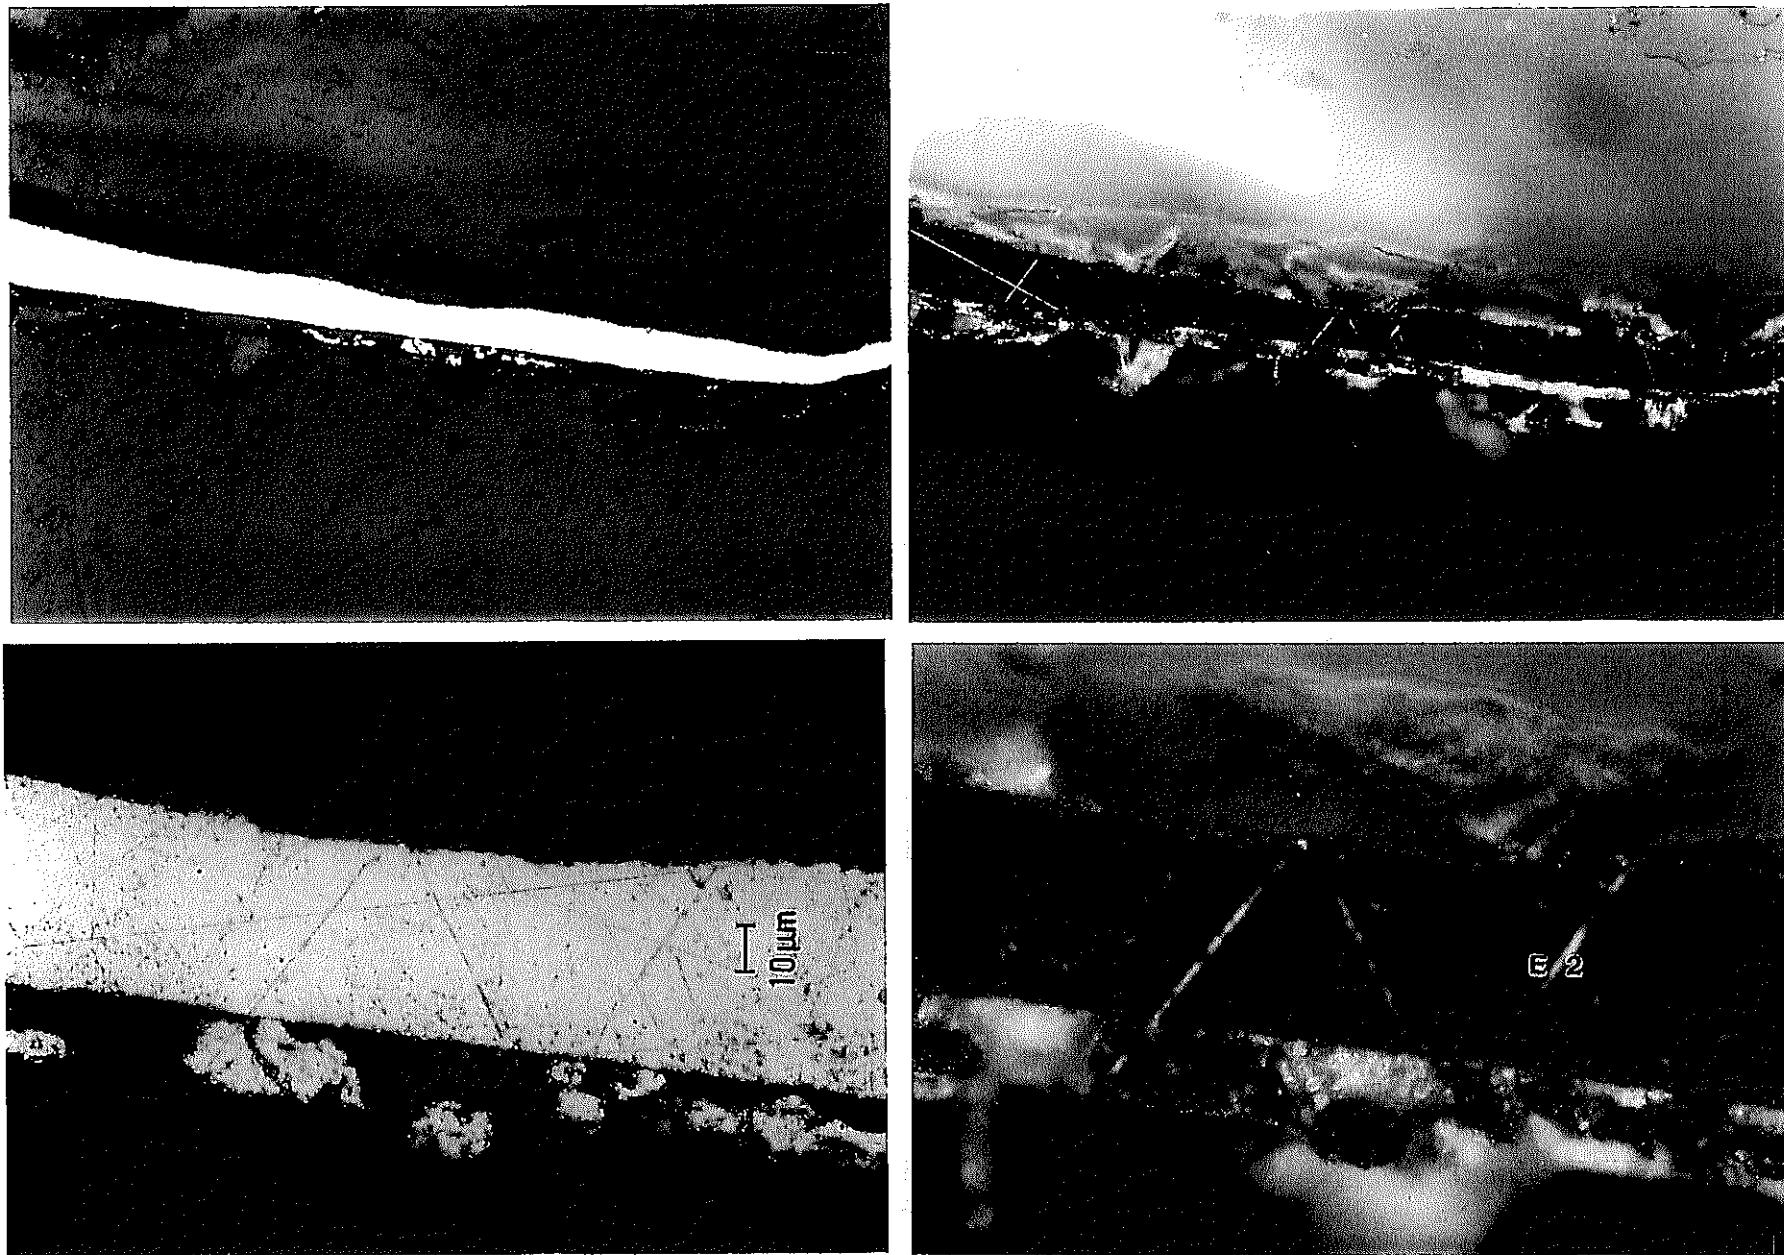
写真4.5(b)ライナ欠損部E部視野2界面形態
